## COMMUNE DE CONTAMINE SUR ARVE

# Schéma Directeur des Eaux Pluviales

### FICHE DE TRAVAIL :

Pièce n° 3/3

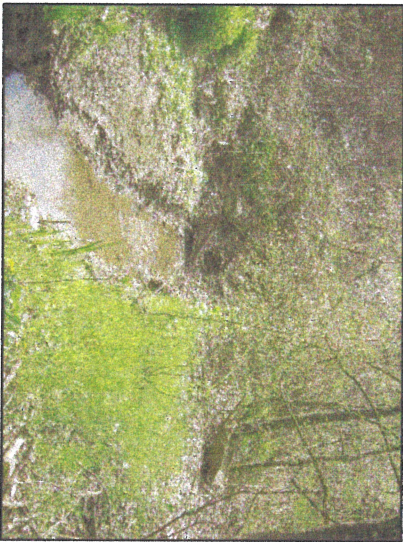
Note explicative: Ce point est lié au point C10.  
Le fossé existant du point C14 à C17 est sous dimensionné. Sa capacité est limitée à la fois par la pente et la faible profondeur de C14 à C15. De plus, les changements de direction brutaux (angle droit) engendrent des débordements des fossés et créent des zones humides. La pente du terrain naturel est faible, ce qui engendre des stagnations dans les fossés. Ces stagnations favorisent aussi la création de zones humides et une végétation spécifique à ces zones.  
Le busage au point C40 a une capacité fortement réduite par l'engrèvement et l'ensablement. Le fossé à l'aval a une capacité plus faible que le busage amont et donc déborde. A la jonction des ruisseaux au point C17, il est observé deux niveaux de problèmes:

Photo 1: Tête de busage Ø1000

TRX-1b-0: Mise en oeuvre d'un busage Ø700 à l'aval de la RN205 à 3,5% sur 165m et un Ø800 sur 180m à 3,5 %.

TRX-1b-1: Hydrocurage sur tout le linéaire du Ø800 existant qui a une capacité actuelle fortement réduite.

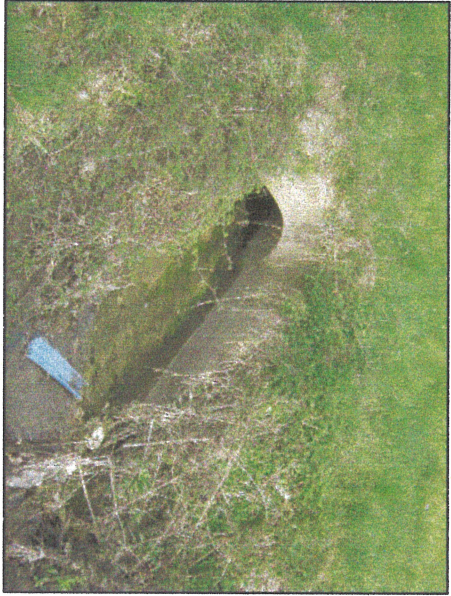
- un engrèvement du collecteur Ø800 qui draine le secteur de Findrol et qui doit être curé.  
Objectif: Restructurer les fossés et les entretenir. Améliorer la jonction des fossés au point C17. Assainir la future zone urbanisable (C.H.S.) en cas de forte pluie.

Photo 2: Aval du busage Ø800

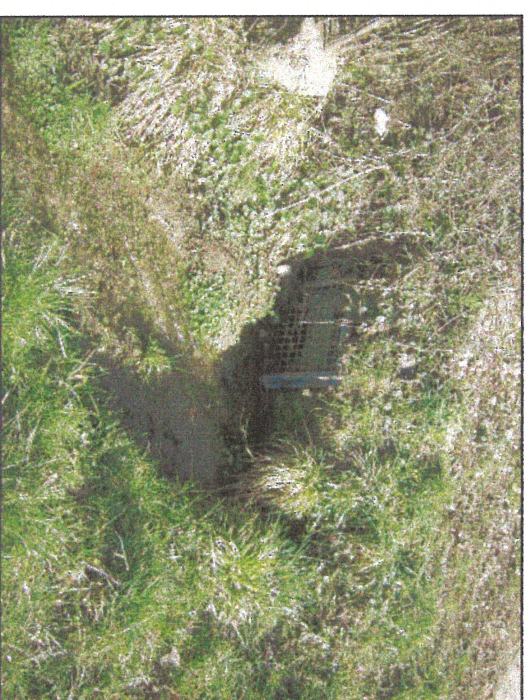
De plus, ce usage est contigu au chemin rural des Grands Prés, et au vue de l'entonnement peu profond du busage, le sous dimensionnement du réseau favorise le débordement en amont.

Photo 1: Tête du busage Ø300 au noeud C67

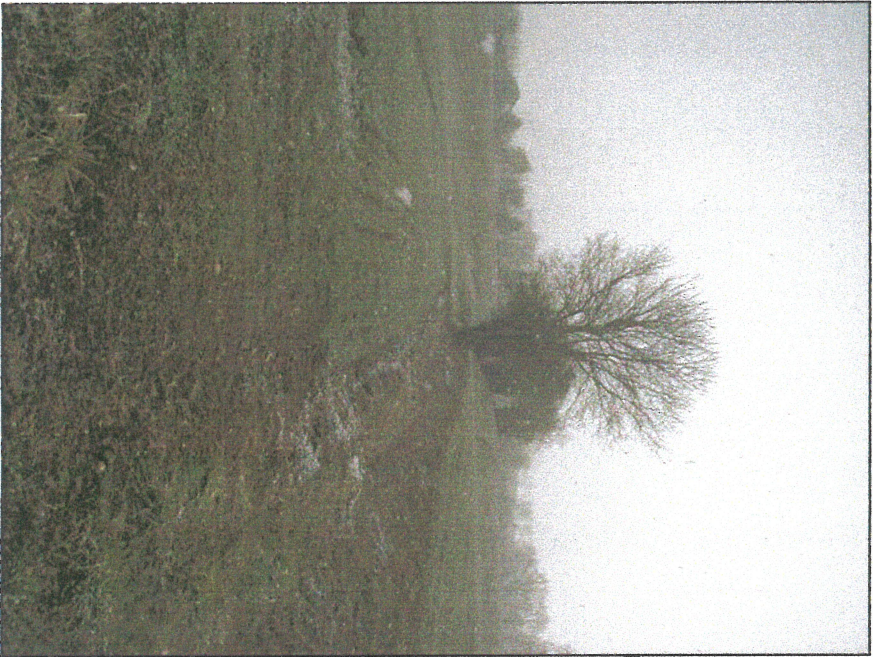
Note explicative:  
Le fossé traversant les parcelles agricoles forme des coudes qui génèrent un obstacle important lors de l'écoulement en cas de fortes pluies. Ces coudes semblent nécessaires pour l'exploitation des terrains et ne peuvent donc pas être trop remaniés.  
La capacité du collecteur Ø300 en S55 n'est pas suffisante pour transférer un débit décennal, ce qui provoque des stagnations dans le fossé amont et donc des risques de débordement. Dans le cas d'un fossé non entretenu et non curé ces risques seront amplifiés.  
A l'aval, le même problème est observé, un buseage en Ø400 insuffisant (hydrogramme au point S60), et un fossé non entretenu engendrant des stagnations et des débordements sur la voirie en amont des habitations.

Photo 1: amont du point S55

TRX-4-0: le busage en S65 est insuffisant ce qui créé des stagnations en amont dans les fossés. La reprise du busage en Ø500 permettra de transfier l'ensemble des débits et ainsi d'éviter les stagnations en amont.

TRX-4-1: les débits seront plus important après avoir réalisé la reprise du busage en amont. De ce fait, il sera nécessaire de reprendre le profil du busage en amont. De ce fait, il sera nécessaire de reprendre le profil des ruisseaux de S66 à S60.

TRX-4-2: le busage en S60 a une capacité insuffisante, de ce fait il sera nécessaire de le reprendre par un busage Ø600 avec une pente de 2.5%. Si la pente ne peut être maintenue, il faudra augmenter le diamètre.

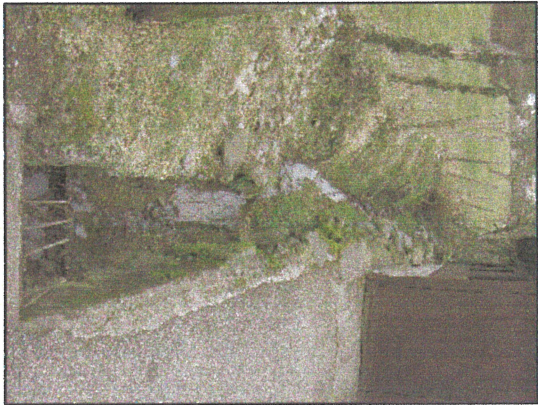
Photo 1: Fossé amont au point P40

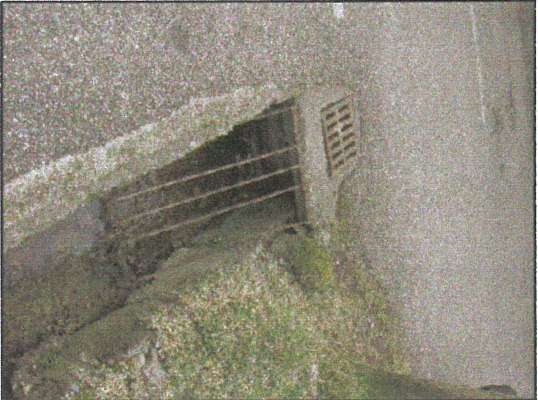
Photo 2: Entonnement des eaux de ruissellement du fossé au point P40

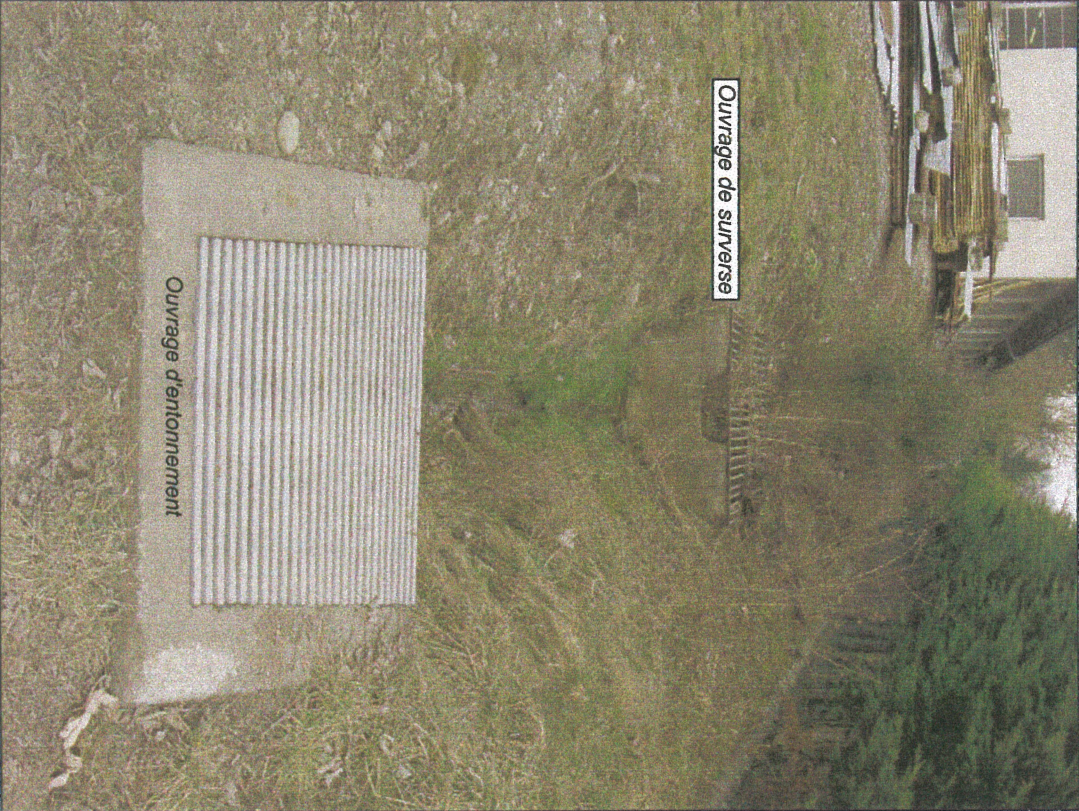
Photo 1: Fossé amont au point P85 avec les 2 ouvrages

Observations:  
L'hydrogramme au nœud P87 indique que le fossé est sous dimensionné.  
Le collecteur Ø400 en amont du nœud P87 est en charge lors d'une pluie décaénale, ainsi que le collecteur Ø300.

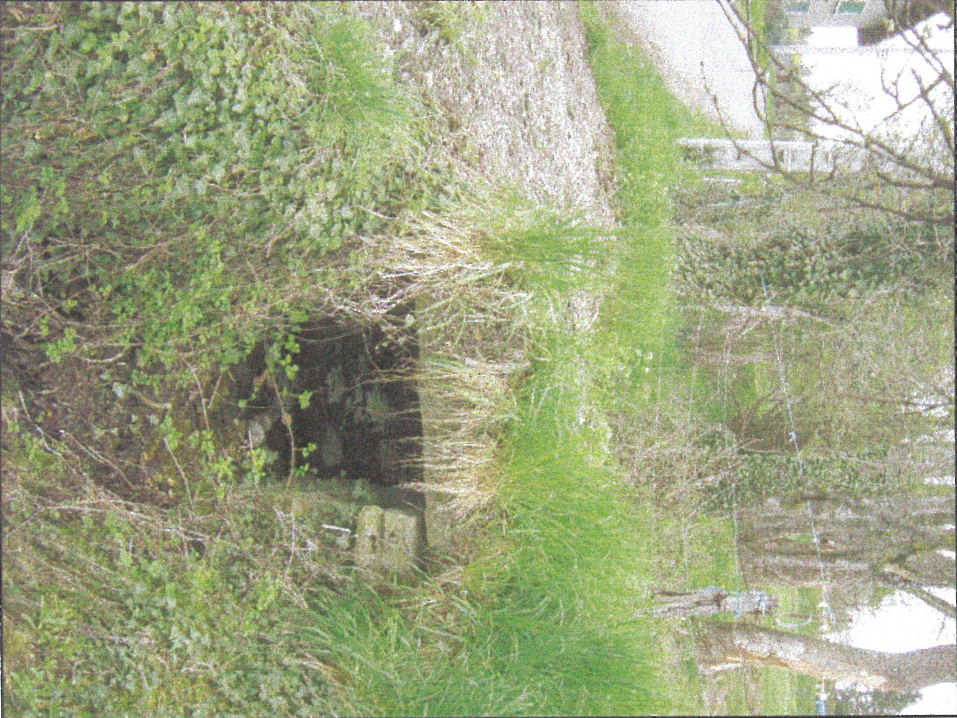
**Note explicative:**  
Le ruisseau est busé en plusieurs fois. Il est à proximité de la chaussée; donc en cas de débordement du fossé, les eaux du fossé débordent et ruissellent sur la chaussée.  
Il n'y a pas de désordre important de fonctionnement des busages observés par les riverains, seules les eaux ruisselant sur la chaussée et qui ne sont pas dirigées vers le fossé créent des écoulements importants en période pluvieuse.  
L'exutoire du D500 est un fossé d'une profondeur de 4 m environ et permet un écoulement important.  
L'hydrogramme de simulation montre une insuffisance notable. Or les observations des riverains ne confirment pas cette donnée. Toutefois nous maintenons notre avis de changement du busage Ø500.

Photo 1: Fossé amont au point T10

| TRX-12-2: la reprise du collecteur existant par une canalisation Ø700 (en lieu et place de l'existant). | | | | |

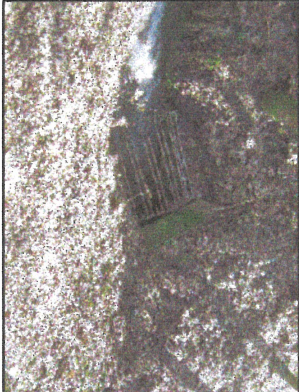
Le lit du ruisseau est fortement encombré par des arbres (photo 2), ce qui limite l'écoulement des eaux. Au nœud T26, 2 ruisseaux se rejoignent. En cas de forte pluie, le débit transité en ce nœud est important (de l'ordre de 2,4 m³/s) ce qui provoque des désordres et des remous à la jonction des ruisseaux. En ce point, les eaux créent des affouillements et les berges sont érodées.

Photo 2: Aval du Ponceau au nœud T26

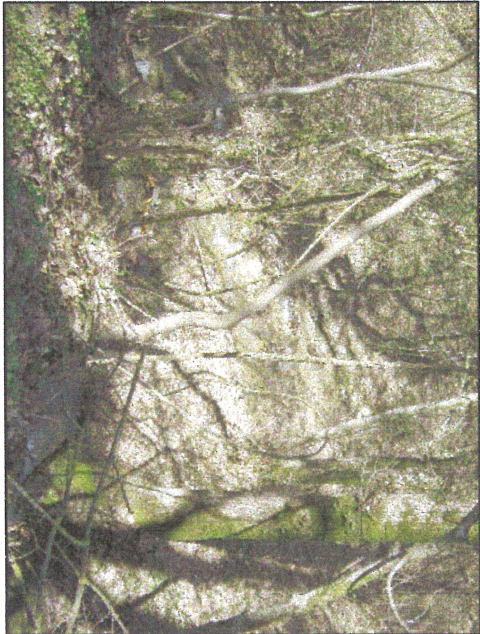
L'hydrogramme après simulation d'une pluie d'occurrence 10 ans, au nœud T60, indique un volume de stockage de 94 m³ dans le collecteur et un temps d'écoulement de ce volume de plus de 1 heure. Le collecteur Ø300 semble sous dimensionné. Il sera à préciser ultérieurement son exutoire et sa capacité.

Photo 3: Descente de talus amont au nœud T60

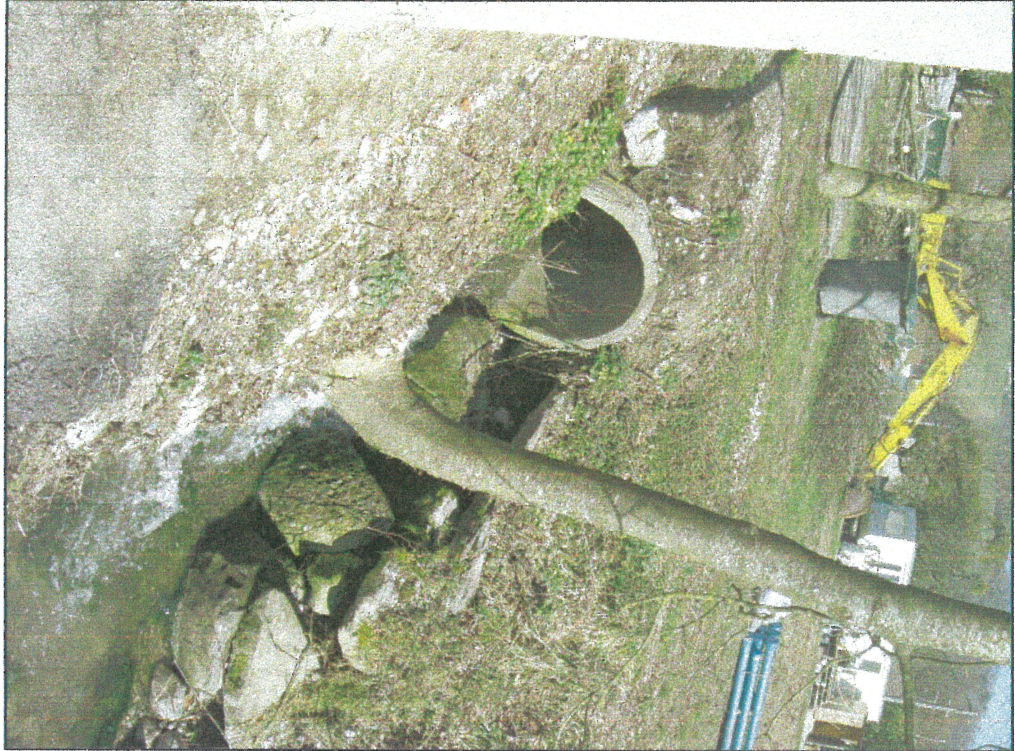
L' injection du bassin T5 au noeud T31 indique une mise en charge du collecteur Ø1000. Tandis que l' injection du BV T5 au noeud T35 donne une mise en charge à plus de 80% du busage Ø1000.

Photo 1: Aval du busage Ø1000

TRX-14-1: création d'un rejet dans l'Arve en PE\_15 par un busage en Ø1000 (traversée de piste). Ceci évitera toute stagnation en amont de la piste.

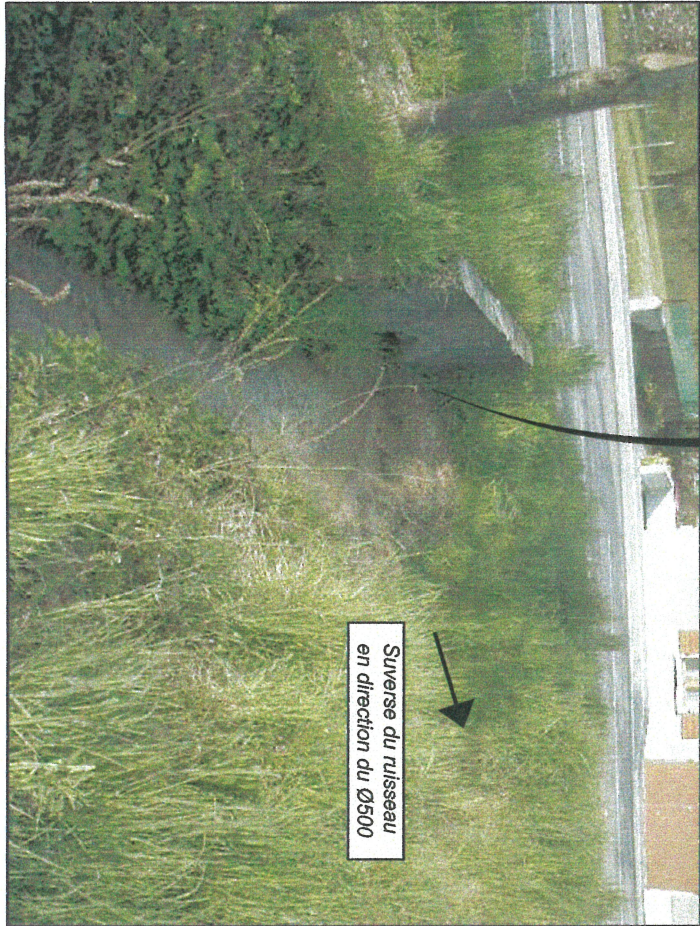
Photo 2: Séparation des flux au nœud SA10

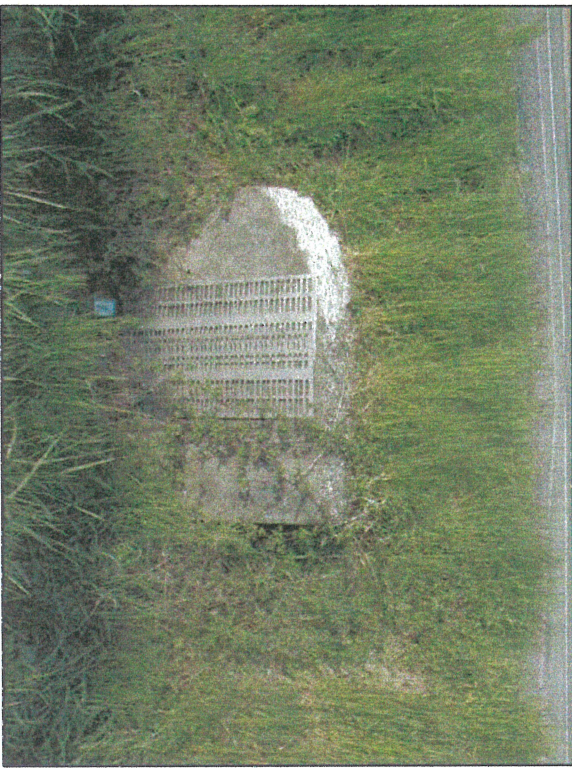
Photo 3: Tête du busage en SA10

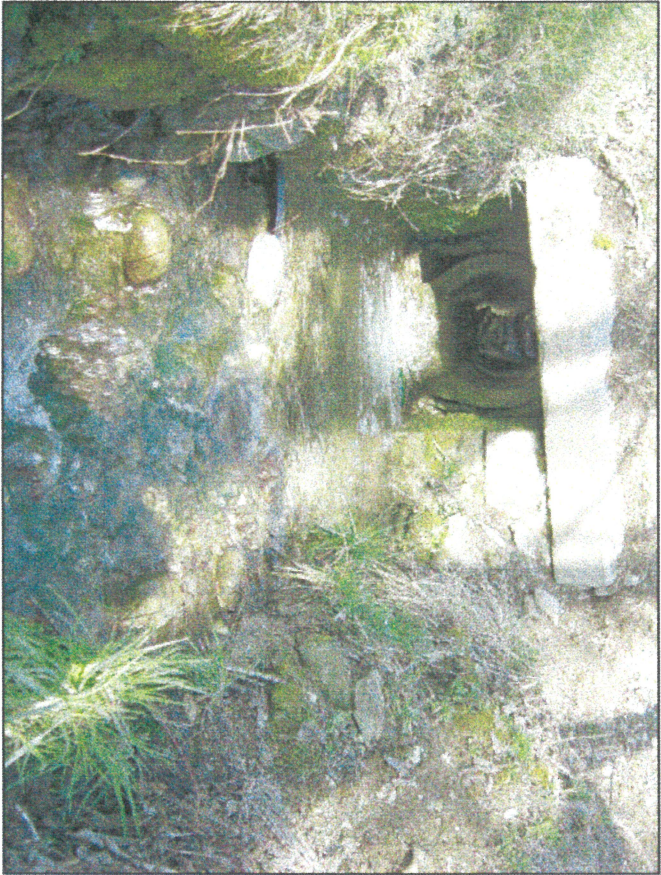
Photo 1: Aval du cadre Noeud G6

| Description des travaux: | | DEVIS ESTIMATIF | |
|---|---|---|---|
| TRX-16-1: du fait de la modification du busege amont, il est nécessaire de reprofilier le fossé à l'aval. | | | |
| TRX-16-2: le busege existant en traversée de chaussée de la RN205 est engravillonné. Il est nécessaire d'hydrocurer et de nettoyer ce busege. Ce busege peut être remplacé par la suite après observation de son état. | | | |

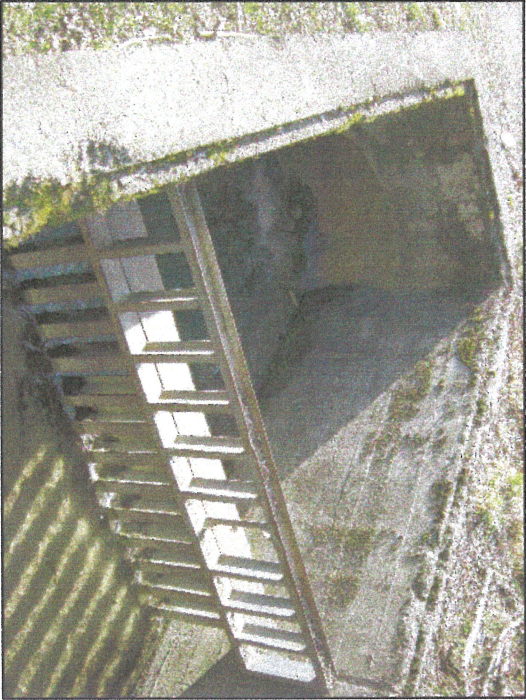
Photo 1: Ouvrage d'entonnement au noeud M10

| <u>Description des travaux:</u><br>TRX-17-0: au vu de l'état actuel de la chaussée et du mur de soutènement de la chaussée, il est nécessaire de reprendre de part et d'autre de la chaussée le mur de pierre maçonné, l'atterrissement et la chute à l'aval du cadre existant ainsi que la chaussée existante. | | | | |

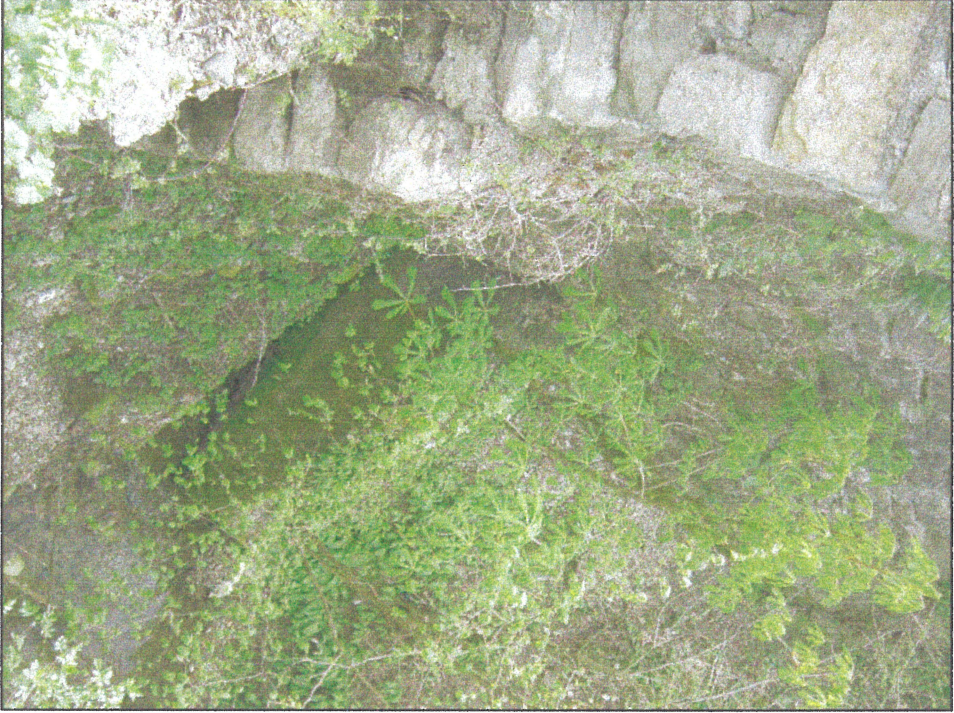
Photo 2: Effondrement de la chaussée du CR de la Grivaz

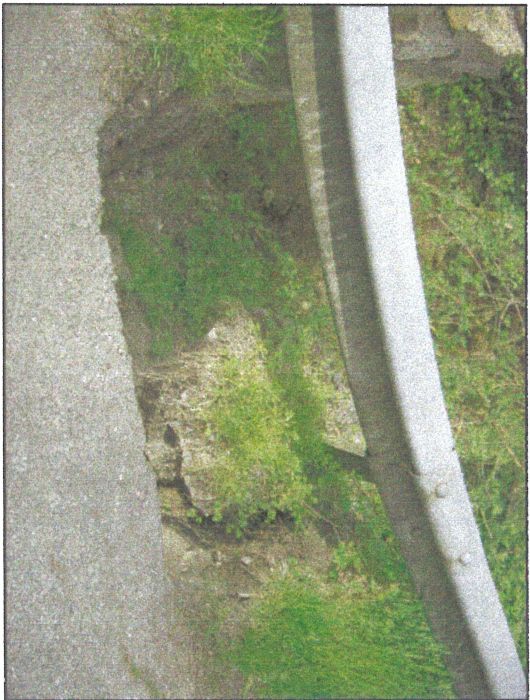
Le bassin versant du ruisseau des Moulins est très important. Il prend sa source sur la commune de Faucigny.  
En 50 ans 2 débordements du ruisseau au niveau de la RN 205 ont été observés, l'un avant la création du busage et l'autre causé par l'obstruction de ce dernier par des appareils électroménagers.  
L'ouvrage de traversée du Chemin Rural de la Grivaz est sous dimensionné (hydrogramme M5). Cependant il permet d'écarter la courbe de l'hydrogramme et de stocker les eaux de ruissellement du ruisseau en amont du point M5.  
Le ruisseau affouille le pied du mur maçonné à l'aval de la chaussée (au point M5). Ce dernier s'effondre en entraînant la chaussée (photo 2 et 3).
