# **ETUDE DE SECURISATION DES RESSOURCES EN EAU POTABLE**

## **Schéma Directeur d'Alimentation en Eau Potable**

### **RAPPORT DE PRESENTATION PHASE 2 : ELABORATION DES SCENARI**

*Dossier 554-02  
Novembre 2011*

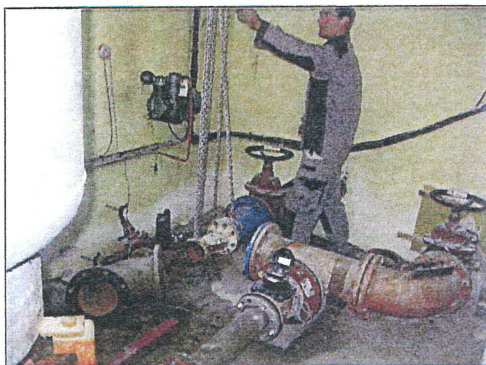
Vues de la manchette horizontale

Dans le bâtiment technique, les colonnes se rejoignent sur une manchette horizontale en fonte et en inox avant le départ vers le réservoir. L'installation est équipée de vannes de régulation, d'un compteur volumétrique, d'un clapet anti-retour. Sont également présents dans le bâtiment l'armoire électrique et de commande des pompes et un indicateur de hauteur d'eau dans le puits, un ballon anti béliet.

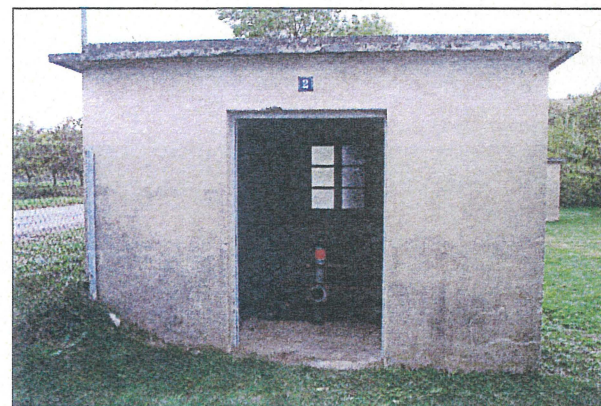
*Position des colonnes d'exhaure durant les pompages d'essai*

Après l'inspection vidéo, les pompes et leur colonne d'exhaure ont été descendues dans les forages mais sans les connecter au réseau. Les brides en surface ont été orientées en direction de la porte d'entrée des locaux pour permettre la mise en place d'un moyen de comptage et l'évacuation des eaux pompées en dehors du réseau. Il a été installé durant les essais et sur les trois forages un débitmètre DN 80mm et DN 150mm ainsi qu'un volucompteur DN 80mm.

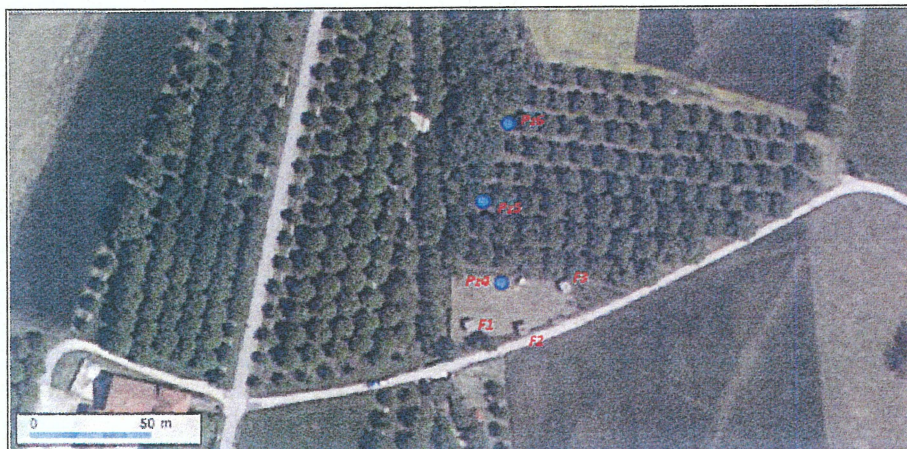
Figure 4 : Localisation des piézomètres

Les piézomètres sont équipés en PVC 80/90mm avec la mise en place de crépines à partir de 9m. Les fentes ont une ouverture de 1mm et un gravillonnage de l'espace annulaire a été réalisé avec la mise en place de gravier filtre siliceux lavé, roulé et calibré 2-4mm.
