Commune de SAINT ANDRÉ SUR VIEUX JONC

ETUDE - DIAGNOSTIC
DU RESEAU D'ASSAINISSEMENT

RAPPORT FINAL

Mars 2003

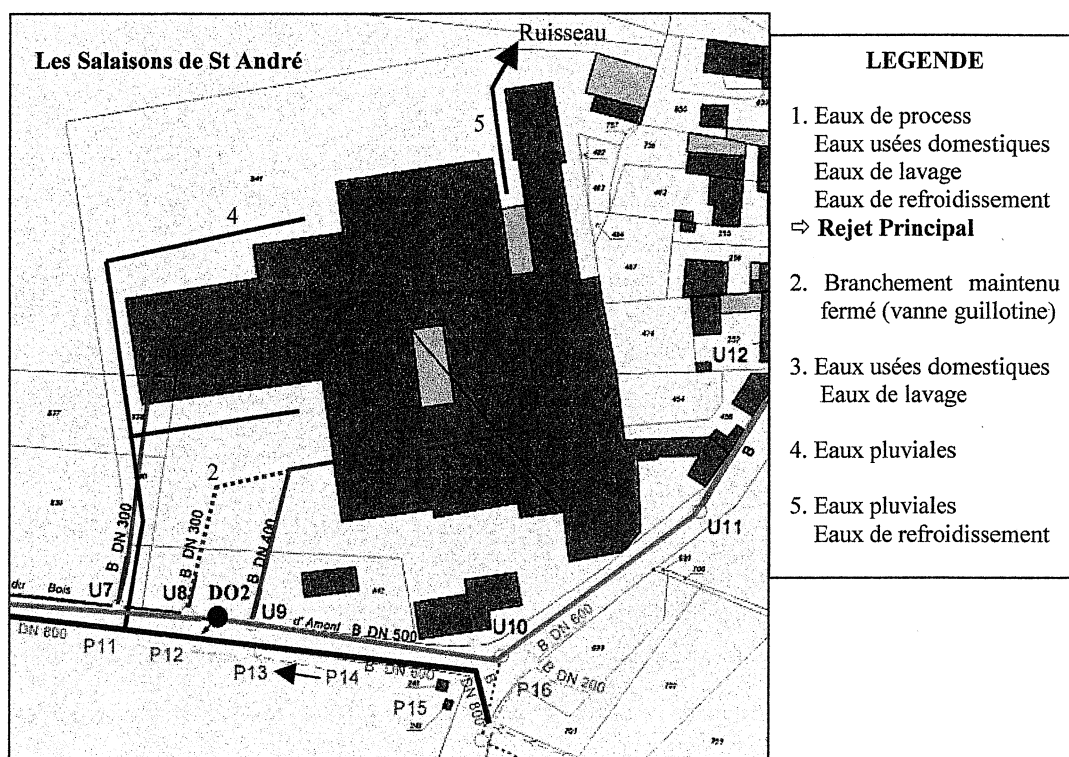
Schéma de principe de l'évacuation des eaux des *Salaisons de St André*

En complément du questionnaire envoyé, une visite auprès du responsable de la maintenance de l'industrie *Les Salaisons de Saint André* a été effectuée afin d'identifier les usages de l'eau et le fonctionnement du réseau d'assainissement interne de l'établissement. Les renseignements recueillis ont été synthétisés sur le schéma suivant :

Il est à noter qu'un bac à graisse, situé à l'intérieur de l'usine, permet un premier traitement des effluents issus de la fabrication de charcuteries (rejet principal).

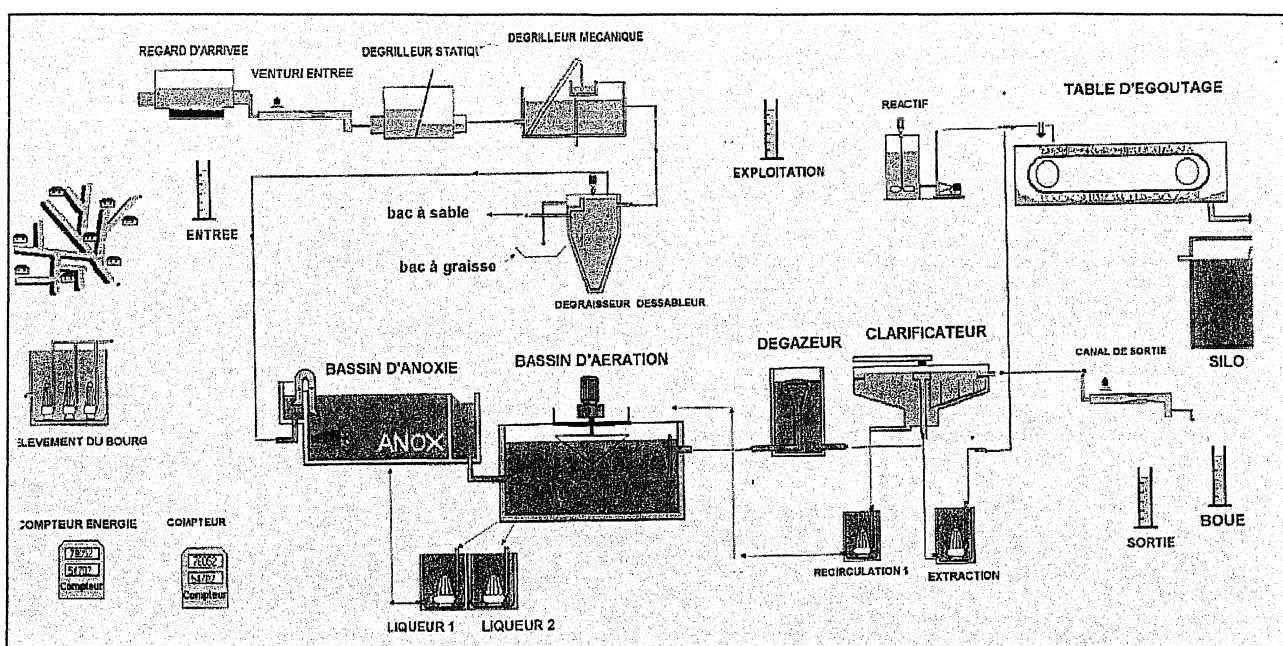
Synoptique de la station d'épuration (Donnée S.D.E.I)

Le synoptique suivant permet de visualiser les filières Eau et Boue du système épuratoire :

Un dégraisseur situé en entrée de station constitue un premier pré-traitement des effluents riches en matières grasses rejetés par l'usine agro-alimentaire.

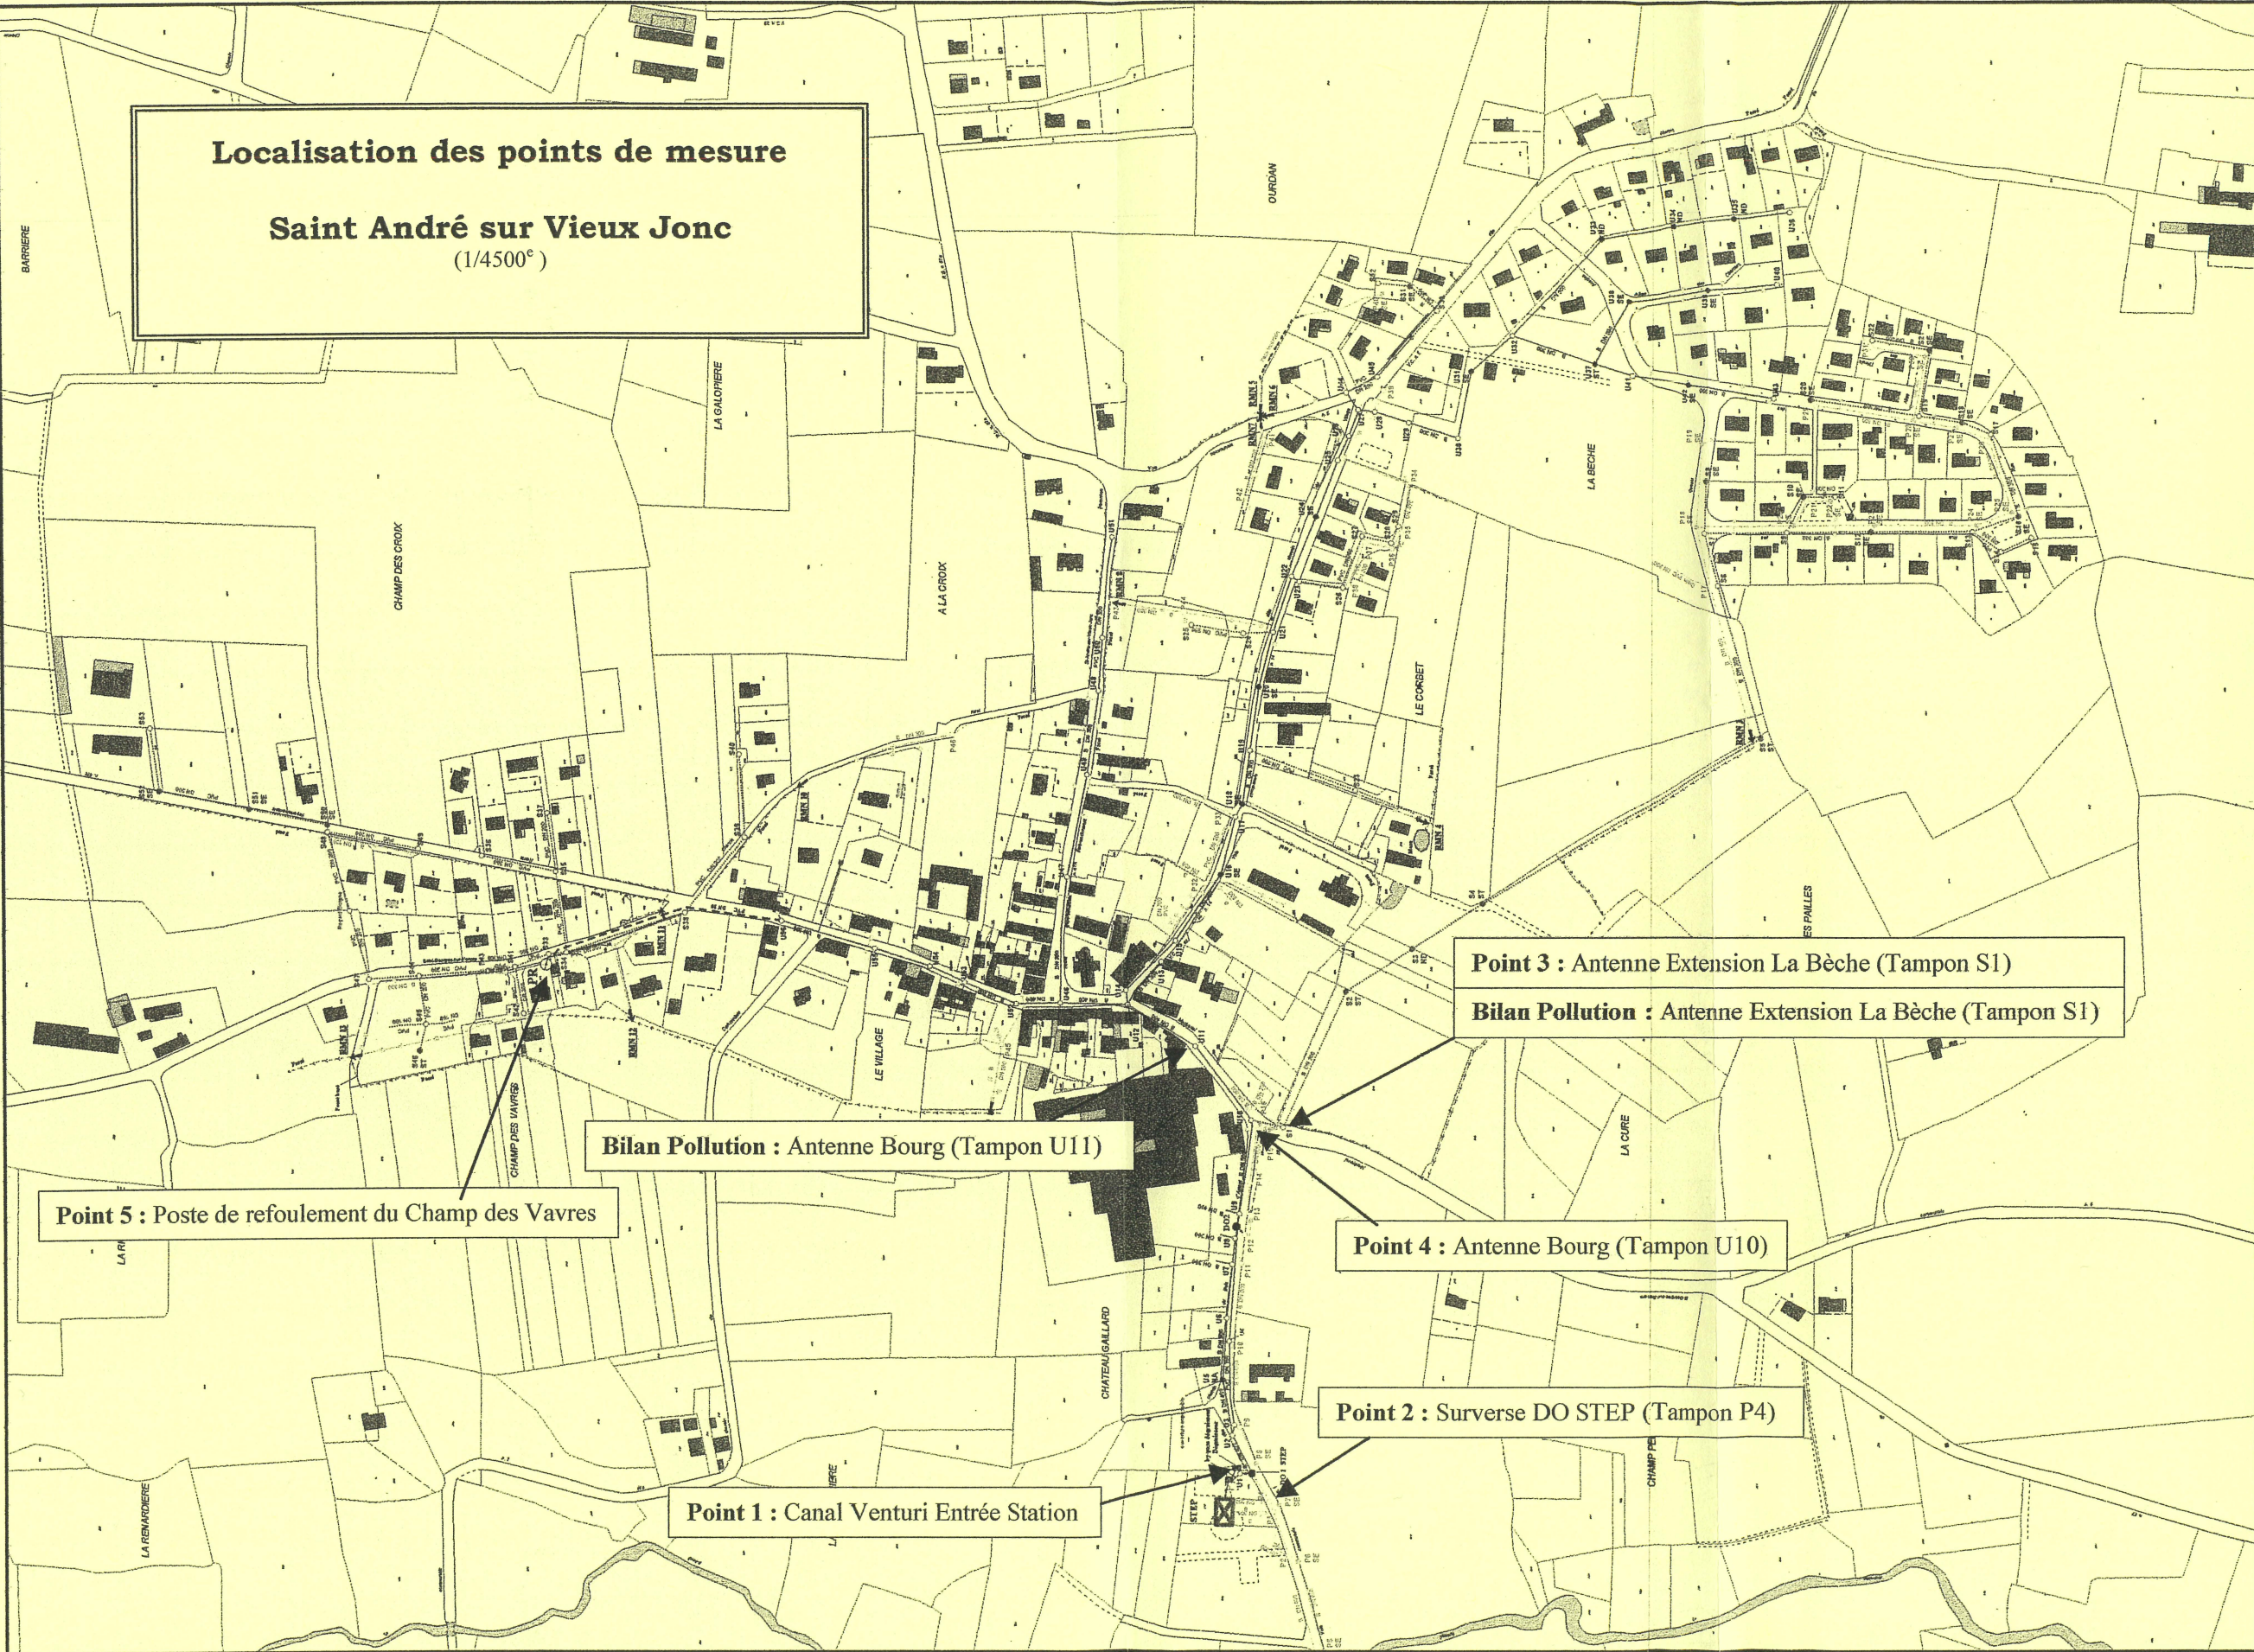
Localisation des points de mesure
Saint André sur Vieux Jonc
(1/4500°)

Point 3 : Antenne Extension La Bèche (Tampon S1)
Bilan Pollution : Antenne Extension La Bèche (Tampon S1)

Bilan Pollution : Antenne Bourg (Tampon U11)

Point 2 : Surverse DO STEP (Tampon P4)

Point 1 : Canal Venturi Entrée Station

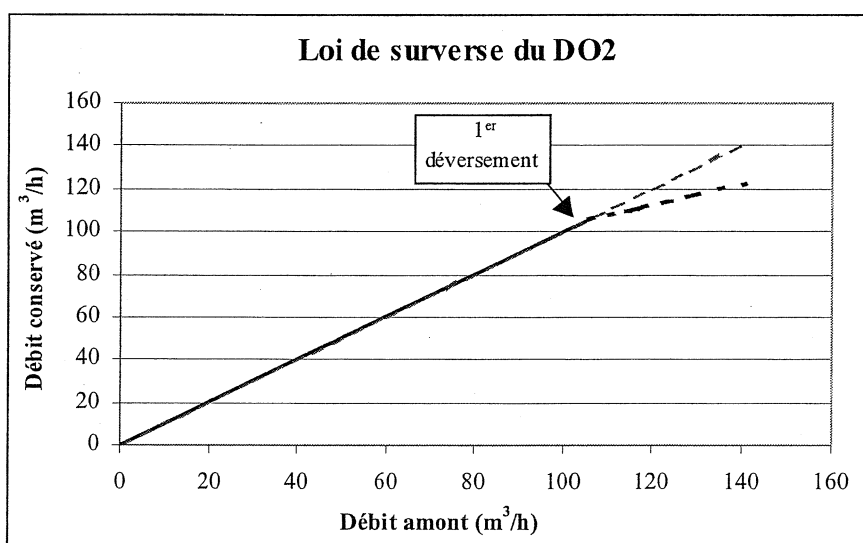
La loi de surverse de cet ouvrage a été déterminée à partir de mesures ponctuelles du débit amont. Les enregistrements des points 3 et 4 (Antenne Bourg et Extension La Bèche) ont permis d'évaluer le débit initial avant l'essai. Des apports croissants d'eau ont été réalisés grâce à l'utilisation d'un poteau d'incendie équipé d'un débitmètre.

Le débit de 1^{er} déversement est de **106 m³/h**.

Le débit conservé au-delà de ce débit critique n'a pu être défini précisément.

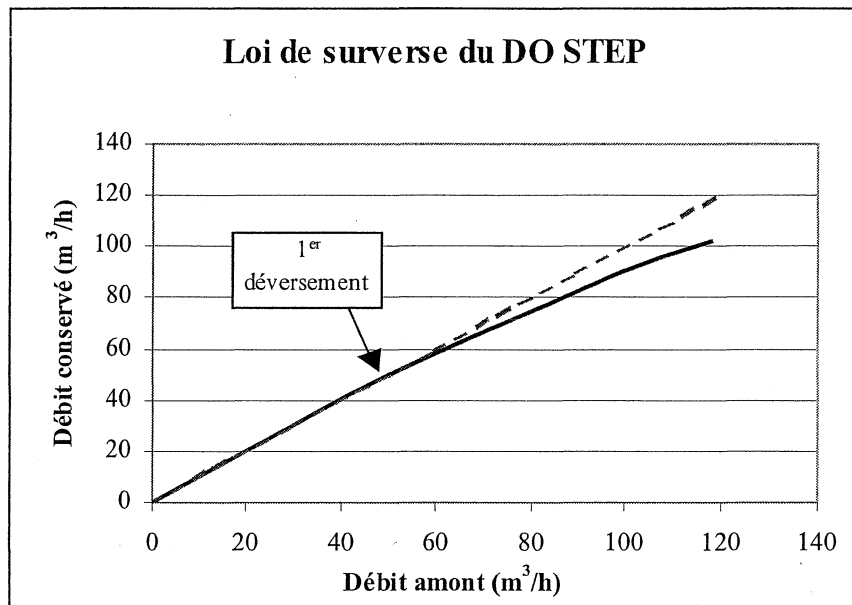
La pluie du 2 Décembre 2002 a été retenue pour caractériser le fonctionnement de ce déversoir car elle présente une période de retour d'un mois et les enregistrements effectués au Point 2 montrent un volume journalier et un débit maximum surversé importants.

Le débit de 1^{er} déversement est de **50 m³/h**.

Toutefois, les remous générés au passage du déversoir occasionnent de petites surverses ponctuelles pour des débits inférieurs.

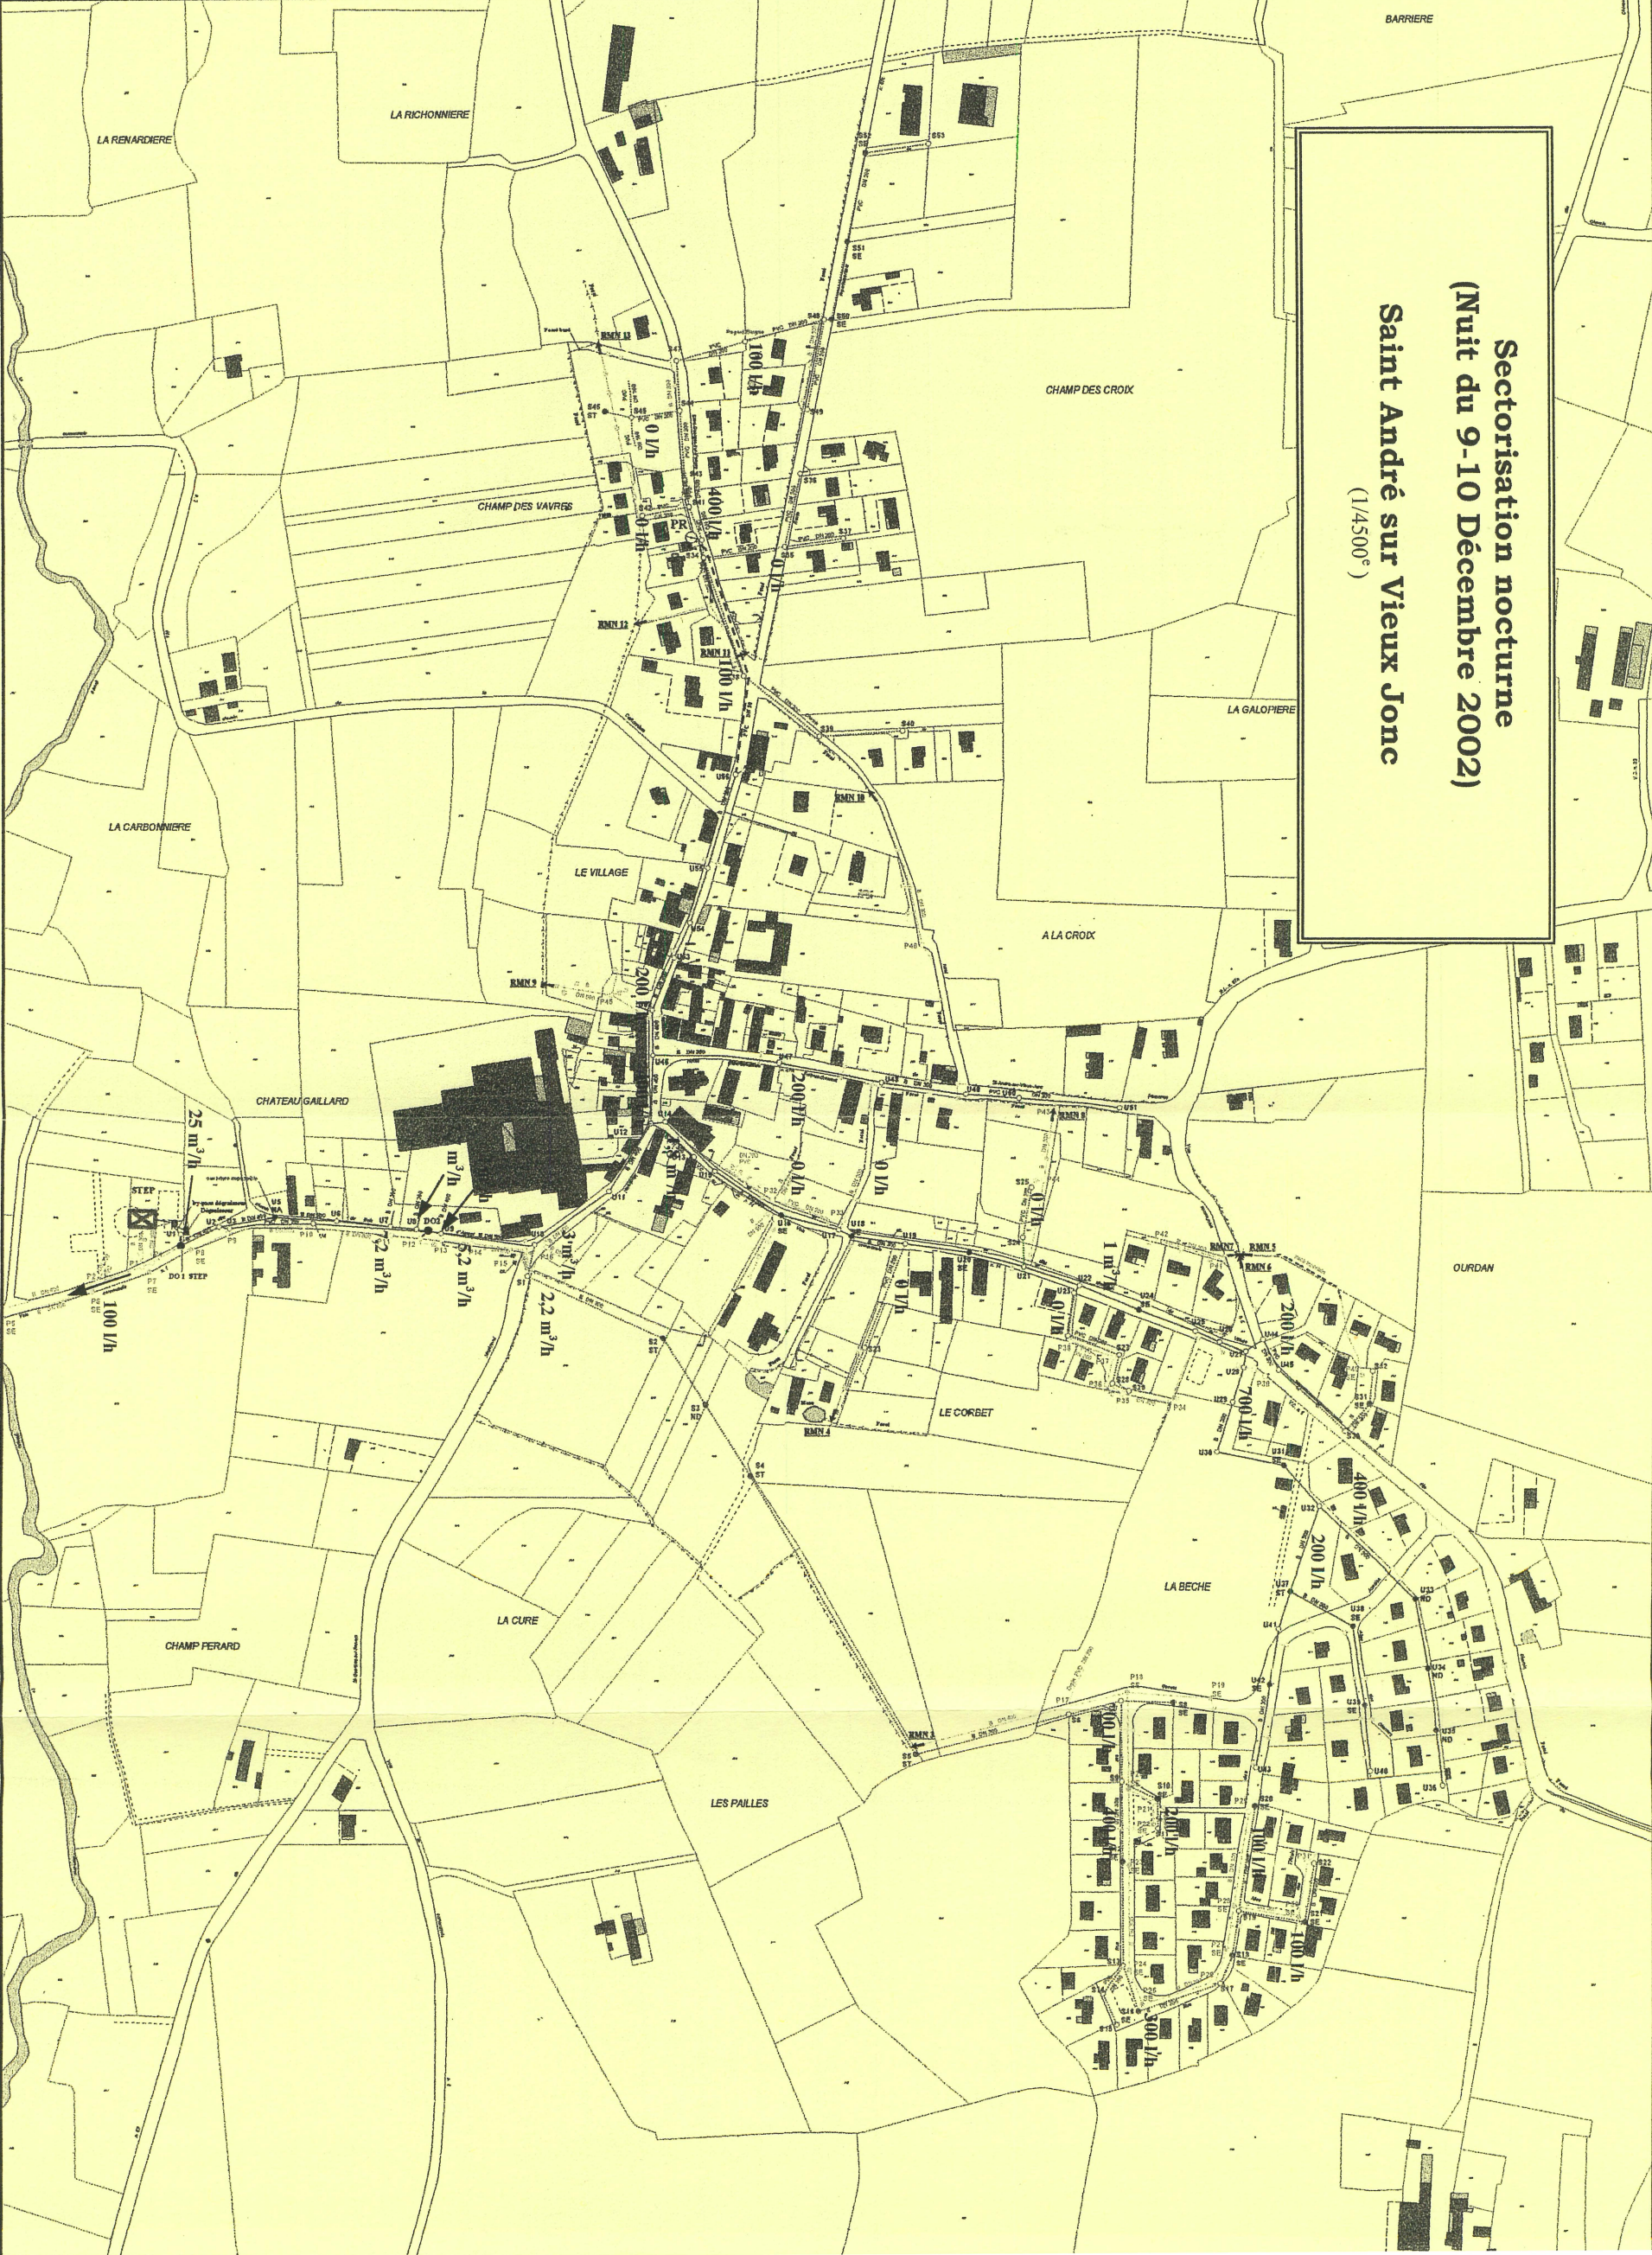
Sectorisation nocturne
(Nuit du 9-10 Décembre 2002)
Saint André sur Vieux Jonc
(1/4500°)

Localisation des intrusions diffuses	Débit	Linéaire (ml)	Indice d'Eaux Claires Parasites (m³/h/km)
Tronçon S5 - S1	1,1 m ³ /h	490	2,3
Extension Lotissement La Bèche	700 l/h	700	1
Tronçon U12 - U10	1,2 m ³ /h	150	8
Tronçon U22 - U12	800 l/h	360	2,2
Lotissement La Bèche	700 l/h	790	0,9
Tronçon U51 - U46	200 l/h	360	0,6
Tronçon U56 - U46	200 l/h	230	0,9
Tronçon S48 - S33	400 l/h	260	1,5

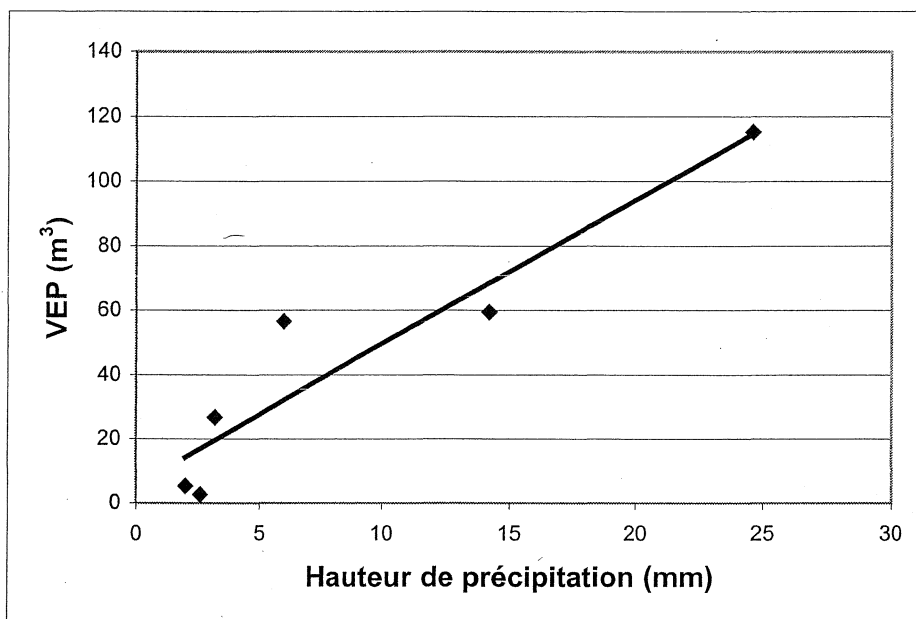
Secteur du Champ des Vavres

Les graphiques suivants permettent d'estimer la surface active de chaque secteur en déterminant la pente de la courbe de tendance issue de l'exploitation des couples (Volumes Eaux Pluviales ; Hauteur de précipitation) obtenus pour chaque événement pluvieux interprétable.

Il apparaît que les valeurs obtenues pour le calcul des surfaces actives des deux secteurs de type Séparatif sont importantes. Ces résultats corroborent les observations effectuées sur le terrain et laissent supposer l'existence de problèmes structurels ou d'inversions de raccordement.

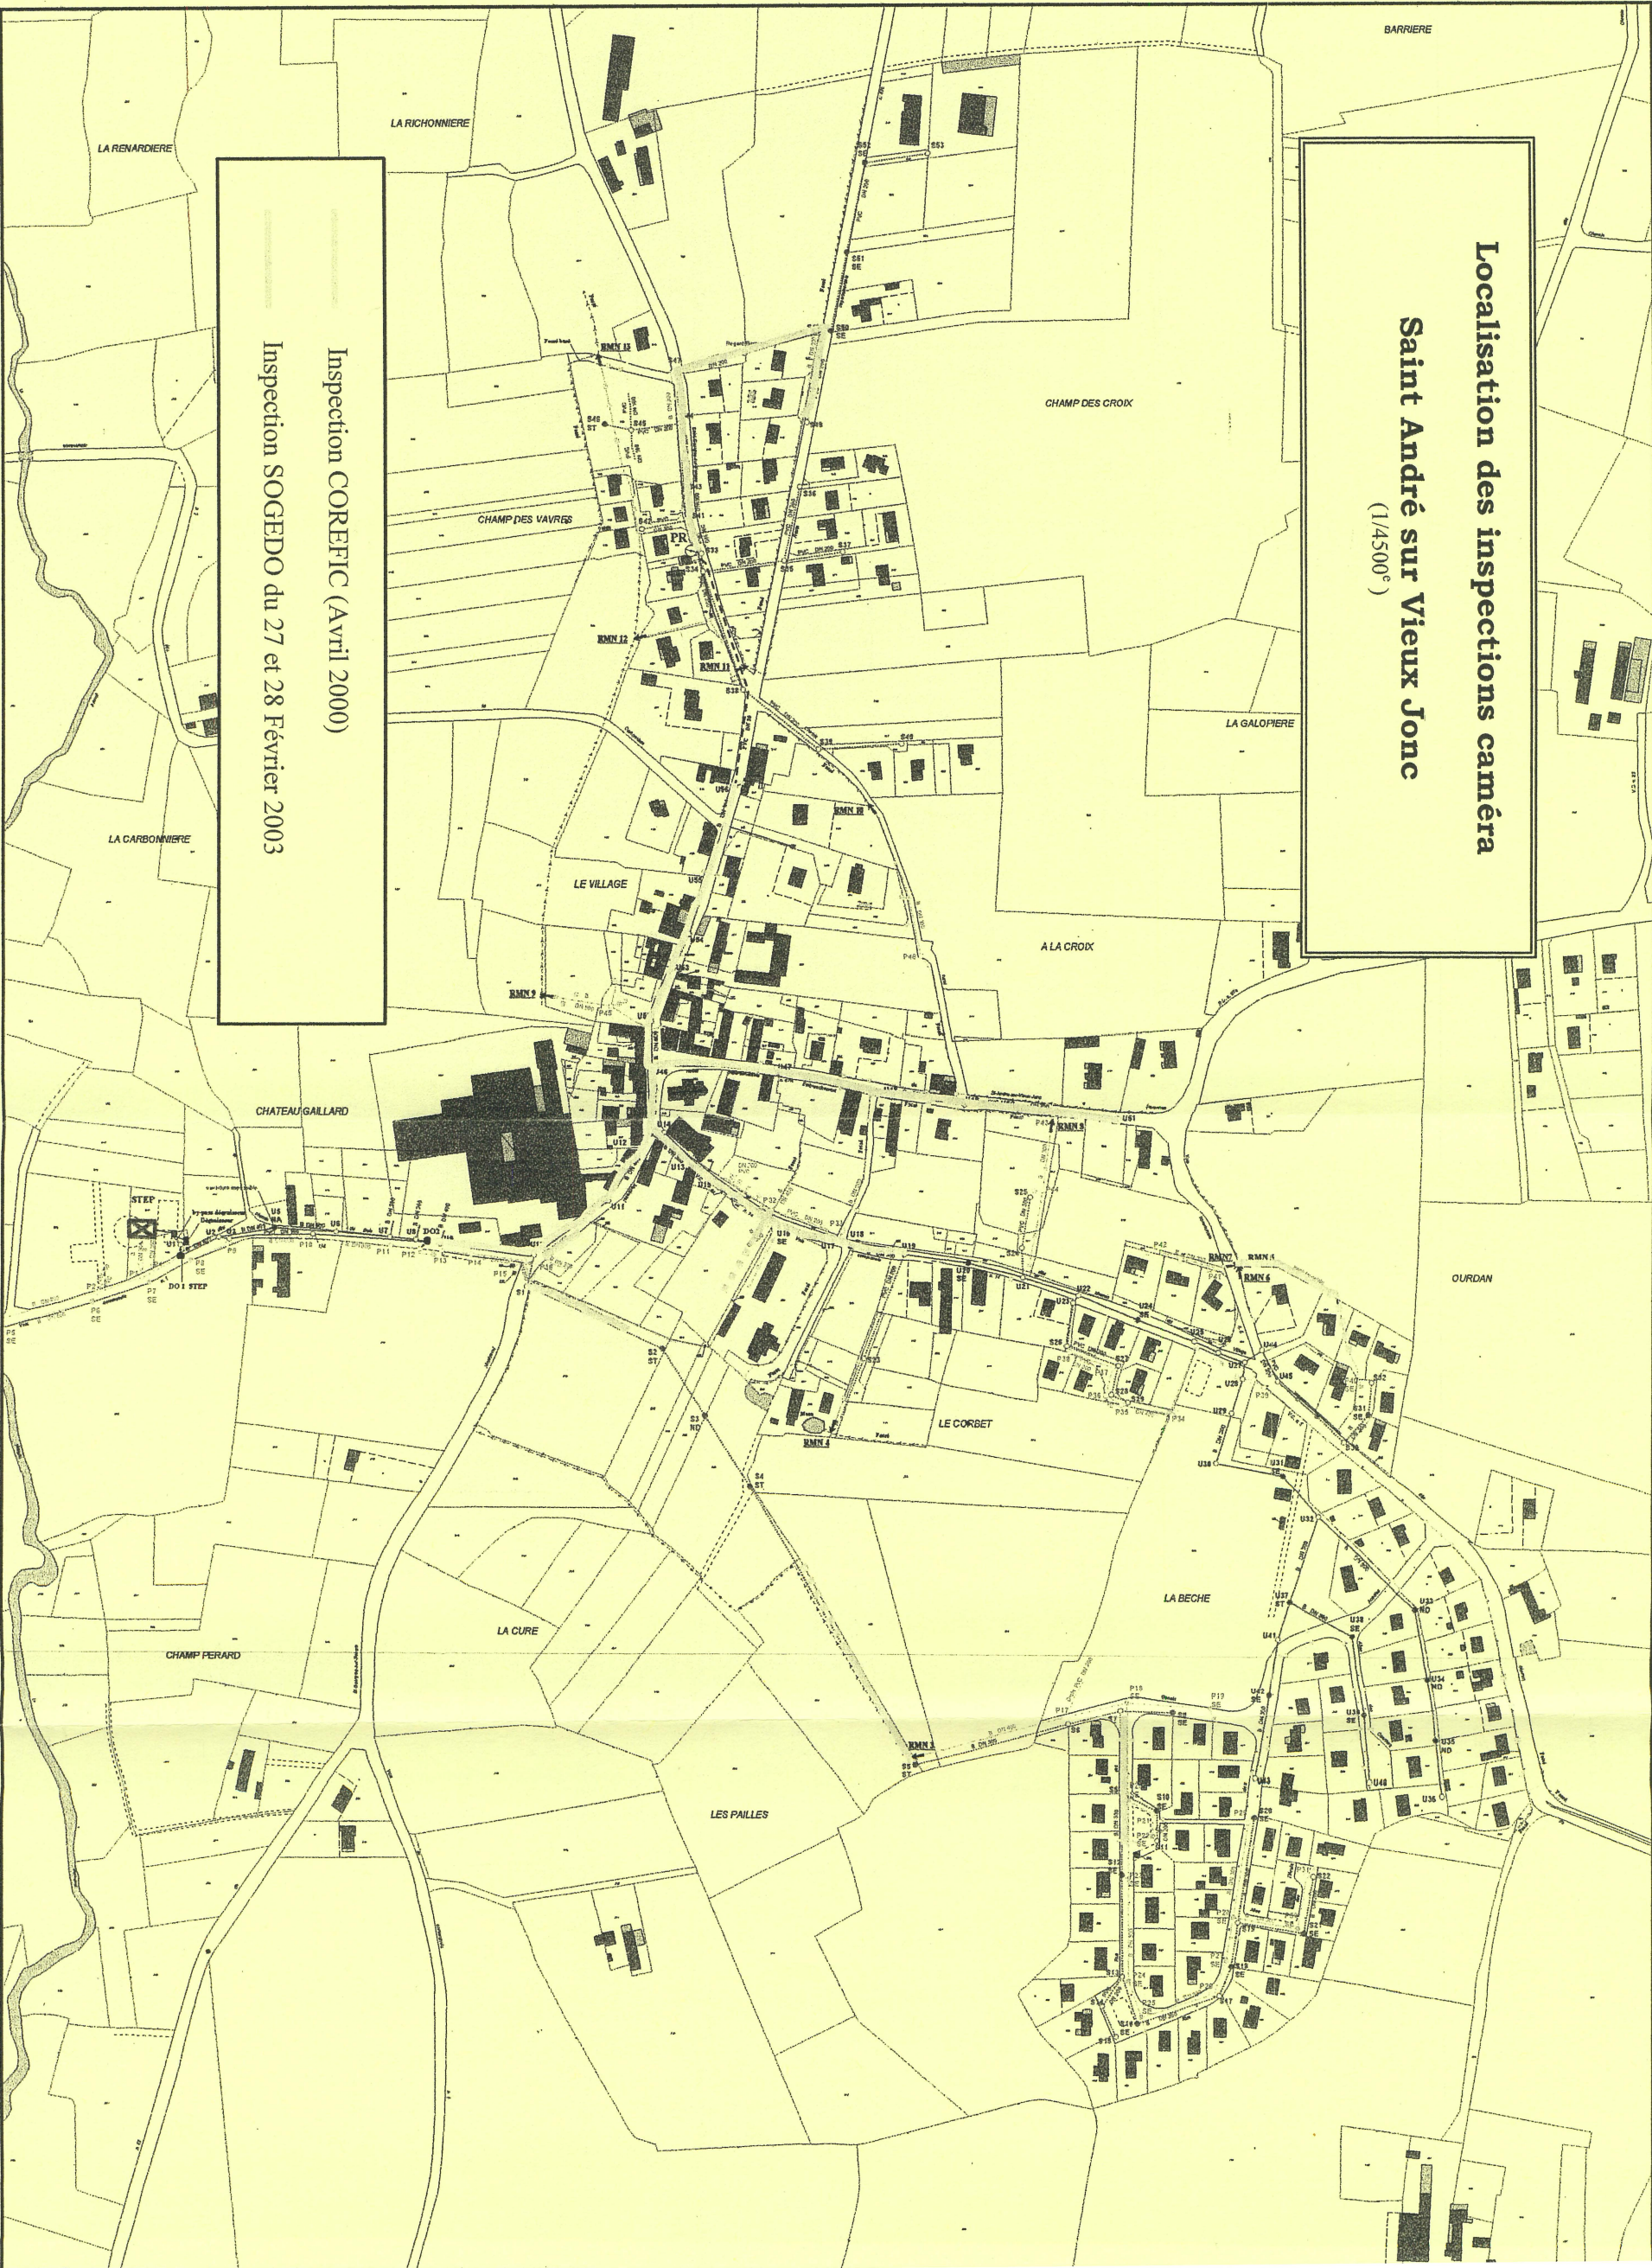
Localisation des inspections caméra
Saint André sur Vieux Jonc
(1/4500^e)

Inspection COREFIC (Avril 2000)
Inspection SOGEDO du 27 et 28 Février 2003

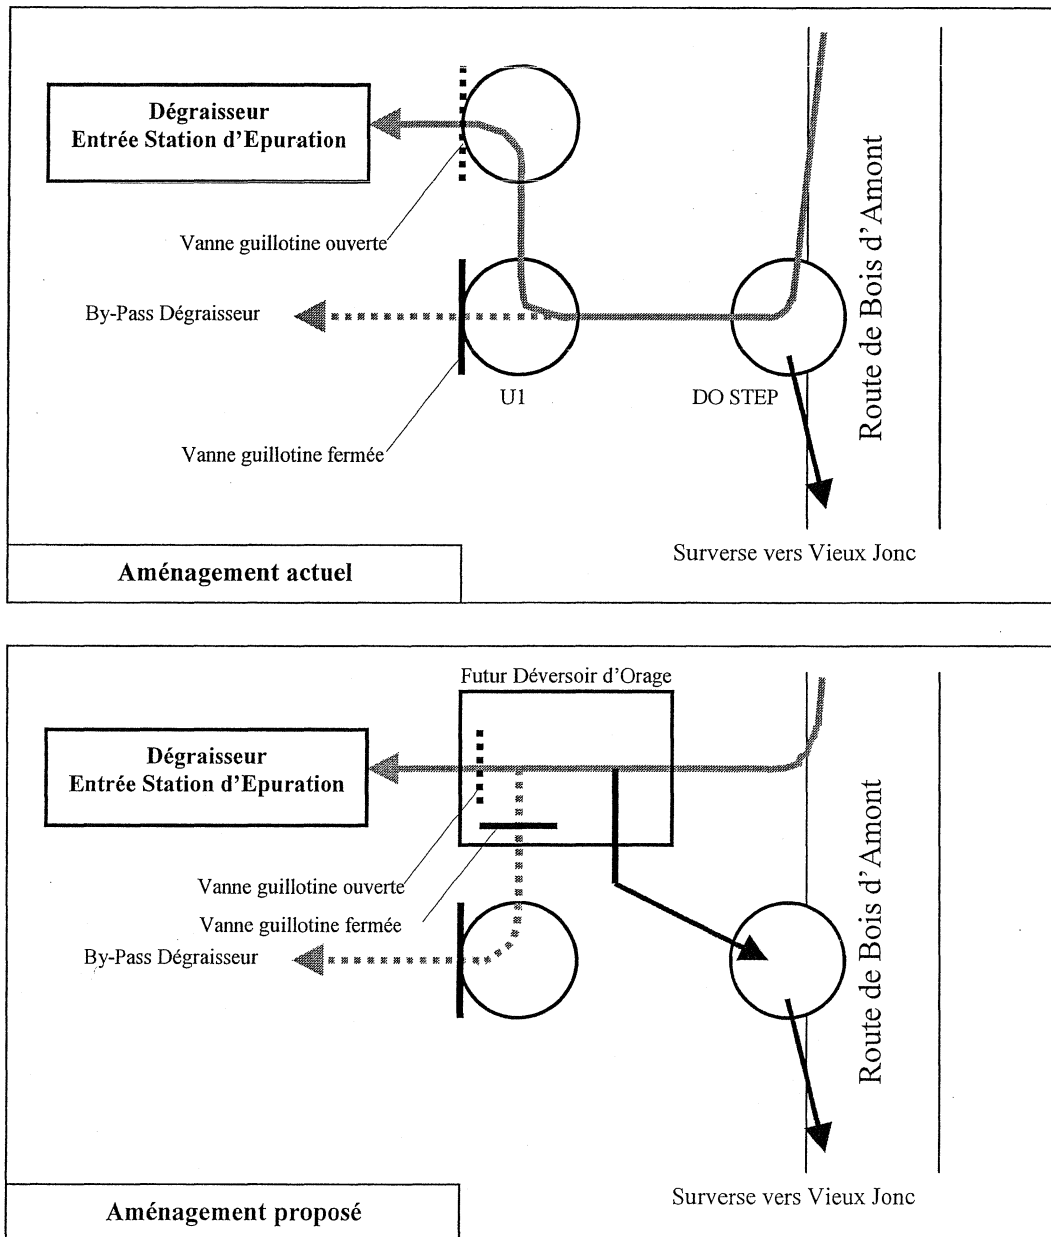
Description : Création d'un nouveau déversoir d'orage à l'entrée de station d'épuration

La position du déversoir d'orage en entrée de station ne permet pas de stabiliser l'écoulement. Un réaménagement incluant le déplacement du déversoir sur portion plane et son calage pour une pluie de retour mensuel permettrait de réduire considérablement les volumes d'effluents rejetés directement au Vieux Jonc.

Le schéma suivant reprend succinctement les modifications à réaliser :

Coût Estimé : 1 300 € H.T.

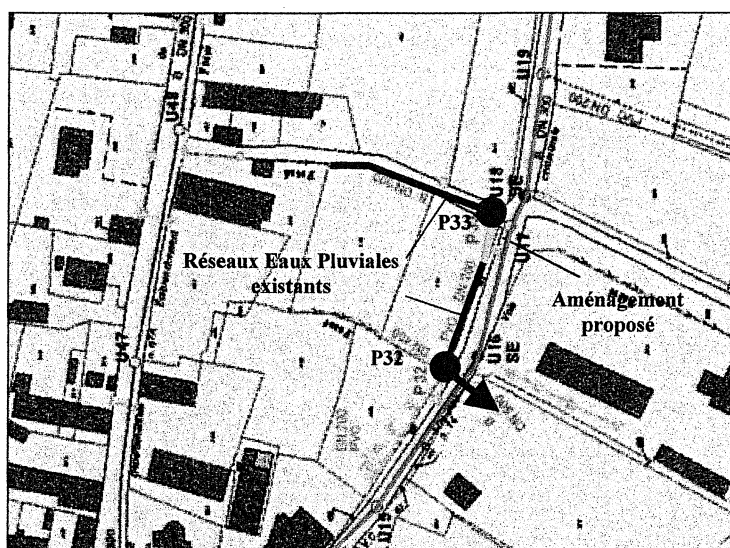
Déviation du fossé Chemin du Corbet

Un fossé partiellement busé se jette dans le regard P33, muni d'un clapet anti-retour, puis dans le regard U17 du réseau unitaire situé Chemin du Corbet.

Il conviendrait de dévier le départ du regard P33 vers la canalisation (DN200) qui récupère les grilles situées sur le parking pour les poids lourds. Toutefois, compte tenu de la longueur du fossé, les volumes introduits dans le réseau par ce point restent très limités.

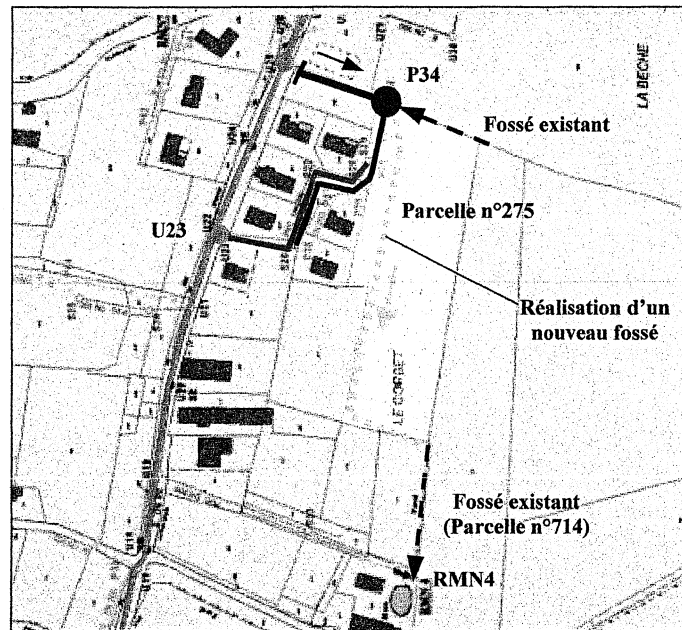
Réalisation d'un nouveau fossé Impasse des Lys

De plus, un fossé longeant les terrains de sport peut pénétrer dans le regard P34, impasse des Lys, et ainsi trouver le réseau unitaire comme exutoire.

Il serait judicieux de déconnecter le réseau pluvial du réseau unitaire. Cela implique de trouver un nouvel exutoire pour les eaux pluviales et le fossé. La solution proposée consiste à réaliser un fossé passant par la parcelle n°275 afin de rejoindre le fossé longeant la parcelle n°714 (exutoire RMN4). Le tracé de ce nouvel aménagement est laissé à la décision de la Collectivité.

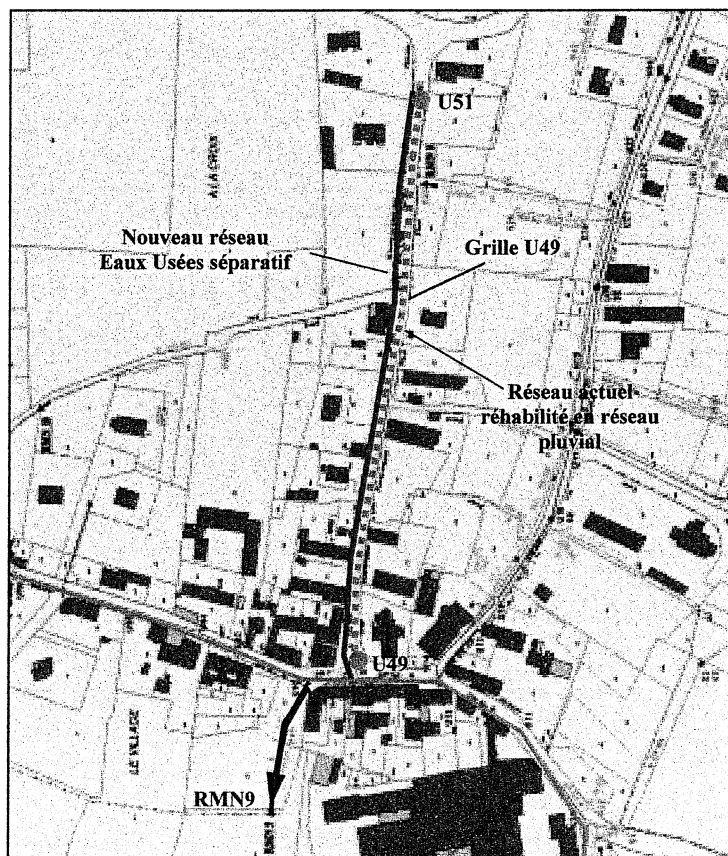
Réhabilitation du réseau unitaire en réseau pluvial - Route de Chassignole (D67a)

Par ailleurs, les inspections caméra réalisées sur l'ensemble du réseau unitaire de la D67a montrent d'importants défauts structurels qui ne garantissent pas un transport optimal des effluents domestiques.

L'aménagement consisterait d'une part à revoir l'écartement des barreaux de la grille qui est le plus souvent obstruée (grille vers regard U49), puis à dévier le réseau actuel en amont du regard U46 en direction du réseau d'eaux pluviales de la place des Forges afin de rejoindre le ruisseau (RMN9).

Cette solution implique nécessairement la création d'un réseau d'Eaux Usées strict en parallèle, raccordé au réseau d'assainissement collectif au niveau du regard U46.

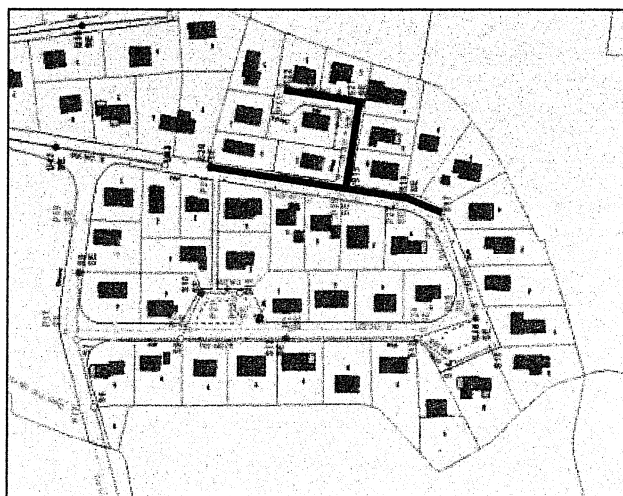
CROQUIS :

N°	Identification	Observations	Essai au colorant	Surface drainée (m ²)
		Aucune anomalie constatée
