Schéma Directeur d'Assainissement

Diagnostic

Rapport d'étude Phase 1

**COMMUNE DE MONTAUD/ Schéma général d'assainissement
Phase 1**

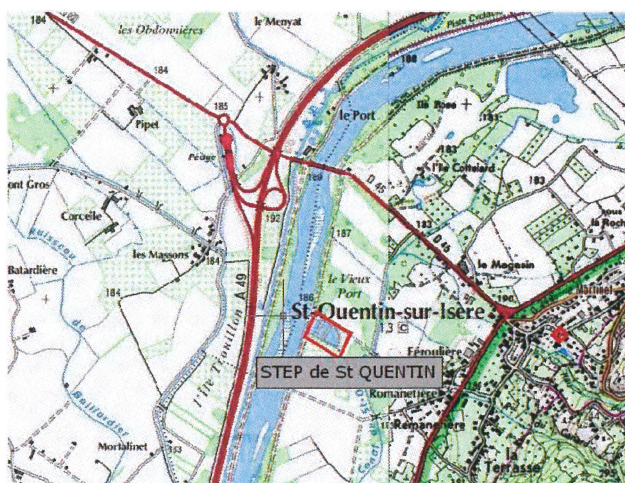
Les effluents de la commune de Montaud sont actuellement traités par une station d'épuration de type lagunage qui date de 1993, situé sur la commune de Saint Quentin-sur-Isère au lieu dit Le Port et dimensionnée pour 750 EH.

La station est constituée de trois bassins représentant un total de 7600 m², soit 3800 m² pour le premier bassin et 1900 m² pour le deuxième et le troisième bassin. Un curage de la STEP est prévu pour 2012.

Actuellement 1100 EH seraient raccordés sur cette station d'épuration qui serait donc saturée. La commune de St Quentin/Isère a mandaté une société pour réaliser un bilan de la station. Les résultats ne sont pas connus à ce jour mais seront intégrés à la présente étude dès réception des éléments de ce bilan.

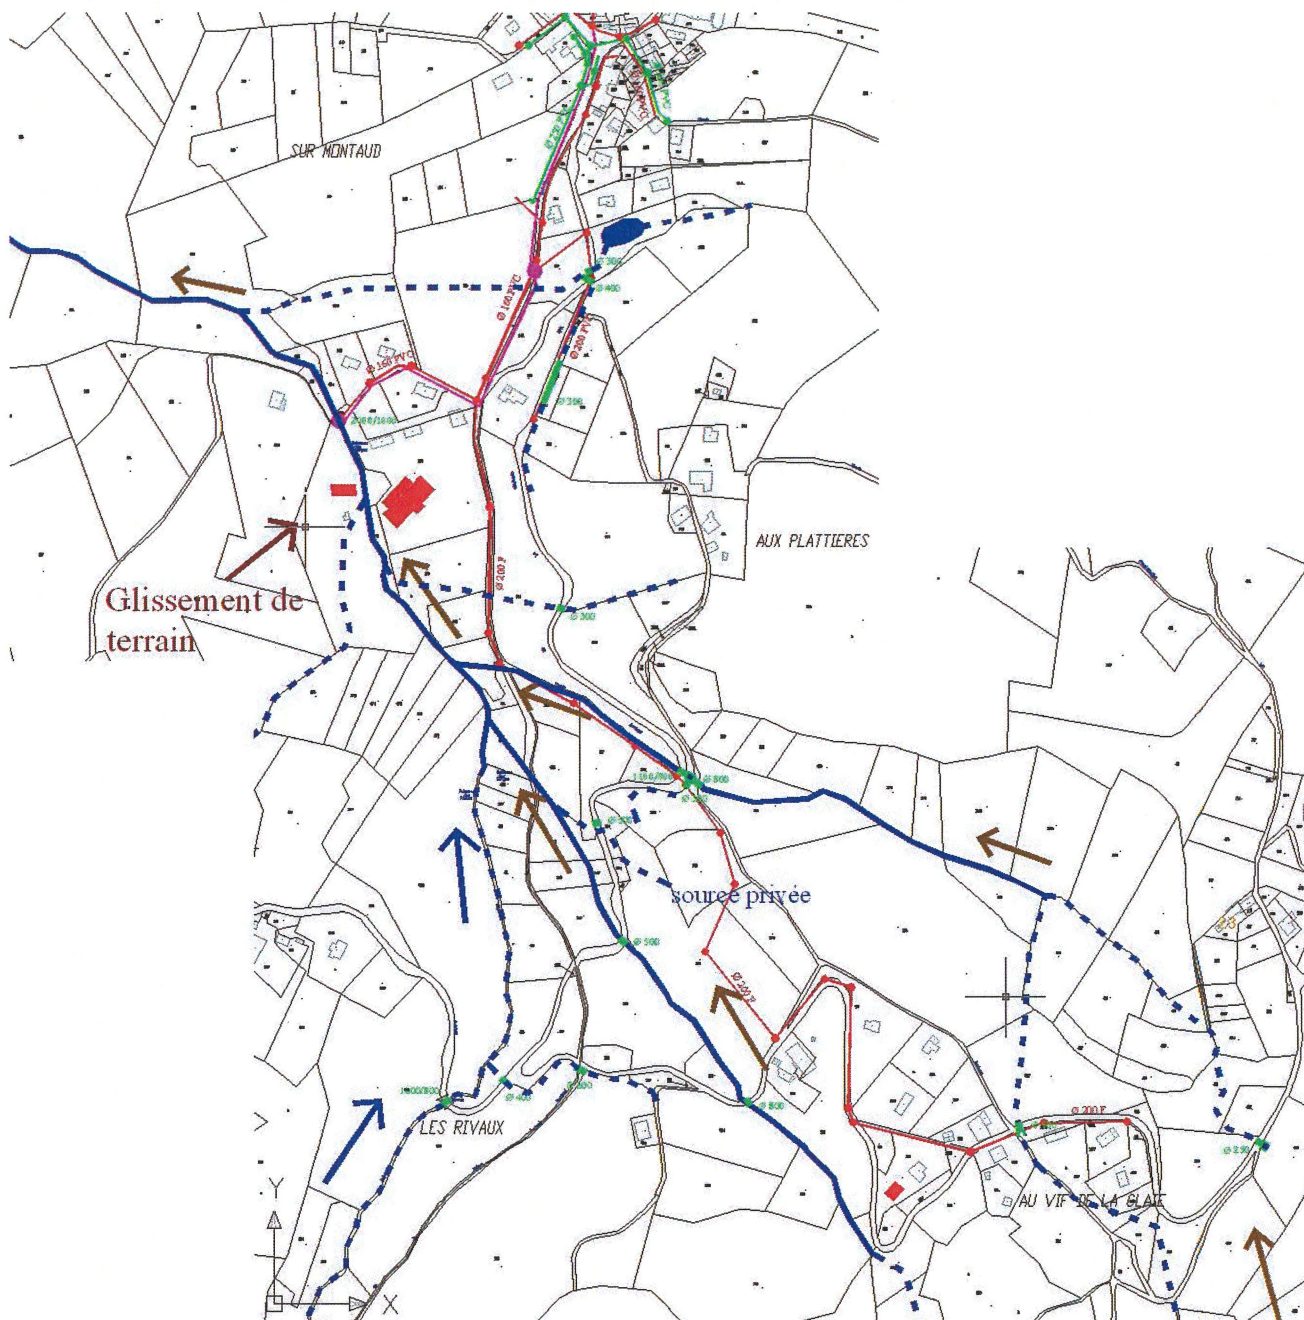
Plan des désordres observés (cf. plan général en annexe 3)

Les désordres observés en 1971 sont présentés sur le plan ci-après. Les habitations colorées en rouge sont les habitations identifiées comme « à risque ».

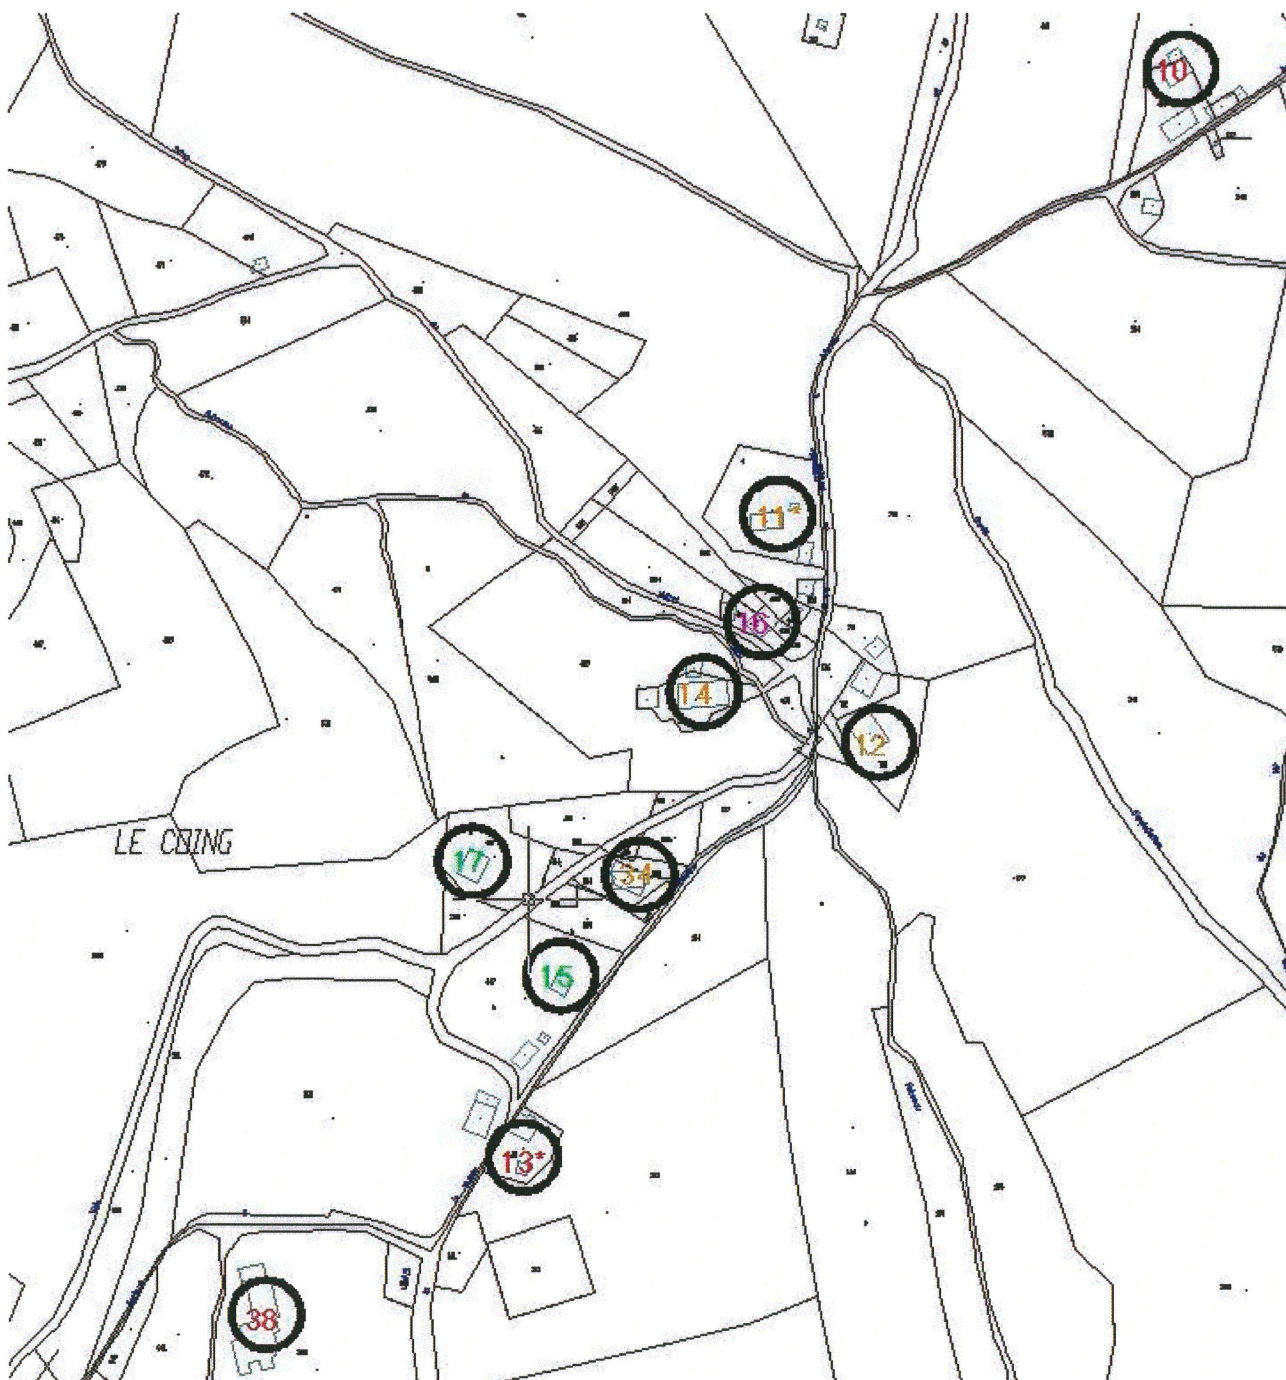
Plan de localisation :

- Chiffre en « vert » : filière de traitement complète et conforme : 2 habitations
- Chiffre en « magenta » : filière de traitement complète ancienne : 1 habitation
- Chiffre en « orange » : dispositif de traitement primaire (type fosse septique) vers milieu naturel ou puits perdu : 4 habitations
- Chiffre en « rouge » : rejet direct sans aucun traitement ni pré-traitement : 3 habitations

On constate qu'environ un tiers des habitations du quartier est équipé d'une filière de traitement complète et récente. Une habitation dispose d'une filière de traitement complète mais ancienne.

Par contre 60% des habitations rejettent leurs effluents sans traitement complet dans le milieu naturel dont 20% avec un rejet direct dans le milieu naturel. On notera que l'un des rejets directs concerne une propriété (ancienne colonie) où sont localisés plusieurs logements.
