Commune de Lullin

Complément d'étude pour l'établissement d'un zonage d'assainissement des eaux usées

Résultats des investigations sur l'aptitude des sols Et la Qualité des cours d'eau

septembre 2009

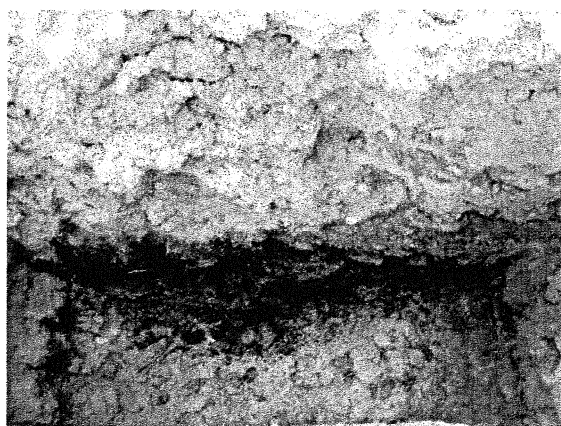
S1

- 0 – 0,40 m : terre végétale (remblai)
- 0,40 – 1,40 m : argile bleue (remblai)
- 1,40 – 1,80 m : terre limono-argileuse brune (terrain naturel en place)
- 1,80 – 2,20 m : limons argileux à argile limoneuse mouillée refermant des graviers et galets.
Des venues d'eau surviennent à la base.

Pas d'infiltration possible

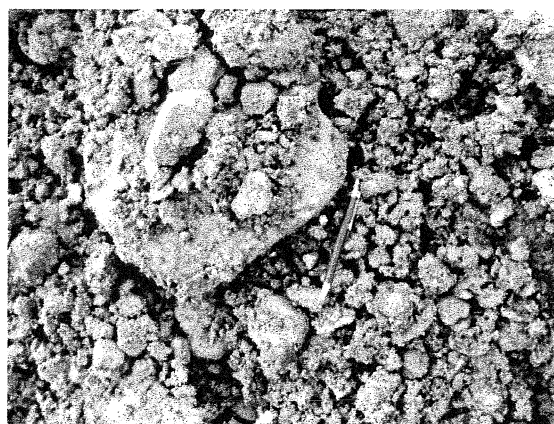
S2

- 0 – 0,50 m : terre végétale
 - 0,50 – 1,40 m : galets, blocs ($\Phi < 30\text{cm}$), graviers et sables dans une matrice limono-argileuse
- Les formations à la base deviennent plus argileuses et humides.

K= 16,7 mm/h (Infiltration possible sur le premier mètre)

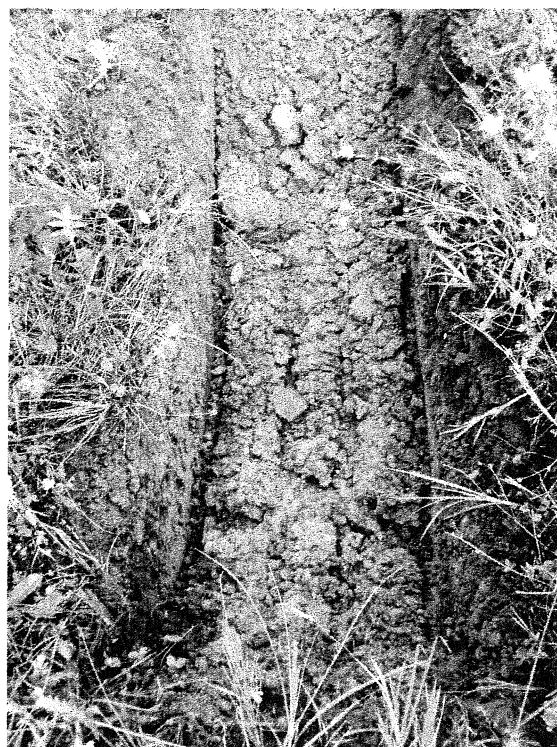
S3

- 0 – 0,30 m : terre végétale brune, pauvre en éléments grossiers
- 0,30 – 0,80 m : moraine argileuse présentant des taches d'oxydo-réduction gris bleue

Pas d'infiltration possible

Pentes fortes sur les environs (en amont et parcelle 1202)

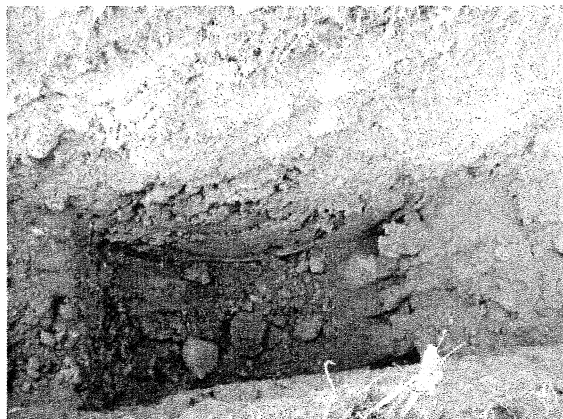
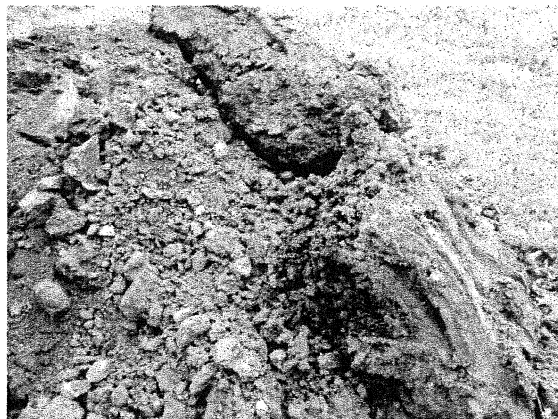
S4

- 0 – 0,40 m : terre végétale
- 0,40 – 0,60 m : lits de graviers dans une matrice terreuse
- 0,60 – 1,30 m : moraine argileuse présentant des taches d'oxydo-réduction gris bleue
- 1,30 – 1,90 m : moraine argileuse bleue

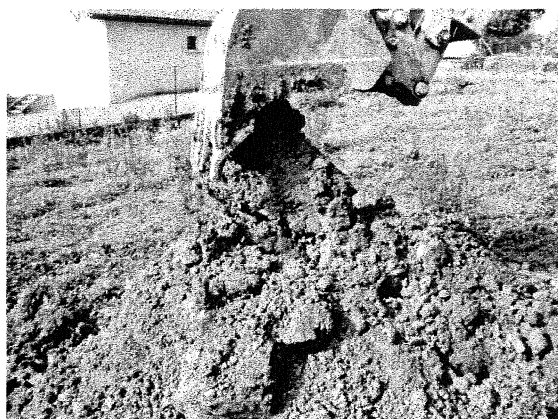
S5

- 0 – 0,50 m : terre végétale, lits de graviers dans une matrice terreuse à la base
- 0,50 – 0,90 m : moraine argileuse présentant des taches d'oxydo-réduction gris bleue
- 0,90 – 1,40 m : moraine argileuse bleue et plastique (referme de l'eau)

Présence d'eau en période de fonte de neige

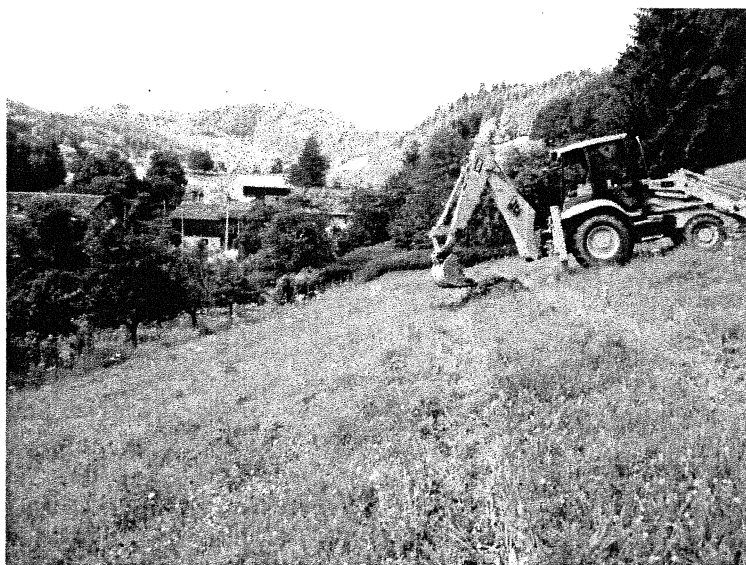
S7

Contraintes pente à l'amont, réseau AEP sur l'aval

- 0 – 0,35 m : terre végétale
- 0,35 – 1,60 m : graviers et limons
- 1,60 – 1,90 m : graviers et blocs dans une matrice limono-argileuse

K > 40 mm/h

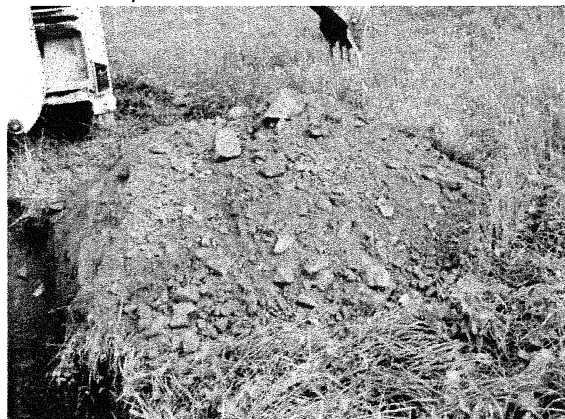
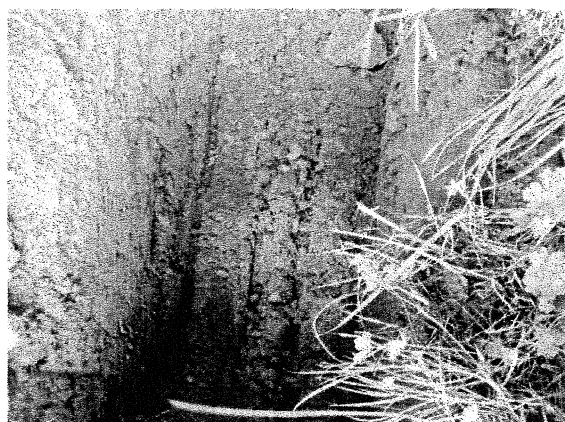
S8

- 0 – 0,35 m : terre végétale
- 0,35 – 1,00 m : limons argileux
- 1,00 – 1,30 m : moraine argileuse présentant des taches d'oxydo-réduction gris-bleue – refferme de rares éléments grossiers

K = 13,5 mm/h

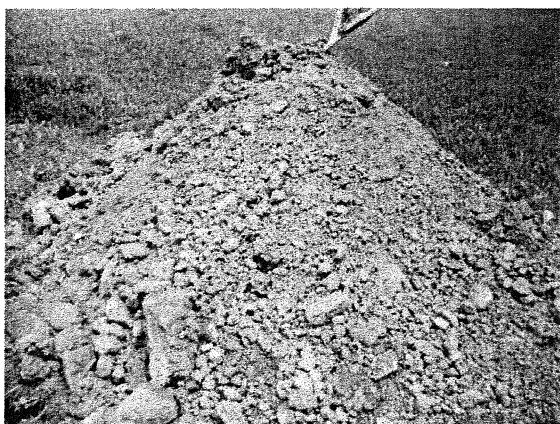
S10

- 0 – 0,30 m : sol brun moyen avec quelques graviers
- 0,30 – 1,70 m : graviers et limons dans une matrice limono-sableuse

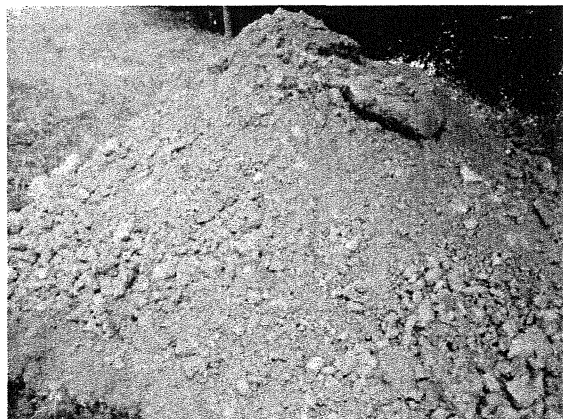
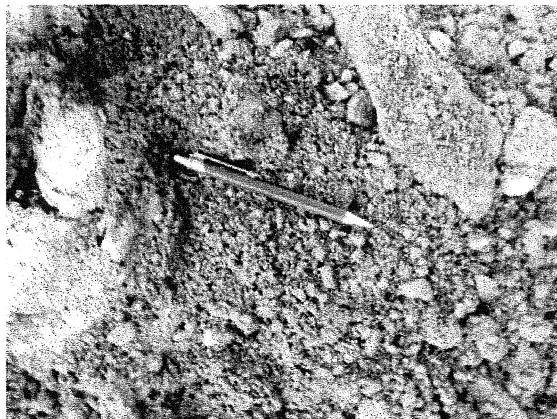
S11

- 0 – 0,40 m : sol brun moyen avec quelques graviers
- 0,40 – 2,20 m : graviers et limons dans une matrice limono-argilo-sableuse à limoneuse. Localement lentilles sableuses

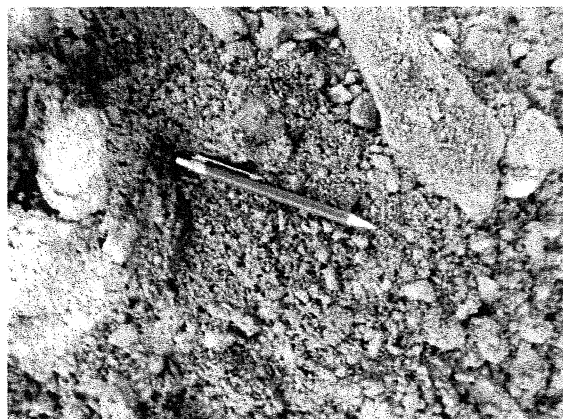
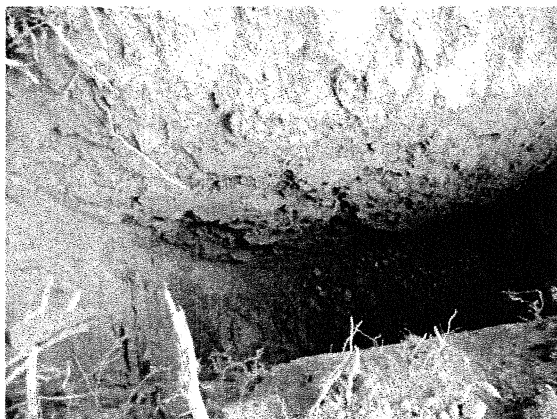
S12

- 0 – 0,80 m : sol brun foncé, rares éléments grossiers
- 0,80 – 1,60 m : sables limoneux beige
- 1,60 – 2,30 m : alternance de lits centimétriques de sables gris et de petits graviers

K > 30 mm/h

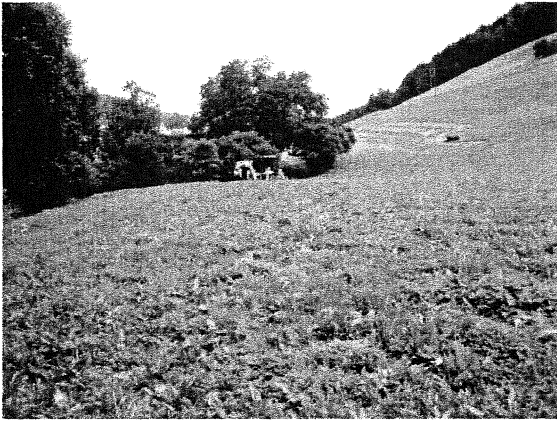
S14

- 0 – 0,40 m : sol brun foncé, sablo-limoneux, rares éléments grossiers
- 0,40 – 1,60 m : moraine argileuse présentant des taches d'oxydo-réduction ocre bleue compacte devenant plastique à la base

Des venues d'eau diffuses rendent instables les parois du sondage.
