STATION DU REVAR

**ETUDE DIAGNOSTIQUE DES RESEAUX  
D'ASSAINISSEMENT**

*PHASE DE MESURES ET INVESTIGATIONS COMPLEMENTAIRES*

*Rapport définitif E86-08*

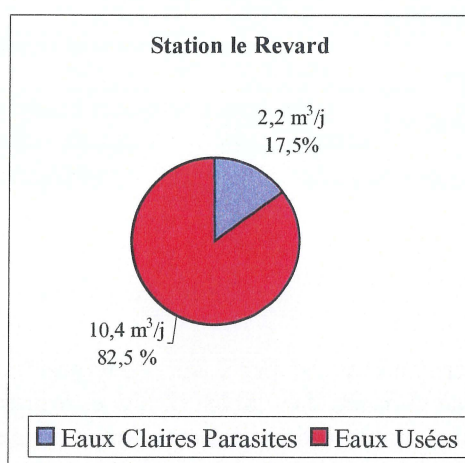
**Répartition des volumes par unité hydraulique (d'après résultats avril 2006)**

Au total, le réseau d'assainissement de la zone d'étude achemine un volume journalier d'environ 11 m<sup>3</sup> d'eaux usées strictes en période de basse saison touristique.

Globalement, ce sont environ 3 à 4 m<sup>3</sup>/j d'eaux claires parasites qui sont drainés par le réseau de collecte, soit près de 23 à 33 % du volume total des effluents. Nous remarquons, qu'en moyenne, 1,5 m<sup>3</sup>/j d'eaux claires parasites permanentes s'infiltrent au niveau du collecteur de transit (situé entre le Revard et le hameau de Saint Victor).

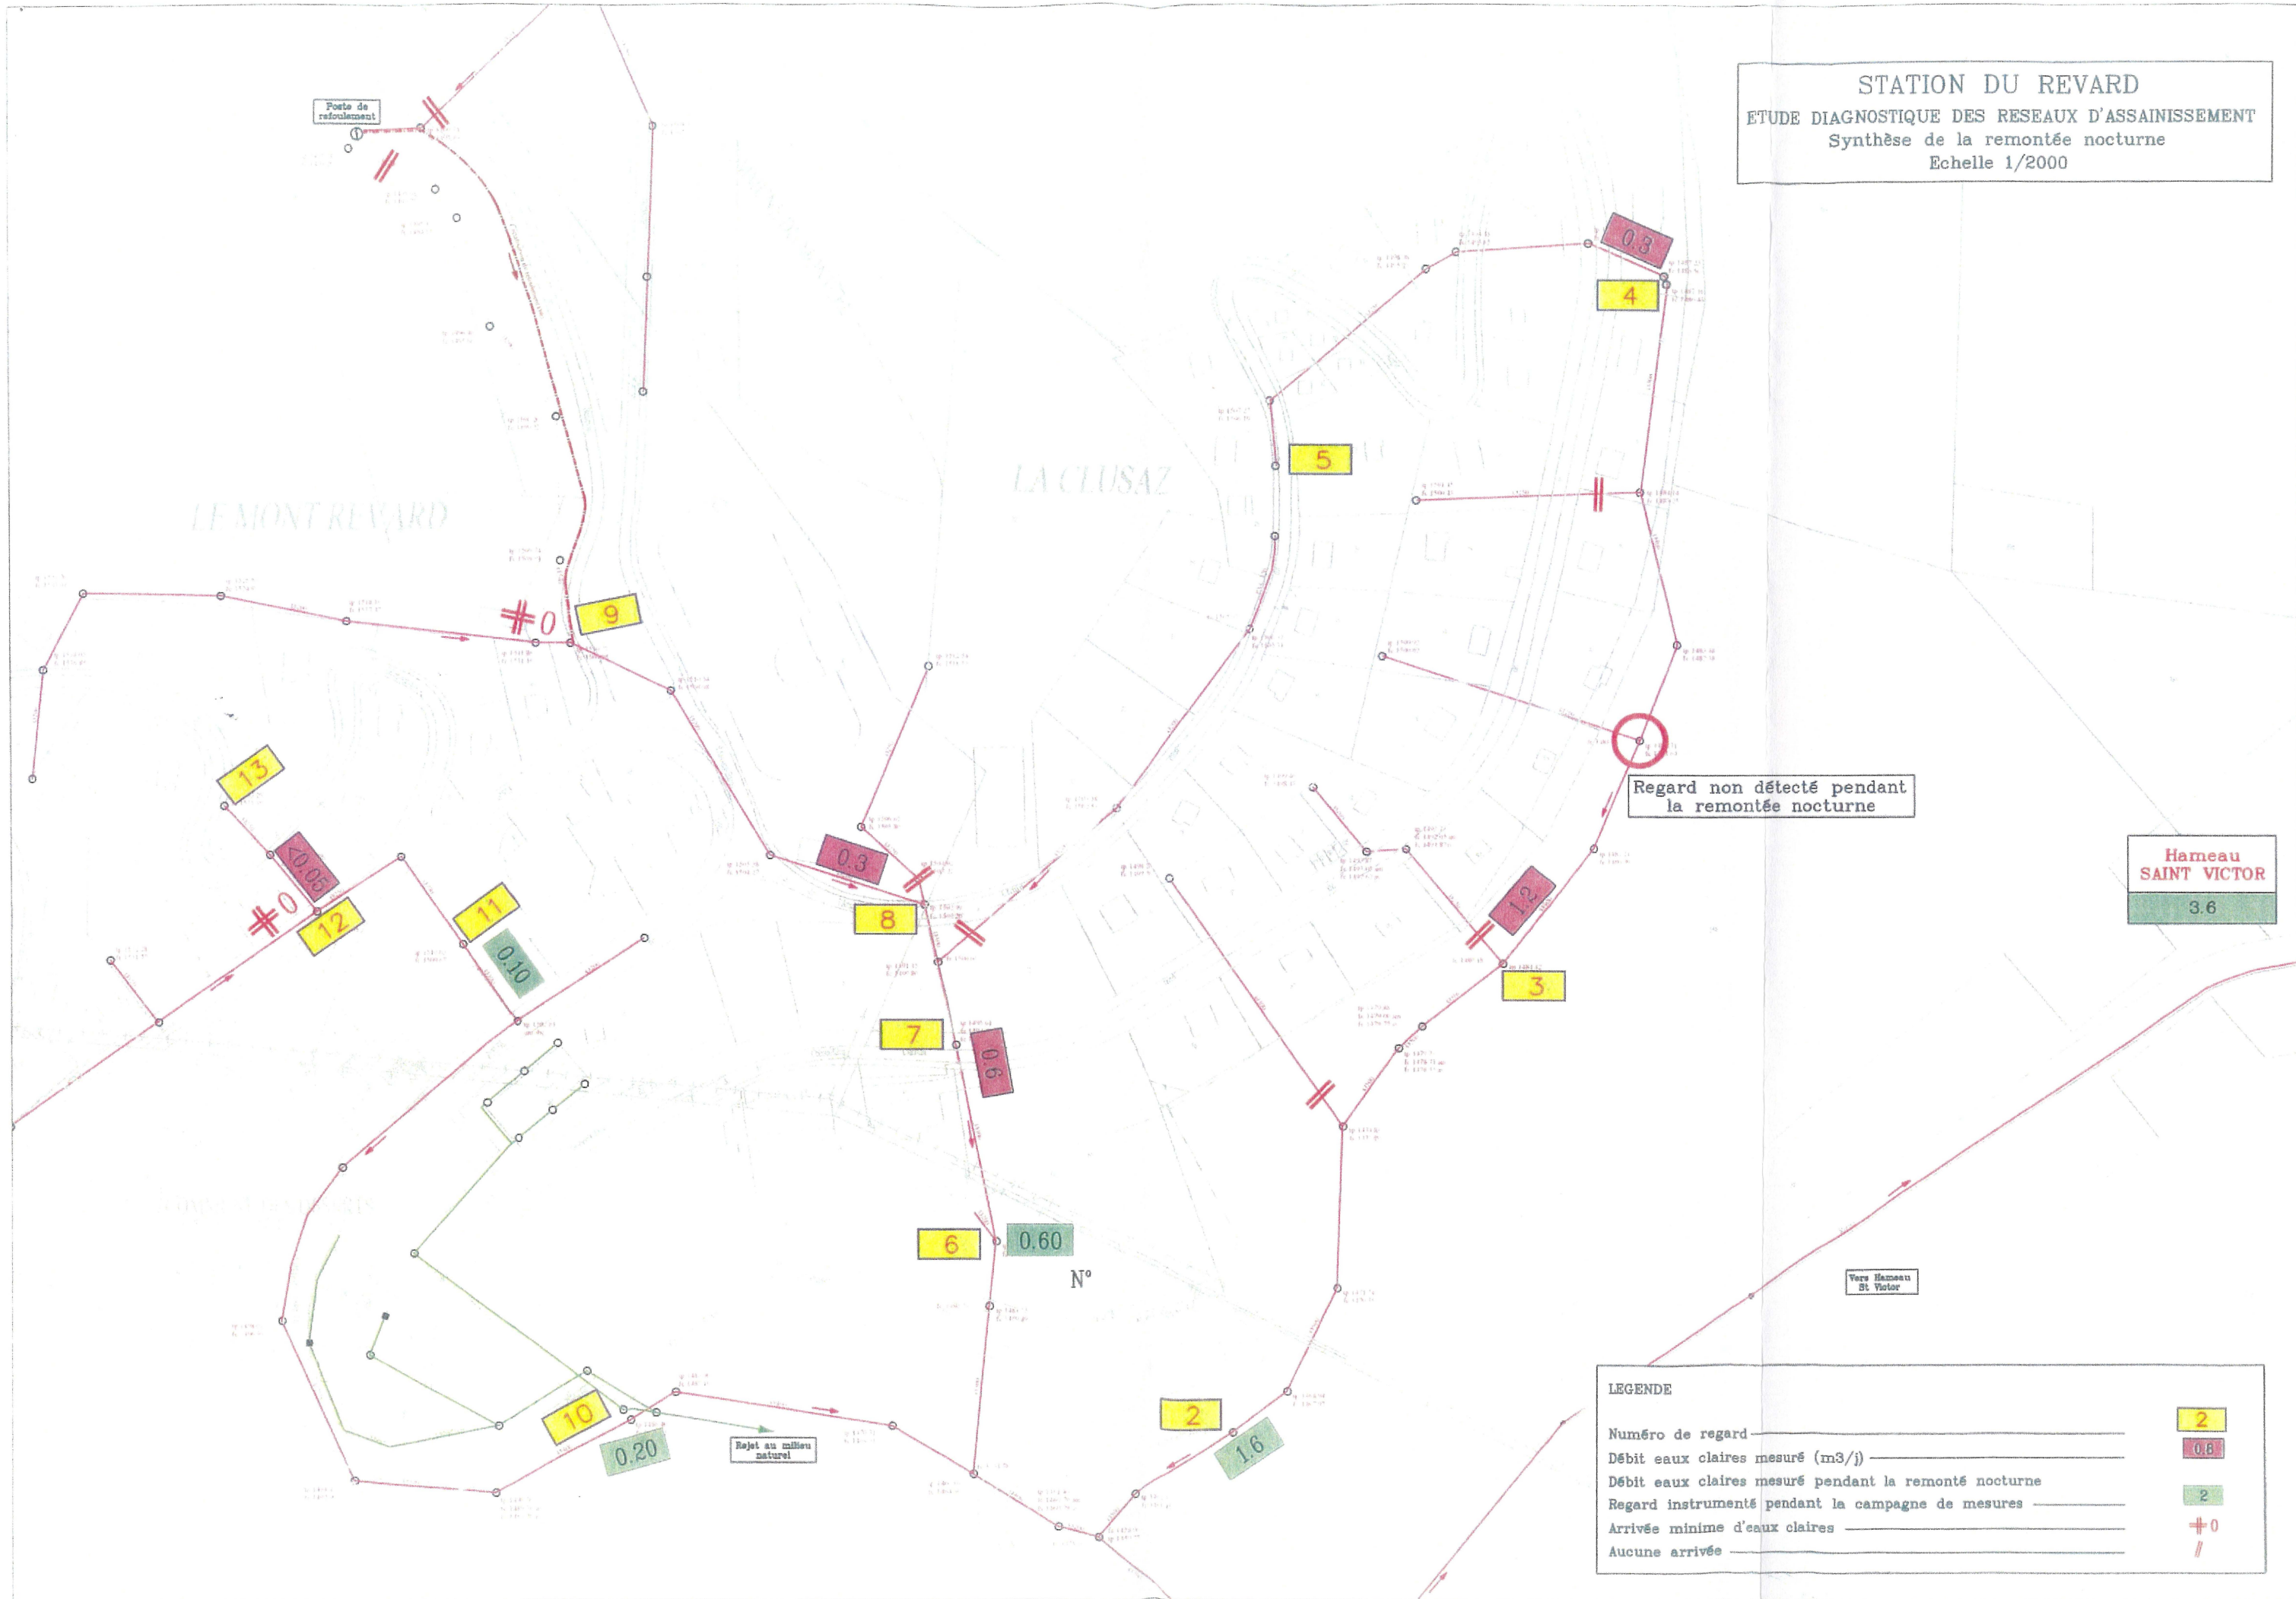
**STATION DU REVARD**  
 ETUDE DIAGNOSTIQUE DES RESEAUX D'ASSAINISSEMENT  
 Synthèse de la remontée nocturne  
 Echelle 1/2000

Après la détermination des apports d'eaux claires parasites grâce à la campagne de mesures, une localisation précise des arrivées d'eaux claires permanentes s'est déroulée du 2 au 3 mai 2006.

Les mesures ponctuelles de débit ont été effectuées soit par empotage, soit par mesure de la hauteur couplée à la vitesse.

La localisation et la quantification des eaux claires parasites sont présentées sur le synoptique (page suivante) « Synthèse de la remontée nocturne ».
