COMMUNE DE SAINT JULIEN DU GUA

ETUDE DIAGNOSTIQUE DES RESEAUX D'EAU POTABLE ET SCHEMA DIRECTEUR

PHASE 1 : COLLECTE DES DONNEES

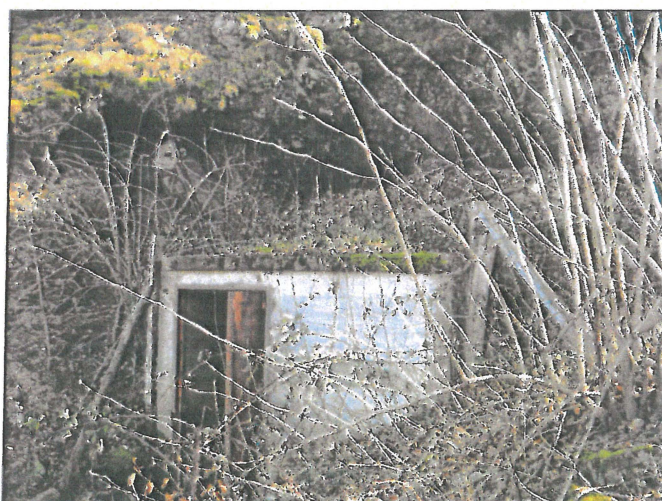
L'UDI du chef-lieu est alimentée en eau potable par la source de Fontbelle, située à l'Est du Village, sous la route communale qui mène au Hameau de Intres.

extérieur du captage de Fontbelle

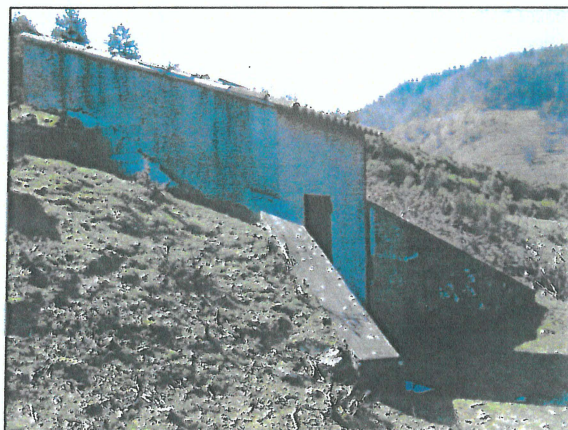
Réservoir du village

- L'eau captée alimente gravitairement le réservoir du Village d'une capacité de 90 m³, situé au-dessus du Village à une altitude de 720 m, il permet la desserte de 75 habitants permanents et de 150 en période de pointe. L'eau distribuée est de bonne qualité bactériologique.

Volume min prélevé	25 m ³ par jour	1 m ³ /h
Volume max prélevé	43 m ³ par jour	1.8 m ³ /h

Perspective : En fonction des perspectives d'évolution et de l'état du réseau (fuites), la ressource pourrait être insuffisante.

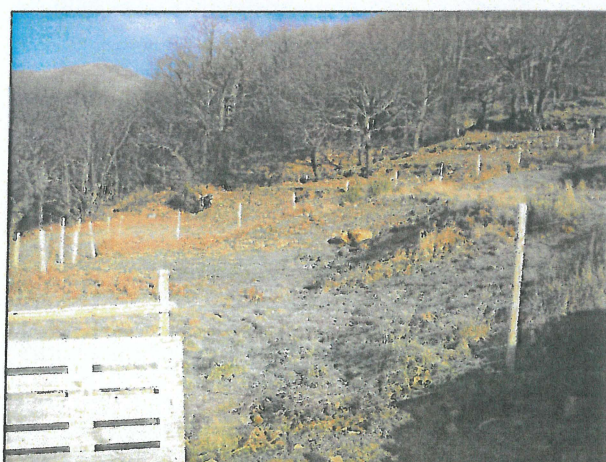
Extérieur du captage de Goutas

L'UDI du chef-lieu est alimentée en eau potable par la **source de Goutas**, située au Nord du Hameau de Charbonnières.

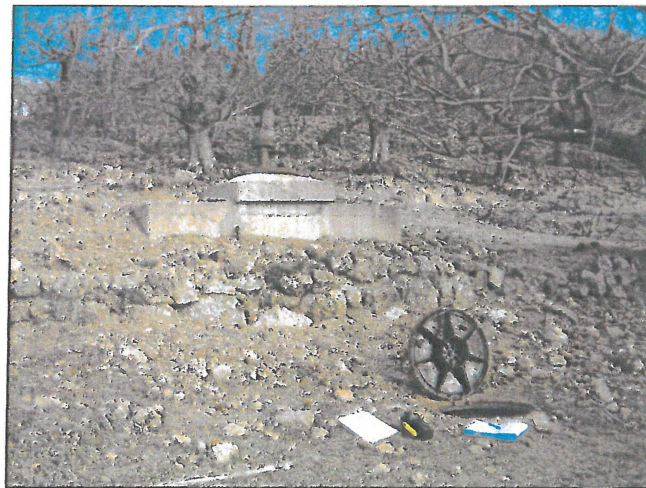
- L'eau captée alimente gravitairement le réservoir de Charbonnière d'une capacité de 12.5 m³, situé au-dessus du hameau à une altitude de 740 m, il permet la desserte de 6 habitants permanents et de 10 en période de pointe. L'eau distribuée est de bonne qualité bactériologique.

Réservoir de Charbonnière

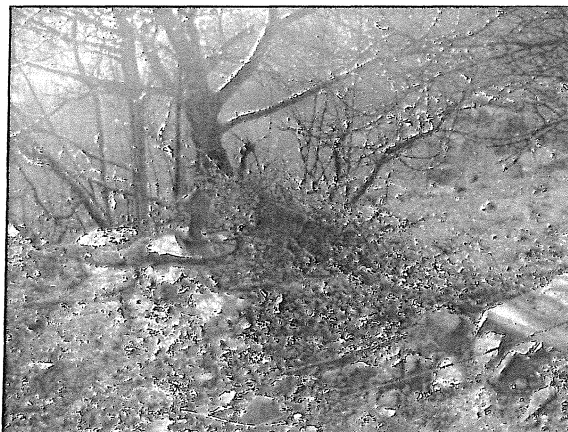
Réservoir de Grésièrè

- Cette source est autorisée par arrêté préfectoral en date du 09/03/2010.
- Aspect quantitatif : Jaugeage réalisé par POYRY en 2011 = 20 m³/j (14l/min) .
 - ⇒ Le réservoir des Vergnes
- D'une capacité de 2 m³, il est apparenté plus au rôle de dessableur.
 - ⇒ Le réservoir de Grésièrè
- L'eau captée alimente gravitairement le réservoir de Grésièrè, d'une capacité de 22 m³, situé au-dessus du hameau à une altitude de 740 m, il permet la desserte de 20 habitants permanents et de 35 en période de pointe. L'eau distribuée est de bonne qualité bactériologique.

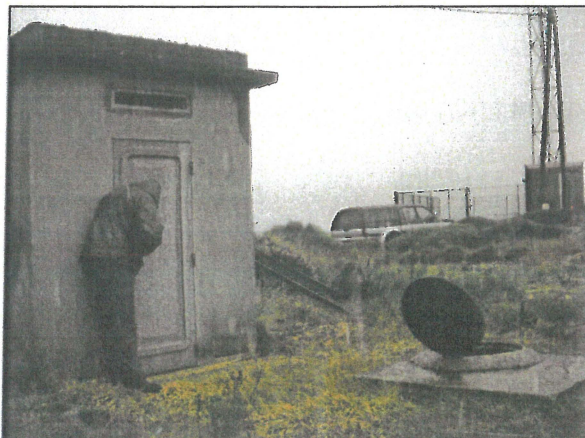
Réservoir d'Intres

- L'eau captée arrive gravitairement dans le réservoir d'Intres d'une capacité de 40 m³, puis remplit par la suite le réservoir des Sagnes (10 m³).

Volume min prélevé	4.6 m ³ par jour	0.2 m ³ /h
Volume max prélevé	19.3 m ³ par jour	0.8 m ³ /h

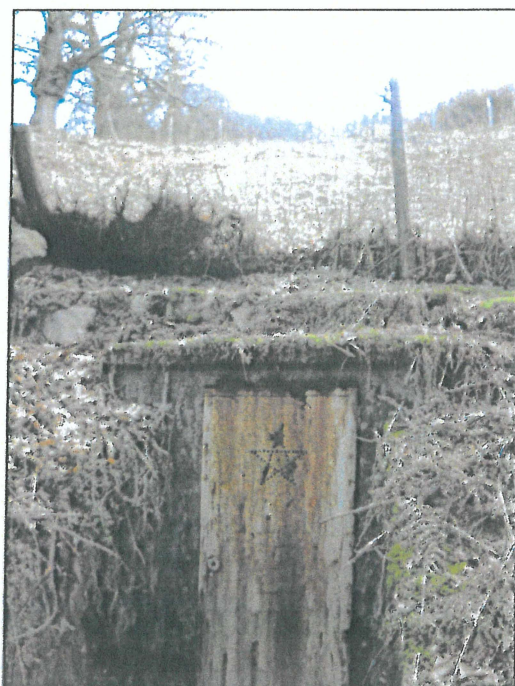
Cette UDI est alimentée en eau potable par **les sources du Clos du Faux et des Suels**, respectivement situées au Sud du hameau de la Pervenche, au-dessus de la route communale d'Intres au Sagnes, et au Nord du hameau de Sagnes situé au-dessus de la route qui mène au col de la Fayolle.

Extérieur du captage du Clos du Faux

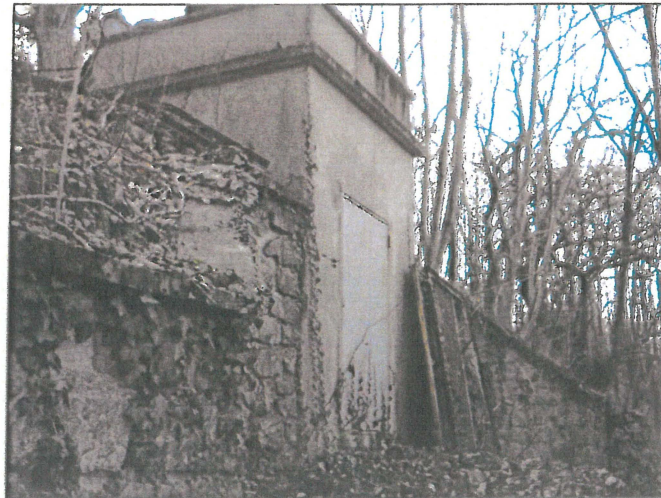
➤ L'eau captée arrive gravitairement dans le réservoir de la Pervenche d'une capacité de 45 m³ (590 m d'altitude).

Réservoir de La Pervenche

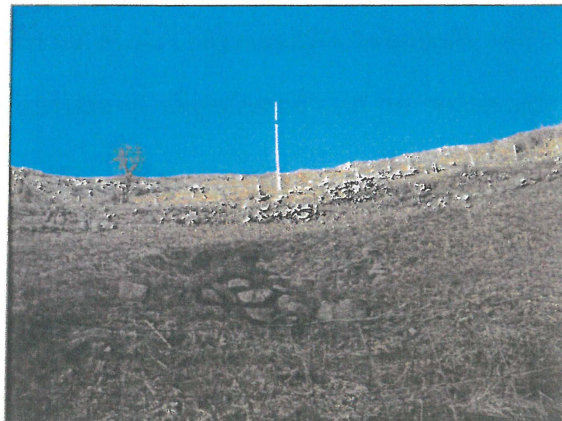
Extérieur du captage du Planas

Le Théron est alimenté en eau potable par la source du Planas, située au Nord du Hameau et du Chef-lieu.

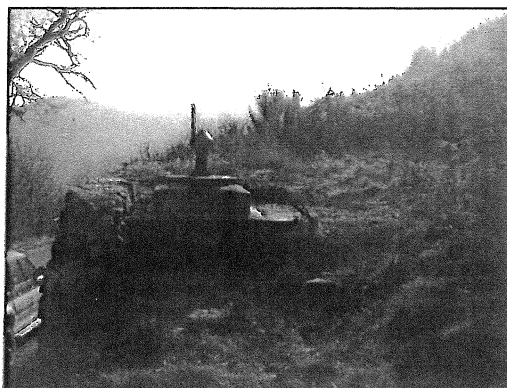
Réservoir du Théron

- L'eau captée arrive gravitairement dans le réservoir du Théron d'une capacité de 28 m³.

Perspective : Mise en conformité de la ressource (en cours).

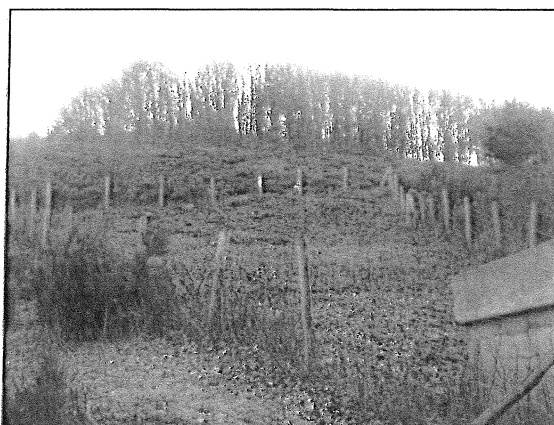
Extérieur du captage des Parjades

L'UDI de la Nicoule est alimentée en eau potable par la source des Parjades, située à l'Ouest du Hameau.

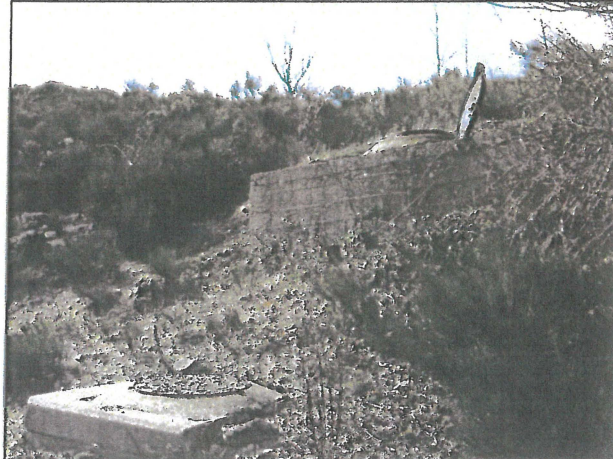
Réservoir de la Nicoule

- L'eau captée arrive gravitairement dans le réservoir de la Nicoule d'une capacité de 25 m³.

Perspective : Mise en conformité de la ressource (procédure de DUP en cours, travaux en 2012).

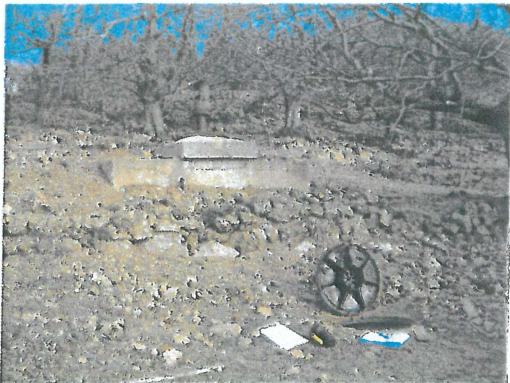
Vue extérieure de la cuve et du regard compteur

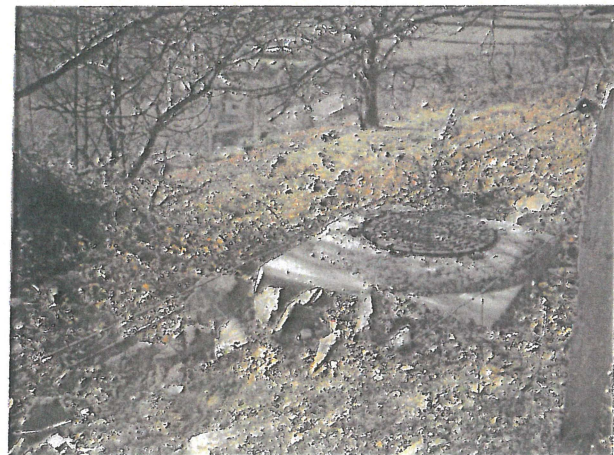
Vue extérieure

Génie civil	X	Bon	Remarques :
		Fissures	
		Aciers apparents	
Organes	X	Bon état	Remarques :
		Dépôt de rouille	
		Fuites	
Conduites	X	Bon état	Remarques :
		Dépôt de rouille	
		Fuites	
Locaux	X	Bon état	Remarques :
		Manque d'entretien	
		Présence de corps étrangers	
Abords	X	Bon état	Remarques :
		Manque d'entretien	
		Présence de corps étrangers	
Entretien et sécurité		Equipement en bon état	Remarques : clôture à reprendre par endroits
	X	Maintenance à prévoir	
		Inexistant

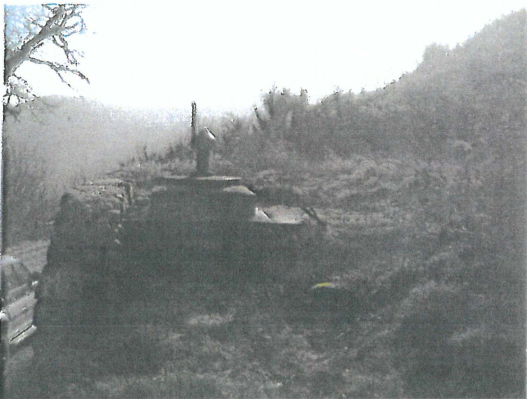
Vue extérieure de la cuve

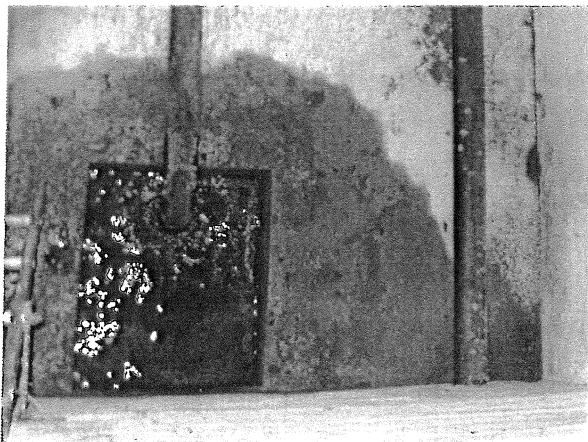
Génie civil	X	Bon	Remarques :
		Fissures	
		Aciers apparents	
Organes		Bon état	Remarques :
	X	Dépôt de rouille	
		Fuites	
Conduites		Bon état	Remarques :
	X	Dépôt de rouille	
		Fuites	
Locaux	X	Bon état	Remarques : humidité autour du rejet du trop-plein dans la chambre de vannes
		Manque d'entretien	
		Présence de corps étrangers	
Abords	X	Bon état	Remarques :
		Manque d'entretien	
		Présence de corps étrangers	
Entretien et sécurité	X	Equipement en bon état	Remarques :
		Maintenance à prévoir	
		Inexistant

Vue intérieure de la chambre de vannes (rejet trop-plein/vidange)

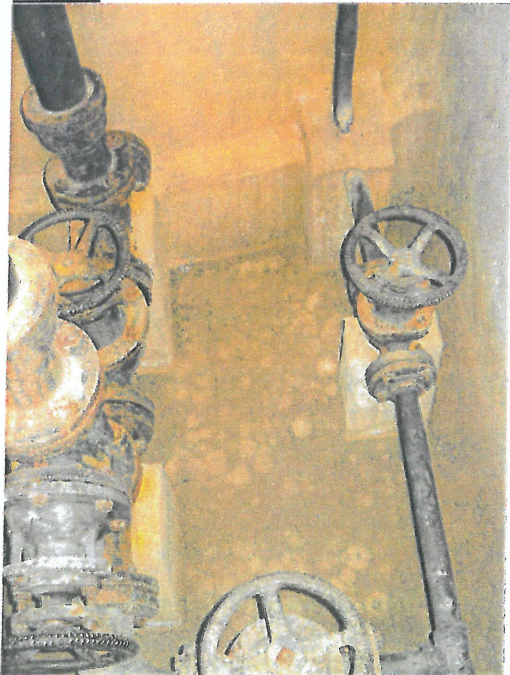
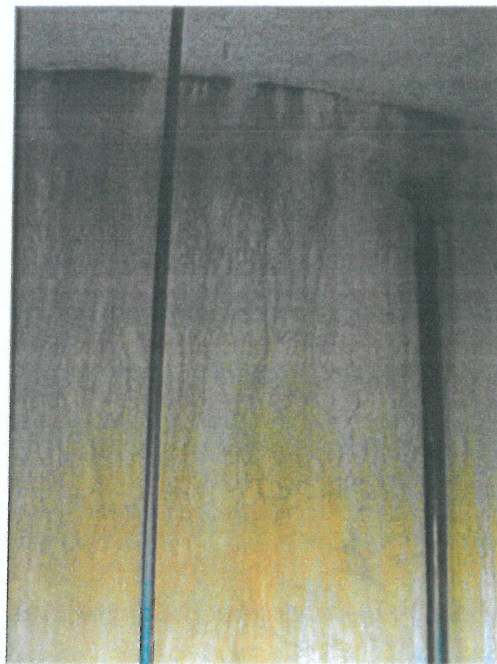
Génie civil	X	Bon	Remarques : traces d'écoulements à la jointure cuve/chambre de vanne
		Fissures	
		Aciers apparents	
Organes		Bon état	Remarques :
	X	Dépôt de rouille	
		Fuites	
Conduites		Bon état	Remarques :
	X	Dépôt de rouille	
		Fuites	
Locaux	X	Bon état	Remarques :
		Manque d'entretien	
		Présence de corps étrangers	
Abords	X	Bon état	Remarques :
		Manque d'entretien	
		Présence de corps étrangers	
Entretien et sécurité	X	Equipement en bon état	Remarques :
		Maintenance à prévoir	
		Inexistant

Vues intérieures

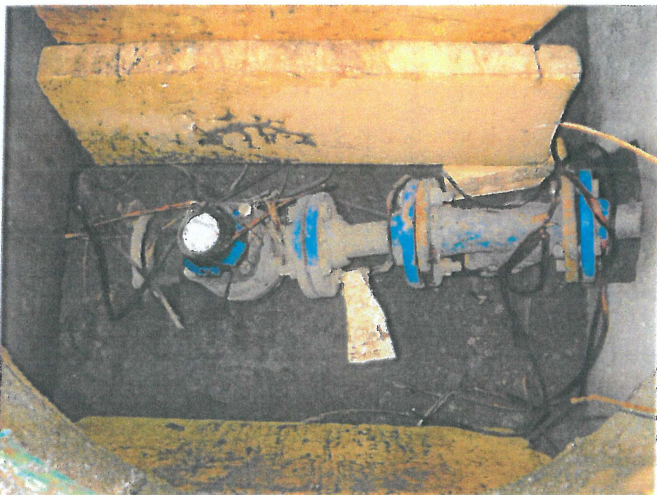
Compteur sous regard

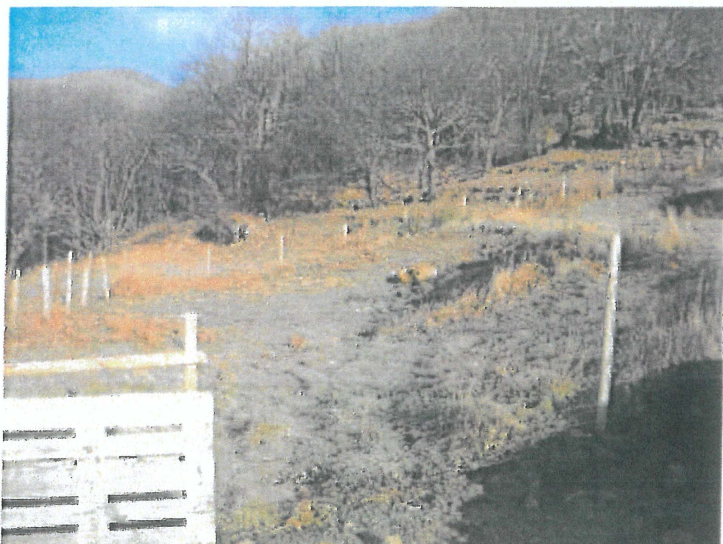
Mesure de débit ponctuelle: Q = 22.5 l/min ou 1.35 m³/h

Vue du périmètre immédiat

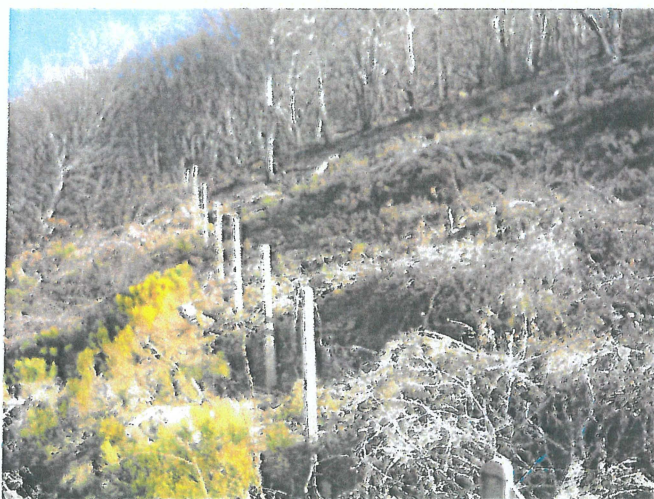
Génie civil	X	Bon	Remarques :
		Fissures	
		Aciers apparents	
Conduites et organes	X	Bon état	Remarques :
		Dépôt de rouille	
		Fuites	
Abords	X	Bon état	Remarques :
		Manque d'entretien	
		Présence de corps étrangers	
Entretien et sécurité	X	Equipement en bon état	Remarques
		Maintenance à prévoir	
		Inexistant	
Protection ressource		Périmètre en bon état	Remarques : clôture du périmètre en très mauvais état
	X	Manque d'entretien	
		Inexistant

Périmètre immédiat

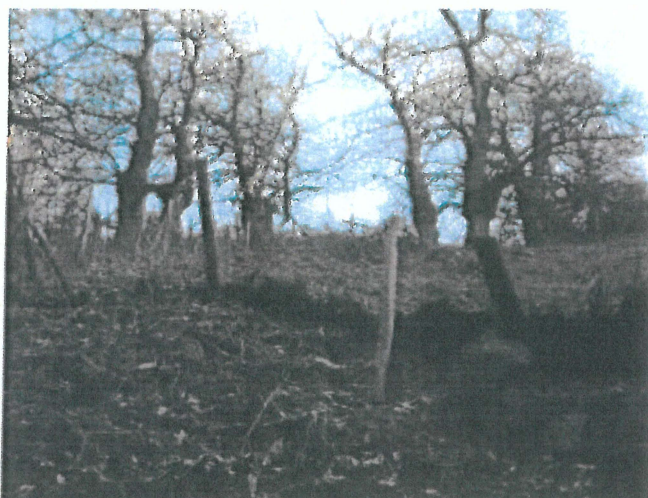
Génie civil	X	Bon	Remarques :
		Fissures	
		Aciers apparents	
Conduites et organes	X	Bon état	Remarques :
		Dépôt de rouille	
		Fuites	
Abords		Bon état	Remarques : pas de chemin d'accès pour véhicules et périmètre de protection immédiat en mauvais état.
	X	Manque d'entretien	
		Présence de corps étrangers	
Entretien et sécurité	X	Equipement en bon état	Remarques
		Maintenance à prévoir	
		Inexistant	
Protection ressource	X	Périmètre en bon état	Remarques :
		Manque d'entretien	
		Inexistant

Périmètre immédiat

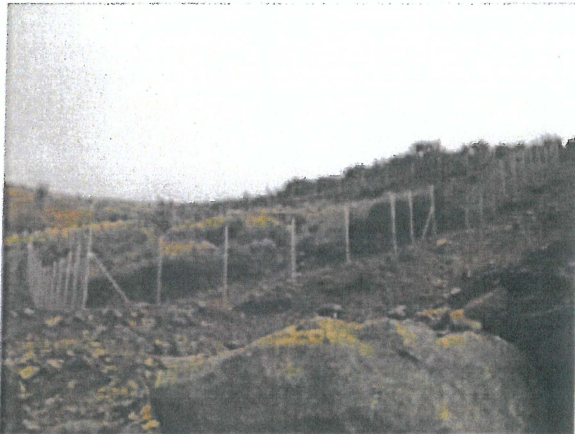
Périmètre immédiat

Clôture du périmètre immédiat Oui Non Propre Oui Non
 Le fauchage du périmètre doit être réalisé au moins tous les 6 mois selon l'arrêté de DUP.

Génie civil	X	Bon	Remarques :
		Fissures	
		Aciers apparents	
Conduites et organes	X	Bon état	Remarques :
		Dépôt de rouille	
		Fuites	
Abords	X	Bon état	Remarques : le chemin d'accès devra être refait régulièrement du fait du ravinage sur les pentes très importantes des talus.
		Manque d'entretien	
		Présence de corps étrangers	
Entretien et sécurité	X	Equipement en bon état	Remarques
		Maintenance à prévoir	
		Inexistant	
Protection ressource	X	Périmètre en bon état	Remarques :
		Manque d'entretien	
		Inexistant

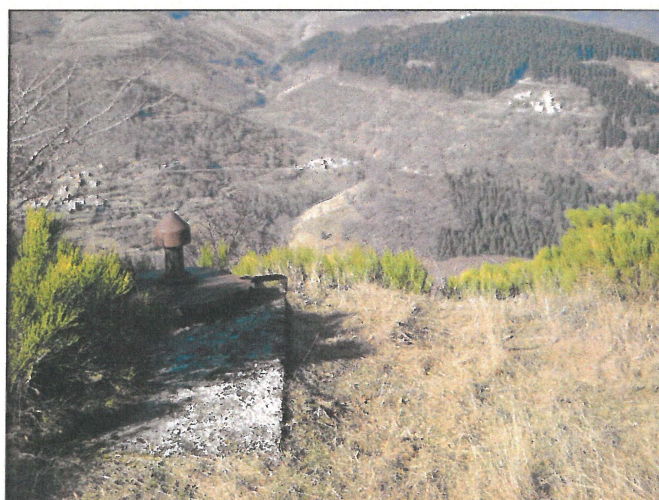
Extérieur du captage des Fontettes

L'UDI d'Intres et des Sagnes est alimentée en eau potable par la source des Fontettes, située au-dessus de la route qui mène au col de la Fayolle.

- Cette source a fait l'objet d'un rapport hydrogéologique en novembre 1970 et un périmètre de protection existe, mais la procédure de DUP n'est pas terminée. L'eau captée présente une qualité bactériologique moyenne.
- Aspect quantitatif : jaugeage réalisé par POYRY en 2011 = 23 m³/j (16l/min).
 - ⇒ Les réservoirs
- L'eau captée arrive gravitairement dans le réservoir d'Intres d'une capacité de 40 m³, puis remplit par la suite le réservoir des Sagnes (10 m³).

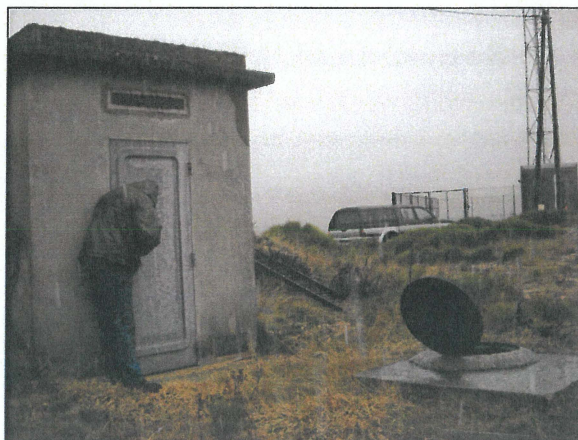
Réservoir d'Intres

Volume min prélevé	4.6 m ³ par jour	0.2 m ³ /h
Volume max prélevé	19.3 m ³ par jour	0.8 m ³ /h

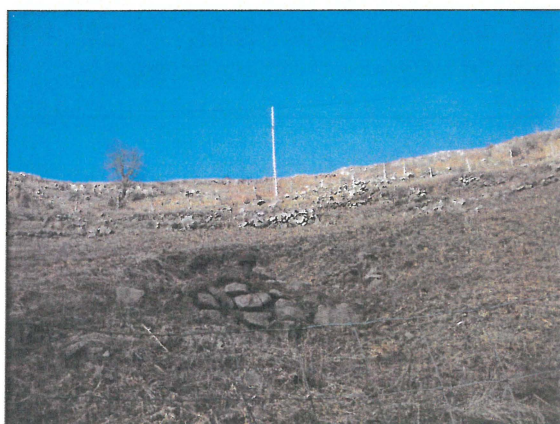
Extérieur du captage du Planas

Le Théron est alimenté en eau potable par la **source du Planas**, située au Nord du Hameau et du Chef-lieu.

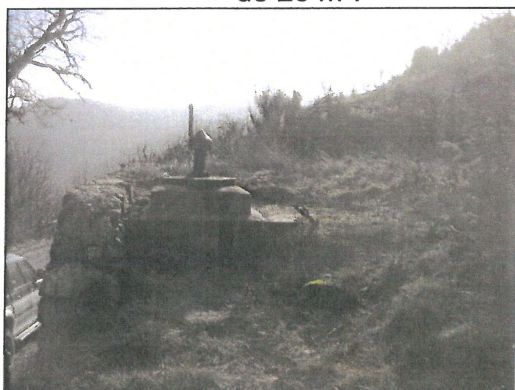
Réservoir du Théron

- L'eau captée arrive gravitairement dans le réservoir du Théron d'une capacité de 28 m³.

Perspective : Mise en conformité de la ressource (stoppée).

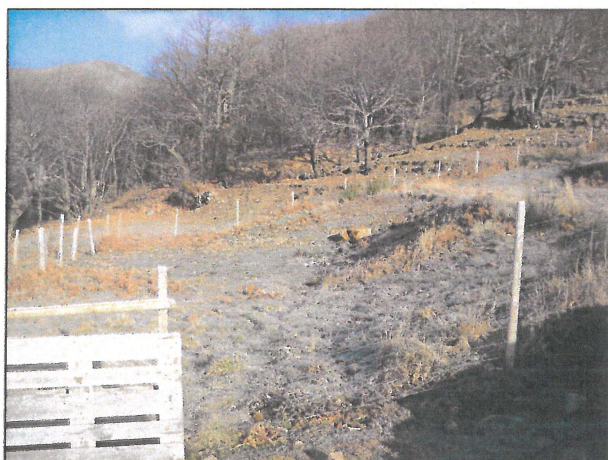
Extérieur du captage de Goutas

L'UDI du chef-lieu est alimentée en eau potable par la **source de Goutas**, située au Nord du Hameau de Charbonnières.

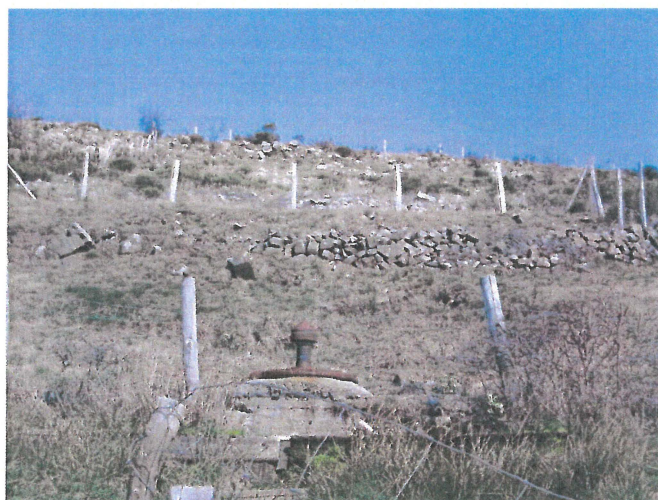
La Commune de SAINT JULIEN DU GUA se situe dans le département de l'ARDECHE, dans l'arrondissement de PRIVAS, et le Canton de SAINT PIERREVILLE. Elle appartient à la COMMUNAUTE DE COMMUNES DES CHATAIGNIERS. Elle se situe à 20 km de PRIVAS, 30 km d'AUBENAS et 55 km de VALENCE.

2 PRESENTATION DE LA COMMUNE

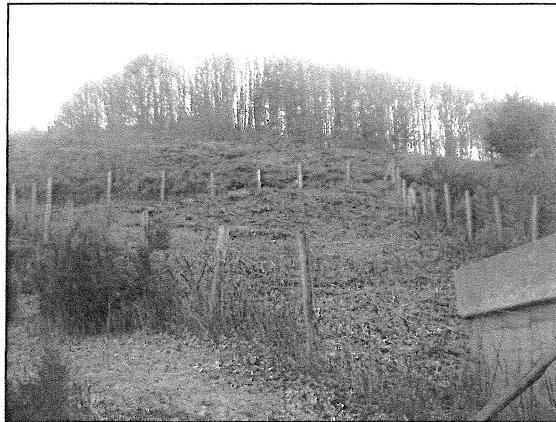
La Commune de SAINT JULIEN DU GUA gère elle-même la production et la distribution d'eau potable. L'ensemble du patrimoine eau potable (ouvrages et canalisations) appartient à la Commune.

Carte du réseau hydrographique

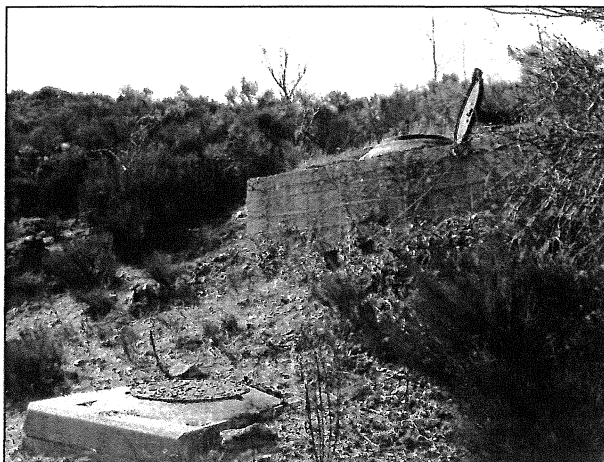
3 LES RESSOURCES EN EAU COMMUNALE

UGE - Nom	PSV - Commune - Nom	INS - Type - Code	INS - Nom	INS - Code	INS - Usage direct - Libellé	INS - Etat - Code	CAP - Type de ressource - Libellé	CAP - Type - Nom	PRO - Etat procédure - Libellé	PRO - Avis géologique - Date	PRO - D.U.P. - Date	Débit réglementaire - m ³ /j	Débit moyen - m ³ /j	Débit de pointe - m ³ /j
ST JULIEN DU GUA COMMUNALE	SAINT-JULIEN-DU-GUA	CAP	CLOS DU FAUX	001082	ADUCTION COLLECTIVE PUBLIQUE	ACT	PERMANENT	SOURCE (CAPT D'UNE EMERGENCE)	Procédure terminée (captage public)	05/09/1998	20/10/1997	17,00	17,00	
ST JULIEN DU GUA COMMUNALE	SAINT-JULIEN-DU-GUA	CAP	CLOT	001081	ADUCTION COLLECTIVE PUBLIQUE	ACT	PERMANENT	SOURCE (CAPT D'UNE EMERGENCE)	Procédure non engagée			3,00	2,00	
ST JULIEN DU GUA COMMUNALE	SAINT-JULIEN-DU-GUA	CAP	FONTBELLE	001055	ADUCTION COLLECTIVE PUBLIQUE	ACT	PERMANENT	SOURCE (CAPT D'UNE EMERGENCE)	Procédure terminée (captage public)	06/03/1979	05/08/1980	30,00	20,00
