**Commune de SIMANDRES**

**ETUDE DES REJETS DIRECTS  
AU MILIEU NATUREL**

**RAPPORT**

Juin 2004

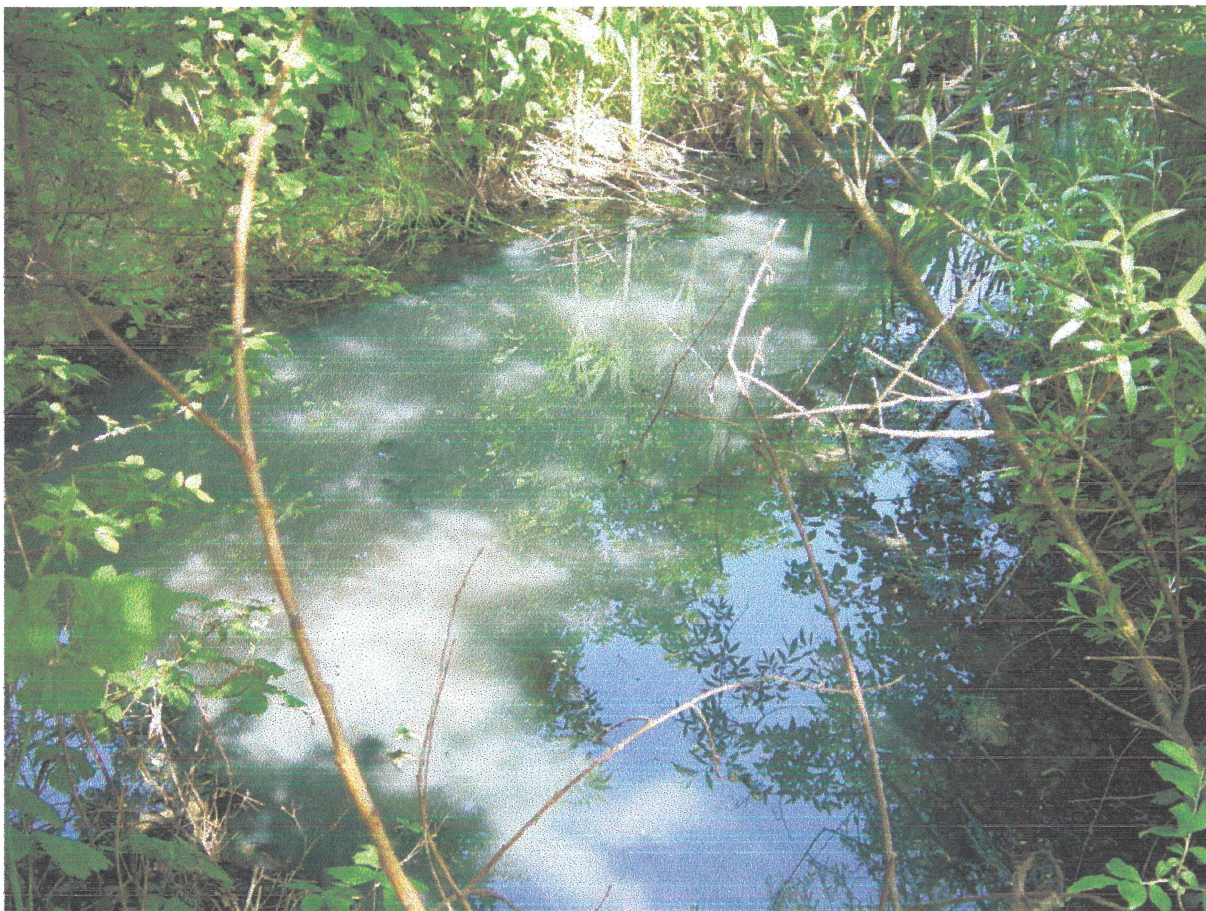
Ce fossé situé au sud-ouest de la commune réceptionne les rejets d'assainissement individuel de six habitations et d'une casse automobile.

La qualité de l'eau de ce fossé est mauvaise (couleur grise de l'eau). Le fossé en aval des Trenassets présente une teneur constante en Ammonium de 30mg/L.

Aucune trace d'hydrocarbures ou huiles n'a été décelée à cet endroit.

La qualité de l'eau du fossé des Trenassets est due au mauvais fonctionnement des installations d'assainissement individuels des habitations du hameau.

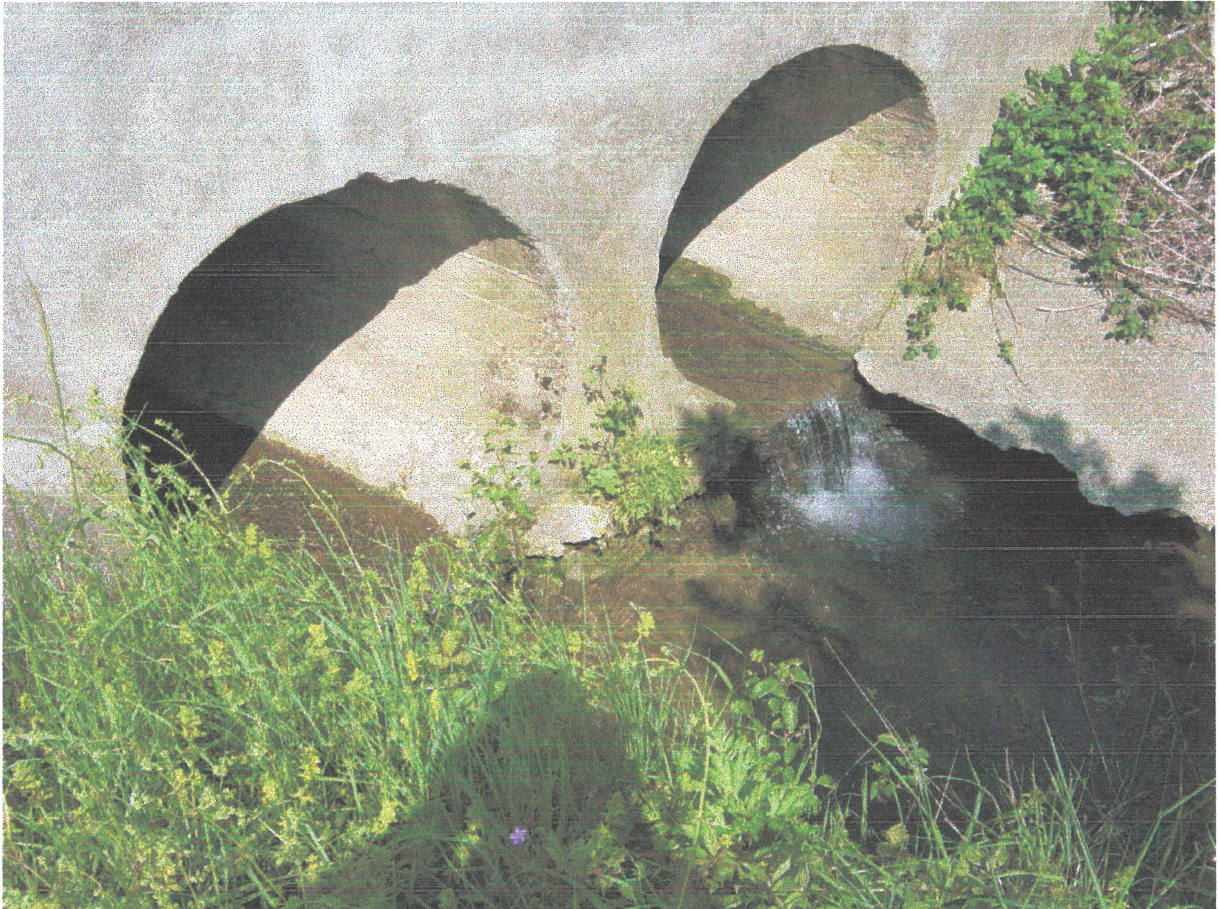
Le ruisseau de la Dame au niveau de la Route Nationale 7 ne présente ni de traces d'eaux usées (test Ammonium nul) ni de traces d'hydrocarbures.

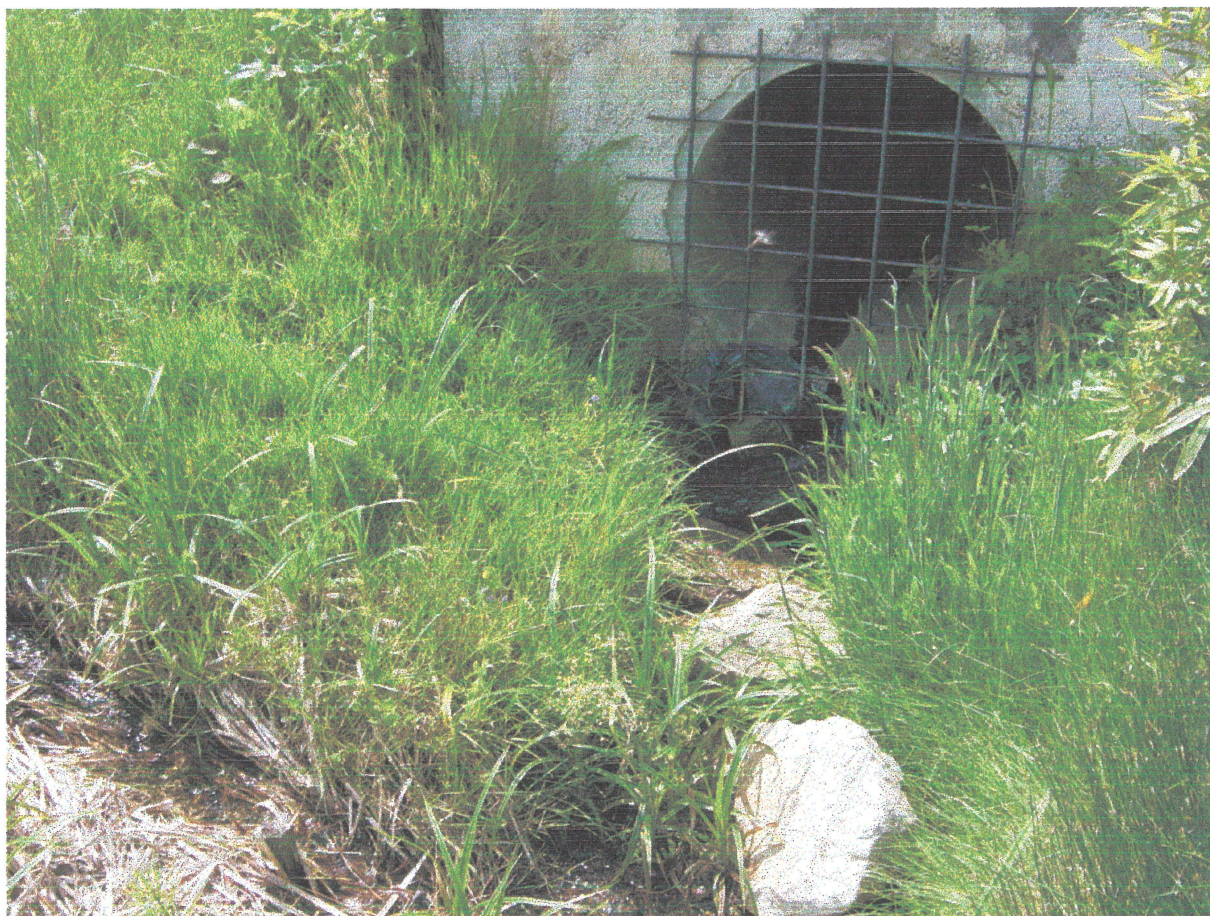
La source des Pachottes au niveau du lotissement ne présente ni de traces d'eaux usées (test Ammonium nul) ni de traces d'hydrocarbures.

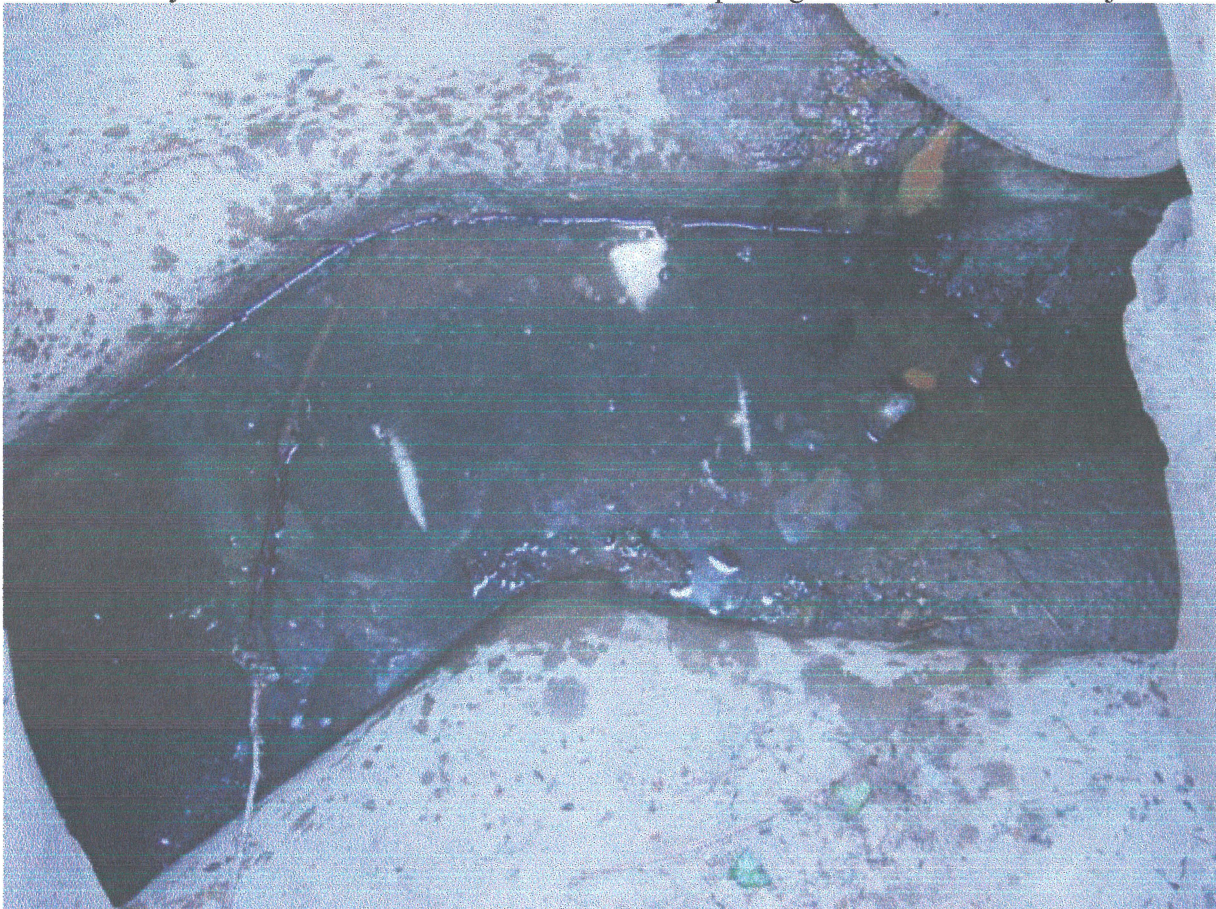
Des traces d'hydrocarbures ont été observés sur le réseau du parking de l'école en amont du rejet.

Seul le parking de l'école présente un défaut de raccordement puisqu'il ne présente pas de séparateur d'hydrocarbures.

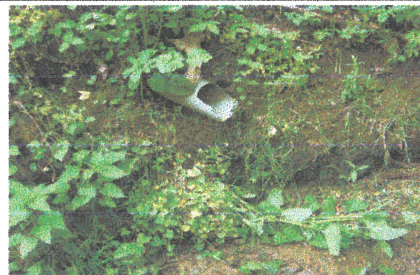
### REJET NUMERO : 3

Date et heure : 12/05/04 - 12h05  
Localisation : Branchement EP  
Milieu recepateur : L'Inverse  
Diamètre : PVC 150  
Débit : 0 m<sup>3</sup>/h  
Test NH<sub>4</sub><sup>+</sup> : Non  
Traces eaux usées : Non  
Remarques :

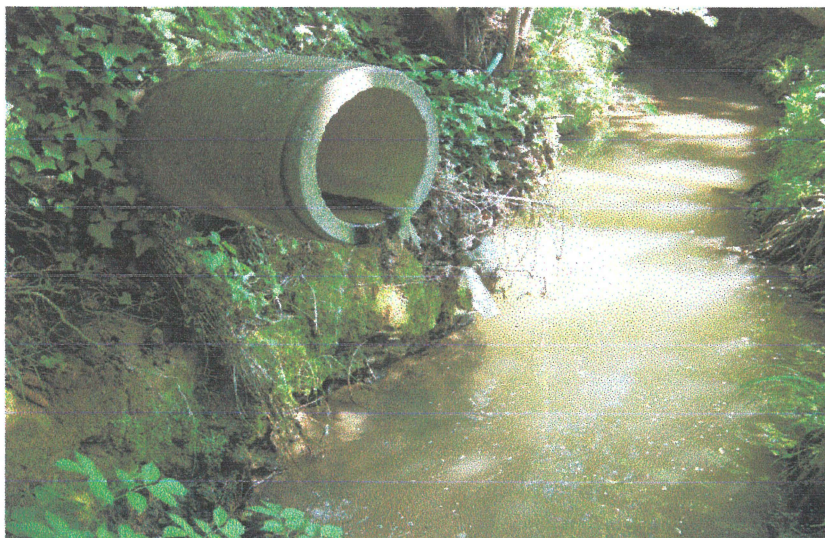
### REJET NUMERO : 4

Date et heure : 12/05/04 - 12h15  
Localisation : Réseau EP  
Milieu recepateur : L'Inverse  
Canalisation : Béton 300  
Débit : **50 l/h**  
Test NH<sub>4</sub><sup>+</sup> : 0 mg/l  
Traces eaux usées : Non  
Remarques :

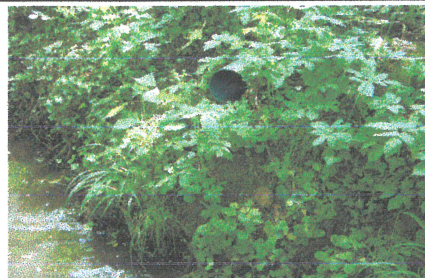
### REJET NUMERO : 5

Date et heure : 12/05/04 - 12h20  
Localisation : Branchement EP  
Milieu receuteur : L'Inverse  
Diamètre : PVC 125  
Débit : 0 m3/h  
Test  $\text{NH}_4^+$  : Non  
Traces eaux usées : Non  
Remarques :

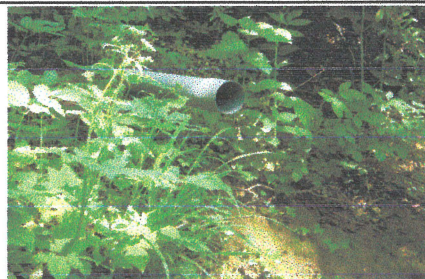
### REJET NUMERO : 6

Date et heure : 12/05/04 - 12h20  
Localisation : Branchement EP  
Milieu receuteur : L'Inverse  
Diamètre : PVC 125  
Débit : 0 m3/h  
Test  $\text{NH}_4^+$  : Non  
Traces eaux usées : Non  
Remarques :

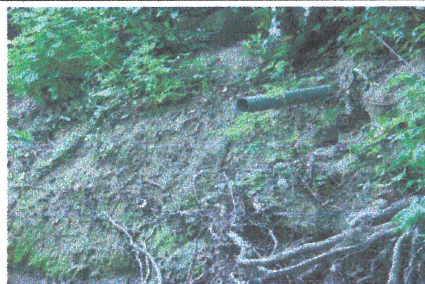
### REJET NUMERO : 7

Date et heure : 10/05/04 - 14h30  
Localisation : Branchement particulier EP  
Milieu receuteur : L'Inverse  
Canalisation : 125 PVC  
Débit : 0 m3/h  
Test  $\text{NH}_4^+$  : Non  
Traces eaux usées : Non  
Remarques :

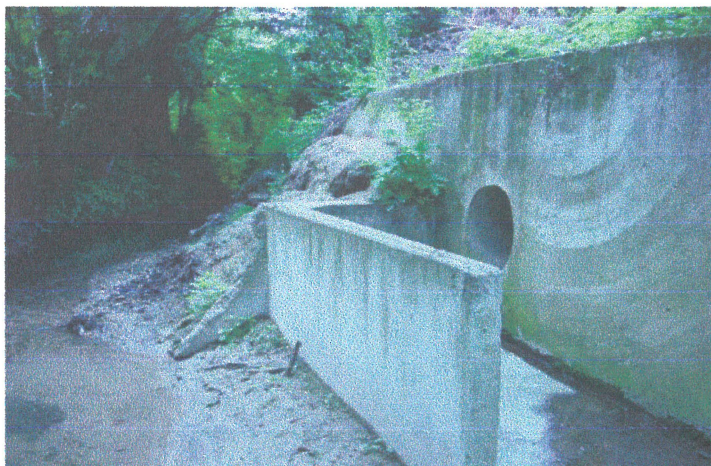
### REJET NUMERO : 8

Date et heure : 10/05/04 - 14h30  
Localisation : Réseau EP  
Milieu receuteur : L'Inverse  
Diamètre : 600 Béton  
Débit : **300 l/h**  
Test  $\text{NH}_4^+$  : 0 mg/l  
Traces eaux usées : Non  
Remarques : **Plainte du voisinage (mousses)**

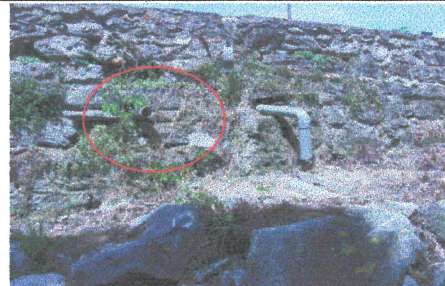
### REJET NUMERO : 13

Date et heure : 10/05/04 - 14h55  
Localisation : Branchement parking mairie  
Milieu recepteur : L'Inverse  
Diamètre : 150 PVC  
Débit : 0 m3/h  
Test  $\text{NH}_4^+$  : Non  
Traces eaux usées : Non  
Remarques :

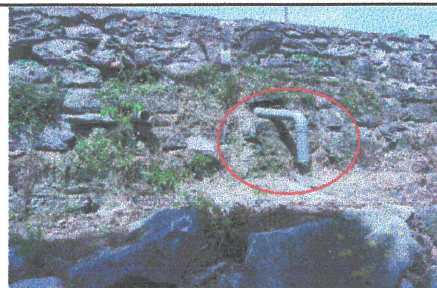
### REJET NUMERO : 14

Date et heure : 10/05/04 - 14h55  
Localisation : Branchement parking mairie  
Milieu recepteur : L'Inverse  
Diamètre : 150 PVC  
Débit : 0 m3/h  
Test  $\text{NH}_4^+$  : Non  
Traces eaux usées : Non  
Remarques :

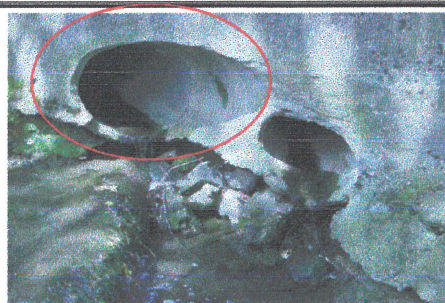
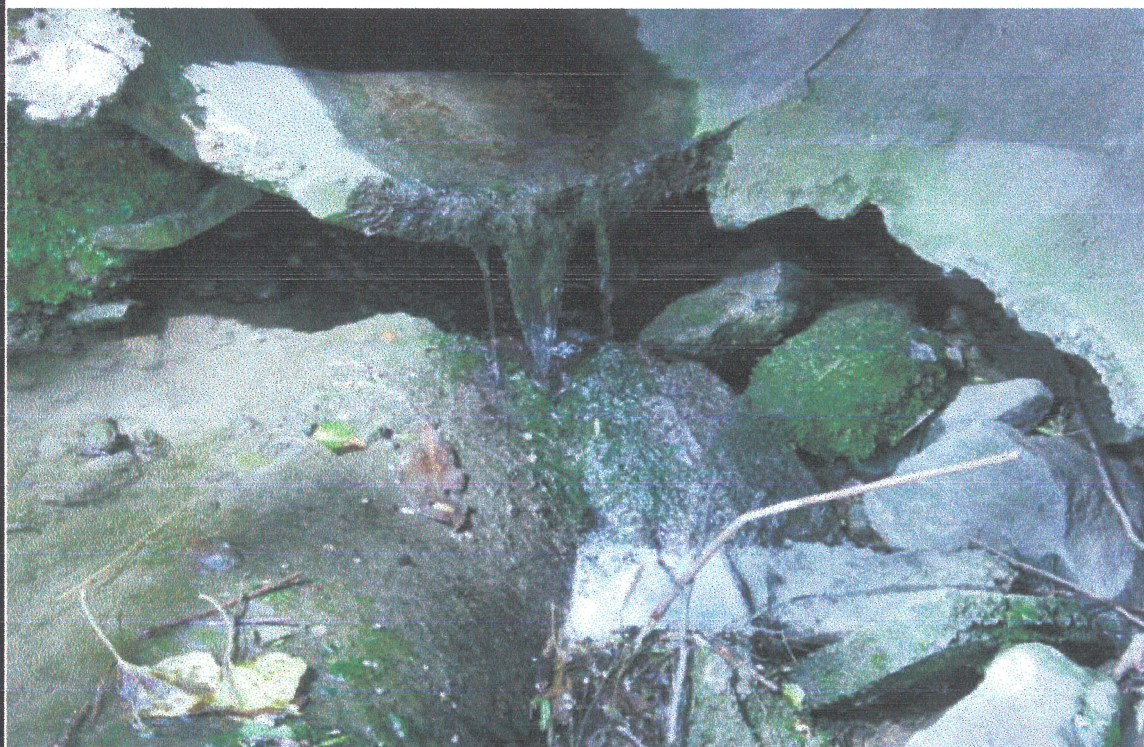
### REJET NUMERO : 15

Date et heure : 10/05/04 - 15h00  
Localisation : Réseau Bourg  
Milieu recepteur : L'Inverse  
Diamètre : 600 Béton  
Débit : 500 l/h  
Test  $\text{NH}_4^+$  : 0 mg/l  
Traces eaux usées : **Oui (mousses)**  
Remarques :

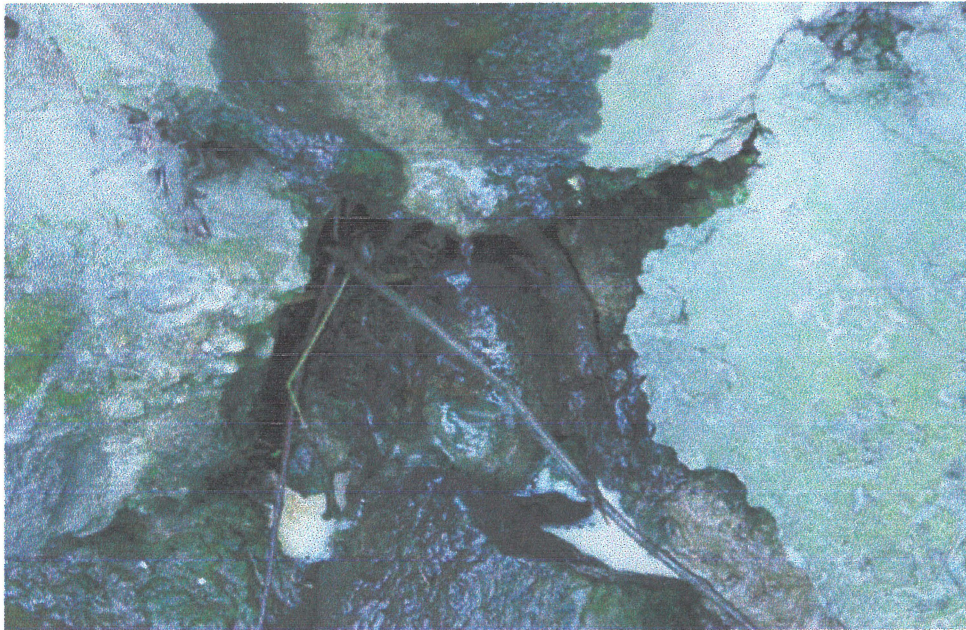
### REJET NUMERO : 16

Date et heure : 10/05/04 - 15h00  
Localisation : Réseau Bourg  
Milieu recepteur : L'Inverse  
Diamètre : 400 Béton  
Débit : 20 l/h  
Test  $\text{NH}_4^+$  : 0 mg/l  
Traces eaux usées : Oui (mousses)  
Remarques :

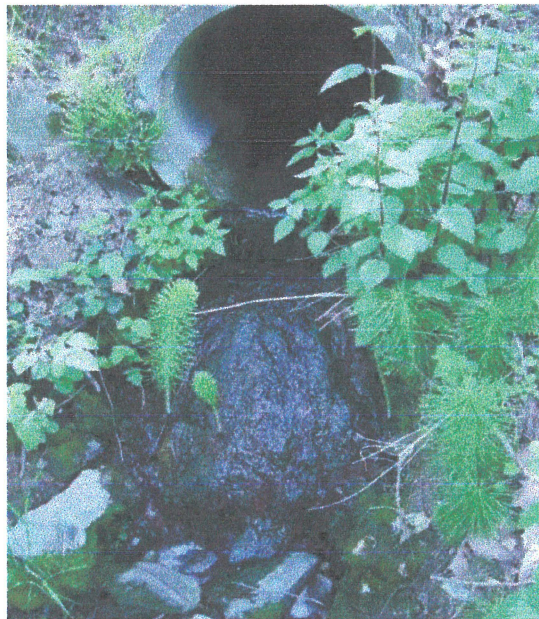
### REJET NUMERO : 17

Date et heure : 10/05/04 - 15h15  
Localisation : Réseau Bourg  
Milieu recepteur : L'Inverse  
Diamètre : 500 Béton  
Débit : 800 l/h  
Test  $\text{NH}_4^+$  : 0 mg/l  
Traces eaux usées : Oui (mousses)  
Remarques :

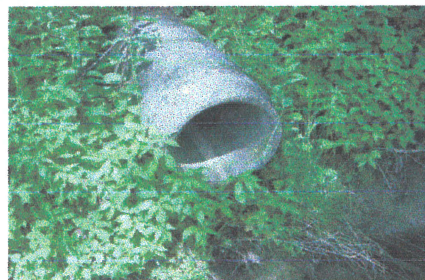
### REJET NUMERO : 18

Date et heure : 10/05/04 - 15h20  
Localisation : Grille parking école  
Milieu recepteur : L'Inverse  
Diamètre : 300 béton  
Débit : 0 m3/h  
Test  $\text{NH}_4^+$  : Non  
Traces eaux usées : Non  
Remarques :

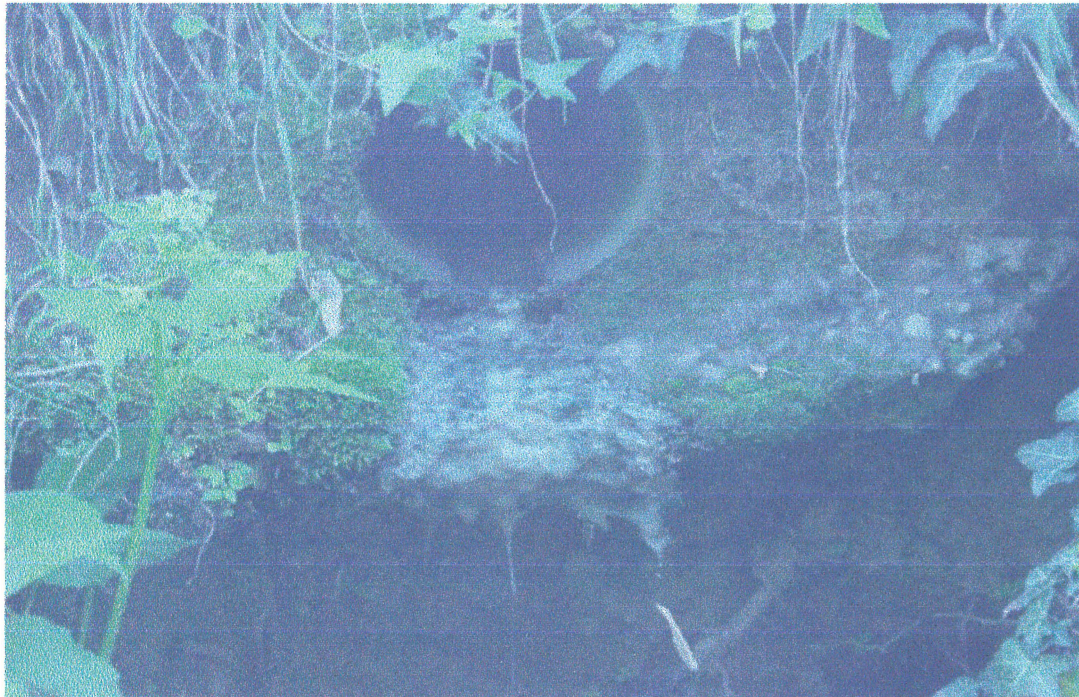
### REJET NUMERO : 23

Date et heure : 10/05/04 - 15h50  
Localisation : Rte de Ste Margerite  
Milieu recepateur : L'Inverse  
Diamètre : 150 béton  
Débit : **10 l/h**  
Test NH<sub>4</sub><sup>+</sup> : 0 mg/l  
Traces eaux usées : **Oui**  
Remarques :

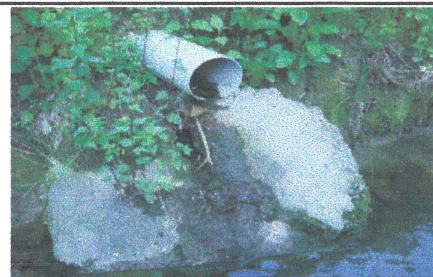
### REJET NUMERO : 25

Date et heure : 10/05/04 - 16h05  
Localisation : Rte de Ste Margerite  
Milieu recepateur : L'Inverse  
Diamètre : 200 PVC  
Débit : **10 l/h**  
Test NH<sub>4</sub><sup>+</sup> : 0 mg/l  
Traces eaux usées : Non  
Remarques :

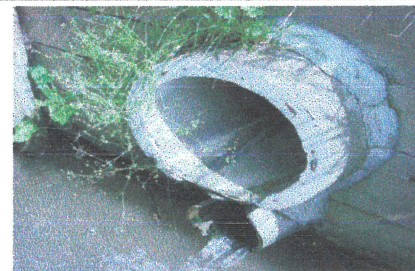
### REJET NUMERO : 39

Date et heure : 10/05/04 - 16h30  
Localisation : Rue de ste Margerite  
Milieu recepteur : L'Inverse  
Canalisation : béton 400  
Débit : 0 m3/h  
Test  $\text{NH}_4^+$  : Non  
Traces eaux usées : Non  
Remarques :

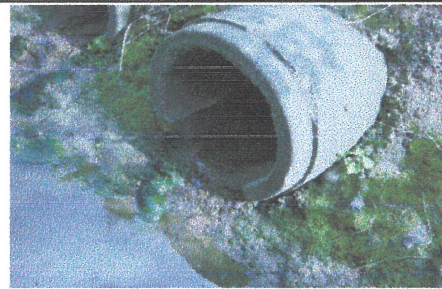
### REJET NUMERO : 42

Date et heure : 10/05/04 - 16h40  
Localisation : Réseau EP  
Milieu recepteur : L'Inverse  
Diamètre : 250 béton  
Débit : **10 l/h**  
Test  $\text{NH}_4^+$  : 0 mg/l  
Traces eaux usées : Non  
Remarques :

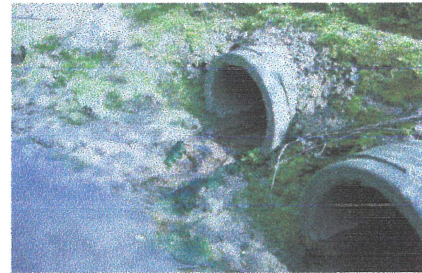
### REJET NUMERO : 43

Date et heure : 10/05/04 - 16h45  
Localisation : Réseau EP  
Milieu recepteur : L'Inverse  
Diamètre : béton 200  
Débit : **200 l/h**  
Test  $\text{NH}_4^+$  : 0 mg/l  
Traces eaux usées : Non  
Remarques :

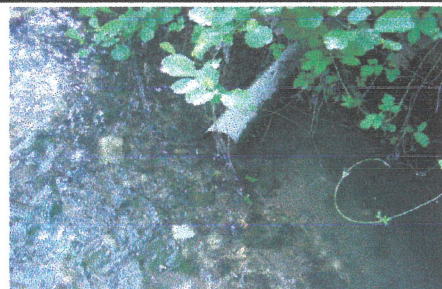
### REJET NUMERO : 44

Date et heure : 10/05/04 - 16h50  
Localisation : Branchement EP  
Milieu recepteur : L'Inverse  
Canalisation : Fonte 80  
Débit : 0 m3/h  
Test  $\text{NH}_4^+$  : Non  
Traces eaux usées : Non  
Remarques :

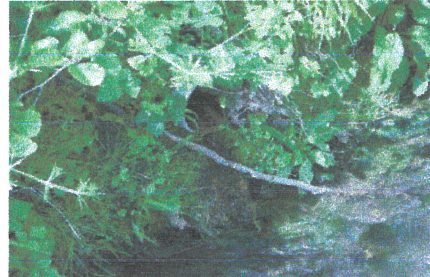
### REJET NUMERO : 46

Date et heure : 10/05/04 - 16h55  
Localisation : Branchement EP  
Milieu recepateur : L'Inverse  
Diamètre : béton 200  
Débit : **20 l/h**  
Test  $\text{NH}_4^+$  : 0 mg/l  
Traces eaux usées : Non  
Remarques :

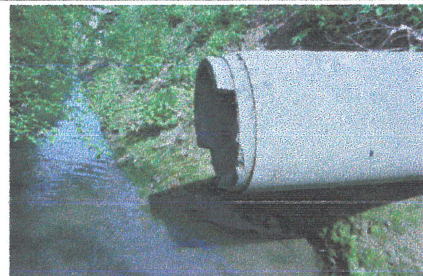
### REJET NUMERO : 47

Date et heure : 10/05/04 - 16h55  
Localisation : Branchement EP  
Milieu recepateur : L'Inverse  
Diamètre : béton 400  
Débit : 0 m3/h  
Test  $\text{NH}_4^+$  : Non  
Traces eaux usées : Non  
Remarques :

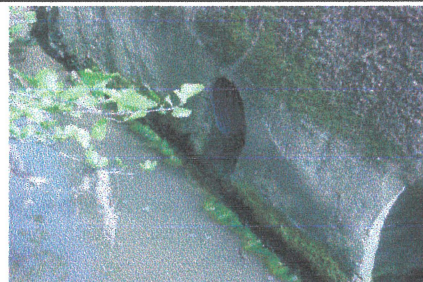
### REJET NUMERO : 49

Date et heure : 10/05/04 - 17h00  
Localisation : Réseau EP  
Milieu recepateur : L'Inverse  
Canalisation : PVC 200  
Débit : 0 m3/h  
Test  $\text{NH}_4^+$  : Non  
Traces eaux usées : Non  
Remarques :

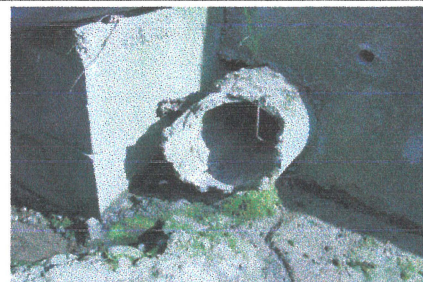
### REJET NUMERO : 50

Date et heure : 10/05/04 - 17h05  
Localisation : Branchement EP  
Milieu recepateur : L'Inverse  
Diamètre : Béton 300  
Débit : 0 m3/h  
Test  $\text{NH}_4^+$  : Non  
Traces eaux usées : Non  
Remarques :

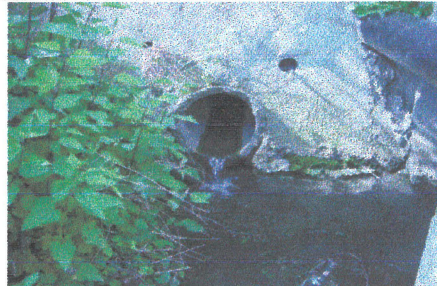
### REJET NUMERO : 51

Date et heure : 10/05/04 - 17h10  
Localisation : Canal d'irrigation  
Milieu recepteur : L'Inverse  
Diamètre : béton 400  
Débit : **2 m3/h**  
Test  $\text{NH}_4^+$  : 0 mg/l  
Traces eaux usées : Non  
Remarques :

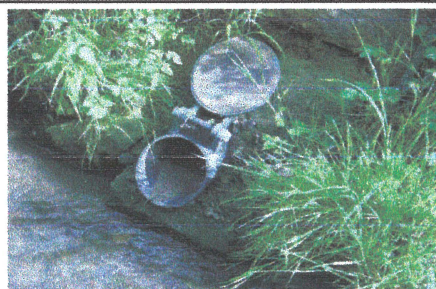
### REJET NUMERO : 54

Date et heure : 10/05/04 - 17h25  
Localisation : Trop-plein PR  
Milieu recepteur : L'Inverse  
Canalisation : PVC 200  
Débit : 0 m3/h  
Test  $\text{NH}_4^+$  : Non  
Traces eaux usées : Non  
Remarques :

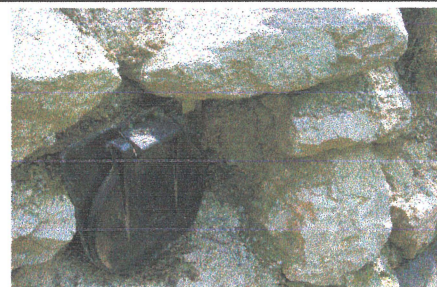
### REJET NUMERO : 55

Date et heure : 10/05/04 - 17h25  
Localisation : Trop-plein PR  
Milieu recepteur : L'Inverse  
Diamètre : PVC 300  
Débit : 0 m3/h  
Test  $\text{NH}_4^+$  : Non  
Traces eaux usées : Non  
Remarques :
