COMMUNE DE MURINAIS

SCHEMA DIRECTEUR DE L'ALIMENTATION EN EAU POTABLE

Diagnostic de la défense incendie

COMMUNE DE MURINAIS
Date : 04 mai 2011
Schéma Directeur d'Alimentation en Eau Potable
Fiche Poteau Incendie

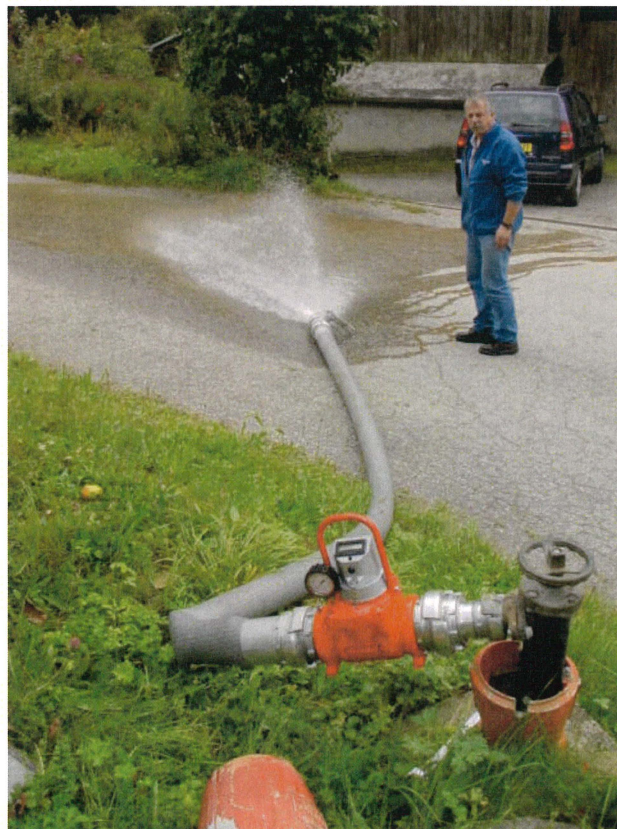
LOCALISATION : Le plan de l'Orme

TYPE DE L'APPAREIL : BAYARD

DIAMETRE DE SORTIE (mm) : 1x65 ; 2x40

PRIS SUR UNE CANALISATION EN (mm) : FØ100

Débit maximal (m³/h)	/
Pression dynamique (bars) pour 30 m³/h	9,7
Pression dynamique (bars) pour 60 m³/h	1,4
Pression statique (bars)	13,3

Vanne incendie : Ouverte (réservoir des Ayers)

Pompage : Fermé (Vivier)

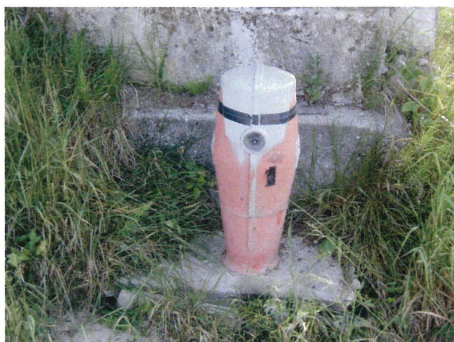
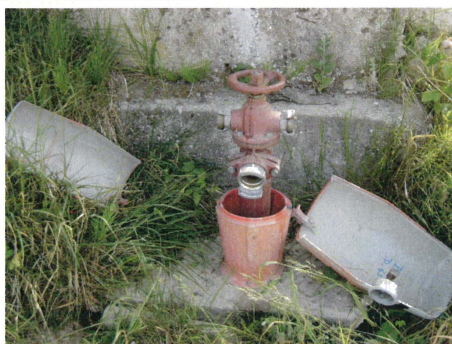
BARRIERE	PI	ENVIRONNEMENT	
<input type="checkbox"/> Existante	<input type="checkbox"/> A repeindre	<input type="checkbox"/> PI inaccessible	<input type="checkbox"/> A rehausser
<input checked="" type="checkbox"/> A créer	<input type="checkbox"/> Absence de numéro	<input type="checkbox"/> A débroussailler	<input type="checkbox"/> Réducteur à l'amont
<input type="checkbox"/> Détruite	<input type="checkbox"/> Erreur de numéro	<input type="checkbox"/> A redresser

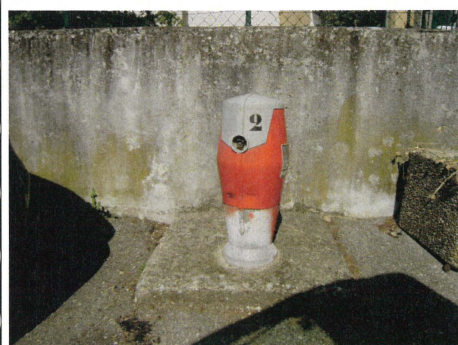
LOCALISATION : Village (Eglise)

Débit maximal (m³/h)	/
Pression dynamique (bars) pour 30 m³/h	5,7
Pression dynamique (bars) pour 60 m³/h	4,2
Pression statique (bars)	6,4

BARRIERE	PI	ENVIRONNEMENT	
<input type="checkbox"/> Existante	<input type="checkbox"/> A repeindre	<input type="checkbox"/> PI inaccessible	<input type="checkbox"/> A rehausser
<input checked="" type="checkbox"/> A créer	<input type="checkbox"/> Absence de numéro	<input type="checkbox"/> A débroussailler	<input type="checkbox"/> Réducteur à l'amont
<input type="checkbox"/> Détruite	<input type="checkbox"/> Erreur de numéro	<input type="checkbox"/> A redresser

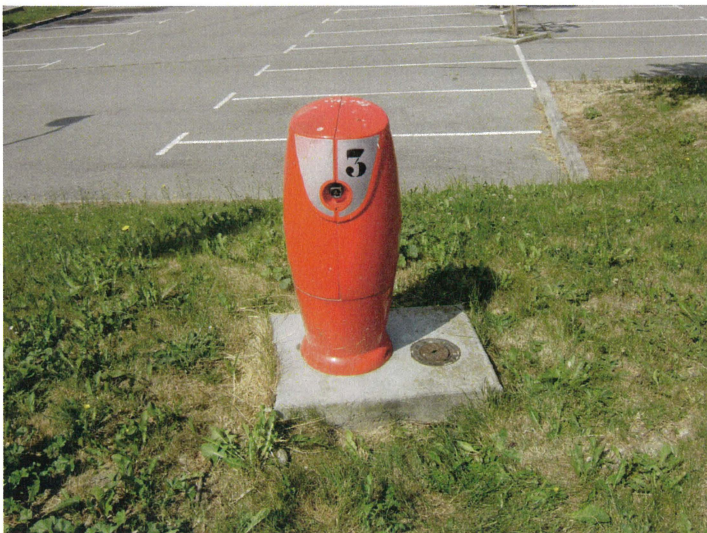
LOCALISATION : Village (Salle des Fêtes)
TYPE DE L'APPAREIL : BAYARD
DIAMETRE DE SORTIE (mm) : 1x100 ; 2x65
 PI normalisé
 PI non normalisé
PRIS SUR UNE CANALISATION EN (mm) : FØ100
 PI conforme à la réglementation
 PI non conforme à la réglementation

Débit maximal (m³/h)	/
Pression dynamique (bars) pour 30 m³/h	6,0
Pression dynamique (bars) pour 60 m³/h	4,4
Pression statique (bars)	6,6

BARRIERE	PI	ENVIRONNEMENT	
<input type="checkbox"/> Existante	<input type="checkbox"/> A repeindre	<input type="checkbox"/> PI inaccessible	<input type="checkbox"/> A rehausser
<input checked="" type="checkbox"/> A créer	<input type="checkbox"/> Absence de numéro	<input type="checkbox"/> A débroussailler	<input type="checkbox"/> Réducteur à l'amont
<input type="checkbox"/> Détruite	<input type="checkbox"/> Erreur de numéro	<input type="checkbox"/> A redresser

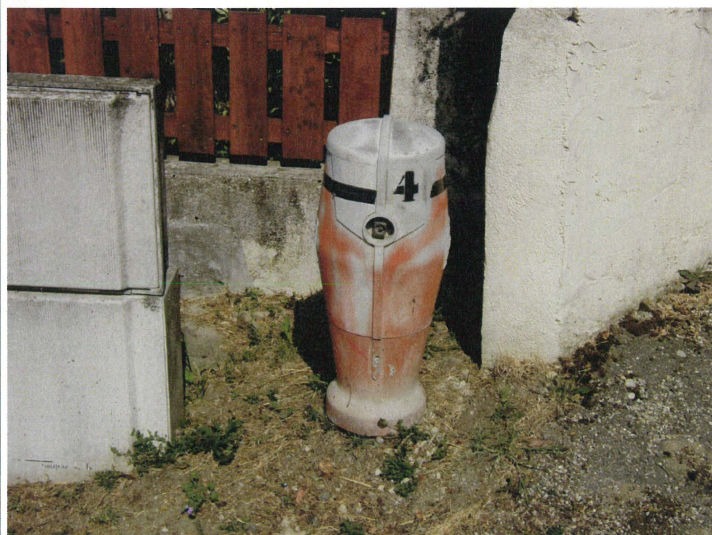
LOCALISATION : Village (LAMBERT Christian)

Débit maximal (m³/h)	/
Pression dynamique (bars) pour 30 m³/h	7,0
Pression dynamique (bars) pour 60 m³/h	4,8
Pression statique (bars)	7,9

BARRIERE	PI	ENVIRONNEMENT
<input type="checkbox"/> Existante	<input type="checkbox"/> A repeindre	<input type="checkbox"/> PI inaccessible
<input checked="" type="checkbox"/> A créer	<input type="checkbox"/> Absence de numéro	<input type="checkbox"/> A débroussailler
<input type="checkbox"/> Détruite	<input type="checkbox"/> Erreur de numéro	<input type="checkbox"/> A redresser
		<input type="checkbox"/> A rehausser
		<input type="checkbox"/> Réducteur à l'amont

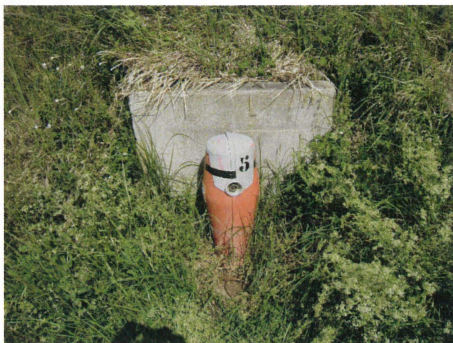
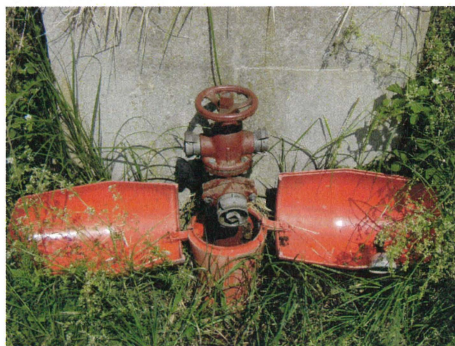
LOCALISATION : La Priory / En Burdi

Débit maximal (m³/h)	56
Pression dynamique (bars) pour 30 m³/h	7,8
Pression dynamique (bars) pour 60 m³/h	/
Pression statique (bars)	12,2

BARRIERE	PI	ENVIRONNEMENT	
<input type="checkbox"/> Existante	<input type="checkbox"/> A repeindre	<input type="checkbox"/> PI inaccessible	<input type="checkbox"/> A rehausser
<input checked="" type="checkbox"/> A créer	<input type="checkbox"/> Absence de numéro	<input type="checkbox"/> A débroussailler	<input type="checkbox"/> Réducteur à l'amont
<input type="checkbox"/> Détruite	<input type="checkbox"/> Erreur de numéro	<input type="checkbox"/> A redresser

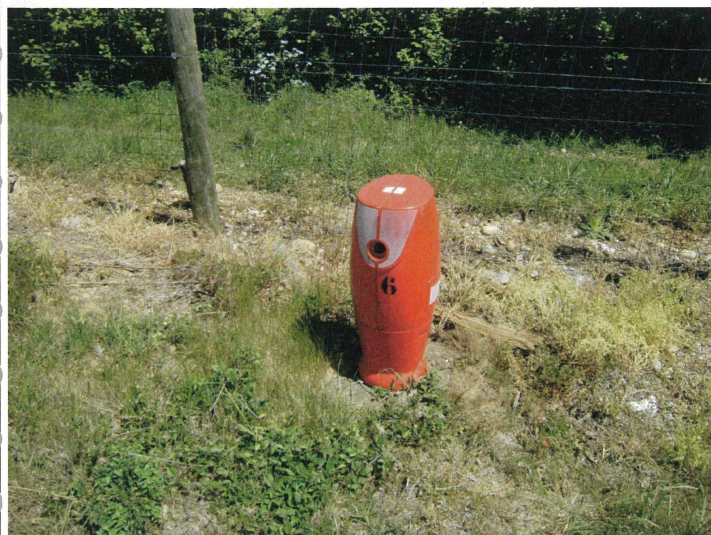
LOCALISATION : Combe Péréras
TYPE DE L'APPAREIL : BAYARD
DIAMETRE DE SORTIE (mm) : 1x100 ; 2x65
 PI normalisé
 PI non normalisé
PRIS SUR UNE CANALISATION EN (mm) : PVCØ90
 PI conforme à la réglementation
 PI non conforme à la réglementation

Débit maximal (m³/h)	33
Pression dynamique (bars) pour 30 m³/h	/
Pression dynamique (bars) pour 60 m³/h	/
Pression statique (bars)	6,4

BARRIERE	PI	ENVIRONNEMENT
<input type="checkbox"/> Existante <input checked="" type="checkbox"/> A créer <input type="checkbox"/> Détruite	<input type="checkbox"/> A repeindre <input type="checkbox"/> Absence de numéro <input type="checkbox"/> Erreur de numéro	<input type="checkbox"/> PI inaccessible <input type="checkbox"/> A débroussailler <input type="checkbox"/> A redresser <input type="checkbox"/> A rehausser <input type="checkbox"/> Réducteur à l'amont

PI pris sur la conduite venant de Varacieux (Communauté de communes de Vinay). Cette conduite alimente quelques maisons sur Murinais et en secours le réservoir des Ayers .

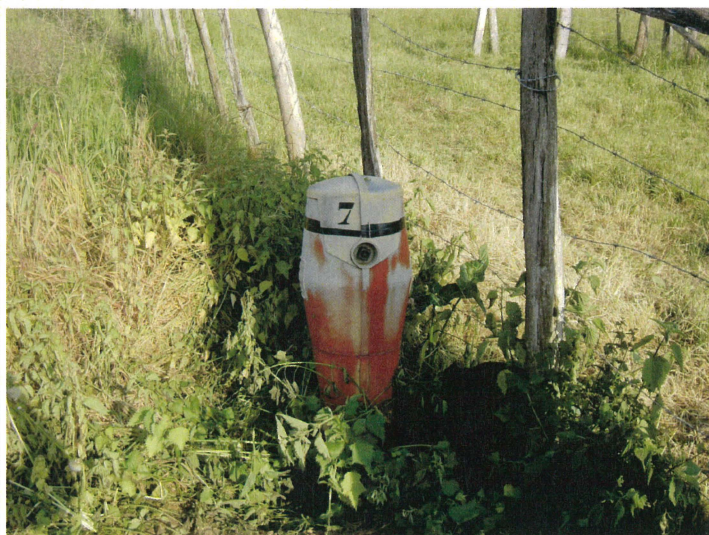
LOCALISATION : Argentenais

Débit maximal (m³/h)	/
Pression dynamique (bars) pour 30 m³/h	7,1
Pression dynamique (bars) pour 60 m³/h	5,1
Pression statique (bars)	8,0

BARRIERE	PI	ENVIRONNEMENT	
<input type="checkbox"/> Existante	<input type="checkbox"/> A repeindre	<input type="checkbox"/> PI inaccessible	<input type="checkbox"/> A rehausser
<input checked="" type="checkbox"/> A créer	<input type="checkbox"/> Absence de numéro	<input type="checkbox"/> A débroussailler	<input type="checkbox"/> Réducteur à l'amont
<input type="checkbox"/> Détruite	<input type="checkbox"/> Erreur de numéro	<input type="checkbox"/> A redresser

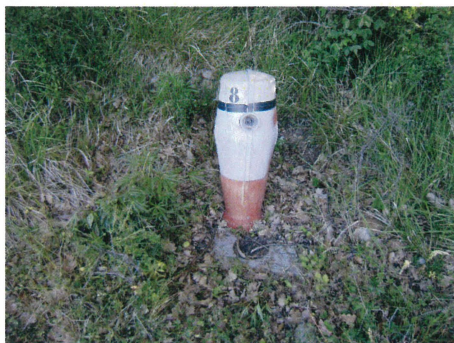
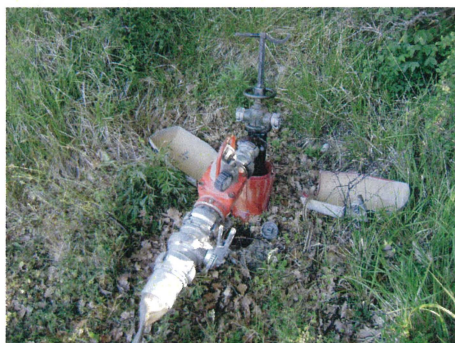
LOCALISATION : Travers du Pin Haut

Débit maximal (m³/h)	38
Pression dynamique (bars) pour 30 m³/h	2,2
Pression dynamique (bars) pour 60 m³/h	/
Pression statique (bars)	9,0

BARRIERE	PI	ENVIRONNEMENT	
<input type="checkbox"/> Existante	<input type="checkbox"/> A repeindre	<input type="checkbox"/> PI inaccessible	<input type="checkbox"/> A rehausser
<input checked="" type="checkbox"/> A créer	<input type="checkbox"/> Absence de numéro	<input type="checkbox"/> A débroussailler	<input type="checkbox"/> Réducteur à l'amont
<input type="checkbox"/> Détruite	<input type="checkbox"/> Erreur de numéro	<input type="checkbox"/> A redresser

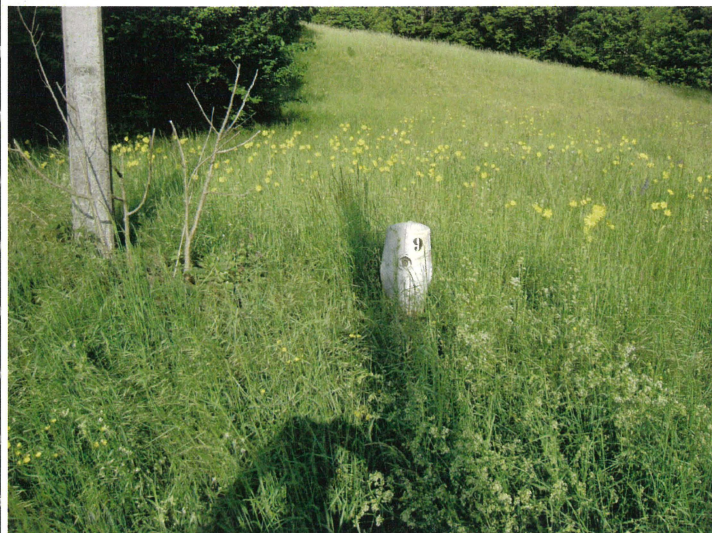
PI N°9

Débit maximal (m³/h)	54
Pression dynamique (bars) pour 30 m³/h	1,8
Pression dynamique (bars) pour 60 m³/h	/
Pression statique (bars)	2,8

BARRIERE	PI	ENVIRONNEMENT
<input type="checkbox"/> Existante	<input checked="" type="checkbox"/> A repeindre	<input type="checkbox"/> PI inaccessible
<input checked="" type="checkbox"/> A créer	<input type="checkbox"/> Absence de numéro	<input type="checkbox"/> A débroussailler
<input type="checkbox"/> Détruite	<input type="checkbox"/> Erreur de numéro	<input type="checkbox"/> A redresser
		<input type="checkbox"/> A rehausser
		<input checked="" type="checkbox"/> Réducteur à l'amont

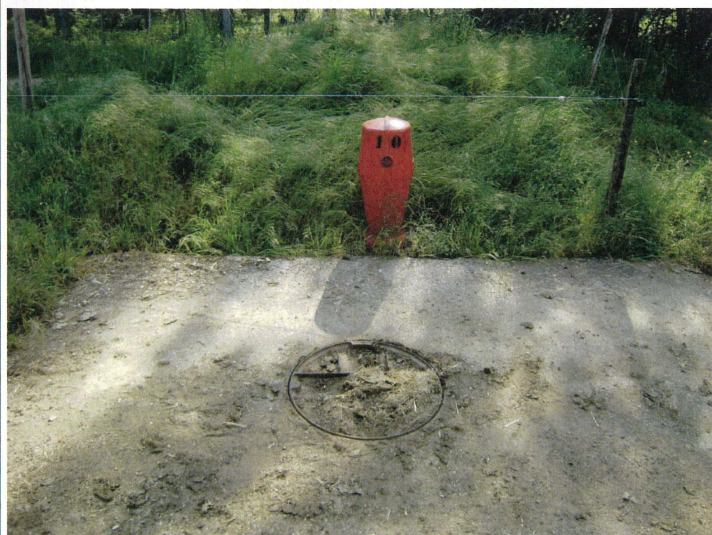
LOCALISATION : Doz (Giroud)
TYPE DE L'APPAREIL : BAYARD
DIAMETRE DE SORTIE (mm) : 1x100 ; 2x65
 PI normalisé
 PI non normalisé
PRIS SUR UNE CANALISATION EN (mm) : FØ100
 PI conforme à la réglementation
 PI non conforme à la réglementation

Débit maximal (m³/h)	/
Pression dynamique (bars) pour 30 m³/h	4,2
Pression dynamique (bars) pour 60 m³/h	3,4
Pression statique (bars)	6,2

BARRIERE	PI	ENVIRONNEMENT
<input type="checkbox"/> Existante	<input type="checkbox"/> A repeindre	<input type="checkbox"/> PI inaccessible
<input checked="" type="checkbox"/> A créer	<input type="checkbox"/> Absence de numéro	<input type="checkbox"/> A débroussailler
<input type="checkbox"/> Détruite	<input type="checkbox"/> Erreur de numéro	<input type="checkbox"/> A redresser
		<input type="checkbox"/> A rehausser
		<input checked="" type="checkbox"/> Réducteur à l'amont

<input checked="" type="checkbox"/> Ouverture difficile
<input type="checkbox"/> Disparu | Serrure de porte
<input type="checkbox"/> Détruite |

<input type="checkbox"/> Grippée
<input type="checkbox"/> Cassée | Socle béton
<input type="checkbox"/> Non conforme
<input checked="" type="checkbox"/> Inexistant
<input type="checkbox"/> Abîmé |

Sur le réseau de la Communauté de communes de Vinay, après réducteur de pression et avant compteur. Ce réseau alimente si besoin Murinais.

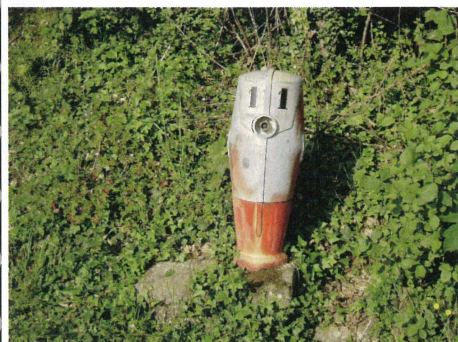
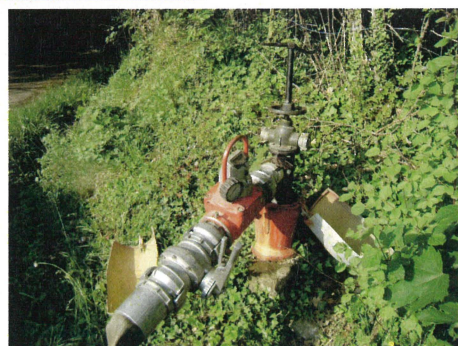
LOCALISATION : Les Savoyères

Débit maximal (m³/h)	33 à 15
Pression dynamique (bars) pour 30 m³/h	/
Pression dynamique (bars) pour 60 m³/h	/
Pression statique (bars)	1,4

BARRIERE	PI	ENVIRONNEMENT	
<input type="checkbox"/> Existante	<input type="checkbox"/> A repeindre	<input type="checkbox"/> PI inaccessible	<input type="checkbox"/> A rehausser
<input checked="" type="checkbox"/> A créer	<input type="checkbox"/> Absence de numéro	<input type="checkbox"/> A débroussailler	<input checked="" type="checkbox"/> Réducteur à l'amont
<input type="checkbox"/> Détruite	<input type="checkbox"/> Erreur de numéro	<input type="checkbox"/> A redresser

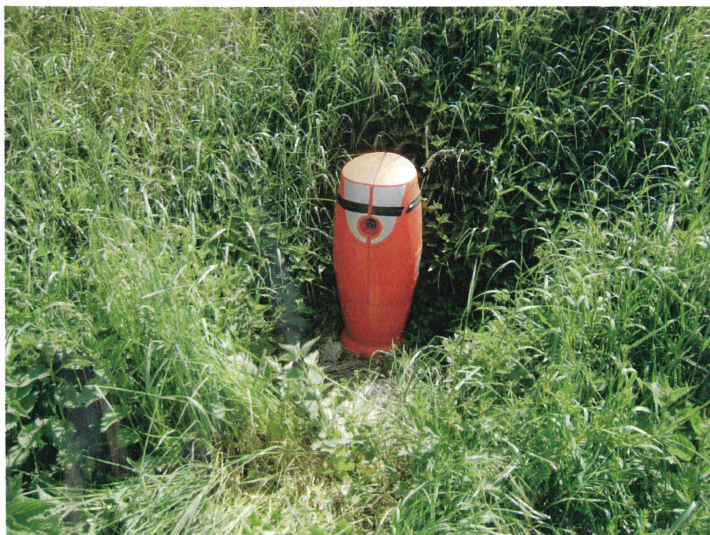
LOCALISATION : Méléna

Débit maximal (m³/h)	/
Pression dynamique (bars) pour 30 m³/h	8,5
Pression dynamique (bars) pour 60 m³/h	5,2
Pression statique (bars)	10,5

BARRIERE	PI	ENVIRONNEMENT	
<input type="checkbox"/> Existante	<input type="checkbox"/> A repeindre	<input type="checkbox"/> PI inaccessible	<input type="checkbox"/> A rehausser
<input checked="" type="checkbox"/> A créer	<input checked="" type="checkbox"/> Absence de numéro	<input type="checkbox"/> A débroussailler	<input checked="" type="checkbox"/> Réducteur à l'amont
<input type="checkbox"/> Détruite	<input type="checkbox"/> Erreur de numéro	<input type="checkbox"/> A redresser

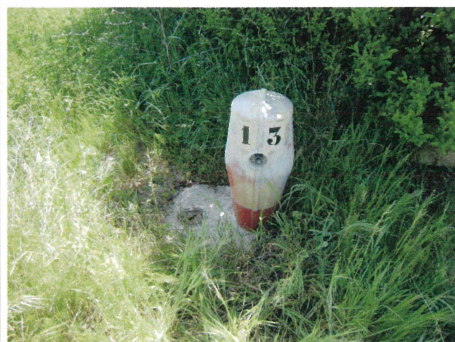
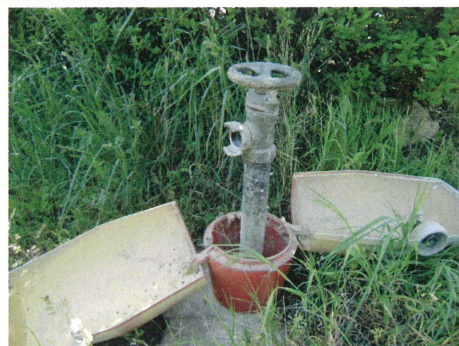
LOCALISATION : En Burdi

Débit maximal (m³/h)	<i>Non testé (1 sortie de Ø40)</i>
Pression dynamique (bars) pour 30 m³/h	
Pression dynamique (bars) pour 60 m³/h	
Pression statique (bars)

Disparu (Ø40 mm)

Le PI n'est pas en eau. La vanne est fermée.

Le PI est pris sur la conduite venant de la Communauté de commune de Vinay (bouclage possible avec Murinais). Impossibilité d'installer le CPI pour mesure.
