## Commune de LAVEYRON

### SCHEMA GENERAL D'ASSAINISSEMENT

#### *Phase 1 : Analyse de l'existant*

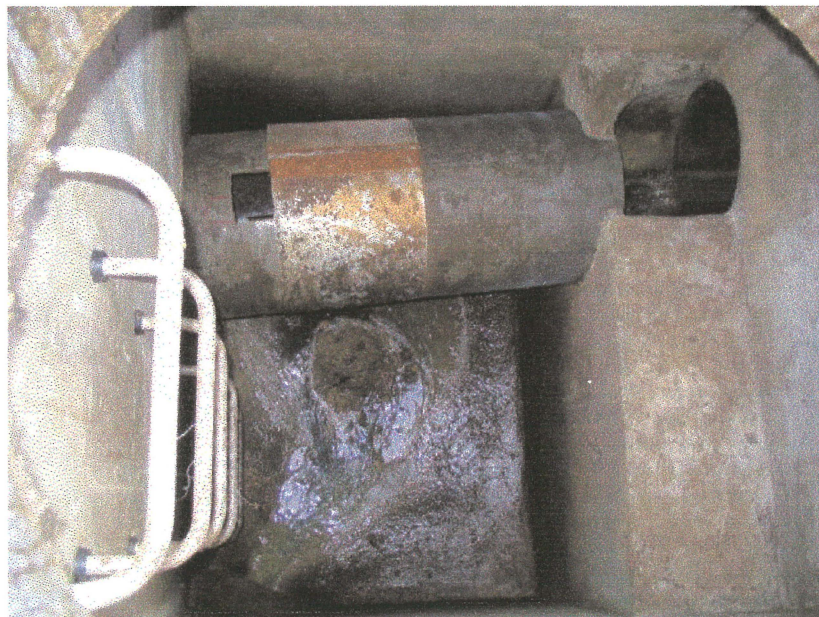
Fig. 3-a : DO1 : montée de la rue du Village, réseau unitaire

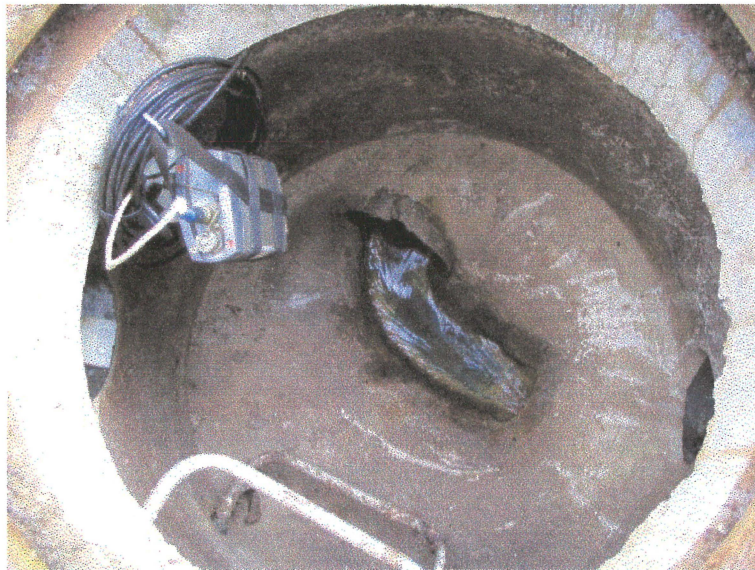
Le second est implanté près du lotissement de la rayonnaire à l'exutoire du bassin de collecte n°2. L'ouvrage n'assure pas un véritable calibrage du débit à l'aval, il s'apparente à un trop plein pour délester le réseau éventuellement en charge par temps de pluie.

Fig. 3-b : Vue du DO 2 : bas du village de LAVEYRON, réseau séparatif

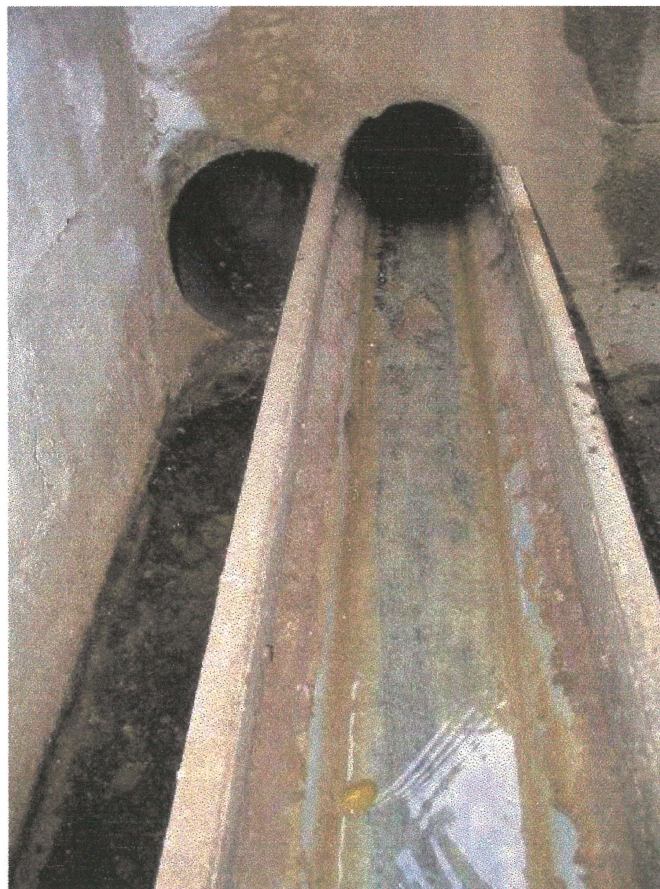
Le troisième également implanté sur le Bassin de collecte N° 2 se situe au pied de la montée du village. Il s'agit d'un tuyau tronqué permettant des déversements latéraux.

Fig. 3-c : Vue du DO3 : montée de la rue du Village, réseau séparatif

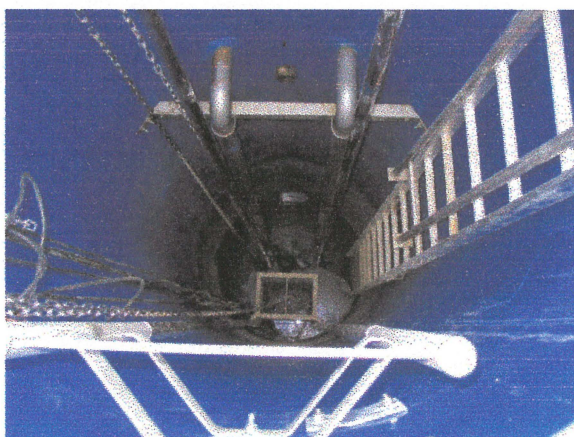
L'ouvrage est en bon état général. L'entretien est satisfaisant.

Fig. 3-e : Vue de la bâche du poste de refoulement (PR 2)
