FICHE RETOURS D'EXPERIENCE CONTRAT VERT ET BLEU DU BASSIN VERSANT DU LAC DU BOURGET

Chantier de restauration - La Motte-Servolex
Site LMS7 - Allée Roland Laimé

03/2025

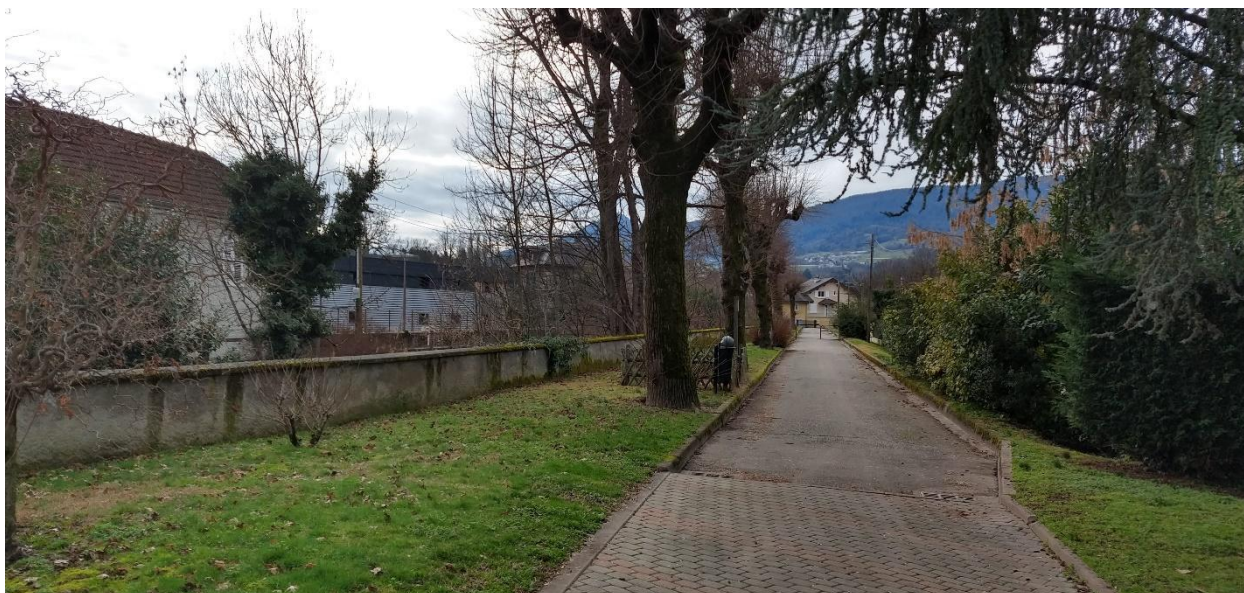
Facteur de dégradation : pelouse sur sol pauvre de remblai, entretien en gazon depuis plus de 10 ans avec cortège spécifique appauvri.

Figure 1 - Allée Roland Laimé (site LMS 7) - Photographie de la zone dégradée
Source : A. PERRIN (Ville de La Motte-Servolex)

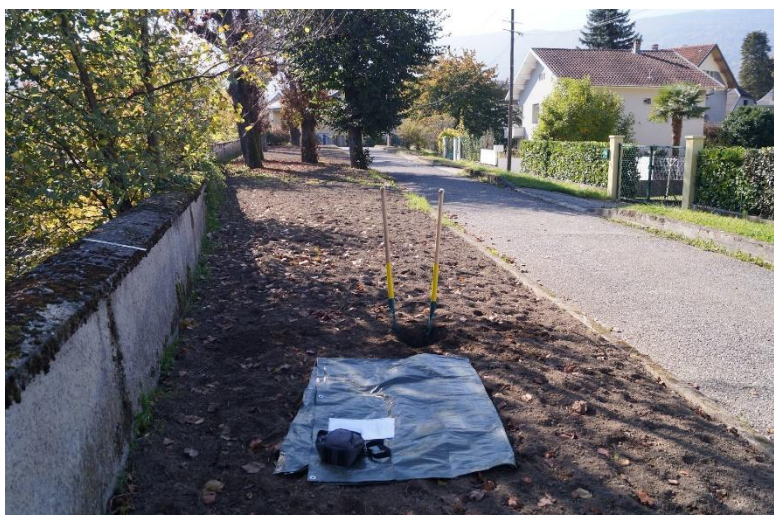
Le 27 octobre 2021, le CBN Alpin a effectué des prélèvements d'échantillons de sol, afin de réaliser des analyses physico-chimiques (Fig. 3).

Figure 3 - Prélèvements de sol réalisés par le CBNA pour analyses physico-chimiques - Octobre 2021

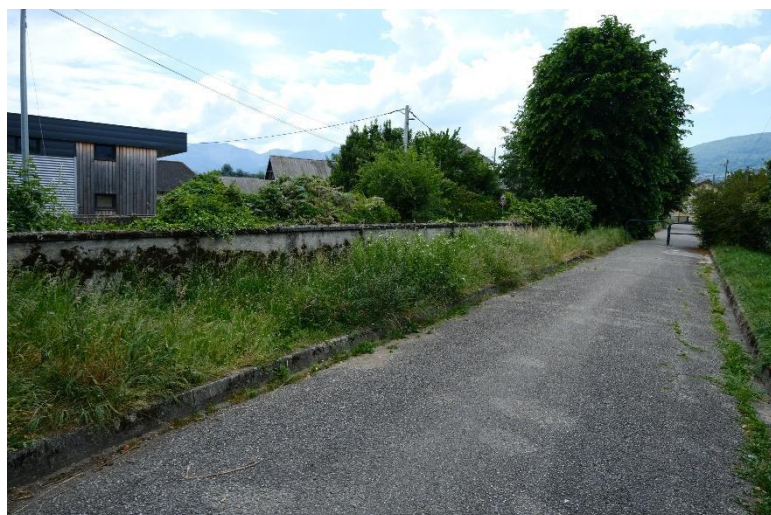
Enfin, les 28 et 29 octobre, l'entreprise Millon a procédé au semis des « prairies fleuries », avec l'appui du CBN alpin. Les graines – des semences Végétal local de la zone Alpes – ont été semées à la volée, avec un mélange de sable permettant une répartition plus homogène sur l'ensemble des secteurs. Aucune intervention n'a été effectuée a posteriori (Fig. 4).

Figure 4 - Vue du site revégétalisé - Mai 2023

Le rendu n'est pas satisfaisant : il y a une domination des Poacées et peu de couleurs. Ce site est très fréquenté par les riverains qui promènent leurs chiens, et a été fortement piétiné. Sa configuration toute en longueur est assez particulière. Ce site va être remodelé dans le cadre des travaux de requalification des berges du Nant Bruyant : les berges vont être reprofilées, puis des semis Végétal local vont être réalisés.

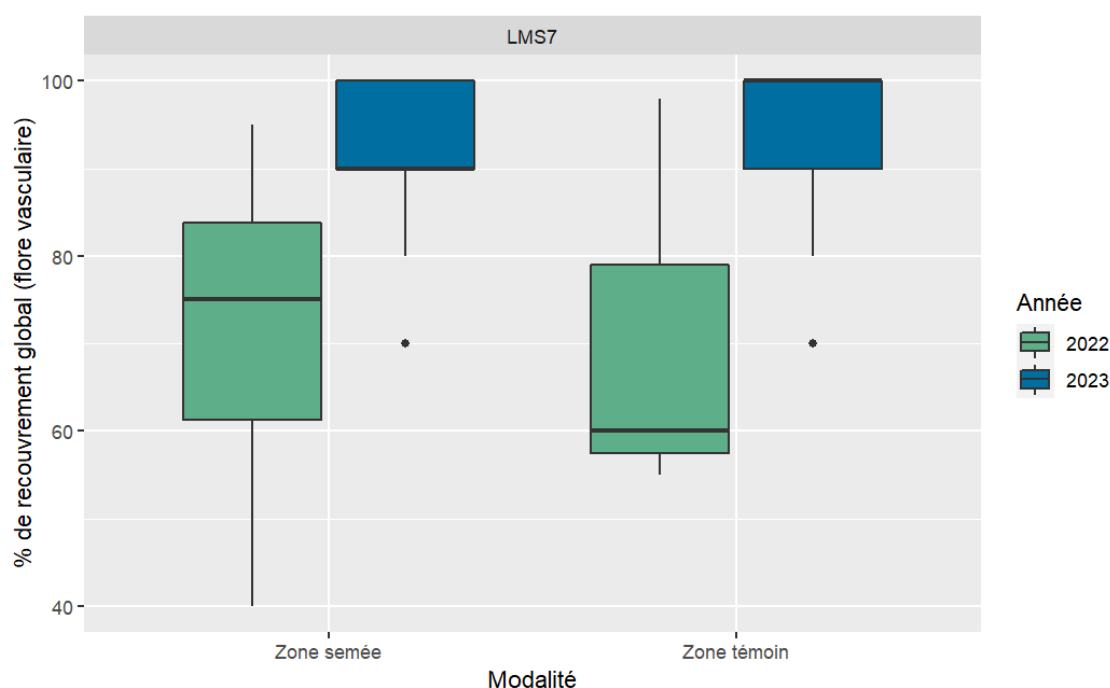
On observe une augmentation de recouvrement entre les années, avec un passage de 70% à plus de 90% de recouvrement végétal, sans différence entre les modalités (Anova sur glm, p-value < 0.001, R² = 0.39, Fig. 5). Une telle couverture végétale limite les risques d'érosion ou d'inondation en stabilisant les sols.

Figure 5 - Evolution du recouvrement de la végétation

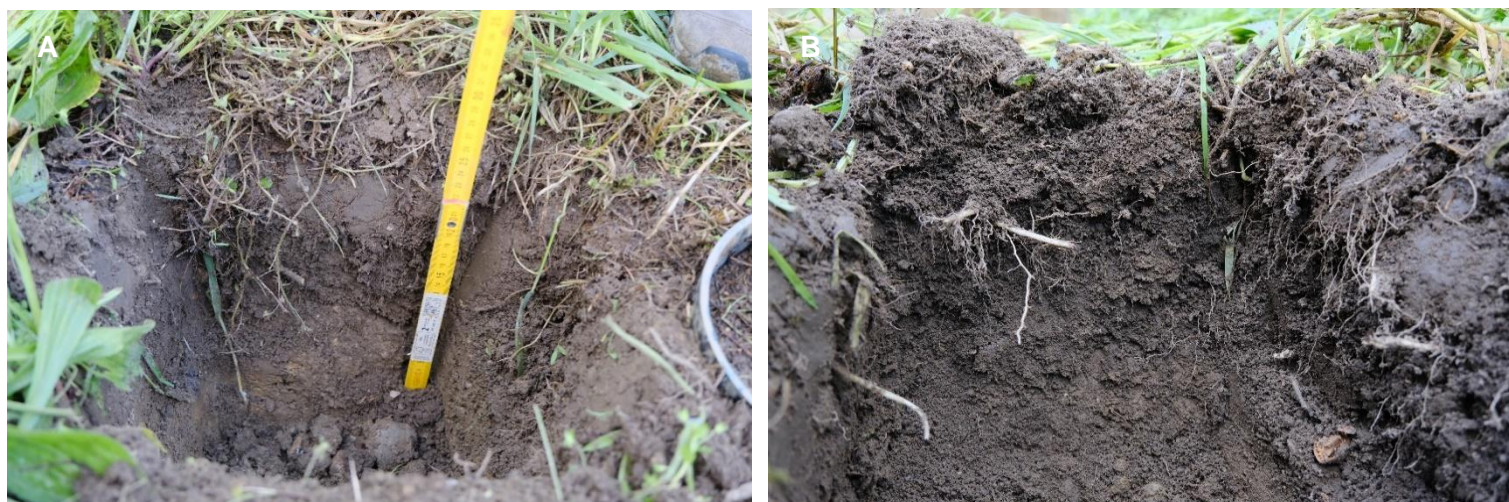
Le pH_{eau} mesuré a une valeur proche de 6, ce qui indique que les sols sont légèrement acides. L'observation des mottes de terre a permis de constater un sol brun, très humide en surface avec un système racinaire dense s'étendant jusqu'à environ 20 cm de profondeur. Un premier horizon assez fin colonisé par les racines semble surmonter un autre horizon plus épais, où l'on commence à observer quelques graviers qui composent les remblais déposés en-dessous. Sur la zone témoin, le sol est plus compact et on observe un léger tassement (Fig. 7).

La structure semble, de manière qualitative, meilleure après restauration que lors des premières analyses effectuées avant travaux. En effet en 2021, les blocs extraits étaient constitués d'une unique couche très friable, comportant des cailloux et quelques débris racinaires.

Figure 7 - profils de sol observés sur la zone témoin (photo A) et sur la zone semée (photo B) en 2023

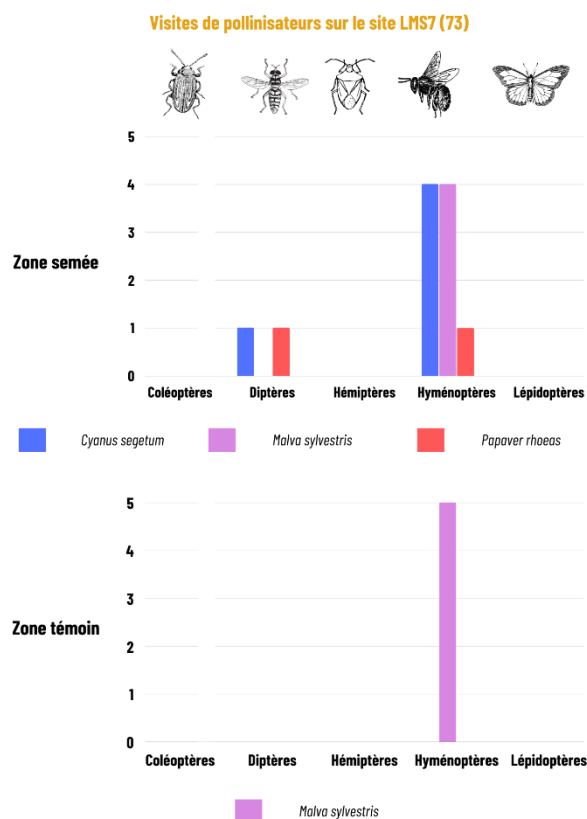
On observe une diversité d'insectes pollinisateurs liée à la présence d'espèces végétales de familles, couleurs et formes variées. Diversité floristique et diversité de pollinisateurs sont donc liées.

Insectes observés pendant 15 à 20 min entre 13h0 et 14h00, 31 mai 2023
 Conditions : rares éclaircies, quelques gouttes, pas de vent, 24°C

Figure 9 – Comptage des pollinisateurs sur diverses espèces végétales

Méthode : le protocole de suivi est inspiré de la démarche participative SPIPOLL. Un comptage des insectes se posant sur les fleurs de 3 à 5 espèces végétales abondantes sur le site - appartenant à des familles variées - est réalisé pendant 20 min. Les observations ont lieu par beau temps, en l'absence de vent et avec des conditions de température adéquates.
