Département de l'Ain
Communauté de communes Bresse et Saône

**Elaboration de schémas directeurs
d'assainissement sur le territoire de la
communauté de communes Bresse et Saône**

Rapport global de phase 2

Dossier
2206026/MAW
Septembre 2023 / V1

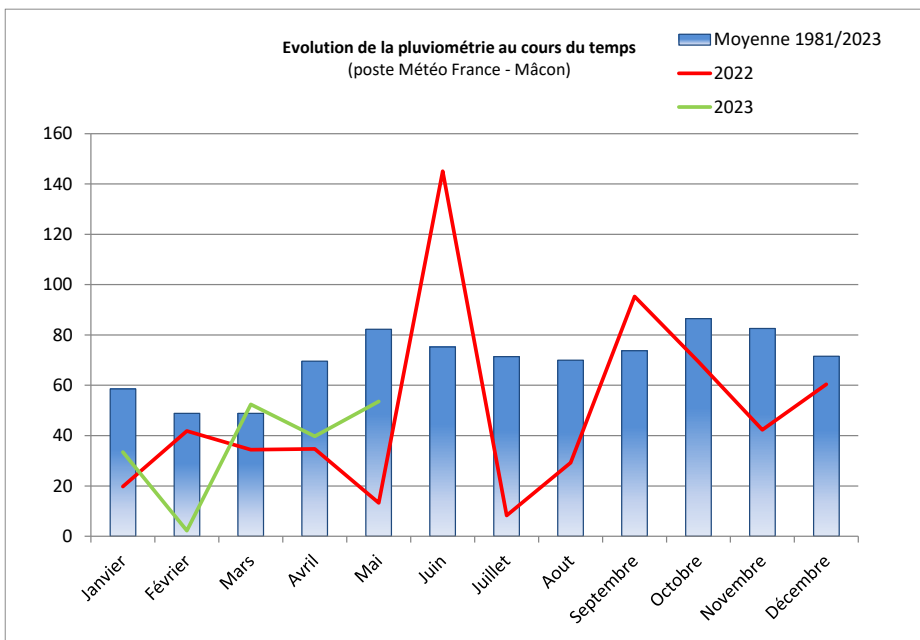
Données pluviométriques de Mâcon (71)

Par rapport à la moyenne des précipitations observées entre 1981 et 2023, les mois de janvier et février précèdent le mois d'installation des mesures ont connu nettement moins de précipitations que la moyenne. Durant la période d'installation, la pluviométrie était légèrement supérieure à la moyenne en mars mais très nettement inférieure au mois d'avril avec seulement 40 mm contre 70 mm en moyenne sur ce dernier mois.

La campagne de mesures a eu lieu dans un contexte moyennement favorable aux intrusions d'eaux claires parasites.

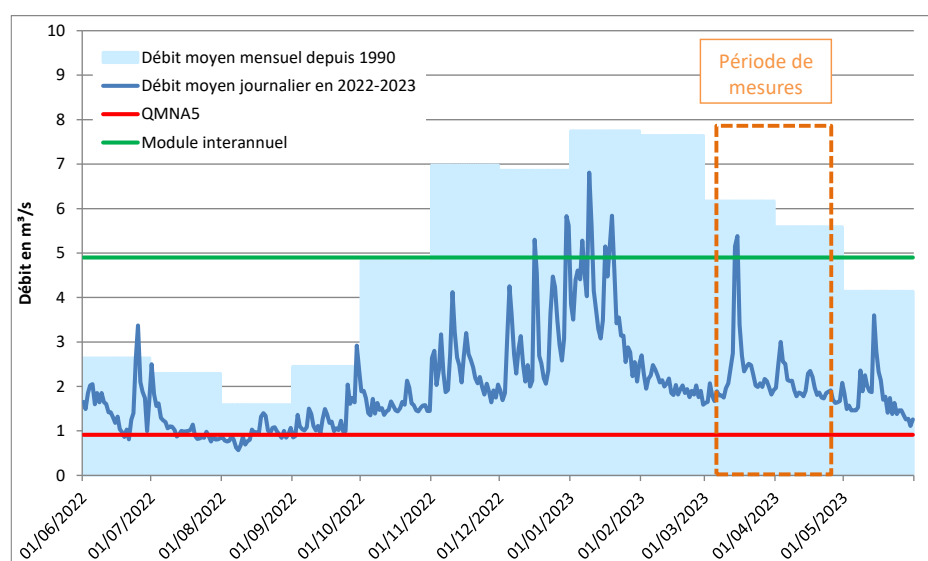
Bien que ces mesures soient relativement éloignées de la zone d'étude, ce cours d'eau reflète le contexte hydrologique de la zone d'étude. Le graphique ci-dessous permet d'apprécier les variations du débit du cours d'eau entre juin 2022 et juin 2023.

Ce graphique met en évidence :

- Un débit mesuré généralement inférieur au débit moyen constaté depuis la mise en place de la station de mesures ;
- Un débit mesuré en très forte baisse les semaines précédant les campagnes de mesures sans toutefois descendre en dessous du QMNA5 ;
- Un débit mesuré compris entre le module interannuel et le QMNA5 durant les campagnes de mesures avec toutefois un pic au-dessus du module interannuel en début de campagne.

La campagne de mesures a été initiée pendant une période de pluviométrie plutôt bonne consécutive à des mois de janvier et février assez faiblement arrosés. Le niveau des cours d'eau était moyen, aussi le contexte de mesures était globalement moyennement propice aux intrusions d'eaux claires parasites permanentes.

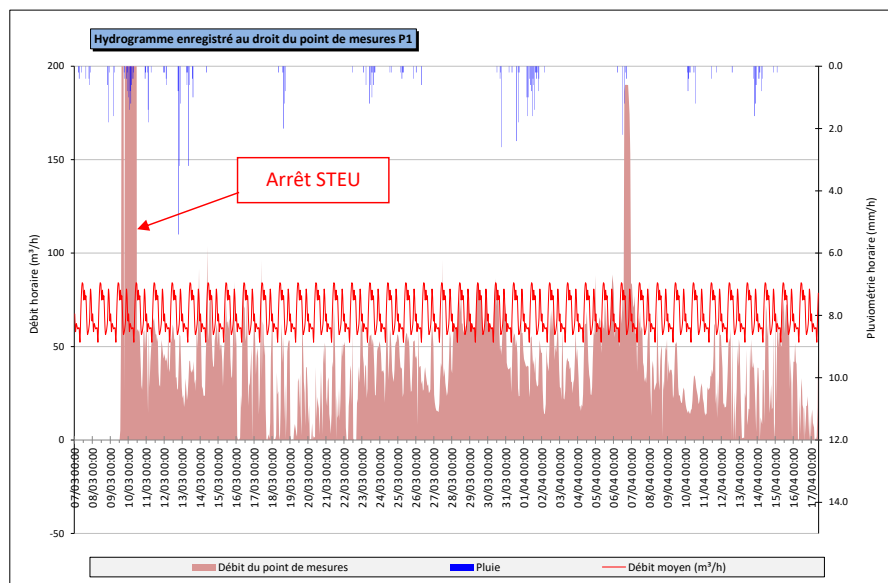
⇒ Point de mesures n°1 : Enceinte de la station

L'analyse du graphique met en évidence les points suivants :

- Une courbe en période de temps sec caractéristique d'effluents de type domestiques, avec 2 pics journaliers, le matin et le soir ;
- Des débits très variables par temps sec ;
- Exploitation des résultats peu fiable.

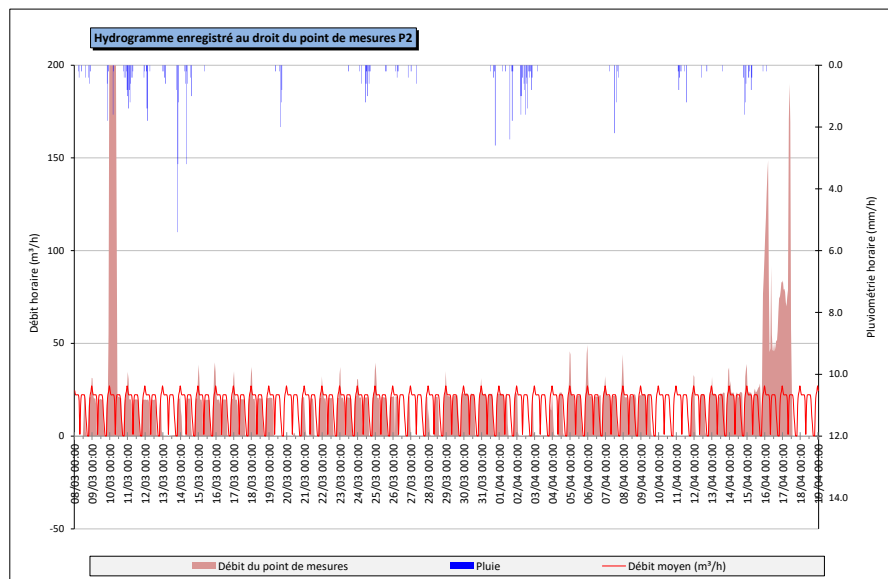
➔ **Point de mesures n°2 : Rue de la Loëze**

L'analyse du graphique met en évidence les points suivants :

- Une courbe en période de temps sec caractéristique d'effluents de type industriel lié très certainement au mode de fonctionnement de la station d'épuration de l'entreprise Valentin Traiteur ;
- Des variations de débits relativement constantes d'un jour à l'autre par temps sec avec un fonctionnement 6 jours sur 7 du mardi au dimanche généralement ;
- Aucun débit de fond visible, témoin de l'absence d'eaux claires parasites permanentes importante dans les réseaux ;

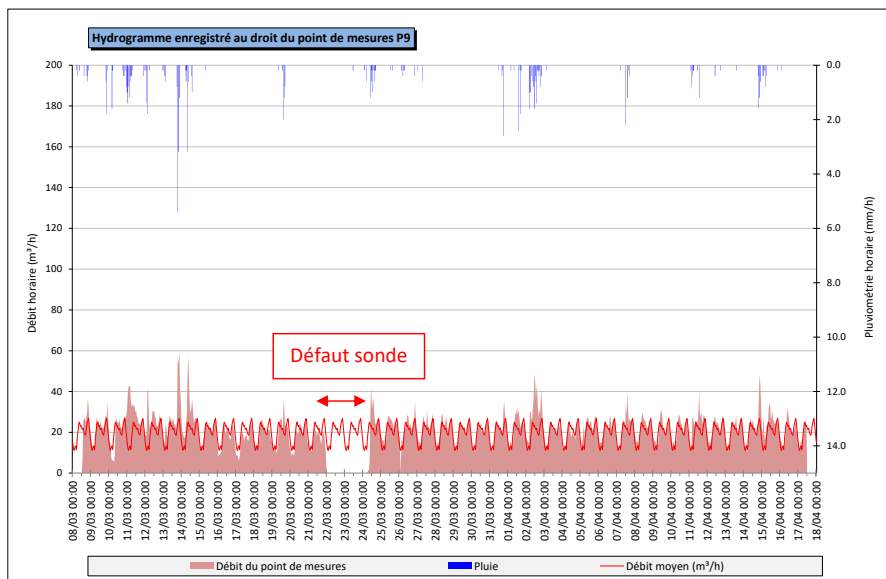
➔ Point de mesures n°9 : Rue Basse

L'analyse du graphique met en évidence les points suivants :

- Une courbe en période de temps sec caractéristique d'effluents de type domestiques, avec 2 pics journaliers, bien que peu prononcés, le matin et le soir ;
- Des variations de débits relativement constantes d'un jour à l'autre par temps sec ;
- Un débit de fond visible, témoin d'une part d'eaux claires parasites permanentes importante dans les réseaux ;
- Des apports visibles lors des événements pluvieux caractéristiques, signe de défauts de séparation des réseaux.

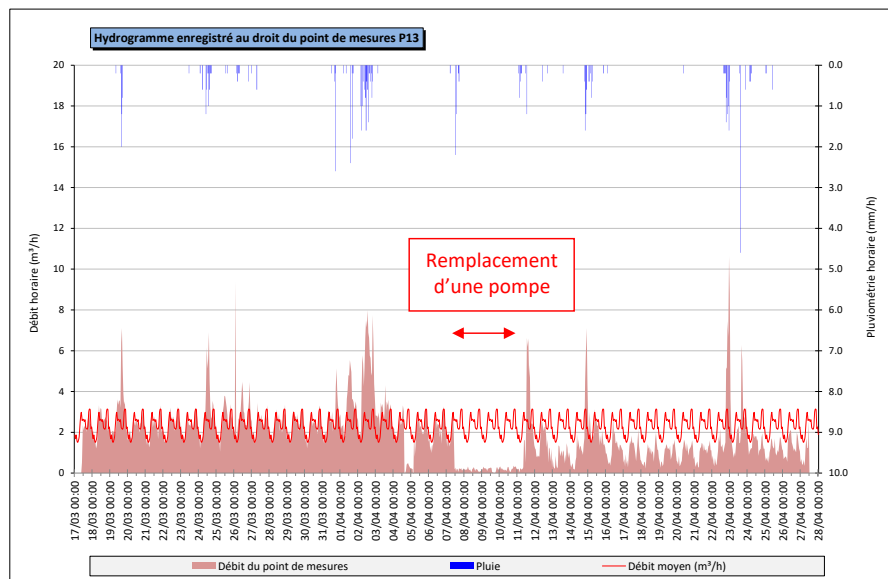
➤ Point de mesures n°13 : Route des Baisses

L'analyse du graphique met en évidence les points suivants :

- Une courbe en période de temps sec caractéristique d'effluents de type domestiques, avec 2 pics journaliers, le matin et le soir ;
- Des variations de débits relativement constantes d'un jour à l'autre par temps sec, avec une baisse significative des débits entre le début et la fin de la campagne de mesures ;
- Un débit de fond visible, témoin d'une part d'eaux claires parasites permanentes importante dans les réseaux au début des mesures et faibles à la fin ;
- Des apports observés lors des évènements pluvieux caractéristiques, signe de défaut de séparation des réseaux.
