Affaire n° **A2301454** du **21/01/2025**

ARCHE AGGLO - COMMUNE DE LEMPS

Diagnostic et Schéma Directeur d'Assainissement -
Rapport de Phase 1 : Analyse de l'existant –
Recueil de données

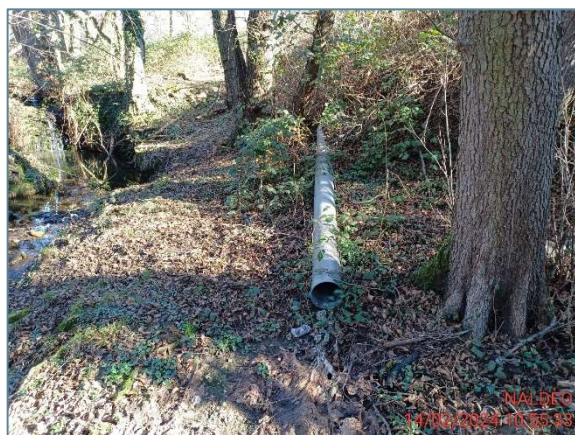
Vue vers l'amont du ruisseau en bordure du D.O Lubac

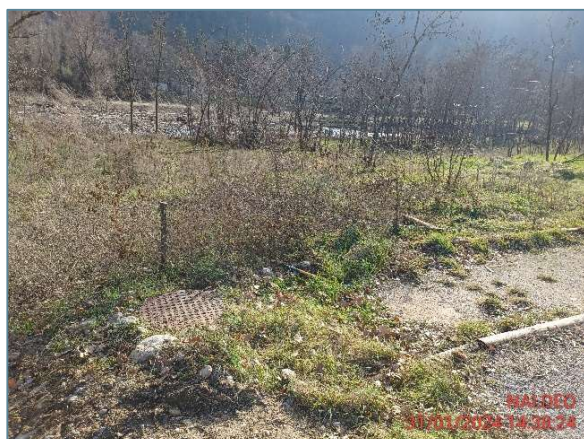
Vue du Doux depuis le D.O Mastrou

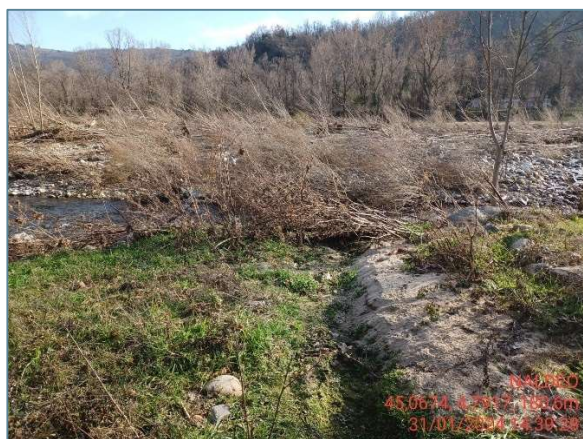
Vue du Doux depuis l'exutoire du D.O Mastrou

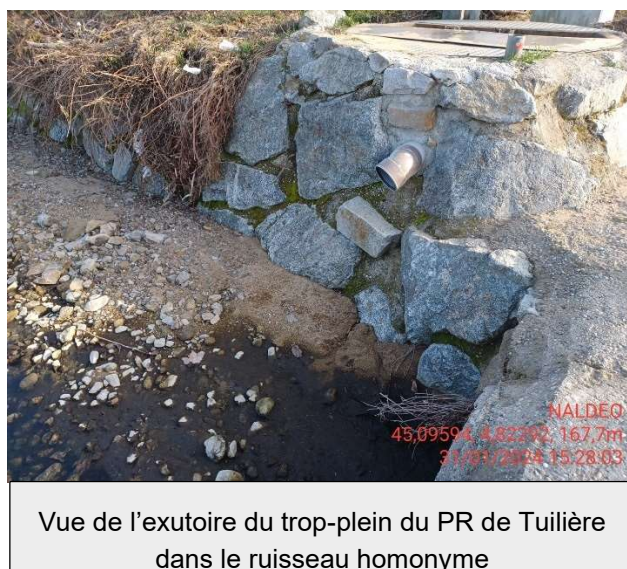
Vue de l'exutoire du trop-plein du PR de Tuilière dans le ruisseau homonyme

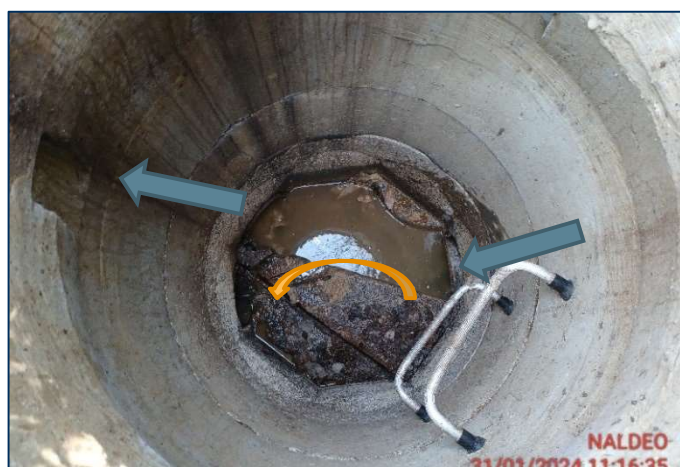
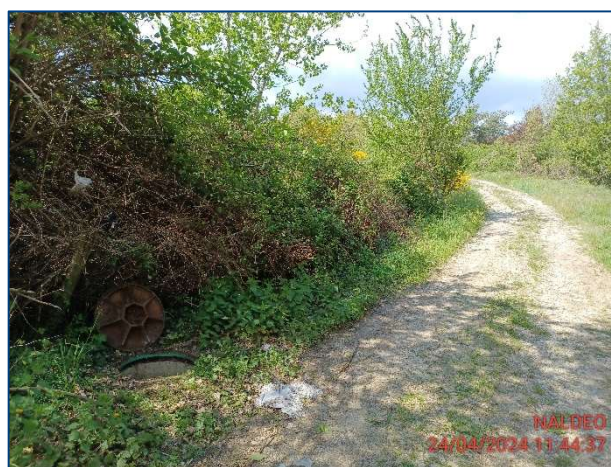
3.1.3.1 Déversoir d'orage de Lemps Village

DO de LEMPS Village	
Numéro	1
Localisation	Amont STEP LEMPS Village
Type	Lame déversante
Milieu récepteur	Ruisseau des Agrèves
Estimation du nombre d'habitants raccordés	99 EH (rôle de l'eau géolocalisé)
Charge organique à l'amont du déversoir d'orage	5,94 kg/j de DBO5
Déversement de temps de pluie	Oui
Déversement de temps sec	Non constaté durant la visite
Réglementaire: Le déversoir d'orage n'est pas soumis à déclaration

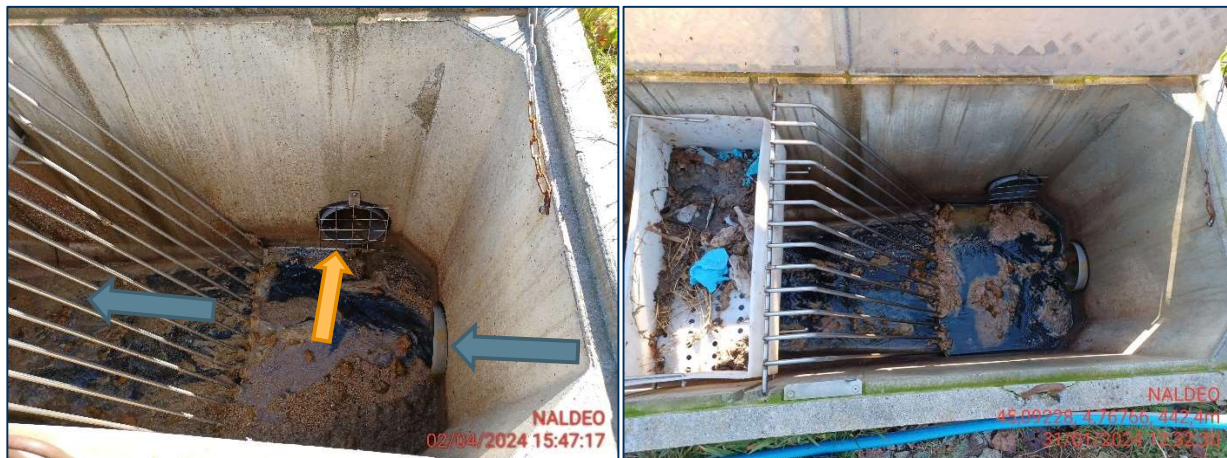
3.1.3.2 Trop-plein du dégrilleur de la STEP de Poulynx

Ce trop-plein ne se déverse pas dans le milieu naturel mais dans l'ouvrage de bâché du 1^{er} étage.

Trop plein du dégrilleur de la STEP de Poulynx_Lemps	
Numéro	2
Localisation	station d'épuration de Poulynx
Type	Trop-plein
Milieu récepteur	Ruisseau de la Chèvre
Estimation du nombre d'habitants raccordés	37 EH (rôle de l'eau géolocalisé)
Charge organique à l'amont du déversoir d'orage	2,22 kg/j de DBO5
Déversement de temps de pluie	Oui
Déversement de temps sec	Oui
Réglementaire: Le déversoir d'orage n'est pas soumis à déclaration

Le déversement en temps sec est lié à la mise en charge du dégrilleur avec l'accumulation de lingettes.

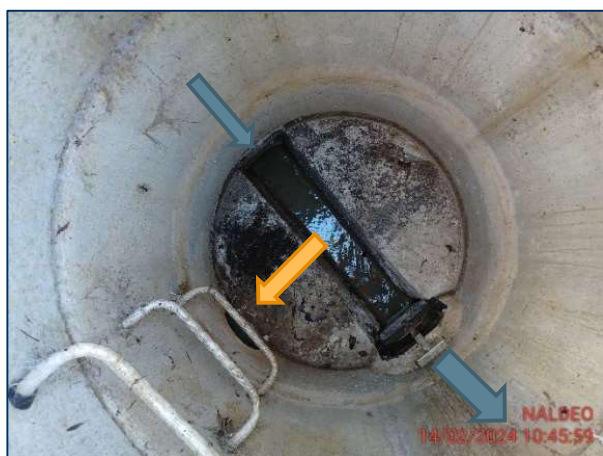
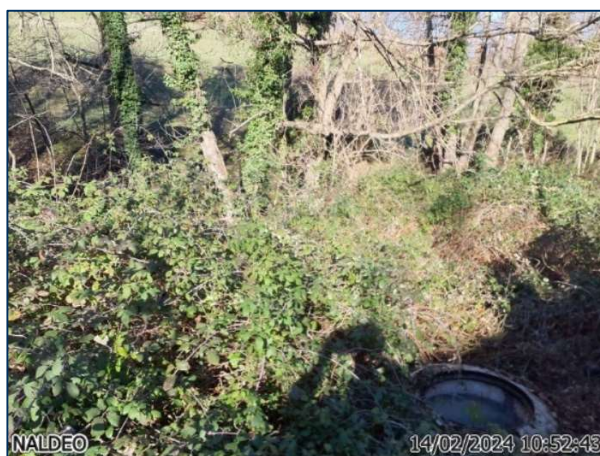
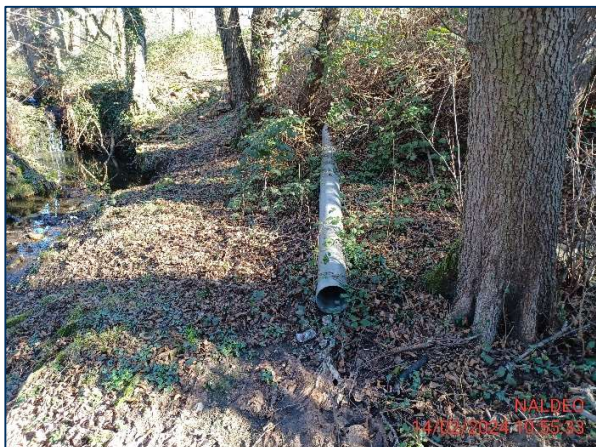
3.1.3.3 Déversoir d'orage de Lubac

DO descente de Lubac_Saint Jean de Muzols	
Numéro	3
Localisation	Collecteur principale
Type	Trop-plein
Milieu récepteur	Cours d'eau sans appellation
Estimation du nombre d'habitants raccordés	62 EH (rôle de l'eau géolocalisé)
Charge organique à l'amont du déversoir d'orage	3,72 kg/j de DBO5
Déversement de temps de pluie	Oui
Déversement de temps sec	Non constaté durant la visite
Réglementaire: Le déversoir d'orage n'est pas soumis à déclaration

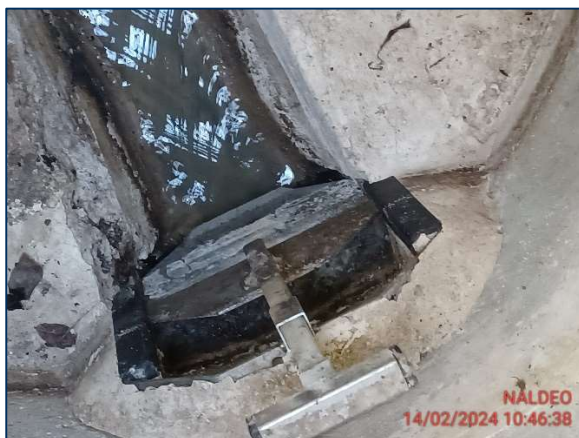
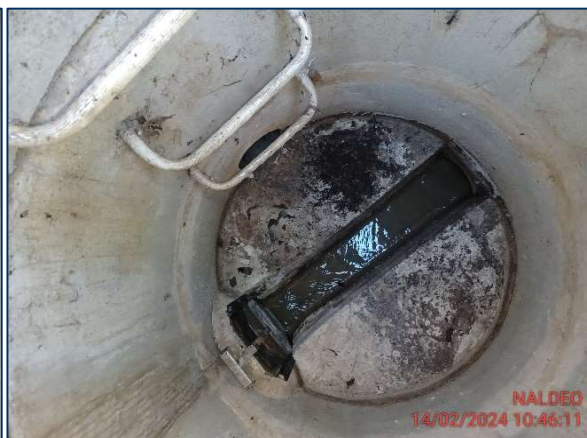
Le déversoir d'orage de la descente de Lubac sur Saint-Jean-de-Muzols est équipé d'une vanne pelle sur la canalisation de départ. Ce dispositif permet de régler la section d'écoulement au départ, et ainsi de moduler le débit sortant de l'ouvrage.

Ce dispositif a été installé à la suite de problèmes de surcharge du réseau en aval (cf. 3.2.7). En cas de fortes pluies, la vanne pelle permet de limiter le débit à l'aval. Le réglage de l'ouverture de la vanne a été déterminé de façon empirique par les agents d'exploitation d'ARCHE Agglo. La surcharge du réseau est donc dirigée vers le milieu naturel. Cette solution n'est pas optimale car l'afflux de lingette peut entraîner ponctuellement des embâcles, ce qui fait fonctionner prématurément le déversoir d'orage.

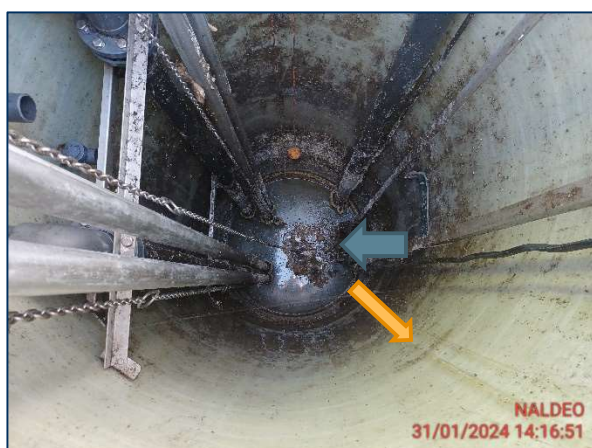
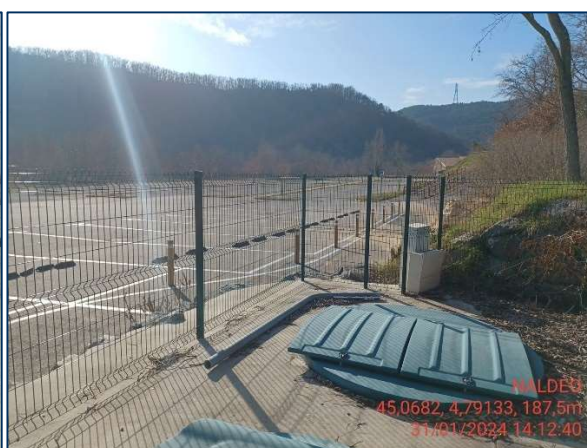
3.1.3.4 TROP-plein du PR de Mastrou

Trop plein poste de refoulement Mastrou_Saint-Jean-de-Muzols	
Numéro	5
Localisation	Poste de refoulement de Mastrou
Type	Trop-plein
Milieu récepteur	Fossé de 90 ml dirigé vers le Doux
Estimation du nombre d'habitants raccordés	71 EH (rôle de l'eau géolocalisé hors abonné de SJDM) Environ 250 EH estimés sur SJM soit environ 320 EH au total
Charge organique à l'amont du déversoir d'orage	4,26 kg/j de DBO5 (hors abonné de SJDM) 19,2 kg/j de DBO5 estimé au total
Déversement de temps de pluie	Non constaté durant la visite
Déversement de temps sec	Non constaté durant la visite
Réglementaire: Le déversoir d'orage n'est pas soumis à déclaration

Remarque : La canalisation de trop-plein du poste est à priori en contre-pente ce qui a généré des problèmes de mise en charge de la canalisation amont. Arche Agglo a donc créé un déversoir d'orage (DO Mastrou) en amont afin de régler ce dysfonctionnement (cf. 3.3.5).

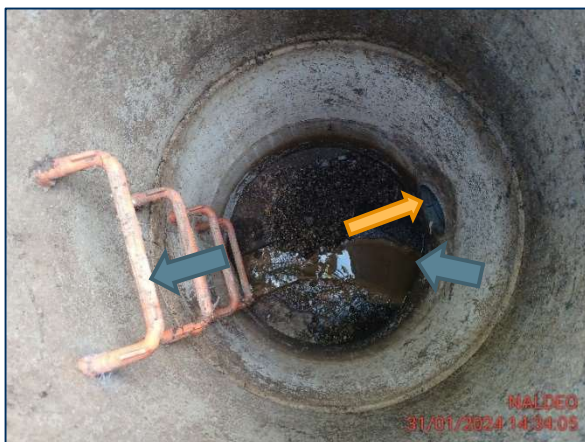
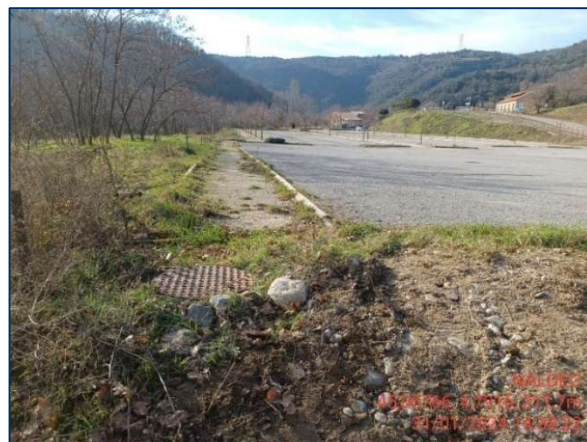
3.1.3.5 Déversoir d'orage de Mastrou

DO Mastrou_Saint-Jean-de-Muzols	
Numéro	4
Localisation	Parking de Mastrou
Type	Trop-plein
Milieu récepteur	Rivière du Doux
Estimation du nombre d'habitants raccordés	71 EH (rôle de l'eau géolocalisé hors abonné de SJDM) Environ 250 EH estimés sur SJM soit environ 320 EH au total
Charge organique à l'amont du déversoir d'orage	4,26 kg/j de DBO5 (hors abonné de SJDM) 19,2 kg/j de DBO5 estimé au total
Déversement de temps de pluie	Non constaté durant la visite
Déversement de temps sec	Non constaté durant la visite
Réglementaire: Le déversoir d'orage n'est pas soumis à déclaration

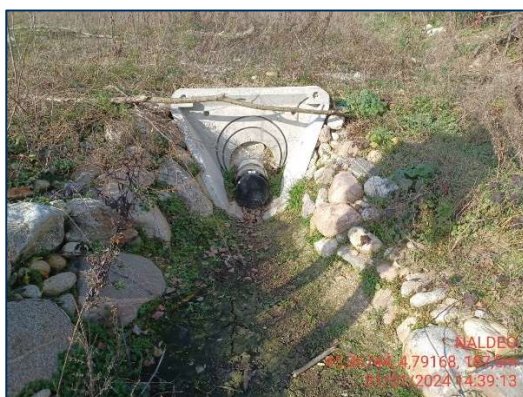
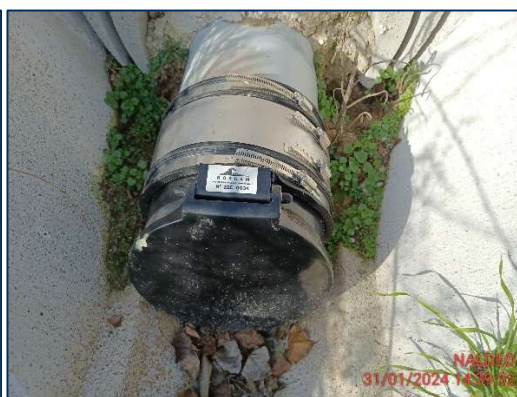
Le déversoir d'orage de Mastrou est équipé d'un clapet anti-retour au niveau de son exutoire, ce dernier étant situé dans la zone inondable du Doux, les retours d'eaux claires par la canalisation de trop-plein sont donc rendus impossible grâce à ce dispositif. Par ailleurs, une poire de niveau a été installée dans le PR Mastrou à la côte du déversement dans le D.O ce qui permet à Arche Agglo d'avoir une alerte lors des déversements (sans estimation de débit).

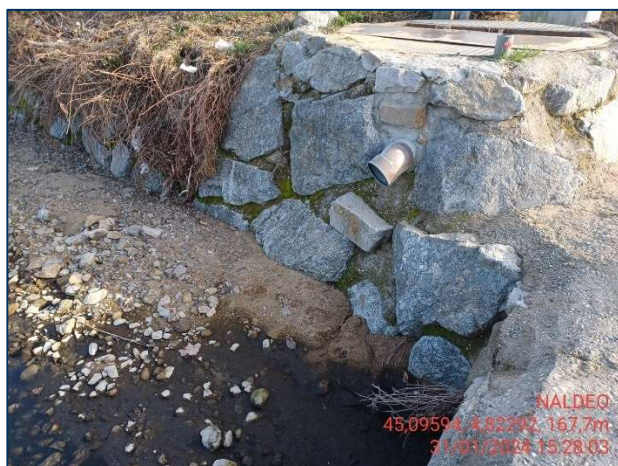
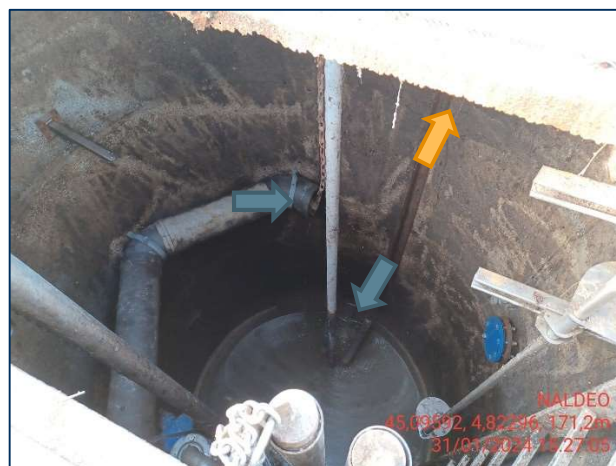
3.1.3.6 Trop-plein du PR de Tuilière

Trop plein poste de refoulement Tuilière_Lemps	
Numéro	6
Localisation	Poste de refoulement de Tuilière
Type	Trop-plein
Milieu récepteur	Rivière la Tuilière
Estimation du nombre d'habitants raccordés	157 EH (rôle de l'eau géolocalisé) Environ 20 EH estimés sur SJM soit environ 177 EH au total
Charge organique à l'amont du déversoir d'orage	9,42 kg/j de DBO5 (hors abonné de SJDM) 10,62 kg/j de DBO5 estimé au total
Déversement de temps de pluie	Non constaté durant la visite
Déversement de temps sec	Non constaté durant la visite
Réglementaire: Le déversoir d'orage est soumis à déclaration

Point important : le déversoir d'orage du poste de refoulement de Tuilière fait l'objet d'un suivi des volumes déversés étant donné que le trop-plein se rejette dans un ruisseau sensible.

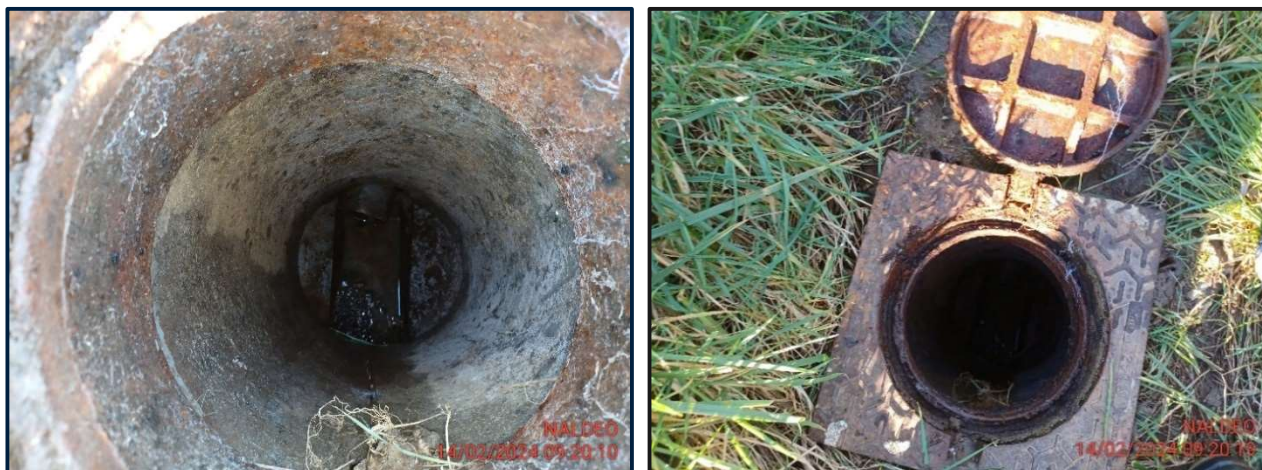
BRCHMT n°451 : secteur Lubac

Figure 38 : Entrée d'ECP dans le branchement n°451

Sur les photos ci-dessus, il s'agit d'un branchement localisé dans un champs sur le secteur de Lubac et présentant un défaut d'étanchéité au niveau du tampon, occasionnant ainsi des intrusions régulières d'eaux claires drainées dans le sens de la pente vers cet organe.

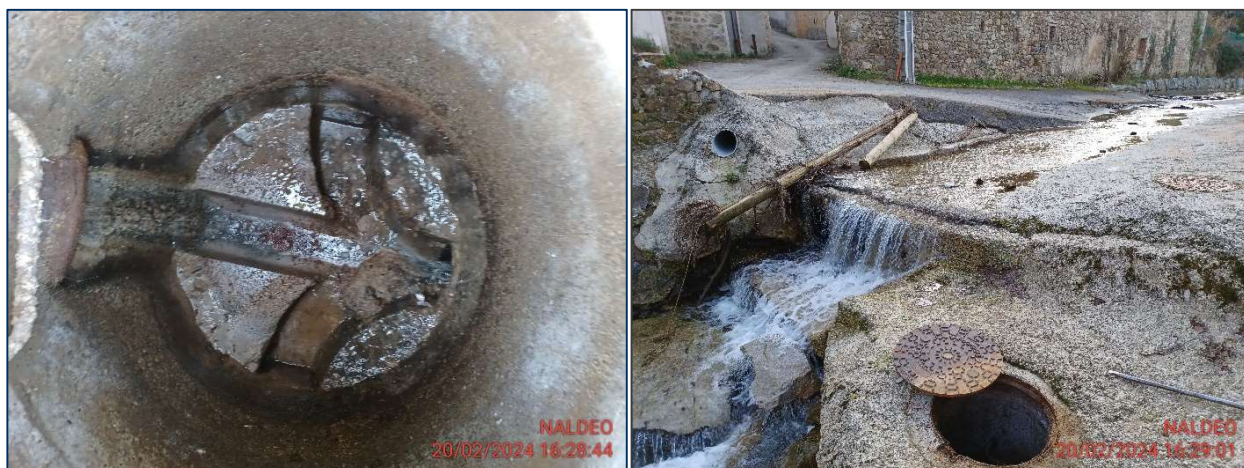
REG n°714 : secteur Tuilière

Figure 39 : Entrée d'ECP dans le regard n°714

Ce regard est localisé au bord du ruisseau de la Tuilière, on peut apercevoir sur la photo de gauche une fissure sur la paroi de la chambre d'assainissement qui engendre une infiltration d'eaux claires permanente, le débit a été estimé à 0,02 m³/h.

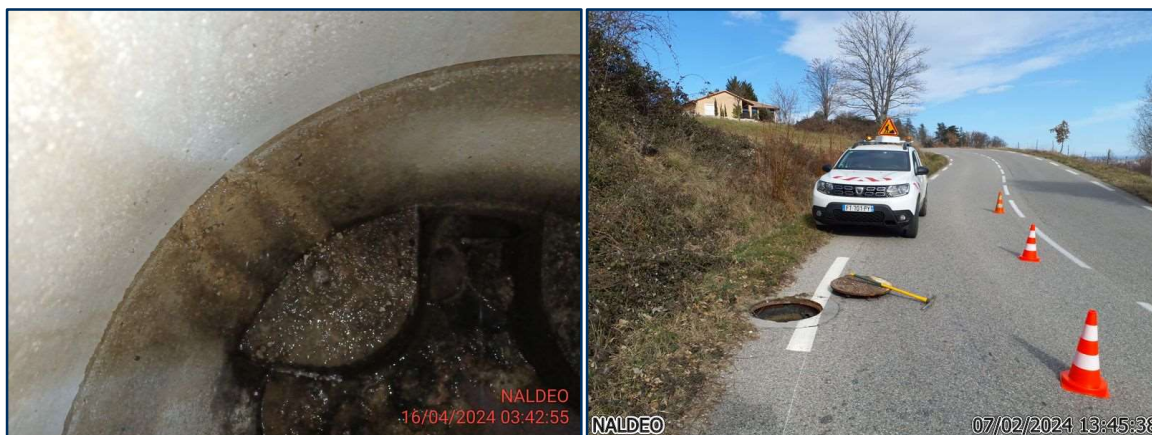
REG n°203 : secteur Lubac

Figure 40 : Entrée d'ECP dans le regard n°203

Ce regard est localisé au bord de la départementale 532 à Lubac. Il présente un défaut d'étanchéité sur bâti, ce qui occasionne des infiltrations d'eaux claires régulières que nous avons pu constater durant la reconnaissance nocturne.

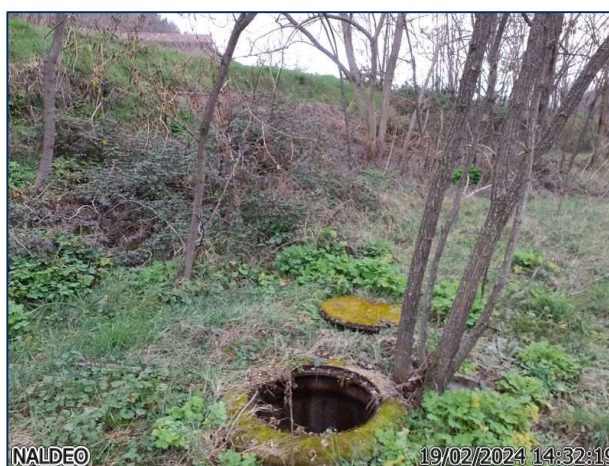
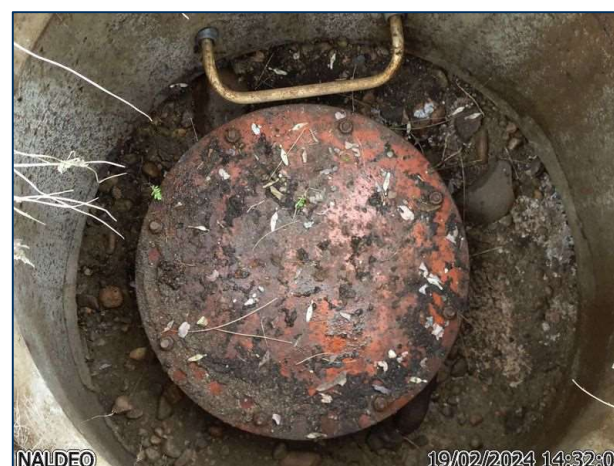
REG n°557:

La deuxième forme de dispositif se présente comme un compartiment en fonte au fond du regard, boulonné et dépourvu de système d'ouverture (REG n°557).

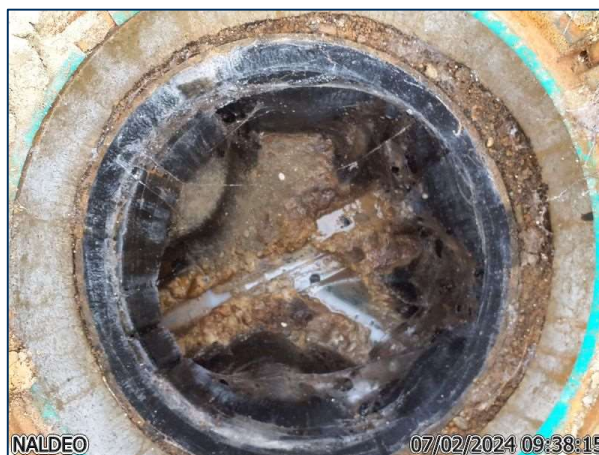
REG n°172 (secteur Poulynx) :

Lors de la reconnaissance, nous avons pu constater dans certains regards une présence élevée de dépôts susceptible d'engendrer une obturation partielle voire totale des collecteurs. D'après nos observations terrains, ces accumulations sont principalement dues à des pentes trop faibles entre deux regards (occasionnant ainsi une stagnation de l'écoulement dans le collecteur), ou bien à des rejets importants de lingettes et autres accessoires ménagers non adaptés qui participent au colmatage des canalisations.

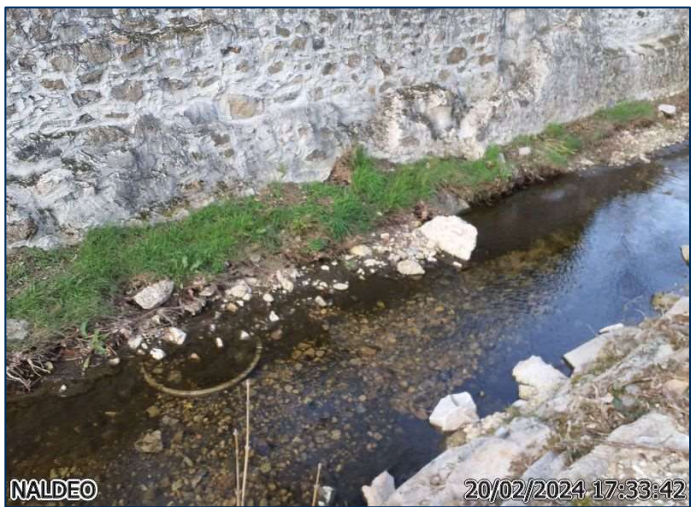
REG n°729 :

L'extrait de carte ci-dessus met en relief le bassin versant assainissement sur le secteur de Tuilière avec le collecteur principal le long du ruisseau de Tuilière en direction du poste de refolement. Plusieurs des regards donnant accès au réseau sur ce linéaire sont localisés dans le ruisseau, et n'ont pas pu être investigués.

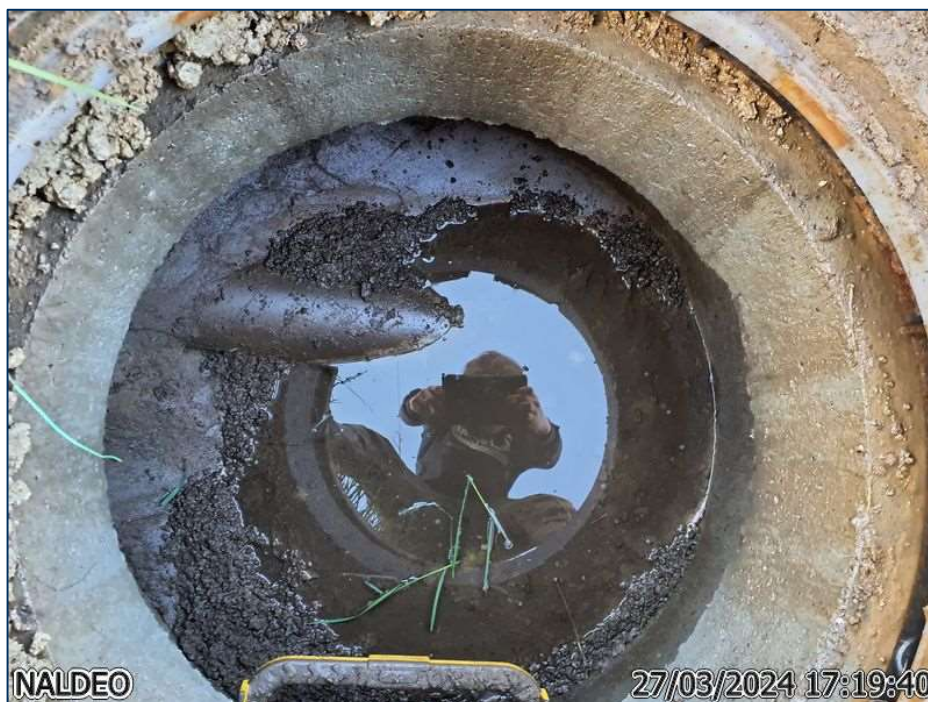
REG n°275 (secteur Lubac) :

Réseau concerné : Eaux Pluviales

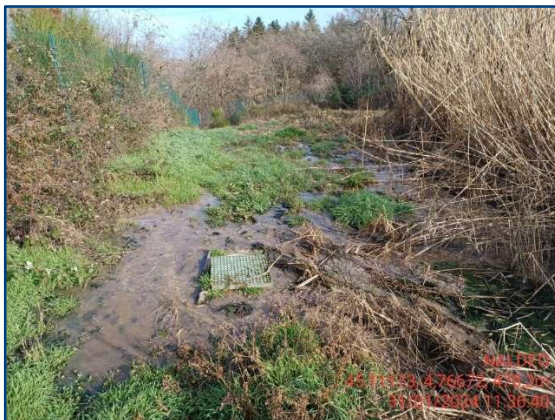
Figure 46 : Débordement du premier étage de la STEP de Lemps

Actuellement, le colmatage du premier étage de la station d'épuration entraîne un débordement dirigé vers le milieu naturel.

Ces deux rejets permanents concernent le système d'assainissement de Lemps village et plus particulièrement le ruisseau des Agrèves.

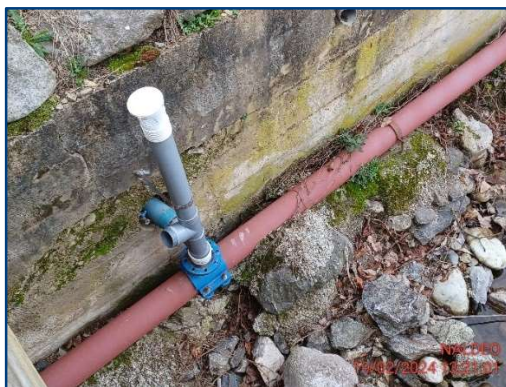
Le sous-système d'assainissement de Lubac connaît des problèmes de surcharge hydraulique sur l'aval du réseau, ce qui entraîne des mises en charge sur des boîtes de branchement du camping Le Castelet. En effet, le réseau s'écoule à travers de fortes pentes puis le long du Doux avant de rejoindre le PR Mastrou. Le PR Mastrou est équipé d'un trop-plein dont la canalisation est en contre-pente. Ce dysfonctionnement a entraîné des mises en charge du réseau : les effluents remontaient jusqu'aux branchements du camping. Un aménagement a donc été créé afin de décharger le réseau (cf photo ci-dessous). Ces travaux ont été réalisés avant le transfert de compétence, Arche Agglo a depuis créé un déversoir d'orage en amont du PR afin d'améliorer la situation.

Figure 47 : Aménagement réalisé lors des mises en charge de la conduite afin d'éviter le débordement d'eaux usées sur le branchement du camping

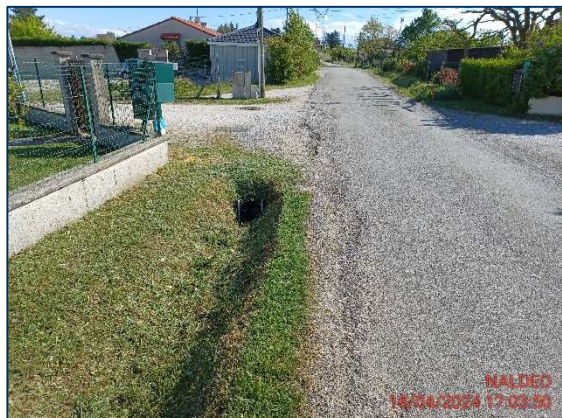
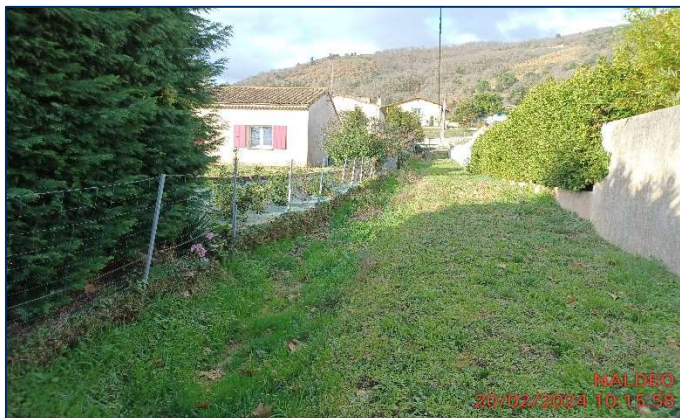
Une grande partie de la gestion des eaux pluviales se fait à partir de fossés situés en bord de route. Ces fossés s'étendent en dehors des zones urbanisées et sont caractérisés par des exutoires naturels. Ces fossés n'ont pas toujours d'exutoires et fonctionnent comme des fossés d'infiltration tandis que d'autres se jettent directement dans des champs.

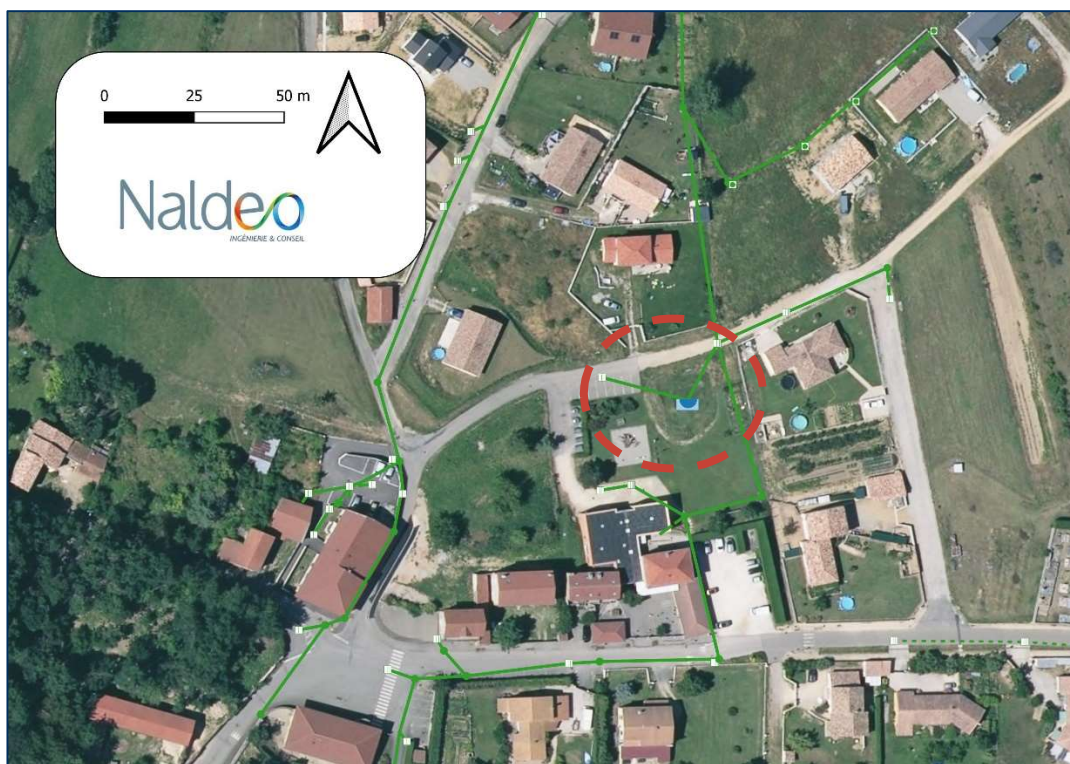
Figure 60 : Bassin de stockage de Lempis Village

Les bassins sont enherbés, aucune bâche n'est installée, ce qui permet l'infiltration de l'eau. Lors des reconnaissances en temps sec, de l'eau a été observée en fond d'ouvrage ce qui pourrait traduire un potentiel colmatage.

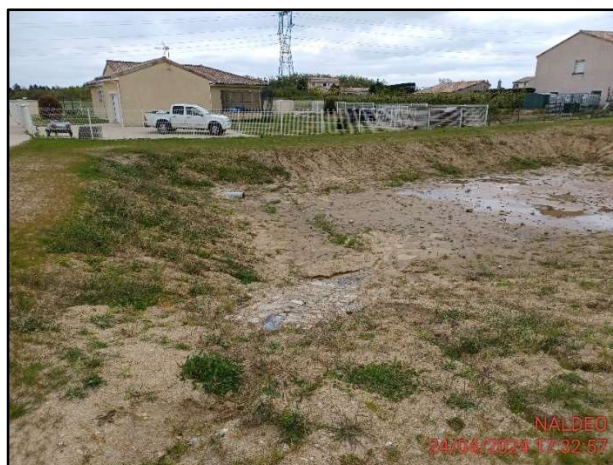
- Bassin du Lotissement Nord-Est de Lubac

Le volume de ce bassin versant est d'environ 268 m³ d'après le plan DOE. L'ouvrage était en cours de réalisation au moment de la reconnaissance des réseaux.

L'exutoire du bassin se dirige dans le réseau EP avant de rejoindre le ruisseau des Agrèves à environ 300 mètres en aval.

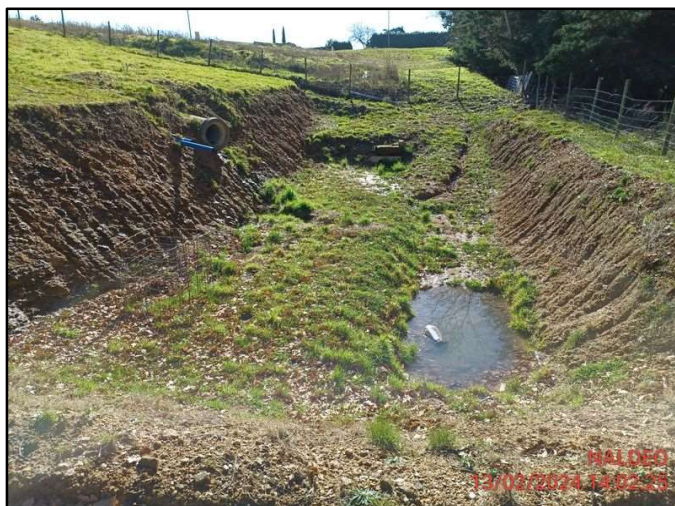
- Bassin des balcons de Lubac – commune de Saint-Jean-de-Muzols

L'exutoire du bassin se dirige vers un affluent du ruisseau de Tuilière situé à environ 150 mètres en aval. Aucun plan DOE n'est disponible pour cet ouvrage. L'ouvrage n'a pas été rétrocedé à Arche Agglo. La gestion incombe aux propriétaires.

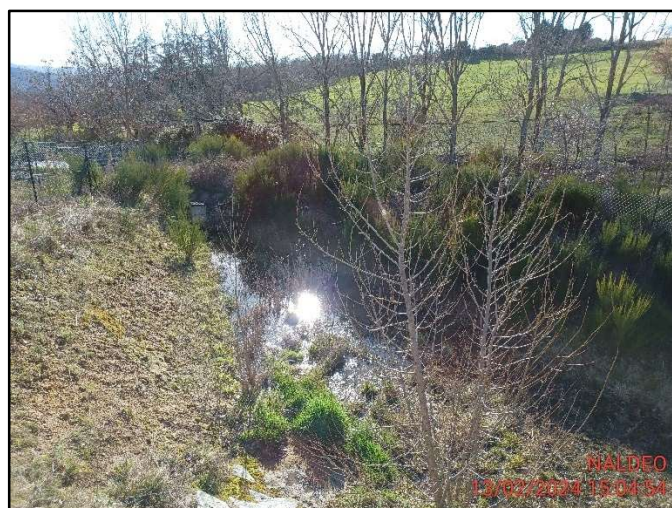
Le volume de ce bassin versant est d'environ 128 m³ d'après le plan DOE. L'exutoire du bassin se situe dans un fossé au bord de la route départementale de Saint-Félicien RD 532 (bassin versant du Doux). L'ouvrage n'a pas été rétrocedé à Arche Agglo. La gestion incombe aux propriétaires.

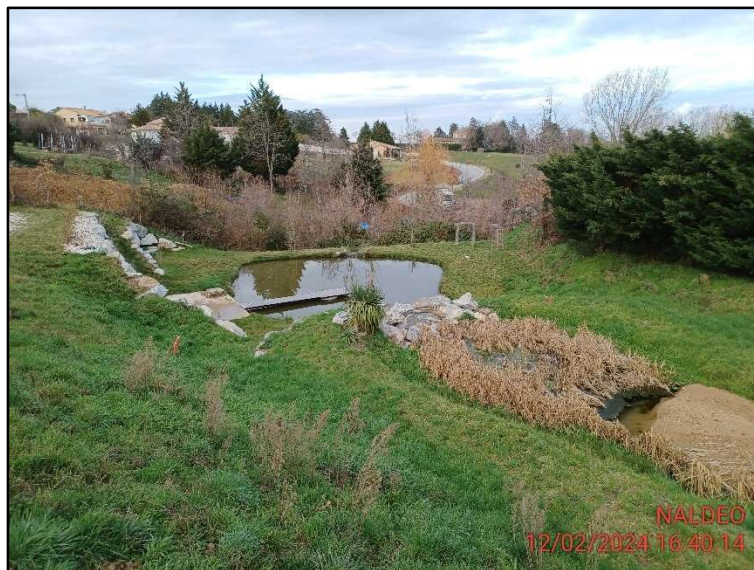
A noter la présence d'un ouvrage de rétention privé sur le secteur de Lubac. L'exutoire du réseau EP a été aménagé avec un trop-plein dirigé vers un fossé.
