COMMUNE DE FELINES

Schéma directeur d'assainissement

CARNET DES FICHES REGARDS
Annexe au rapport de phase 1

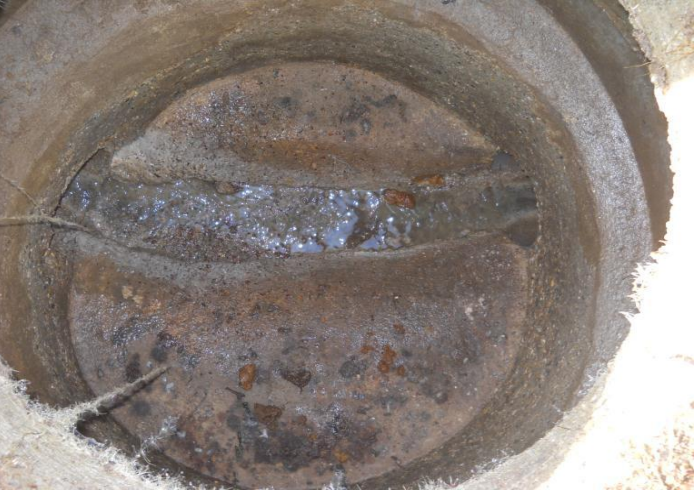
R6

Antenne	A					B					C					DEPART				
Type	EU	U	EP	PS	M	EU	U	EP	PS	M	EU	U	EP	PS	M	EU	U	EP	PS	M
	X															X				
Matériau	AC	PVC	B	F	M	AC	PVC	B	F	M	AC	PVC	B	F	M	AC	PVC	B	F	M
		X															X			
Diamètre (mm)	160	200	250	300	autre	160	200	250	300	autre	160	200	250	300	autre	160	200	250	300	autre
		X															X			
Profondeur (m)	1,18															1,22				
Contrepente																				
Jour	Heure																			
Débîts																				
Mesure nocturne	LUE	FP	S	EST	C	LUE	FP	S	EST	C	LUE	FP	S	EST	C	LUE	FP	S	EST	C
Débîts	Heure																			
Couleur effluent	TC	C	N	CH	AC	TC	C	N	CH	AC	TC	C	N	CH	AC	TC	C	N	CH	AC

OUI	NON	Remarques
Depôts		X	
Graisses		X	
Hydrocarbures		X	
Echelle d'accès		X	
Fond de cunette (1)	3		
Mise en charge (m)		X

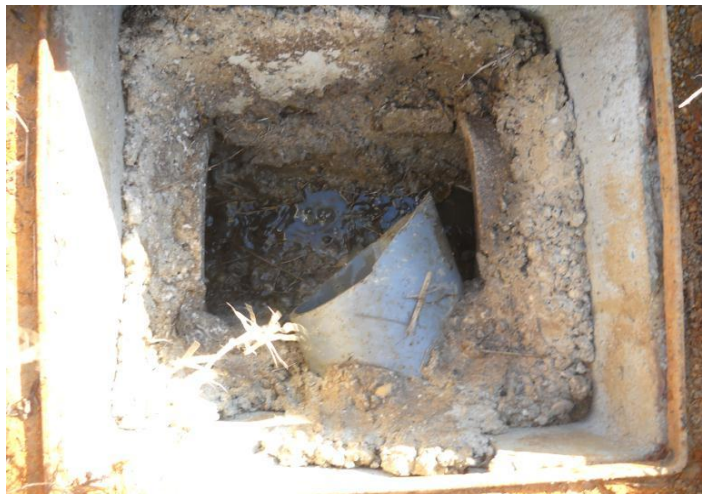
R7

Antenne	A					B					C					DEPART				
Type	EU	U	EP	PS	M	EU	U	EP	PS	M	EU	U	EP	PS	M	EU	U	EP	PS	M
	X					X										X				
Matériau	AC	PVC	B	F	M	AC	PVC	B	F	M	AC	PVC	B	F	M	AC	PVC	B	F	M
		X					X										X			
Diamètre (mm)	160	200	250	300	autre	160	200	250	300	autre	160	200	250	300	autre	160	200	250	300	autre
		X				X											X			
Profondeur (m)	0,48					0,39										0,48				
Contrepente																				
Jour	Heure																			
Débîts																				
Mesure nocturne	LUE	FP	S	EST	C	LUE	FP	S	EST	C	LUE	FP	S	EST	C	LUE	FP	S	EST	C
Débîts	Heure																			
Couleur effluent	TC	C	N	CH	AC	TC	C	N	CH	AC	TC	C	N	CH	AC	TC	C	N	CH	AC

Observations complémentaires :		Vitesse apparente de l'effluent				
		Tf	f	M	F	TF
			X			
		OUI	NON	Remarques		
Depôts			X			
Graisses			X			
Hydrocarbures			X			
Echelle d'accès		X				
Fond de cunette (1)		2				
Mise en charge (m)			X

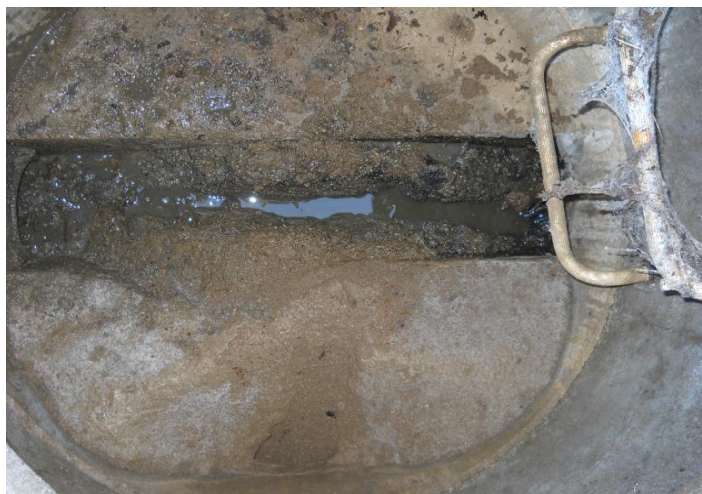
R8

<u>Observations complémentaires :</u>	Vitesse apparente de l'effluent		Tf	f	M	F	TF
			X				
			OUI	NON	Remarques		
	Depôts	X		Présence importante de sables			
	Graisses		X				
	Hydrocarbures		X				
	Echelle d'accès	X					
	Fond de cunette (1)	4					
	Mise en charge (m)		X

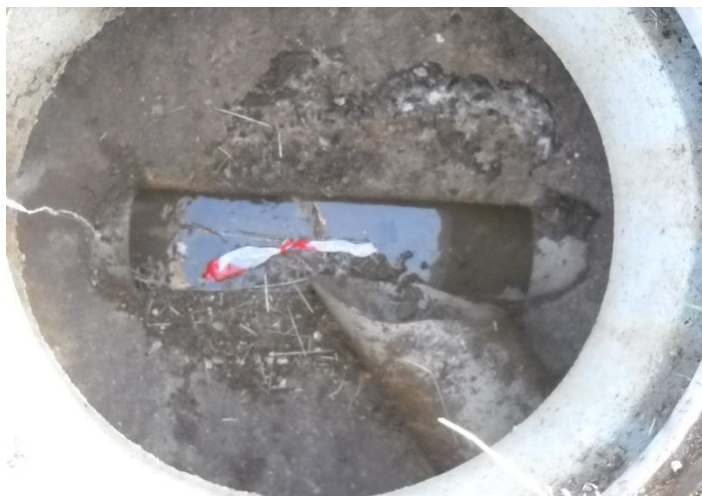
R9

Antenne	A					B					C					DEPART				
Type	EU	U	EP	PS	M	EU	U	EP	PS	M	EU	U	EP	PS	M	EU	U	EP	PS	M
	X					X										X				
Matériau	AC	PVC	B	F	M	AC	PVC	B	F	M	AC	PVC	B	F	M	AC	PVC	B	F	M
		X					X										X			
Diamètre (mm)	160	200	250	300	autre	160	200	250	300	autre	160	200	250	300	autre	160	200	250	300	autre
		X				X											X			
Profondeur (m)	0,81					0,6										0,81				
Contrepente																				
Jour	Heure																			
Débîts																				
Mesure nocturne	LUE	FP	S	EST	C	LUE	FP	S	EST	C	LUE	FP	S	EST	C	LUE	FP	S	EST	C
Débîts	Heure																			
Couleur effluent	TC	C	N	CH	AC	TC	C	N	CH	AC	TC	C	N	CH	AC	TC	C	N	CH	AC

Vitesse apparente de l'effluent							
					Tf	f	M
						X	
Observations complémentaires :					OUI	NON	Remarques
					X		
						X	
						X	
						X	
					1		
						X	Traces de mise en charge

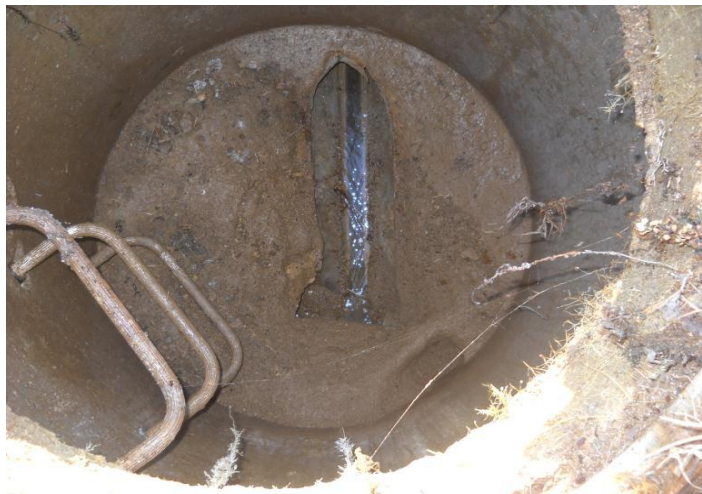
R10

Antenne	A					B					C					DEPART				
Type	EU	U	EP	PS	M	EU	U	EP	PS	M	EU	U	EP	PS	M	EU	U	EP	PS	M
	X															X				
Matériau	AC	PVC	B	F	M	AC	PVC	B	F	M	AC	PVC	B	F	M	AC	PVC	B	F	M
		X															X			
Diamètre (mm)	160	200	250	300	autre	160	200	250	300	autre	160	200	250	300	autre	160	200	250	300	autre
		X															X			
Profondeur (m)	1,46															1,48				
Contrepente																				
Jour	Heure																			
Débts																				
Mesure nocturne	LUE	FP	S	EST	C	LUE	FP	S	EST	C	LUE	FP	S	EST	C	LUE	FP	S	EST	C
Débts	Heure																			
Couleur effluent	TC	C	N	CH	AC	TC	C	N	CH	AC	TC	C	N	CH	AC	TC	C	N	CH	AC

Vitesse apparente de l'effluent									
					Tf	f	M	F	TF
							X		
Observations complémentaires :					OUI	NON	Remarques		
						X			
						X			
						X			
					X				
					4				
						X

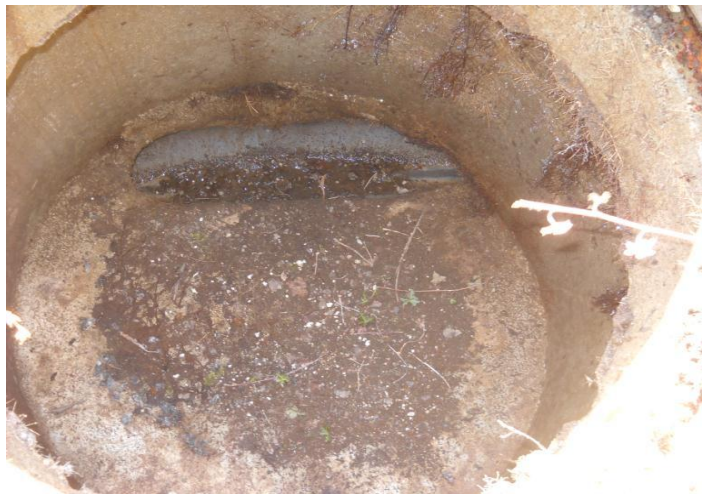
R12

Observations complémentaires :						Vitesse apparente de l'effluent				
						Tf	f	M	F	TF
Regard en propriété privée Présence de racines et radicelles								X		
						OUI	NON	Remarques		
							X			
							X			
							X			
							X			
							4			
							X

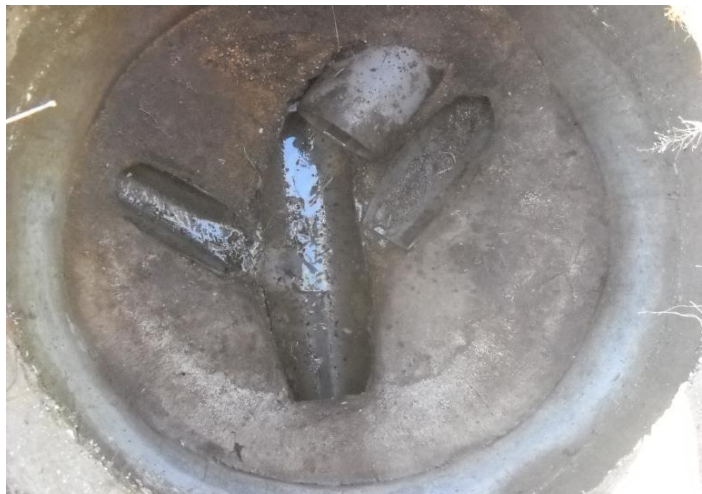
R13

Antenne	A					B					C					DEPART				
Type	EU	U	EP	PS	M	EU	U	EP	PS	M	EU	U	EP	PS	M	EU	U	EP	PS	M
	X					X					X					X				
Matériau	AC	PVC	B	F	M	AC	PVC	B	F	M	AC	PVC	B	F	M	AC	PVC	B	F	M
		X					X					X					X			
Diamètre (mm)	160	200	250	300	autre	160	200	250	300	autre	160	200	250	300	autre	160	200	250	300	autre
		X				X									125		X			
Profondeur (m)	1,2					1,02					1,05					1,2				
Contrepente																				
Jour	Heure																			
Débîts																				
Mesure nocturne	LUE	FP	S	EST	C	LUE	FP	S	EST	C	LUE	FP	S	EST	C	LUE	FP	S	EST	C
Débîts	Heure																			
Couleur effluent	TC	C	N	CH	AC	TC	C	N	CH	AC	TC	C	N	CH	AC	TC	C	N	CH	AC

OUI	NON	Remarques
Depôts		X	
Graisses		X	
Hydrocarbures		X	
Echelle d'accès		X	
Fond de cunette (1)	1		
Mise en charge (m)		X

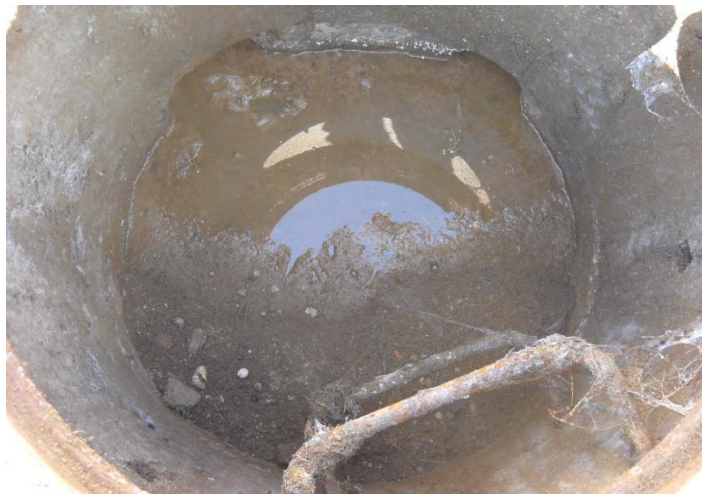
R18

Observations complémentaires :					Vitesse apparente de l'effluent				
					Tf	f	M	F	TF
					X				
Regard en propriété privée					OUI	NON	Remarques		
					X		Présence importante de sable		
						X			
						X			
						X			
					2				
						X

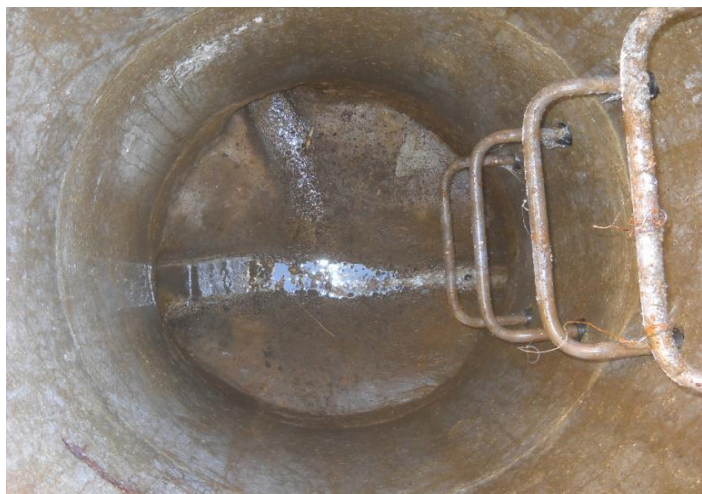
R20

Antenne	A					B					C					DEPART				
Type	EU	U	EP	PS	M	EU	U	EP	PS	M	EU	U	EP	PS	M	EU	U	EP	PS	M
	X					X										X				
Matériau	AC	PVC	B	F	M	AC	PVC	B	F	M	AC	PVC	B	F	M	AC	PVC	B	F	M
		X					X										X			
Diamètre (mm)	160	200	250	300	autre	160	200	250	300	autre	160	200	250	300	autre	160	200	250	300	autre
	X					X											X			
Profondeur (m)	1,9					1,78										1,9				
Contrepente																				
Jour	Heure																			
Débts																				
Mesure nocturne	LUE	FP	S	EST	C	LUE	FP	S	EST	C	LUE	FP	S	EST	C	LUE	FP	S	EST	C
Débts	Heure																			
Couleur effluent	TC	C	N	CH	AC	TC	C	N	CH	AC	TC	C	N	CH	AC	TC	C	N	CH	AC

<u>Observations complémentaires :</u>	Vitesse apparente de l'effluent		Tf	f	M	F	TF
					X		
		OUI	NON	Remarques			
	Depôts		X				
	Graisses		X				
	Hydrocarbures		X				
	Echelle d'accès	X					
	Fond de cunette (1)	2					
	Mise en charge (m)		X

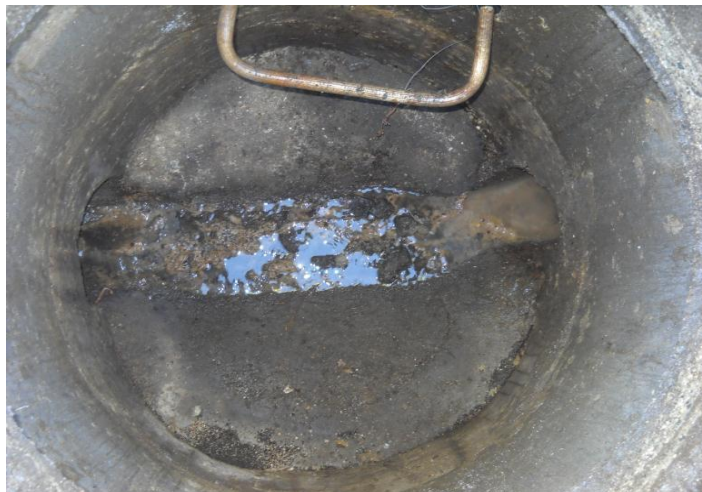
R24

Antenne	A					B					C					DEPART				
Type	EU	U	EP	PS	M	EU	U	EP	PS	M	EU	U	EP	PS	M	EU	U	EP	PS	M
	X															X				
Matériau	AC	PVC	B	F	M	AC	PVC	B	F	M	AC	PVC	B	F	M	AC	PVC	B	F	M
		X															X			
Diamètre (mm)	160	200	250	300	autre	160	200	250	300	autre	160	200	250	300	autre	160	200	250	300	autre
		X															X			
Profondeur (m)	1,2															1,2				
Contrepente																				
Jour	Heure																			
Débîts																				
Mesure nocturne	LUE	FP	S	EST	C	LUE	FP	S	EST	C	LUE	FP	S	EST	C	LUE	FP	S	EST	C
Débîts	Heure																			
Couleur effluent	TC	C	N	CH	AC	TC	C	N	CH	AC	TC	C	N	CH	AC	TC	C	N	CH	AC

OUI	NON	Remarques
Depôts	X		
Graisses		X	
Hydrocarbures		X	
Echelle d'accès	X		
Fond de cunette (1)		2	
Mise en charge (m)		X

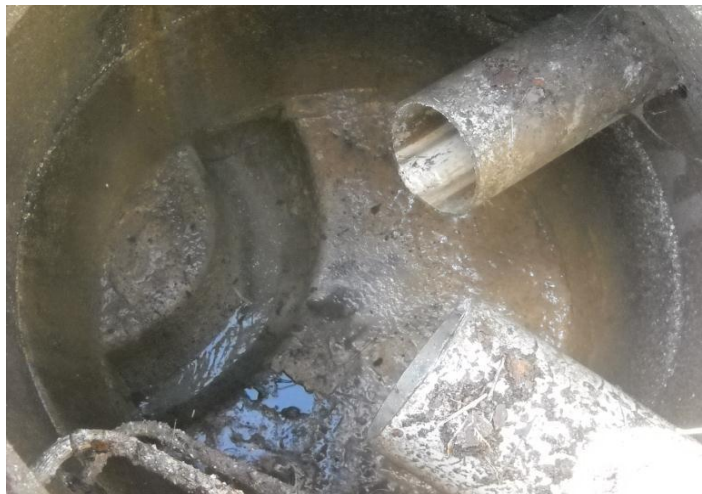
R26

Antenne	A					B					C					DEPART				
Type	EU	U	EP	PS	M	EU	U	EP	PS	M	EU	U	EP	PS	M	EU	U	EP	PS	M
	X					X					X					X				
Matériau	AC	PVC	B	F	M	AC	PVC	B	F	M	AC	PVC	B	F	M	AC	PVC	B	F	M
		X					X					X					X			
Diamètre (mm)	160	200	250	300	autre	160	200	250	300	autre	160	200	250	300	autre	160	200	250	300	autre
		X				X						X					X			
Profondeur (m)	1,6					0,63					0,62					1,6				
Contrepente																				
Jour	Heure																			
Débîts																				
Mesure nocturne	LUE	FP	S	EST	C	LUE	FP	S	EST	C	LUE	FP	S	EST	C	LUE	FP	S	EST	C
Débîts	Heure																			
Couleur effluent	TC	C	N	CH	AC	TC	C	N	CH	AC	TC	C	N	CH	AC	TC	C	N	CH	AC

Observations complémentaires :						Vitesse apparente de l'effluent				
						Tf	f	M	F	TF
								X		
						OUI	NON	Remarques		
							X			
							X			
							X			
						X				
						4				
							X

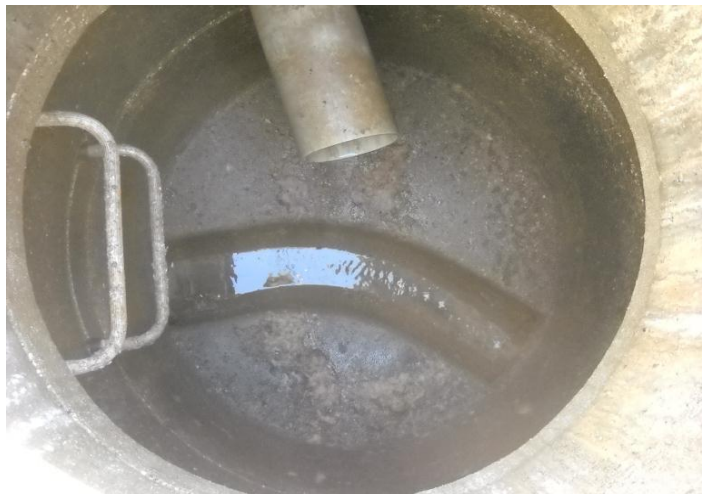
R28

Antenne	A					B					C					DEPART				
Type	EU	U	EP	PS	M	EU	U	EP	PS	M	EU	U	EP	PS	M	EU	U	EP	PS	M
	X					X										X				
Matériau	AC	PVC	B	F	M	AC	PVC	B	F	M	AC	PVC	B	F	M	AC	PVC	B	F	M
		X					X										X			
Diamètre (mm)	160	200	250	300	autre	160	200	250	300	autre	160	200	250	300	autre	160	200	250	300	autre
		X				X											X			
Profondeur (m)	1,9					1,12										1,9				
Contrepente																				
Jour	Heure																			
Débîts																				
Mesure nocturne	LUE	FP	S	EST	C	LUE	FP	S	EST	C	LUE	FP	S	EST	C	LUE	FP	S	EST	C
Débîts	Heure																			
Couleur effluent	TC	C	N	CH	AC	TC	C	N	CH	AC	TC	C	N	CH	AC	TC	C	N	CH	AC

Vitesse apparente de l'effluent					Tf	f	M	F	TF
							X		
<u>Observations complémentaires :</u>									
					OUI	NON	Remarques		
Depôts						X			
Graisses						X			
Hydrocarbures						X			
Echelle d'accès					X				
Fond de cunette (1)					4				
Mise en charge (m)						X

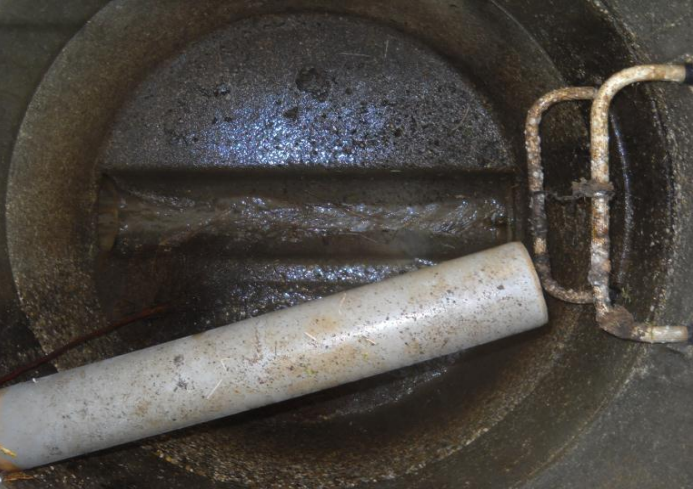
R29

Antenne	A					B					C					DEPART				
Type	EU	U	EP	PS	M	EU	U	EP	PS	M	EU	U	EP	PS	M	EU	U	EP	PS	M
	X					X										X				
Matériau	AC	PVC	B	F	M	AC	PVC	B	F	M	AC	PVC	B	F	M	AC	PVC	B	F	M
		X					X										X			
Diamètre (mm)	160	200	250	300	autre	160	200	250	300	autre	160	200	250	300	autre	160	200	250	300	autre
		X								100							X			
Profondeur (m)	1,82					0,68										1,82				
Contrepente																				
Jour	Heure																			
Débîts																				
Mesure nocturne	LUE	FP	S	EST	C	LUE	FP	S	EST	C	LUE	FP	S	EST	C	LUE	FP	S	EST	C
Débîts	Heure																			
Couleur effluent	TC	C	N	CH	AC	TC	C	N	CH	AC	TC	C	N	CH	AC	TC	C	N	CH	AC

OUI	NON	Remarques
Depôts		X	
Graisses		X	
Hydrocarbures		X	
Echelle d'accès	X		
Fond de cunette (1)	4		
Mise en charge (m)		X

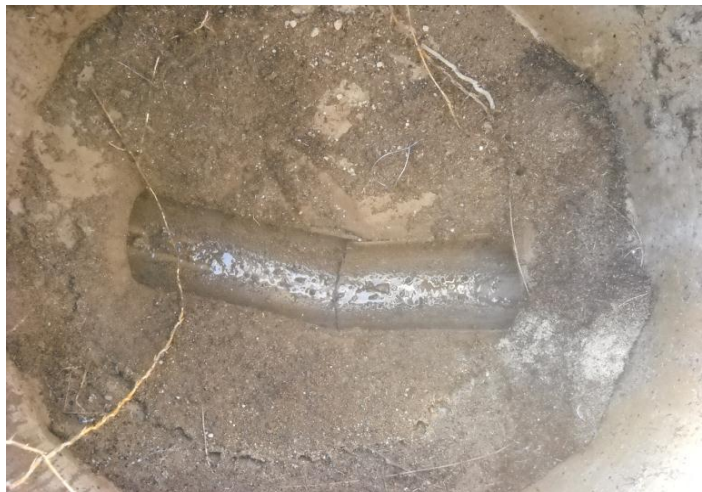
R30

<table><tr> <th></th> <th>OUI</th> <th>NON</th> <th>Remarques</th> </tr><tr> <td>Depôts</td> <td>X</td> <td></td> <td>Présence de terre</td> </tr></table>

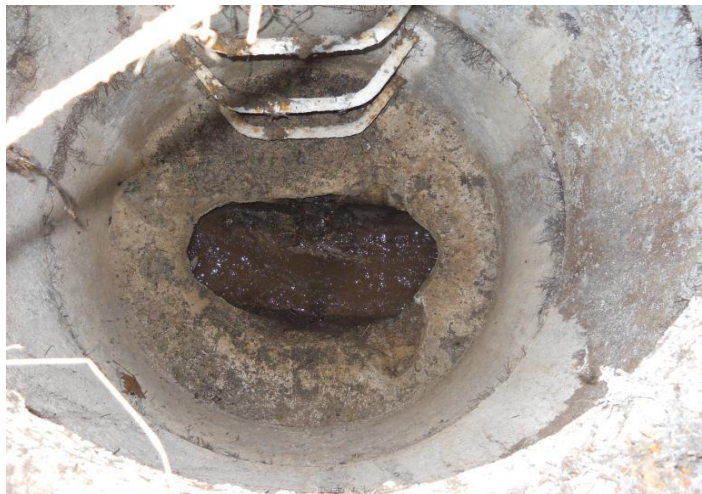
R35

<table><tr> <th></th> <th>OUI</th> <th>NON</th> <th>Remarques</th> </tr><tr> <td>Mise en charge (m)</td> <td></td> <td>X</td> <td>Traces de mise en charge</td> </tr></table>

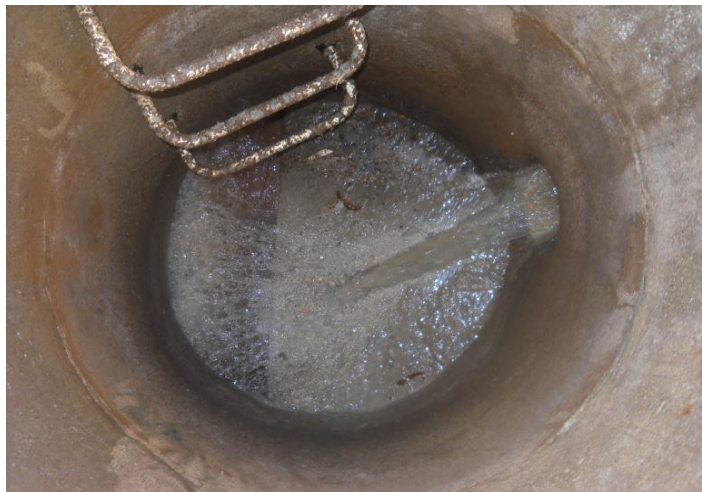
R36

Antenne	A					B					C					DEPART				
Type	EU	U	EP	PS	M	EU	U	EP	PS	M	EU	U	EP	PS	M	EU	U	EP	PS	M
		X					X										X			
Matériau	AC	PVC	B	F	M	AC	PVC	B	F	M	AC	PVC	B	F	M	AC	PVC	B	F	M
			X					X										X		
Diamètre (mm)	160	200	250	300	autre	160	200	250	300	autre	160	200	250	300	autre	160	200	250	300	autre
				X					X										X	
Profondeur (m)	2,29					1,54										2,29				
Contrepente																				
Jour	Heure																			
Débîts																				
Mesure nocturne	LUE	FP	S	EST	C	LUE	FP	S	EST	C	LUE	FP	S	EST	C	LUE	FP	S	EST	C
Débîts	Heure																			
Couleur effluent	TC	C	N	CH	AC	TC	C	N	CH	AC	TC	C	N	CH	AC	TC	C	N	CH	AC

OUI	NON	Remarques
Depôts		X	
Graisses		X	
Hydrocarbures		X	
Echelle d'accès	X		
Fond de cunette (1)	4		
Mise en charge (m)		X	Traces de mise en charge

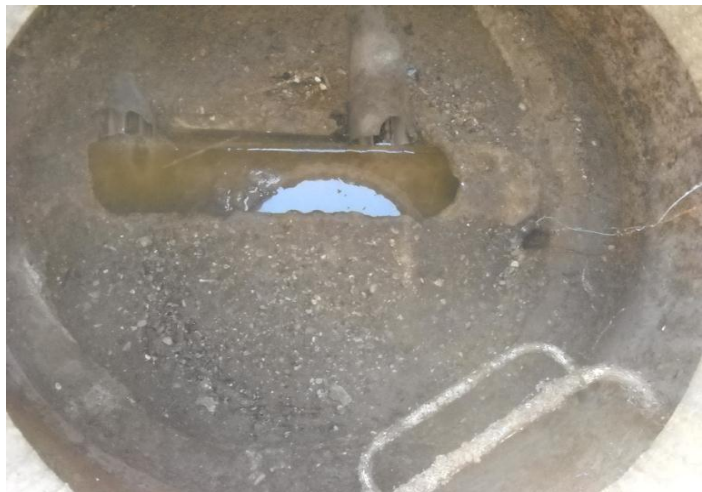
Antenne	A					B					C					DEPART				
Type	EU	U	EP	PS	M	EU	U	EP	PS	M	EU	U	EP	PS	M	EU	U	EP	PS	M
	X					X					X					X				
Matériau	AC	PVC	B	F	M	AC	PVC	B	F	M	AC	PVC	B	F	M	AC	PVC	B	F	M
		X					X					X					X			
Diamètre (mm)	160	200	250	300	autre	160	200	250	300	autre	160	200	250	300	autre	160	200	250	300	autre
		X								125					125		X			
Profondeur (m)	1,34					1,2					1,2					1,34				
Contrepente																				
Jour	Heure																			
Débts																				
Mesure nocturne	LUE	FP	S	EST	C	LUE	FP	S	EST	C	LUE	FP	S	EST	C	LUE	FP	S	EST	C
Débts	Heure																			
Couleur effluent	TC	C	N	CH	AC	TC	C	N	CH	AC	TC	C	N	CH	AC	TC	C	N	CH	AC

Vitesse apparente de l'effluent									
					Tf	f	M	F	TF
X									
Observations complémentaires :					OUI	NON	Remarques		
					X				
						X			
						X			
					X				
					1				
						X

Présence de quelques dépôts en fond de cunette liés à la faible vitesse d'écoulement

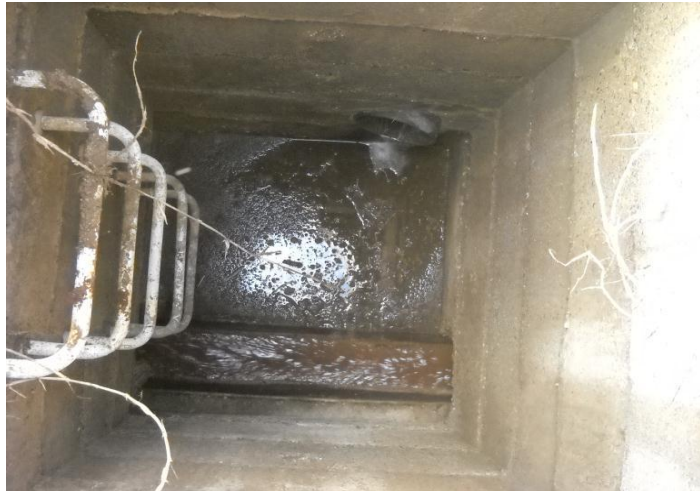
Observations complémentaires :		Vitesse apparente de l'effluent				
		Tf	f	M	F	TF
Regard en mauvais état, risque d'entrée d'eaux claires parasites, pénétration de racines				X

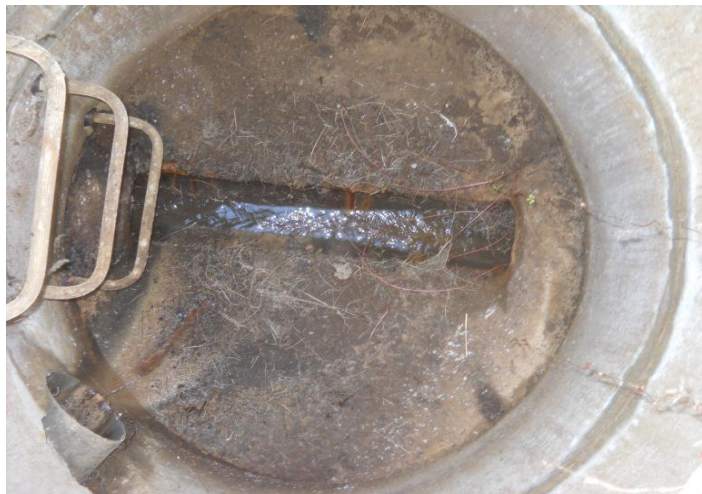
Observations complémentaires :	Vitesse apparente de l'effluent					
	Tf	f	M	F	TF	
		X				
Raccordement branchement non étanche, risque d'entrées d'eaux claires parasites

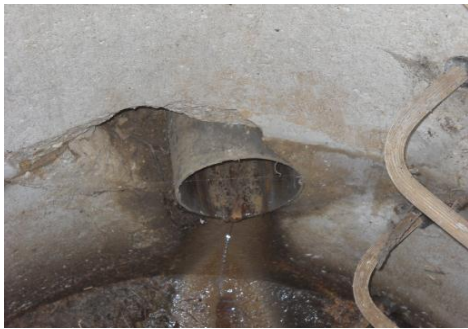
OUI	NON	Remarques			
	Depôts		X			
	Graisses		X			
	Hydrocarbures		X			
	Echelle d'accès	X				
	Fond de cunette (1)	1				
	Mise en charge (m)		X

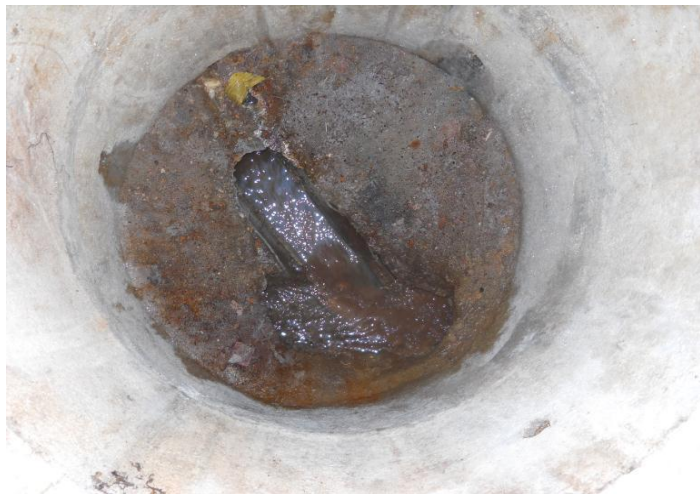
Antenne	A					B					C					DEPART				
Type	EU	U	EP	PS	M	EU	U	EP	PS	M	EU	U	EP	PS	M	EU	U	EP	PS	M
	X					X										X				
Matériau	AC	PVC	B	F	M	AC	PVC	B	F	M	AC	PVC	B	F	M	AC	PVC	B	F	M
		X					X										X			
Diamètre (mm)	160	200	250	300	autre	160	200	250	300	autre	160	200	250	300	autre	160	200	250	300	autre
		X					X										X			
Profondeur (m)	1,94					1,88										1,94				
Contrepente																				
Jour	Heure																			
Débîts																				
Mesure nocturne	LUE	FP	S	EST	C	LUE	FP	S	EST	C	LUE	FP	S	EST	C	LUE	FP	S	EST	C
Débîts	Heure																			
Couleur effluent	TC	C	N	CH	AC	TC	C	N	CH	AC	TC	C	N	CH	AC	TC	C	N	CH	AC
						Effluent rougeâtre

OUI	NON	Remarques
Depôts		X	
Graisses		X	
Hydrocarbures		X	
Echelle d'accès		X	
Fond de cunette (1)	1		
Mise en charge (m)		X

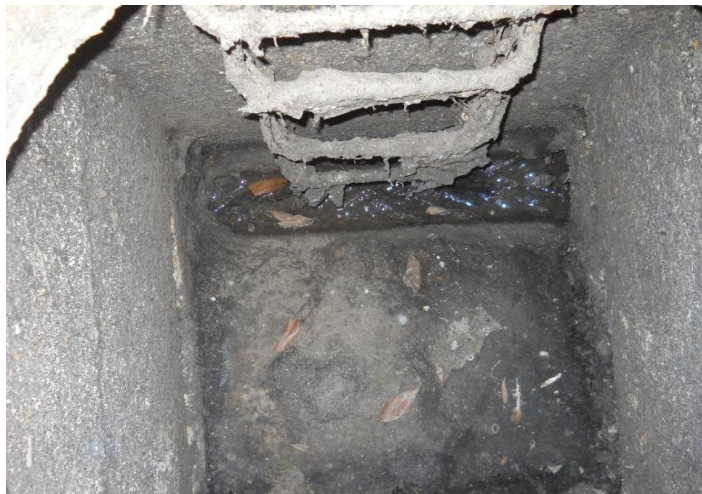
R75

Antenne	A					B					C					DEPART				
Type	EU	U	EP	PS	M	EU	U	EP	PS	M	EU	U	EP	PS	M	EU	U	EP	PS	M
	X															X				
Matériau	AC	PVC	B	F	M	AC	PVC	B	F	M	AC	PVC	B	F	M	AC	PVC	B	F	M
		X															X			
Diamètre (mm)	160	200	250	300	autre	160	200	250	300	autre	160	200	250	300	autre	160	200	250	300	autre
		X															X			
Profondeur (m)	1,65															1,65				
Contrepente																				
Jour	Heure																			
Débîts																				
Mesure nocturne	LUE	FP	S	EST	C	LUE	FP	S	EST	C	LUE	FP	S	EST	C	LUE	FP	S	EST	C
Débîts	Heure																			
Couleur effluent	TC	C	N	CH	AC	TC	C	N	CH	AC	TC	C	N	CH	AC	TC	C	N	CH	AC

Observations complémentaires :						Vitesse apparente de l'effluent				
						Tf	f	M	F	TF
								X		
						OUI	NON	Remarques		
							X			
							X			
							X			
						X				
						1				
							X	Traces de mise en charge

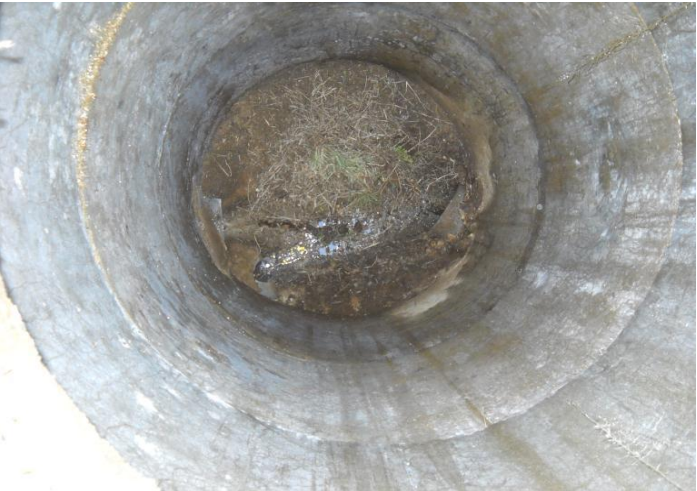
R78

Antenne	A					B					C					DEPART				
Type	EU	U	EP	PS	M	EU	U	EP	PS	M	EU	U	EP	PS	M	EU	U	EP	PS	M
	X					X										X				
Matériau	AC	PVC	B	F	M	AC	PVC	B	F	M	AC	PVC	B	F	M	AC	PVC	B	F	M
		X					X										X			
Diamètre (mm)	160	200	250	300	autre	160	200	250	300	autre	160	200	250	300	autre	160	200	250	300	autre
		X					X										X			
Profondeur (m)	2,46					2,27										2,46				
Contrepente																				
Jour	Heure																			
Débîts																				
Mesure nocturne	LUE	FP	S	EST	C	LUE	FP	S	EST	C	LUE	FP	S	EST	C	LUE	FP	S	EST	C
Débîts	Heure																			
Couleur effluent	TC	C	N	CH	AC	TC	C	N	CH	AC	TC	C	N	CH	AC	TC	C	N	CH	AC

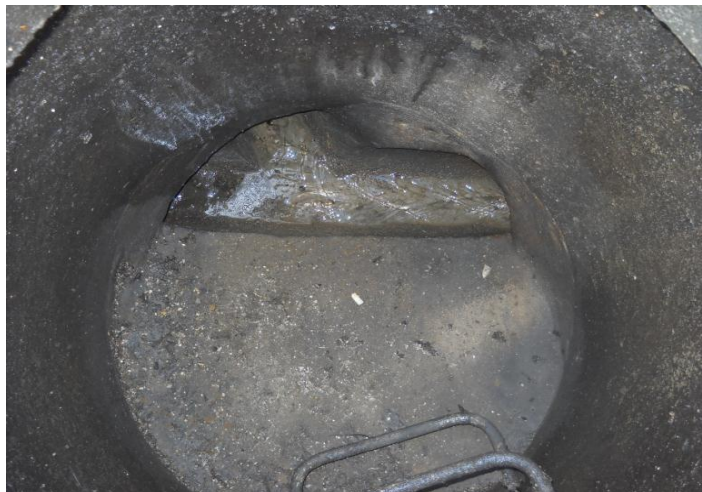
R82

Antenne	A					B					C					DEPART				
Type	EU	U	EP	PS	M	EU	U	EP	PS	M	EU	U	EP	PS	M	EU	U	EP	PS	M
	X					X										X				
Matériau	AC	PVC	B	F	M	AC	PVC	B	F	M	AC	PVC	B	F	M	AC	PVC	B	F	M
		X					X										X			
Diamètre (mm)	160	200	250	300	autre	160	200	250	300	autre	160	200	250	300	autre	160	200	250	300	autre
		X				X											X			
Profondeur (m)	1,44					1,44										1,44				
Contrepente																				
Jour	Heure																			
Débîts																				
Mesure nocturne	LUE	FP	S	EST	C	LUE	FP	S	EST	C	LUE	FP	S	EST	C	LUE	FP	S	EST	C
Débîts	Heure																			
Couleur effluent	TC	C	N	CH	AC	TC	C	N	CH	AC	TC	C	N	CH	AC	TC	C	N	CH	AC

Observations complémentaires :						Vitesse apparente de l'effluent				
						Tf	f	M	F	TF
								X		
						OUI	NON	Remarques		
							X			
							X			
							X			
						X				
						3				
							X

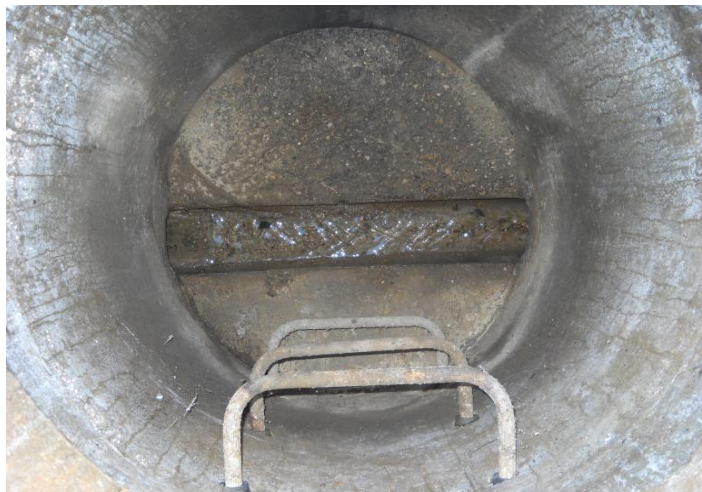
R84

Antenne	A					B					C					DEPART				
Type	EU	U	EP	PS	M	EU	U	EP	PS	M	EU	U	EP	PS	M	EU	U	EP	PS	M
	X															X				
Matériau	AC	PVC	B	F	M	AC	PVC	B	F	M	AC	PVC	B	F	M	AC	PVC	B	F	M
		X															X			
Diamètre (mm)	160	200	250	300	autre	160	200	250	300	autre	160	200	250	300	autre	160	200	250	300	autre
		X															X			
Profondeur (m)	1,8															1,8				
Contrepente																				
Jour	Heure																			
Débîts																				
Mesure nocturne	LUE	FP	S	EST	C	LUE	FP	S	EST	C	LUE	FP	S	EST	C	LUE	FP	S	EST	C
Débîts	Heure																			
Couleur effluent	TC	C	N	CH	AC	TC	C	N	CH	AC	TC	C	N	CH	AC	TC	C	N	CH	AC

Observations complémentaires :						Vitesse apparente de l'effluent				
						Tf	f	M	F	TF
								X		
						OUI	NON	Remarques		
							X			
							X			
							X			
						X				
						4				
							X

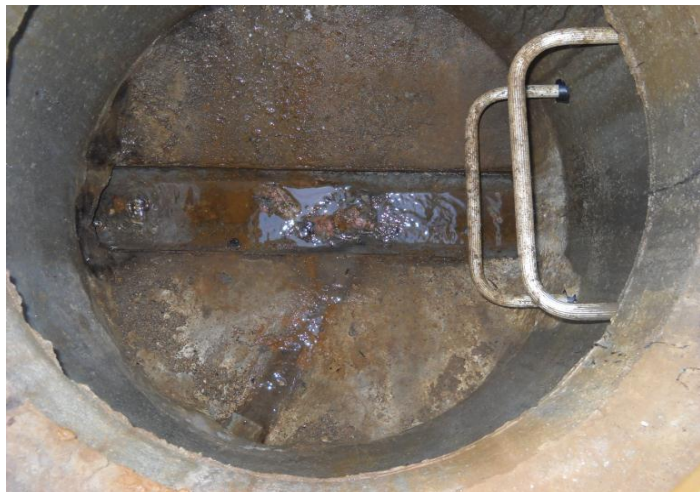
Observations complémentaires :					Vitesse apparente de l'effluent				
					Tf	f	M	F	TF
						X			
Entrée d'eaux claires parasites soupçonnée (A)					OUI	NON	Remarques		
						X			
						X			
						X			
					X				
					1				
						X

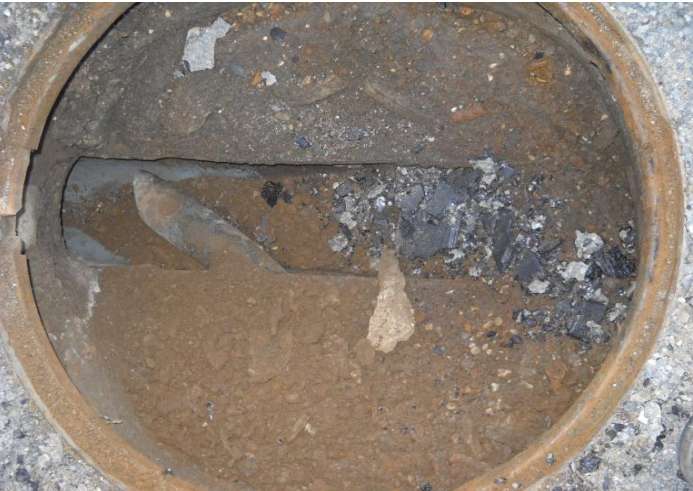
R90

Antenne	A					B					C					DEPART				
Type	EU	U	EP	PS	M	EU	U	EP	PS	M	EU	U	EP	PS	M	EU	U	EP	PS	M
	X															X				
Matériau	AC	PVC	B	F	M	AC	PVC	B	F	M	AC	PVC	B	F	M	AC	PVC	B	F	M
				X													X			
Diamètre (mm)	160	200	250	300	autre	160	200	250	300	autre	160	200	250	300	autre	160	200	250	300	autre
					100												X			
Profondeur (m)	0,5															0,5				
Contrepente																				
Jour	Heure																			
Débîts																				
Mesure nocturne	LUE	FP	S	EST	C	LUE	FP	S	EST	C	LUE	FP	S	EST	C	LUE	FP	S	EST	C
Débîts																				
	Heure																			
Couleur effluent	TC	C	N	CH	AC	TC	C	N	CH	AC	TC	C	N	CH	AC	TC	C	N	CH	AC

OUI	NON	Remarques
Depôts	X		Depôts terreux sur les cotés
Graisses		X	
Hydrocarbures		X	
Echelle d'accès		X	
Fond de cunette (1)	4		
Mise en charge (m)		X

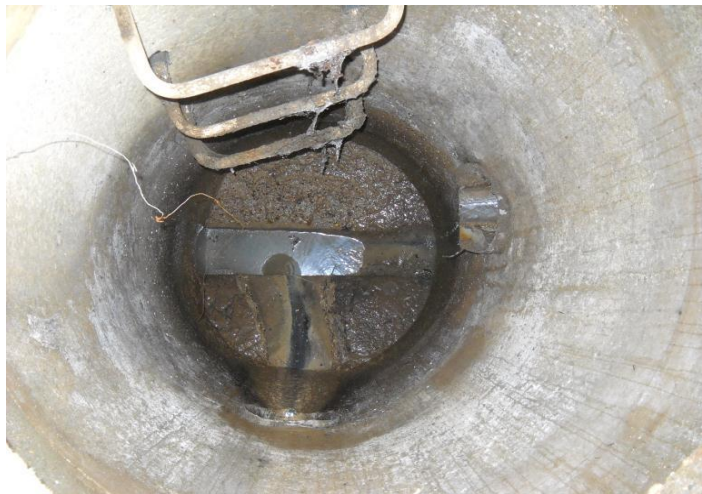
Observations complémentaires :					Vitesse apparente de l'effluent				
					Tf	f	M	F	TF
					X				
					OUI	NON	Remarques		
						X			
						X			
					X		Traces relevées en surface de l'effluent		
					X				
					1				
					X		Légère mise en charge et traces de mise en charge plus importante

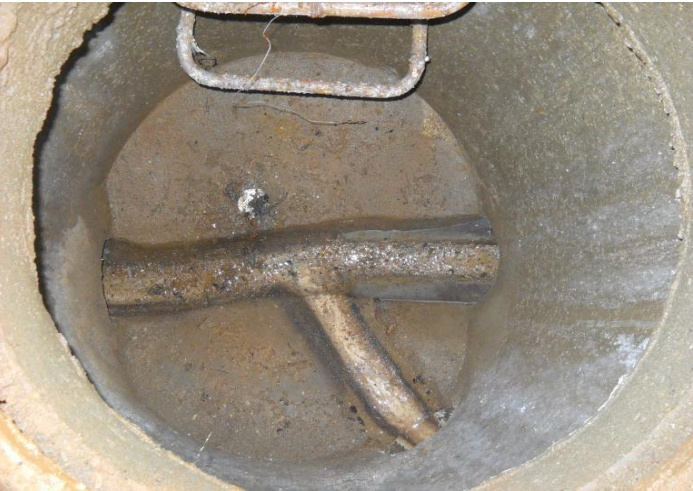
R95

Antenne	A					B					C					DEPART				
Type	EU	U	EP	PS	M	EU	U	EP	PS	M	EU	U	EP	PS	M	EU	U	EP	PS	M
	X					X										X				
Matériau	AC	PVC	B	F	M	AC	PVC	B	F	M	AC	PVC	B	F	M	AC	PVC	B	F	M
		X					X										X			
Diamètre (mm)	160	200	250	300	autre	160	200	250	300	autre	160	200	250	300	autre	160	200	250	300	autre
		X				X											X			
Profondeur (m)	1,29					1,09										1,29				
Contrepente																				
Jour	Heure																			
Débîts																				
Mesure nocturne	LUE	FP	S	EST	C	LUE	FP	S	EST	C	LUE	FP	S	EST	C	LUE	FP	S	EST	C
Débîts	Heure																			
Couleur effluent	TC	C	N	CH	AC	TC	C	N	CH	AC	TC	C	N	CH	AC	TC	C	N	CH	AC

OUI	NON	Remarques
Depôts		X	
Graisses		X	
Hydrocarbures		X	
Echelle d'accès	X		
Fond de cunette (1)	1		
Mise en charge (m)		X

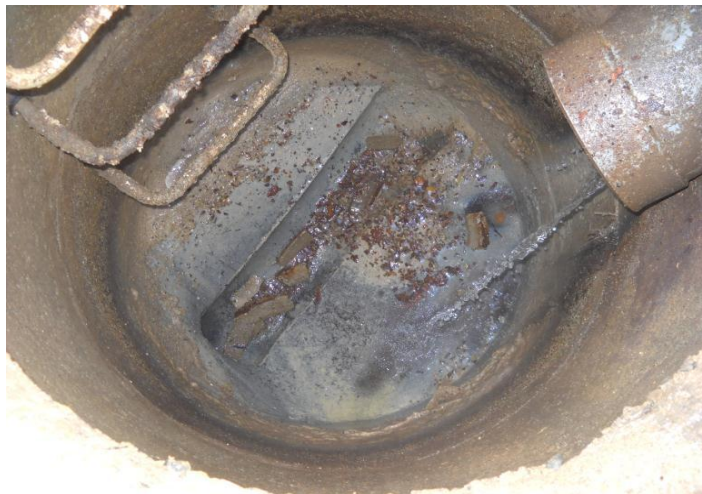
R98

Antenne	A					B					C					DEPART				
Type	EU	U	EP	PS	M	EU	U	EP	PS	M	EU	U	EP	PS	M	EU	U	EP	PS	M
	X															X				
Matériau	AC	PVC	B	F	M	AC	PVC	B	F	M	AC	PVC	B	F	M	AC	PVC	B	F	M
		X															X			
Diamètre (mm)	160	200	250	300	autre	160	200	250	300	autre	160	200	250	300	autre	160	200	250	300	autre
		X															X			
Profondeur (m)	0,56															1,64				
Contrepente																				
Jour	Heure																			
Débts																				
Mesure nocturne	LUE	FP	S	EST	C	LUE	FP	S	EST	C	LUE	FP	S	EST	C	LUE	FP	S	EST	C
Débts	Heure																			
Couleur effluent	TC	C	N	CH	AC	TC	C	N	CH	AC	TC	C	N	CH	AC	TC	C	N	CH	AC

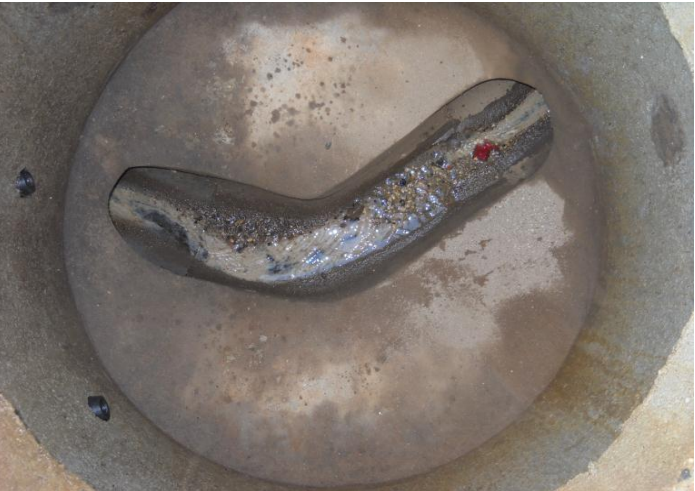
R100

Antenne	A					B					C					DEPART				
Type	EU	U	EP	PS	M	EU	U	EP	PS	M	EU	U	EP	PS	M	EU	U	EP	PS	M
	X															X				
Matériau	AC	PVC	B	F	M	AC	PVC	B	F	M	AC	PVC	B	F	M	AC	PVC	B	F	M
		X															X			
Diamètre (mm)	160	200	250	300	autre	160	200	250	300	autre	160	200	250	300	autre	160	200	250	300	autre
		X															X			
Profondeur (m)	1,16															1,16				
Contrepente																				
Jour	Heure																			
Débîts																				
Mesure nocturne	LUE	FP	S	EST	C	LUE	FP	S	EST	C	LUE	FP	S	EST	C	LUE	FP	S	EST	C
Débîts																				
	Heure																			
Couleur effluent	TC	C	N	CH	AC	TC	C	N	CH	AC	TC	C	N	CH	AC	TC	C	N	CH	AC

OUI	NON	Remarques
Depôts		X	
Graisses		X	
Hydrocarbures		X	
Echelle d'accès		X	
Fond de cunette (1)	4		
Mise en charge (m)		X

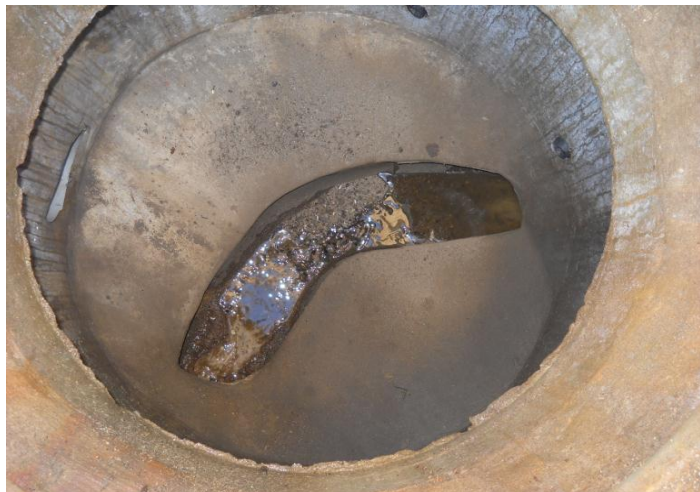
R104

Antenne	A					B					C					DEPART				
Type	EU	U	EP	PS	M	EU	U	EP	PS	M	EU	U	EP	PS	M	EU	U	EP	PS	M
	X					X										X				
Matériau	AC	PVC	B	F	M	AC	PVC	B	F	M	AC	PVC	B	F	M	AC	PVC	B	F	M
		X					X										X			
Diamètre (mm)	160	200	250	300	autre	160	200	250	300	autre	160	200	250	300	autre	160	200	250	300	autre
		X								125							X			
Profondeur (m)	1,2					0,86										1,2				
Contrepente																				
Jour	Heure																			
Débîts																				
Mesure nocturne	LUE	FP	S	EST	C	LUE	FP	S	EST	C	LUE	FP	S	EST	C	LUE	FP	S	EST	C
Débîts	Heure																			
Couleur effluent	TC	C	N	CH	AC	TC	C	N	CH	AC	TC	C	N	CH	AC	TC	C	N	CH	AC

OUI	NON	Remarques
Depôts	X		Faible présence de sables
Graisses		X	
Hydrocarbures		X	
Echelle d'accès		X	
Fond de cunette (1)	1		
Mise en charge (m)		X

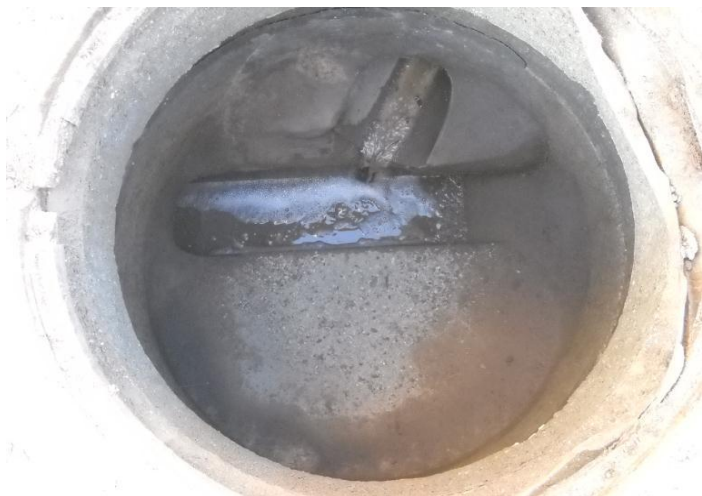
R105

Antenne	A					B					C					DEPART				
Type	EU	U	EP	PS	M	EU	U	EP	PS	M	EU	U	EP	PS	M	EU	U	EP	PS	M
	X															X				
Matériau	AC	PVC	B	F	M	AC	PVC	B	F	M	AC	PVC	B	F	M	AC	PVC	B	F	M
		X															X			
Diamètre (mm)	160	200	250	300	autre	160	200	250	300	autre	160	200	250	300	autre	160	200	250	300	autre
		X															X			
Profondeur (m)	0,95															1,1				
Contrepente																				
Jour	Heure																			
Débîts																				
Mesure nocturne	LUE	FP	S	EST	C	LUE	FP	S	EST	C	LUE	FP	S	EST	C	LUE	FP	S	EST	C
Débîts	Heure																			
Couleur effluent	TC	C	N	CH	AC	TC	C	N	CH	AC	TC	C	N	CH	AC	TC	C	N	CH	AC

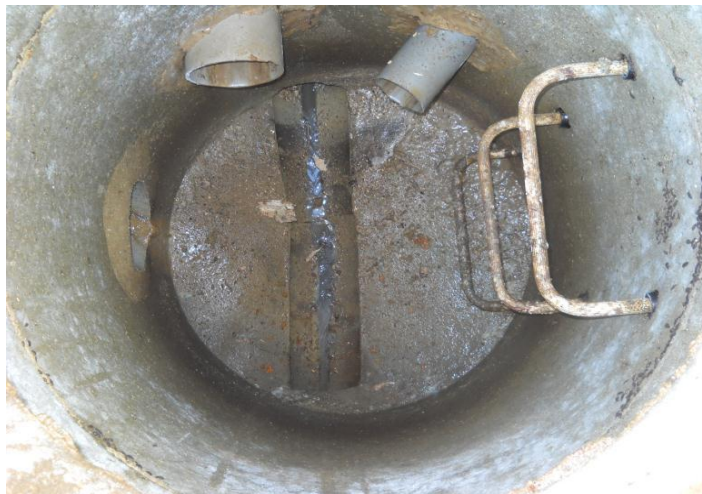
R110

Antenne	A					B					C					DEPART				
Type	EU	U	EP	PS	M	EU	U	EP	PS	M	EU	U	EP	PS	M	EU	U	EP	PS	M
	X					X					X					X				
Matériau	AC	PVC	B	F	M	AC	PVC	B	F	M	AC	PVC	B	F	M	AC	PVC	B	F	M
		X					X					X					X			
Diamètre (mm)	160	200	250	300	autre	160	200	250	300	autre	160	200	250	300	autre	160	200	250	300	autre
		X					X				X						X			
Profondeur (m)	1,73					1,25					1,22					1,73				
Contrepente																				
Jour	Heure																			
Débîts																				
Mesure nocturne	LUE	FP	S	EST	C	LUE	FP	S	EST	C	LUE	FP	S	EST	C	LUE	FP	S	EST	C
Débîts	Heure																			
Couleur effluent	TC	C	N	CH	AC	TC	C	N	CH	AC	TC	C	N	CH	AC	TC	C	N	CH	AC

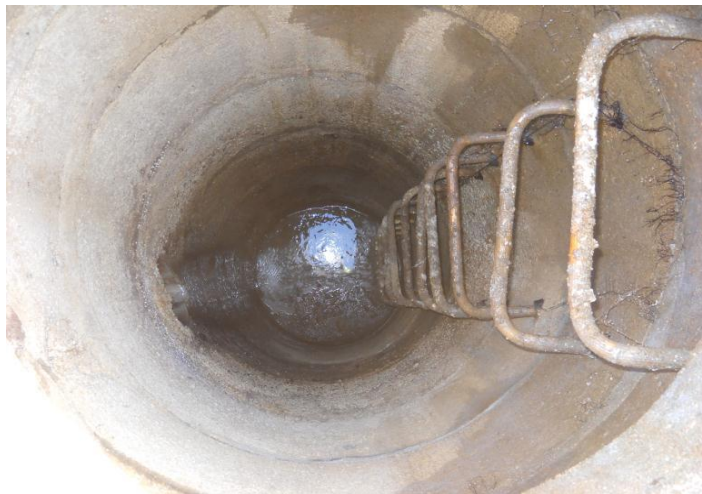
Observations complémentaires :		Vitesse apparente de l'effluent				
		Tf	f	M	F	TF
			X			
Entrée de racines sur le haut du regard traduisant une étanchéité défectueuse		OUI	NON	Remarques		
		X		Présence de quelques dépôts entraînant une stagnation d'eau		
			X			
			X			
		X				
		2				
			X

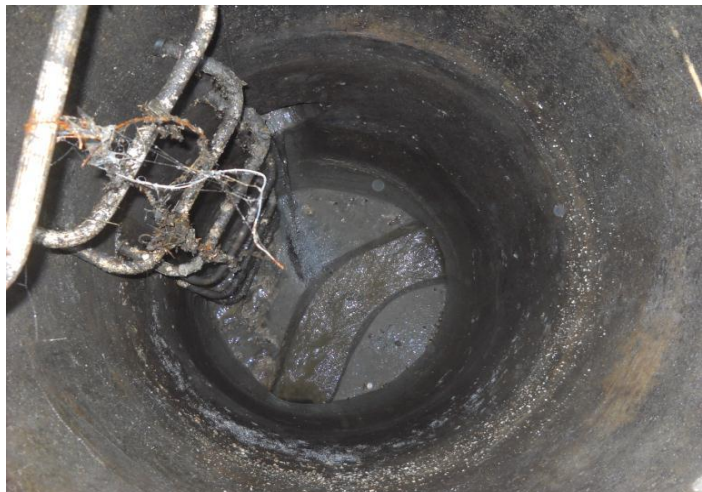
Observations complémentaires : Regard en mauvais état. Proximité d'un fossé. Risque d'entrée d'eaux claires parasites	Vitesse apparente de l'effluent				
	Tf	f	M	F	TF
			X

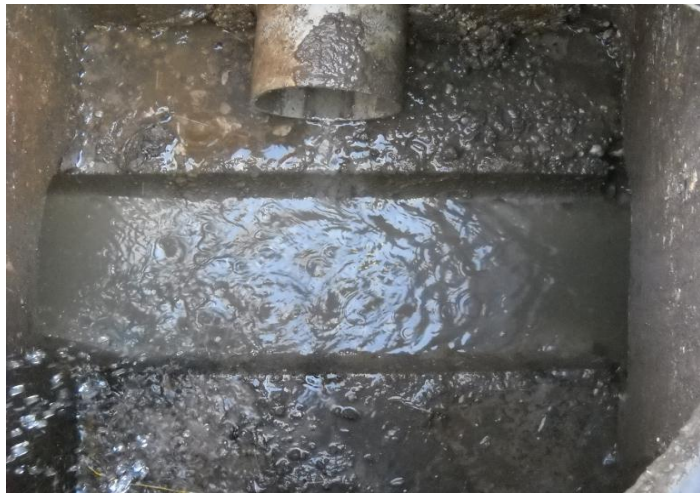
Observations complémentaires :	Vitesse apparente de l'effluent					
	Tf	f	M	F	TF	
Regard en mauvais état Entrée d'eaux claires parasites						
	OUI	NON	Remarques			
	Depôts		X			
	Graisses		X			
	Hydrocarbures		X			
	Echelle d'accès		X			
	Fond de cunette (1)	4				
	Mise en charge (m)		X

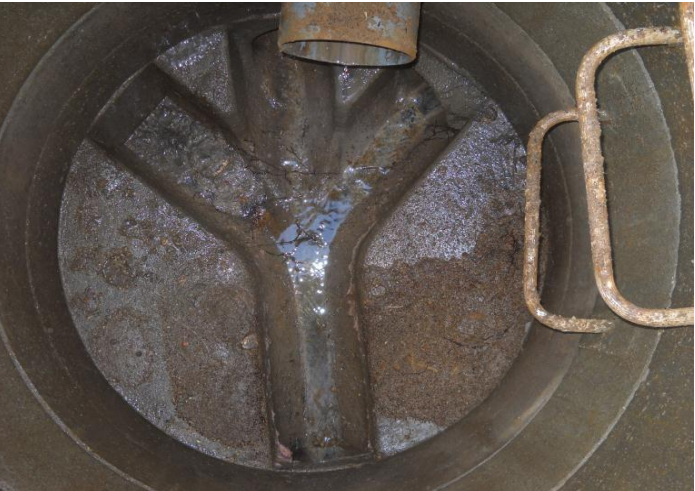
Antenne	A					B					C					DEPART				
Type	EU	U	EP	PS	M	EU	U	EP	PS	M	EU	U	EP	PS	M	EU	U	EP	PS	M
	X					X					X					X				
Matériau	AC	PVC	B	F	M	AC	PVC	B	F	M	AC	PVC	B	F	M	AC	PVC	B	F	M
		X					X					X					X			
Diamètre (mm)	160	200	250	300	autre	160	200	250	300	autre	160	200	250	300	autre	160	200	250	300	autre
		X					X					X					X			
Profondeur (m)	1,73					1,16					1,73					1,73				
Contrepente																				
Jour	Heure																			
Débîts																				
Mesure nocturne	LUE	FP	S	EST	C	LUE	FP	S	EST	C	LUE	FP	S	EST	C	LUE	FP	S	EST	C
Débîts	Heure																			
Couleur effluent	TC	C	N	CH	AC	TC	C	N	CH	AC	TC	C	N	CH	AC	TC	C	N	CH	AC

<u>Observations complémentaires :</u> Raccordement de l'arrivée B mal fait, générant l'entrée de sable dans le réseau et la possibilité d'apports d'eaux claires parasites	Vitesse apparente de l'effluent				Tf	f	M	F	TF
						X			
		OUI	NON	Remarques					
	Depôts		X						
	Graisses		X						
	Hydrocarbures		X						
	Echelle d'accès	X							
	Fond de cunette (1)	4							
	Mise en charge (m)		X

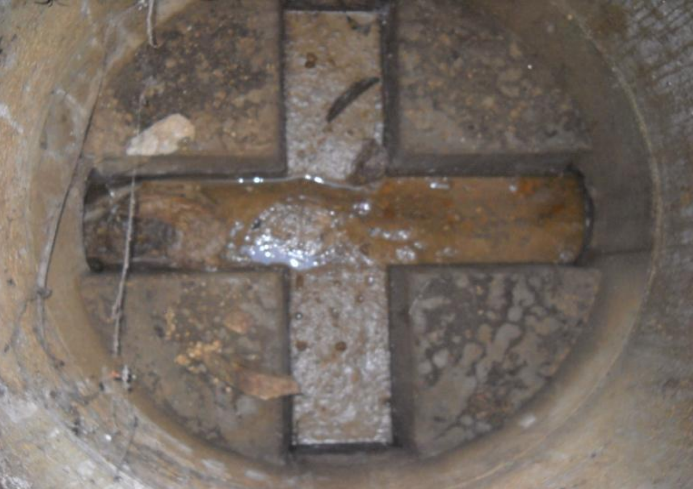
Coupe du regard

Antenne	A					B					C					DEPART				
Type	EU	U	EP	PS	M	EU	U	EP	PS	M	EU	U	EP	PS	M	EU	U	EP	PS	M
	X															X				
Matériau	AC	PVC	B	F	M	AC	PVC	B	F	M	AC	PVC	B	F	M	AC	PVC	B	F	M
		X															X			
Diamètre (mm)	160	200	250	300	autre	160	200	250	300	autre	160	200	250	300	autre	160	200	250	300	autre
		X															X			
Profondeur (m)	1,6															1,6				
Contrepente																				
Jour	Heure																			
Débîts																				
Mesure nocturne	LUE	FP	S	EST	C	LUE	FP	S	EST	C	LUE	FP	S	EST	C	LUE	FP	S	EST	C
Débîts	Heure																			
Couleur effluent	TC	C	N	CH	AC	TC	C	N	CH	AC	TC	C	N	CH	AC	TC	C	N	CH	AC

OUI	NON	Remarques
Depôts	X		Présence de dépôts liés à la faible vitesse d'écoulement
Graisses		X	
Hydrocarbures		X	
Echelle d'accès	X		
Fond de cunette (1)	4		
Mise en charge (m)		X

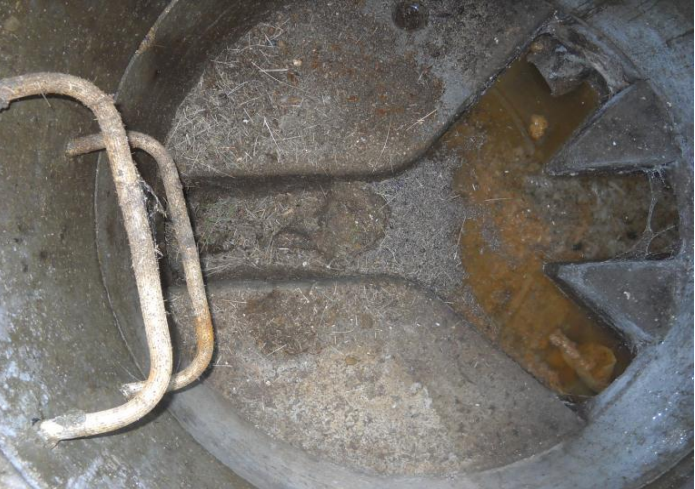
R161

Antenne	A					B					C					DEPART				
Type	EU	U	EP	PS	M	EU	U	EP	PS	M	EU	U	EP	PS	M	EU	U	EP	PS	M
	X					X					X					X				
Matériau	AC	PVC	B	F	M	AC	PVC	B	F	M	AC	PVC	B	F	M	AC	PVC	B	F	M
		X					X					X					X			
Diamètre (mm)	160	200	250	300	autre	160	200	250	300	autre	160	200	250	300	autre	160	200	250	300	autre
		X					X					X					X			
Profondeur (m)	1,42					1,42					1,42					1,42				
Contrepente																				
Jour	Heure																			
Débîts																				
Mesure nocturne	LUE	FP	S	EST	C	LUE	FP	S	EST	C	LUE	FP	S	EST	C	LUE	FP	S	EST	C
Débîts	Heure																			
Couleur effluent	TC	C	N	CH	AC	TC	C	N	CH	AC	TC	C	N	CH	AC	TC	C	N	CH	AC

OUI	NON	Remarques
Depôts	X		Sur le coté, en dessous du branchement
Graisses		X	
Hydrocarbures		X	
Echelle d'accès	X		
Fond de cunette (1)		4	
Mise en charge (m)		X

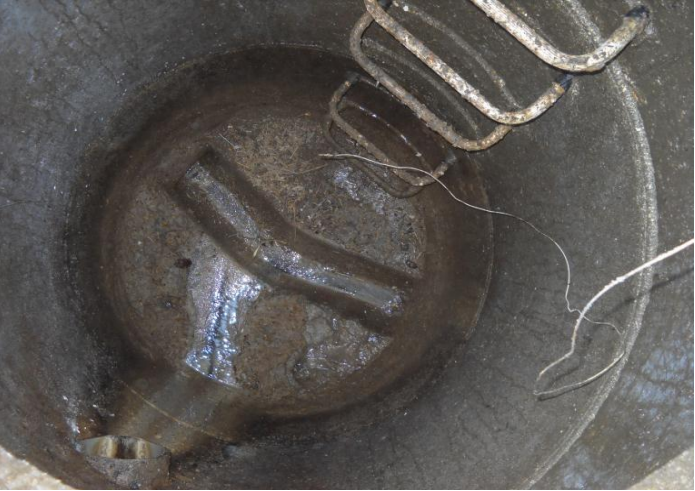
R165

Antenne	A					B					C					DEPART				
Type	EU	U	EP	PS	M	EU	U	EP	PS	M	EU	U	EP	PS	M	EU	U	EP	PS	M
	X					X										X				
Matériau	AC	PVC	B	F	M	AC	PVC	B	F	M	AC	PVC	B	F	M	AC	PVC	B	F	M
		X					X										X			
Diamètre (mm)	160	200	250	300	autre	160	200	250	300	autre	160	200	250	300	autre	160	200	250	300	autre
		X				X											X			
Profondeur (m)	2,8					1,3										2,8				
Contrepente																				
Jour	Heure																			
Débîts																				
Mesure nocturne	LUE	FP	S	EST	C	LUE	FP	S	EST	C	LUE	FP	S	EST	C	LUE	FP	S	EST	C
Débîts	Heure																			
Couleur effluent	TC	C	N	CH	AC	TC	C	N	CH	AC	TC	C	N	CH	AC	TC	C	N	CH	AC

OUI	NON	Remarques
Depôts		X	
Graisses		X	
Hydrocarbures		X	
Echelle d'accès	X		
Fond de cunette (1)	4		
Mise en charge (m)		X

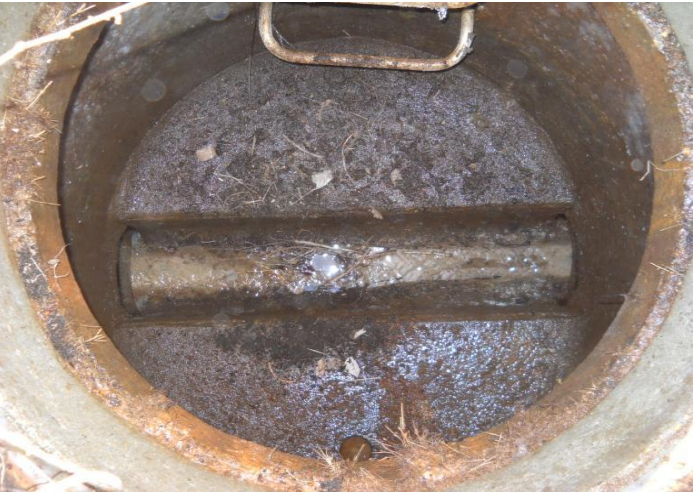
R169

Antenne	A					B					C					DEPART				
Type	EU	U	EP	PS	M	EU	U	EP	PS	M	EU	U	EP	PS	M	EU	U	EP	PS	M
	X															X				
Matériau	AC	PVC	B	F	M	AC	PVC	B	F	M	AC	PVC	B	F	M	AC	PVC	B	F	M
		X															X			
Diamètre (mm)	160	200	250	300	autre	160	200	250	300	autre	160	200	250	300	autre	160	200	250	300	autre
		X															X			
Profondeur (m)	1,42															1,42				
Contrepente																				
Jour	Heure																			
Débîts																				
Mesure nocturne	LUE	FP	S	EST	C	LUE	FP	S	EST	C	LUE	FP	S	EST	C	LUE	FP	S	EST	C
Débîts	Heure																			
Couleur effluent	TC	C	N	CH	AC	TC	C	N	CH	AC	TC	C	N	CH	AC	TC	C	N	CH	AC

OUI	NON	Remarques
Depôts		X	
Graisses		X	
Hydrocarbures		X	
Echelle d'accès	X		
Fond de cunette (1)	4		
Mise en charge (m)		X

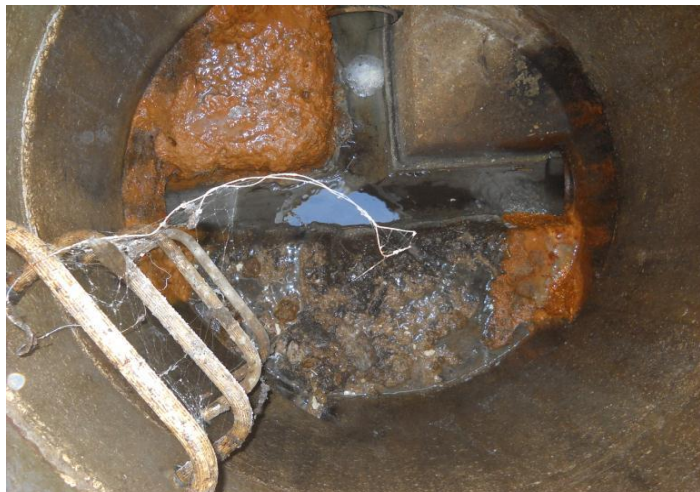
Observations complémentaires :		Vitesse apparente de l'effluent				
		Tf	f	M	F	TF
			X			
Regard non étanche. Entrée d'eaux claires parasites		OUI	NON	Remarques		
			X			
			X			
			X			
		X				
		4				
			X
