COMMUNE DE FELINES

Schéma directeur d'assainissement

CARNET DES FICHES REGARDS
Annexe au rapport de phase 1

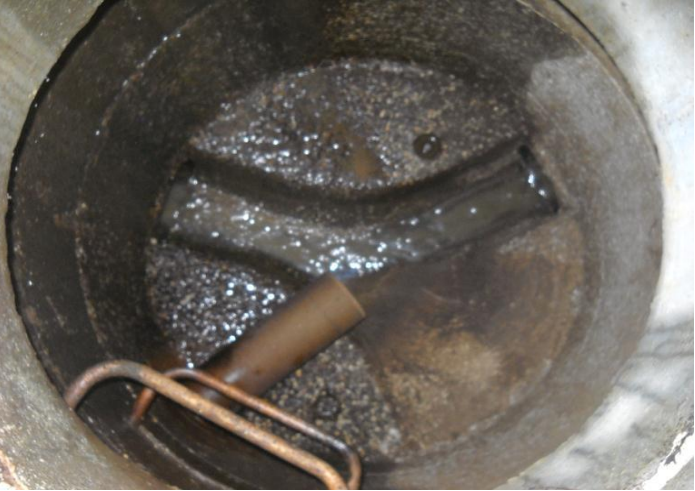
R175

Antenne	A					B					C					DEPART				
Type	EU	U	EP	PS	M	EU	U	EP	PS	M	EU	U	EP	PS	M	EU	U	EP	PS	M
	X					X										X				
Matériau	AC	PVC	B	F	M	AC	PVC	B	F	M	AC	PVC	B	F	M	AC	PVC	B	F	M
		X					X										X			
Diamètre (mm)	160	200	250	300	autre	160	200	250	300	autre	160	200	250	300	autre	160	200	250	300	autre
		X				X											X			
Profondeur (m)	1,78					1,45										1,78				
Contrepente																				
Jour	Heure																			
Débîts																				
Mesure nocturne	LUE	FP	S	EST	C	LUE	FP	S	EST	C	LUE	FP	S	EST	C	LUE	FP	S	EST	C
Débîts	Heure																			
Couleur effluent	TC	C	N	CH	AC	TC	C	N	CH	AC	TC	C	N	CH	AC	TC	C	N	CH	AC

Regard non étanche. Entrée d'eaux claires parasites

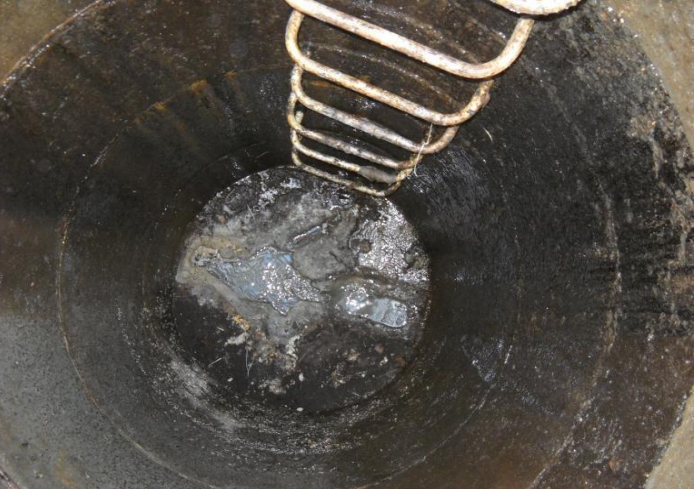
R176

Antenne	A					B					C					DEPART				
Type	EU	U	EP	PS	M	EU	U	EP	PS	M	EU	U	EP	PS	M	EU	U	EP	PS	M
	X															X				
Matériau	AC	PVC	B	F	M	AC	PVC	B	F	M	AC	PVC	B	F	M	AC	PVC	B	F	M
		X															X			
Diamètre (mm)	160	200	250	300	autre	160	200	250	300	autre	160	200	250	300	autre	160	200	250	300	autre
		X															X			
Profondeur (m)	3,16															3,16				
Contrepente																				
Jour	Heure																			
Débîts																				
Mesure nocturne	LUE	FP	S	EST	C	LUE	FP	S	EST	C	LUE	FP	S	EST	C	LUE	FP	S	EST	C
Débîts																				
	Heure																			
Couleur effluent	TC	C	N	CH	AC	TC	C	N	CH	AC	TC	C	N	CH	AC	TC	C	N	CH	AC

Regard non étanche. Entrée d'eaux claires parasites

OUI	NON	Remarques
Depôts		X	
Graisses		X	
Hydrocarbures		X	
Echelle d'accès	X		
Fond de cunette (1)		4	Fond de cunette en mauvais état
Mise en charge (m)		X

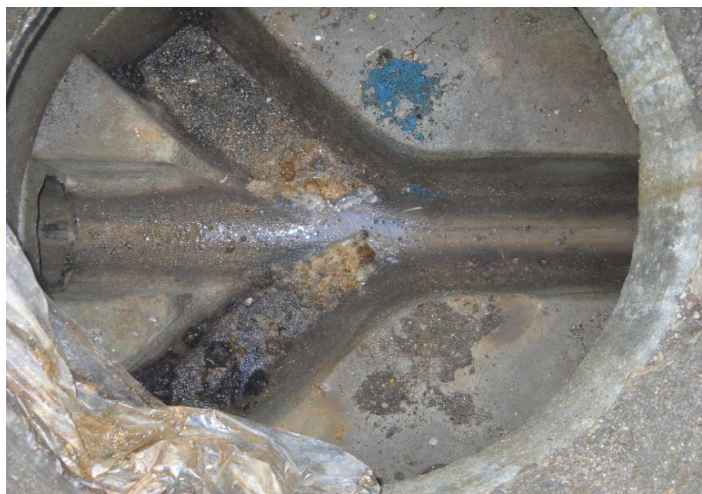
Vitesse apparente de l'effluent		Tf	f	M	F	TF
					X			
<u>Observations complémentaires :</u>								
Présence d'un plastique sur le haut du regard			OUI	NON	Remarques			
				X				
				X				
				X				
				X				
				4				
				X

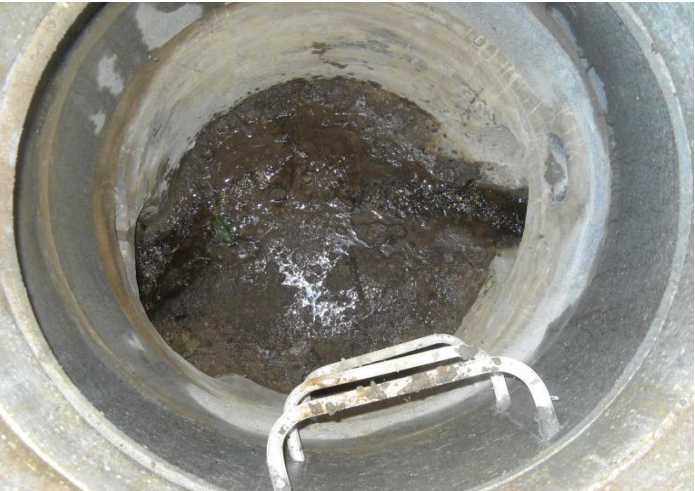
R184

Antenne	A					B					C					DEPART				
Type	EU	U	EP	PS	M	EU	U	EP	PS	M	EU	U	EP	PS	M	EU	U	EP	PS	M
			X															X		
Matériau	AC	PVC	B	F	M	AC	PVC	B	F	M	AC	PVC	B	F	M	AC	PVC	B	F	M
			X															X		
Diamètre (mm)	160	200	250	300	autre	160	200	250	300	autre	160	200	250	300	autre	160	200	250	300	autre
					500															500
Profondeur (m)	2,3															2,3				
Contrepente																				
Jour	Heure																			
Débîts																				
Mesure nocturne	LUE	FP	S	EST	C	LUE	FP	S	EST	C	LUE	FP	S	EST	C	LUE	FP	S	EST	C
Débîts	Heure																			
Couleur effluent	TC	C	N	CH	AC	TC	C	N	CH	AC	TC	C	N	CH	AC	TC	C	N	CH	AC

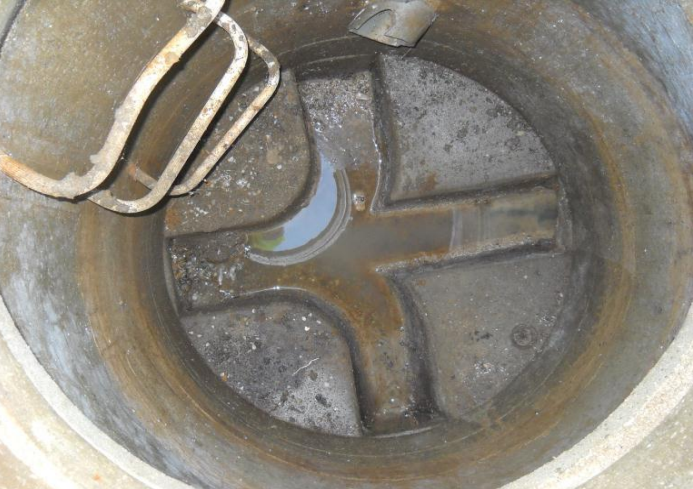
R185

Antenne	A					B					C					DEPART				
Type	EU	U	EP	PS	M	EU	U	EP	PS	M	EU	U	EP	PS	M	EU	U	EP	PS	M
	X					X					X					X				
Matériau	AC	PVC	B	F	M	AC	PVC	B	F	M	AC	PVC	B	F	M	AC	PVC	B	F	M
		X					X					X					X			
Diamètre (mm)	160	200	250	300	autre	160	200	250	300	autre	160	200	250	300	autre	160	200	250	300	autre
		X					X				X						X			
Profondeur (m)	2,04					2,04					1,44					2,04				
Contrepente																				
Jour	Heure																			
Débîts																				
Mesure nocturne	LUE	FP	S	EST	C	LUE	FP	S	EST	C	LUE	FP	S	EST	C	LUE	FP	S	EST	C
Débîts	Heure																			
Couleur effluent	TC	C	N	CH	AC	TC	C	N	CH	AC	TC	C	N	CH	AC	TC	C	N	CH	AC

OUI	NON	Remarques
Depôts	X		Présence de quelques dépôts liés à la faible vitesse d'écoulement
Graisses		X	
Hydrocarbures		X	
Echelle d'accès	X		
Fond de cunette (1)		4	
Mise en charge (m)		X

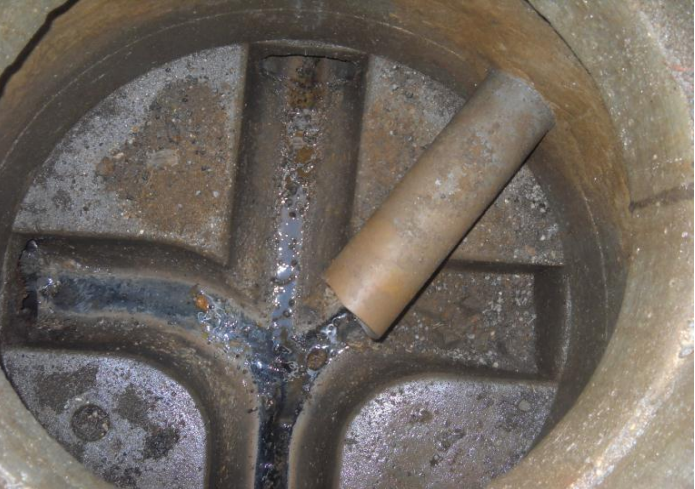
R193

Antenne	A					B					C					DEPART				
Type	EU	U	EP	PS	M	EU	U	EP	PS	M	EU	U	EP	PS	M	EU	U	EP	PS	M
	X					X					X					X				
Matériau	AC	PVC	B	F	M	AC	PVC	B	F	M	AC	PVC	B	F	M	AC	PVC	B	F	M
		X					X					X					X			
Diamètre (mm)	160	200	250	300	autre	160	200	250	300	autre	160	200	250	300	autre	160	200	250	300	autre
		X					X								125		X			
Profondeur (m)	1,38					1,38					1					1,38				
Contrepente																				
Jour	Heure																			
Débîts																				
Mesure nocturne	LUE	FP	S	EST	C	LUE	FP	S	EST	C	LUE	FP	S	EST	C	LUE	FP	S	EST	C
Débîts	Heure																			
Couleur effluent	TC	C	N	CH	AC	TC	C	N	CH	AC	TC	C	N	CH	AC	TC	C	N	CH	AC

<u>Observations complémentaires :</u>	Vitesse apparente de l'effluent		Tf	f	M	F	TF	
				X				
		OUI	NON	Remarques				
		Depôts		X				
		Graisses		X				
		Hydrocarbures		X				
		Echelle d'accès		X				
		Fond de cunette (1)	4					
		Mise en charge (m)		X

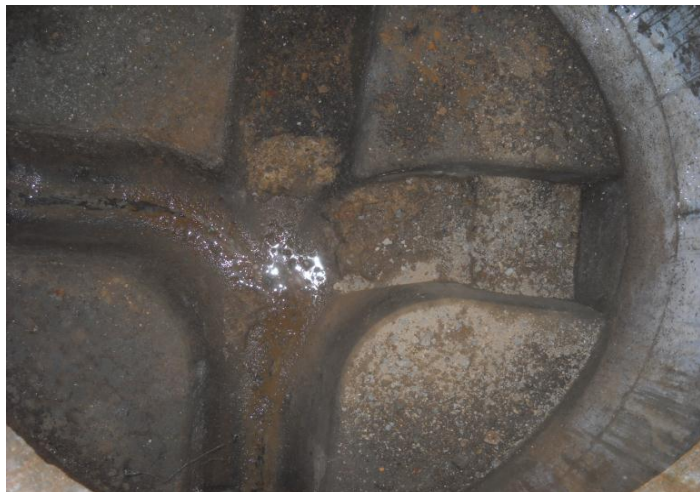
R197

Antenne	A					B					C					DEPART				
Type	EU	U	EP	PS	M	EU	U	EP	PS	M	EU	U	EP	PS	M	EU	U	EP	PS	M
	X															X				
Matériau	AC	PVC	B	F	M	AC	PVC	B	F	M	AC	PVC	B	F	M	AC	PVC	B	F	M
		X															X			
Diamètre (mm)	160	200	250	300	autre	160	200	250	300	autre	160	200	250	300	autre	160	200	250	300	autre
		X															X			
Profondeur (m)	1,17															1,17				
Contrepente																				
Jour	Heure																			
Débîts																				
Mesure nocturne	LUE	FP	S	EST	C	LUE	FP	S	EST	C	LUE	FP	S	EST	C	LUE	FP	S	EST	C
Débîts	Heure																			
Couleur effluent	TC	C	N	CH	AC	TC	C	N	CH	AC	TC	C	N	CH	AC	TC	C	N	CH	AC

Observations complémentaires :	Vitesse apparente de l'effluent				
	Tf	f	M	F	TF
		X			
	OUI	NON	Remarques		
		X			
		X			
		X			
		X			
	4				
		X

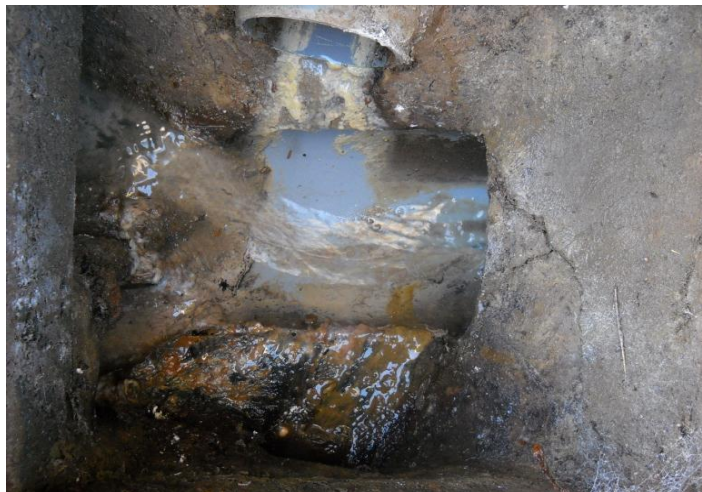
Antenne	A					B					C					DEPART				
Type	EU	U	EP	PS	M	EU	U	EP	PS	M	EU	U	EP	PS	M	EU	U	EP	PS	M
	X					X					X					X				
Matériau	AC	PVC	B	F	M	AC	PVC	B	F	M	AC	PVC	B	F	M	AC	PVC	B	F	M
		X					X					X					X			
Diamètre (mm)	160	200	250	300	autre	160	200	250	300	autre	160	200	250	300	autre	160	200	250	300	autre
	X									125					125	X				
Profondeur (m)	0,4					0,42					0,36					0,51				
Contrepente																				
Jour	Heure																			
Débîts																				
Mesure nocturne	LUE	FP	S	EST	C	LUE	FP	S	EST	C	LUE	FP	S	EST	C	LUE	FP	S	EST	C
Débîts	Heure																			
Couleur effluent	TC	C	N	CH	AC	TC	C	N	CH	AC	TC	C	N	CH	AC	TC	C	N	CH	AC

Arrivée D: DN 125, profondeur: 0,41	Vitesse apparente de l'effluent		Tf	f	M	F	TF
				X			
	<u>Observations complémentaires :</u>						
		OUI	NON	Remarques			
	Depôts		X				
	Graisses		X				
	Hydrocarbures		X				
	Echelle d'accès		X				
	Fond de cunette (1)	2					
	Mise en charge (m)		X

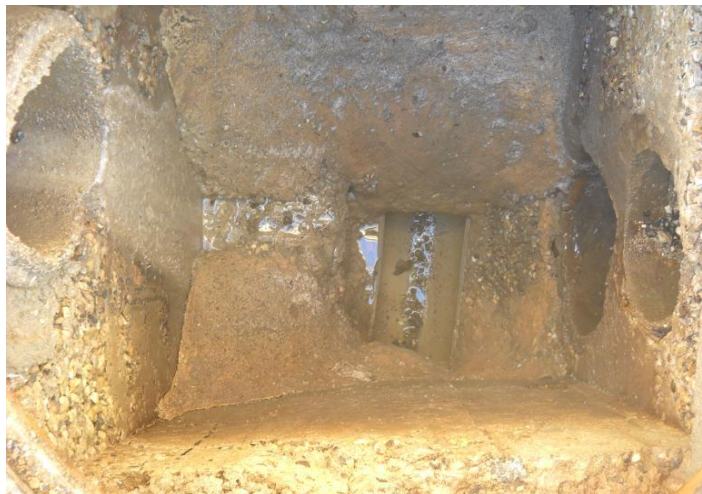
Antenne	A					B					C					DEPART				
Type	EU	U	EP	PS	M	EU	U	EP	PS	M	EU	U	EP	PS	M	EU	U	EP	PS	M
	X					X					X					X				
Matériau	AC	PVC	B	F	M	AC	PVC	B	F	M	AC	PVC	B	F	M	AC	PVC	B	F	M
			X				X						X				X			
Diamètre (mm)	160	200	250	300	autre	160	200	250	300	autre	160	200	250	300	autre	160	200	250	300	autre
		X				X								X		X				
Profondeur (m)	0,31					1,26					0,57					1,26				
Contrepente																				
Jour	Heure																			
Débîts																				
Mesure nocturne	LUE	FP	S	EST	C	LUE	FP	S	EST	C	LUE	FP	S	EST	C	LUE	FP	S	EST	C
Débîts	Heure																			
Couleur effluent	TC	C	N	CH	AC	TC	C	N	CH	AC	TC	C	N	CH	AC	TC	C	N	CH	AC

Vitesse apparente de l'effluent									
					Tf	f	M	F	TF
						X			
Observations complémentaires :					OUI	NON	Remarques		
						X			
						X			
						X			
						X			
						1			
						X

Arrivée D: DN 200, profondeur: 0,52

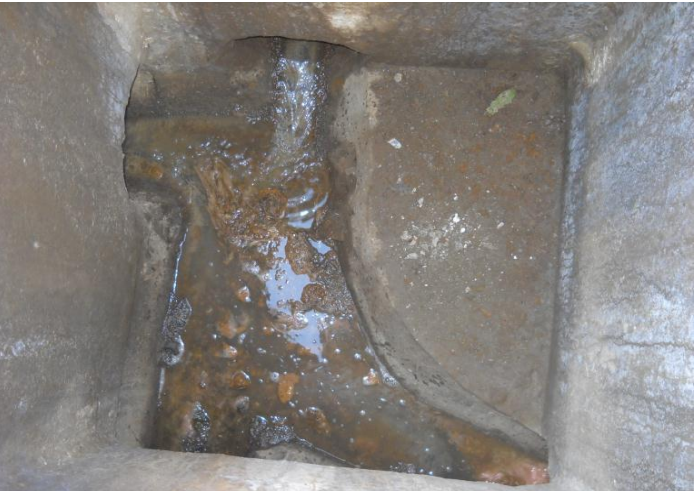
Coupe du regard

Antenne	A					B					C					DEPART				
Type	EU	U	EP	PS	M	EU	U	EP	PS	M	EU	U	EP	PS	M	EU	U	EP	PS	M
		X					X					X					X			
Matériau	AC	PVC	B	F	M	AC	PVC	B	F	M	AC	PVC	B	F	M	AC	PVC	B	F	M
			X					X					X					X		
Diamètre (mm)	160	200	250	300	autre	160	200	250	300	autre	160	200	250	300	autre	160	200	250	300	autre
				X					X					X					X	
Profondeur (m)	1,45					1,45					1,45					1,47				
Contrepente																				
Jour	Heure																			
Débîts																				
Mesure nocturne	LUE	FP	S	EST	C	LUE	FP	S	EST	C	LUE	FP	S	EST	C	LUE	FP	S	EST	C
Débîts	Heure																			
Couleur effluent	TC	C	N	CH	AC	TC	C	N	CH	AC	TC	C	N	CH	AC	TC	C	N	CH	AC

<u>Observations complémentaires :</u> Contraintes d'écoulement dues à deux arrivées frontales et perpendiculaires à la sortie	Vitesse apparente de l'effluent			Tf	f	M	F	TF
						X		
		OUI	NON	Remarques				
	Depôts	X		Présence de dépôts liés aux contraintes d'écoulement				
	Graisses		X					
	Hydrocarbures		X					
	Echelle d'accès		X					
	Fond de cunette (1)	3						
	Mise en charge (m)		X

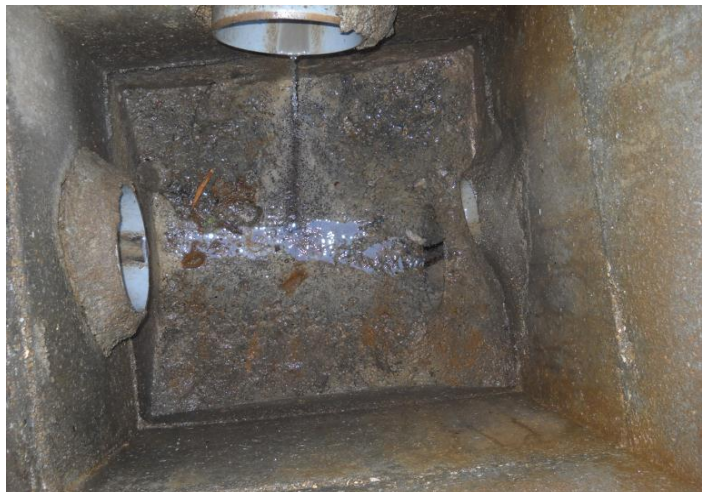
R273

Antenne	A					B					C					DEPART				
Type	EU	U	EP	PS	M	EU	U	EP	PS	M	EU	U	EP	PS	M	EU	U	EP	PS	M
	X					X					X					X				
Matériau	AC	PVC	B	F	M	AC	PVC	B	F	M	AC	PVC	B	F	M	AC	PVC	B	F	M
		X					X					X					X			
Diamètre (mm)	160	200	250	300	autre	160	200	250	300	autre	160	200	250	300	autre	160	200	250	300	autre
				X					X						125				X	
Profondeur (m)	0,75					0,84					0,9					1,18				
Contrepente																				
Jour	Heure																			
Débîts																				
Mesure nocturne	LUE	FP	S	EST	C	LUE	FP	S	EST	C	LUE	FP	S	EST	C	LUE	FP	S	EST	C
Débîts	Heure																			
Couleur effluent	TC	C	N	CH	AC	TC	C	N	CH	AC	TC	C	N	CH	AC	TC	C	N	CH	AC

OUI	NON	Remarques
Depôts		X	
Graisses		X	
Hydrocarbures		X	
Echelle d'accès		X	
Fond de cunette (1)	2		
Mise en charge (m)		X

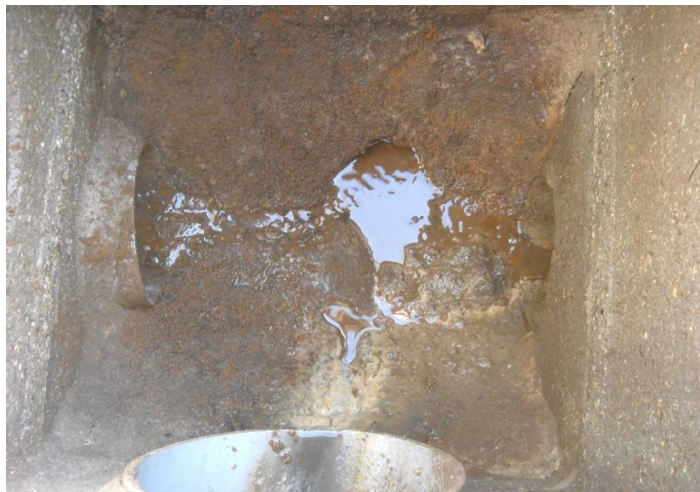
R277

Antenne	A					B					C					DEPART				
Type	EU	U	EP	PS	M	EU	U	EP	PS	M	EU	U	EP	PS	M	EU	U	EP	PS	M
	X					X										X				
Matériau	AC	PVC	B	F	M	AC	PVC	B	F	M	AC	PVC	B	F	M	AC	PVC	B	F	M
		X					X										X			
Diamètre (mm)	160	200	250	300	autre	160	200	250	300	autre	160	200	250	300	autre	160	200	250	300	autre
		X				X										X				
Profondeur (m)	0,46					0,67										0,67				
Contrepente																				
Jour	Heure																			
Débîts																				
Mesure nocturne	LUE	FP	S	EST	C	LUE	FP	S	EST	C	LUE	FP	S	EST	C	LUE	FP	S	EST	C
Débîts	Heure																			
Couleur effluent	TC	C	N	CH	AC	TC	C	N	CH	AC	TC	C	N	CH	AC	TC	C	N	CH	AC

OUI	NON	Remarques
Depôts		X	
Graisses		X	
Hydrocarbures		X	
Echelle d'accès		X	
Fond de cunette (1)	2		
Mise en charge (m)		X

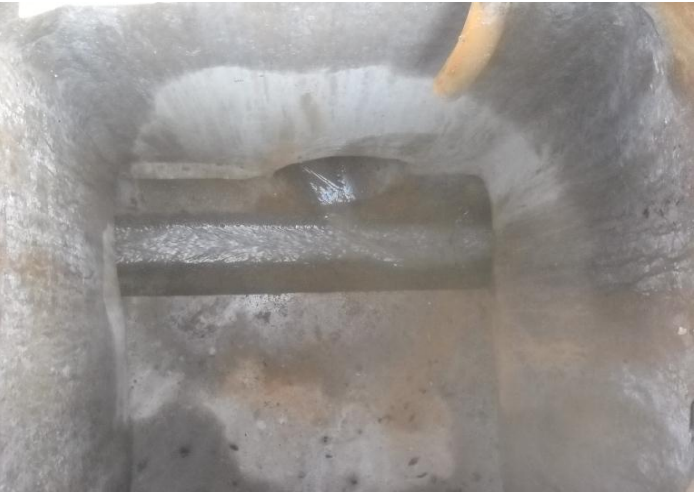
R285

Antenne	A					B					C					DEPART				
Type	EU	U	EP	PS	M	EU	U	EP	PS	M	EU	U	EP	PS	M	EU	U	EP	PS	M
		X					X										X			
Matériau	AC	PVC	B	F	M	AC	PVC	B	F	M	AC	PVC	B	F	M	AC	PVC	B	F	M
			X					X										X		
Diamètre (mm)	160	200	250	300	autre	160	200	250	300	autre	160	200	250	300	autre	160	200	250	300	autre
				X					X										X	
Profondeur (m)	1,62					1,57										1,62				
Contrepente																				
Jour	Heure																			
Débîts																				
Mesure nocturne	LUE	FP	S	EST	C	LUE	FP	S	EST	C	LUE	FP	S	EST	C	LUE	FP	S	EST	C
Débîts	Heure																			
Couleur effluent	TC	C	N	CH	AC	TC	C	N	CH	AC	TC	C	N	CH	AC	TC	C	N	CH	AC

OUI	NON	Remarques
Depôts		X	
Graisses		X	
Hydrocarbures		X	
Echelle d'accès		X	
Fond de cunette (1)	3		
Mise en charge (m)		X

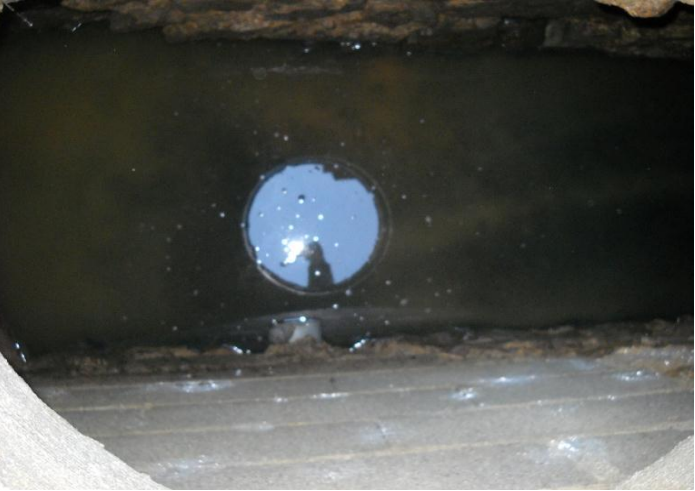
R290

Antenne	A					B					C					DEPART				
Type	EU	U	EP	PS	M	EU	U	EP	PS	M	EU	U	EP	PS	M	EU	U	EP	PS	M
	X															X				
Matériau	AC	PVC	B	F	M	AC	PVC	B	F	M	AC	PVC	B	F	M	AC	PVC	B	F	M
			X														X			
Diamètre (mm)	160	200	250	300	autre	160	200	250	300	autre	160	200	250	300	autre	160	200	250	300	autre
					Ovoïde											X				
Profondeur (m)	2,22															1,92				
Contrepente																				
Jour	Heure																			
Débîts																				
Mesure nocturne	LUE	FP	S	EST	C	LUE	FP	S	EST	C	LUE	FP	S	EST	C	LUE	FP	S	EST	C
Débîts	Heure																			
Couleur effluent	TC	C	N	CH	AC	TC	C	N	CH	AC	TC	C	N	CH	AC	TC	C	N	CH	AC

Arrivée des effluent via un ovoïde. Départ via une vanalisation DN 160.
Stagnation d'eau au fond du regard

OUI	NON	Remarques
Depôts		X	
Graisses		X	
Hydrocarbures		X	
Echelle d'accès		X	
Fond de cunette (1)	2		
Mise en charge (m)		X

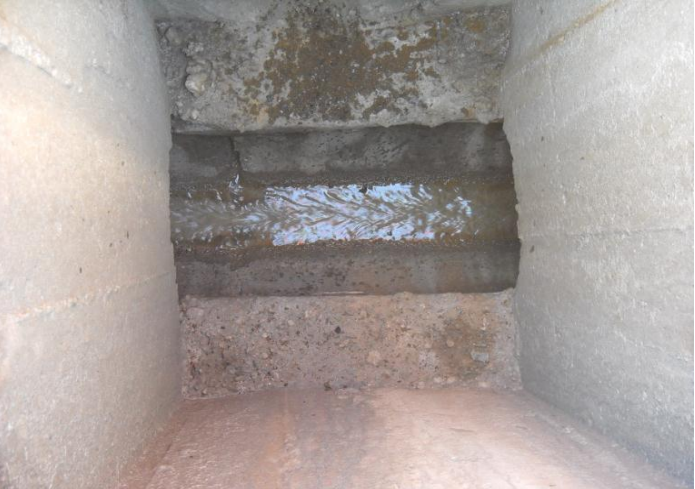
R296

Antenne	A					B					C					DEPART				
Type	EU	U	EP	PS	M	EU	U	EP	PS	M	EU	U	EP	PS	M	EU	U	EP	PS	M
		X				X											X			
Matériau	AC	PVC	B	F	M	AC	PVC	B	F	M	AC	PVC	B	F	M	AC	PVC	B	F	M
			X					X										X		
Diamètre (mm)	160	200	250	300	autre	160	200	250	300	autre	160	200	250	300	autre	160	200	250	300	autre
				X					X										X	
Profondeur (m)	1,28					1,04										1,28				
Contrepente																				
Jour	Heure																			
Débîts																				
Mesure nocturne	LUE	FP	S	EST	C	LUE	FP	S	EST	C	LUE	FP	S	EST	C	LUE	FP	S	EST	C
Débîts	Heure																			
Couleur effluent	TC	C	N	CH	AC	TC	C	N	CH	AC	TC	C	N	CH	AC	TC	C	N	CH	AC

OUI	NON	Remarques
Depôts		X	
Graisses		X	
Hydrocarbures		X	
Echelle d'accès		X	
Fond de cunette (1)	1		
Mise en charge (m)		X

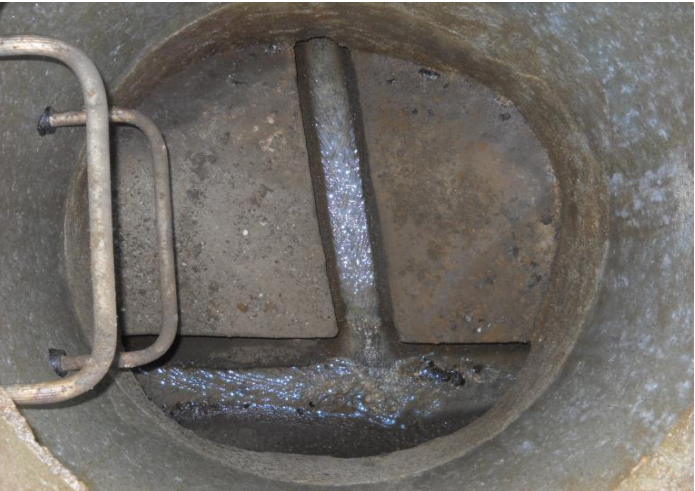
R299

Antenne	A					B					C					DEPART				
Type	EU	U	EP	PS	M	EU	U	EP	PS	M	EU	U	EP	PS	M	EU	U	EP	PS	M
		X				X											X			
Matériau	AC	PVC	B	F	M	AC	PVC	B	F	M	AC	PVC	B	F	M	AC	PVC	B	F	M
			X				X											X		
Diamètre (mm)	160	200	250	300	autre	160	200	250	300	autre	160	200	250	300	autre	160	200	250	300	autre
				X		X													X	
Profondeur (m)	1,46					1,32										1,46				
Contrepente																				
Jour	Heure																			
Débîts																				
Mesure nocturne	LUE	FP	S	EST	C	LUE	FP	S	EST	C	LUE	FP	S	EST	C	LUE	FP	S	EST	C
Débîts	Heure																			
Couleur effluent	TC	C	N	CH	AC	TC	C	N	CH	AC	TC	C	N	CH	AC	TC	C	N	CH	AC

OUI	NON	Remarques
Depôts		X	
Graisses		X	
Hydrocarbures		X	
Echelle d'accès	X		
Fond de cunette (1)	4		
Mise en charge (m)		X

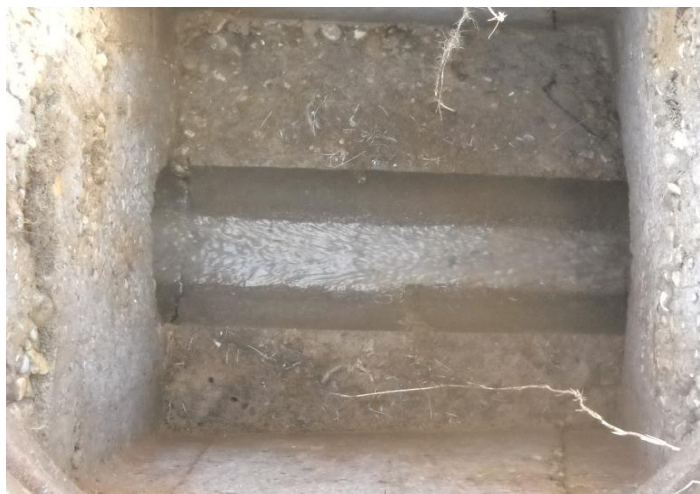
Observations complémentaires :		Vitesse apparente de l'effluent				
		Tf	f	M	F	TF
				X		
Béton légèrement dégradé		OUI	NON	Remarques		
			X	Depôts		
			X	Graisses		
			X	Hydrocarbures		
			X	Echelle d'accès		
			4	Fond de cunette (1)		
	X	Mise en charge (m)

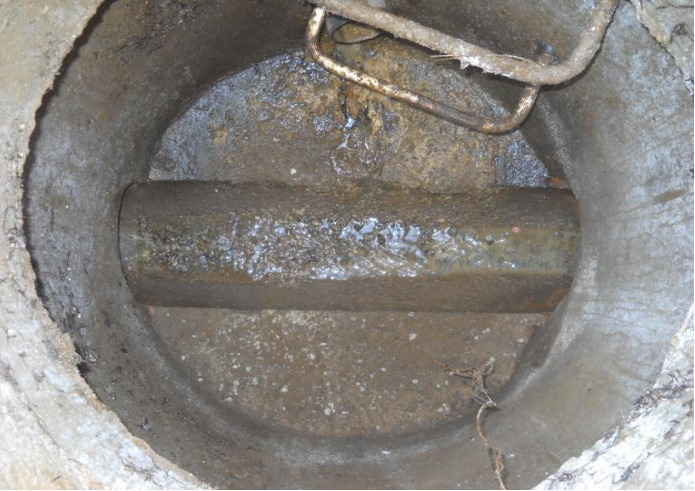
R314

Antenne	A					B					C					DEPART				
Type	EU	U	EP	PS	M	EU	U	EP	PS	M	EU	U	EP	PS	M	EU	U	EP	PS	M
	X					X										X				
Matériau	AC	PVC	B	F	M	AC	PVC	B	F	M	AC	PVC	B	F	M	AC	PVC	B	F	M
		X					X										X			
Diamètre (mm)	160	200	250	300	autre	160	200	250	300	autre	160	200	250	300	autre	160	200	250	300	autre
			X							125								X		
Profondeur (m)	1,6					1,19										1,6				
Contrepente																				
Jour	Heure																			
Débîts																				
Mesure nocturne	LUE	FP	S	EST	C	LUE	FP	S	EST	C	LUE	FP	S	EST	C	LUE	FP	S	EST	C
Débîts	Heure																			
Couleur effluent	TC	C	N	CH	AC	TC	C	N	CH	AC	TC	C	N	CH	AC	TC	C	N	CH	AC

OUI	NON	Remarques
Depôts		X	
Graisses		X	
Hydrocarbures		X	
Echelle d'accès	X		
Fond de cunette (1)		4	
Mise en charge (m)		X

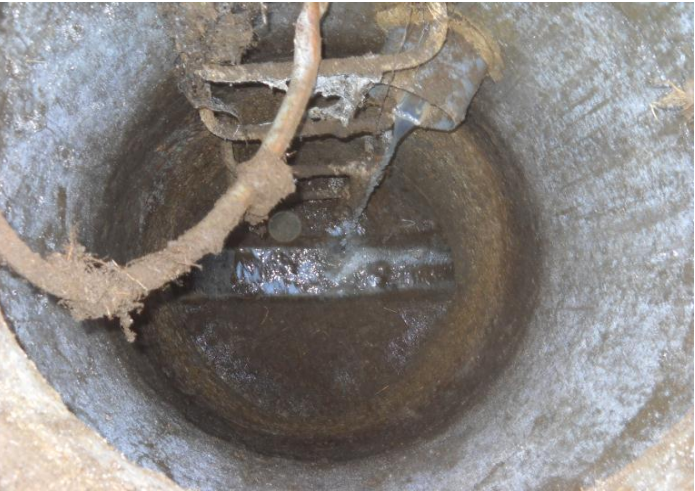
R323

Antenne	A					B					C					DEPART				
Type	EU	U	EP	PS	M	EU	U	EP	PS	M	EU	U	EP	PS	M	EU	U	EP	PS	M
	X					X										X				
Matériau	AC	PVC	B	F	M	AC	PVC	B	F	M	AC	PVC	B	F	M	AC	PVC	B	F	M
		X					X										X			
Diamètre (mm)	160	200	250	300	autre	160	200	250	300	autre	160	200	250	300	autre	160	200	250	300	autre
		X				X										X				
Profondeur (m)	2,23					1,05										2,23				
Contrepente																				
Jour	Heure																			
Débîts																				
Mesure nocturne	LUE	FP	S	EST	C	LUE	FP	S	EST	C	LUE	FP	S	EST	C	LUE	FP	S	EST	C
Débîts																				
	Heure																			
Couleur effluent	TC	C	N	CH	AC	TC	C	N	CH	AC	TC	C	N	CH	AC	TC	C	N	CH	AC

OUI	NON	Remarques
Depôts		X	
Graisses		X	
Hydrocarbures		X	
Echelle d'accès	X		
Fond de cunette (1)		1	
Mise en charge (m)		X

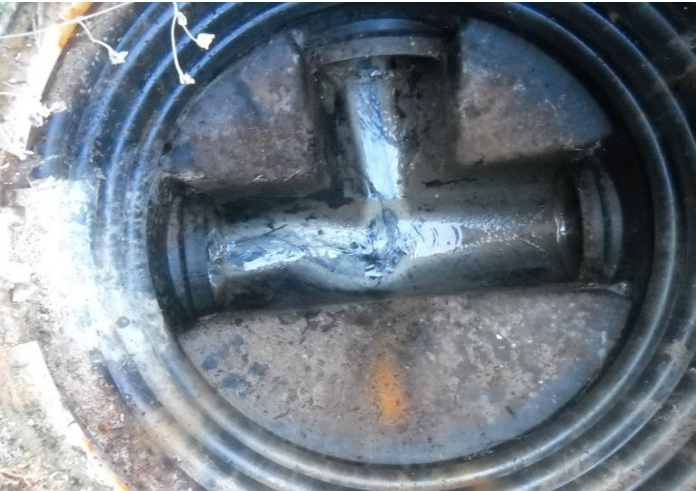
R331

Antenne	A					B					C					DEPART				
Type	EU	U	EP	PS	M	EU	U	EP	PS	M	EU	U	EP	PS	M	EU	U	EP	PS	M
	X					X										X				
Matériau	AC	PVC	B	F	M	AC	PVC	B	F	M	AC	PVC	B	F	M	AC	PVC	B	F	M
		X					X										X			
Diamètre (mm)	160	200	250	300	autre	160	200	250	300	autre	160	200	250	300	autre	160	200	250	300	autre
		X					X										X			
Profondeur (m)	0,84					0,84										0,84				
Contrepente																				
Jour	Heure																			
Débîts																				
Mesure nocturne	LUE	FP	S	EST	C	LUE	FP	S	EST	C	LUE	FP	S	EST	C	LUE	FP	S	EST	C
Débîts	Heure																			
Couleur effluent	TC	C	N	CH	AC	TC	C	N	CH	AC	TC	C	N	CH	AC	TC	C	N	CH	AC

OUI	NON	Remarques
Depôts		X	
Graisses		X	
Hydrocarbures		X	
Echelle d'accès		X	
Fond de cunette (1)	1		
Mise en charge (m)		X

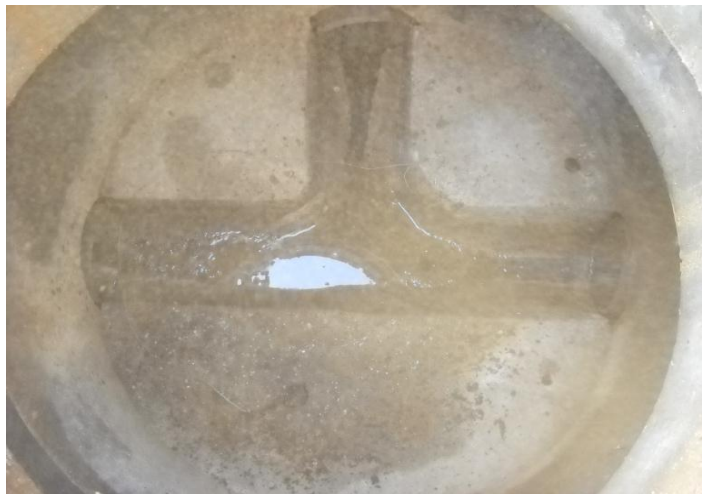
R337

Antenne	A					B					C					DEPART				
Type	EU	U	EP	PS	M	EU	U	EP	PS	M	EU	U	EP	PS	M	EU	U	EP	PS	M
	X					X										X				
Matériau	AC	PVC	B	F	M	AC	PVC	B	F	M	AC	PVC	B	F	M	AC	PVC	B	F	M
		X					X										X			
Diamètre (mm)	160	200	250	300	autre	160	200	250	300	autre	160	200	250	300	autre	160	200	250	300	autre
		X					X										X			
Profondeur (m)	1,5					1,5										1,5				
Contrepente																				
Jour	Heure																			
Débîts																				
Mesure nocturne	LUE	FP	S	EST	C	LUE	FP	S	EST	C	LUE	FP	S	EST	C	LUE	FP	S	EST	C
Débîts	Heure																			
Couleur effluent	TC	C	N	CH	AC	TC	C	N	CH	AC	TC	C	N	CH	AC	TC	C	N	CH	AC

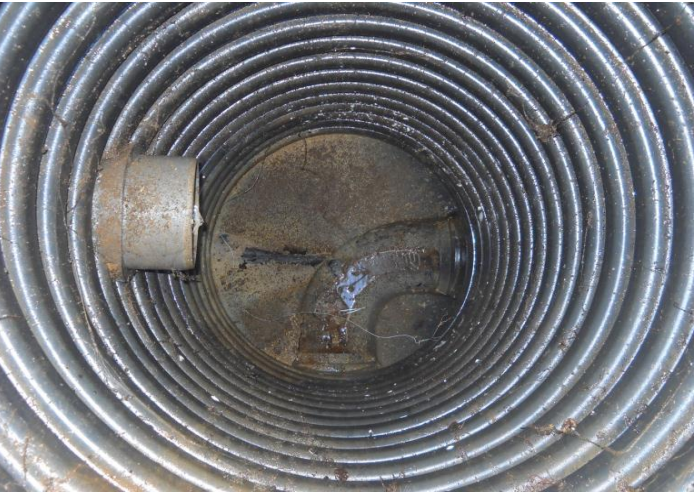
R345

Antenne	A					B					C					DEPART				
Type	EU	U	EP	PS	M	EU	U	EP	PS	M	EU	U	EP	PS	M	EU	U	EP	PS	M
	X					X										X				
Matériau	AC	PVC	B	F	M	AC	PVC	B	F	M	AC	PVC	B	F	M	AC	PVC	B	F	M
		X					X										X			
Diamètre (mm)	160	200	250	300	autre	160	200	250	300	autre	160	200	250	300	autre	160	200	250	300	autre
		X					X									X				
Profondeur (m)	2,25					1,1										2,25				
Contrepente																				
Jour	Heure																			
Débîts																				
Mesure nocturne	LUE	FP	S	EST	C	LUE	FP	S	EST	C	LUE	FP	S	EST	C	LUE	FP	S	EST	C
Débîts	Heure																			
Couleur effluent	TC	C	N	CH	AC	TC	C	N	CH	AC	TC	C	N	CH	AC	TC	C	N	CH	AC

OUI	NON	Remarques
Depôts		X	
Graisses		X	
Hydrocarbures		X	
Echelle d'accès		X	
Fond de cunette (1)	1		
Mise en charge (m)		X

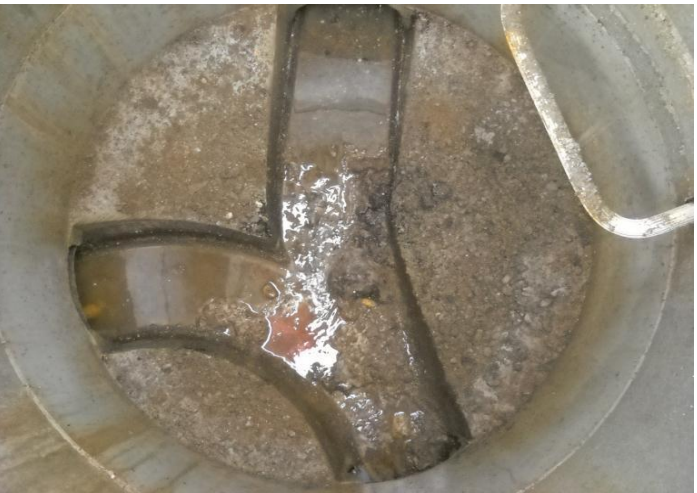
R401

Antenne	A					B					C					DEPART				
Type	EU	U	EP	PS	M	EU	U	EP	PS	M	EU	U	EP	PS	M	EU	U	EP	PS	M
	X					X										X				
Matériau	AC	PVC	B	F	M	AC	PVC	B	F	M	AC	PVC	B	F	M	AC	PVC	B	F	M
		X					X										X			
Diamètre (mm)	160	200	250	300	autre	160	200	250	300	autre	160	200	250	300	autre	160	200	250	300	autre
		X					X										X			
Profondeur (m)	1,3					1,3										1,3				
Contrepente																				
Jour	Heure																			
Débîts																				
Mesure nocturne	LUE	FP	S	EST	C	LUE	FP	S	EST	C	LUE	FP	S	EST	C	LUE	FP	S	EST	C
Débîts	Heure																			
Couleur effluent	TC	C	N	CH	AC	TC	C	N	CH	AC	TC	C	N	CH	AC	TC	C	N	CH	AC

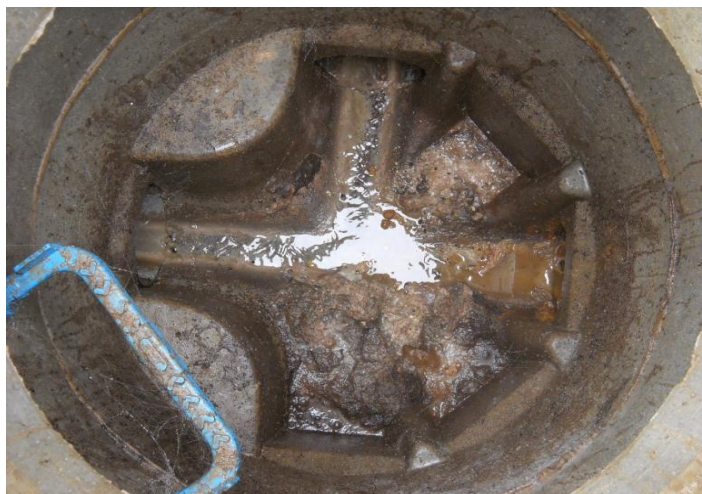
Observations complémentaires :					Vitesse apparente de l'effluent				
					Tf	f	M	F	TF
						X			
					OUI	NON	Remarques		
					X		Présence de dépôts liés à la faible vitesse d'écoulement		
						X			
						X			
					X				
					2				
						X

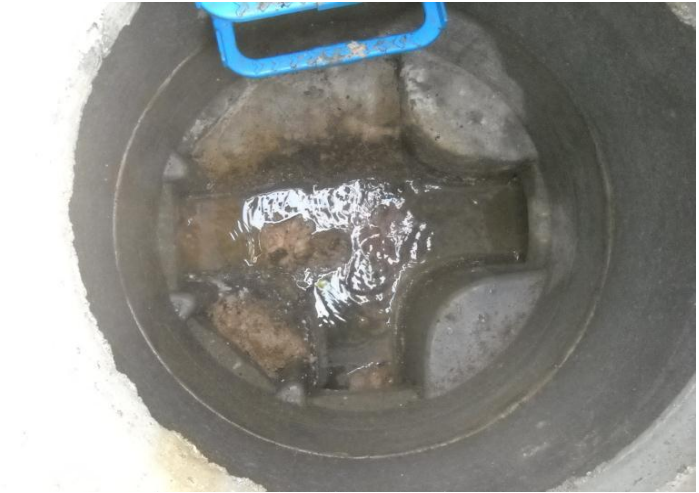
Antenne	A					B					C					DEPART				
Type	EU	U	EP	PS	M	EU	U	EP	PS	M	EU	U	EP	PS	M	EU	U	EP	PS	M
	X					X										X				
Matériau	AC	PVC	B	F	M	AC	PVC	B	F	M	AC	PVC	B	F	M	AC	PVC	B	F	M
		X					X										X			
Diamètre (mm)	160	200	250	300	autre	160	200	250	300	autre	160	200	250	300	autre	160	200	250	300	autre
		X					X										X			
Profondeur (m)	1,67					1,67										1,67				
Contrepente																				
Jour	Heure																			
Débîts																				
Mesure nocturne	LUE	FP	S	EST	C	LUE	FP	S	EST	C	LUE	FP	S	EST	C	LUE	FP	S	EST	C
Débîts	Heure																			
Couleur effluent	TC	C	N	CH	AC	TC	C	N	CH	AC	TC	C	N	CH	AC	TC	C	N	CH	AC

Observations complémentaires :						Vitesse apparente de l'effluent				
						Tf	f	M	F	TF
							X			
						OUI	NON	Remarques		
						X		Présence de dépôts liés à la faible vitesse d'écoulement		
							X			
							X			
						X				
						2				
							X

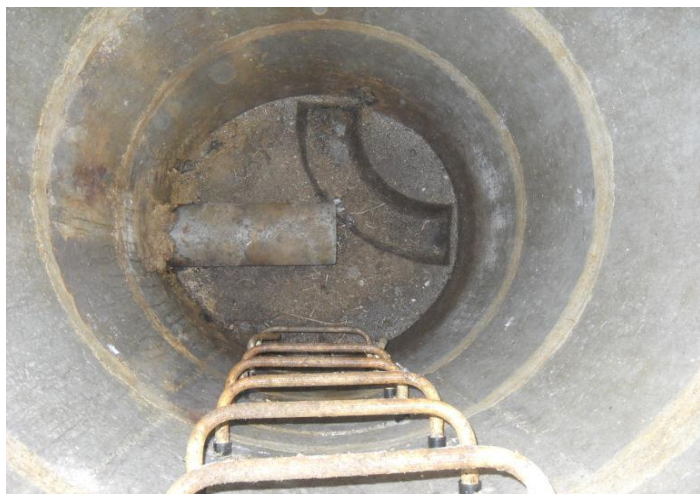
Antenne	A					B					C					DEPART				
Type	EU	U	EP	PS	M	EU	U	EP	PS	M	EU	U	EP	PS	M	EU	U	EP	PS	M
	X					X										X				
Matériau	AC	PVC	B	F	M	AC	PVC	B	F	M	AC	PVC	B	F	M	AC	PVC	B	F	M
		X					X										X			
Diamètre (mm)	160	200	250	300	autre	160	200	250	300	autre	160	200	250	300	autre	160	200	250	300	autre
		X					X										X			
Profondeur (m)	3,03					2,67										3,03				
Contrepente																				
Jour	Heure																			
Débîts																				
Mesure nocturne	LUE	FP	S	EST	C	LUE	FP	S	EST	C	LUE	FP	S	EST	C	LUE	FP	S	EST	C
Débîts	Heure																			
Couleur effluent	TC	C	N	CH	AC	TC	C	N	CH	AC	TC	C	N	CH	AC	TC	C	N	CH	AC

Vitesse apparente de l'effluent		Tf	f	M	F	TF
<u>Observations complémentaires :</u>						
Absence de débit		OUI	NON	Remarques		
			X			
			X			
			X			
		X				
		4				
Mise en charge (m)			X

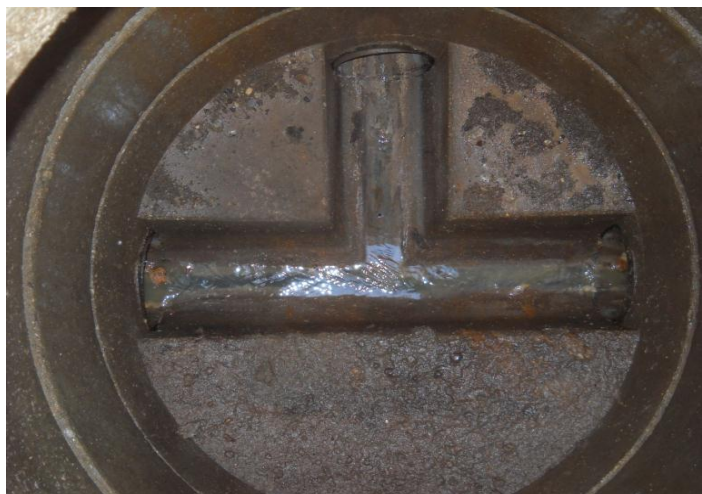
R604

Antenne	A					B					C					DEPART				
Type	EU	U	EP	PS	M	EU	U	EP	PS	M	EU	U	EP	PS	M	EU	U	EP	PS	M
	X					X										X				
Matériau	AC	PVC	B	F	M	AC	PVC	B	F	M	AC	PVC	B	F	M	AC	PVC	B	F	M
		X					X										X			
Diamètre (mm)	160	200	250	300	autre	160	200	250	300	autre	160	200	250	300	autre	160	200	250	300	autre
		X					X										X			
Profondeur (m)	1,66					1,66										1,66				
Contrepente																				
Jour	Heure																			
Débîts																				
Mesure nocturne	LUE	FP	S	EST	C	LUE	FP	S	EST	C	LUE	FP	S	EST	C	LUE	FP	S	EST	C
Débîts	Heure																			
Couleur effluent	TC	C	N	CH	AC	TC	C	N	CH	AC	TC	C	N	CH	AC	TC	C	N	CH	AC

Observations complémentaires :	Vitesse apparente de l'effluent																																
	Tf	f	M	F	TF																												
		X

OUI	NON	Remarques	Depôts		X		Graisses		X		Hydrocarbures		X		Echelle d'accès		X		Fond de cunette (1)	4			Mise en charge (m)		X	
	OUI	NON	Remarques																														
Depôts		X																															
Graisses		X																															
Hydrocarbures		X																															
Echelle d'accès		X																															
Fond de cunette (1)	4																																
Mise en charge (m)		X

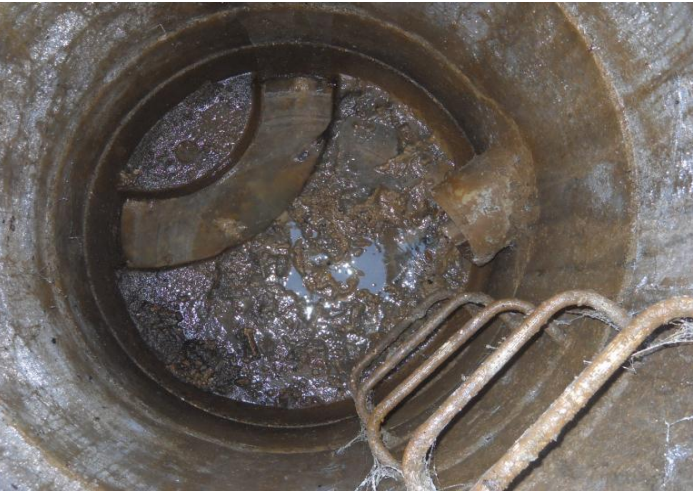
R613

Antenne	A					B					C					DEPART				
Type	EU	U	EP	PS	M	EU	U	EP	PS	M	EU	U	EP	PS	M	EU	U	EP	PS	M
	X					X										X				
Matériau	AC	PVC	B	F	M	AC	PVC	B	F	M	AC	PVC	B	F	M	AC	PVC	B	F	M
		X					X										X			
Diamètre (mm)	160	200	250	300	autre	160	200	250	300	autre	160	200	250	300	autre	160	200	250	300	autre
		X					X										X			
Profondeur (m)	2,18					1,68										2,18				
Contrepente																				
Jour	Heure																			
Débîts																				
Mesure nocturne	LUE	FP	S	EST	C	LUE	FP	S	EST	C	LUE	FP	S	EST	C	LUE	FP	S	EST	C
Débîts																				
	Heure																			
Couleur effluent	TC	C	N	CH	AC	TC	C	N	CH	AC	TC	C	N	CH	AC	TC	C	N	CH	AC

OUI	NON	Remarques
Depôts		X	
Graisses		X	
Hydrocarbures		X	
Echelle d'accès	X		
Fond de cunette (1)		4	
Mise en charge (m)		X	Légère stagnation d'eau

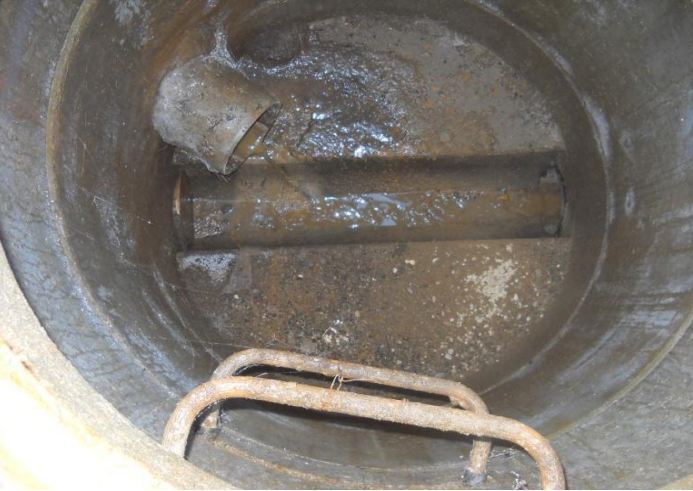
R617

Antenne	A					B					C					DEPART				
Type	EU	U	EP	PS	M	EU	U	EP	PS	M	EU	U	EP	PS	M	EU	U	EP	PS	M
	X															X				
Matériau	AC	PVC	B	F	M	AC	PVC	B	F	M	AC	PVC	B	F	M	AC	PVC	B	F	M
		X															X			
Diamètre (mm)	160	200	250	300	autre	160	200	250	300	autre	160	200	250	300	autre	160	200	250	300	autre
		X															X			
Profondeur (m)	1,48															1,82				
Contrepente																				
Jour	Heure																			
Débîts																				
Mesure nocturne	LUE	FP	S	EST	C	LUE	FP	S	EST	C	LUE	FP	S	EST	C	LUE	FP	S	EST	C
Débîts	Heure																			
Couleur effluent	TC	C	N	CH	AC	TC	C	N	CH	AC	TC	C	N	CH	AC	TC	C	N	CH	AC

OUI	NON	Remarques
Depôts		X	
Graisses		X	
Hydrocarbures		X	
Echelle d'accès		X	
Fond de cunette (1)	4		
Mise en charge (m)		X

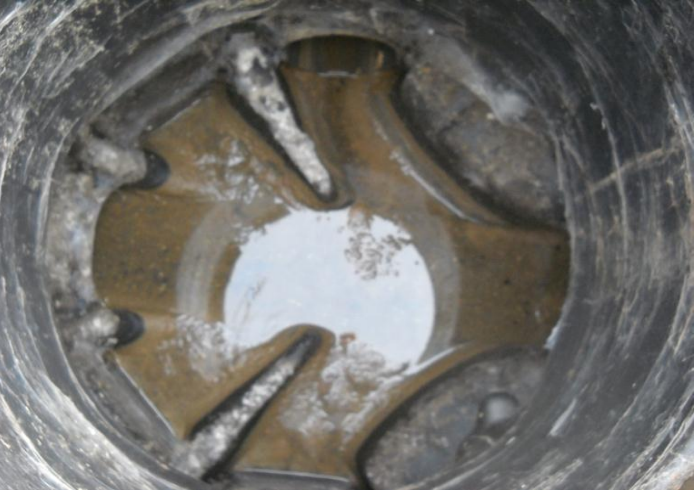
R634

Antenne	A					B					C					DEPART				
Type	EU	U	EP	PS	M	EU	U	EP	PS	M	EU	U	EP	PS	M	EU	U	EP	PS	M
	X					X										X				
Matériau	AC	PVC	B	F	M	AC	PVC	B	F	M	AC	PVC	B	F	M	AC	PVC	B	F	M
		X					X										X			
Diamètre (mm)	160	200	250	300	autre	160	200	250	300	autre	160	200	250	300	autre	160	200	250	300	autre
		X					X										X			
Profondeur (m)	1,05					1,05										1,05				
Contrepente																				
Jour	Heure																			
Débîts																				
Mesure nocturne	LUE	FP	S	EST	C	LUE	FP	S	EST	C	LUE	FP	S	EST	C	LUE	FP	S	EST	C
Débîts	Heure																			
Couleur effluent	TC	C	N	CH	AC	TC	C	N	CH	AC	TC	C	N	CH	AC	TC	C	N	CH	AC

OUI	NON	Remarques
Depôts	X		Présence de dépôts liés à la faible vitesse d'écoulement
Graisses		X	
Hydrocarbures		X	
Echelle d'accès		X	
Fond de cunette (1)	2		
Mise en charge (m)		X

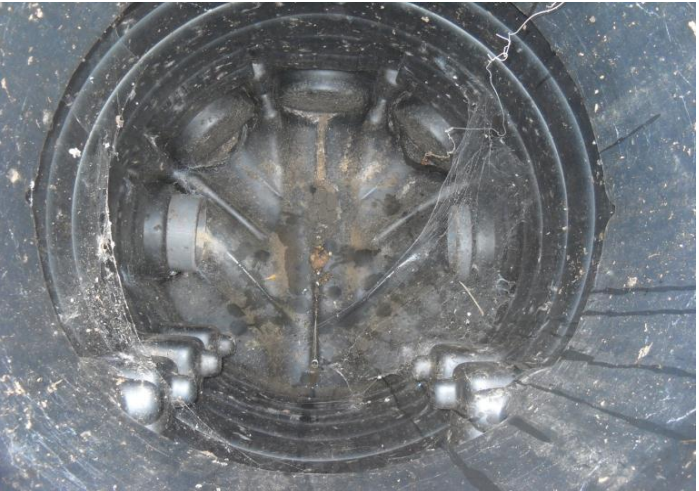
R643

Antenne	A					B					C					DEPART				
Type	EU	U	EP	PS	M	EU	U	EP	PS	M	EU	U	EP	PS	M	EU	U	EP	PS	M
	X					X										X				
Matériau	AC	PVC	B	F	M	AC	PVC	B	F	M	AC	PVC	B	F	M	AC	PVC	B	F	M
		X					X										X			
Diamètre (mm)	160	200	250	300	autre	160	200	250	300	autre	160	200	250	300	autre	160	200	250	300	autre
		X					X										X			
Profondeur (m)	1,87					1,87										1,87				
Contrepente																				
Jour	Heure																			
Débîts																				
Mesure nocturne	LUE	FP	S	EST	C	LUE	FP	S	EST	C	LUE	FP	S	EST	C	LUE	FP	S	EST	C
Débîts	Heure																			
Couleur effluent	TC	C	N	CH	AC	TC	C	N	CH	AC	TC	C	N	CH	AC	TC	C	N	CH	AC

Vitesse apparente de l'effluent					Tf	f	M	F	TF
Observations complémentaires :									
Absence de débit					OUI	NON	Remarques		
						X			
						X			
						X			
						X			
					2				
						X

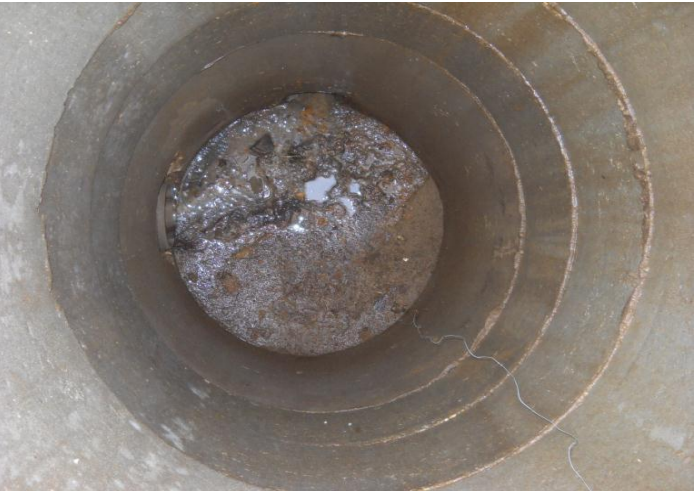
R651

Antenne	A					B					C					DEPART				
Type	EU	U	EP	PS	M	EU	U	EP	PS	M	EU	U	EP	PS	M	EU	U	EP	PS	M
	X															X				
Matériau	AC	PVC	B	F	M	AC	PVC	B	F	M	AC	PVC	B	F	M	AC	PVC	B	F	M
		X															X			
Diamètre (mm)	160	200	250	300	autre	160	200	250	300	autre	160	200	250	300	autre	160	200	250	300	autre
		X															X			
Profondeur (m)	2,28															2,36				
Contrepente																				
Jour	Heure																			
Débîts																				
Mesure nocturne	LUE	FP	S	EST	C	LUE	FP	S	EST	C	LUE	FP	S	EST	C	LUE	FP	S	EST	C
Débîts	Heure																			
Couleur effluent	TC	C	N	CH	AC	TC	C	N	CH	AC	TC	C	N	CH	AC	TC	C	N	CH	AC

OUI	NON	Remarques
Depôts	X		Présence de dépôts liés à la faible vitesse d'écoulement
Graisses		X	
Hydrocarbures		X	
Echelle d'accès		X	
Fond de cunette (1)		2	
Mise en charge (m)		X

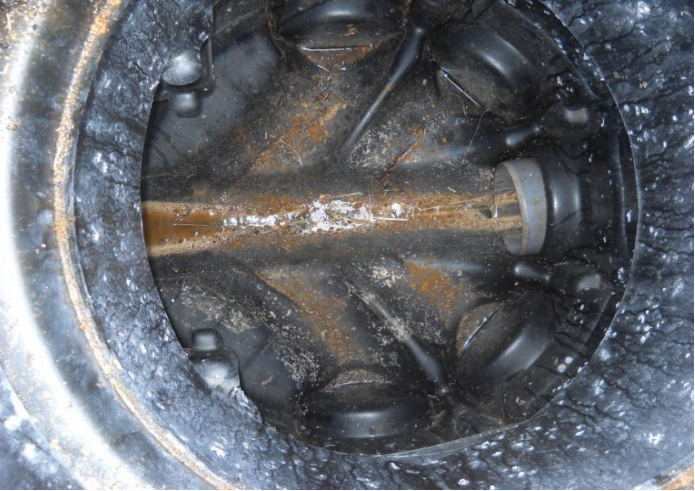
R659

Antenne	A					B					C					DEPART				
Type	EU	U	EP	PS	M	EU	U	EP	PS	M	EU	U	EP	PS	M	EU	U	EP	PS	M
	X															X				
Matériau	AC	PVC	B	F	M	AC	PVC	B	F	M	AC	PVC	B	F	M	AC	PVC	B	F	M
		X															X			
Diamètre (mm)	160	200	250	300	autre	160	200	250	300	autre	160	200	250	300	autre	160	200	250	300	autre
		X															X			
Profondeur (m)	1,56															1,56				
Contrepente																				
Jour	Heure																			
Débîts																				
Mesure nocturne	LUE	FP	S	EST	C	LUE	FP	S	EST	C	LUE	FP	S	EST	C	LUE	FP	S	EST	C
Débîts	Heure																			
Couleur effluent	TC	C	N	CH	AC	TC	C	N	CH	AC	TC	C	N	CH	AC	TC	C	N	CH	AC

Absence de débit

OUI	NON	Remarques
Depôts		X	
Graisses		X	
Hydrocarbures		X	
Echelle d'accès		X	
Fond de cunette (1)	2		
Mise en charge (m)		X

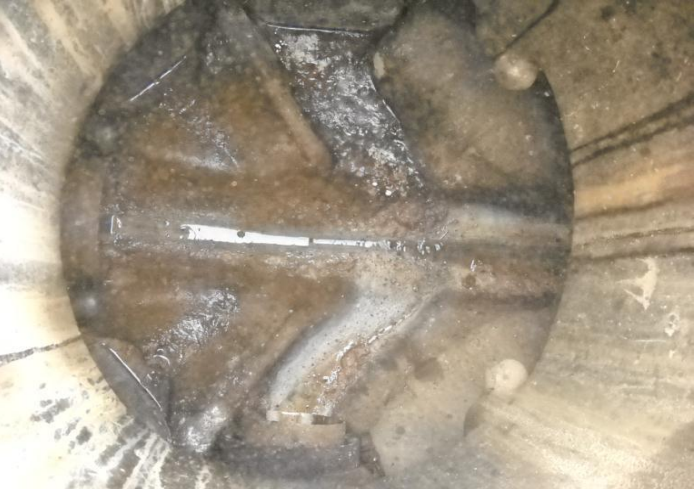
R672

Antenne	A					B					C					DEPART				
Type	EU	U	EP	PS	M	EU	U	EP	PS	M	EU	U	EP	PS	M	EU	U	EP	PS	M
	X					X										X				
Matériau	AC	PVC	B	F	M	AC	PVC	B	F	M	AC	PVC	B	F	M	AC	PVC	B	F	M
		X					X										X			
Diamètre (mm)	160	200	250	300	autre	160	200	250	300	autre	160	200	250	300	autre	160	200	250	300	autre
		X					X										X			
Profondeur (m)	1,23					1,17										1,23				
Contrepente																				
Jour	Heure																			
Débîts																				
Mesure nocturne	LUE	FP	S	EST	C	LUE	FP	S	EST	C	LUE	FP	S	EST	C	LUE	FP	S	EST	C
Débîts	Heure																			
Couleur effluent	TC	C	N	CH	AC	TC	C	N	CH	AC	TC	C	N	CH	AC	TC	C	N	CH	AC
