SCHEMA DIRECTEUR D'ASSAINISSEMENT DES EAUX USEES DU TERRITOIRE DE LA REGIE DES EAUX DU PAYS D'AIX

Avenant lot 1 : Schémas directeurs d'assainissement des systèmes de Puyloubier et Coudoux/Ventabren/(Velaux), actualisation du Schéma Directeur de Vitrolles et intégration au Schéma Directeur Global de l'assainissement de la Régie des Eaux du Pays d'Aix

Phase 2 : Reconnaissance du système d'assainissement, campagnes de mesure et investigations complémentaires

Janvier 2025

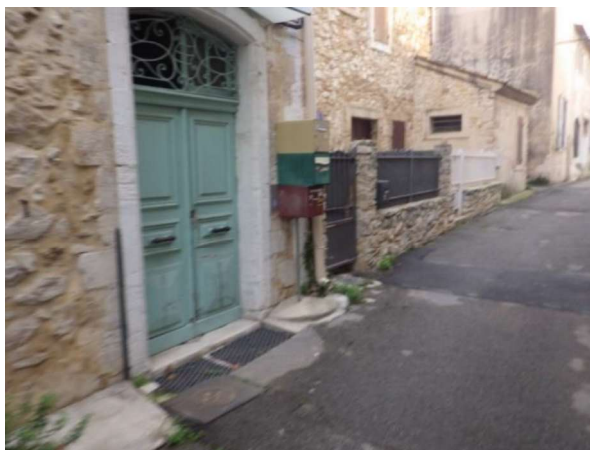
Coudoux

Ces résultats sont très en deçà des attentes sur ces bassins de collecte identifiés comme sensibles. Beaucoup de gouttières sur les bassins versants investigués ont leur exutoire directement sur la voirie :
