Localisation : Route du Cimetière

Système d'assainissement

Chavannes

Grand Bourg Agglomération Schéma Directeur d'Assainissement Fiche descriptive de station de pompage	PR du Moulin
----------------------------------------------------------------------------------	-----------------------------------------------------------------------------------	--------------------------------------------------------------------------------------------------------------------------------	---------------------

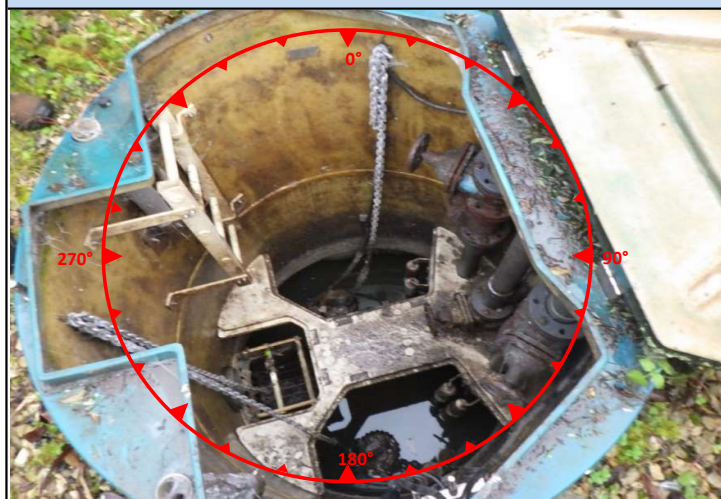
Vue Intérieure

Numéro	Diamètre (mm)	Nature	Profondeur (m)	Angle / Nord	Commentaires
Entrée 1 :	200	PVC	1.92	60	-
Refoulement :	80	PVC	1.19	240	Fuite au niveau de la conduite de la pompe de droite

Travaux et remarques	
Remarques :	Travaux préconisés :
La fuite sur la canalisation de la pompe de droite a été réparée suite à la campagne de mesures en avril 2023.
