Objectif 1 : Réduction des eaux claires parasites permanentes

Objectif 2 : Réduction des eaux claires parasites météoriques

Système d'assainissement de Chavannes-sur-Suran

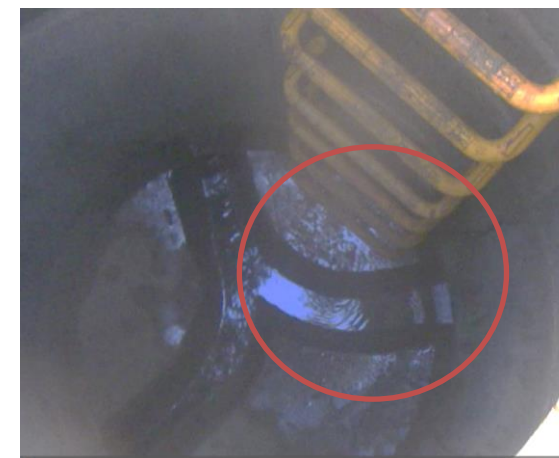
Sur les tronçons de réseaux conservés en l'état ou non concernés par d'autres travaux (réhabilitation, renouvellement...), **7** regards de visite présentent des défauts d'étanchéité ou de génie civil favorables aux intrusions d'eaux claires ou aux problèmes d'écoulement.

Regard n° 236 – Intrusion d'eaux claires au droit du radier - débit estimé à 0,3 m³/h

- L'étanchéification de 5 regards de visite/boîtes de branchement sur lesquels des infiltrations ou anomalies pouvant générer des infiltrations ont été observées. Il faudra réaliser une étanchéification par injection de résine au niveau des anomalies, avec fraisage des éventuelles racines ;
- La fixation du cadre d'un tampon à la réhausse du regard ;
- Le remplacement d'un tampon au niveau d'une boîte de branchement pluviale ;
- La reprise de l'étanchéité du poste de refoulement des Orchidées par injection de résine.

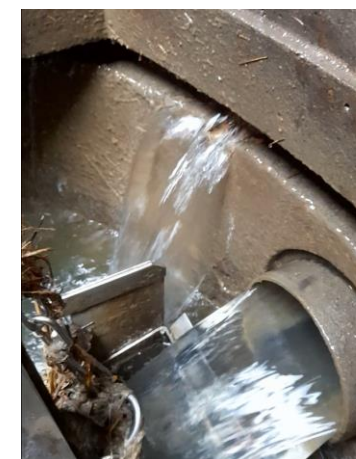
Dans le cadre de cette action, il est également préconisé le remplacement du poste de refoulement des orchidées. En effet, d'importantes intrusions d'eaux claires parasites permanentes ont été observées au niveau de la cheminée du poste (cf. photographie).

PR des Orchidées – Deux intrusions d'eaux claires au droit de la réhausse – débit estimé à 3-4 m³/h

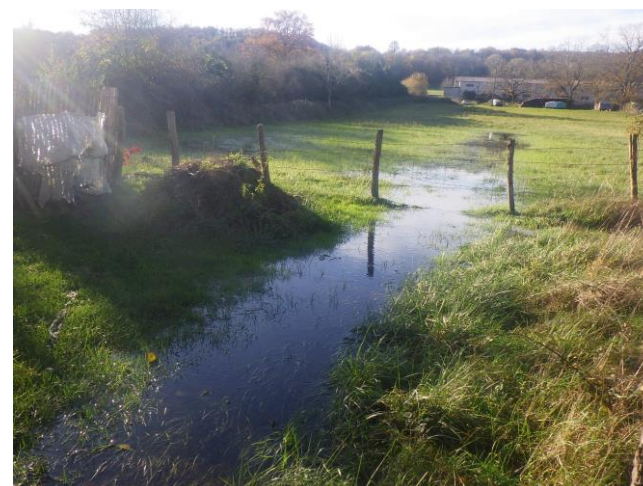
Un apport d'eaux claires parasites a été identifié en provenance de la parcelle AD 0301, derrière le local technique de la commune. Cet apport correspond, à un fond de talweg où les eaux s'accumulent (cf. photographies). Lors d'évènements pluvieux conséquents, le débit généré est important (jusqu'à 50 m³/h mesuré lors de la seconde campagne de mesures) et entraîne une saturation des pompes du poste des Orchidées, des déversements au milieu naturel et des mises en charge du réseau en amont.

Vue de la parcelle AD 0301 – saturation des sols en eau

- La création de réseaux des eaux pluviales (85 ml en Ø315 mm PVC). Ces réseaux permettront d'acheminer les effluents de la source de la parcelle AD 0301 vers les collecteurs route des Orchidées et sous l'école ;
- La pose de 5 boîtes de branchement d'eaux pluviales ;
- La création d'une maille au niveau du 31, route de Franche-Comté afin qu'en cas de fort orage le débit puisse être réparti entre le collecteur de la route des Orchidées et le collecteur passant sous l'école.
- La réalisation des contrôles de branchement de 5 bâtiments.

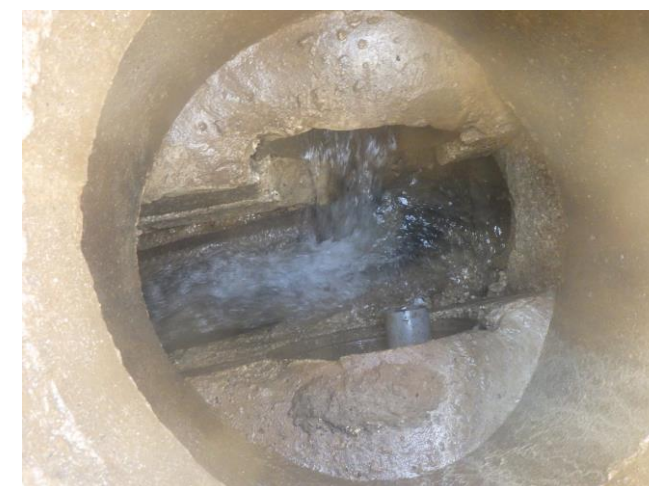
Regard n° 240 – Intrusion d'eaux claires en provenance de la parcelle AD 0301 lorsque les sols sont saturés

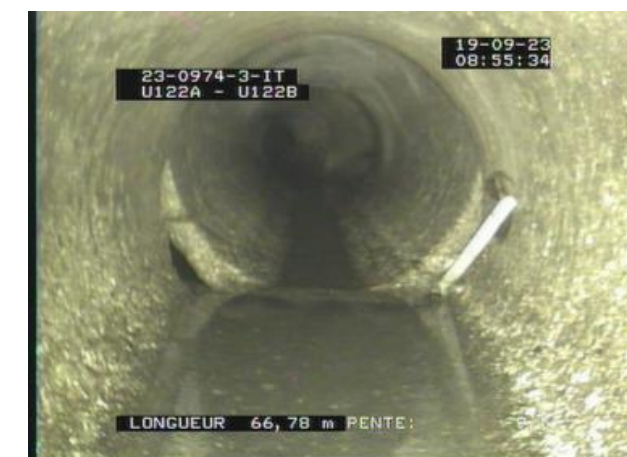
Les effluents collectés au droit du hameau de Corcelles sont acheminés à l'unité de traitement de Chavannes-sur-Suran à l'aide d'un poste de refoulement. Le réseau d'assainissement est actuellement unitaire. Les inspections télévisées ont mis en évidence plusieurs anomalies structurelles conséquentes de ce réseau générant des infiltrations d'eaux claires parasites permanentes mais aussi des exfiltrations.

Déplacement d'assemblage avec exfiltration

- La création d'un réseau des eaux usées (630 ml en Ø200 grès) ;
- Le remplacement du réseau unitaire par un réseau d'eaux pluviales sur 527 ml en Ø250 PVC. Les eaux pluviales seront acheminées jusqu'au déversoir d'orage de Corcelles. Le collecteur de transfert jusqu'au Suran sera conservé. Les eaux pluviales des habitations devront être gérées au maximum au droit de la parcelle ;
- La suppression du déversoir d'orage de Corcelles ;
- La pause de 37 boîtes de branchement d'eaux usées et 34 d'eaux pluviales ;
- La réalisation des contrôles de branchement de 37 bâtiments.

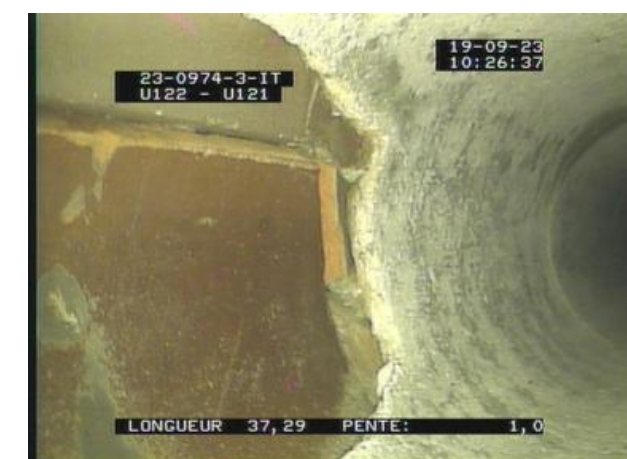
Réparation ponctuelle vétuste

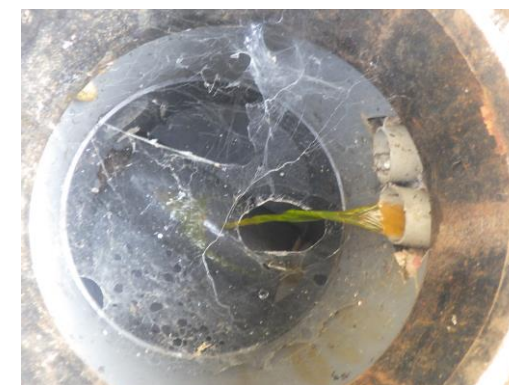
- Les contrôles de branchement ont permis d'identifier différents rejets d'eaux usées au réseau des eaux pluviales ou la présence d'ancienne installation d'assainissement non collectif. Au total, quatre habitations ont été identifiées comme non conforme sur leur rejet d'eaux usées. Deux appartements n'ont pu être contrôlés au droit du 2, rue du Revermont. Une demande de mise en conformité et un suivi des travaux devra être assuré pour les habitations où la non-conformité est avérée. Un contrôle au colorant devra être réalisé pour les deux appartements du 2, rue du Revermont.

Rejet d'eaux usées dans les réseaux d'eaux pluviales –
2, rue du Revermont

- Demander la mise en conformité des 8 habitations contrôlés et non conformes, et suivre les travaux de mise en conformité. Une contre-visite devra être effectuée afin de s'assurer de la bonne réalisation des travaux.
- Réaliser le contrôle des 8 habitations n'ayant pu être testées. Puis demander, le cas échéant, les mises en conformité nécessaires. Une contre-visite devra être réalisée en cas de non-conformité des habitations.

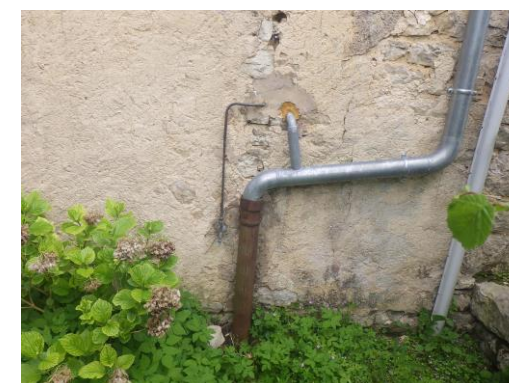
Rejet d'eaux usées s'infiltrant dans le sol –
14, rue du Marquis

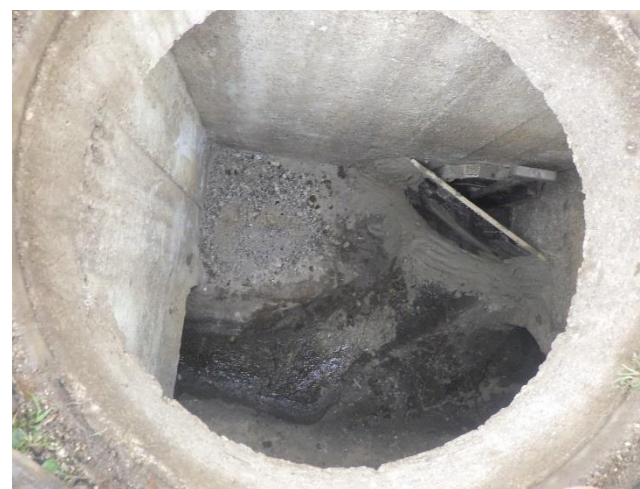
La mise en séparatif des réseaux du centre-bourg de Chavannes a été réalisée entre 2015 et 2022. C'est notamment le cas pour les réseaux en amont du poste de refoulement du Moulin. L'ancien réseau unitaire a été converti en réseau d'eaux pluviales et aboutit sur un ancien déversoir d'orage qui n'a pas été condamné et qui servait à l'époque de trop-plein au poste de refoulement. Aujourd'hui, afin d'observer un gain suite aux travaux de mises en séparatif, il est essentiel de condamner cet ancien déversoir d'orage et de créer un trop-plein fonctionnel au poste de refoulement, équipé d'un clapet anti-retour.

Vue de l'ancien déversoir d'orage avec condamnation partielle de la canalisation vers le PR lors de la campagne

Les travaux dans le cadre de cette action consistent en la condamnation de l'exutoire du réseau d'eaux pluviales vers le poste de refoulement du Moulin ; et la création d'un trop-plein de sécurité au PR du Moulin.
