## Commune de **SAINTE EULALIE**

# Diagnostic du système d'assainissement collectif

**BETURE CEREC**

Janvier 2001

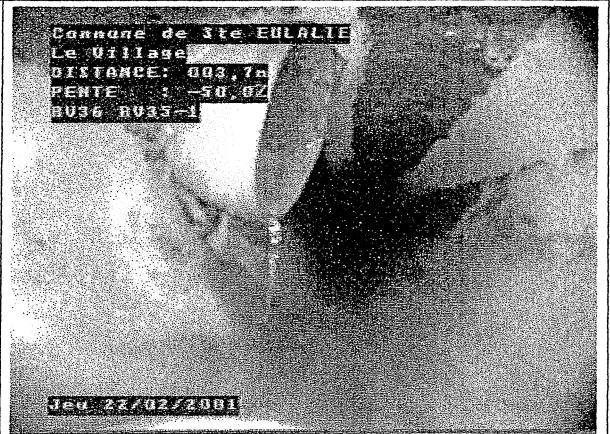
Distance	Pente	Référence	Compteur
3.7 ml	-50 mm/m	Observation 1	55
<b>BRANCHEMENT</b>			
Observations :			
Branchement pénétrant à 10H bloquant la caméra			
Ecoulement clair			
Raccordement non étanche

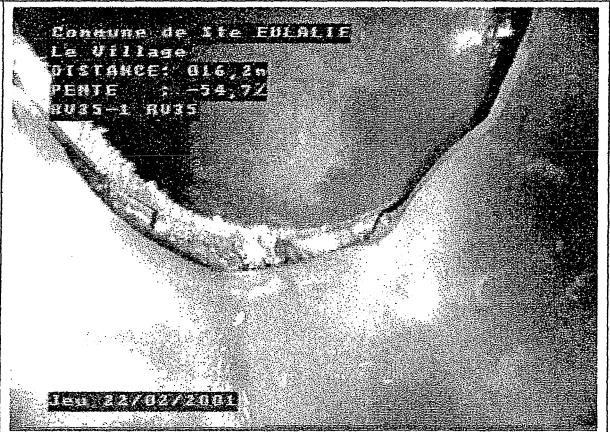
Distance	Pente	Référence	Compteur
16.2 ml	-54 mm/m	Observation 2	318
<b>BRANCHEMENT</b>			
Observations :			
Branchement à 11H			
Raccordement non étanche			
Ecoulement clair

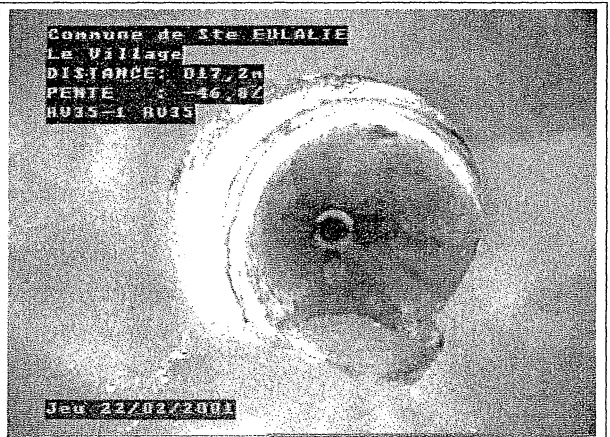
Distance	Pente	Référence	Compteur
17.2 ml	-46 mm/m	Observation 3	333
<b>TUYAU CASSE</b>			
Observations :			
Raccordement tuyau PVC / CIMENT décalé			
Extrémité tuyau cassée et fissure longitudinale			
Caméra bloquée

Compte tenu de la gravité des défauts rencontrés sur cette partie du réseau, la réhabilitation par l'intérieur ne peut être envisagée, aussi nous procéderons au remplacement de cette partie de réseau.

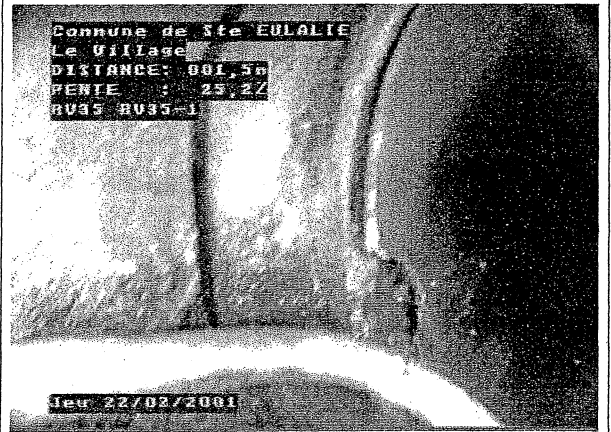
Distance	Pente	Référence	Compteur
1.5 ml	25 mm/m	Observation 1	536
TUYAU CASSE			
Observations :			
Joint défectueux

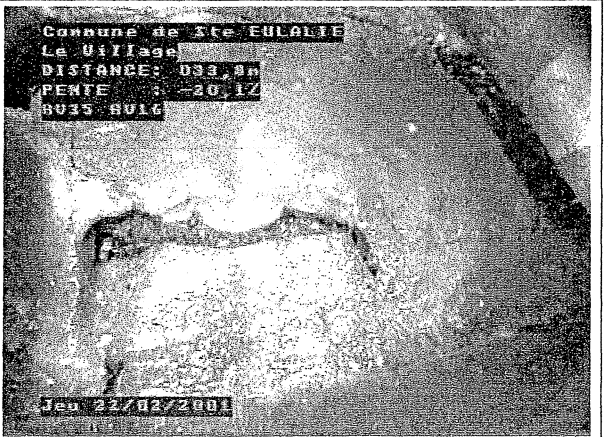
Distance	Pente	Référence	Compteur
33.8 ml	-20 mm/m	Observation 3	1020
ARRIVEE RV16			
Observations :			
Fissures au radier Infiltration d'eau

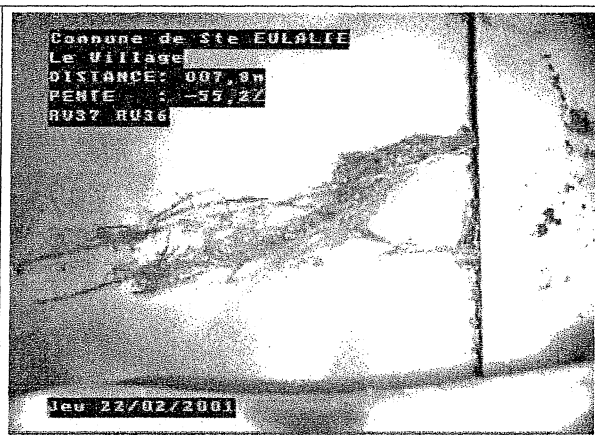
Distance	Pente	Référence	Compteur
7.8 ml	-55 mm/m	Observation 2	1146
<b>RACINES</b>			
Observations :

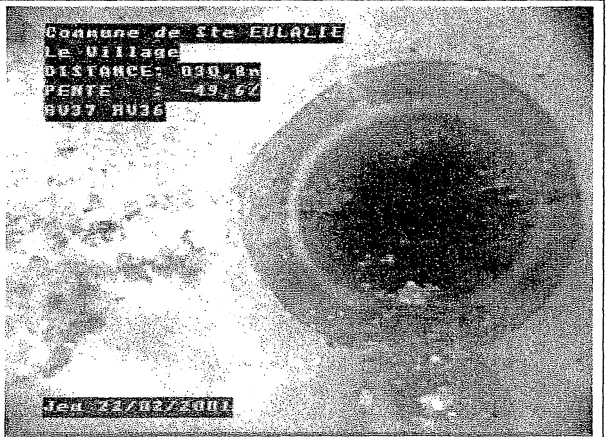
Distance	Pente	Référence	Compteur
30.8 ml	-49 mm/m	Observation 6	1503
<b>OVALISATION</b>			
Observations :

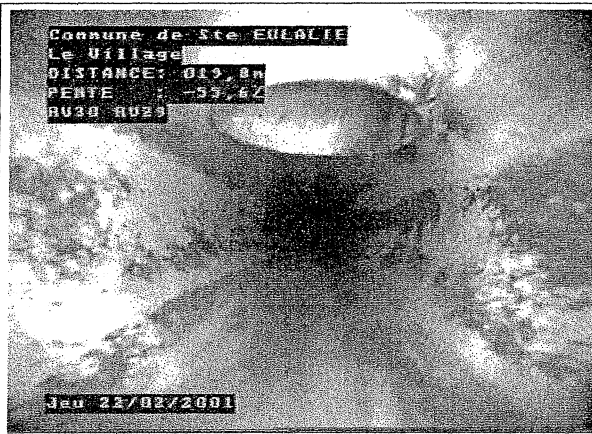
Distance	Pente	Référence	Compteur
19.8 ml	-55 mm/m	Observation 2	1806
BRANCHEMENT			
Observations :			
Branchement à 12H			
Ecoulement clair

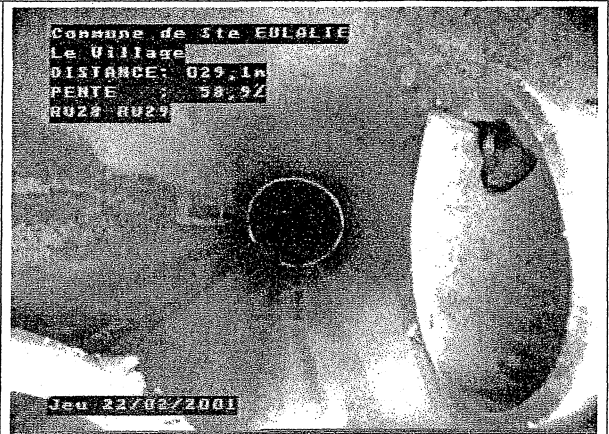
Distance	Pente	Référence	Compteur
29.1 ml	58 mm/m	Observation 1	2716
<b>BRANCHEMENT</b>			
Observations :			
Branchement pénétrant à 1H			
Raccordement défectueux et cassé			
Caméra bloquée

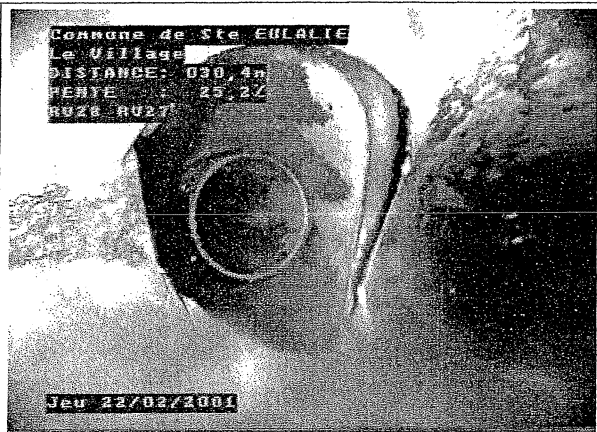
Distance	Pente	Référence	Compteur
30.4 ml	25 mm/m	Observation 2	3112
<p>BRANCHEMENT</p> <p>Observations :</p> <p>Branchement à 9H</p> <p>Petite flache</p>

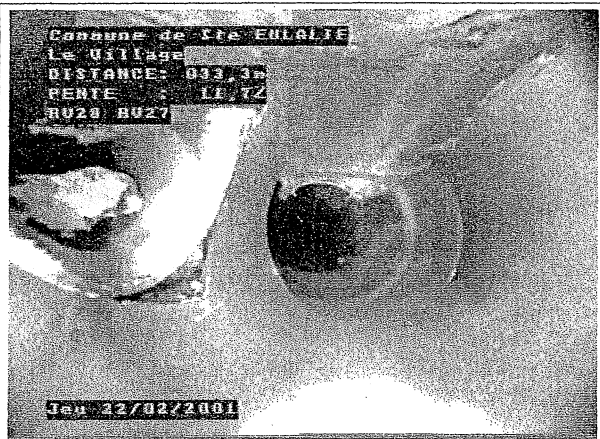
Distance	Pente	Référence	Compteur
33.3 ml	11 mm/m	Observation 3	3141
<p>ARRIVEE RV27</p> <p>Observations :</p> <p>Branchement à 9H</p> <p>Raccordement grossier</p>

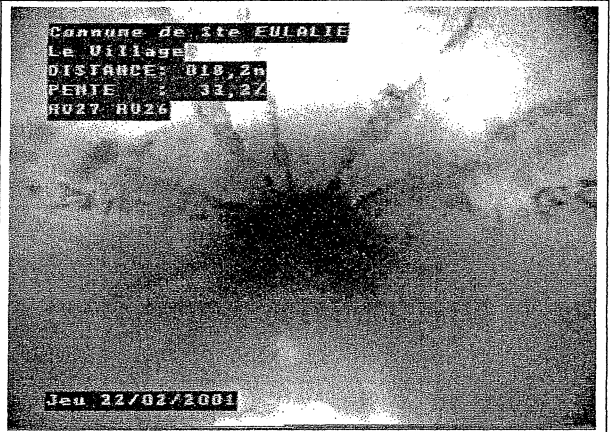
Distance	Pente	Référence	Compteur
18.2 ml	33 mm/m	Observation 5	3459
FLACHE FIN			
Observations :

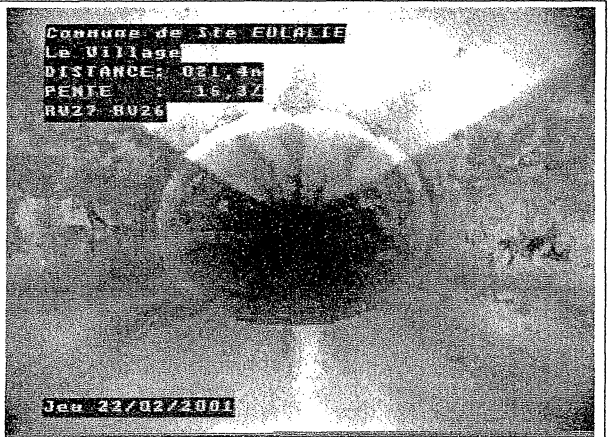
Distance	Pente	Référence	Compteur
21.4 ml	16 mm/m	Observation 6	3528
OVALISATION			
Observations :

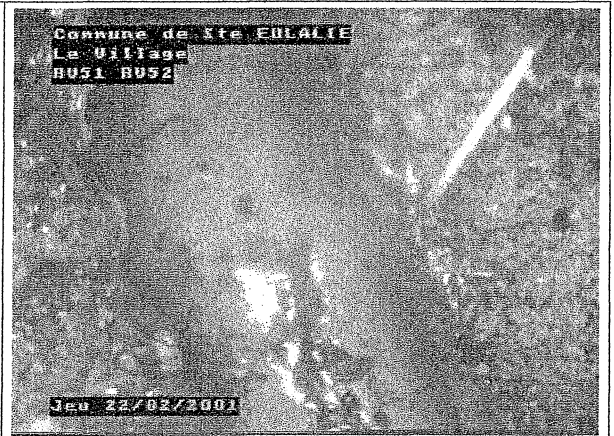
Distance	Pente	Référence	Compteur
30.0 ml	0 mm/m	Observation 1	4317
ARRIVEE RV52			
Observations :			
Infiltration au radier de RV52

Cette partie de réseau ne présente pas de défauts majeurs. Toutefois des infiltrations ont été recensées au niveau du RV 52. Il conviendra de reprendre ce regard.

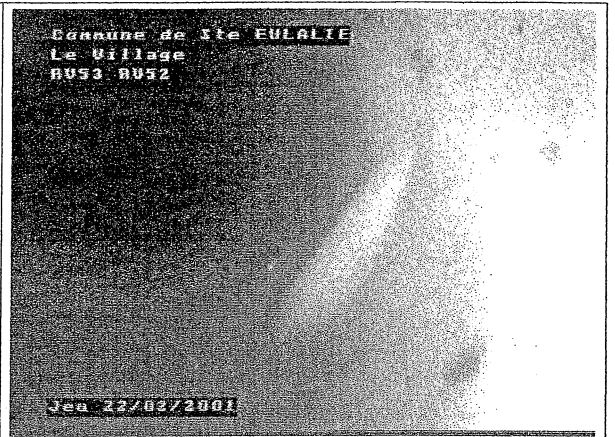
Distance	Pente	Référence	Compteur
9.9 ml	0 mm/m	Observation 1	4432
<b>POINCONNEMENT</b>			
Observations :			
Inspection réalisée avec petite caméra tirée			
Le poinçonnement se trouve à 9.90 ml du regard RV52

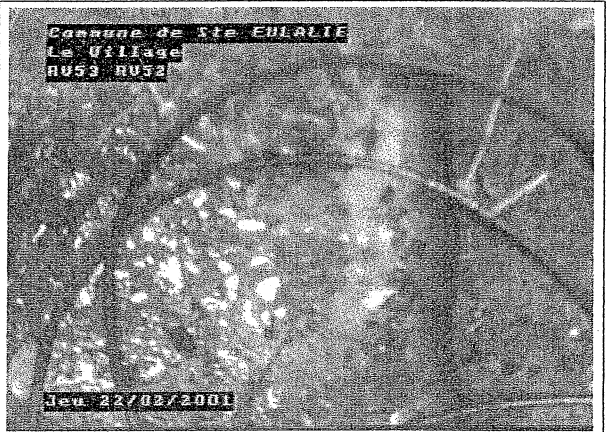
Distance	Pente	Référence	Compteur
0.0 ml	0 mm/m	Observation 2	4620
<b>ARRIVEE RV52</b>			
Observations :

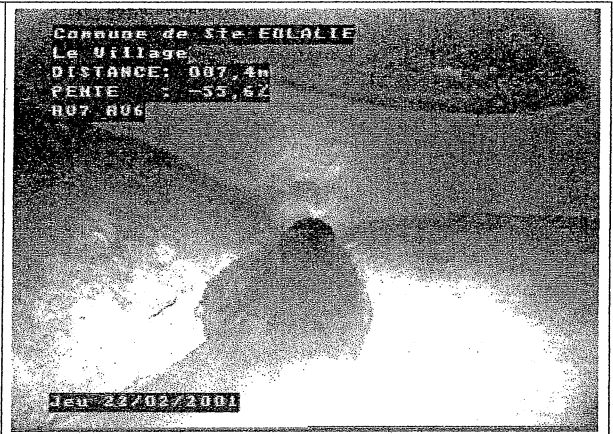
Distance	Pente	Référence	Compteur
7.4 ml	-55 mm/m	Observation 2	4814
<b>ARRIVEE RV6</b>			
Observations :			
Regard détecté dans le pré, devant le garage			
Impossible à ouvrir

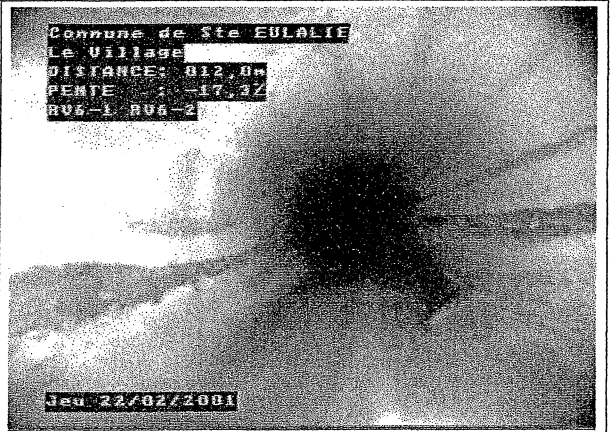
Distance	Pente	Référence	Compteur
12.0 ml	-17 mm/m	Observation 5	5031
DEFORMATION			
Observations :			
Déformation importante à la base

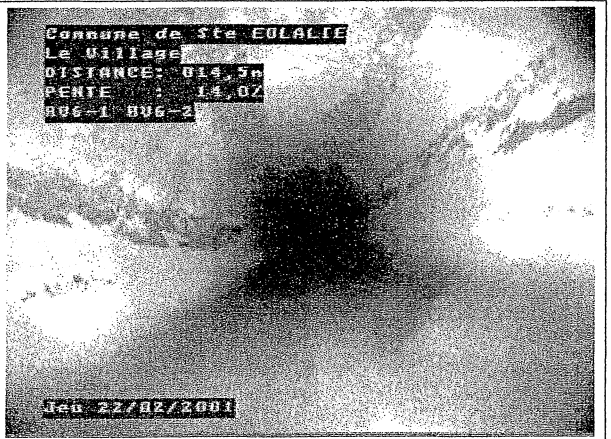
Distance	Pente	Référence	Compteur
14.5 ml	14 mm/m	Observation 6	5053
DEFORMATION			
Observations :

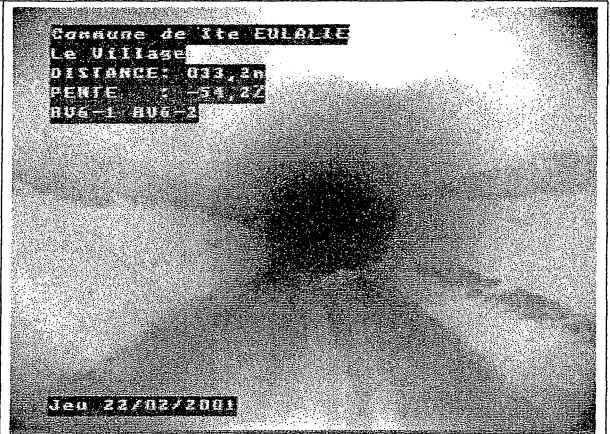
Distance	Pente	Référence	Compteur
33.2 ml	-54 mm/m	Observation 10	5344
<b>POINCONNEMENT</b>			
Observations :

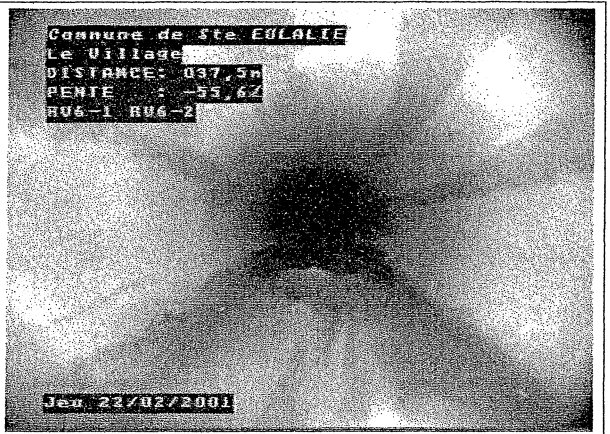
Distance	Pente	Référence	Compteur
37.5 ml	-55 mm/m	Observation 11	5419
<b>POINCONNEMENTS</b>			
Observations :

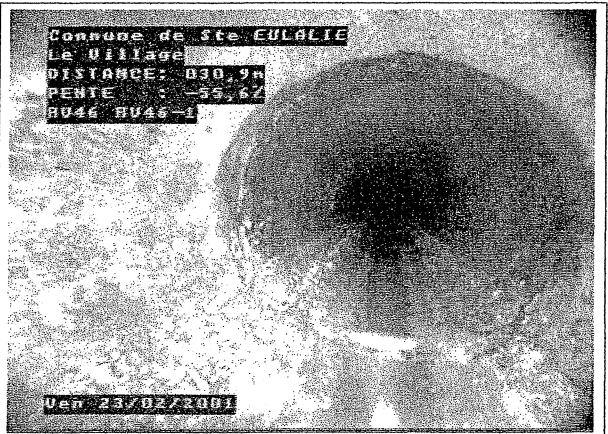
Distance	Pente	Référence	Compteur
30.9 ml	-55 mm/m	Observation 2	11226
<b>INFILTRATION</b>			
Observations :			
Traces d'infiltrations au joint des deux tuyaux

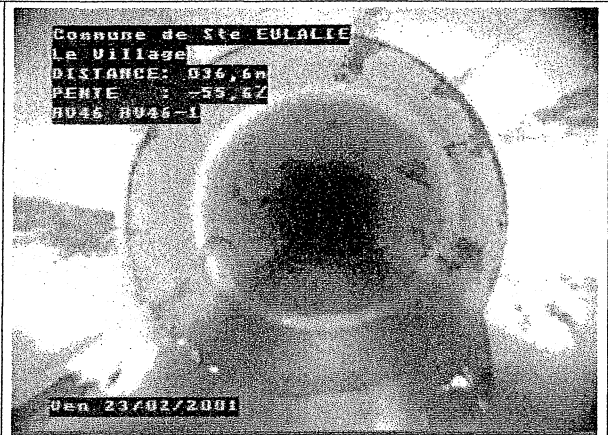
Distance	Pente	Référence	Compteur
36.6 ml	-55 mm/m	Observation 4	11330
EPAUFRURE			
Observations :			
Epaufure qui empêchait le passage de la caméra dans le sens RV46-1 RV46

Cette partie de réseau présente des défauts majeurs. Aussi nous vous proposons de remplacer plusieurs tronçons à savoir les 35 premiers mètres en aval du RV 46 et du RV 45 au RV 42bis (jusqu'à la canalisation qui achemine les effluents de l'ancienne station d'épuration à la nouvelle unité de traitement. (Cf. Plan ci-joint)).

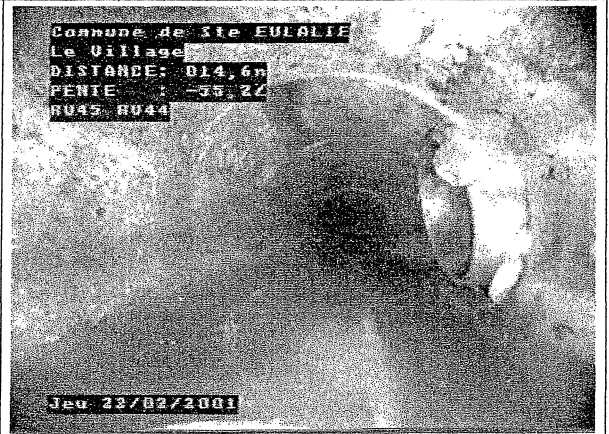
Distance	Pente	Référence	Compteur
14.6 ml	-55 mm/m	Observation 1	12830
BRANCHEMENT			
Observations :			
Branchement pénétrant à 3H bloquant la caméra			
Raccordement grossier

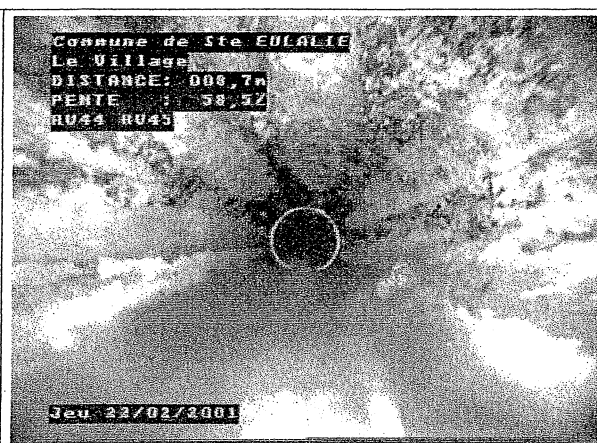
Distance	Pente	Référence	Compteur
8.7 ml	58 mm/m	Observation 1	12946
DEFORMATION			
Observations :

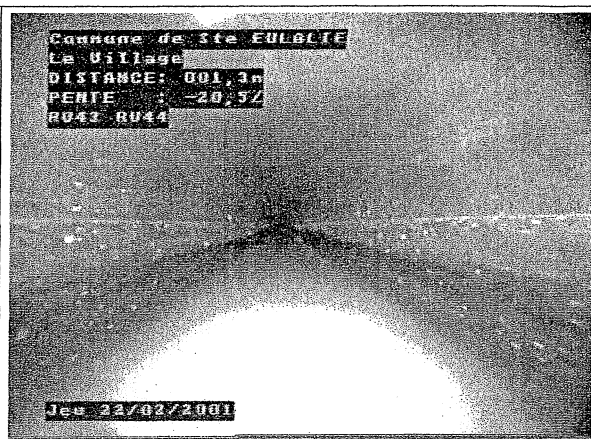
Distance	Pente	Référence	Compteur
1.3 ml	-20 mm/m	Observation 1	13249
<b>CONTRE PENTE</b>			
Observations :			
Contre pente au départ de RV43 et retenue d'eau

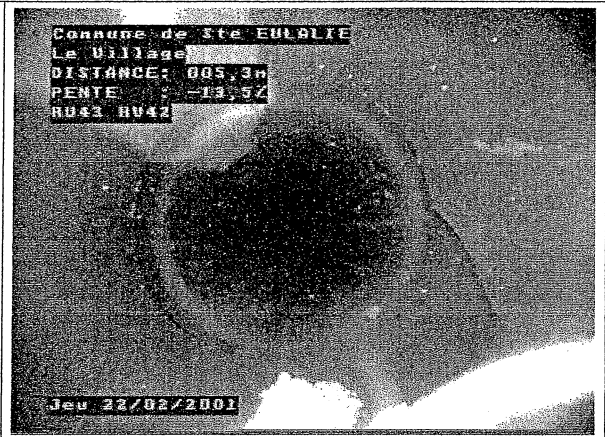
Distance	Pente	Référence	Compteur
5.3 ml	-13 mm/m	Observation 1	13754
TUYAU CASSE			
Observations :			
Tuyau cassé et infiltration d'eau

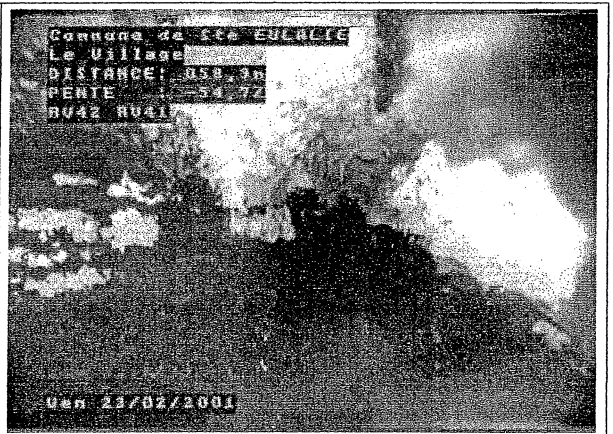
Distance	Pente	Référence	Compteur
58.9 ml	-54 mm/m	Observation 2	14917
<b>CAMERA BLOQUEE</b>			
Observations :			
Caméra bloquée à 58.90-Curage réalisé à l'envers - accès impossible au camion - et lâchers d'eau importants n'ont pu chasser les graisses et dépôts

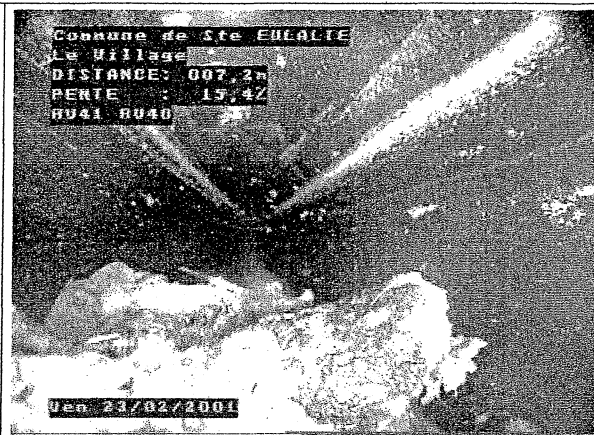
Curage réalisé à l'envers - accès impossible au camion - et lâchers d'eau importants n'ont pu chasser les graisses et dépôts

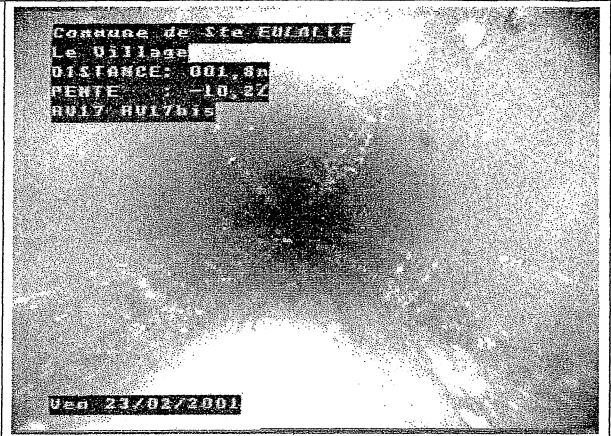
Distance	Pente	Référence	Compteur
1.8 ml	-10 mm/m	Observation 1	15522
CONTRE PENTE			
Observations :
