**COMMUNE DE CORCELLES-EN-
BEAUJOLAIS**

SCHEMA DIRECTEUR D'ASSAINISSEMENT

RAPPORT FINAL

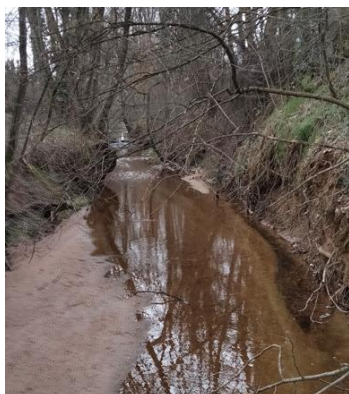
Figure 4: Cours d'eau le Butecrot

Le rejet de la station est réalisé dans le cours d'eau de Butecrot, qui est un des affluents de la Saône, au niveau de la route départementale D306.

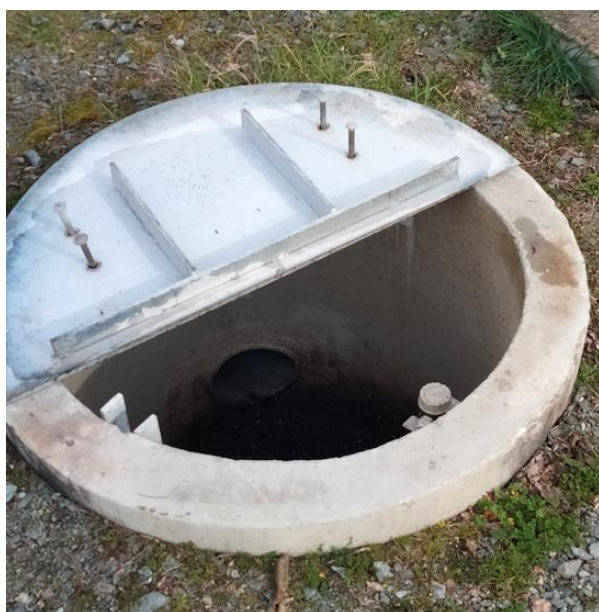
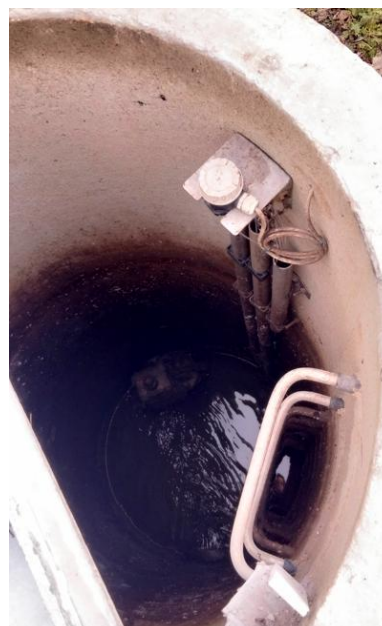
Déversoir d'orage amont

Description	Commentaires
Situé en amont du dégrillage Asservissement du déversement : sonde 2 seuils type Liquipoint 1 Vanne guillotine d'isolement en tête de PR Mesure : Aucune	Bon Etat du Génie Civil Pas de mesure de déversement (pas d'obligation réglementaire)

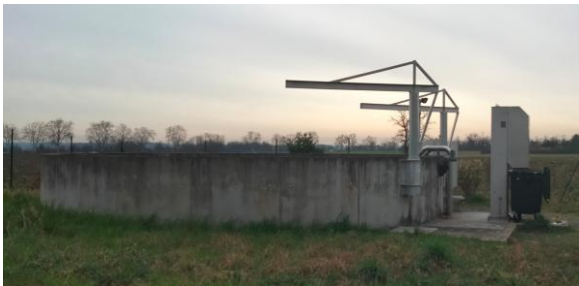
Bassin d'orage

Description	Commentaires
<p>2 pompes dédiées à l'alimentation du BO. Débit 45 m³/h 1 Hydroéjecteur pour le nettoyage du bassin Débit : 254 m³/h Une vanne guillotine de vidange avec ouverture par moteur électrique Ouvrage en génies civil Volume du BO : 200 m³ Régulation sur sonde piézométrique / 2 poires de niveau bas, niveau haut Clapet de sous pression : 3 Régulation du fonctionnement des pompes : Potence de manutention : oui Trop-plein du poste vers rejet du DO</p>	<p>Bon état général</p>

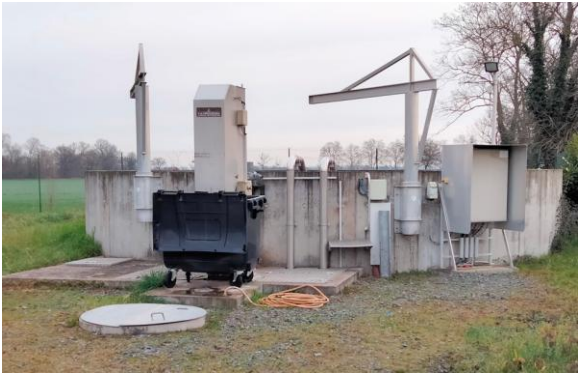
Dégrillage

Description	Commentaires
<p>1 dégrilleur vertical automatique FB Procédés SG400 de 2012 Entrefer = 6 mm , Inox 304L</p>	<p>L'entrefer est suffisant pour un bon dégrillage Bon état du Génie Civil et des caillebotis</p>

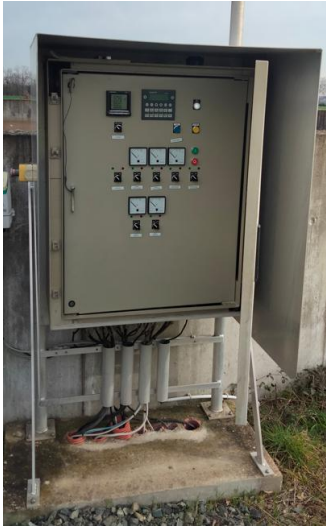
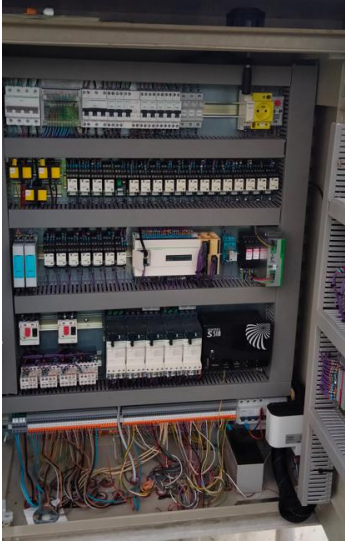
Armoire électrique BO

Description	Commentaires
<p>Armoire électrique pour la gestion du prétraitement et de pompes du PR du BO.</p>	<p>L'armoire électrique ne dispose plus d'espace disponible.</p> <p>Sofrel S510 ancienne génération, qui réalise aussi l'automatisme. Ce modèle ne dispose plus de pièces détachées. Remplacement par un modèle S4W et paramétrage à envisager.</p> <p>L'exploitant indique que le « niveau bas » d'arrêt des pompes est situé en deçà des niveaux nécessaires pour le fonctionnement des pompes (phénomène de barbotage). Paramétrage des pompes du BO à reprendre.</p>

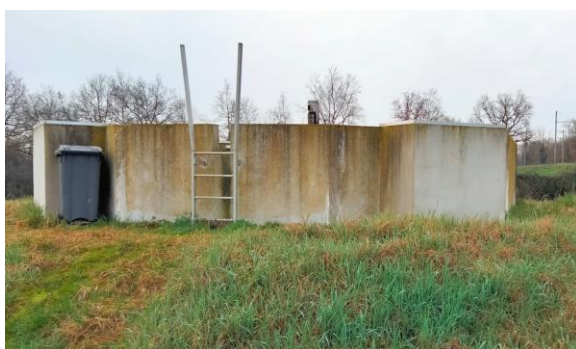
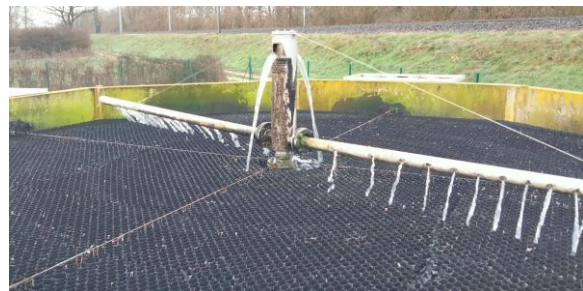
Lit bactérien

Description	Commentaires
<p>Ouvrage en GC semi-enterré</p> <p>Volume 77 m³</p> <p>Hauteur 3,70 m</p> <p>Garnissage alvéolaire sur 3 mètres : PP KKP 327 de surface spécifique 100 m²/m³</p> <p>Sprinkler FB procédé Inox, DN65, envergure 5,43 m, entraîné en rotation par la force de l'eau</p>	<p>Dimensionnement de la surface spécifique conforme aux recommandations de l'IRSTEA de l'ordre de 100 à 200 m²/m³.</p> <p>L'accumulation de filament génère un bouchage des orifices du sprinkler. Un entretien hebdomadaire est recommandé.</p>

- ✓ Reprendre les problèmes liés aux conduites des lits endommagées pour éviter les désordres ultérieurs (chemins préférentiels, surverse des effluents sans traitement...).
- ✓ Si les problèmes d'infiltration persistent, il serait également judicieux de réaliser un diagnostic des matériaux filtrants (test de Grant, teneur en fines).
- ✓ Assurer un entretien régulier du sprinkler afin d'éviter tout bouchage et blocage du mécanisme.

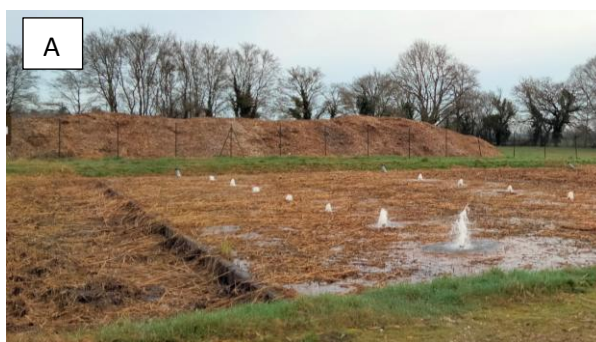
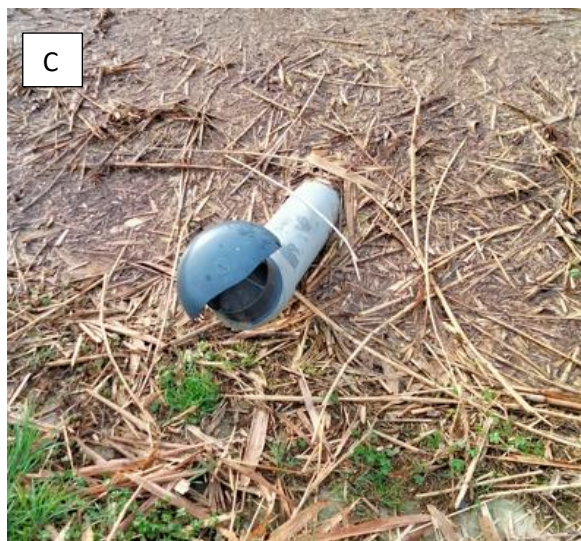
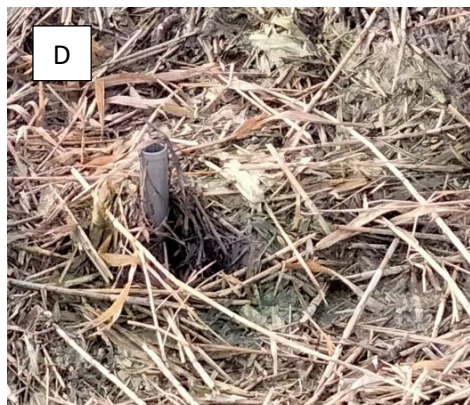
Filtre planté de roseaux 1 er étage

Description	Commentaires
<p>Filtration lente et verticale</p> <p>Longueur d'un casier : 24,5 m Largeur d'un casier : 15 m Surface d'un casier : 368 m² Nombre de casiers : 3 Surface totale : 1103 m²</p> <p>2 rampes d'alimentation par casier</p> <p>Hauteur de matériaux : 80 composés de :</p> <ul style="list-style-type: none"> • 30 cm de 2/5 • 30 cm de 4/10 • 10 cm de 10/20 • 10 cm de 20/60 <p>8 drains PEHD SN8 double paroi perforés DN100 8 cheminées PVC PN10 DN110</p> <p>Eaux drainées dirigées vers PR2</p> <p>Une géomembrane</p> <p>Alimentation par 2*7 points/casier</p>	<p>Densité observée des roseaux : bonne</p> <p>La surface des casiers du premier étage est dimensionnée : à 0,335 m²/EH. L'EPNAC précise que le dimensionnement de la filière AZOE N, intégrant un prétraitement sur lit bactérien doit être basé sur un ratio de 1 à 1.2 m²/EH ce qui est cohérent avec les valeurs observées.</p> <p>Accès aisé autour des lits pour le curage des boues.</p> <p>Le rapport d'autosurveillance de juin 2023 relève que la percolation des effluents est médiocre, et une mise en charge de l'ensemble des casiers. L'exploitant indique avoir curé les drains et griffé les massifs en octobre 2023 afin d'améliorer la percolation des effluents. Si les problèmes d'infiltration persistent, il serait également judicieux de réaliser un diagnostic des matériaux filtrants (test de Grant, teneur en fines).</p> <p>Plusieurs têtes de canne d'injection sont manquantes et causent des retours d'eau dans la canalisation d'injection. (Photos B & D)</p> <p>6/42 cannes d'injection sont défailtantes ou bouchées.</p> <p>2 cheminées de ventilation sont légèrement dégradées (photos C)</p> <p>Présence de galeries de ragondins.</p>

La lagune de Clarange présente un état général correct hormis les quelques têtes de canne d'injection manquante et des cheminées de ventilation qui sont dégradées.

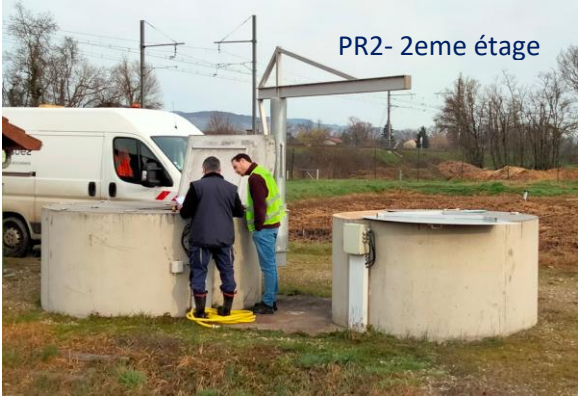
<p>PR2- 2eme étage</p>

Description	Commentaires
<p>2 Pompes dédiées chacune à l'alimentation d'un lit du deuxième étage :</p> <p>Débit 109 m³/h</p> <p>Ouvrage en béton préfabriqué</p> <p>Diamètre du poste : 1,90m</p> <p>Hauteur de marnage : 0.95 m</p> <p>Régulation sur sonde piézométrique / 3 poires de niveau bas, niveau haut, niveau très bas</p> <p>Régulation du fonctionnement des pompes :</p> <ul style="list-style-type: none"> - Basculement automatique sur une nouvelle pompe tous les 7 jours <p>Potence de manutention : oui</p> <p>Trop-plein du poste vers exutoire</p>	<p>Poste et équipements en bon état</p> <p>Qpompe ok = 0,4 m³/m²/h</p> <p>Trop-plein dans le poste : pas d'enregistrement des déversements</p>

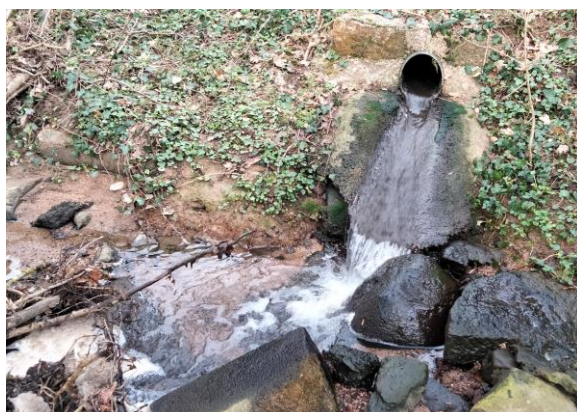
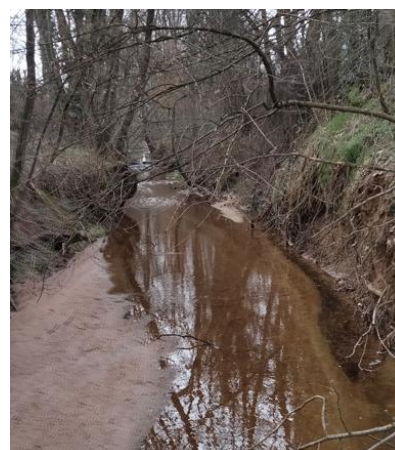
Zone de rejet

Description	Commentaires
Exutoire dans le cour d'eau (Butecrot)	Il n'est pas identifié de risque de remontée du cour d'eau (Butecrot) en amont dans le canal de comptage

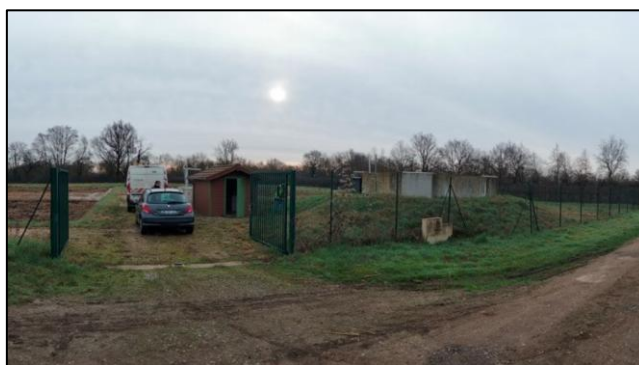
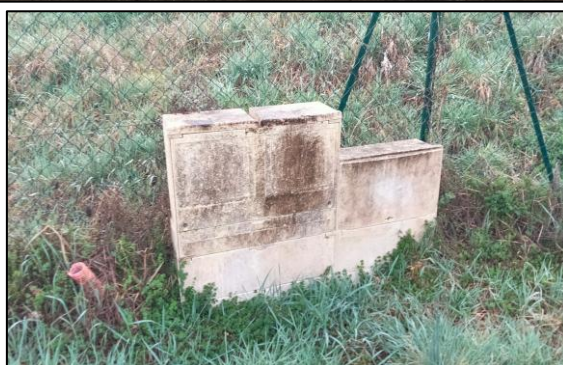
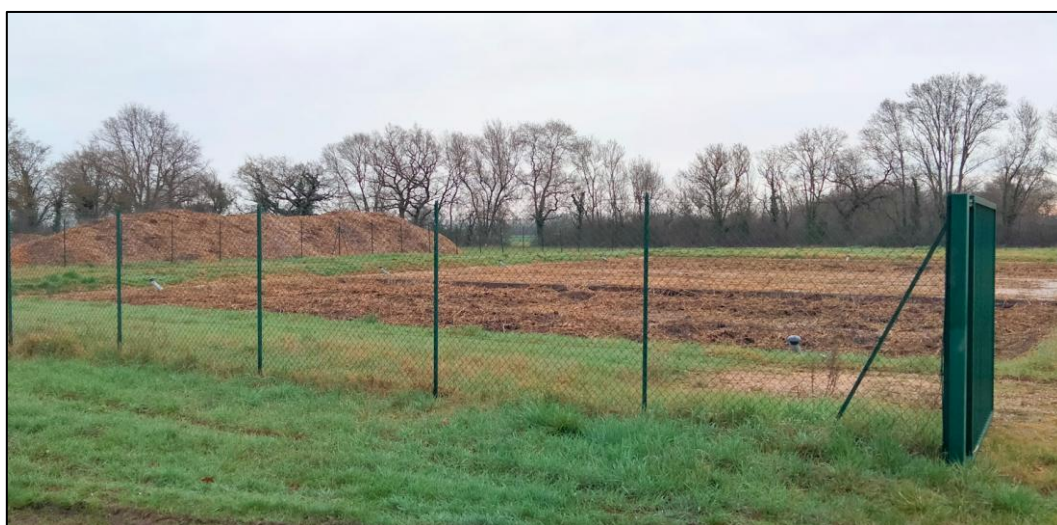
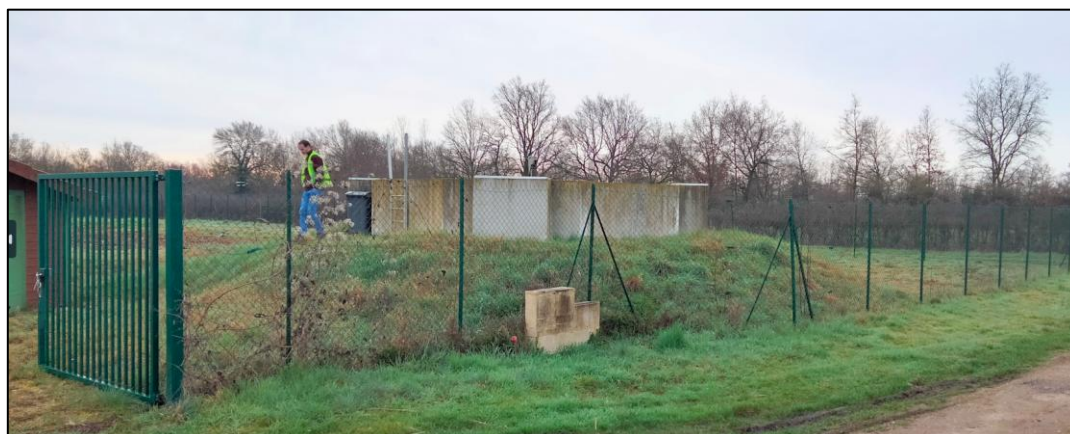
Local technique STEP

Description	commentaires
<p>Chauffe-eau pour eau chaude</p> <p>Armoire électrique équipée d'un automate et d'un SOFREL S550</p>	<p>Très bon état du local et des équipements présents à l'intérieur</p> <p>Armoire électrique récente et proposant une réserve de place d'environ 20%</p> <p>Sofrel S550 ancienne génération, qui réalise aussi l'automatisme. Ce modèle ne dispose plus de pièces détachées. Remplacement par un modèle S4W et paramétrage</p> <p>Absence de détecteur incendie dans les locaux. Installation d'un détecteur par bâtiment et renvoi au sofrel</p>

L'ensemble du site est clôturé. La clôture, d'une hauteur de 1.80 m environ, est de type simple torsion avec des poteaux métalliques. Un portail métallique à double vantaux égaux ferme le périmètre. Sa largeur totale est de 4 m environ, il est fermé à clef.

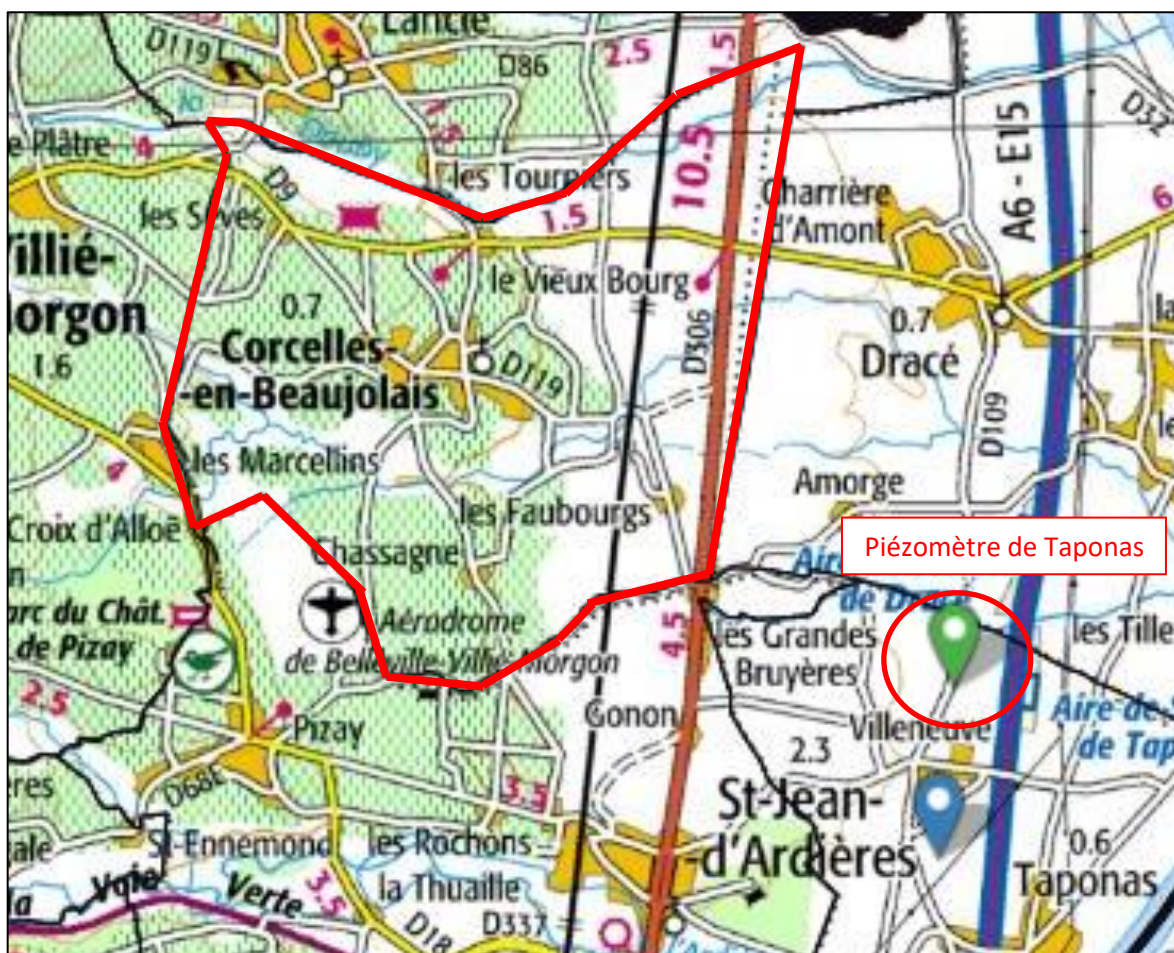
Figure 36 : Localisation du piézomètre de Taponas

A environ 4 km à l'est de la zone d'étude, il existe un piézomètre situé sur la commune de Taponas BSS001REHG 06505X0080/FORC.

Sur ce piézomètre, des mesures sont disponibles depuis mars 1991 jusqu'en mai 2024.

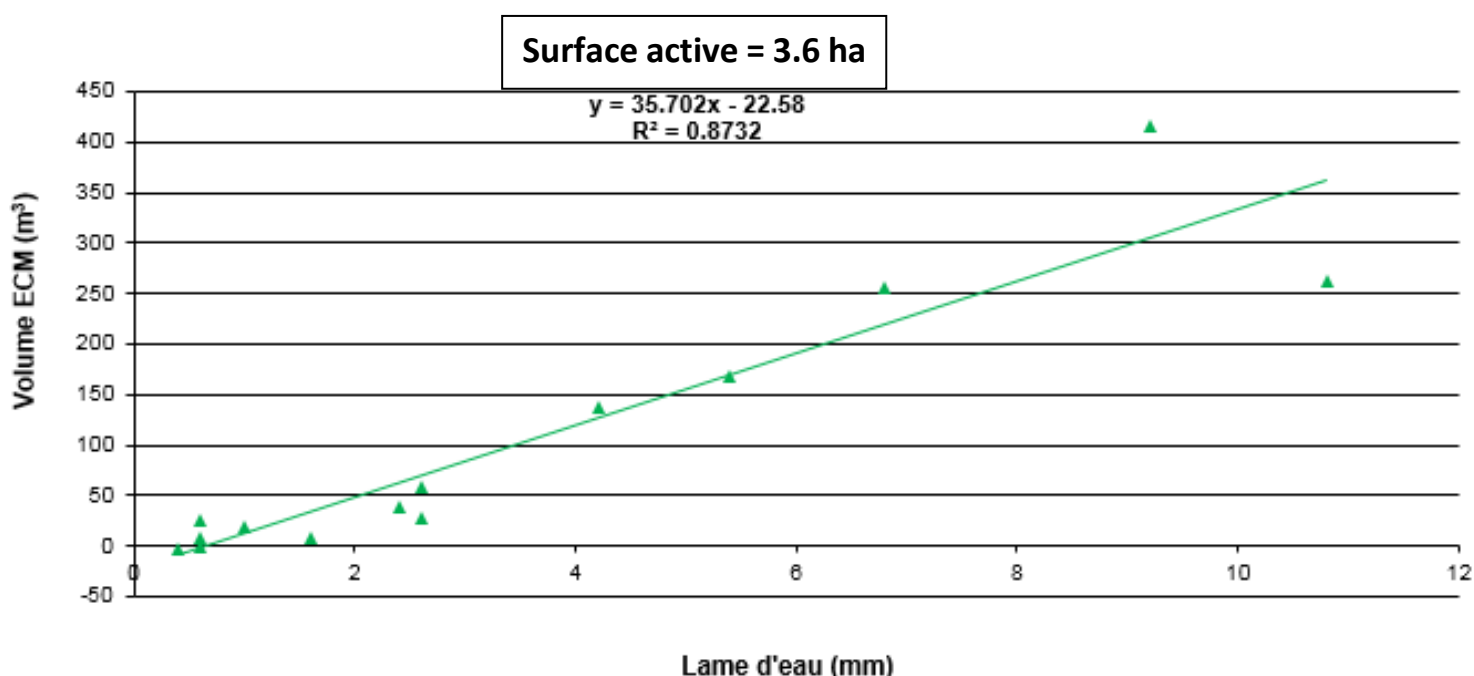
La méthode d'évaluation de la surface active est présentée sur le graphique suivant :

Figure 53 : Exemple d'évaluation de la surface active du point Q1

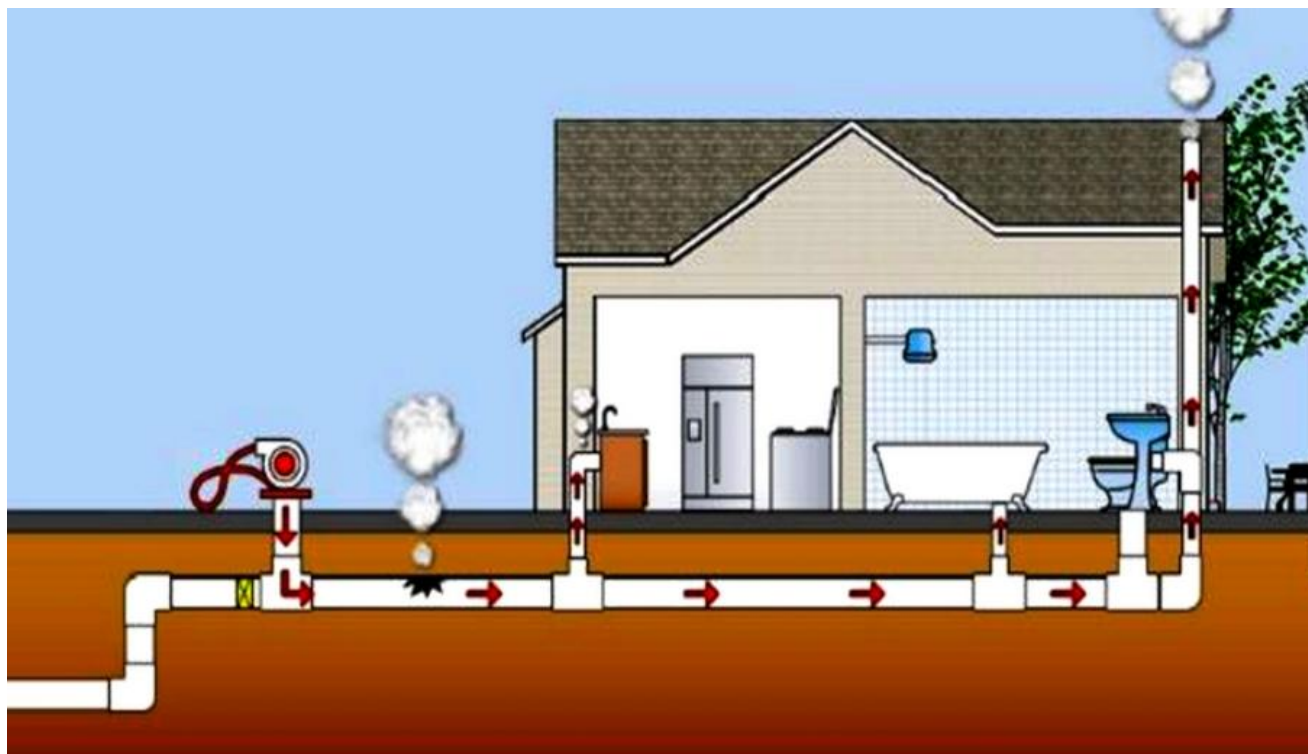
Une fois ces mauvais raccordements identifiés, une déconnection du réseau EU devra être réalisé puis reconnecté au réseau EP.

Figure 56: Mise en place de test à la fumée

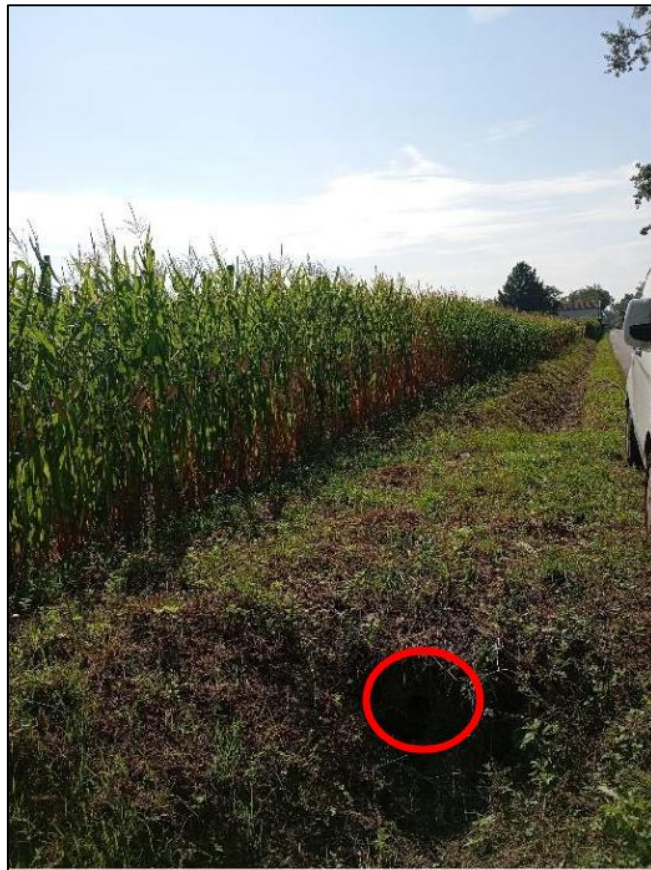
Figure 67: Fossé connecté sur le réseau EU

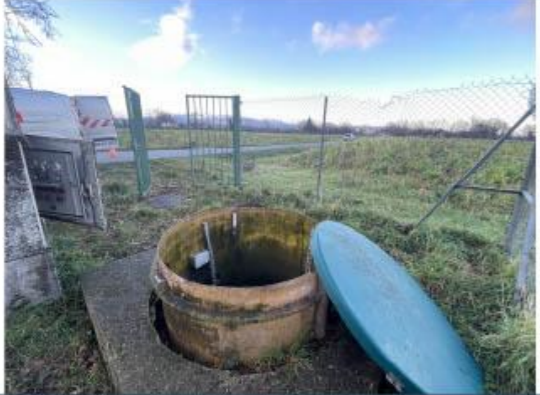
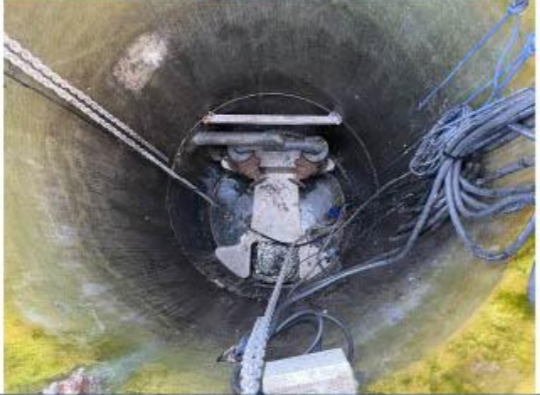
FICHE PR - PR MAGUES						
Commune	CORCELLES-EN-BEAUJOLAIS	Système d'assainissement	STEP CORCELLES-EN-BEAUJOLAIS	Visite		
Adresse	ROUTE D'ORCEL	Station de traitement	FILTRE PLANTE DE ROSEAUX	15/01/2024		
Localisation, Environnement et Sécurité						
Localisation						
WGS84	Latitude	46.1494145				
	Longitude	4.7383232				
Lamb.93 CC46	X mNGF	834157.84				
	Y mNGF	6562543.21				
Altitudes	Z (TN) mNGF-IGN69	189.57				
	Z (Fe) mNGF-IGN69	185.57				
	Profondeur / TN	4 m				
Environnement et sécurité						
Clôture	Oui					
Fermeture de l'ouvrage	Oui					
Fermeture de la bache	Capot Polyester					
Chambre à vannes	Non					
Grille anti chute	Non					
Potence	Non					
Barre de guidage	Absence					
Dégrillage	Non					
Chaînes pompes	Bon état					
Photographies de l'ouvrage						
Vue extérieure		Vue intérieure

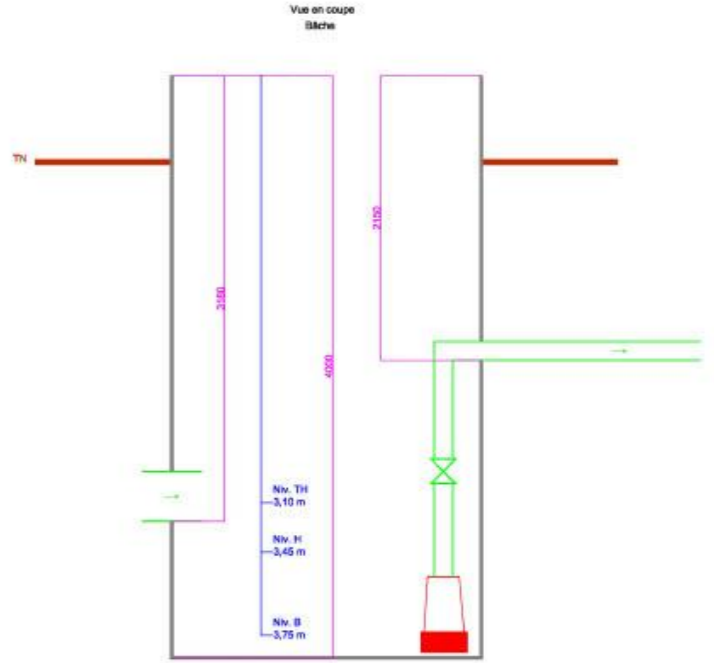
Schéma(s) de fonctionnement de l'ouvrage

Caractéristiques du groupe de pompage							
Pompes							
N°	Modèle	Débit (m³/h)	HMT (m)	Année	Etat vanne	Etat clapet anti-retour	Observations
1	FLYGT 3067.1800-0050302	17.5			Bon état		Débit Etalonnage PMH 2024
2	FLYGT 3069.2230600	21.7		2022	Bon état		Débit Etalonnage PMH 2024
3							
4							
Ballon anti-bélier							
Marque	Modèle	Volume (L)	HMT (m)	Pression de service (Bar)	Année	Etat	
Caractéristiques de la bache				Equipements électriques et télésurveillance			
Géométrie		Circulaire		Emplacement installations		A cote bache	
Matériaux		Résine		Etat général		Bon état	
Dimensions		1250		Dispositif télésurveillance		Non	
Profondeur (mm)		4000		Informations télérelevées		Non	
Niveau bas (mm)		3750		Asservissement des pompes		Poires de niveaux	
Niveau haut (mm)		3450		Débitmètre (et caractéristiques)			
Niveau très haut (mm)		3100					
Côte d'alarme (mm)				Variateur électronique		Non

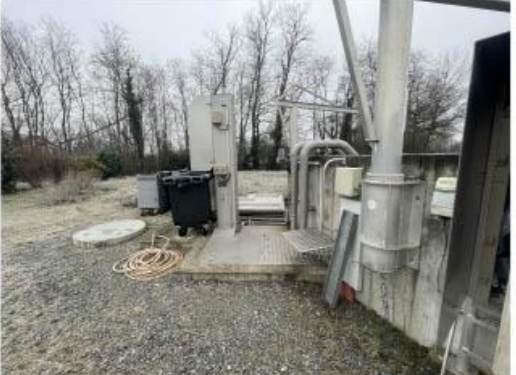
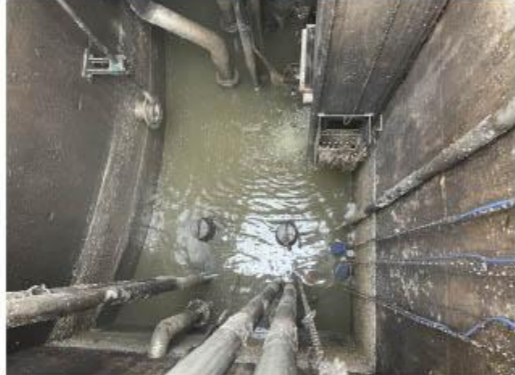
Commune	CORCELLES-EN-BEAUJOLAIS	Système d'assainissement	STEP CORCELLES-EN-BEAUJOLAIS	Visite		
Adresse	ROUTE DES TOURNISSONS	Station de traitement	FILTRE PLANTE DE ROSEAUX	15/01/2024		
Localisation, Environnement et Sécurité						
Localisation						
WGS84	Latitude	46.1516174				
	Longitude	4.7377999				
Lamb.93 CC46	X mNGF	834112.07833				
	Y mNGF	6562786.89174				
Altitudes	Z (TN) mNGF-IGN69	190.39				
	Z (Fe) mNGF-IGN69	186.99				
	Profondeur / TN	3.4 m				
Environnement et sécurité						
	Clôture	Oui				
	Fermeture de l'ouvrage	Oui				
	Fermeture de la bache	Plaque Aluminium				
	Chambre à vannes	Non				
	Grille anti chute	Oui				
	Potence	Oui				
	Barre de guidage	Bon état				
	Dégrillage	Automatique				
	Chaînes pompes	Bon état				
Photographies de l'ouvrage						
Vue extérieure		Vue intérieure

Caractéristiques des canalisations						
N°	Type	Diamètre (mm)	Matériaux	Profondeur (mm)	Chute d'eau	Observations
1	Arrivée			2600	Oui	Canalisation sous l'eau
2	Refoulement STEP	100	Inox			Pompe P1 vers STEP
3	Refoulement STEP	100	Inox			Pompe P2 vers STEP
4	Refoulement BO	100	Inox			Pompe P1 vers BO
5	Refoulement BO	100	Inox			Pompe P2 vers BO
6	Retour BO	100	Inox

Lors des visites d'ouvrage, il a été constaté sur le poste de refoulement de la Mague des problèmes d'étanchéité entre le refoulement et la bêche. Ces problèmes d'étanchéités peuvent causer des infiltrations d'ECCP en cas de nappe haute, et entrainer des surcharges hydrauliques en arrivée de STEP.

Des travaux d'étanchéité sont à prévoir sur le PR. Toutefois, compte tenu de la complexité d'intervention dans l'ouvrage (maintien du service + CATEC), il sera coordonné avec l'exploitant le mode opératoire pour opérer dans des conditions optimums de sécurité. Face à ces contraintes, une estimation est fournie pour valoriser ces travaux.

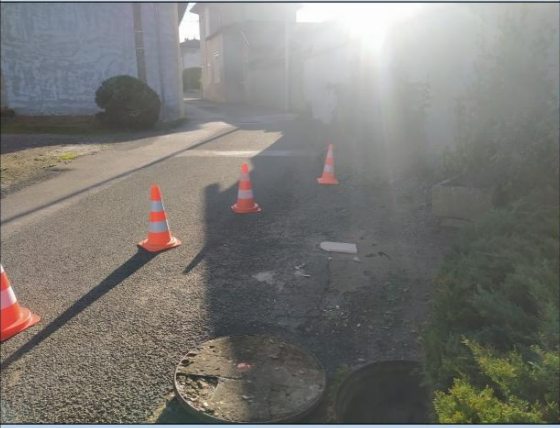
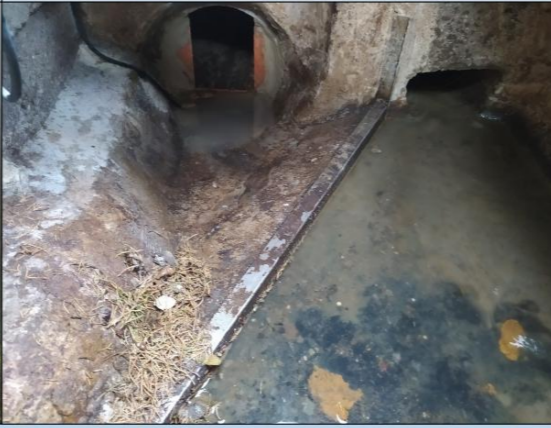
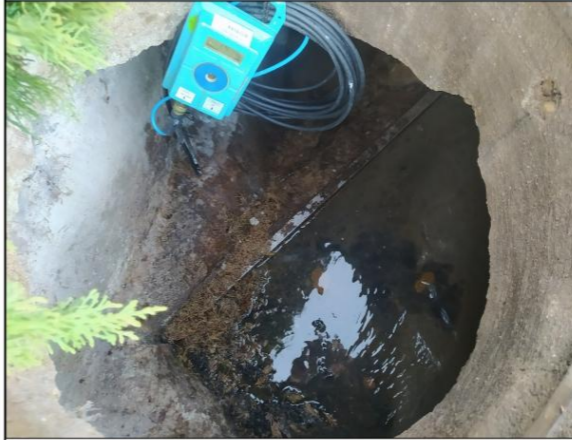
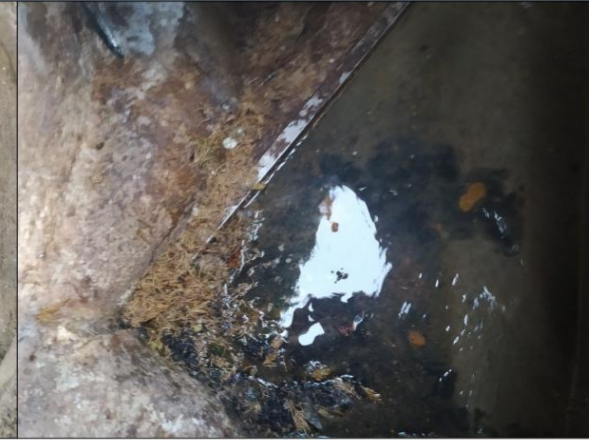
N°	Type	Diamètre (mm)	Matériaux	Profondeur (mm)	Chute	Observations
1	Arrivée	300	Béton	840	Oui	
2	Arrivée	200	Béton	870	Oui	
3	Déversée	300	Béton	950	Oui	
4	Conservée	130 x 200	Béton	900	Non	
<small>Prestations de Mesures Hydrauliques 59, Rue de Bressolles - 01120 DAGNEUX Tél.: +33 (0)4 78 53 63 45 - pmh@premeshyd.fr - www.premeshyd.fr</small>

Caractéristiques du déversoir			
Caractéristiques générales		Régime réglementaire & Autosurveillance	
Type de déversoir	Frontal	Charges polluantes	
Lame déversante ajustable	Non	Régime loi sur l'eau	
Hauteur avant déversement (mm)	55	Déversoir autosurveillé	Non
Hauteur maximale de déversement (mm)	170	Dispositif d'autosurveillance	
Longueur de la lame (mm)	730	Télégestion	
Epaisseur de la lame (mm)	30	Dispositif de télégestion	
Reportage photographique			
Vues intérieures

Anomalie(s) constatée(s)			
Déversement fréquent			
<small>Prestations de Mesures Hydrauliques 59, Rue de Bressolles - 01120 DAGNEUX Tél.: +33 (0)4 78 53 63 45 - pmh@premeshyd.fr - www.premeshyd.fr</small>

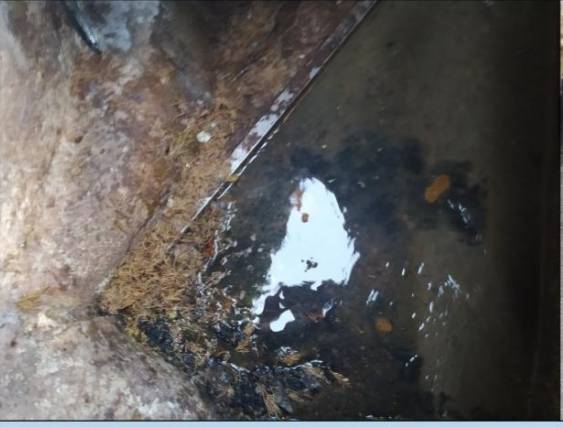
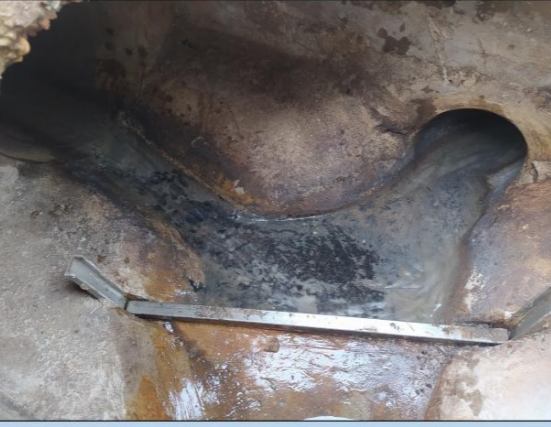
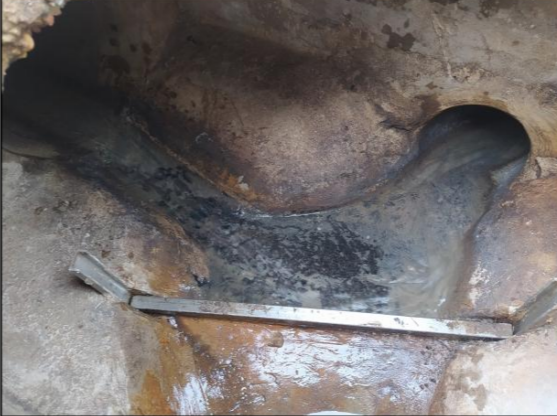
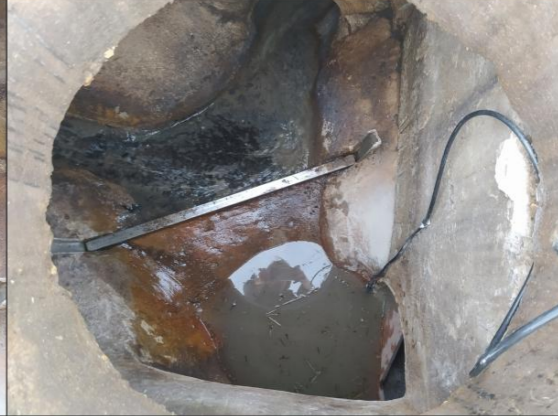
DEVERSOIR D'ORAGE – DO 2

N°	Type	Diamètre (mm)	Matériaux	Profondeur (mm)	Chute	Observations
1	Arrivée	500	Béton	930	Non	
2	Déversée	500	Béton	1190	Non	
3	Conservée	250	Béton	1130	Non

Caractéristiques du déversoir			
Caractéristiques générales		Régime réglementaire & Autosurveillance	
Type de déversoir	Frontal	Charges polluantes	
Lame déversante ajustable	Non	Régime loi sur l'eau	
Hauteur avant déversement (mm)	50	Déversoir autosurveillé	Non
		Dispositif d'autosurveillance	
Hauteur maximale de déversement (mm)	270	Télégestion	
Longueur de la lame (mm)	670	Dispositif de télégestion	
Epaisseur de la lame (mm)	30		
Reportage photographique			
Vues intérieure

Anomalie(s) constatée(s)			
Déversement fréquent

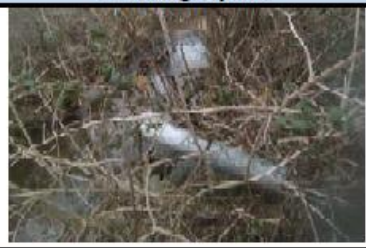
Corcelles en Beaujolais Schéma Directeur D'Assainissement <i>Recensement des exutoires en milieu découvert</i>		A1
Commune :	Corcelles en Beaujolais	Météo :	Nuageux	
Milieu récepteur :	Ruisseau du Butecrot	Date visite :	16/01/2024	
		Coord. GPS :	X	Y
		<small>X et Y en Lambert 93 - Classe A</small> 834091.11 6562803.49		
Caractéristiques de l'exutoire				
Caractéristiques générales		Caractéristiques du rejet		
Nature de l'écoulement :	Indéterminé	Rejet par temps sec :	Non	
Forme :	Circulaire	Prélèvement :	Non	
Hauteur :		Clapet anti-retour :	Non	
Largeur :	Ø 250 mm	Traces d'eaux usées :	Non	
Matériau :	PVC	Odeur EU :	Non	
Etat :	Intact	Noyé :	0%	
Encombrement :	Non			
Plan de localisation		Plan de situation

NH4+ :	0.0 mg/l	
		Débit :	0.0 m³/h	
Annotations				
Exutoire probable du TP du BO et bypass amont PR ?

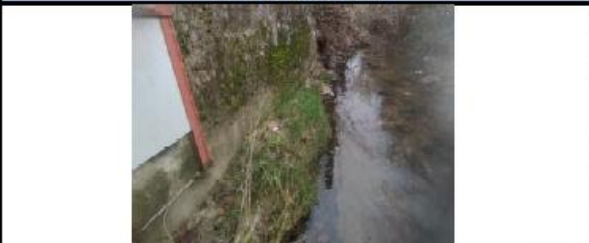
Photographie

Caractéristiques générales		Caractéristiques du rejet	
Nature de l'écoulement :	Indeterminé	Rejet par temps sec :	Non
Forme :	Circulaire	Prélèvement :	Non
Hauteur :		Clapet anti-retour :	Non
Largeur :	Ø 100 mm	Traces d'eaux usées :	Non
Matériau :	PVC	Odeur EU :	Non
Etat :	Intact	Noyé :	0%
Encombrement :	Oui

NH4+ :	0.0 mg/l
Débit :	0.0 m³/h

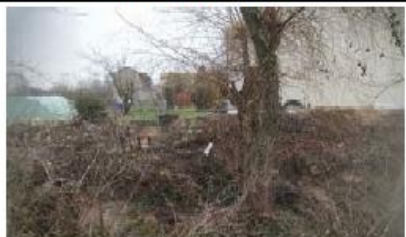
Corcelles en Beaujolais Schéma Directeur D'Assainissement		A3	
Recensement des exutoires en milieu découvert					
Commune :		Corcelles en Beaujolais		Météo : Nuageux	
Milieu récepteur :		Ruisseau du Butecrot		Date visite : 16/01/2024	
				Coord. GPS : X Y Z	
				X et Y en Lambert 833714.06 6562663.24	
Caractéristiques de l'exutoire					
Caractéristiques générales			Caractéristiques du rejet		
Nature de l'écoulement :		Indeterminé		Rejet par temps sec : Non	
Forme :		Circulaire		Prélèvement : Non	
Hauteur :				Clapet anti-retour : Non	
Largeur :		Ø 150 mm		Traces d'eaux usées : Non	
Matériau :		PVC		Odeur EU : Non	
Etat :		Intact		Noyé : 0%	
Encombrement :		Non			
Plan de localisation			Plan de situation

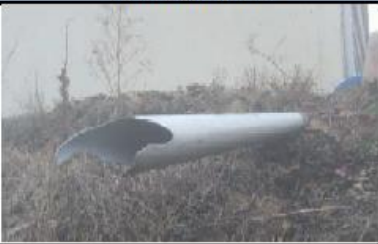
Pre Mes Hyd Prestations de Mesures Hydrauliques	Corcelles en Beaujolais Schéma Directeur D'Assainissement <i>Recensement des exutoires en milieu découvert</i>		A4
	Commune : Corcelles en Beaujolais Milieu récepteur : Ruisseau du Butecrot	Météo : Nuageux Date visite : 16/01/2024 Coord. GPS : X Y Z <small>X et Y en Lambert 93 - Classe A</small> 833743.30 6562667.77	
Caractéristiques de l'exutoire			
Caractéristiques générales		Caractéristiques du rejet	
Nature de l'écoulement :	Indéterminé	Rejet par temps sec :	Non
Forme :	Circulaire	Prélèvement :	Non
Hauteur :		Clapet anti-retour :	Non
Largeur :	Ø 150 mm	Traces d'eaux usées :	Non
Matériau :	PVC	Odeur EU :	Non
Etat :	Cassé	Noyé :	0%
Encombrement :	Non		
Plan de localisation		Plan de situation

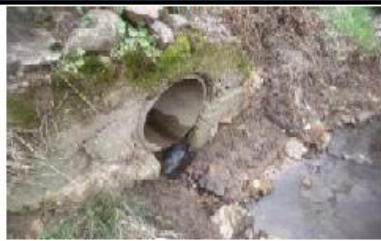
Photographie

Caractéristiques générales		Caractéristiques du rejet	
Nature de l'écoulement :	Indéterminé	Rejet par temps sec :	Non
Forme :	Circulaire	Prélèvement :	Non
Hauteur :		Clapet anti-retour :	Non
Largeur :	Ø 400 mm	Traces d'eaux usées :	Non
Matériau :	Béton	Odeur EU :	Non
Etat :	Intact	Noyé :	0%
Encombrement :	Non

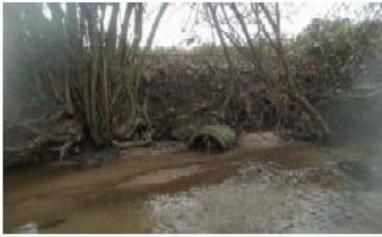
Corcelles en Beaujolais Schéma Directeur D'Assainissement <i>Recensement des exutoires en milieu découvert</i>			A8
Commune :	Corcelles en Beaujolais	Météo :	Nuageux		
Milieu récepteur :	Ruisseau du Butecrot	Date visite :	16/01/2024		
		Coord. GPS :	X	Y	Z
		X et Y en Lambert 93 - Classe A	833522.97	6562466.89	
Caractéristiques de l'exutoire					
Caractéristiques générales			Caractéristiques du rejet		
Nature de l'écoulement :	Indeterminé		Rejet par temps sec :	Non	
Forme :	Circulaire		Prélèvement :	Non	
Hauteur :			Clapet anti-retour :	Non	
Largeur :	Ø 450 mm		Traces d'eaux usées :	Non	
Matériau :	Béton		Odeur EU :	Non	
Etat :	Intact		Noyé :	50%	
Encombrement :	Oui				
Plan de localisation			Plan de situation

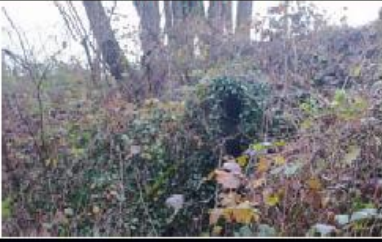
Corcelles en Beaujolais Schéma Directeur D'Assainissement		A11	
Recensement des exutoires en milieu découvert					
Commune :		Corcelles en Beaujolais		Météo : Nuageux	
Milieu récepteur :		Ruisseau du Butecrot		Date visite : 16/01/2024	
		Coord. GPS :		X	Y
		X et Y en Lambert		832885.03	6562330.09
		93 - Classe A			Z
Caractéristiques de l'exutoire					
Caractéristiques générales			Caractéristiques du rejet		
Nature de l'écoulement :		Indeterminé		Rejet par temps sec : Non	
Forme :		Circulaire		Prélèvement : Non	
Hauteur :				Clapet anti-retour : Non	
Largeur :		Ø 400 mm		Traces d'eaux usées : Non	
Matériau :		Béton		Odeur EU : Non	
Etat :		Intact		Noyé : 0%	
Encombrement :		Racines			
Plan de localisation			Plan de situation

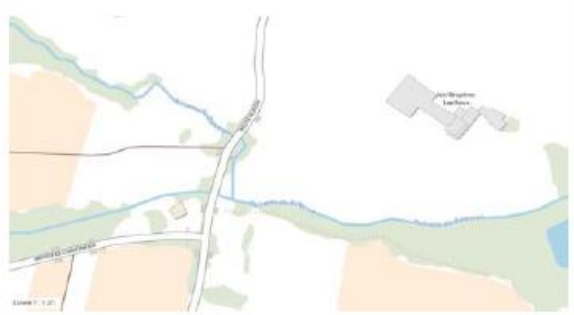
Corcelles en Beaujolais Schéma Directeur D'Assainissement <i>Recensement des exutoires en milieu découvert</i>		A12	
Commune :		Corcelles en Beaujolais		Météo :	
Milieu récepteur :		Ruisseau du Butecrot		Nuageux	
				Date visite :	
				16/01/2024	
				Coord. GPS :	
				X Y Z	
		X et Y en Lambert 93 - Classe A		832456.58 6562367.86	
Caractéristiques de l'exutoire					
Caractéristiques générales			Caractéristiques du rejet		
Nature de l'écoulement :		Indeterminé	Rejet par temps sec :		Non
Forme :		Circulaire	Prélèvement :		Oui
Hauteur :			Clapet anti-retour :		Non
Largeur :		Ø 400 mm	Traces d'eaux usées :		Non
Matériau :		Béton	Odeur EU :		Non
Etat :		Intact	Noyé :		0%
Encombrement :		Racines			
Plan de localisation			Plan de situation

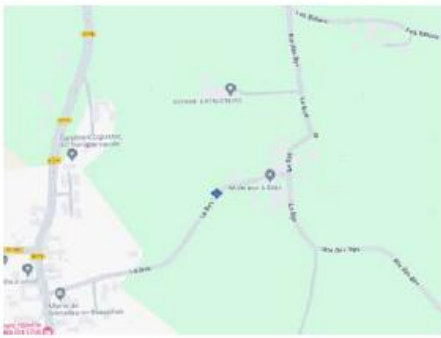
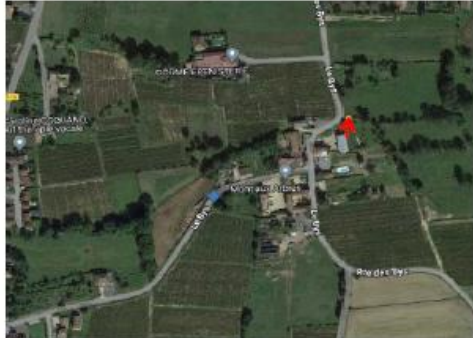
Pre Mes Hyd Prestations de Mesures Hydrauliques	Corcelles en Beaujolais Schéma Directeur D'Assainissement Recensement des exutoires en milieu découvert		A13
	Commune : Corcelles en Beaujolais Milieu récepteur : Ruisseau du Butecrot	Météo : Nuageux Date visite : 16/01/2024 Coord. GPS : X Y Z <small>X et Y en Lambert 93 - Classe A</small> 833475.68 6563433.98	
Caractéristiques de l'exutoire			
Caractéristiques générales		Caractéristiques du rejet	
Nature de l'écoulement :	Indéterminé	Rejet par temps sec :	Oui
Forme :	Circulaire	Prélèvement :	Oui
Hauteur :		Clapet anti-retour :	Non
Largeur :	Ø 800 mm	Traces d'eaux usées :	Oui
Matériau :	Béton	Odeur EU :	Oui
Etat :	Intact	Noyé :	25%
Encombrement :	Oui		
Plan de localisation		Plan de situation

NH4+ : > 10mg/l Débit : Non quantifiable à l'exutoire	
Annotations			
Exutoire DO2 - rejoint le fossé vers la STEP et le ruisseau de Butecrot ensuite

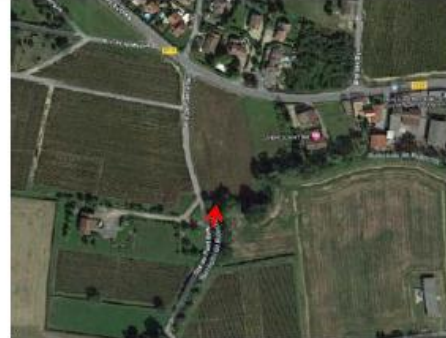
Corcelles en Beaujolais Schéma Directeur D'Assainissement <i>Recensement des exutoires en milieu découvert</i>		A14	
Commune :		Corcelles en Beaujolais		Météo :	
Milieu récepteur :		Ruisseau du Butecrot		Nuageux	
				Date visite :	
				16/01/2024	
				Coord. GPS :	
				X Y Z	
				X et Y en Lambert 93 - Classe A	
				833564.84 6562613.92	
Caractéristiques de l'exutoire					
Caractéristiques générales			Caractéristiques du rejet		
Nature de l'écoulement :		Indeterminé	Rejet par temps sec :		Non
Forme :		Circulaire	Prélèvement :		Oui
Hauteur :			Clapet anti-retour :		Non
Largeur :		Ø 500 mm	Traces d'eaux usées :		Oui
Matériau :		Béton	Odeur EU :		Oui
Etat :		Intact	Noyé :		0%
Encombrement :		Non			
Plan de localisation			Plan de situation

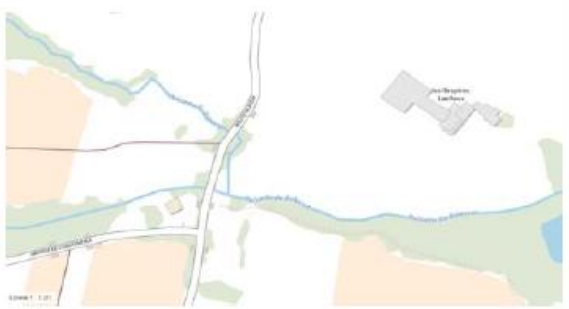
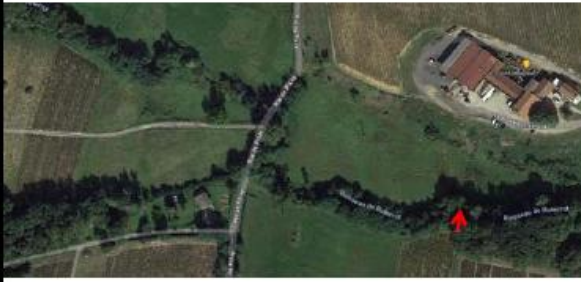
Corcelles en Beaujolais Schéma Directeur D'Assainissement		A15	
Recensement des exutoires en milieu découvert					
Commune :		Corcelles en Beaujolais		Météo : Nuageux	
Milieu récepteur :		Ruisseau du Butecrot		Date visite : 16/01/2024	
				Coord. GPS : X Y Z	
				X et Y en Lambert 93 - Classe A 832615.29 6562338.21	
Caractéristiques de l'exutoire					
Caractéristiques générales			Caractéristiques du rejet		
Nature de l'écoulement :		Indeterminé		Rejet par temps sec : Non	
Forme :		NC		Prélèvement : Oui	
Hauteur :				Clapet anti-retour : Non	
Largeur :				Traces d'eaux usées : Non	
Matériau :		NC		Odeur EU : Non	
Etat :		NC		Noyé : 0%	
Encombrement :		NC			
Plan de localisation			Plan de situation

NH4+ : 0.0 mg/l Débit : NC		
Annotations					
Présence d'un fossé en provenance du GAEC avec une forte odeur EU. Test NH4 à 0mg/l

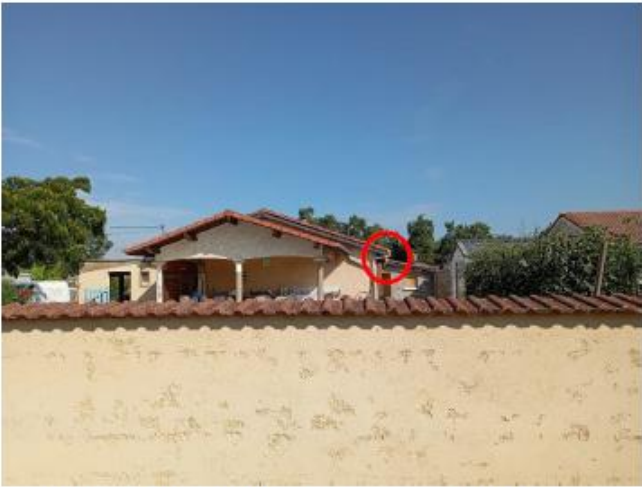
Commune De Corcelles-En-Beaujolais	
TEST FUMIGENES FICHES SIGNALETIQUES DES ANOMALIES		N°1	
Localisation :	331 RUE DU PETIT PONT	Nom: /	
ANOMALIE

Nature de l'anomalie		
	Gouttière	X	75 m ²
	Avaloir		m ²
	Boîte de branchement		m ²
	Grille		m ²
	Regard non étanche		m ²
	Autres :		m ²
	Surface drainée estimée en m ²	75m ²	
Domaine	(Privé ou Public)		
Test Colorant	NON		
Conformité	/		
<p>Remarques : gouttière qui fume. Pas possible d'avoir de nom car boites aux lettres communes et pas de nom sur l'interphone</p>			
LOCALISATION

Sur la base des anomalies répertoriées lors de la réalisation des tests à la fumée, il est nécessaire de corriger les défauts observés.

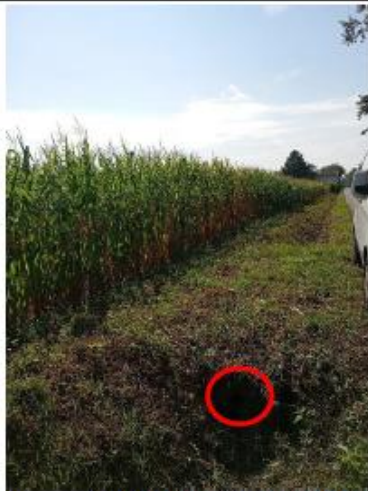
Localisation : 555-491 D119 Nom : public

Gouttière		m ²
Avaloir		m ²
Boîte de branchement		m ²
Grille		m ²
Regard non étanche		m ²
Autres :		m ²
Surface drainée estimée en m ²		m ²

Pas possible d'avoir de surface drainée estimée.

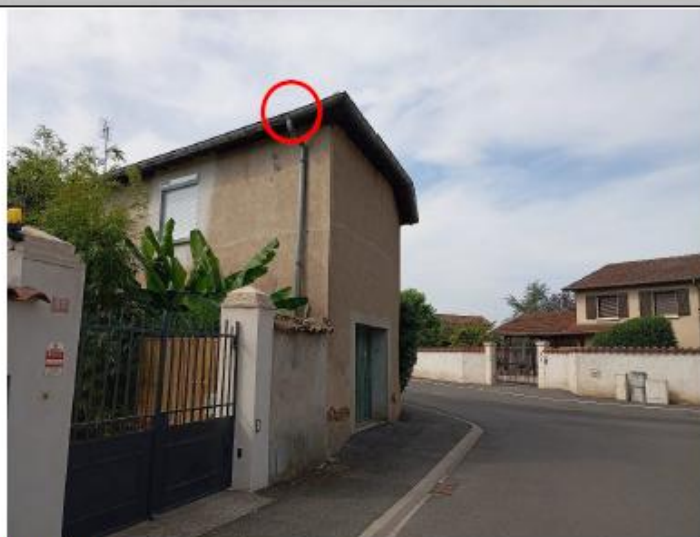
Nom : Jeanie et Marc
Pawliez

Gouttière	X	65 m ²
Avaloir		m ²
Boîte de branchement		m ²
Grille		m ²
Regard non étanche		m ²
Autres :		m ²
Surface drainée estimée en m ²		65 m ²
Domaine	(Privé ou Public)	
Test Colorant	NON	
Conformité	/

Remarques :
Gouttière qui fume
