Affaire n° **A2301343** du 06/12/2024

## COMMUNE DE SAINT-MARTIAL

Diagnostic et Schéma Directeur d'Assainissement  
de la commune de Saint-Martial  
Rapport de Phase 2 : CAMPAGNE DE MESURES

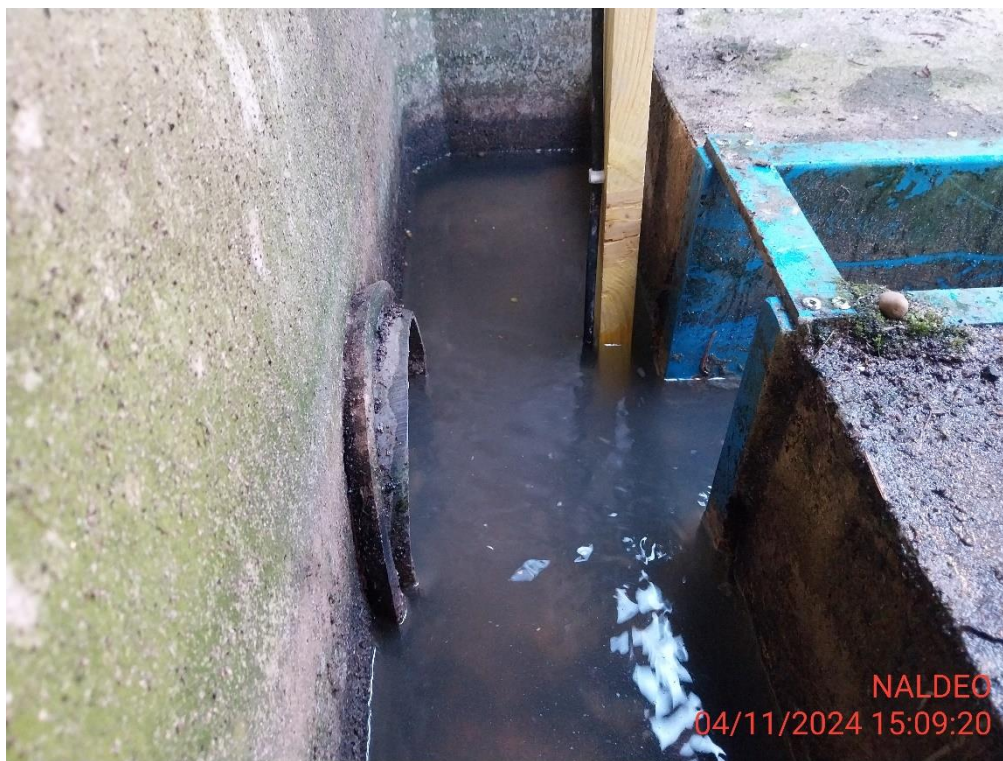
- Mesures de débit gravitaire avec canal venturi :

Les photos suivantes présentent l'installation du point de mesure :

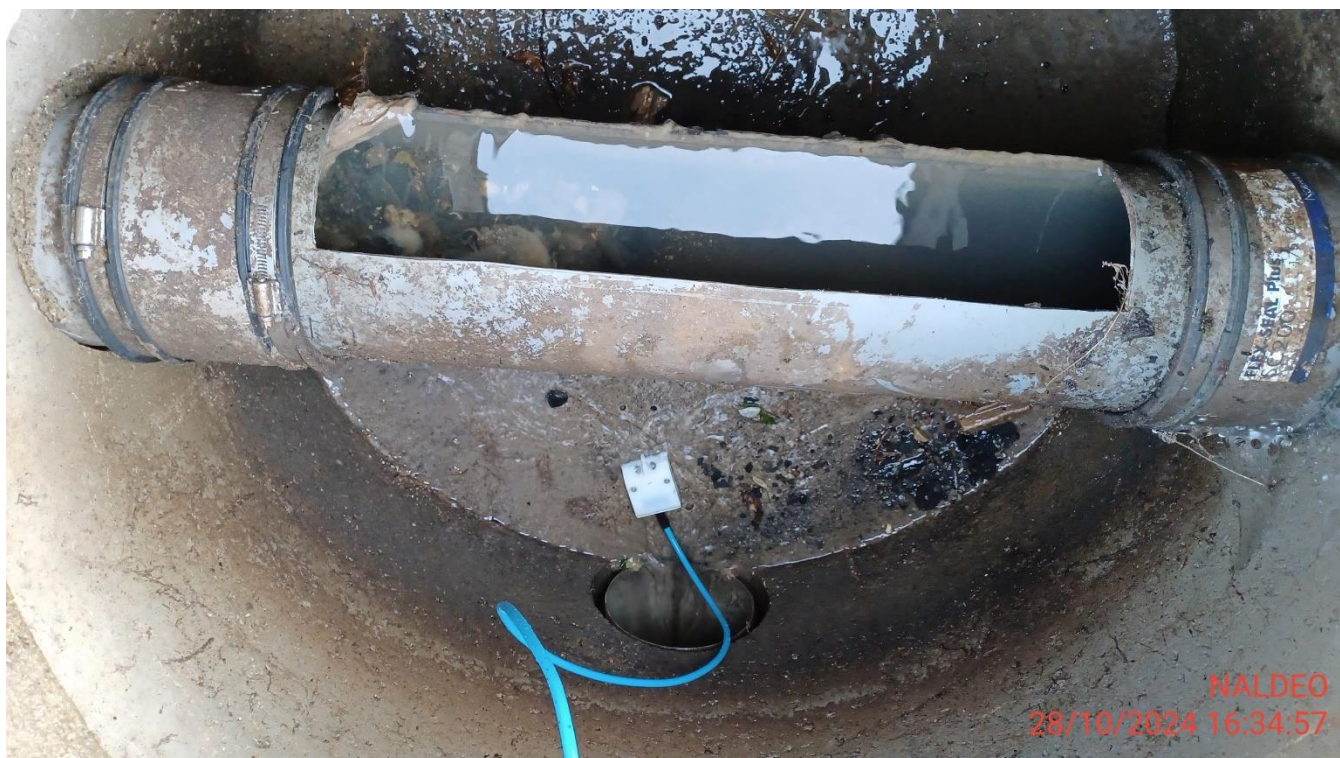
- Mesures de temps de surverse sur déversoir d'orage :

Les mesures enregistrées sont des temps de surverse mesurés par le détecteur de surverses mis en place au niveau du déversoir.

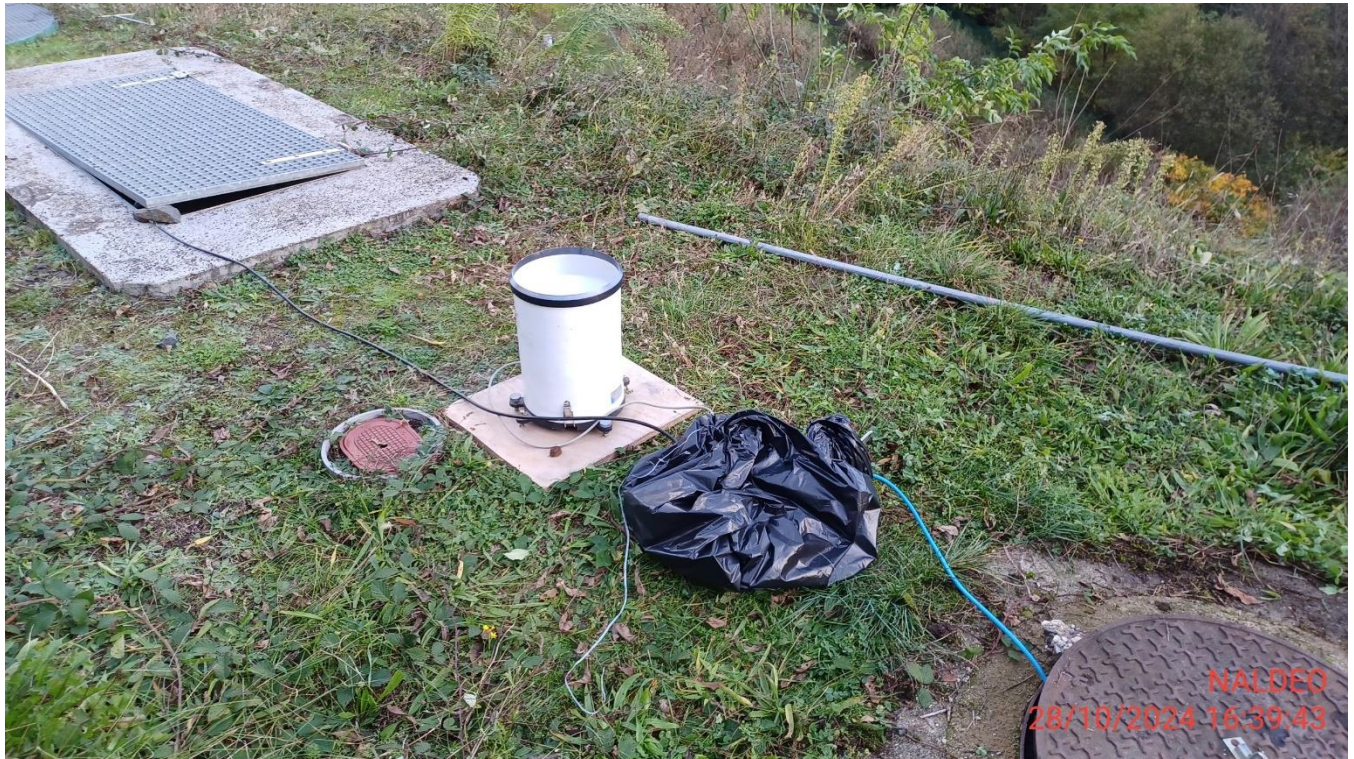
- Mesures de pluviométrie :

*Pour rappel, le pluviomètre était situé à l'entrée de la station d'épuration.*

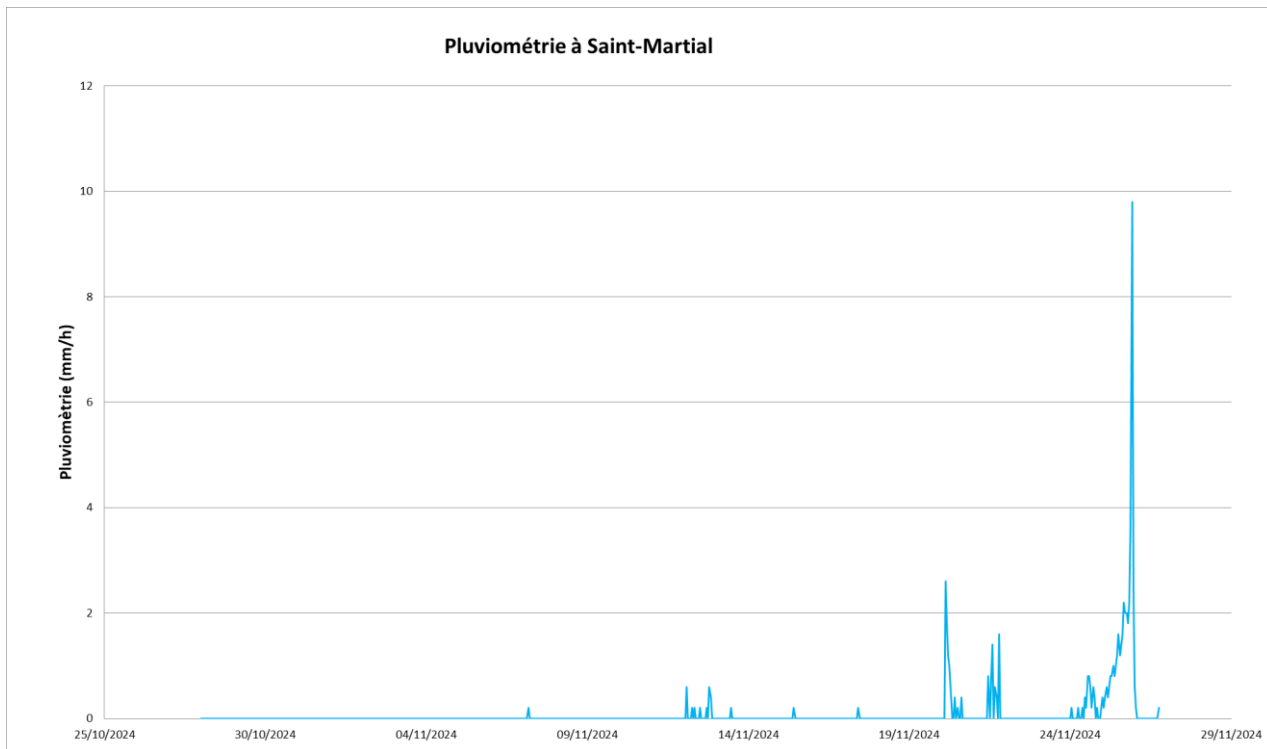
On retiendra un évènement pluvieux important le 25 novembre avec un cumul atteignant 40 mm. Ce fut la pluie la plus significative interceptée durant la campagne de mesures.

Le graphique suivant présente les hauteurs d'eau précipitées durant la campagne de mesures au niveau du pluviomètre.

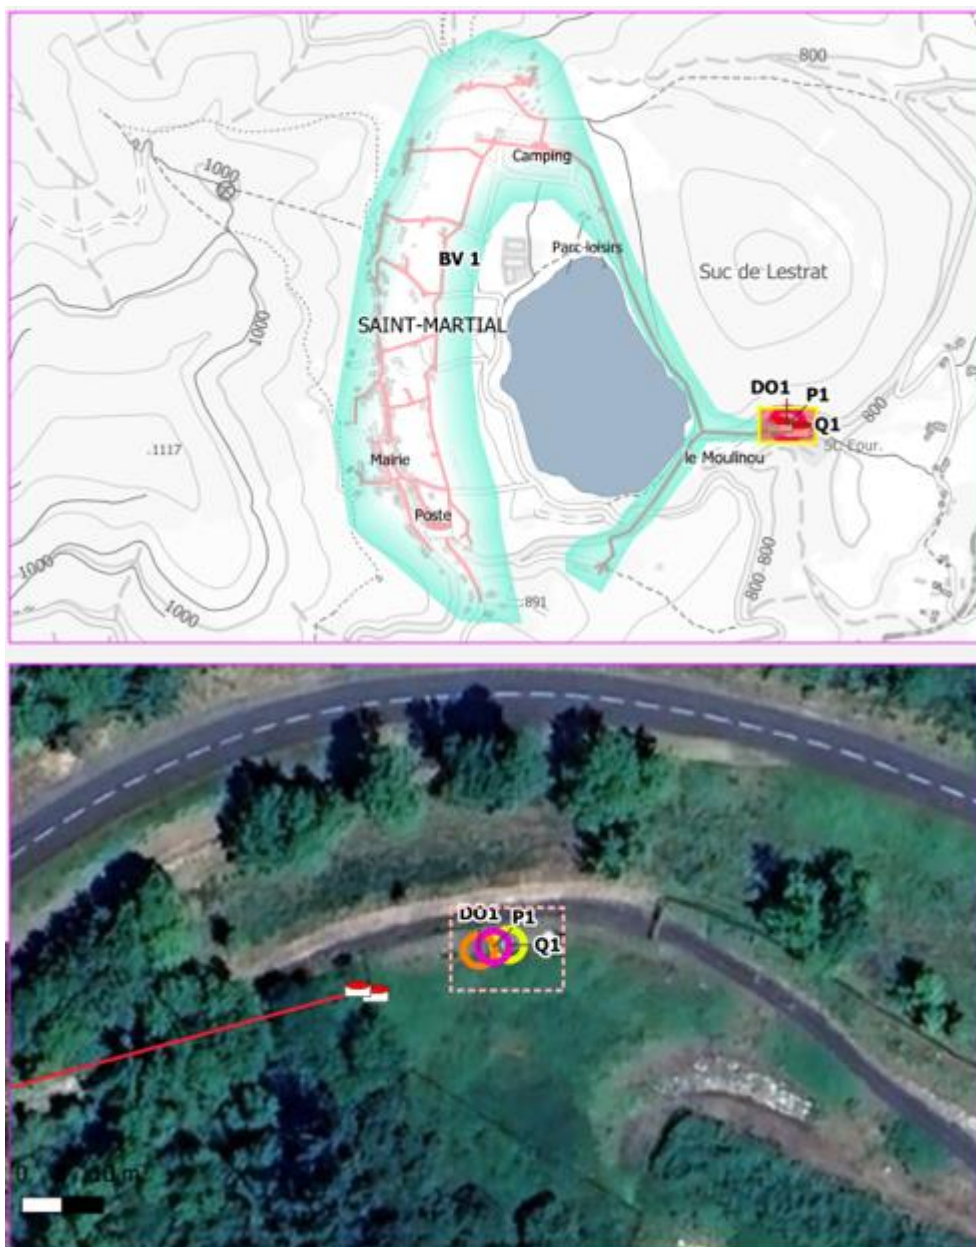
Le seul déversoir de la commune se trouve en amont du canal de comptage où était situé le point de mesure du BV 1 comme le montre la carte suivante.

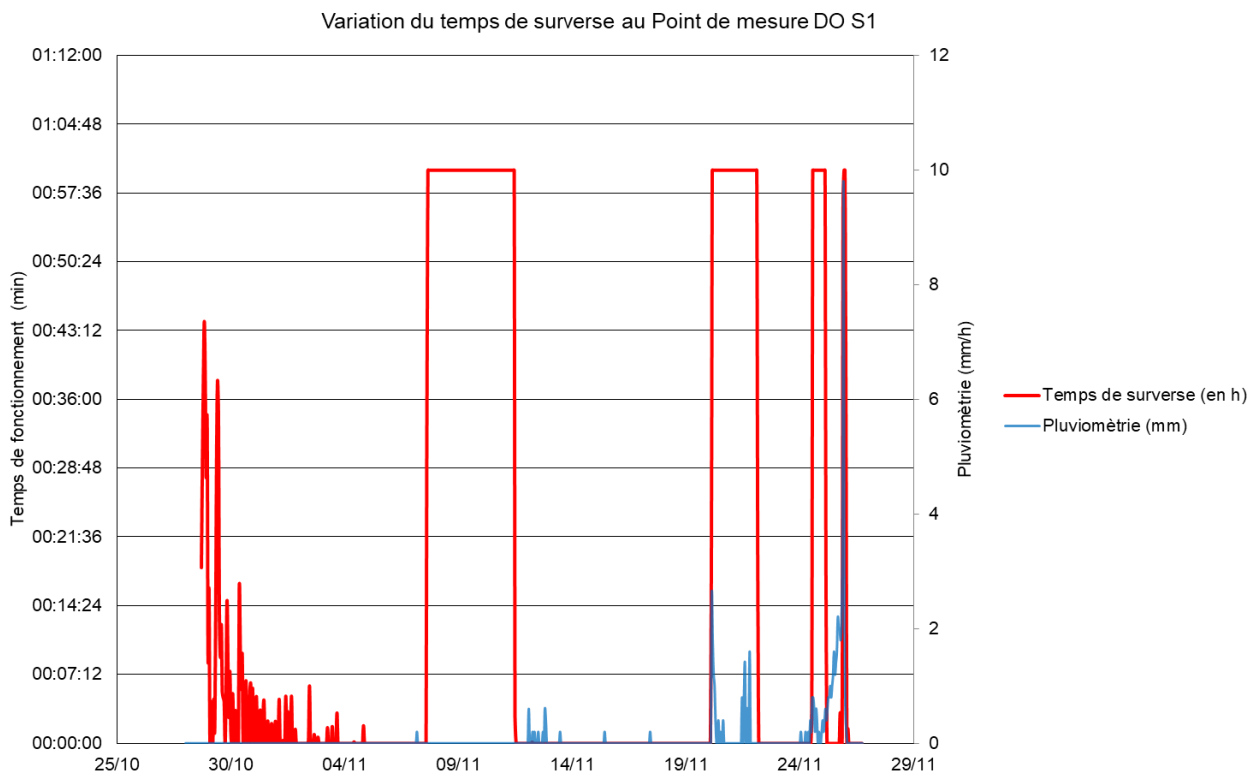
Les résultats des mesures sont présentés ci-après.

On observe :

- Le déversoir d'orage a fonctionné en début de campagne car le débit arrivant à la station était important du au ressuyage des sols (épisode pluvieux très important avant la campagne).
- Le DO a également déversé pendant 4 jours consécutifs du 07/11 au 11/11 sans raison apparente (pas de pluie significative ni d'augmentation du débit arrivant à la STEP), cela peut être du a un encrassement de la sonde (erreur de mesures ?).
- La présence de déversement pour des pluies non significatives (20/11, 21/11 et 24/11)
- Le déversoir a fonctionné pour l'épisode pluvieux le plus important survenu le 25/11

On remarque ainsi que le temps de surverse de temps sec est supérieur à celui en temps de pluie, cela s'explique par les déversements non expliqués entre le 07/11/2024 et 11/11/2024. Ces déversements ne sont pas à considérer.

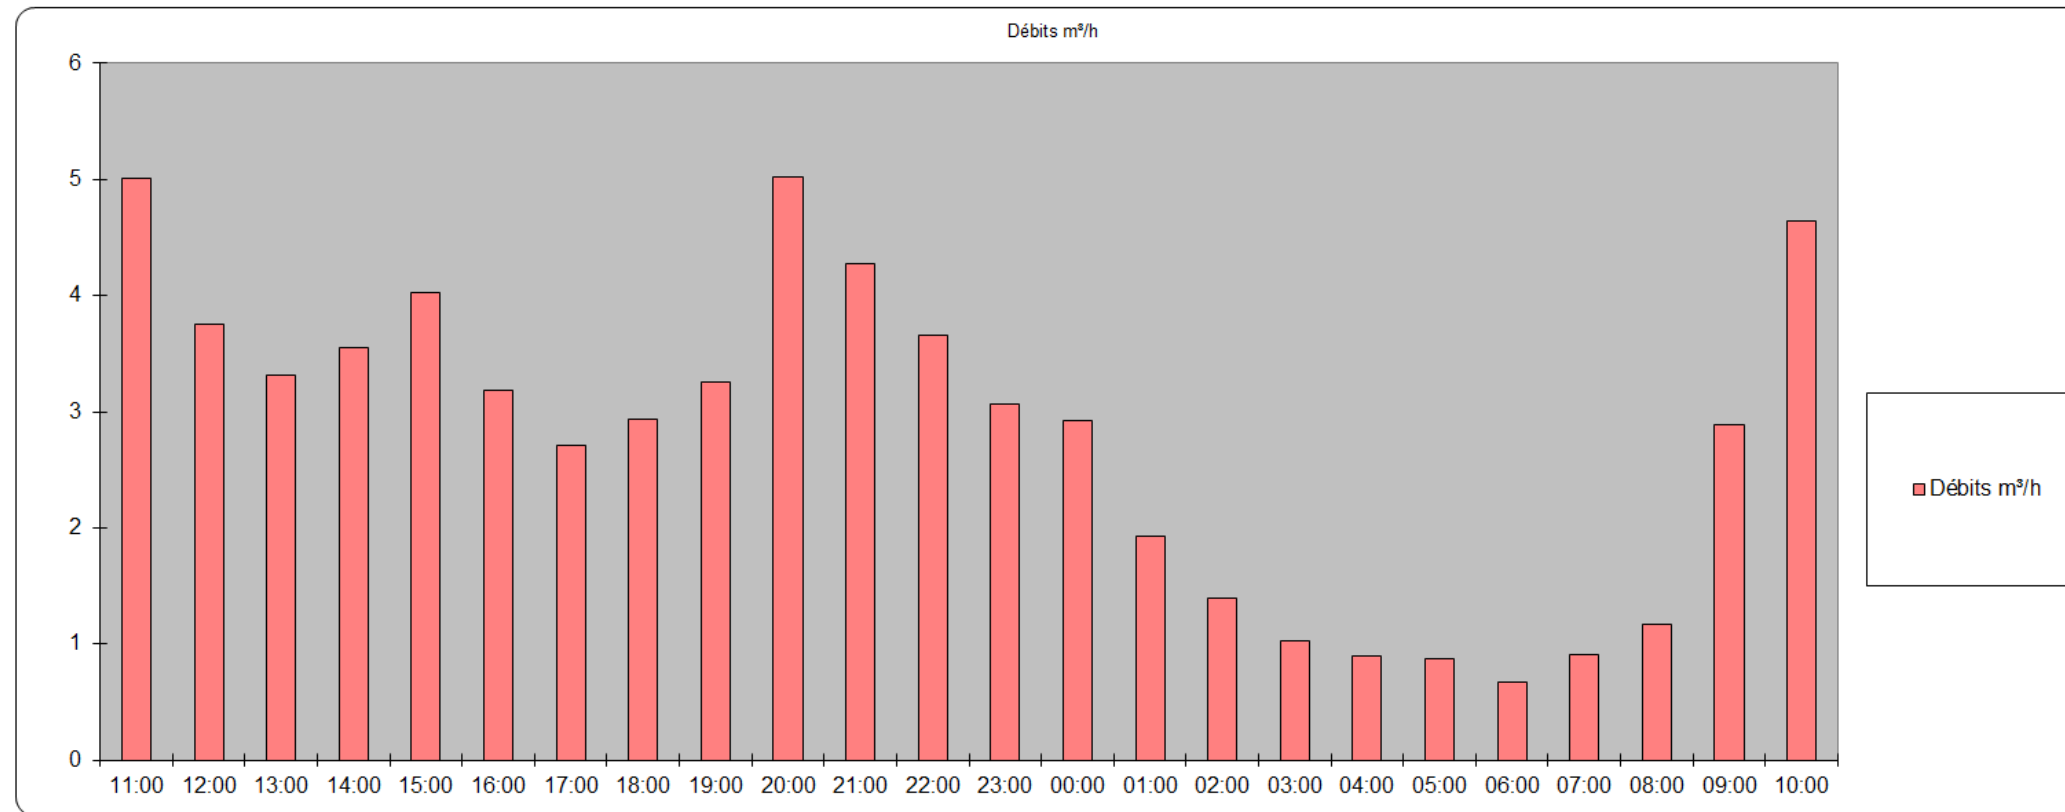
Sortie STEP Saint-Martial  
 du 06-08-2024 au 07-08-2024

Un deuxième bilan 24h a été réalisé en sortie de la station d'épuration du village. Les résultats sont présentés dans les tableaux et le graphique suivant (les résultats des analyses sont fournis en annexe 3):

Le tableau ci-après permet de voir que la station d'épuration obtient des rendements conformes aux normes de rejets sauf pour le phosphore où le rendement et la concentration sont au-delà des normes de rejets. Cependant la station d'épuration n'est pas conçue pour traiter efficacement l'azote et le phosphore, ce qui explique que les rendements soient moins bons.

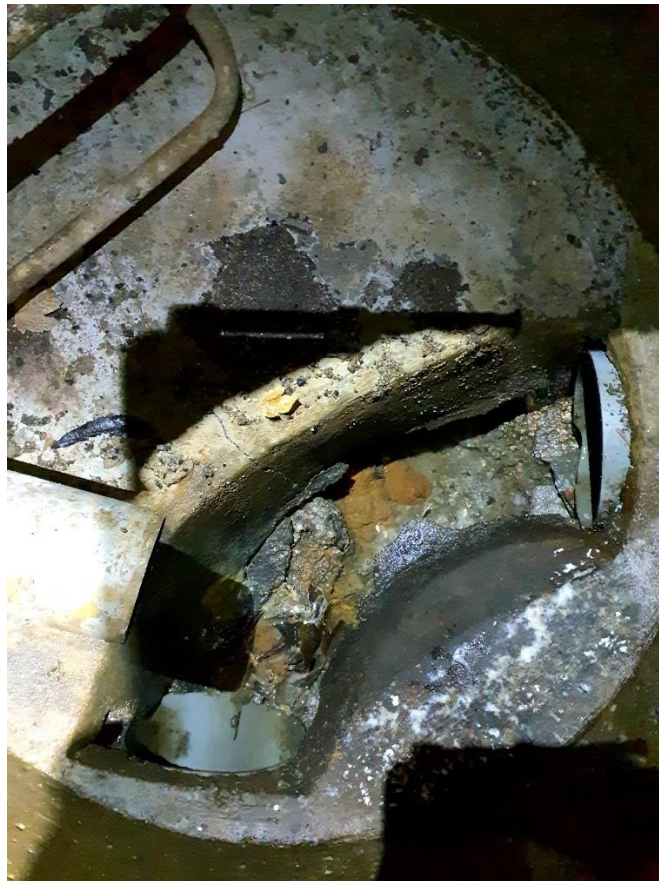
Regard n°176 :

Durant la nuit du 6 novembre 2024, nous avons pu voir que le regard n°176 n'était pas étanche et qu'il y avait une infiltration d'eau, comme le montre la photo ci-dessous.

La cunette de ce regard est détériorée des infiltrations ou des exfiltrations sont possible en fonction de la hauteur de la nappe.
