Etude de diagnostic du système d'assainissement collectif EU de Ranchot (5 communes Communauté de communes de Jura Nord

Phase 2 :

Campagne de mesure des débits et des charges polluantes

Rapport définitif

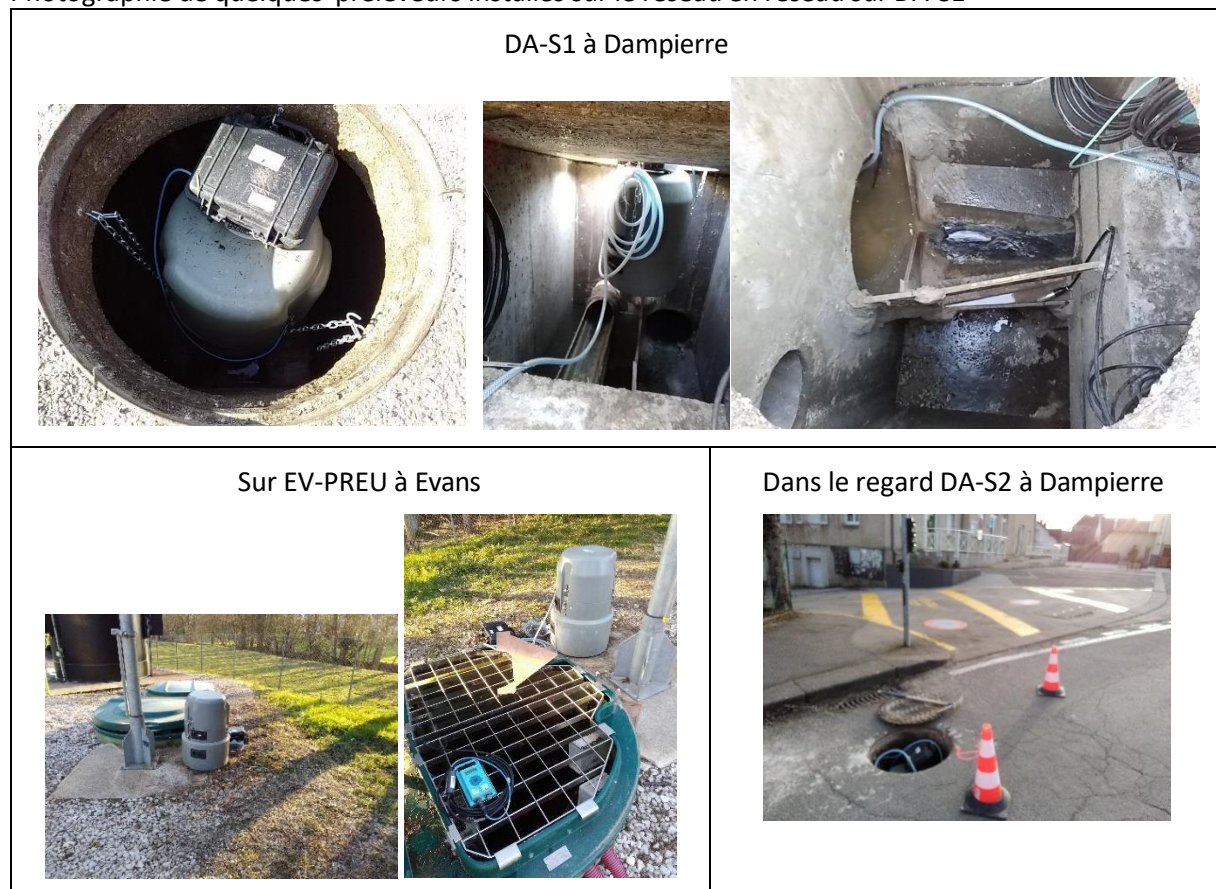
Photographie de quelques préleveurs installés sur le réseau en réseau sur DA-S1

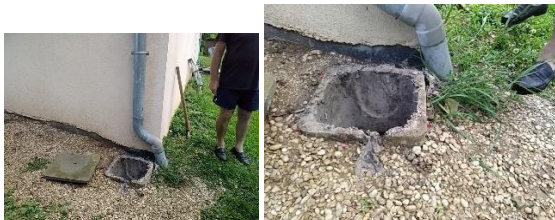
N° 5bis rue du Moulin (débordement en privé)

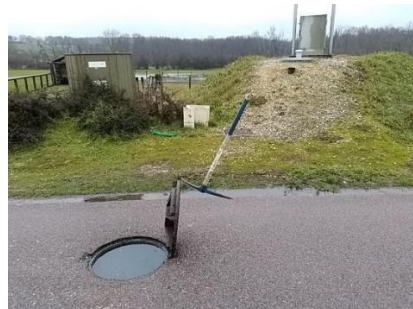
Rue du Moulin – regard amont PR « Principal » avec débordement sur voirie

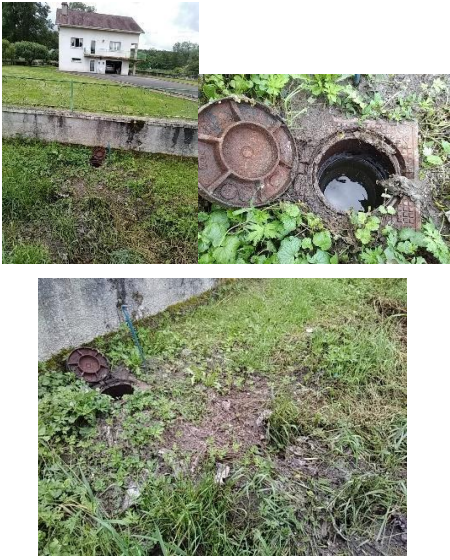
<p>N°4 rue du Moulin (déboerdement par BBEU vers fossé)</p>

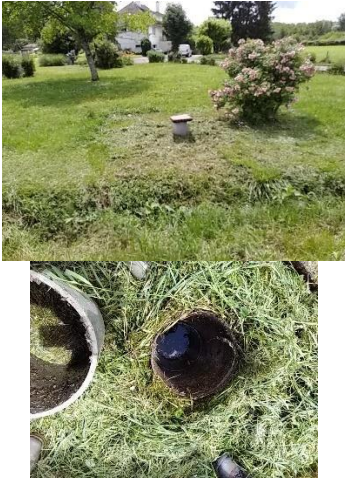
<p>N°2 rue du Moulin (BBEU réhaussée provisoirement par le particulier pour limiter le départ d'eaux usées vers le fossé)</p>

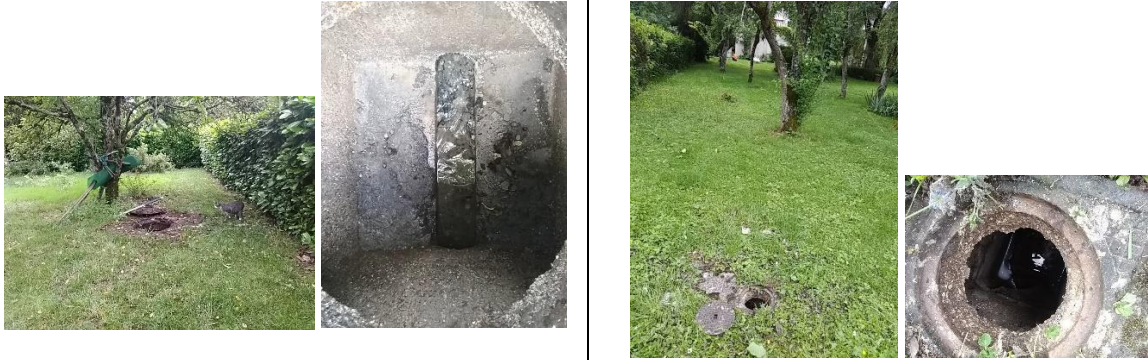
<p>N°2 rue du Moulin (débordement par regard et BBEU sur le terrain et chez le voisin (formation d'une mare)- Regard EU avec beaucoup de graviers)</p>

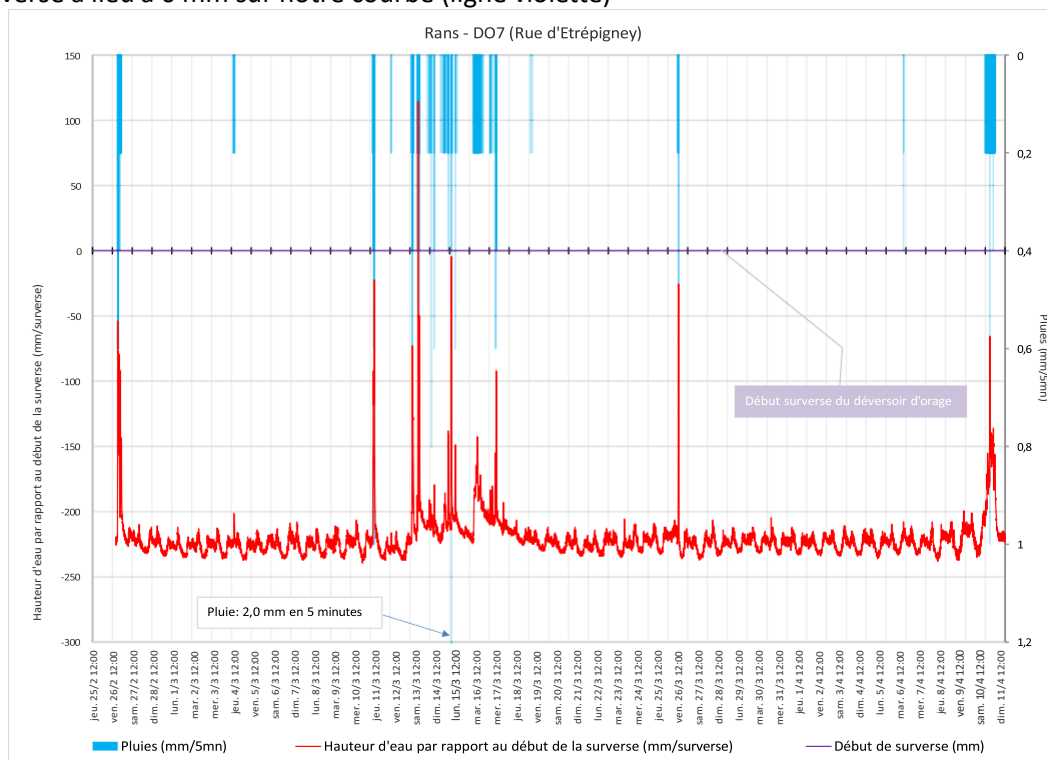
Le regard présente toutefois une dégradation de celui-ci avec présence de terre et dépôt (réseau unitaire et perforation autour du branchement).

La surverse à lieu à 0 mm sur notre courbe (ligne violette)

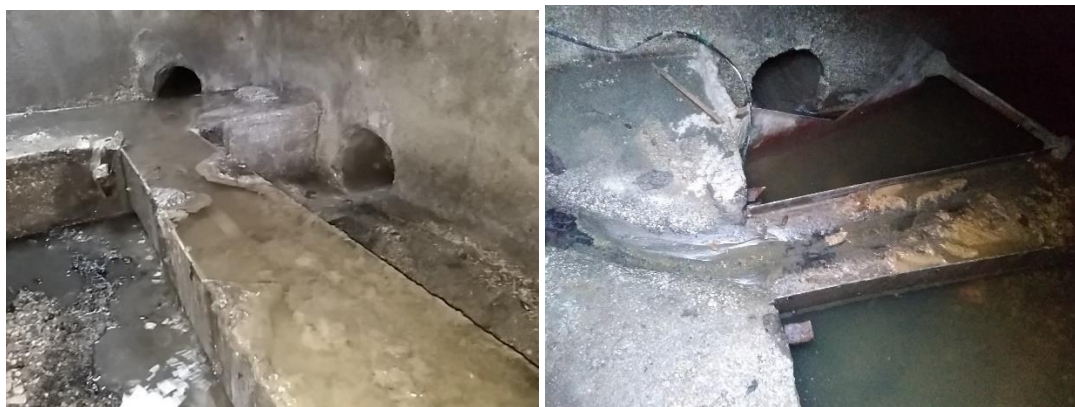
- Le déversoir surversait en continu de temps sec lors de l'installation et ceci depuis plusieurs semaines.
- Il y avait énormément de graviers qui étaient présents dans la canalisation de départ et les eaux semblaient revenir du réseau aval vers le déversoir (réseau aval probablement totalement bouché ou presque).
- Le réseau a été curé le vendredi 26 février en début de matinée avec un débouchage vers 11h. il n'y avait alors plus de surverse par temps sec.

1^{ère} Photo du DO avec surverse par temps sec (écoulement vers réseau EU au fond et canalisation vers le cours d'eau en bas à droite). 2^{ème} photo avec seuil de mesure.

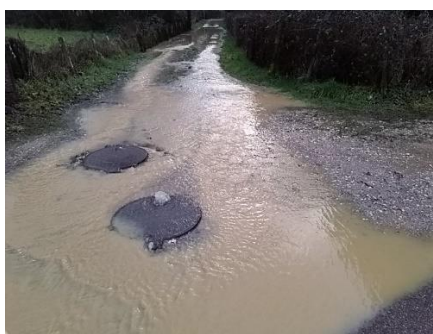
D'ailleurs on peut rappeler que lors de fortes pluies ou même après de fortes pluies, le réseau eaux usées déborde sur la voirie au niveau d'un tampon et d'une boîte de branchement située dans le chemin d'accès au site de l'ancienne station comme on peut le voir sur les photos.

Le chemin d'accès est d'ailleurs aussi submergé par les eaux de ruissellement de voirie.

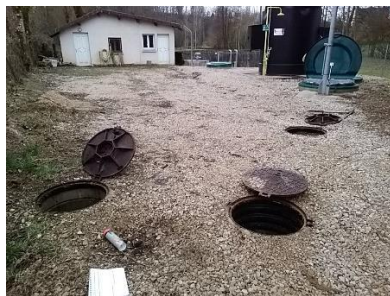
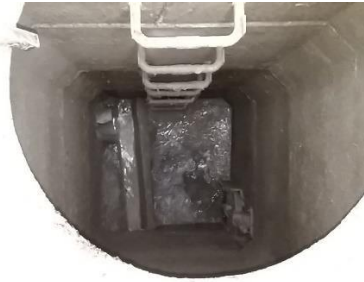
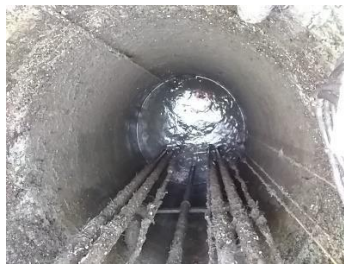
Ce poste reprend les eaux usées surversées au niveau du DO21, situé dans l'enceinte de l'ancienne station. Elles sont alors relevées vers le bassin tampon par ce poste de relèvement.

Les photos présentent le DO21 et le poste relevant les eaux vers le bassin tampon.

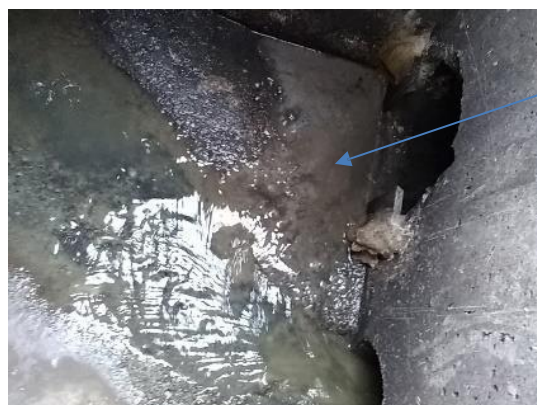
Surverse EU vers
le réseau EP

Le déversoir d'orage continuait aussi à surverser durant le mois de juillet comme on peut le constater sur la photo.

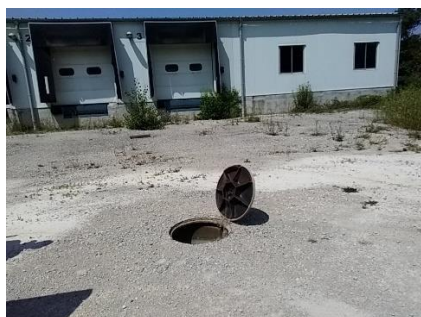
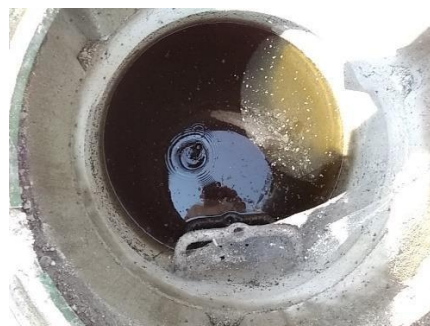
Fin juillet, durant les contrôles de branchement en cours et suite aux fortes pluies de la semaine précédente, les réseaux EU et EP, situés à côté du pont avant de revenir sur le poste ainsi que le regard EU sur le parking de l'entreprise, étaient totalement en charge avec un niveau d'eau similaire dans les deux regards et une eau relativement claire.

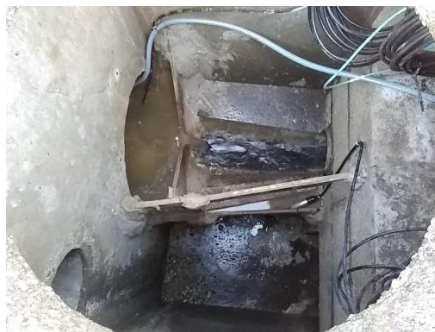
DA-DO14

Ce déversoir se situe sur le réseau unitaire à l'amont du PR « Air et Soleil » et à l'aval du seuil DA-S1.

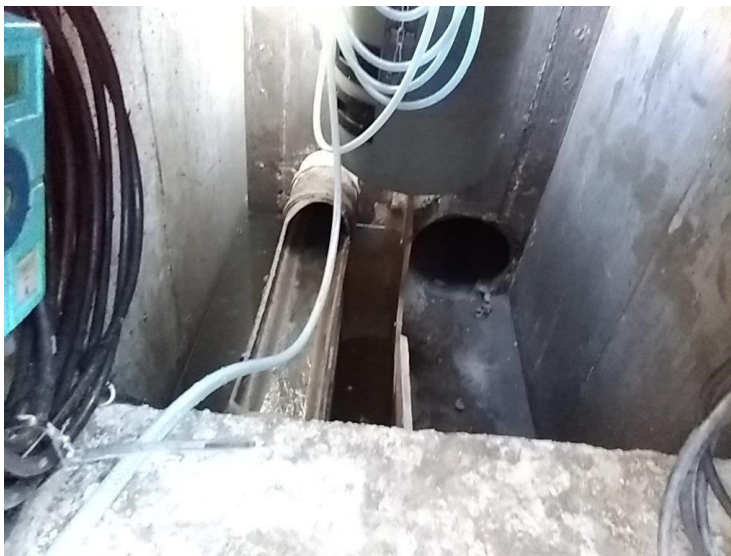
Ce déversoir se situe juste après le déversoir précédent (DA-DO14) à environ 1 m de celui-ci et en série.

Les eaux non surversées sur ce Do se dirigent vers le PR « Air et Soleil ». les autres rejoignent le réseau pluvial longeant cet ouvrage.

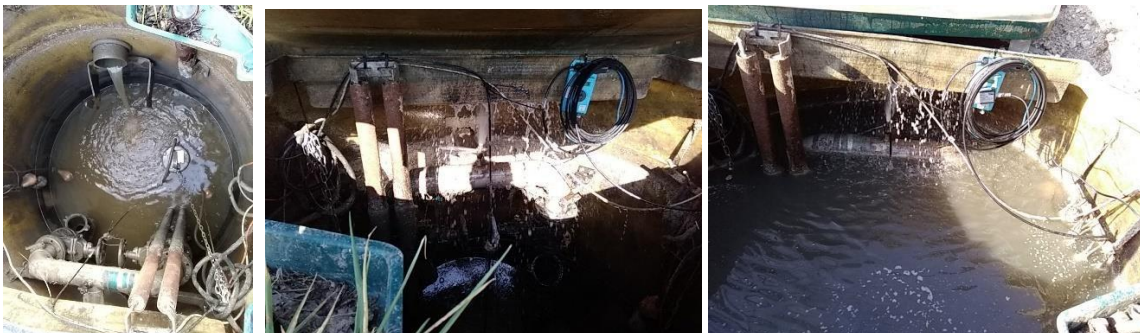
Ce poste est en très mauvais état et une seule pompe est présente et semble dysfonctionner. Lors des mesures l'exploitant a ouvert la vanne située sur la canalisation de refoulement pour essayer d'améliorer le pompage et le débit des pompes mais sans succès (photo avec fonctionnement normal puis ouverture de la vanne sur le refoulement).

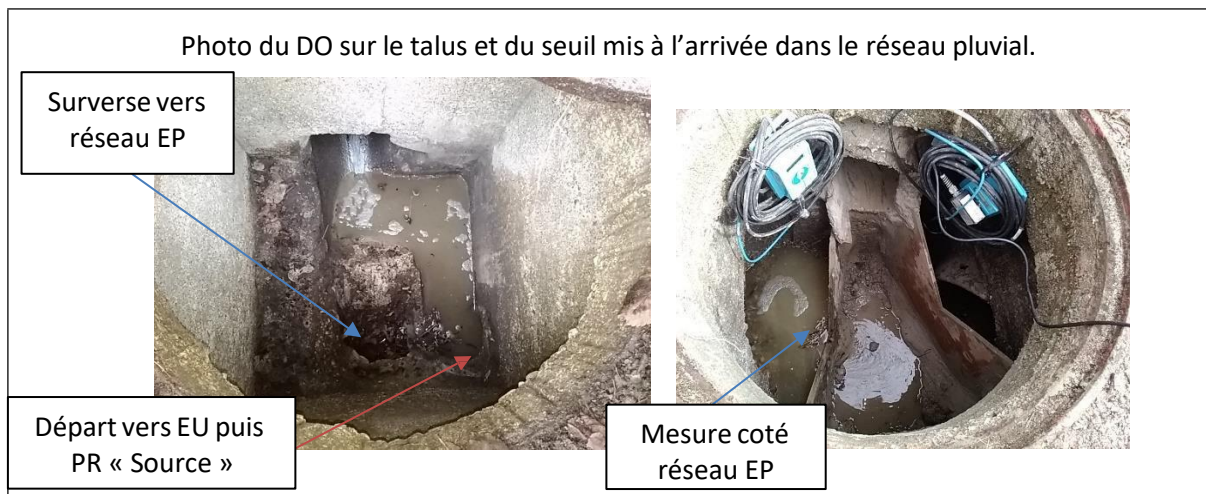
Toutefois la surverse arrive en chute dans le réseau pluvial et un seuil a pu être installé pour quantifier les volumes surversés. Ce déversoir surversait déjà de temps sec lors des visites préliminaires.

Les eaux qui ne surversent pas rejoignent le PR « Source ».

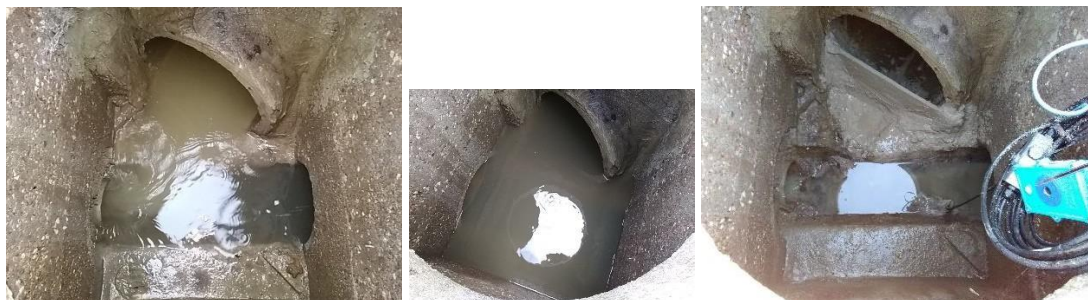
Pour éviter de comptabiliser ces eaux du cours d'eau nous avons préféré limiter au maximum ce risque pour mesurer les surverses réelles du réseau unitaire pouvant se produire vers le contre fossé.

RT—DO3 avec entrée eau du contre-fossé et avec réhausse en place

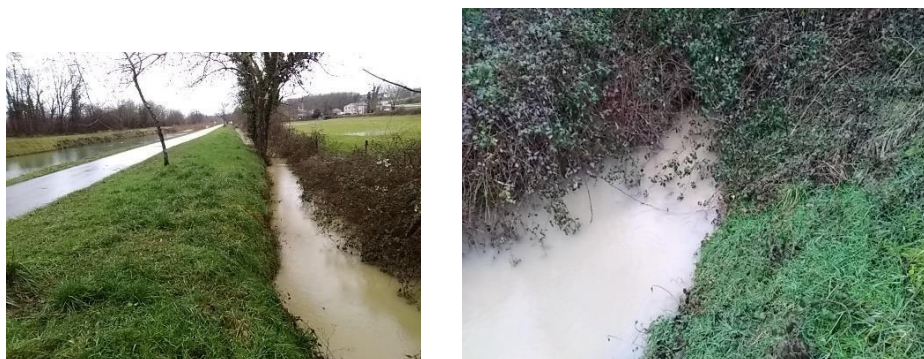
Contre-fossé en charge et lieu d'arrivée de RT-DO3 et RT-DO2

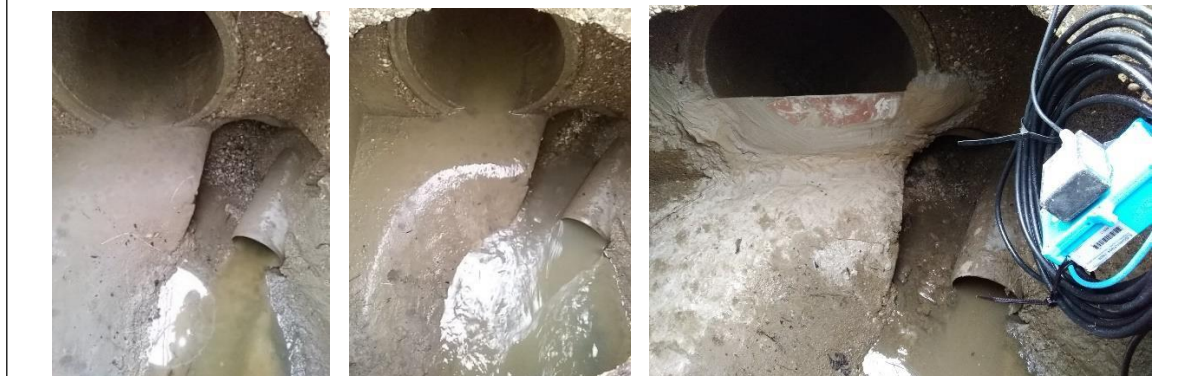
La lame a été réhaussée d'environ 25 cm pour éviter de comptabiliser les eaux du cours d'eau. Nous avons préféré limiter au maximum ce risque et mesurer les surverses réelles du réseau unitaire pouvant se produire vers le contre fossé.

RT—DO2sans et avec entrée eau du contre-fossé puis avec réhausse en place

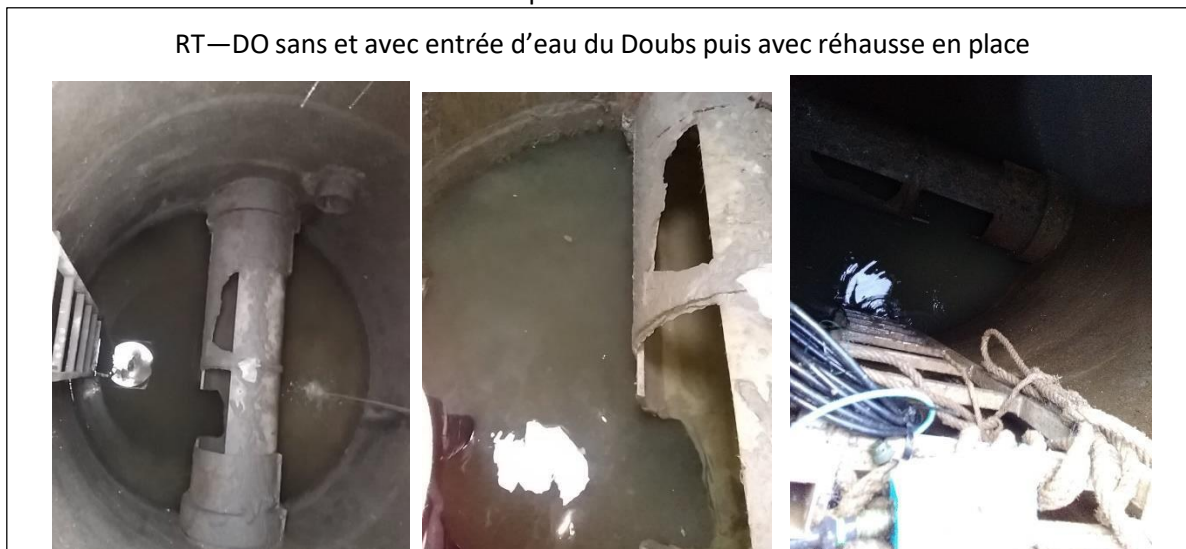
La sonde ne peut pas être installée coté surverse du déversoir vers le Doubs. Aussi la mesure a été réalisée pour voir les mises en charge côté départ vers le PR « Ancienne station » et voir si des départs d'eaux usées du réseau EU vers le Doubs se produisent.

RT—DO sans et avec entrée d'eau du Doubs puis avec réhausse en place
