## Etat initial du ruisseau des Ecoulottes d'Ecuelle et du ruisseau des Ecoulottes de Vars avant la réalisation de travaux de restauration écologique

*Mise en en place d'indicateurs biologiques et morphologiques*

*Réalisé par la Communauté de Communes Val de Gray et le Syndicat Mixte d'Aménagement de la Moyenne et Basse Vallée de l'Ognon – juillet 2022*

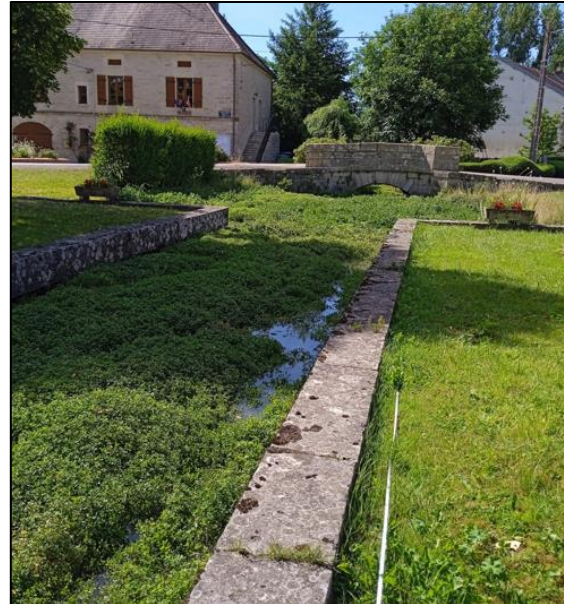
| Station bourg Ecuelle 1 (ECU1) |
|---|
| <p>Amont</p> <p>X : 891749</p> <p>Y : 6719715</p> |
| <p>Aval</p> <p>X : 891754</p> <p>Y : 6719675</p> |

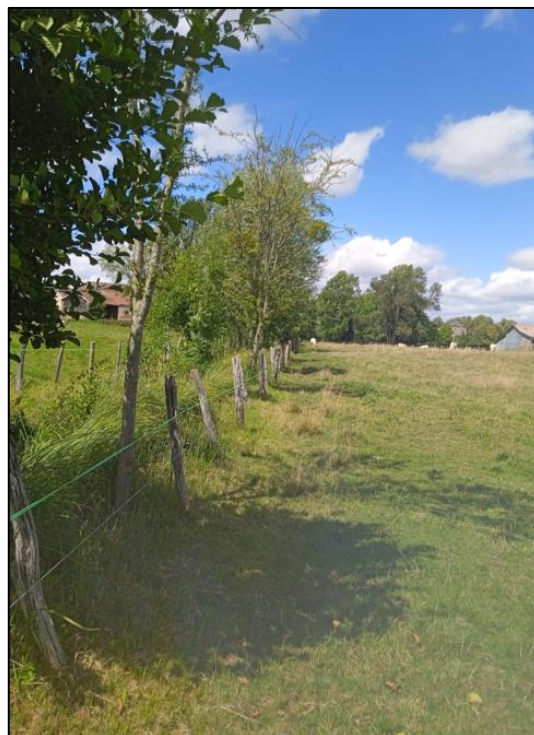
| Station prairie Ecuelle 2 (ECU2) |
|---|
| Amont<br>X : 891791<br>Y : 6719481 |
| Aval<br>X : 891799<br>Y : 6719447 |

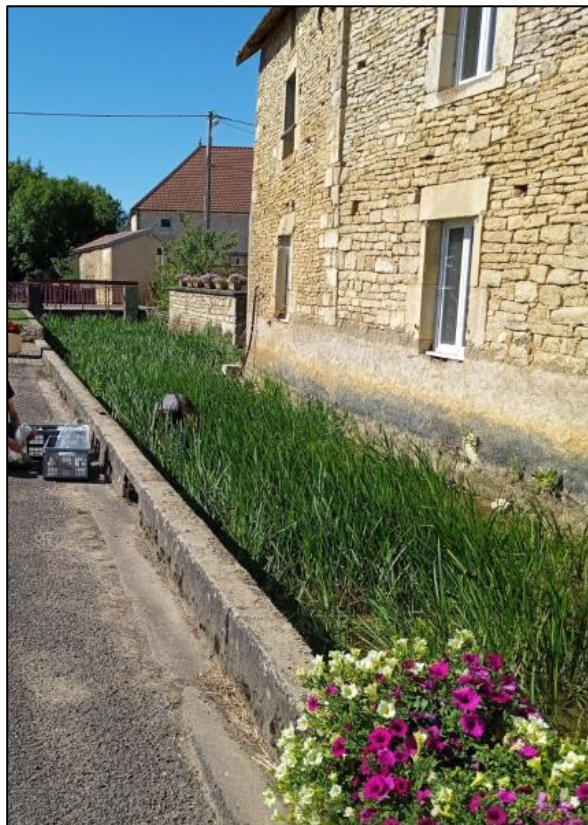
La station de Vars se situe en plein cœur du village. Elle mesure 80 m de long et 4,4 m de large (plein bord).

| Station VARS1 |
|---|
| Amont<br>X : 890526<br>Y : 6717912 |
| Aval<br>X : 890538<br>Y : 6717832 |
