SCHEMA DIRECTEUR D'ALIMENTATION EN EAU POTABLE

COMMUNE DE CRUSCADES

Rapport de phase 1

Présentation de la collectivité et connaissance
du système d'alimentation en eau potable

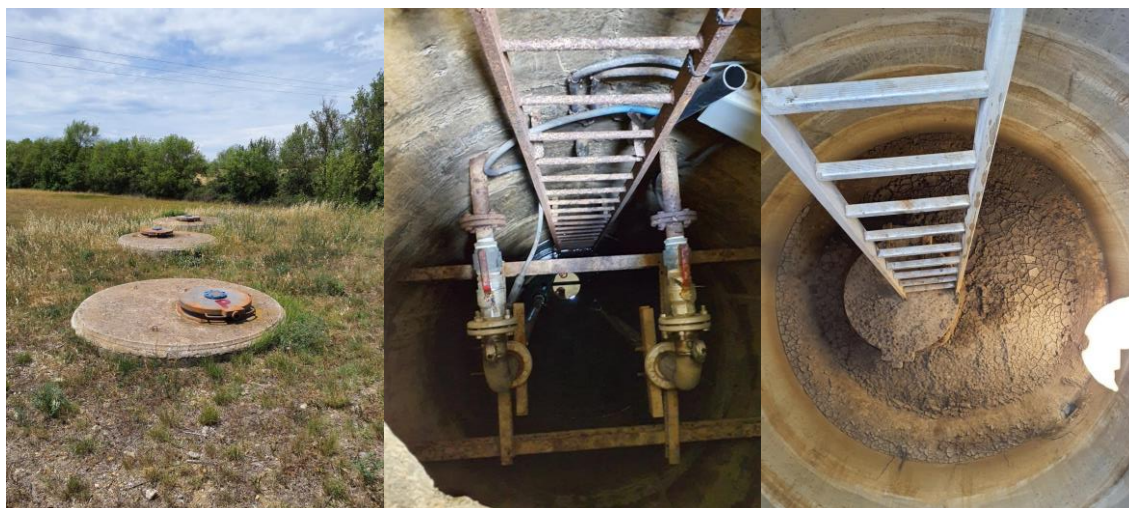
Photo 1 : Ouvrages de production

- Une fissure périphérique et une épaufrure sont présentes dans la chambre des vannes
- Absence d'aération dans la chambre des vannes
- Absence de clapet anti-retour à l'exutoire
- Equipements métalliques corrodés exceptés ceux en inox dans le captage
- L'étanchéité entre la dalle supérieure et les parois de la rehausse n'est pas assurée (jour visible). Un carottage non obstrué est visible.

Les installations actuelles concernant la production AEP de Cruscares sont de manière générale en bon état. Il a été cependant mis en évidence quelques points mineurs (Equipements métalliques corrodés, étanchéité de la partie supérieure n'est pas assurée ; ...).

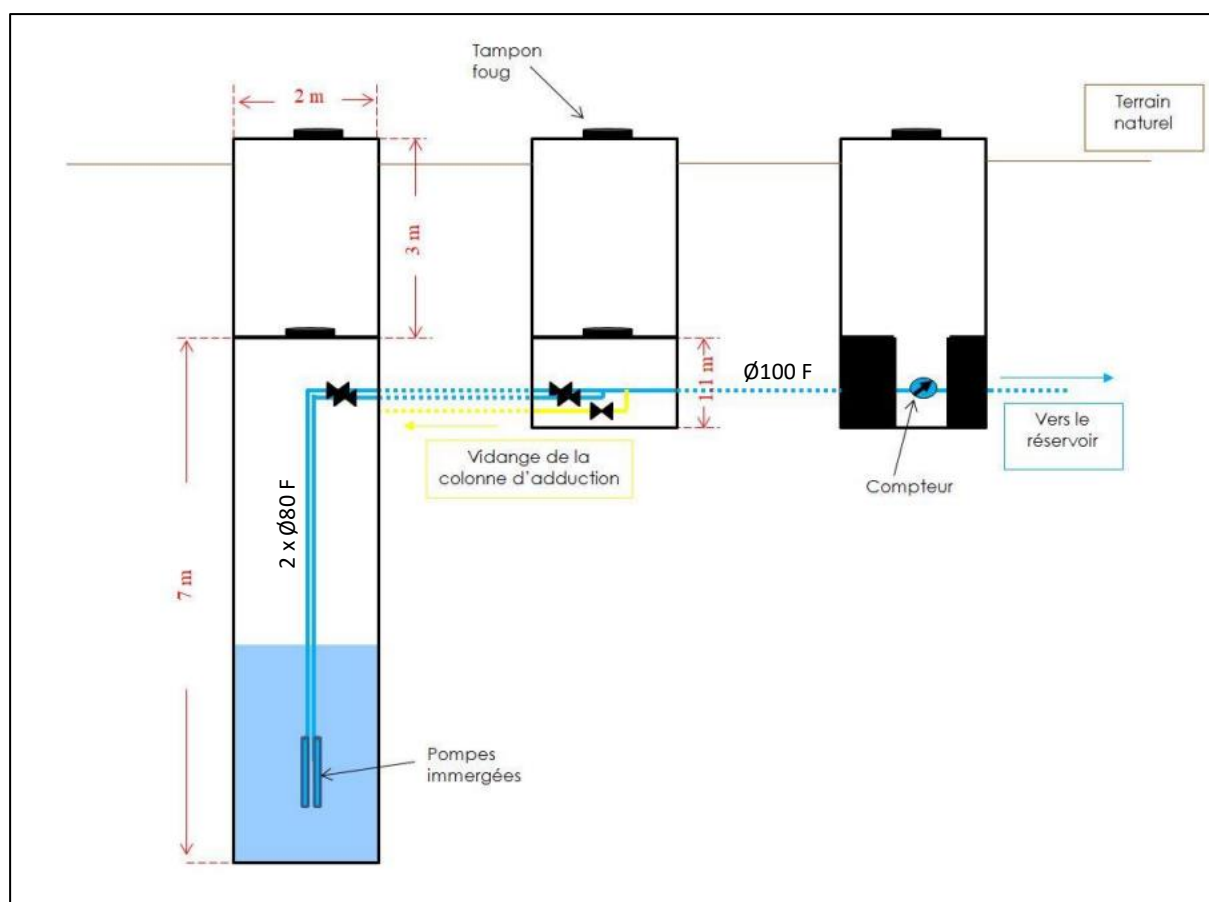
Figure 14 : Schéma de principe de la ressource en eau potable de Cruscares – SATEP

Suite aux crues de 1999, un remblaiement a été réalisé au niveau du puits afin de mettre cet ouvrage hors d'eau. Ce remblai est de l'ordre de 3 m et a nécessité la mise en place de couronne et tampon supplémentaires (comme indiqué sur le schéma ci-dessus).

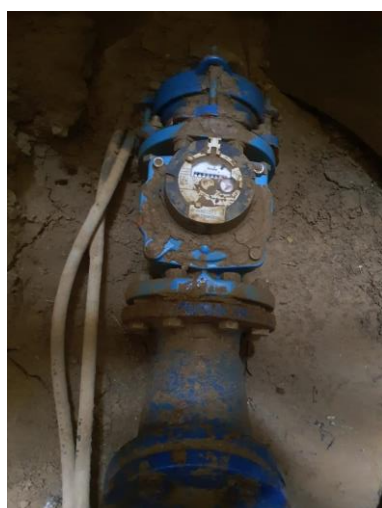
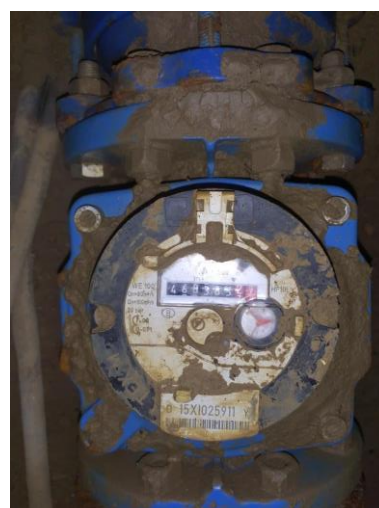
↳ Photo 2 : Compteur de production

N°	1
Type	Compteur
Secteur comptabilisé	Production
Coordonnées lambert 93	684847.359, 6231901.745
Marque	Itron Woltex WE 100 Classe B 15XI025911
Année	2015
Tête émettrice	Non
Télé surveillance	Non
Débit nominal	DN 100 80 - 100 m³/h
Débit démarrage	0.38 m³/h
Débit minimum	1 m³/h
Débit maximum	200 m³/h
Etat et fonctionnement	Etat vétuste Nécessité de renouvellement
Index	394137 m³ en février 2022

Le compteur de production est vétuste et doit faire l'objet d'un renouvellement.

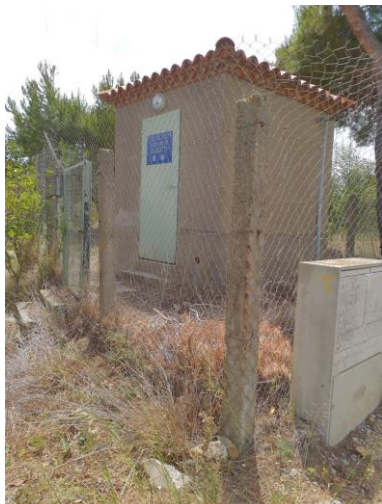
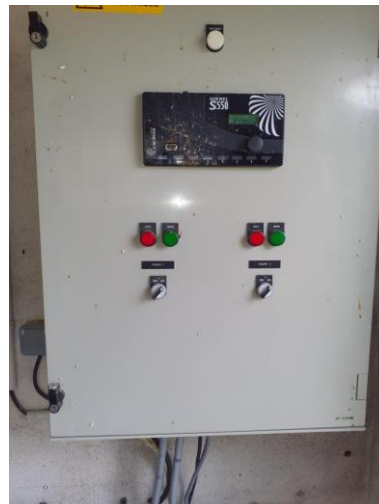
Photo 3 : Poste de commande du puits

Le local de commande a été créé en 1963. Situé sur la parcelle 340 section A, il est clôturé et cadenassé. Il est muni d'un Sofrel S550 (télésurveillance et télégestion du pompage).

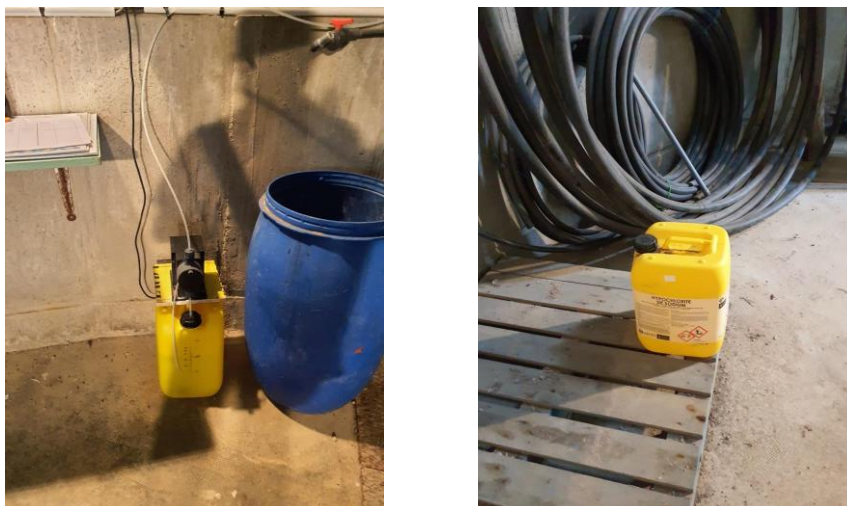
Photo 4 : Pompe doseuse et bidon d'hypochlorite de sodium

Le modèle du dispositif en question est DDE-6-10P de la marque Grundfos ($Q_{\max} = 6\text{L/h}$, $Q_{\text{exploitation}} = 0.15\text{ L/h}$)

Le système de traitement de l'eau brute de la commune de Cruscades se compose en situation actuelle d'une pompe doseuse de chlore liquide de la marque Grundfos.

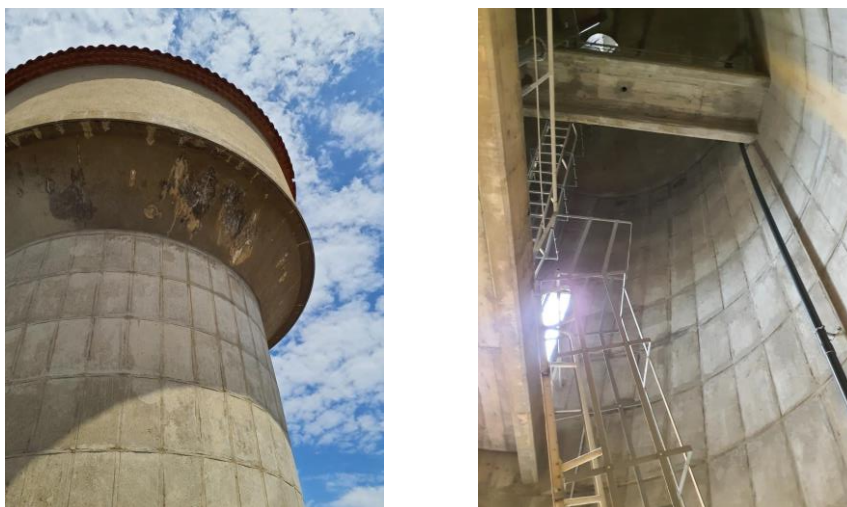
Photo 5 : Réservoir sur tour « village »

- Nombreuses épaufrures
- Fissures et traces d'alcalinisation
- Trop plein qui n'est pas équipé de système anti-intrusion

Les installations actuelles concernant le stockage de l'eau potable de Cruscades sont de manière générale en bon état. Il a été cependant mis en évidence quelques points notamment de nombreuses épaufrures, présence de fissures et de traces d'alcalinisation pour le réservoir du village. Les deux réservoirs ne sont pas équipés de système anti-intrusion sur leur trop plein.

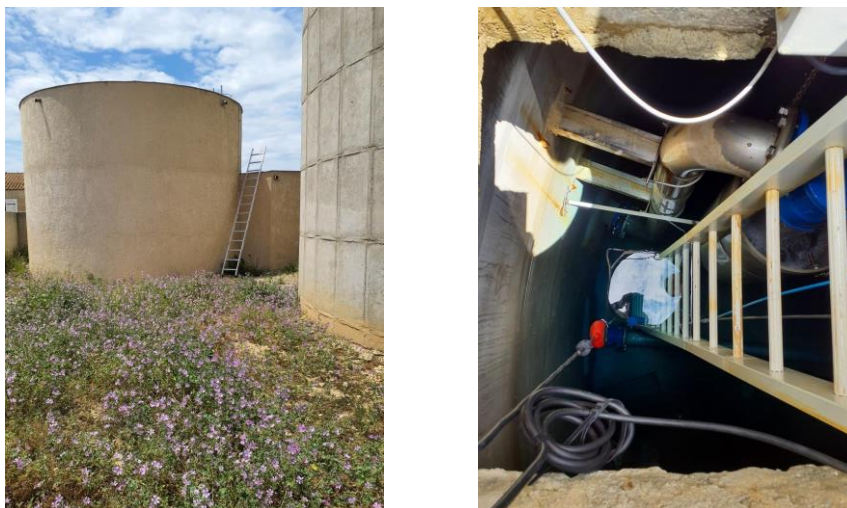
Photo 6 : Réservoir « de l'Horts »

Le réservoir d'eau potable de l'Horts est de type bache au sol hors sol et dispose d'une capacité totale de 100 m³

- Trop plein qui n'est pas équipé de système anti-intrusion
- Traces d'alcalinisation dans la chambre des vannes causé par d'anciennes fuites

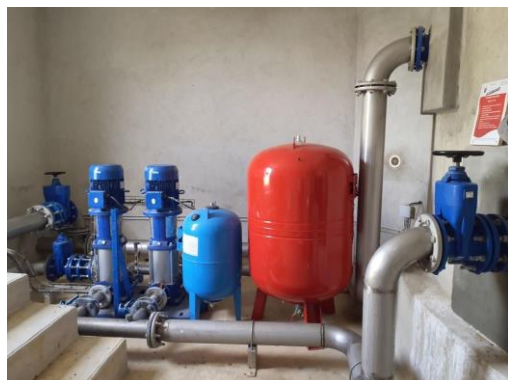
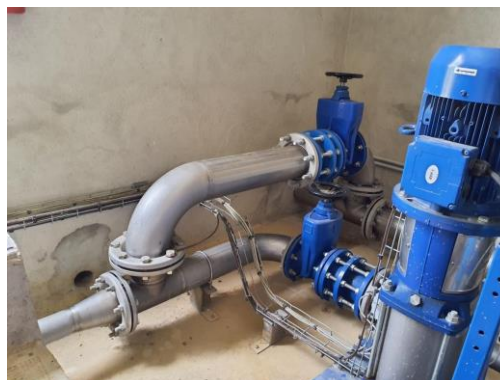
Photo 7 : Groupe de surpression

La consigne de pression est à 3.25 bars.

2 ballons hydropneumatiques de 100 et 500 L sont présent.

DESCRIPTIF DU POMPAGE			
Pompes	Nombre	2	
	Fonctionnement	La pompe 2 fonctionne en priorité. La pompe 1 démarre en complément de la pompe 2 quand elle n'est plus suffisante pour atteindre la consigne de pression.	
	Marque et modèle	Lowara SV 3304 équipée de variateur de vitesse Danfoss	
	Débit nominal (m3/h)	15 - 40	
	HMT (m)	18,0 – 47,2	
	Puissance (kW)	7,3	
	Etat général	Bon	
	Positionnement	Dans la chambre des vannes	
	Marque	Lowara ultrapro	Varem Maxivarem LS
	Fonction	Régulation	Régulation
Ballon hydropneumatique	Volume	100 L	500 L
	Année	2010	2015
	Entretien régulier	Pas d'entretien mais procédure affichée.	
Mode de commande	Armoire électrique	Consigne de pression à 3,25 bars.	
		Oui

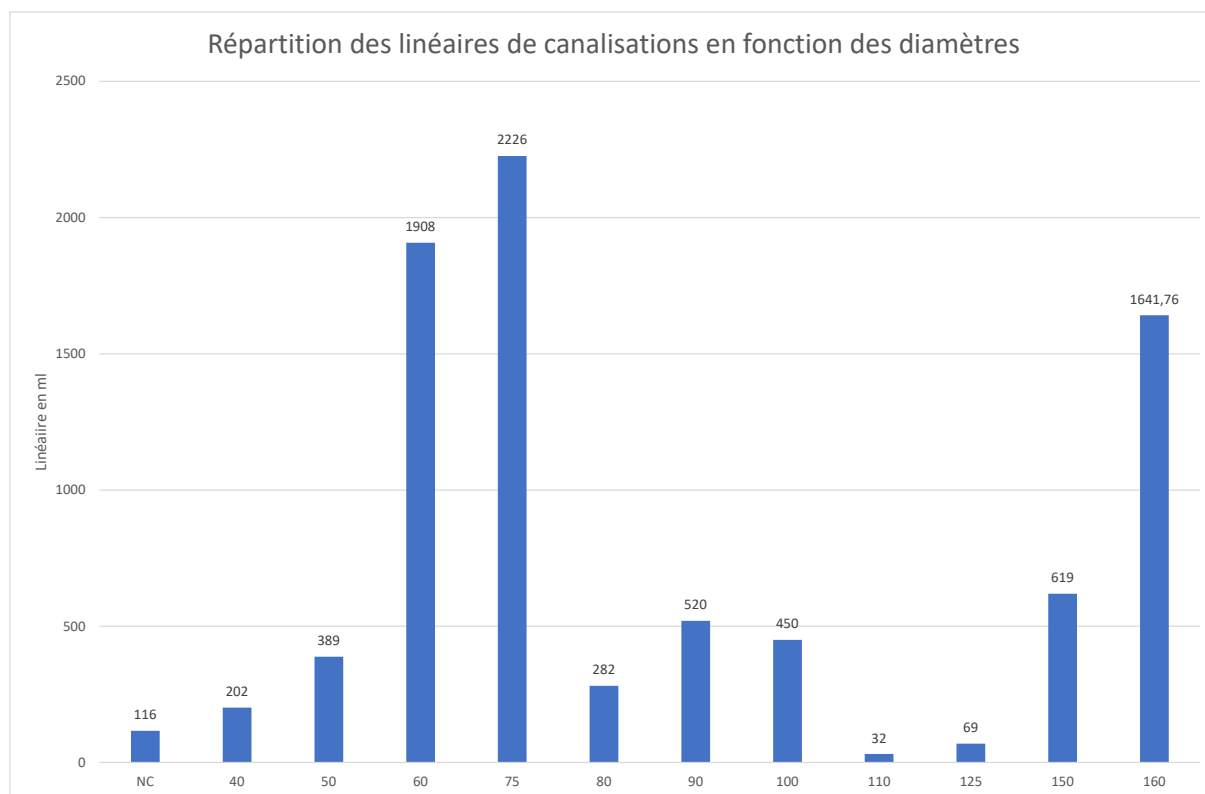
Figure 17 : Répartition des linéaires de canalisations en fonction des diamètres

Le réseau d'eau potable de Cruscades se compose essentiellement de canalisations en Fonte et PVC avec des diamètres oscillant entre 40 et 160 mm.

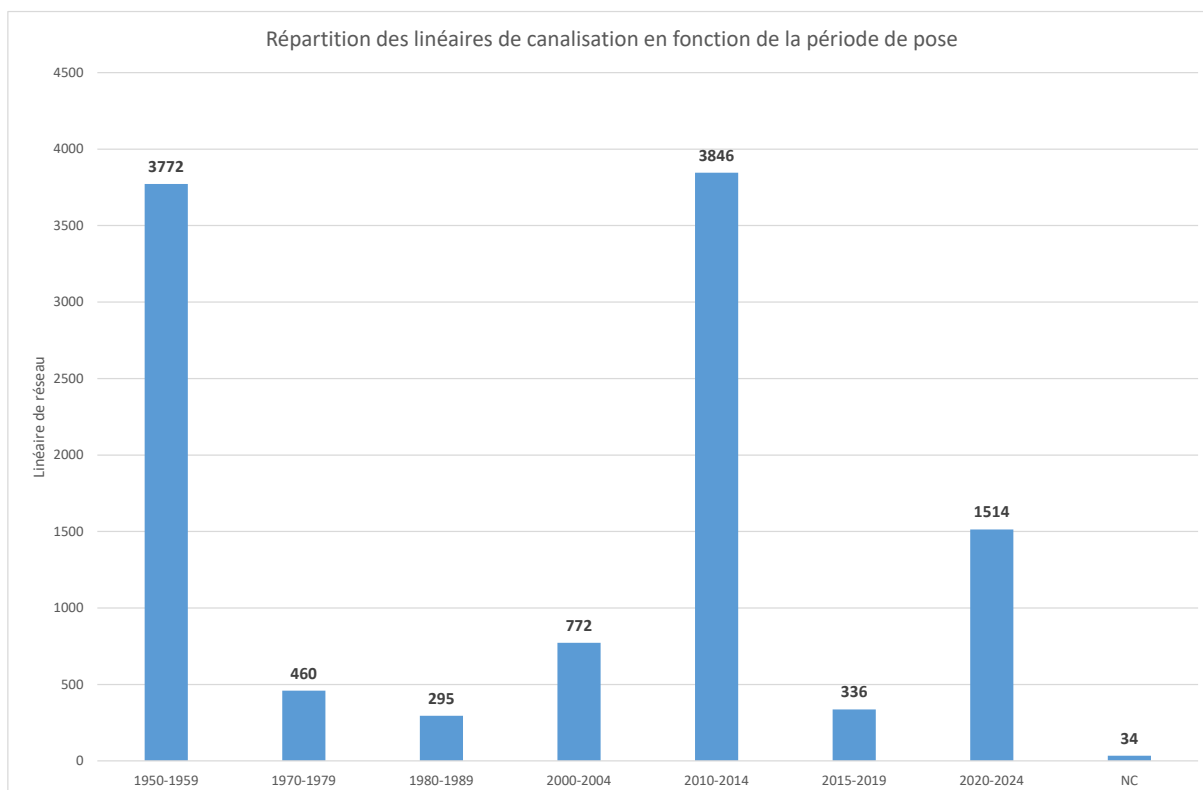
Figure 19 : Répartition linéaires de canalisations en fonction de l'âge du réseau

La majeure partie du réseau d'eau potable de Cruscades date des années 1950. L'adduction a été mise en service également dans les années 50. Quelques extensions du réseau ont été réalisées entre le début des années 2000 jusqu'en 2020.

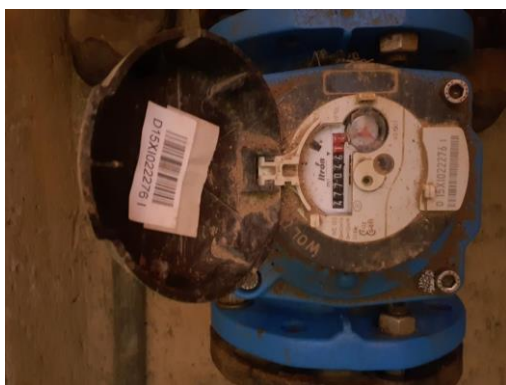
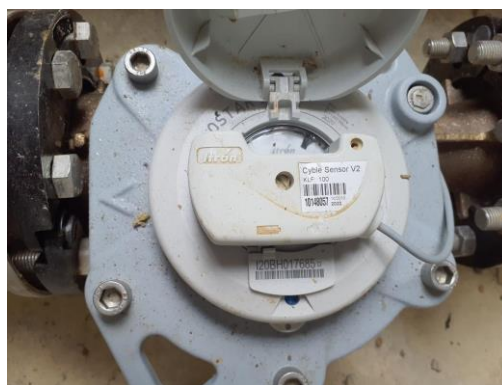
Photo 8 : Compteurs village et Horts

Deux dispositifs de comptage ont été identifiés sur le système d'alimentation en eau potable de Cruscades. Ces derniers permettent de comptabiliser les volumes acheminés vers le réservoir de l'Horts puis vers le village. Les compteurs sont en bon état et ne nécessitent pas un renouvellement. En revanche, il est nécessaire de les équiper avec 2 nouvelles têtes émettrices.

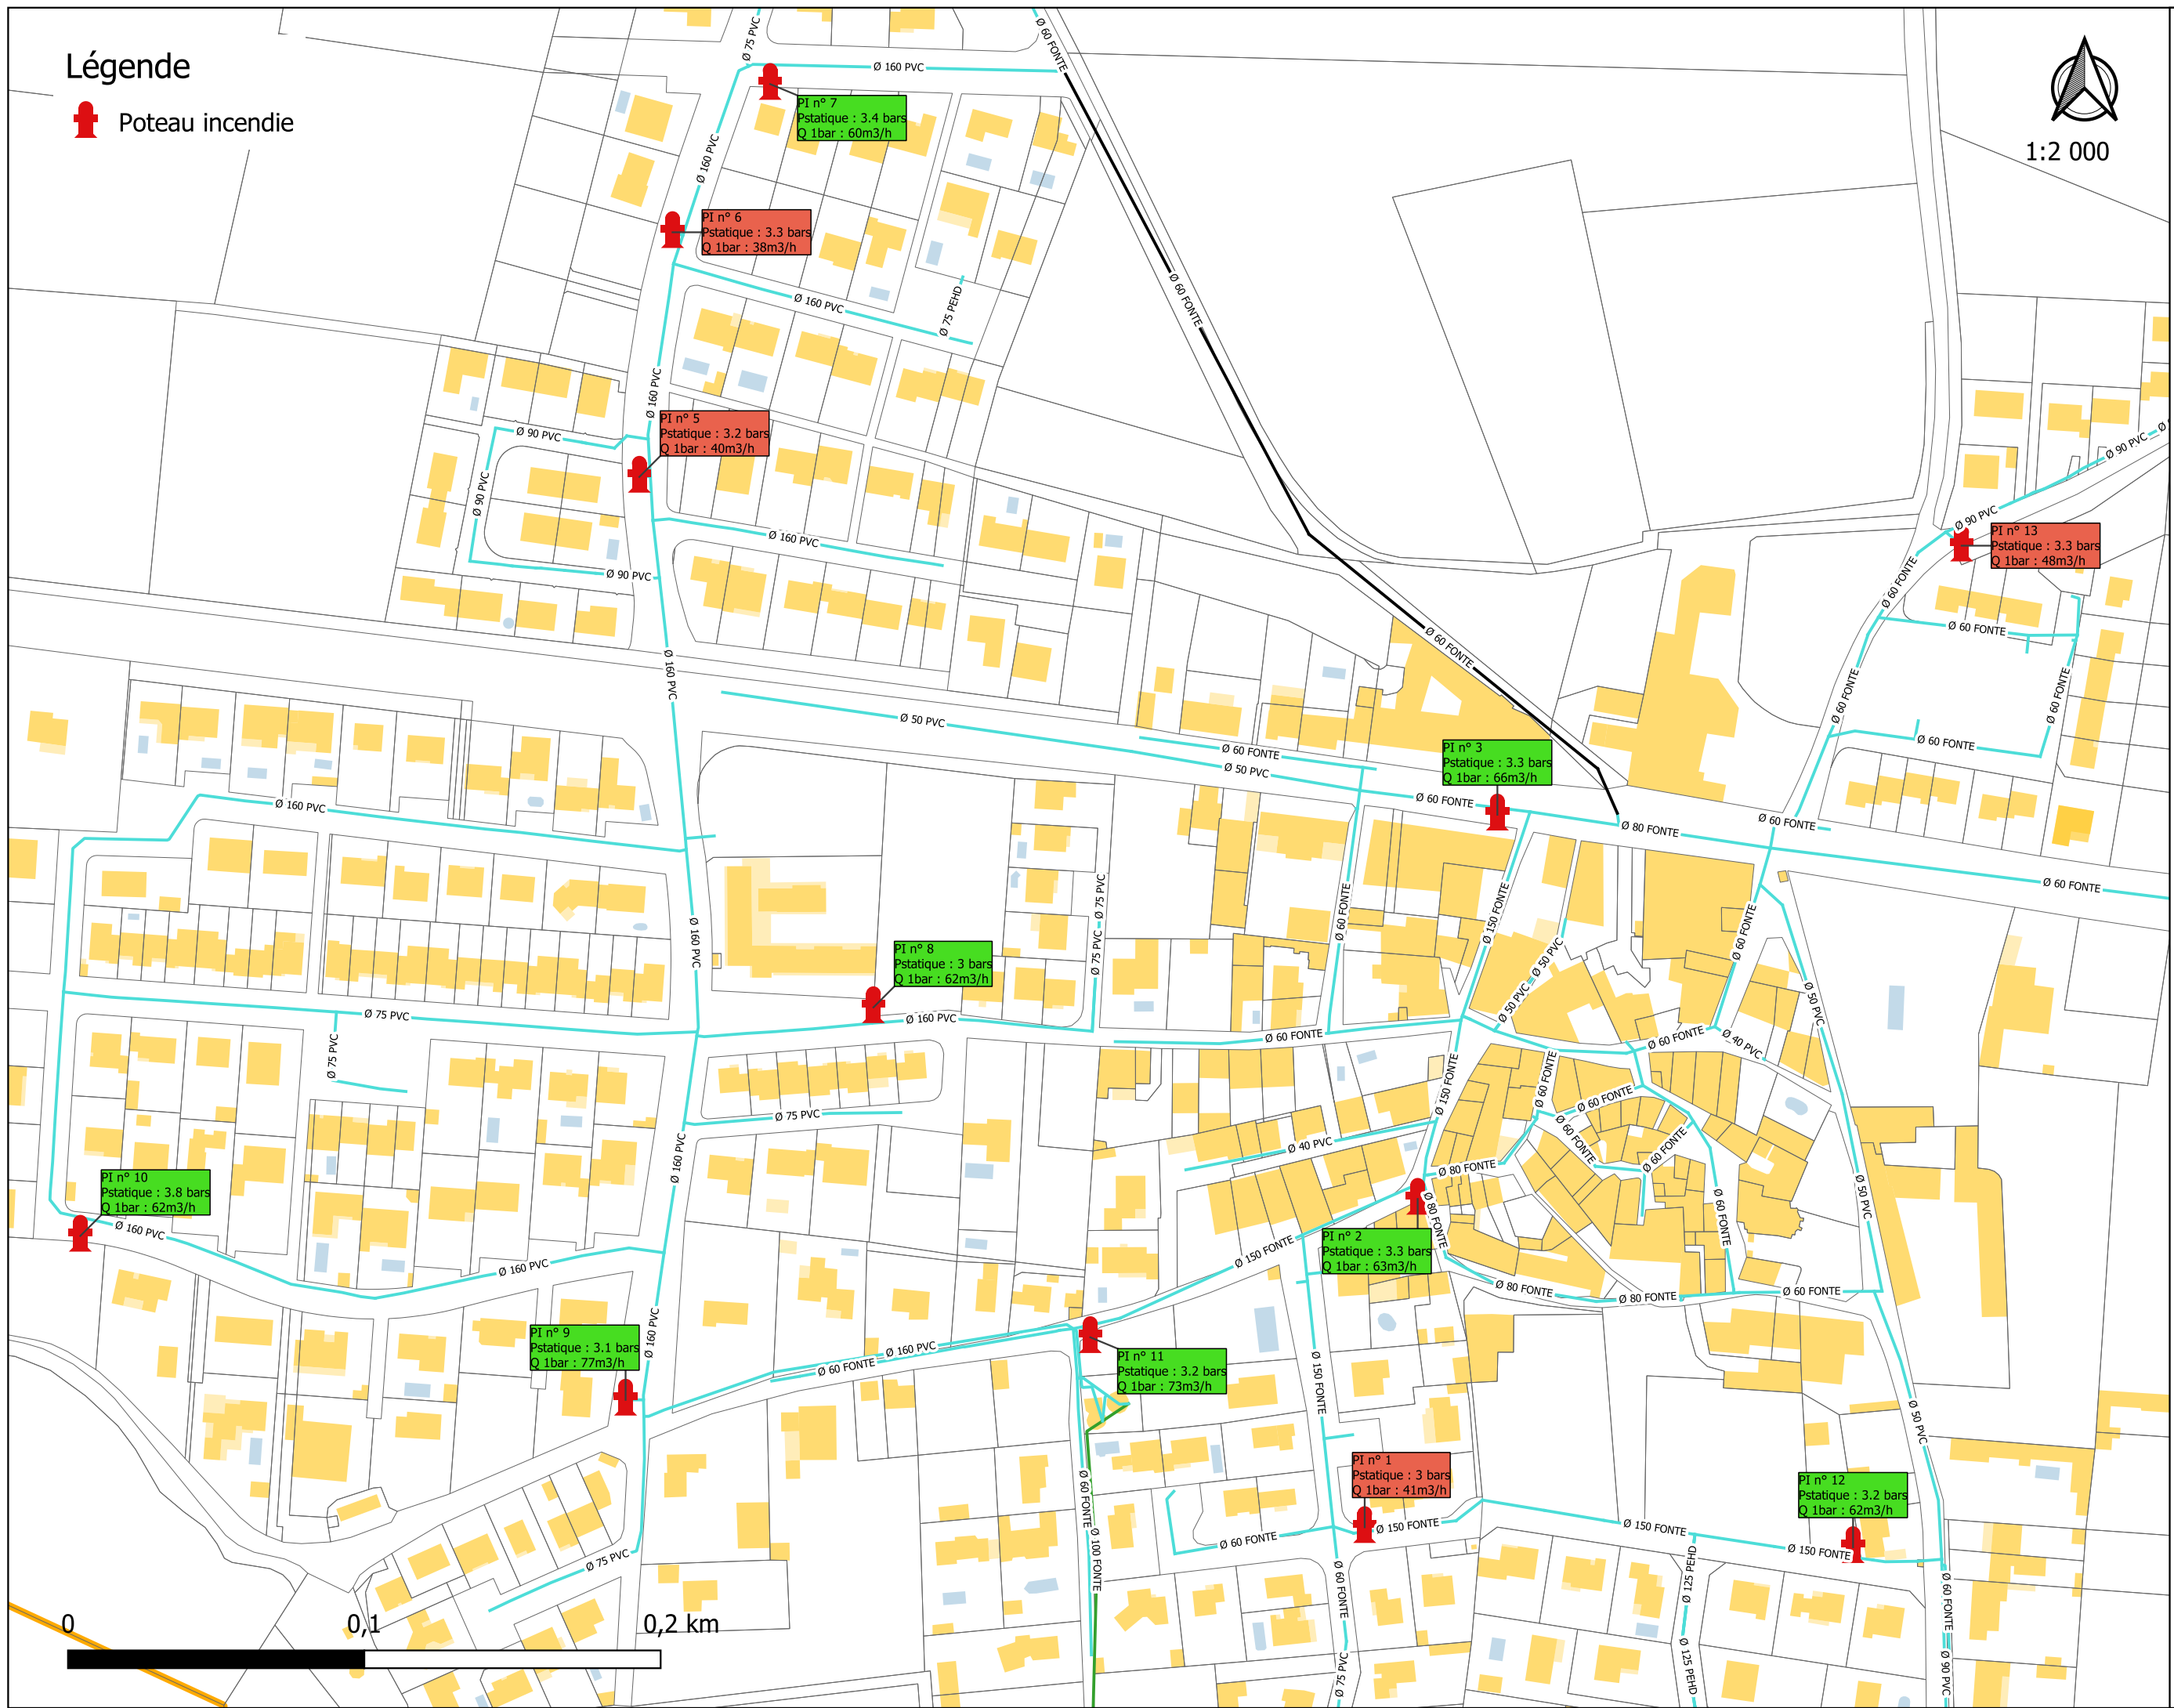
Résultats des tests aux Hydrants
CRUSCADES

4 hydrants sont conformes sous condition car ils ne peuvent fournir les 60 m³/h à 1 bar de pression.

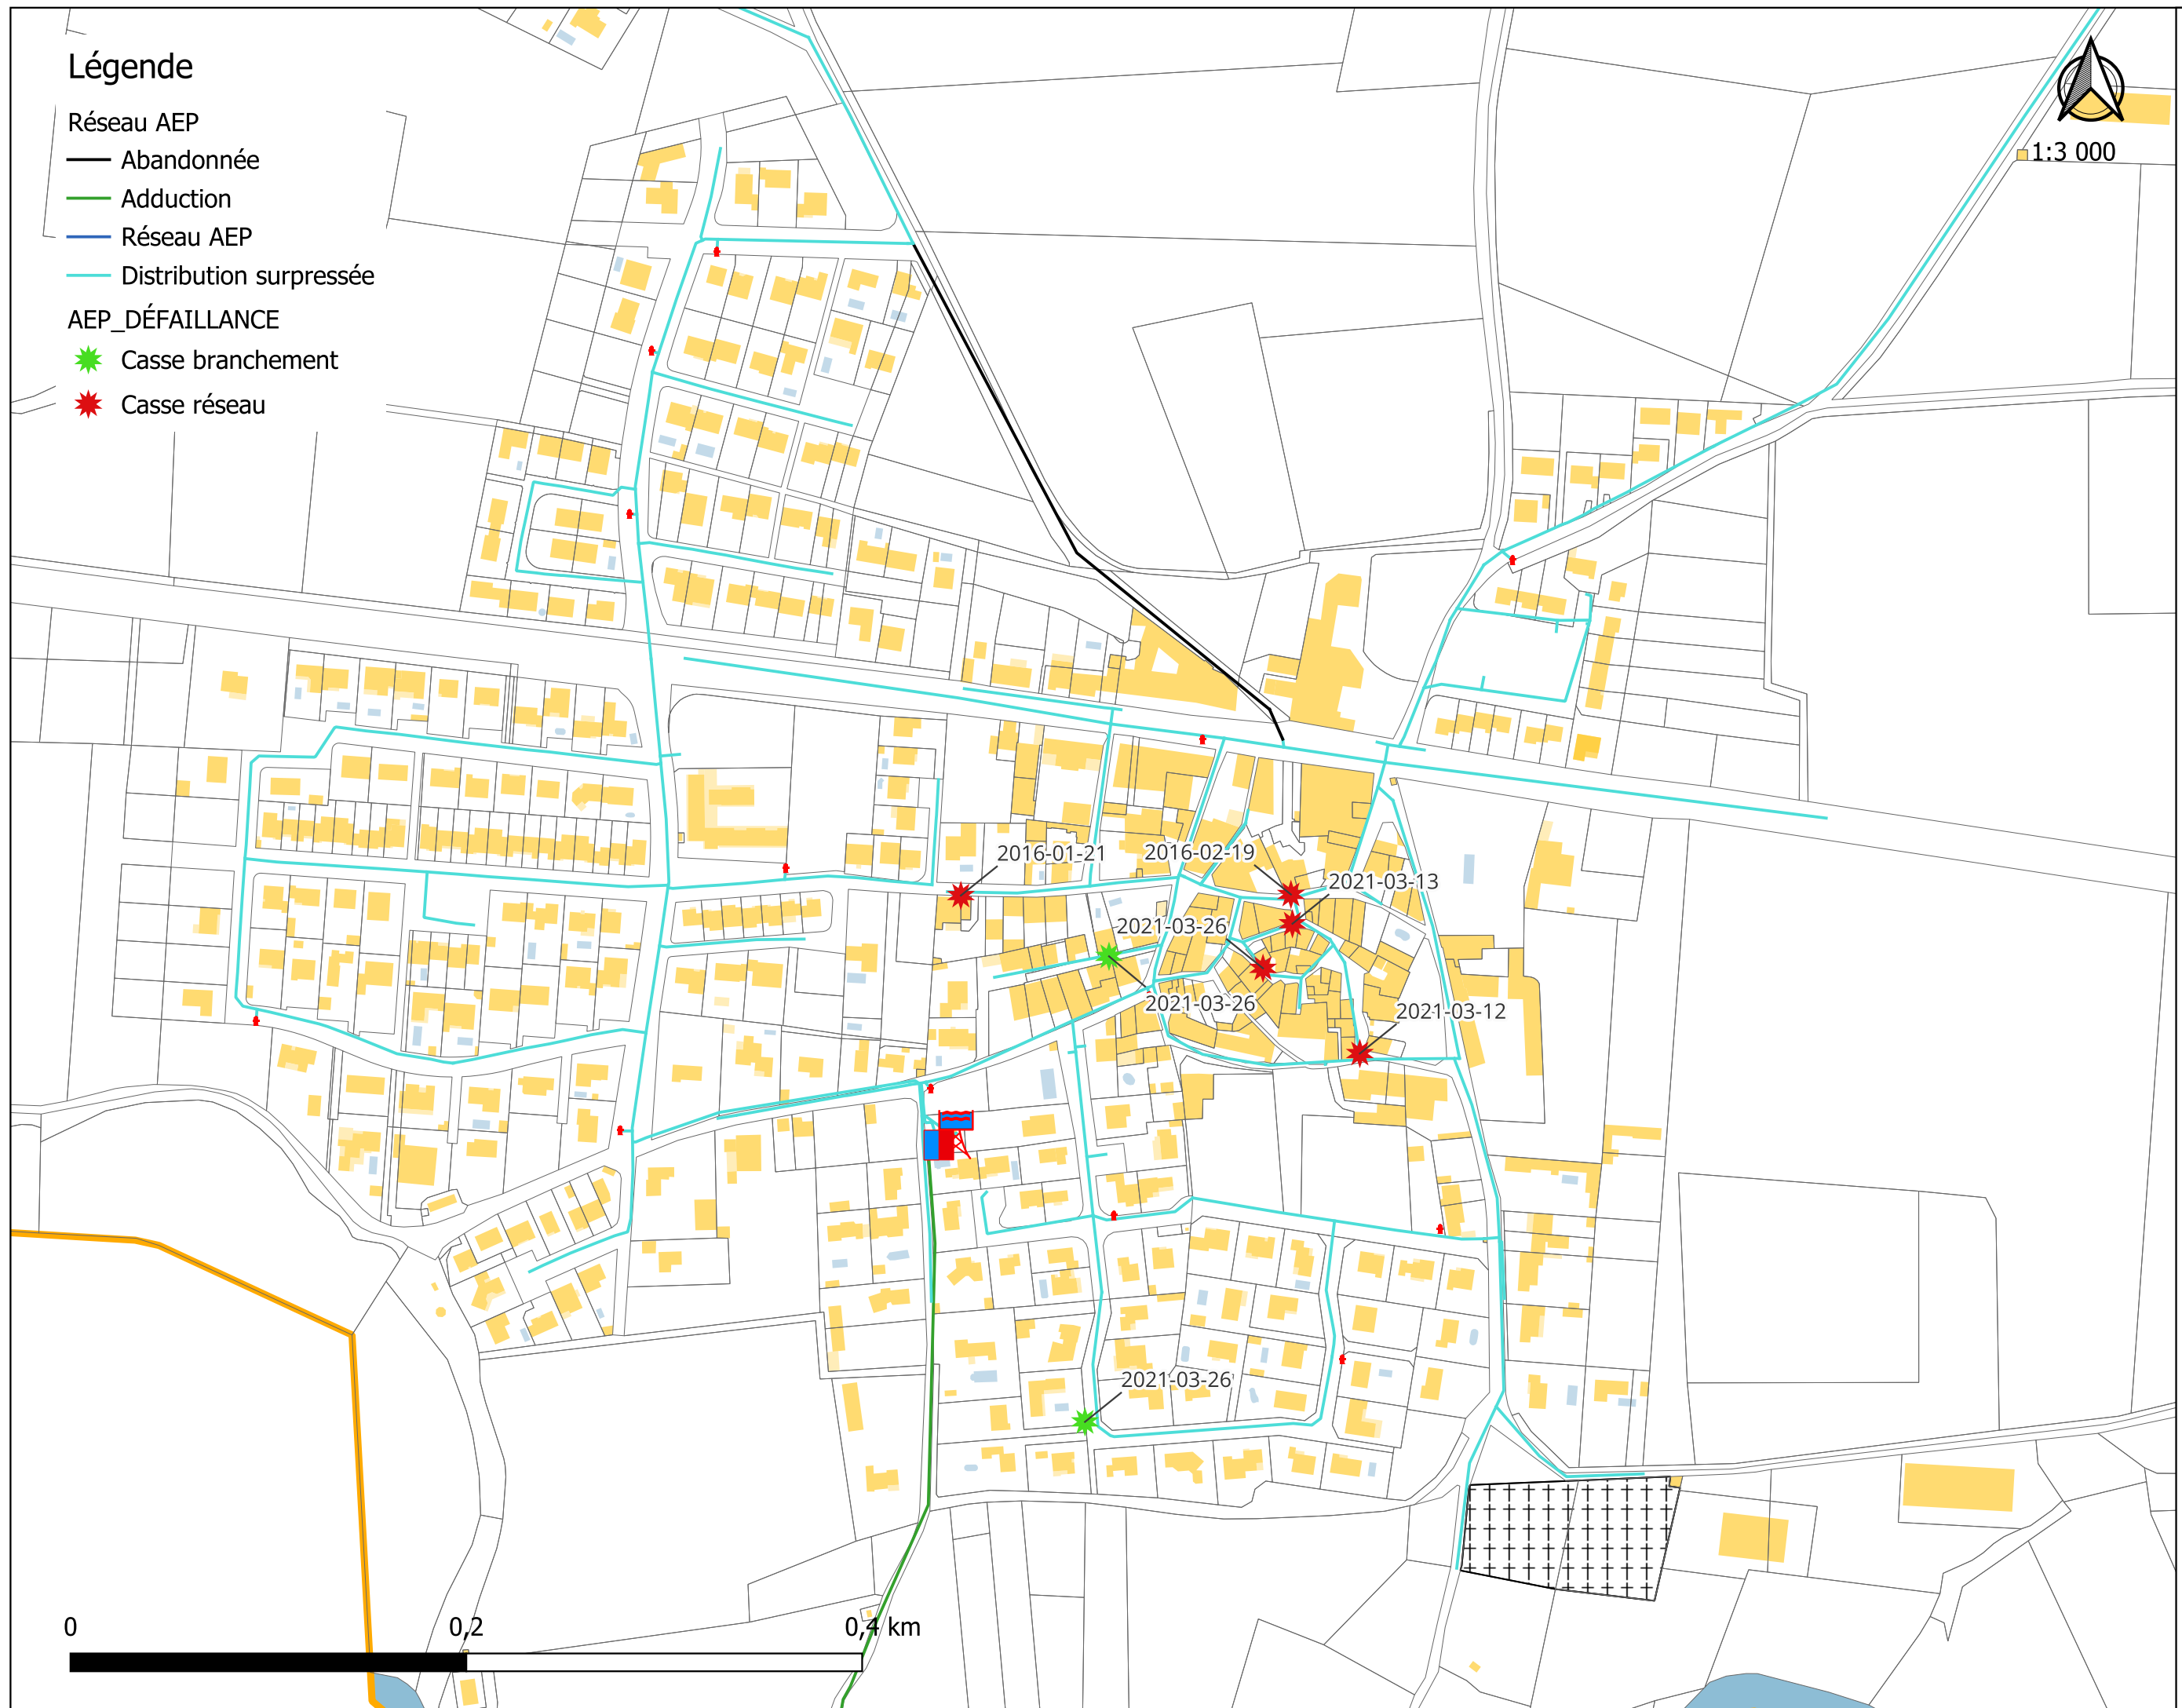
Historique des fuites CRUSCADES

7 fuites ont été identifiées et réparées. La nature et caractéristiques de ces interventions sont synthétisées dans le tableau ci-dessous :
