# SCHEMA DIRECTEUR D'ALIMENTATION EN EAU POTABLE

COMMUNE DE CRUSCADES

Rapport de phase 1  
Dossier ouvrage

Version	Date	Etabli par	Vérifié par
01	Sept 2023	D.OUALLET	T.ALTEMAIRE
N°Dossier		22C0001-2

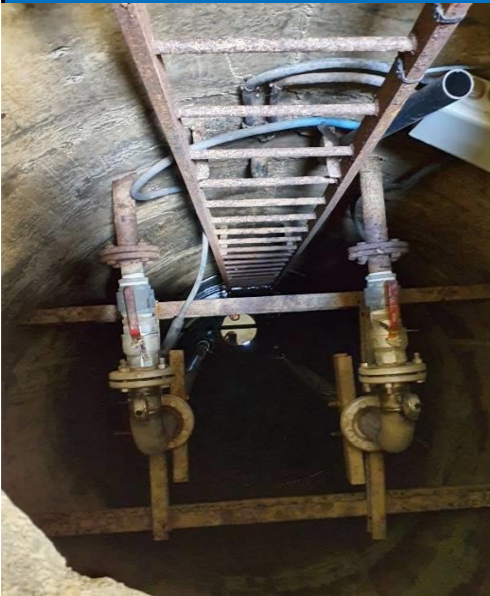
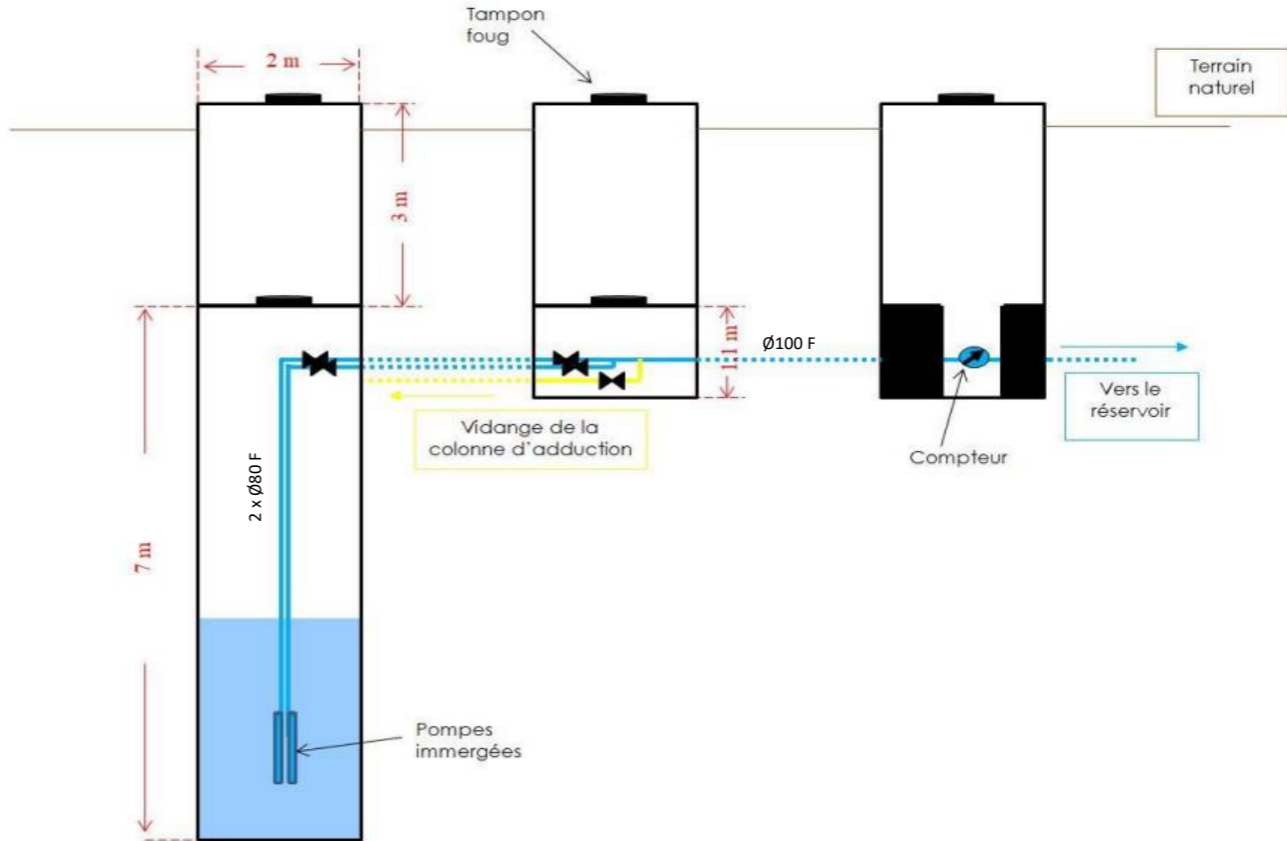
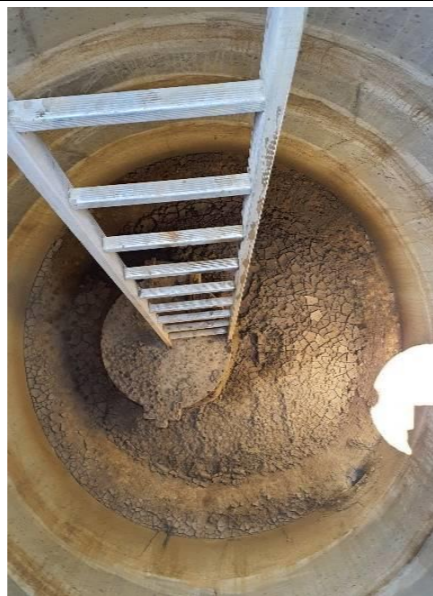
PUITS DE LA GRAVETTE		Date de le visite Juin 2024	PUITS DE LA GRAVETTE	
PHOTOGRAPHIES DE L'OUVRAGE		SCHEMA DE PRINCIPE

Puits de la Gravette		Coupe cotée du puits communal d'eau potable (d'après plan du Génie rural Carcassonne, nov. 1962)

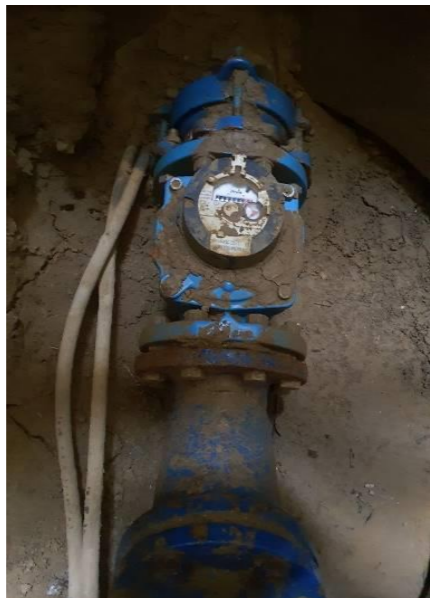
Compteur adduction	Etat	Vétuste	Année	2015	Télégestion	Partielle					
REGLEMENTATION - DUP											
Débit de prélèvement autorisé	12,5 m3/h - 165 m3/j		Avancement procédure		DUP validée AP 2005-11-3840 du 21/11/2005

Chambre des vannes				
Compteur de 2015

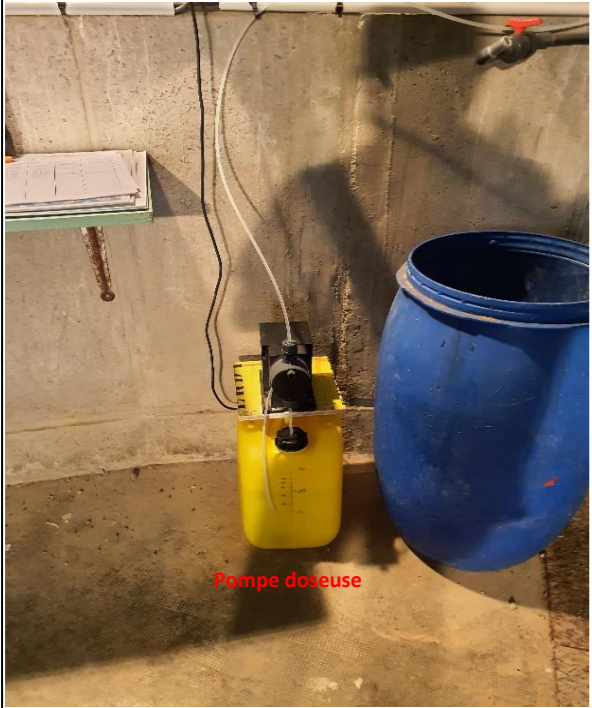
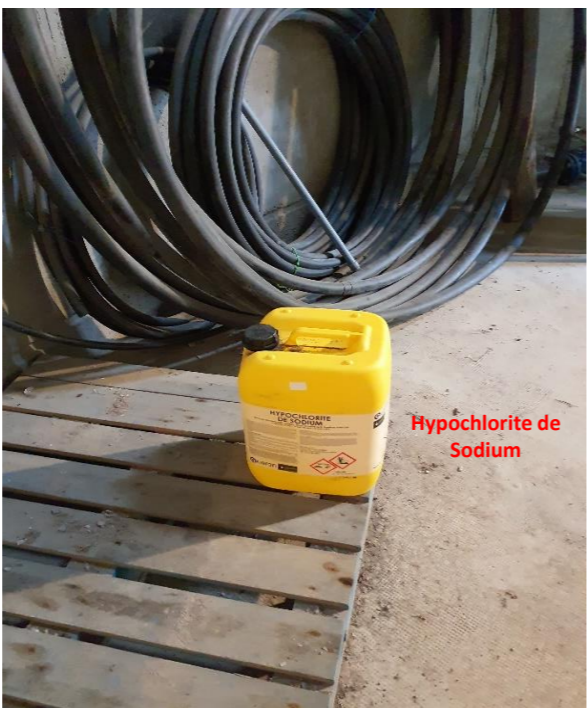
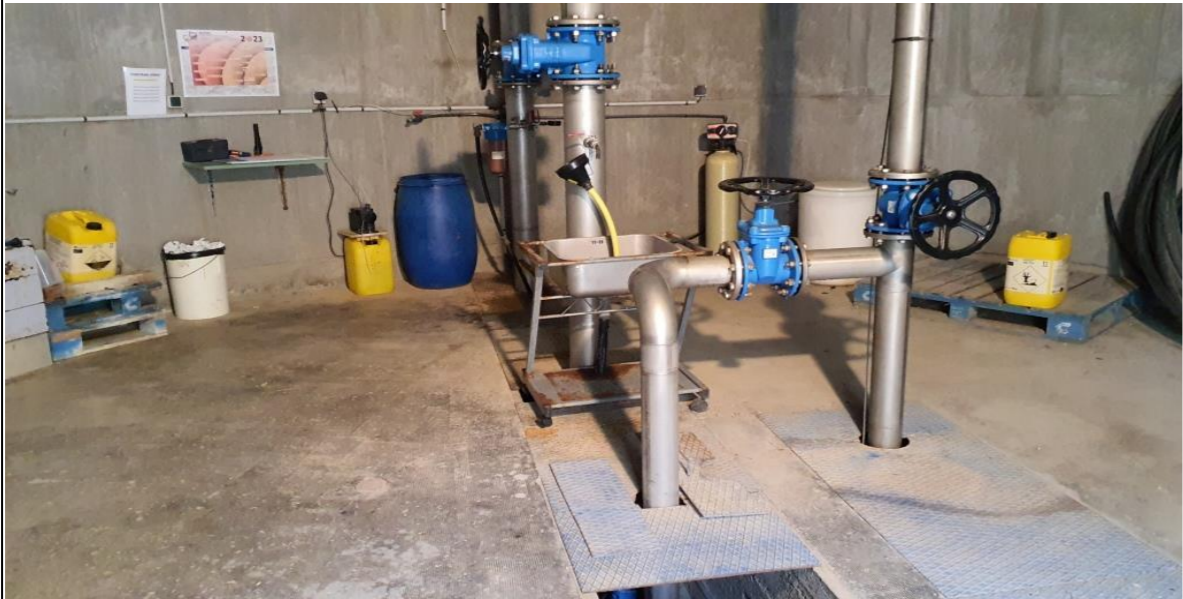
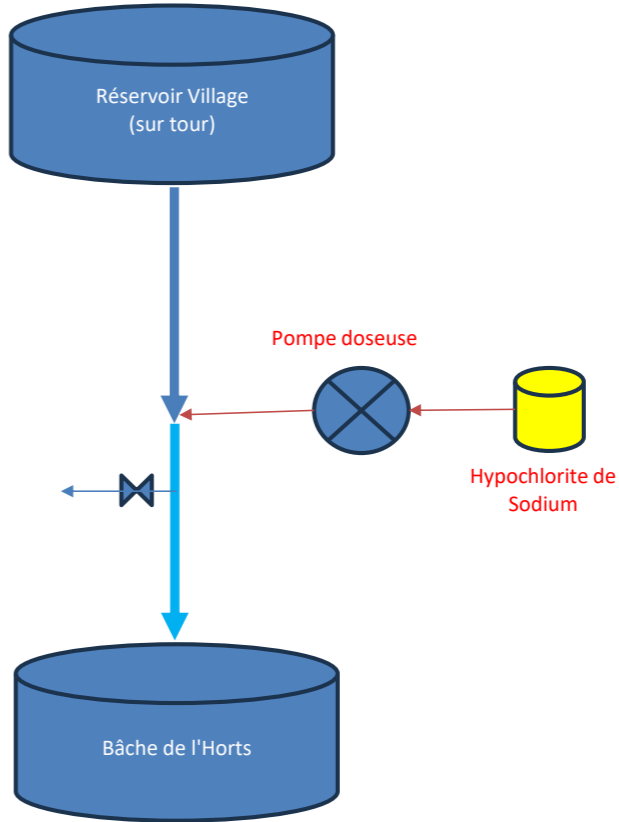
TRAITEMENT CRUSCADES		Date de le visite Juin 2024	TRAITEMENT CRUSCADES
PHOTOGRAPHIES DE L'OUVRAGE			SCHEMA DE PRINCIPE
<div>

Génie civil externe	/		Génie civil interne		/									
Chambre des vannes	Bon état		Equipement		Bon état									
Fréquence nettoyage	NC		Equipements de sécurité											
GESTION ET SURVEILLANCE						PROBLEMES RENCONTRES								
Télesurveillance	Non		Télégestion		Non		En 2020, aucune analyse sur les huit réalisées n’a présenté de dépassement des limites de qualité. Une analyse a présenté un dépassement de la référence de qualité pour le paramètre « température ».  En 2021, l’analyse réalisée n’a pas présenté de dépassement des limites ou des références de qualité pour les paramètres analysés.							
Type			Type											
Paramètre suivis			Paramètre suivis											
Protection de l'ouvrage			Equipements de sécurité											
OBSERVATIONS						REMARQUES, ANOMALIE ET RECOMMANDATIONS								
						Lors du renouvellement de la pompe doseuse, une pompe avec un débit maximal plus proche du débit de fonctionnement sera à prévoir pour faciliter le réglage du débit d’injection

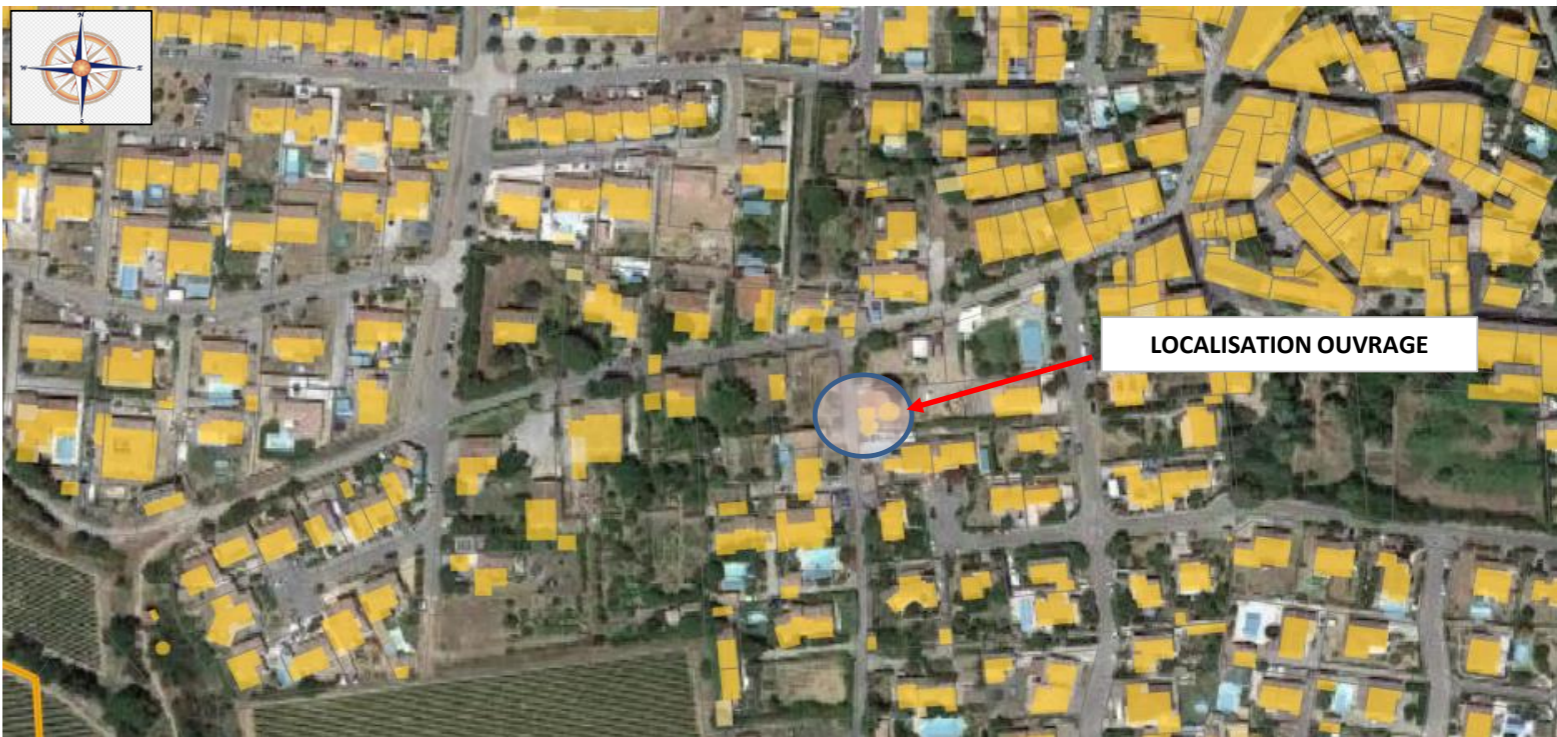
Coordonnées RGF 93	X = 0684922			Mode d'accès aux cuves		Echelle										
	Y = 6232306			Nombre de cuve		1										
N° Parcelle	n°338 section A			Type de cuve		Bache extérieur										
Propriété de la parcelle	Publique			Forme de cuve		Cylindrique										
Exploitant	Commune			Maitre d'ouvrage		Publique										
Côte TN (pied de l'ouvrage)	33 mNGF			Dimensions												
Côte radier	33,0 mNGF			Capacité totale (m³)		100 m3										
Côte trop plein	37 mNGF			Capacité utile (m³)		100 m3										
Alimentation électrique	Oui			Réserve incendie (m³)		0 m3										
PRODUCTION

Origine alimentation	Réservoir village			Pilotage		Flotteur										
Mode alimentation	Gravitaire			By pass		Oui

DISTRIBUTION																
Secteur 1 desservis	Village			Mode alimentation		Surpression										
Secteur 2 desservis				Mode alimentation												
Secteur 3 desservis				Mode alimentation												
Surpresseur x2	Présence	Oui	Qexpl	15-40	HMT	18-47,2										
Compteur adduction	Diamètre	Non	Année de pose / état		Télégestion											
Compteur distribution 1	Diamètre	80	Année de pose / état	2020	Télégestion	Non										
Compteur distribution 2	Diamètre		Année de pose / état		Télégestion											
Mesure du marnage	Présence		Année de pose		Télégestion											
ETAT GENERAL																
Voie d'accès	Publique			Echelle d'accès cuve		Oui - Bon état										
Clôture	Oui - Bon état			Grilles d'aération		Oui - Bon état										
Génie civil externe	Partiellement dégradé			Génie civil interne		Bon état										
Chambre des vannes	Bon état			Etanchéité de la cuve		Bon état										
Fréquence vidange	Bi-annuelle			Equipements de sécurité
