Plan d'action de restauration hydromorphologique et amélioration de la continuité écologique sur le bassin versant du Sègre

Fiche Action Généraliste

**Suppression des
protections de berges
vieillissantes-FAG#1**

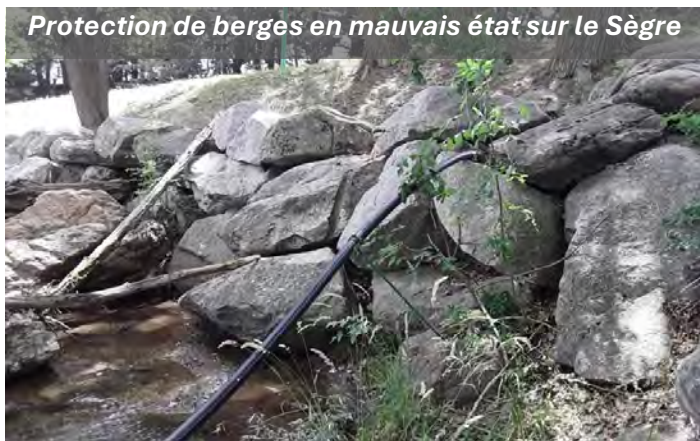
Protection de berges en mauvais état sur le Sègre

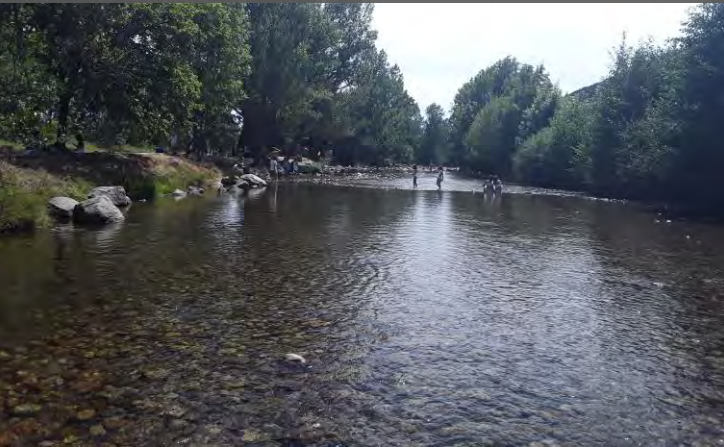
Secteur recalibré et figé conduisant à un étalement de la lame d'eau, à une uniformité du faciès d'écoulement et un appauvrissement des habitats écologiques (rivulaires et benthiques) sur le Carol

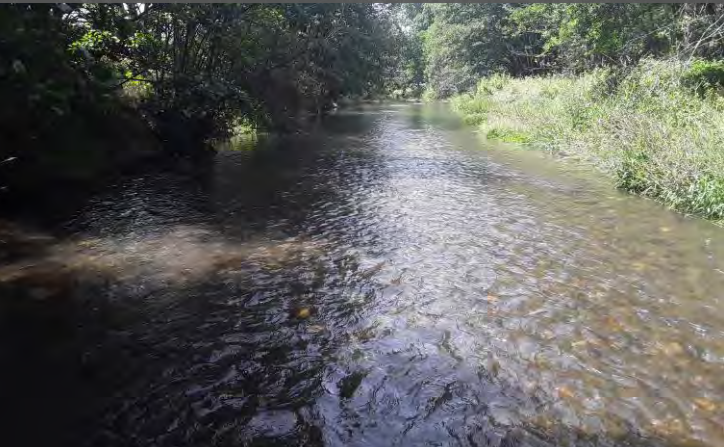
Tronçon rectifié et recalibré du Sègre dans sa traversée de la plaine : Uniformité du faciès d'écoulement et potentiel effet de réchauffement sur les secteurs non ombragé en période d'été.

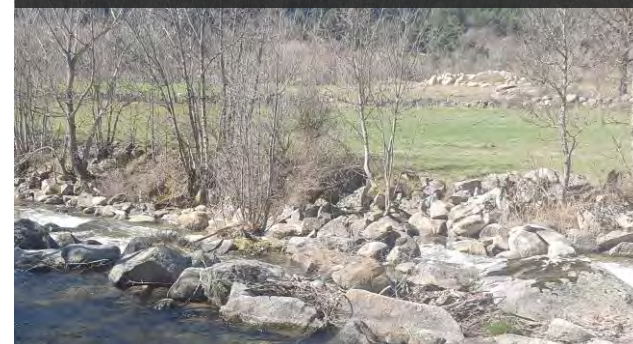
Protection de berge en rive droite liée à un terrain de pâturage et/ou fauchage entre Car-12 et Car-11

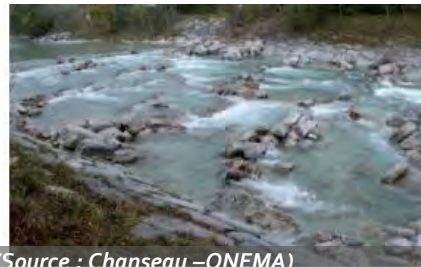
Illustration du principe de la passe (Source : Chanseau – ONEMA)

- **Espèce cible** : Truite fario e 15 à 20 cm
- **Condition hydrologique** : débit moyen pendant la période de migration de septembre à décembre : **740l/s**
- **Franchissabilité piscicole**

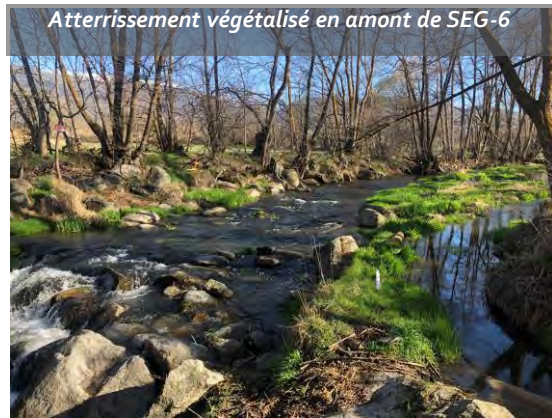
Principe de passe naturelle à reproduire

- **L'aménagement de passes naturelles** : La redistribution des blocs pour la création de passes naturelles doit suivre des espacements très précis ainsi qu'une pente maximum pour garantir des hauteurs d'eau et des vitesses acceptables pour l'espèce cible qu'est la truite fario pendant sa période de migration (≈ septembre à décembre). Le Dmax mobilisable dans les nouvelles conditions de pente de l'ouvrage devra également permettre de définir la taille minimale des blocs à utiliser pour l'ancrage de l'aménagement. **Une modélisation hydraulique sera nécessaire pour valider cette redistribution des blocs ainsi que des relevés topographiques plus dense au droit des seuils et dans le lit mineur.**
