Restauration hydromorphologique et amélioration de la continuité écologique sur le bassin versant du Sègre

Rapport diagnostic

Date : Mai 2024

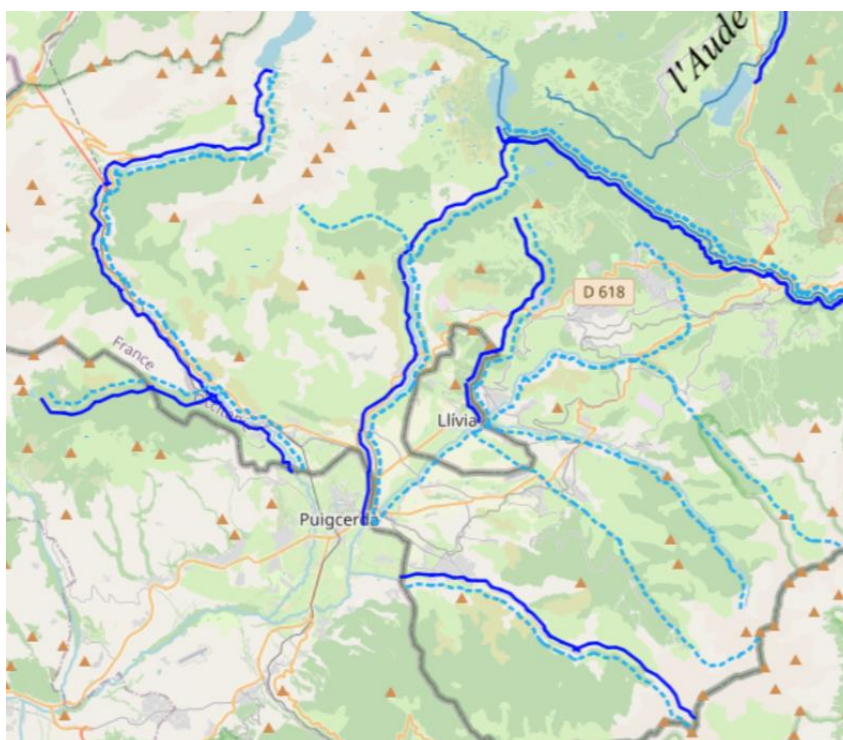
Figure 3 Principales altérations (tireté bleu clair = hydrologie ; trait bleu foncé = morphologie) recensées dans le SDAGE et PGM 2022-2027

- La morphologie : plusieurs masses d'eau sont concernées par ce type d'altération (Carol, Vanéra, Angoustrine, Estarouge, ...). Il s'agit ici de préciser ce diagnostic établi par le SDAGE.

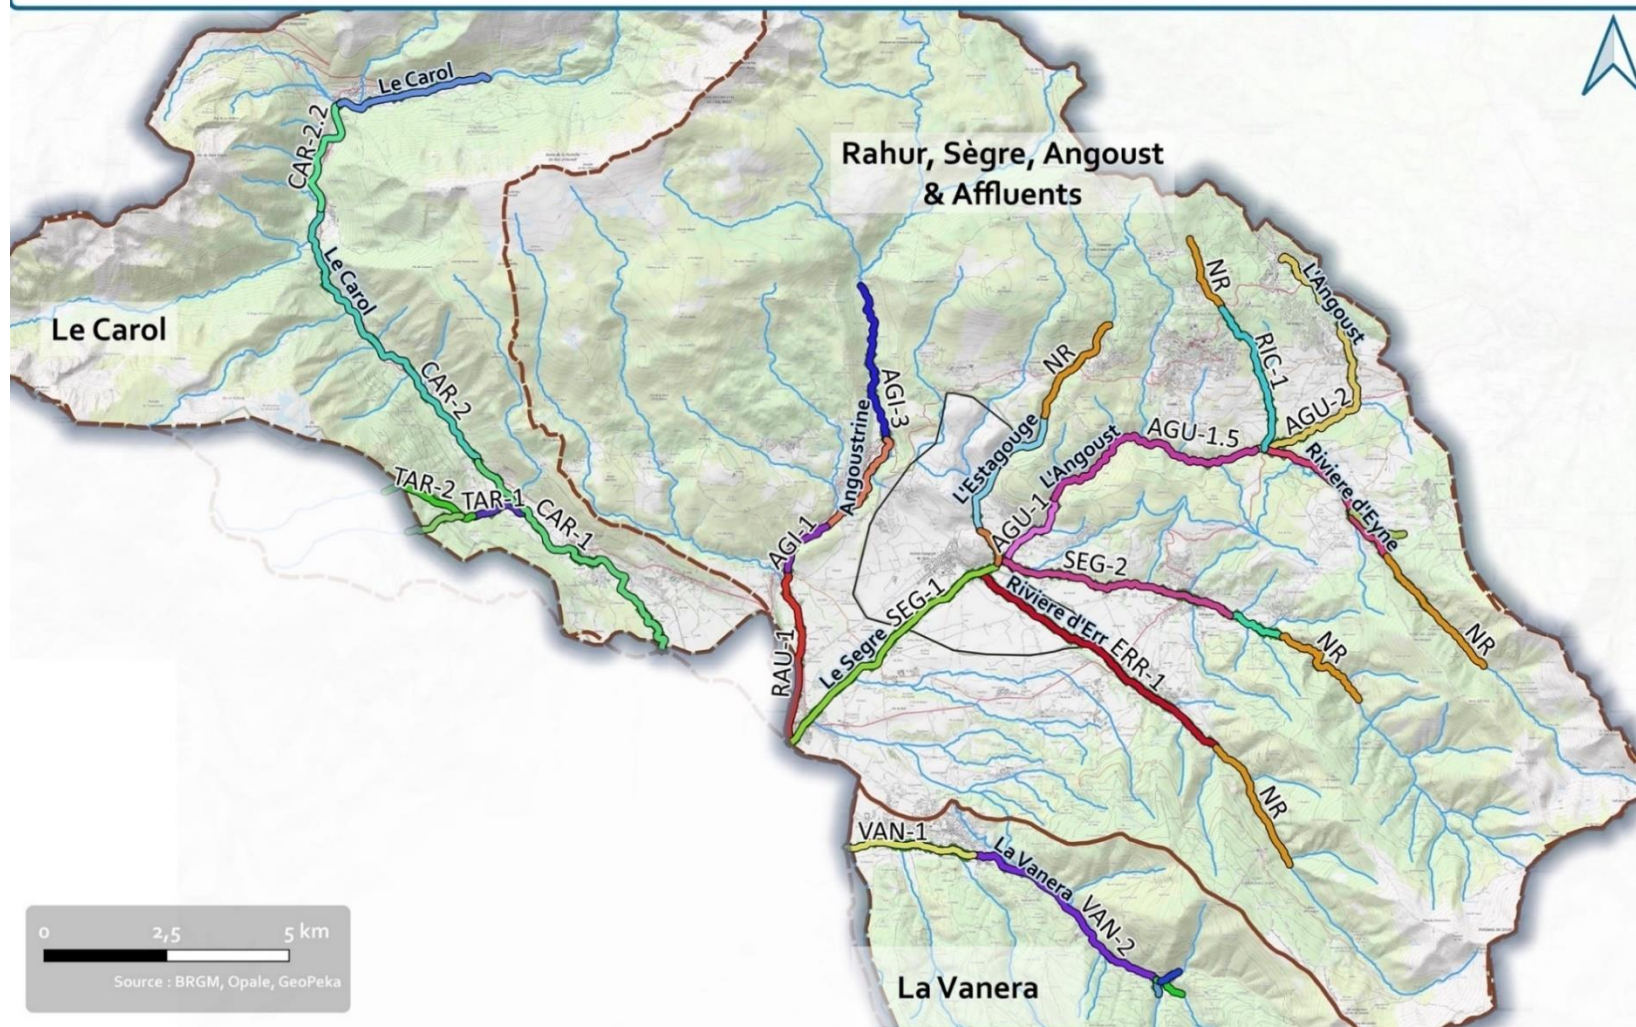
Figure 6: Délimitation des THH

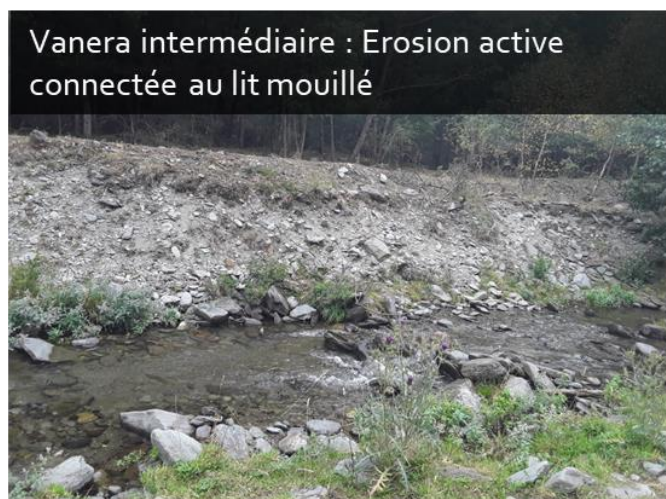
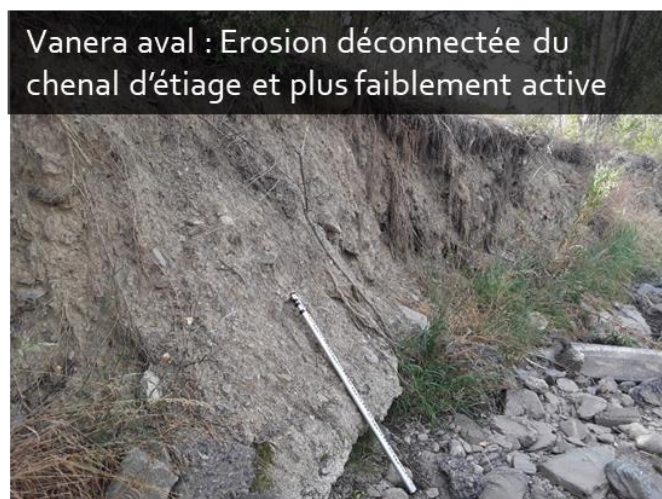
Figure 12 : Illustration de quelques érosions levées sur la Vanéra

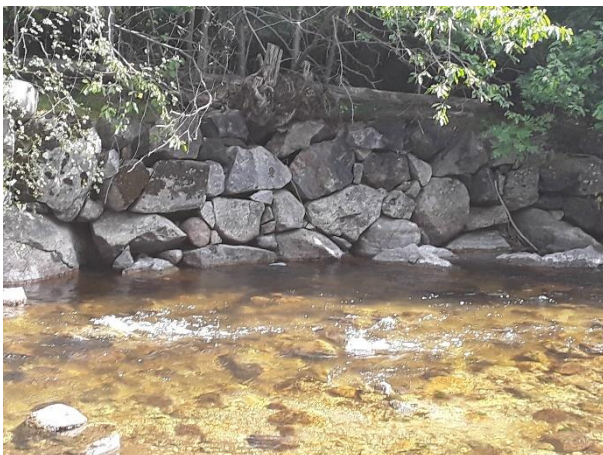
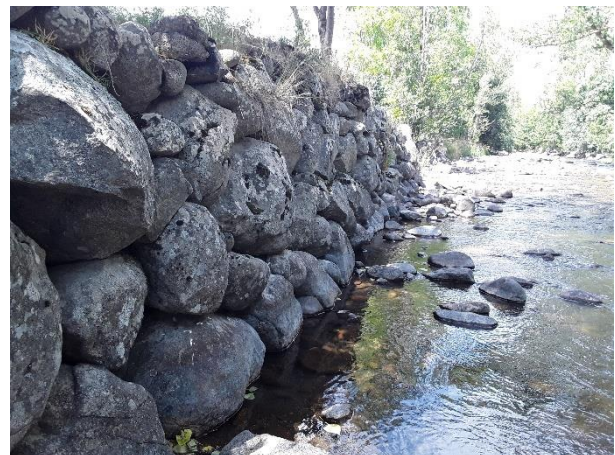
Les protections de berge levées sont majoritairement dans un état moyen à mauvais. Les protections de berges en bon état ou très bon état sont généralement associés à des enjeux urbains ou des infrastructures routières. Les protections de berges sont dans leur plus grande majorité en enrochement libre et date à priori d'il y a plus de 70 ans.

Figure 16: Protections de berge caractéristique du Carol

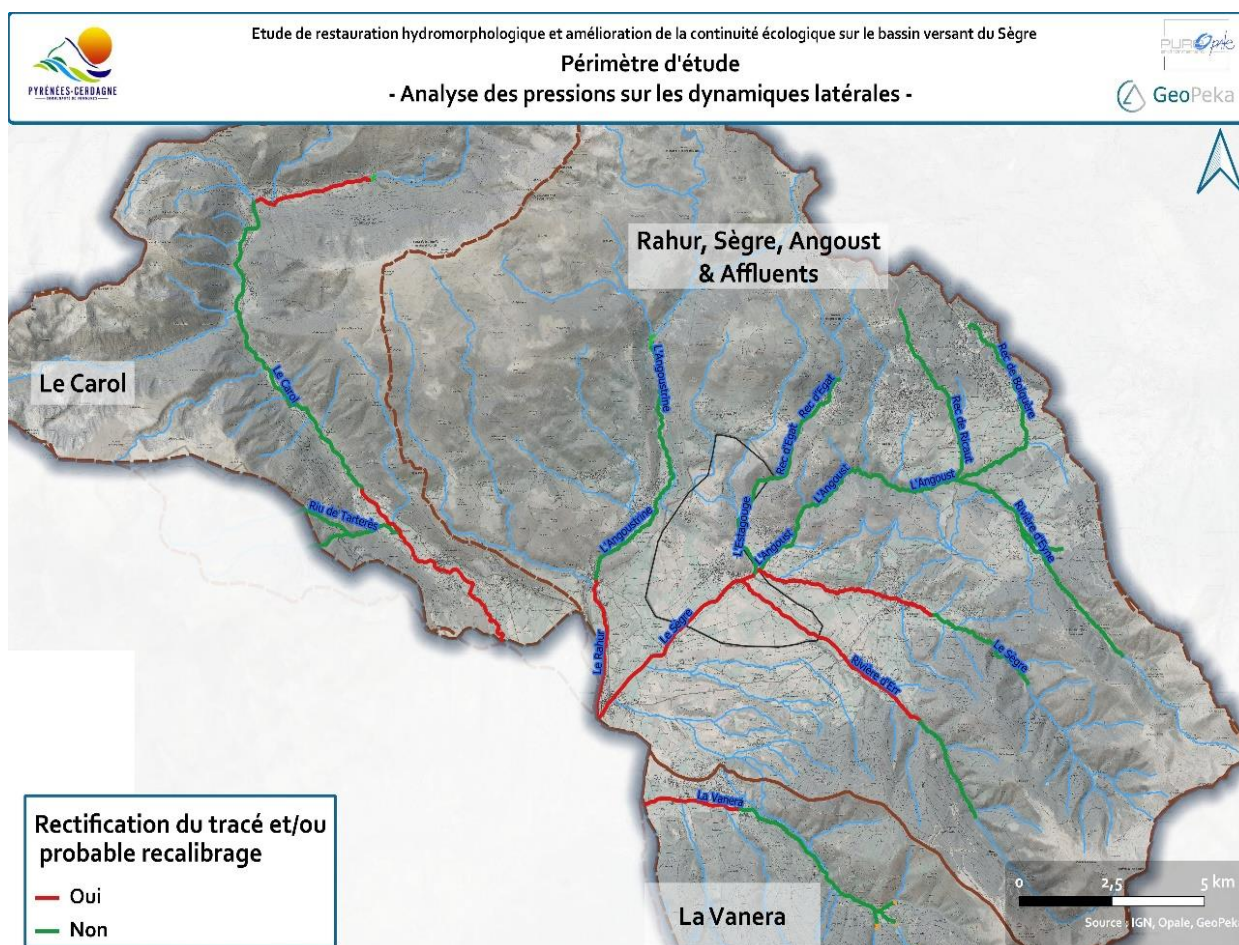
Ainsi, la Vanera, à l'aval d'Osseja, sur la commune de Palau de Cerdagne a été recalibré, via du curage et des protections de berge avec l'objectif de pouvoir se protéger d'une crue centennale (débit estimé à 85m³/s par le RTM). Pour rappel, on estime qu'un cours d'eau en bon état morphologique possède un débit plein bord compris entre Q2 et Q5. La Vanéra aval a été aménagé pour ne pas déborder jusque Q100. Sur le Sègre, les travaux de curage et d'abaissement des seuils avait pour but également de supprimer les débordements pour Q100 (50m³/s) alors qu'ils se produisaient jusque-là dès Q10 (valeur en m³/s non précisée dans le document du RTM). Ces archives mettent en avant que ces aménagements anthropiques tiennent leurs origines d'abord dans la gestion du risque inondation. La synthèse des pressions sur les dynamiques latérales est présentée ci-dessous.

Figure 19: Rectification et/ou probable recalibrage des cours d'eau

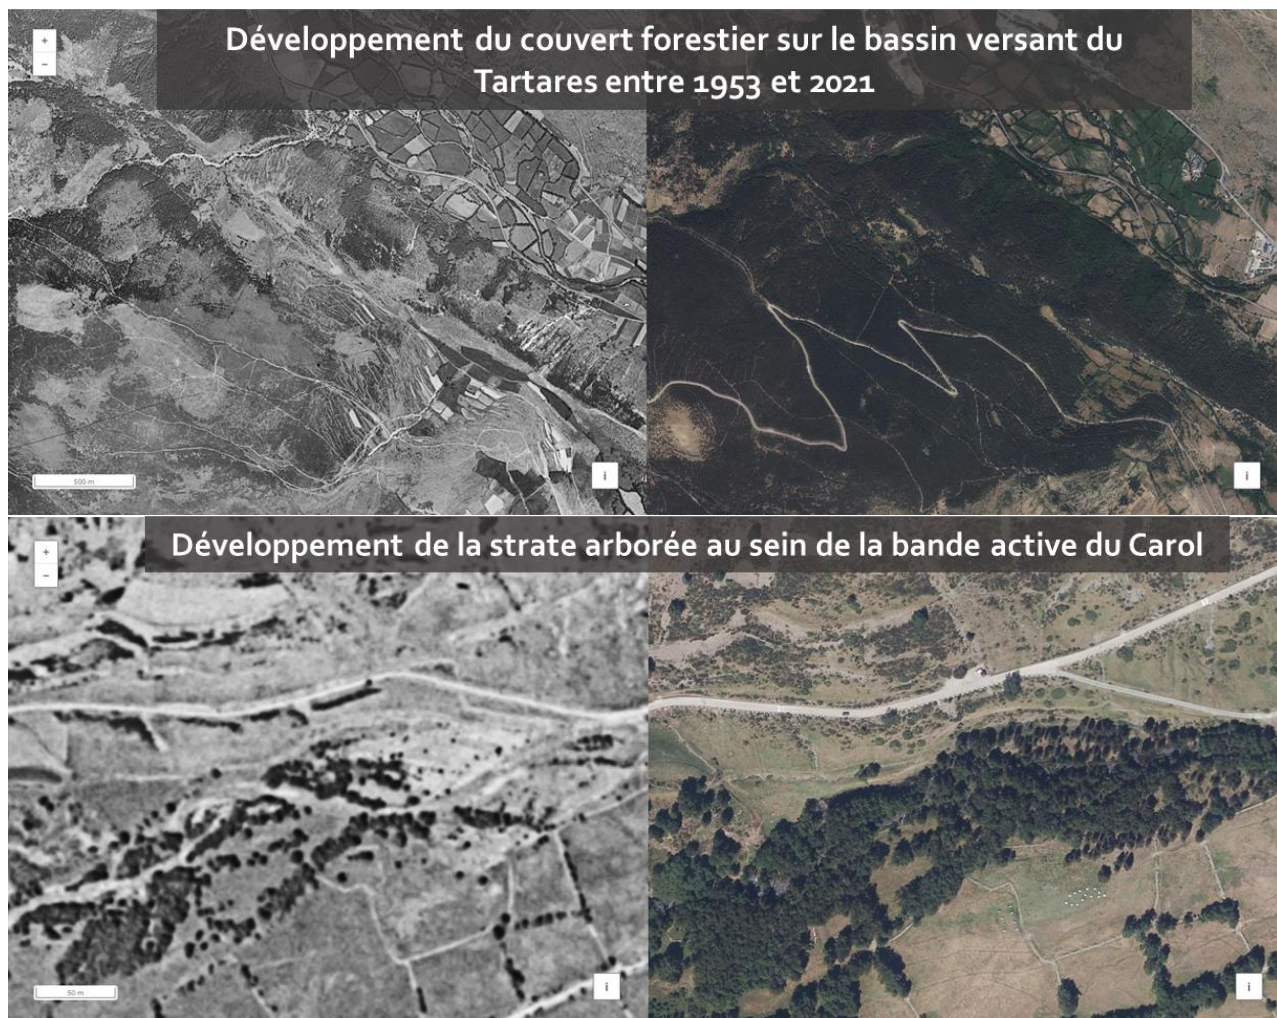
En effet, l'analyse diachronique met en avant un développement important du couvert forestier, tant au niveau des versants que de la bande active et ceci à l'échelle de l'ensemble du périmètre d'étude.

Figure 21 : Illustration du développement du couvert forestier sur les versants et au sein de la bande active du Carol (THH CAR-3) entre 1953 et aujourd'hui

Cette densification du couvert forestier sur les versants (probablement liée à une diminution de l'activité de pâture) et le développement de la strate arborée au sein même de la bande active implique une plus faible disponibilité sédimentaire. Ainsi le transport solide effectif des cours d'eau pourraient être inférieur aujourd'hui par rapport à celui du milieu du XXe s. Cela est d'autant plus vrai sur le Carol où le barrage du Lanoux s'est construit et provoque à la fois une perturbation sur l'hydrologie mais qui constitue aussi un obstacle au transit sédimentaire.

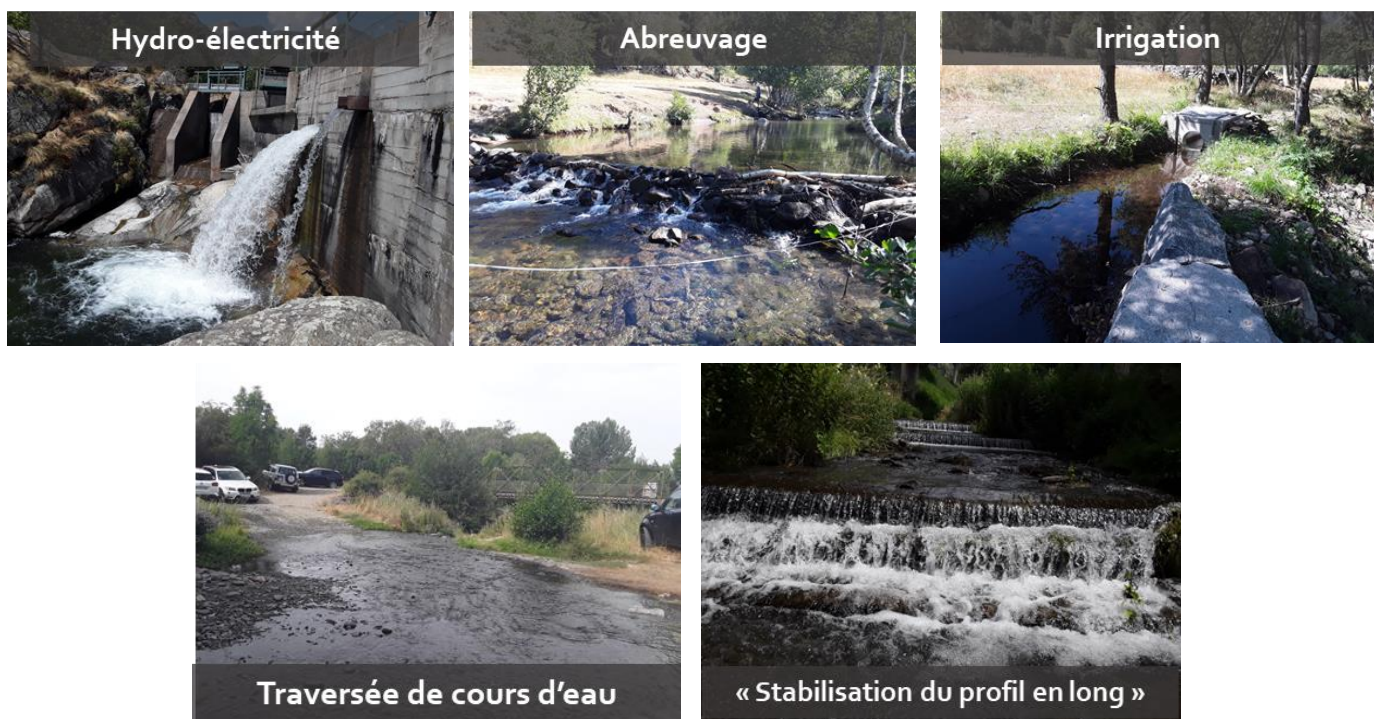
Figure 32: Principaux usages associés aux obstacles à la continuité écologique (sédimentaire et biologique)

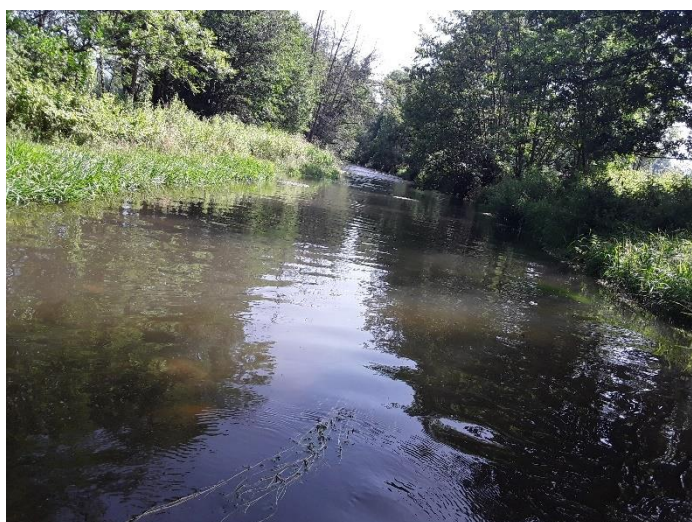
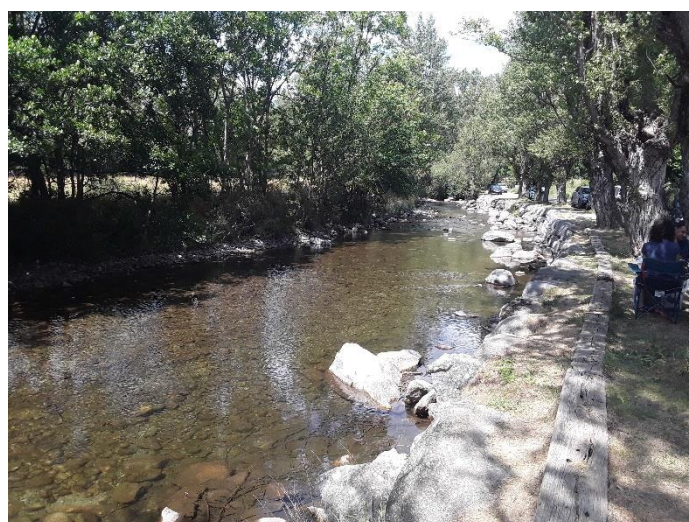
- **Uniformiser les faciès d'écoulement**, cela a pour principale conséquence une perte de diversité des habitats écologiques
- **Réduire les hauteurs de lame d'eau**, cela a pour effet de réduire les capacités de migration des truites sur certains linéaires mais surtout de générer un réchauffement de l'eau pouvant nuire à la faune et la flore de ces cours d'eau. La réduction des hauteurs de lame d'eau et le réchauffement de celle-ci favorise également l'apparition d'assecs lors des périodes de sécheresse

Figure 34: Ecoulement lothique sur près de 20m de large sur le Sègre aval (à gauche) et faciès uniforme avec protections de berge en rive droite et rive gauche sur le Carol intermédiaire (à droite)
