Observatoire écrevisses du territoire du Syndicat des Trois Rivières

Rapport de Phase 2 – 2024

Syndicat  
des 3 Rivières

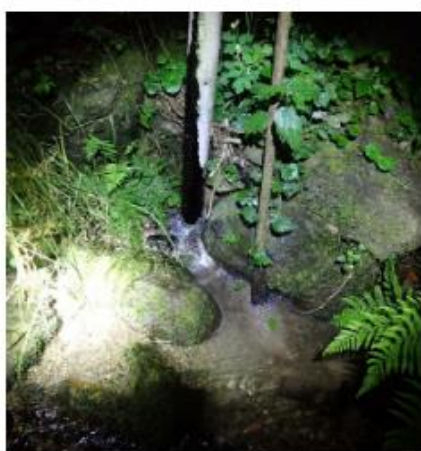
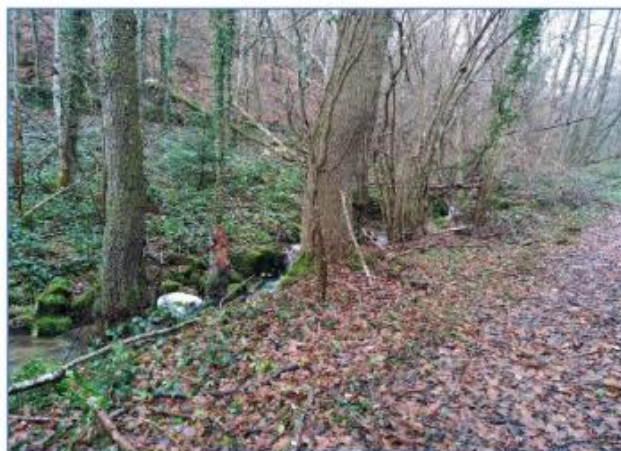
Bassin : Rhône-Méditerranée-Corse	Cours d'eau : Le Bassin
Région : Auvergne-Rhône-Alpes	Coordonnées aval : X =
Département : Loire	station (LB93) : Y =
Commune(s) : Pélussin	Date de réalisation : 10/07/2024

Sinuosité : Faible	Colmatage
Ombrage ripisylve : Très important (>75%)	Nature : -
Altérations du lit : -	Recouvrement : -
	Degré (Archamb., 2005) : -
Piétinement : -	Occupation du sol : Boisement mixte

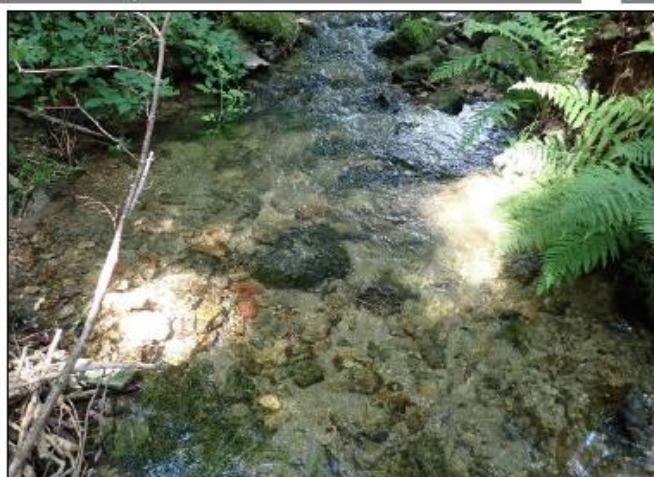
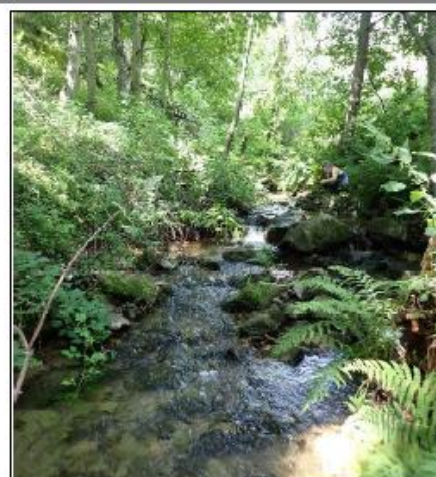
Bassin : Rhône-Méditerranée-Corse	Cours d'eau : Le Monteil
Région : Auvergne-Rhône-Alpes	Coordonnées aval : X =
Département : Ardèche	station (LB93) : Y =
Commune(s) : Saint-Julien-Vocance	Date de réalisation : 15/07/2024

Sinuosité : Faible	Colmatage
Ombrage ripisylve : Très important (>75%)	Nature : -
Altérations du lit : -	Recouvrement : -
	Degré (Archamb., 2005) : -
Piétinement : -	Occupation du sol : Boisement de feuillus

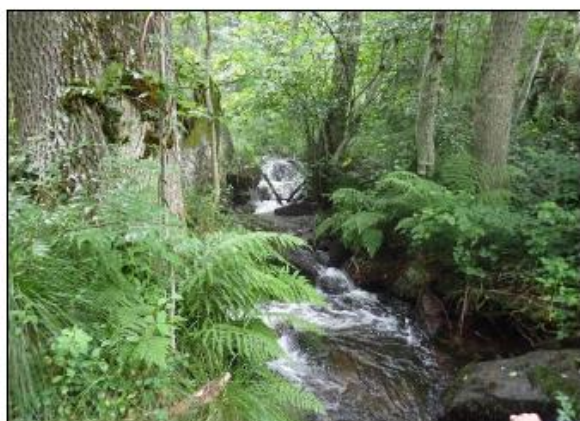
Cours d'eau	Le Ternay
Coordonnées aval station (LB93)	X = Y =
Date de réalisation	10/07/2024

Sinuosité	Moyenne	Colmatage	
Ombre ripisylve	Important (50-75%)	Nature	Sables
Altérations du lit	-	Recouvrement	< 15 %
Piétinement	-	Degré (Archamb., 2005)	0-25 %
		Occupation du sol	Boisement de feuillus

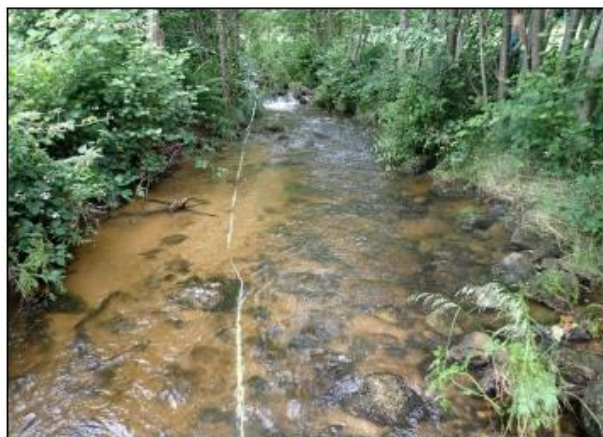
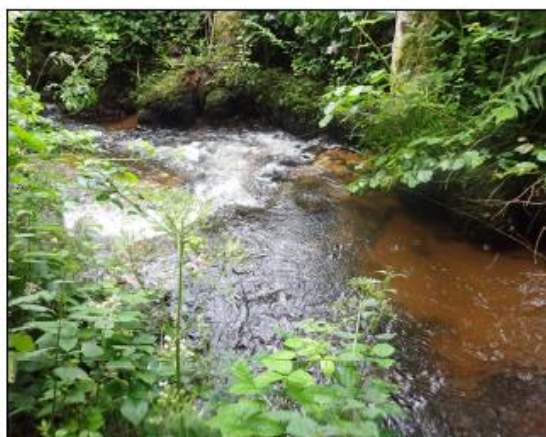
Cours d'eau	L'Argental
Coordonnées aval station (LB93)	X = Y =
Date de réalisation	10/07/2024

Sinuosité	Faible	Colmatage	
Ombrage ripisylve	Moyen (30-50%)	Nature:	Sables
Altérations du lit	Recalibré anciennement	Recouvrement:	15-30 %
Piétinement	-	Degré (Archamb., 2005):	25-50 %
		Occupation du sol	Prairie humide

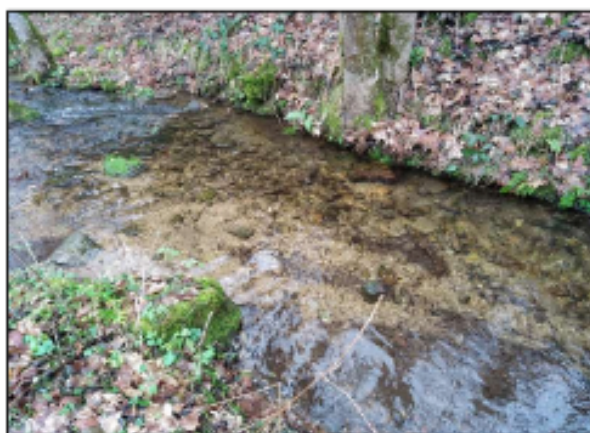
Cours d'eau	Le Cance
Coordonnées aval station (LB93)	X =
	Y =
Date de réalisation	15/07/2024

Sinuosité	Très faible	Colmatage	
Ombrage ripisylve	Important (50-75%)	Nature	-
Altérations du lit	Déplacé	Recouvrement	-
		Degré (Archamb., 2005)	-
Piétinement	-	Occupation du sol	Prairie

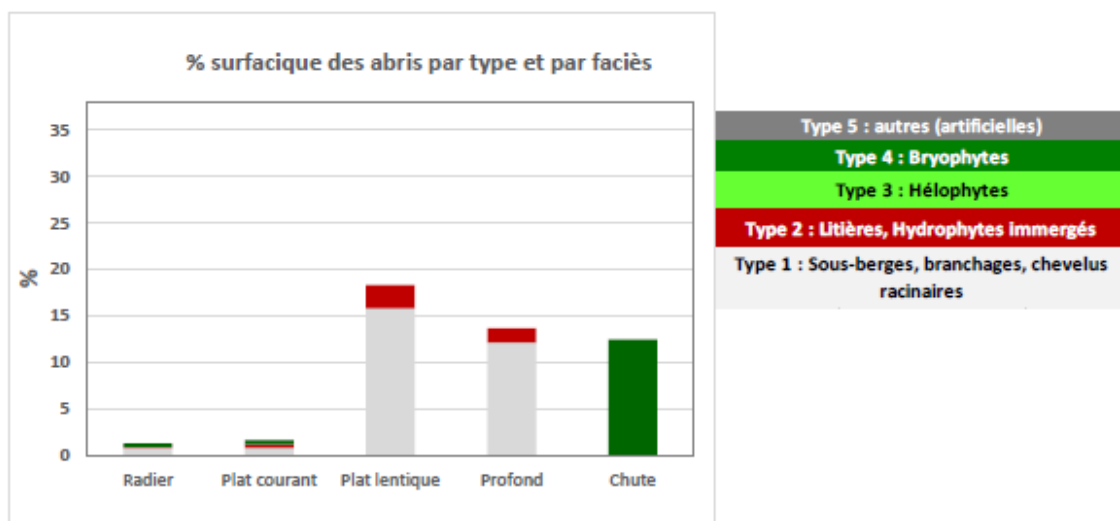
Représentativité des abris (%)

Concernant les abris (graphique ci-dessus) les sous-berges et chevelus racinaires sont les plus représentés et occupent, avec les litières, entre 14 et 18 % des plats lenticues et zones

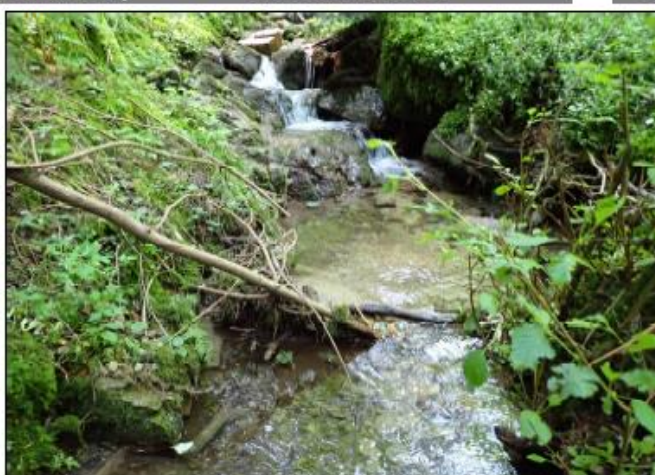
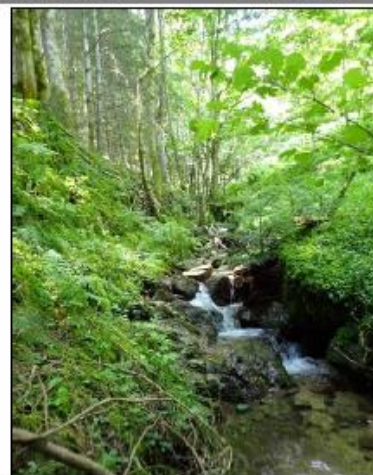
Cours d'eau	Le Rouchon / Amont
Coordonnées aval station (LB93)	X = Y =
Date de réalisation	15/07/2024

Sinuosité	Faible	Colmatage	
Ombrage ripisylve	Très important (>75%)	Nature	Sables
Altérations du lit	-	Recouvrement	15-30 %
Piétinement	-	Degré (Archamb., 2005)	0-25 %
		Occupation du sol	Boisement de feuillus

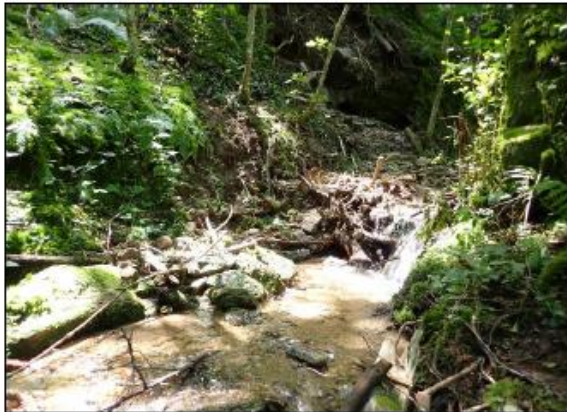
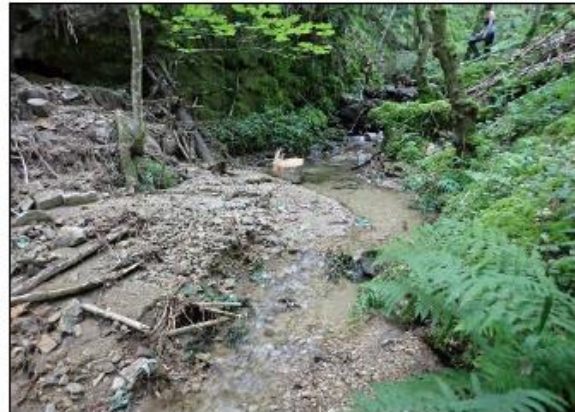
Cours d'eau	Le Rouchon / Aval
Coordonnées aval station (LB93)	X = Y =
Date de réalisation	15/07/2024

Sinuosité	Faible	Colmatage
Ombrage ripisylve	Très important (>75%)	Nature: Sables et limons
Altérations du lit	Linéaire ennoyé (sables)	Recouvrement: 30-60 %
		Degré (Archamb., 2005): 90-100 %
Piétinement	-	Occupation du sol: Boisement de feuillus
