## Communauté d'agglomération de Bourg-en-Bresse

### Schéma Directeur d'Alimentation en Eau Potable

#### Fiche descriptive de surpresseur / Station de pompage

**IDENTIFIANT :** Station de Reprise de PERONNAS

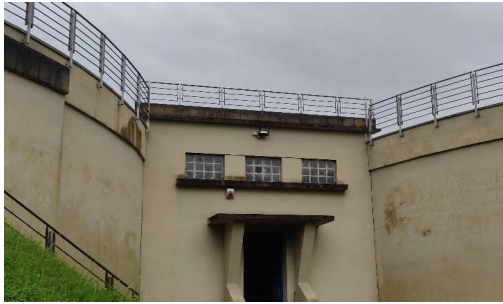
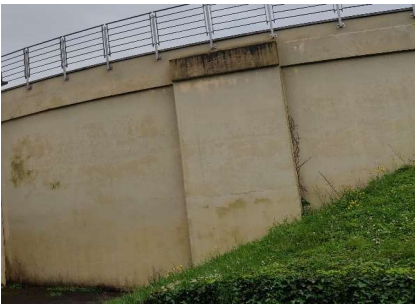
| Photos | |

| Diagnostic du génie civil extérieur | | |
|---|---|---|
| Bâtiment | Fissure / béton dégradé | Moyen |
| Façade | Carreaux cassés | Moyen |

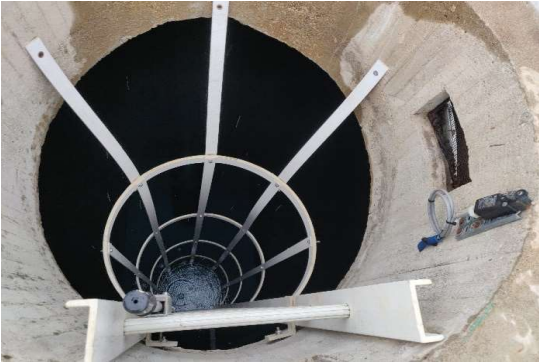
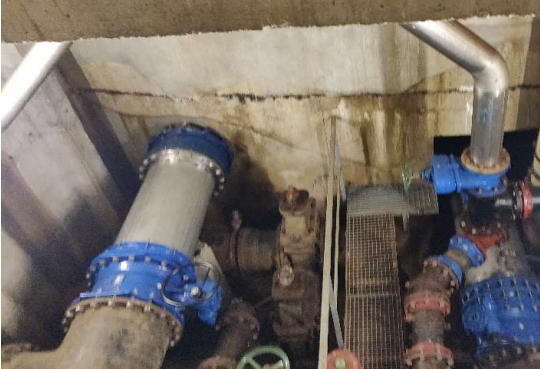
| Photos | |

| Diagnostic du génie civil intérieur | | |
|---|---|---|
| Bâtiment | Fissures | Mauvais |
| Toiture | Fissures / Béton dégradé | Mauvais |

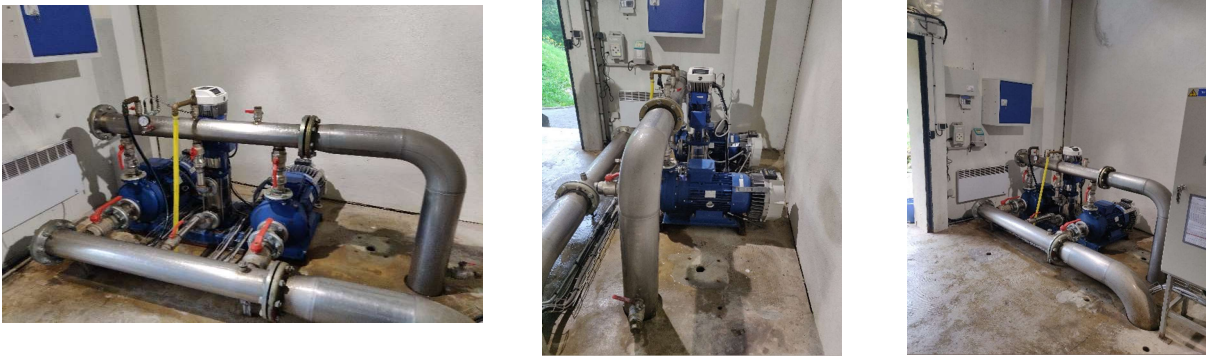
Photos

| Diagnostic canalisations et robinetterie | | | |
|---|---|---|---|
| Canalisation 1 | Inox | 164,3/168,3 mm | RAS |
| Canalisation 2 | Inox | 164,3/168,3 mm | RAS |

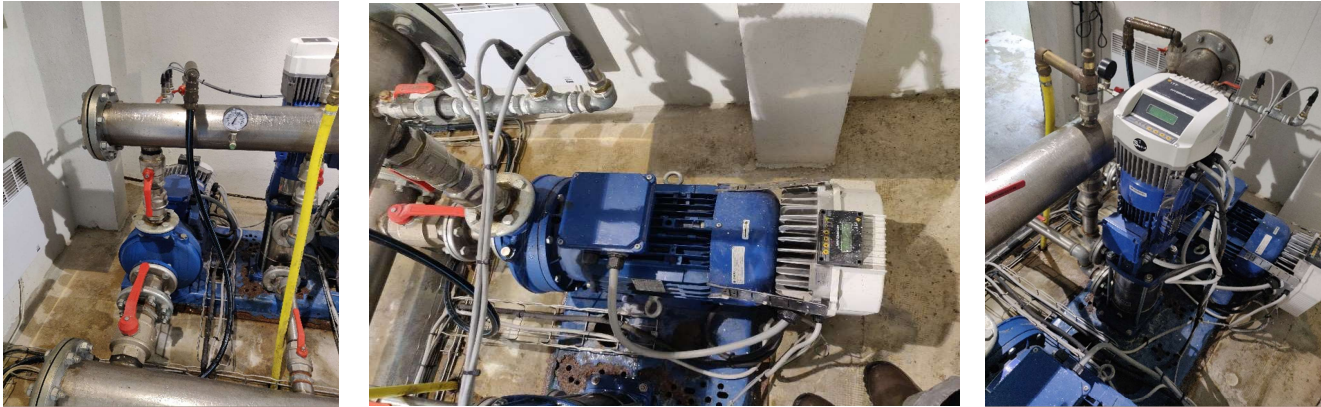
Photos

| Caractéristiques du groupe de pompage | | | | | |
|---|---|---|---|---|---|
| Pompe 1 | 36-84 m³/h | 64-41 m | 2002 | LOWARA/FHE50-250/150 | Pompe sur variateur |
| Pompe 2 | 36-84 m³/h | 64-41 m | 2002 | LOWARA/FHE50-250/150 | Pompe sur variateur |
| Pompe 3 | 5-14 m³/h | 88,9 - 44,4 m | 2012 | LOWARA / 10SV08R030T | Pompe sur variateur |

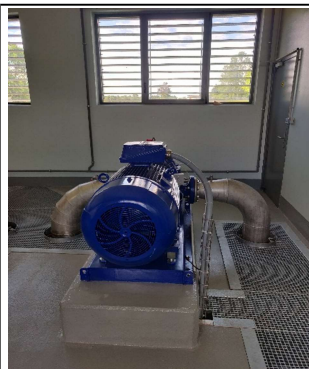
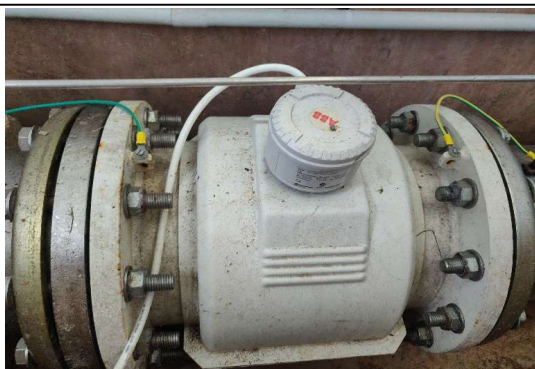
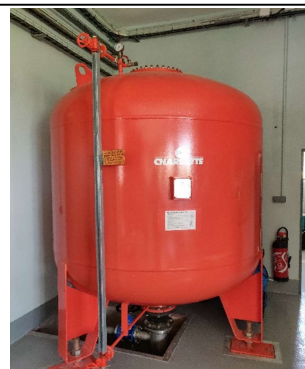
Photos

| Diagnostic canalisations et robinetterie | | | | | | | |
|---|---|---|---|---|---|---|---|
| Débitmètre 1 | non renseigné | Oui | ABB MF/F | Non trouvé | Non trouvé | - | Non trouvé |
| Débitmètre 2 | 2010 | Oui | ABB FEF | 4 m³/h | 2000 m³/h | - | 1600 m³/h |
| Débitmètre 3 | 2010 | Oui | ABB FEF | 4 m³/h | 2000 m³/h | - | 1600 m³/h |
| Débitmètre 4 | 2010 | Oui | ABB FEF | 4 m³/h | 2000 m³/h | - | 1600 m³/h |

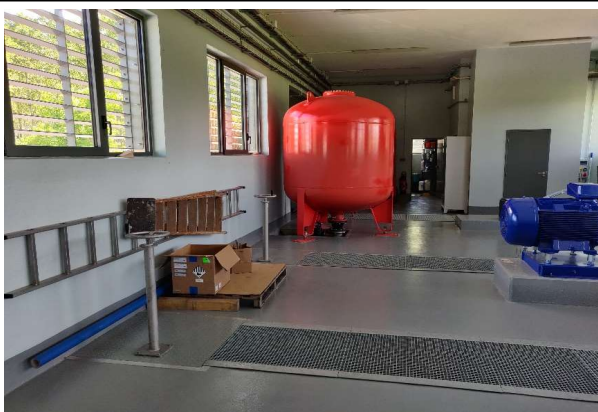
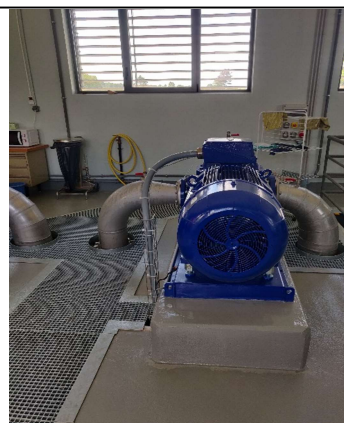
Photos

| Caractéristiques du groupe de pompage | | | | | | |
|---|---|---|---|---|---|--|
| Pompe 1 | | | | | Pas de plaque caractéristique | |
| Pompe 2 | | | | | Pas de plaque caractéristique | |
| Pompe 3 | | | | | Pas de plaque caractéristique | |
| Pompe 4 | | | | | Pas de plaque caractéristique | |

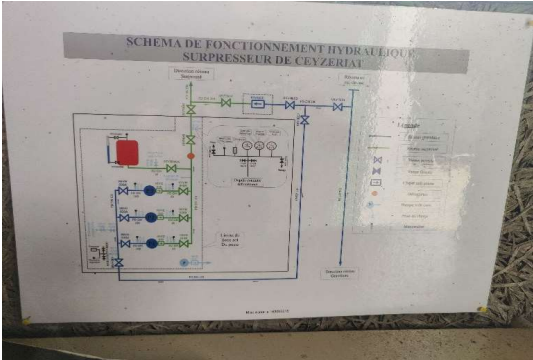
| Photos | |

| Diagnostic canalisations et robinetterie | | | |
|---|---|---|---|
| Canalisation 1 | Fonte | 125 mm | RAS |
| Canalisation 2 | Fonte | 100 mm | RAS |

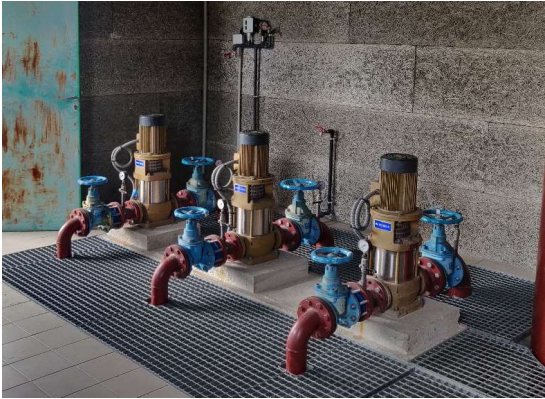
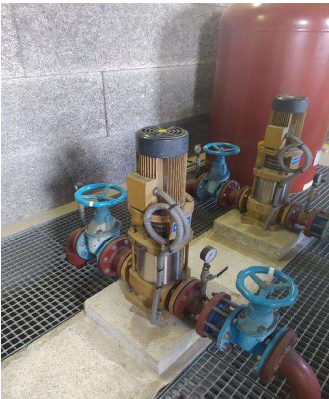
| Photos | |

| Caractéristiques du groupe de pompage | | | | | |
|---|---|---|---|---|---|
| Pompe 1 | 30 m³/h | 30,5 m | ? | GRUNDFOS / CR30-30 | - |
| Pompe 2 | 30 m³/h | 30,5 m | ? | GRUNDFOS / CR30-30 | - |
| Pompe 3 | 30 m³/h | 30,5 m | ? | GRUNDFOS / CR30-30 | - |

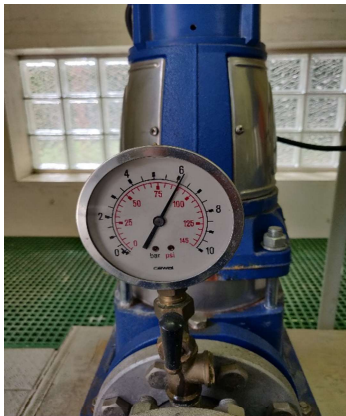
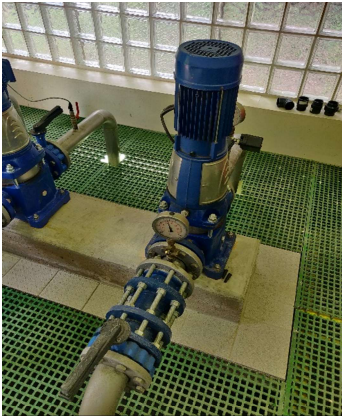
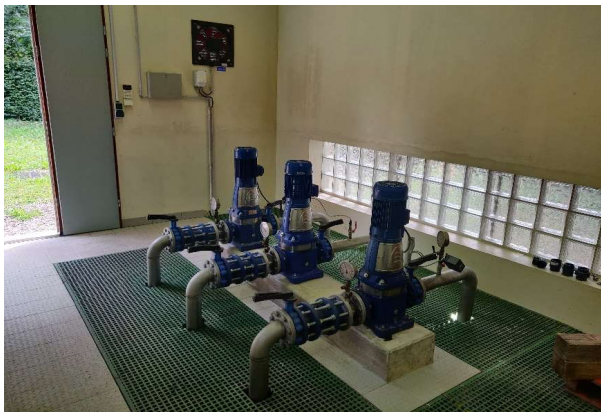
Photos

| Caractéristiques du groupe de pompage | | | | | |
|---|---|---|---|---|---|
| Pompe 1 | 22-60 m³/h | 19,2-4,6 m | ? | LOWARA / SV4601/1F30T | - |
| Pompe 2 | 22-60 m³/h | 19,2-4,6 m | ? | LOWARA / SV4601/1F30T | - |
| Pompe 3 | 22-60 m³/h | 19,2-4,6 m | ? | LOWARA / SV4601/1F30T | - |
