# Réhydratation du cœur du marais de l'Enfer

## Etude de faisabilité

janvier 2025

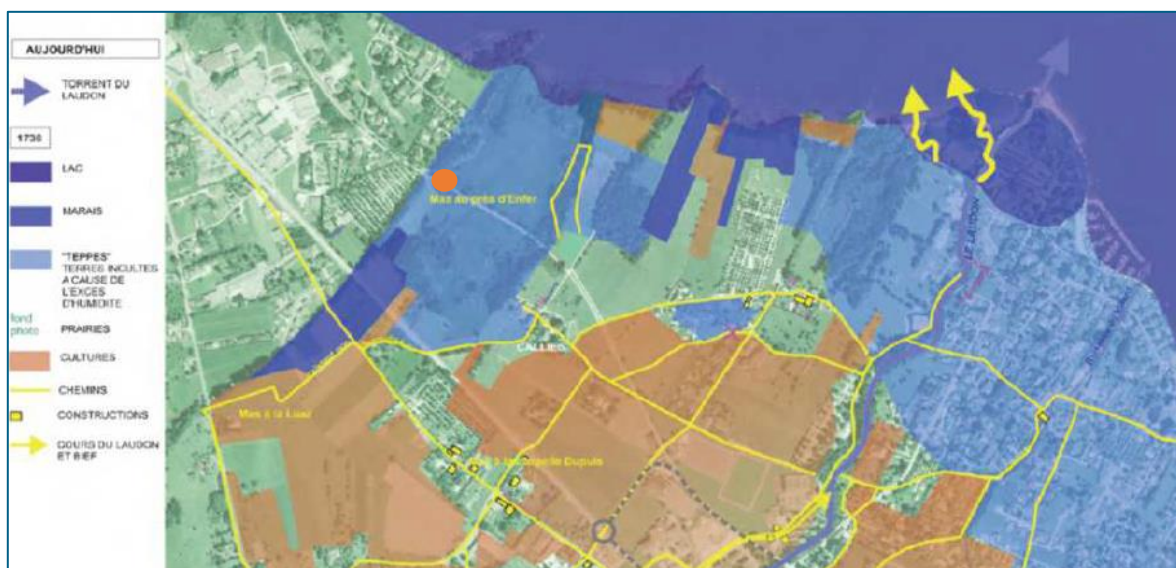
Figure 2 : Nature des sols avant 1730. Source : Guy PUZENAT

D'après le plan de gestion 2018-2023 avant 1730 le site d'étude était marqué par des superficies conséquentes de cultures, marais et « teppes » (Terres incultivées à cause de l'excès d'humidité). Les aménagements humains avaient une vocation agricole (bâtiments, chemins, etc.).

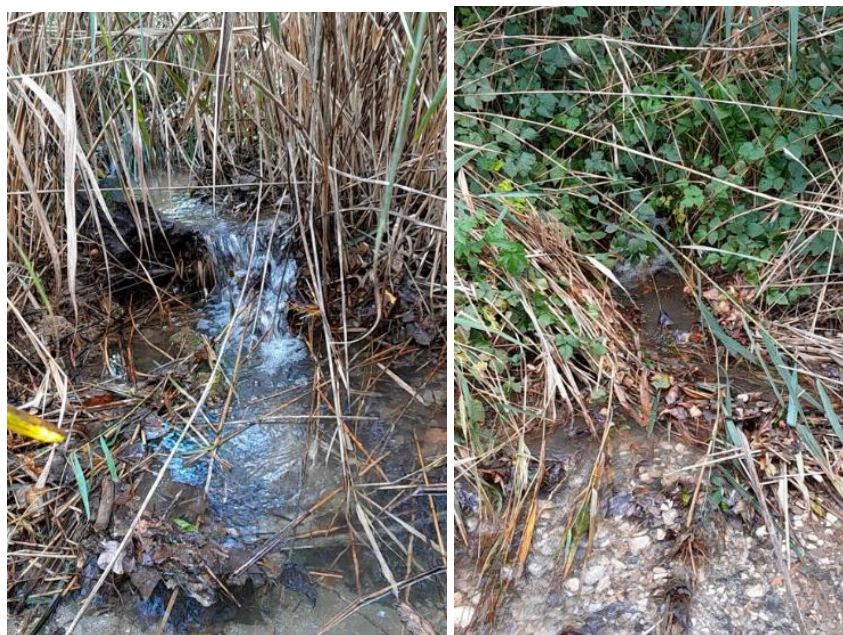
La confluence avec le lac se fait sous forme de plusieurs bras marqués au sein d'une roselière. Le jour de la prospection de terrain (09/10/2024) la continuité piscicole est jugée mauvaise en raison de la présence d'embâcles formant une chute de plusieurs dizaines de centimètres et l'absence d'un courant d'appel attractif.

Figure 9 : Bras de l'Aloua à la confluence avec le lac d'Annecy le 09/10/2024

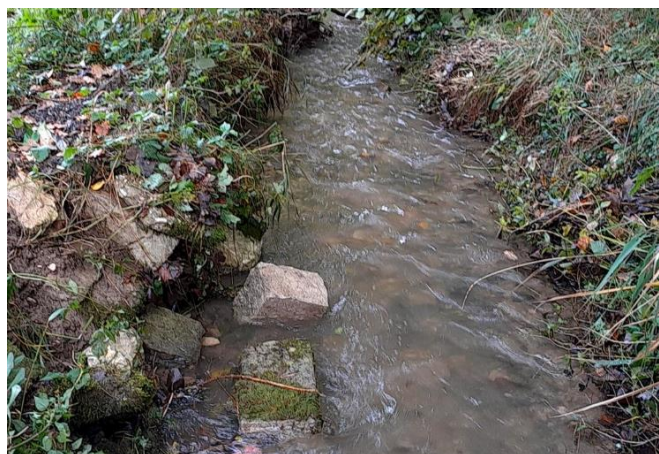
**Sur le périmètre du cœur du marais ce cours d'eau a un tracé rectiligne et une section rectangulaire.** Le fond du cours d'eau n'est pas colmaté, les alluvions sont visibles. Les berges sont raides et composées de matériaux tout venant à l'exception de la rive gauche à l'intersection des deux dernières propriétés où il est constaté un muret en pierres d'une cinquantaine de mètres. Celui-ci a un état visuel mauvais avec de nombreux éléments désolidarisés.

Figure 10 : Exemple de la section de l'Aloua et muret désolidarisé

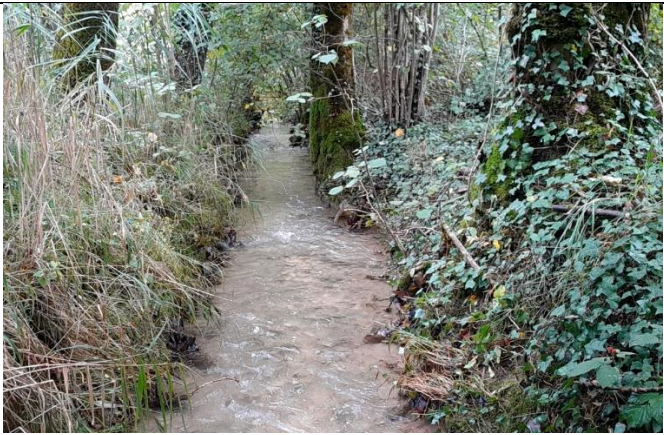
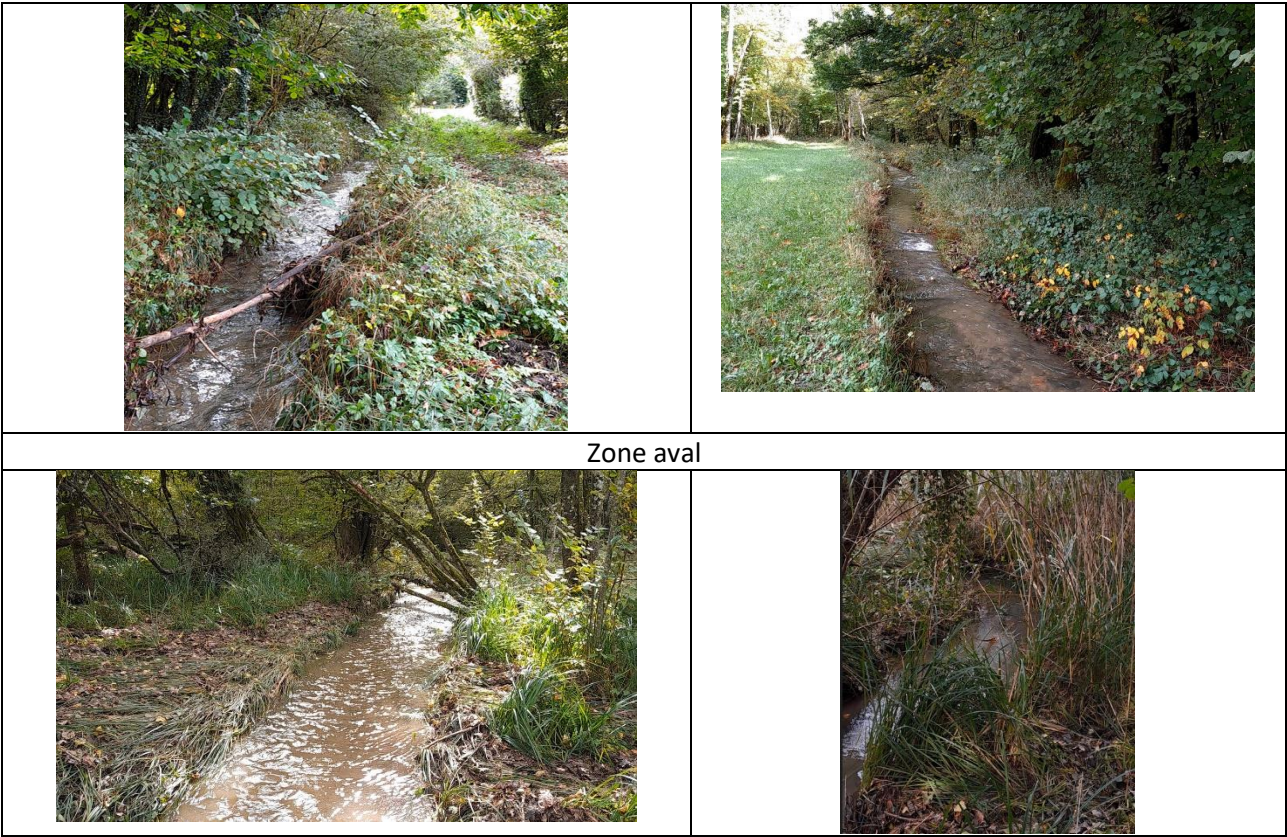
- **Zone amont – 130 ml : gros arbres en berges et incision mesurée entre 70 et 130 cm**, il est noté la présence de trois points durs d'une hauteur de chute de 20-25 cm formés d'embâcles et racines qui maintiennent temporairement le profil en long. En cas de rupture, l'incision sera augmentée. Ce secteur a la particularité de présenter sur **73 % de son linéaire une berge plus basse en rive gauche au niveau des habitations, ce qui induit un débordement préférentiel sur cette zone plutôt que le cœur du marais.**

Figure 11 : Synthèse graphique de l'analyse hydraulique et hydromorphologique de l'Aloua

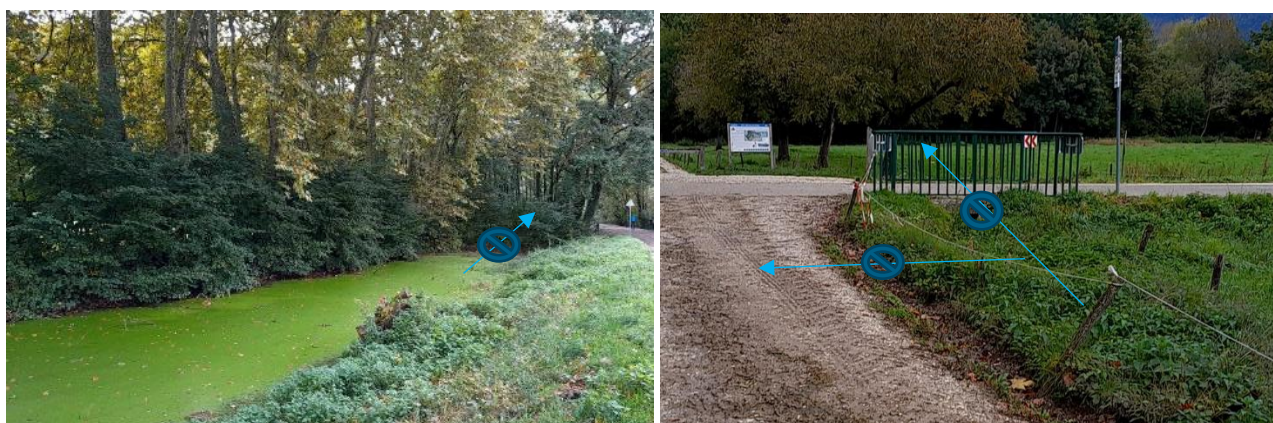
**Figure 13 : Accumulation d'eau en amont de la voie verte et OH bouché côté aval et non connectif avec la mare.**

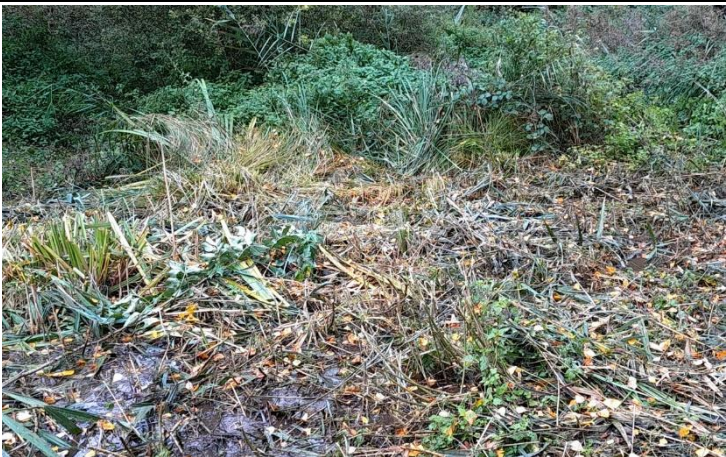
| Bras principal – Zone amont 1 | |
|---|---|
| Bras principal – Zone médiane 2 et zone aval | |

- **Zone médiane 2 – 55 ml** : une rupture de pente existe avec l'amont, les alluvions sont visibles. **Le cours d'eau traverse une zone de roseaux, sa section hydraulique disparaît, l'écoulement devient diffus.**

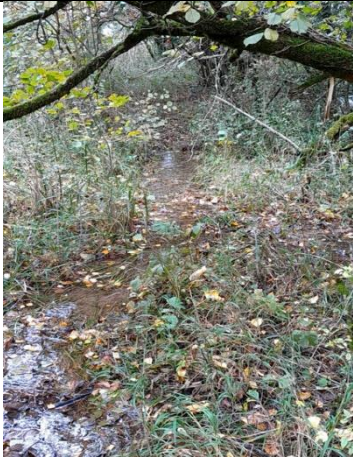
- **Zone aval – 70 ml** : le lit mineur du ruisseau devient à nouveau perceptible. **La quantité d'eau qui s'écoule à drastiquement diminuée. Le chenal rejoint le bras secondaire mais l'eau ne s'écoule plus,** une chute de plusieurs dizaines de centimètres est constatée. Dans ces conditions la continuité piscicole n'est pas fonctionnelle le jour de la visite pour le bras principal.

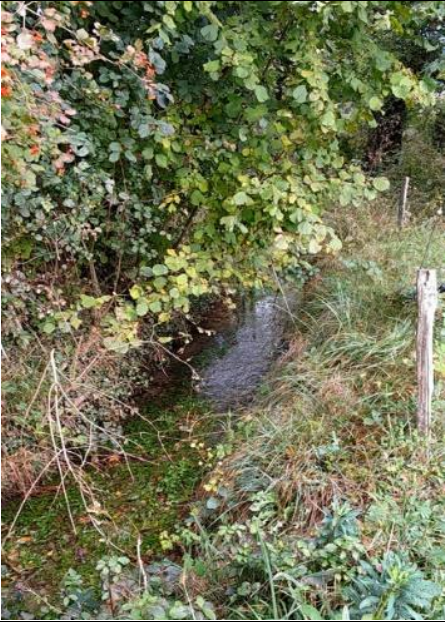
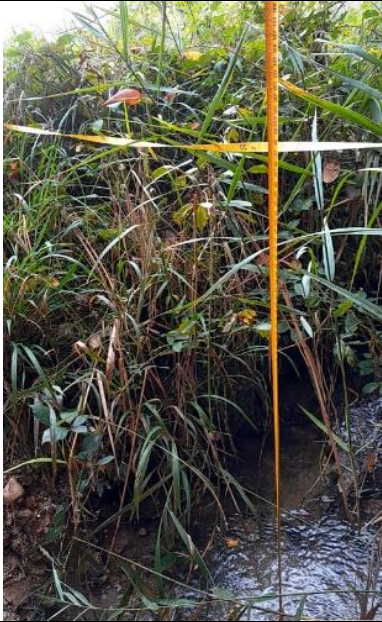
| Bras secondaire – zone médiane | |

Il s'agit d'un bras parallèle au bras principal qui débute en aval de la voie verte. Sur tout le linéaire étudié le tracé est rectiligne et la section rectangulaire. Ce bras a une position basse par rapport aux champs situés en rive droite et sur 2/3 de son linéaire le long du marais. Il est fort probable que ce ruisseau soit le fruit d'une création de l'Homme pour limiter l'engorgement des sols en eau au niveau des champs. Dans ces conditions l'incision ne désigne pas dans le cas présent un processus naturel lié à l'hydromorphologie mais une hauteur de berge anthropique.

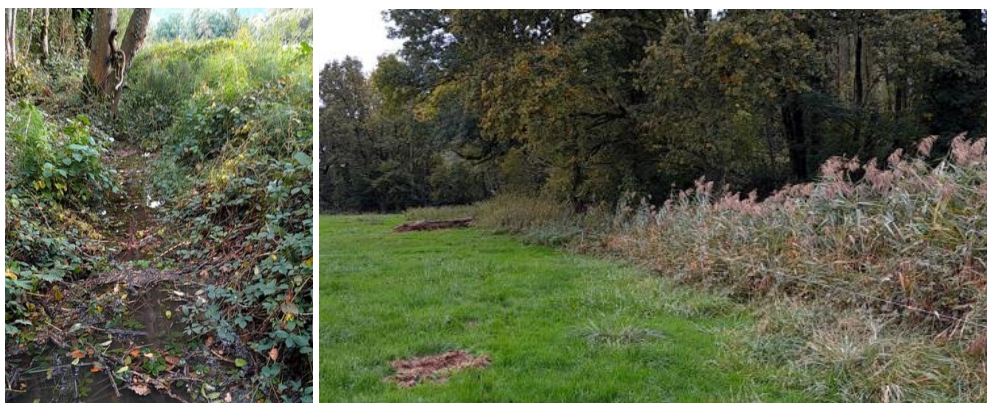
Ce ruisseau est rectiligne et recouvert par des roseaux. Au jour de la visite la continuité piscicole avec le lac est jugée non fonctionnelle en raison de la présence d'embâcles à l'embouchure.

Figure 18 : Illustrations du ruisseau de l'Espérance

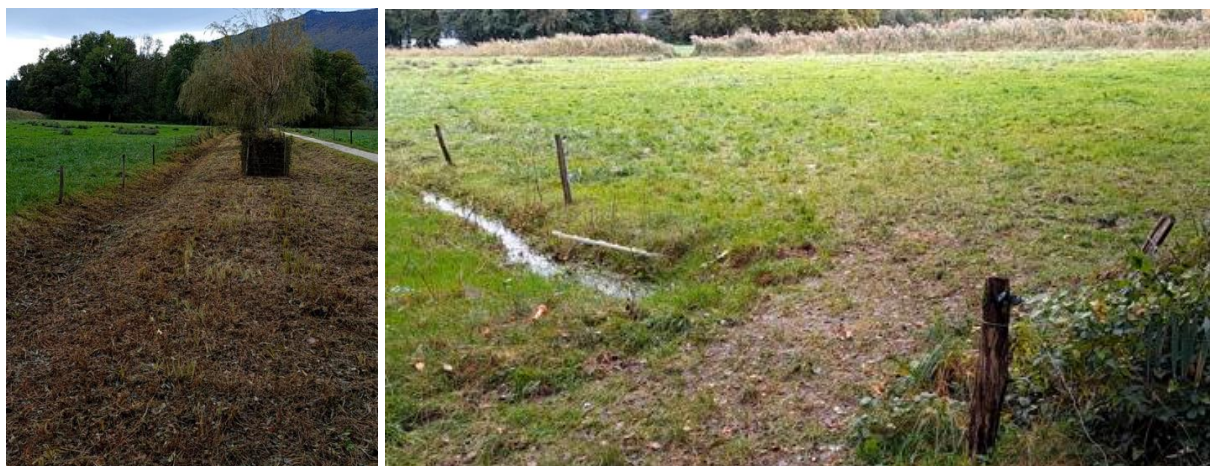
Ce ruisseau s'écoule à travers un espace enherbé, il est en partie à sec. Il traverse la digue de Calliès par le biais d'une buse dont le côté amont est calée au-dessus du fond de lit, la continuité piscicole n'est pas assurée.

Figure 19 : Illustrations du ruisseau du marais de l'Enfer (1)

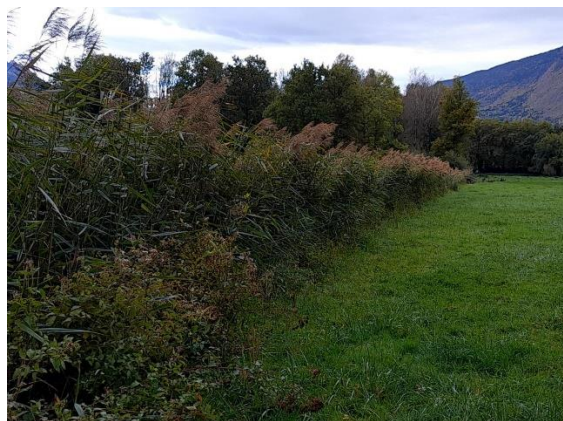
Le jour de la prospection la continuité piscicole avec le lac est jugée non fonctionnelle ; l'écoulement est diffus au sein des roseaux et touradons, il n'y a pas de chenal dessiné avec une veine d'eau préférentielle.

**Figure 20 : Illustration du ruisseau du marais de l'Enfer (2)**

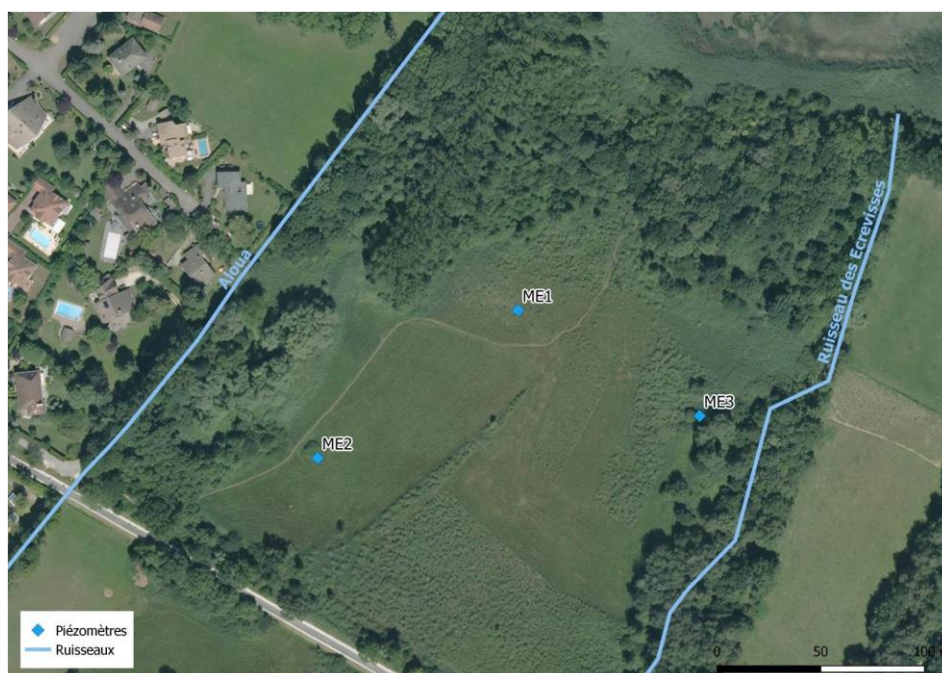
Des piézomètres ont été installés sur le marais et sont suivis par ASTERS.

Figure 29 : Localisation des piézomètres. Source : HYDROTERRE. 2024.

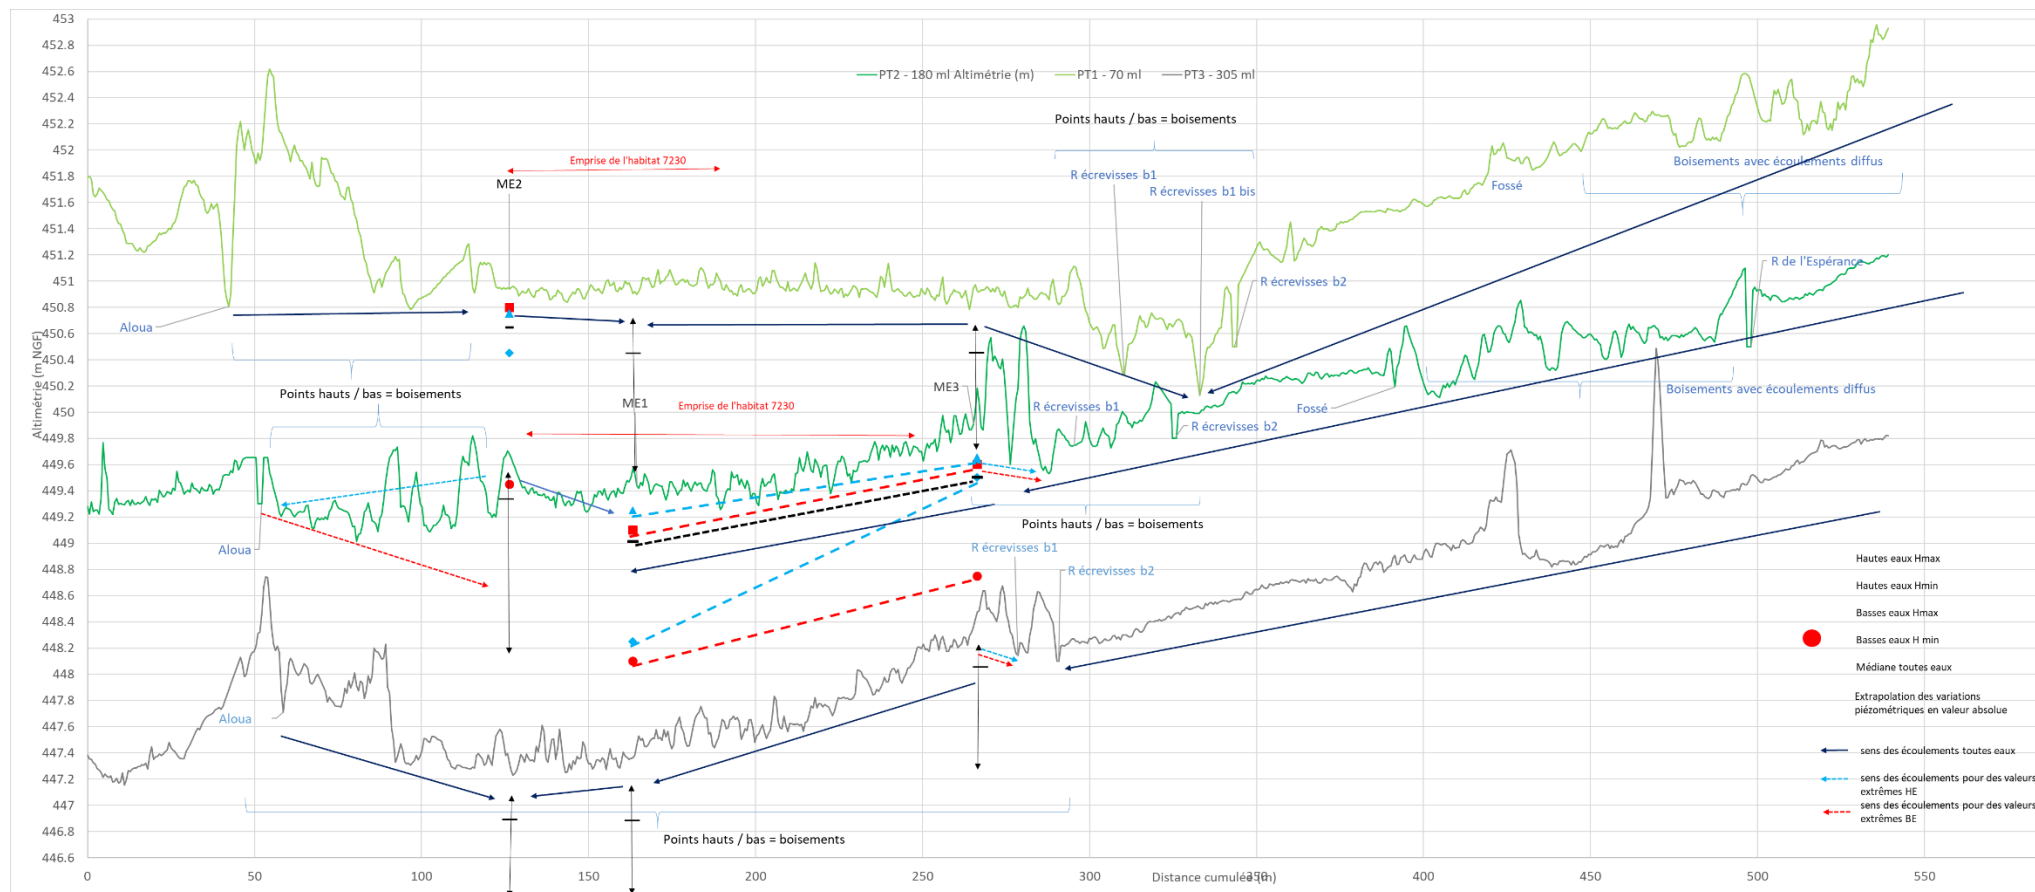
Il est présenté ci-après le graphique des profils en travers et des fuseaux de variations piézométriques.

Il est possible d'indiquer que le pendage de la nappe est directement corrélé à la topographie du terrain naturel et que les fuseaux de variations pour ME2 et ME3 sont resserrés autour de la médiane à l'exception des valeurs basses eaux H min qui atteignent des valeurs très basses. Les valeurs extrêmes pour ME1 sont plus étendues.
