# Syndicat Mixte d'Eau Potable Rhône-Sud

ETUDE SUR LA QUALITE DE L'EAU  
DU CHAMP CAPTANT DE CHASSE TERNAY

**RAPPORT  
SECONDE PHASE**  
Rapport intermédiaire

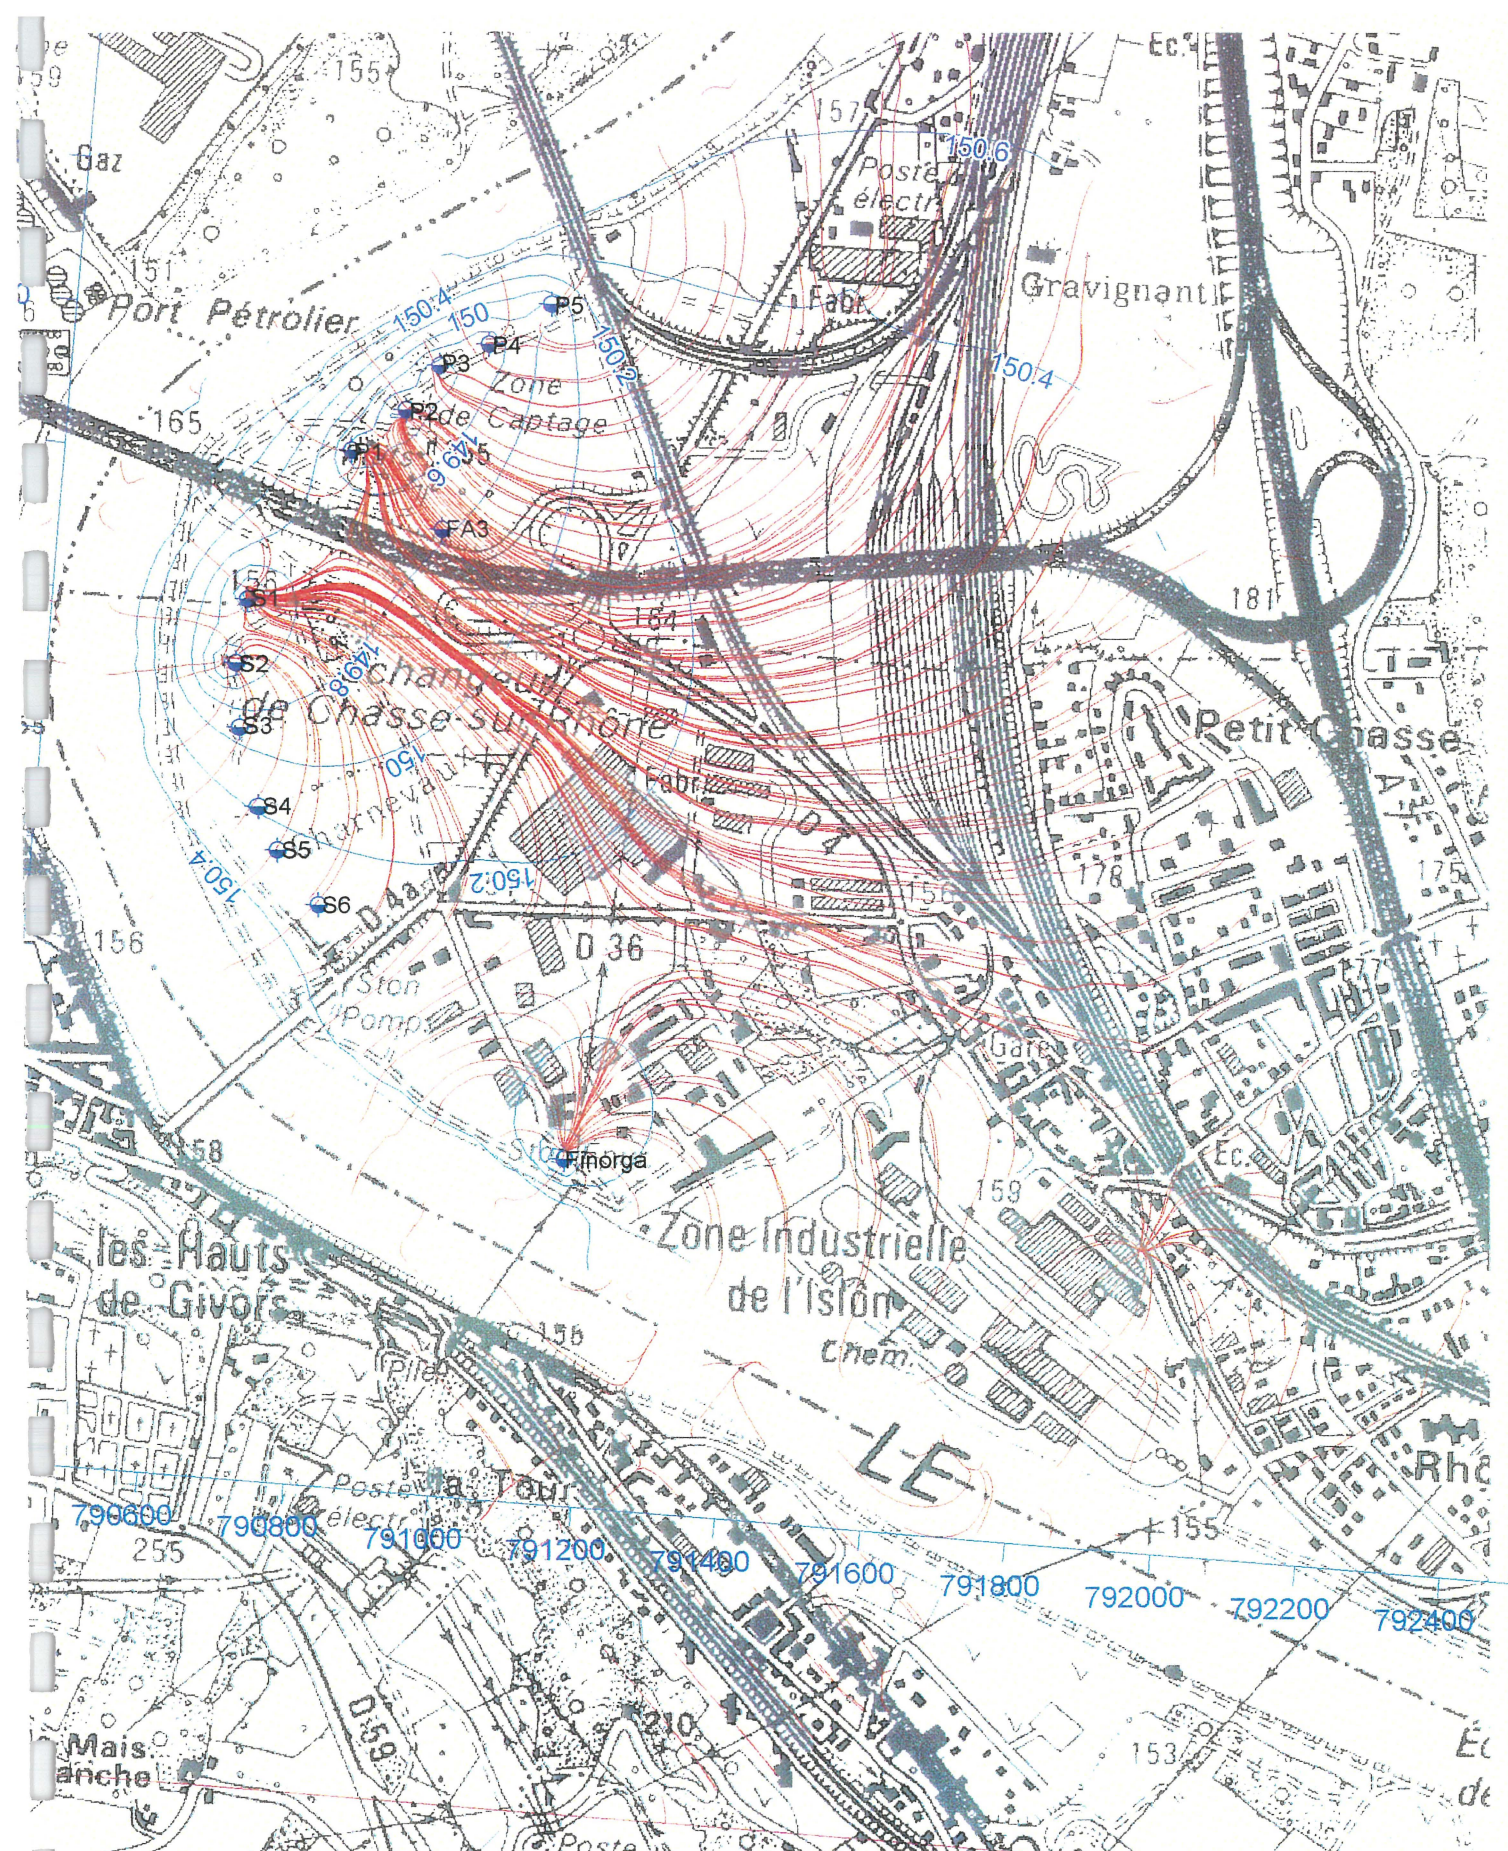
Chasse s/Rhône - Simulation n°3 :

S1 à 200 m<sup>3</sup>/h  
S2 à 200 m<sup>3</sup>/h
