MOYENNE ET BASSE DURANCE SCHEMA D'AMENAGEMENT ET DE GESTION

ATLAS CARTOGRAPHIQUE

DECEMBRE 2001

Etude hydraulique et sédimentologique de la Moyenne et Basse Durance

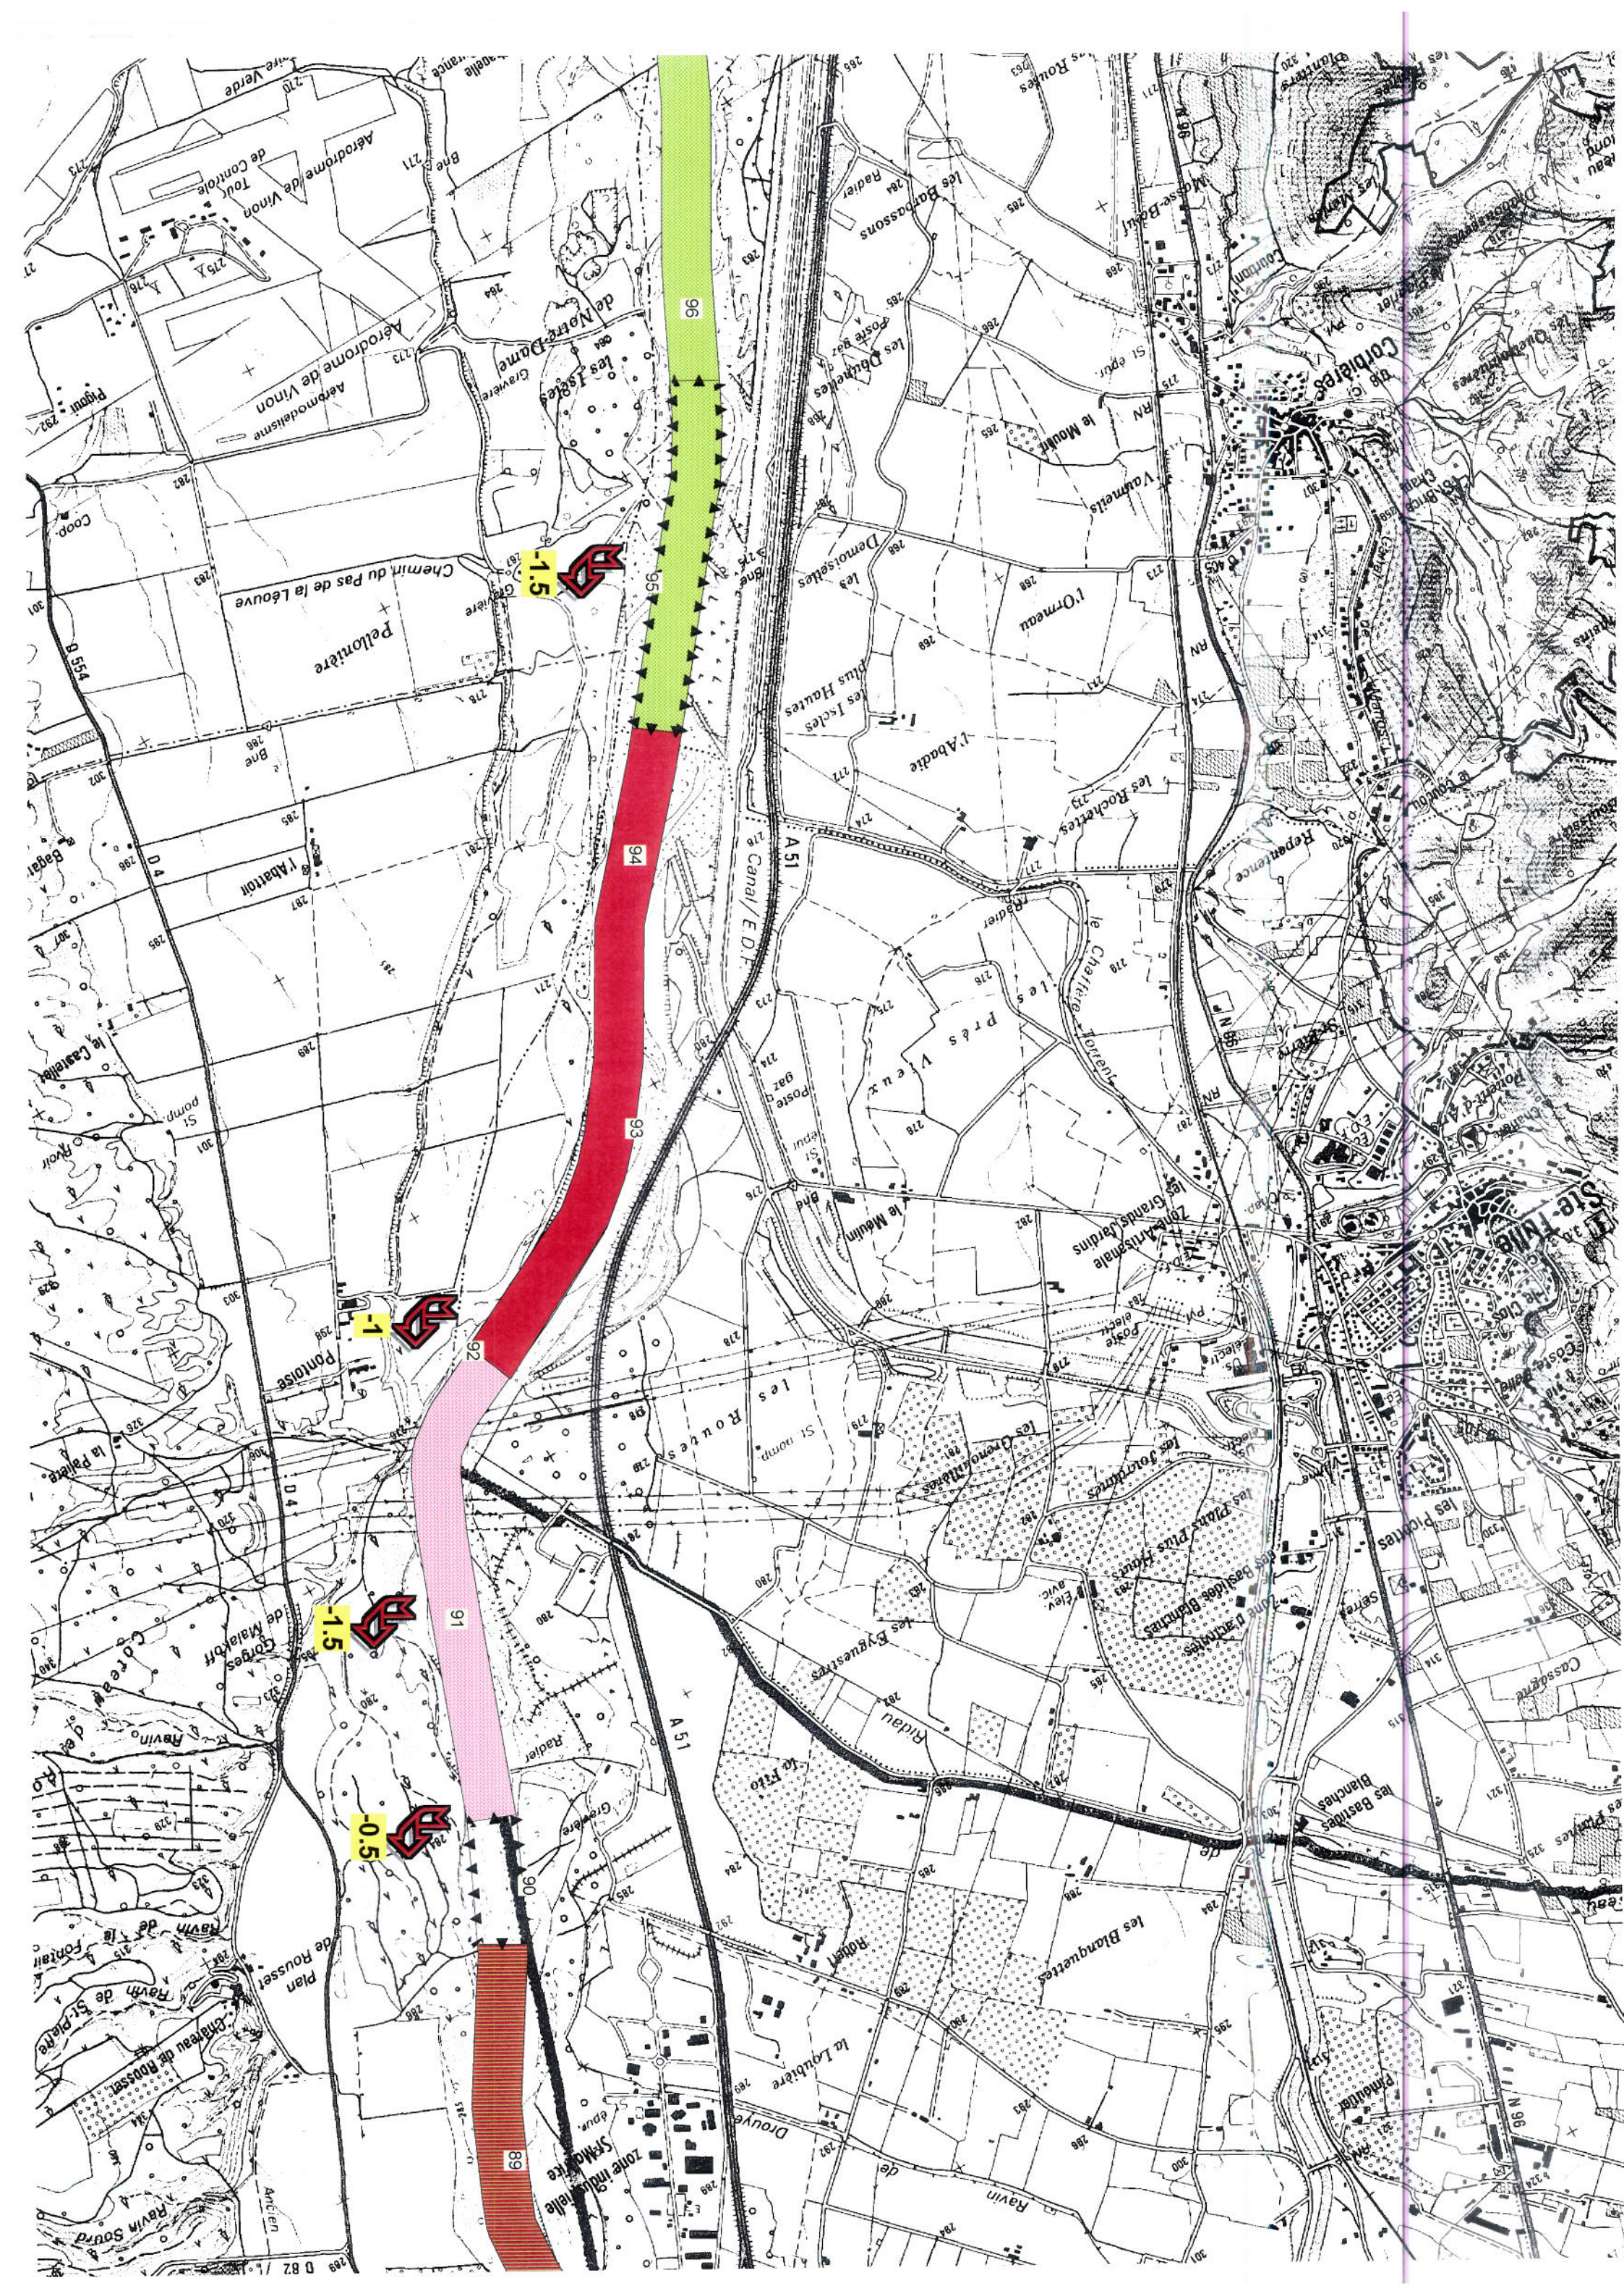
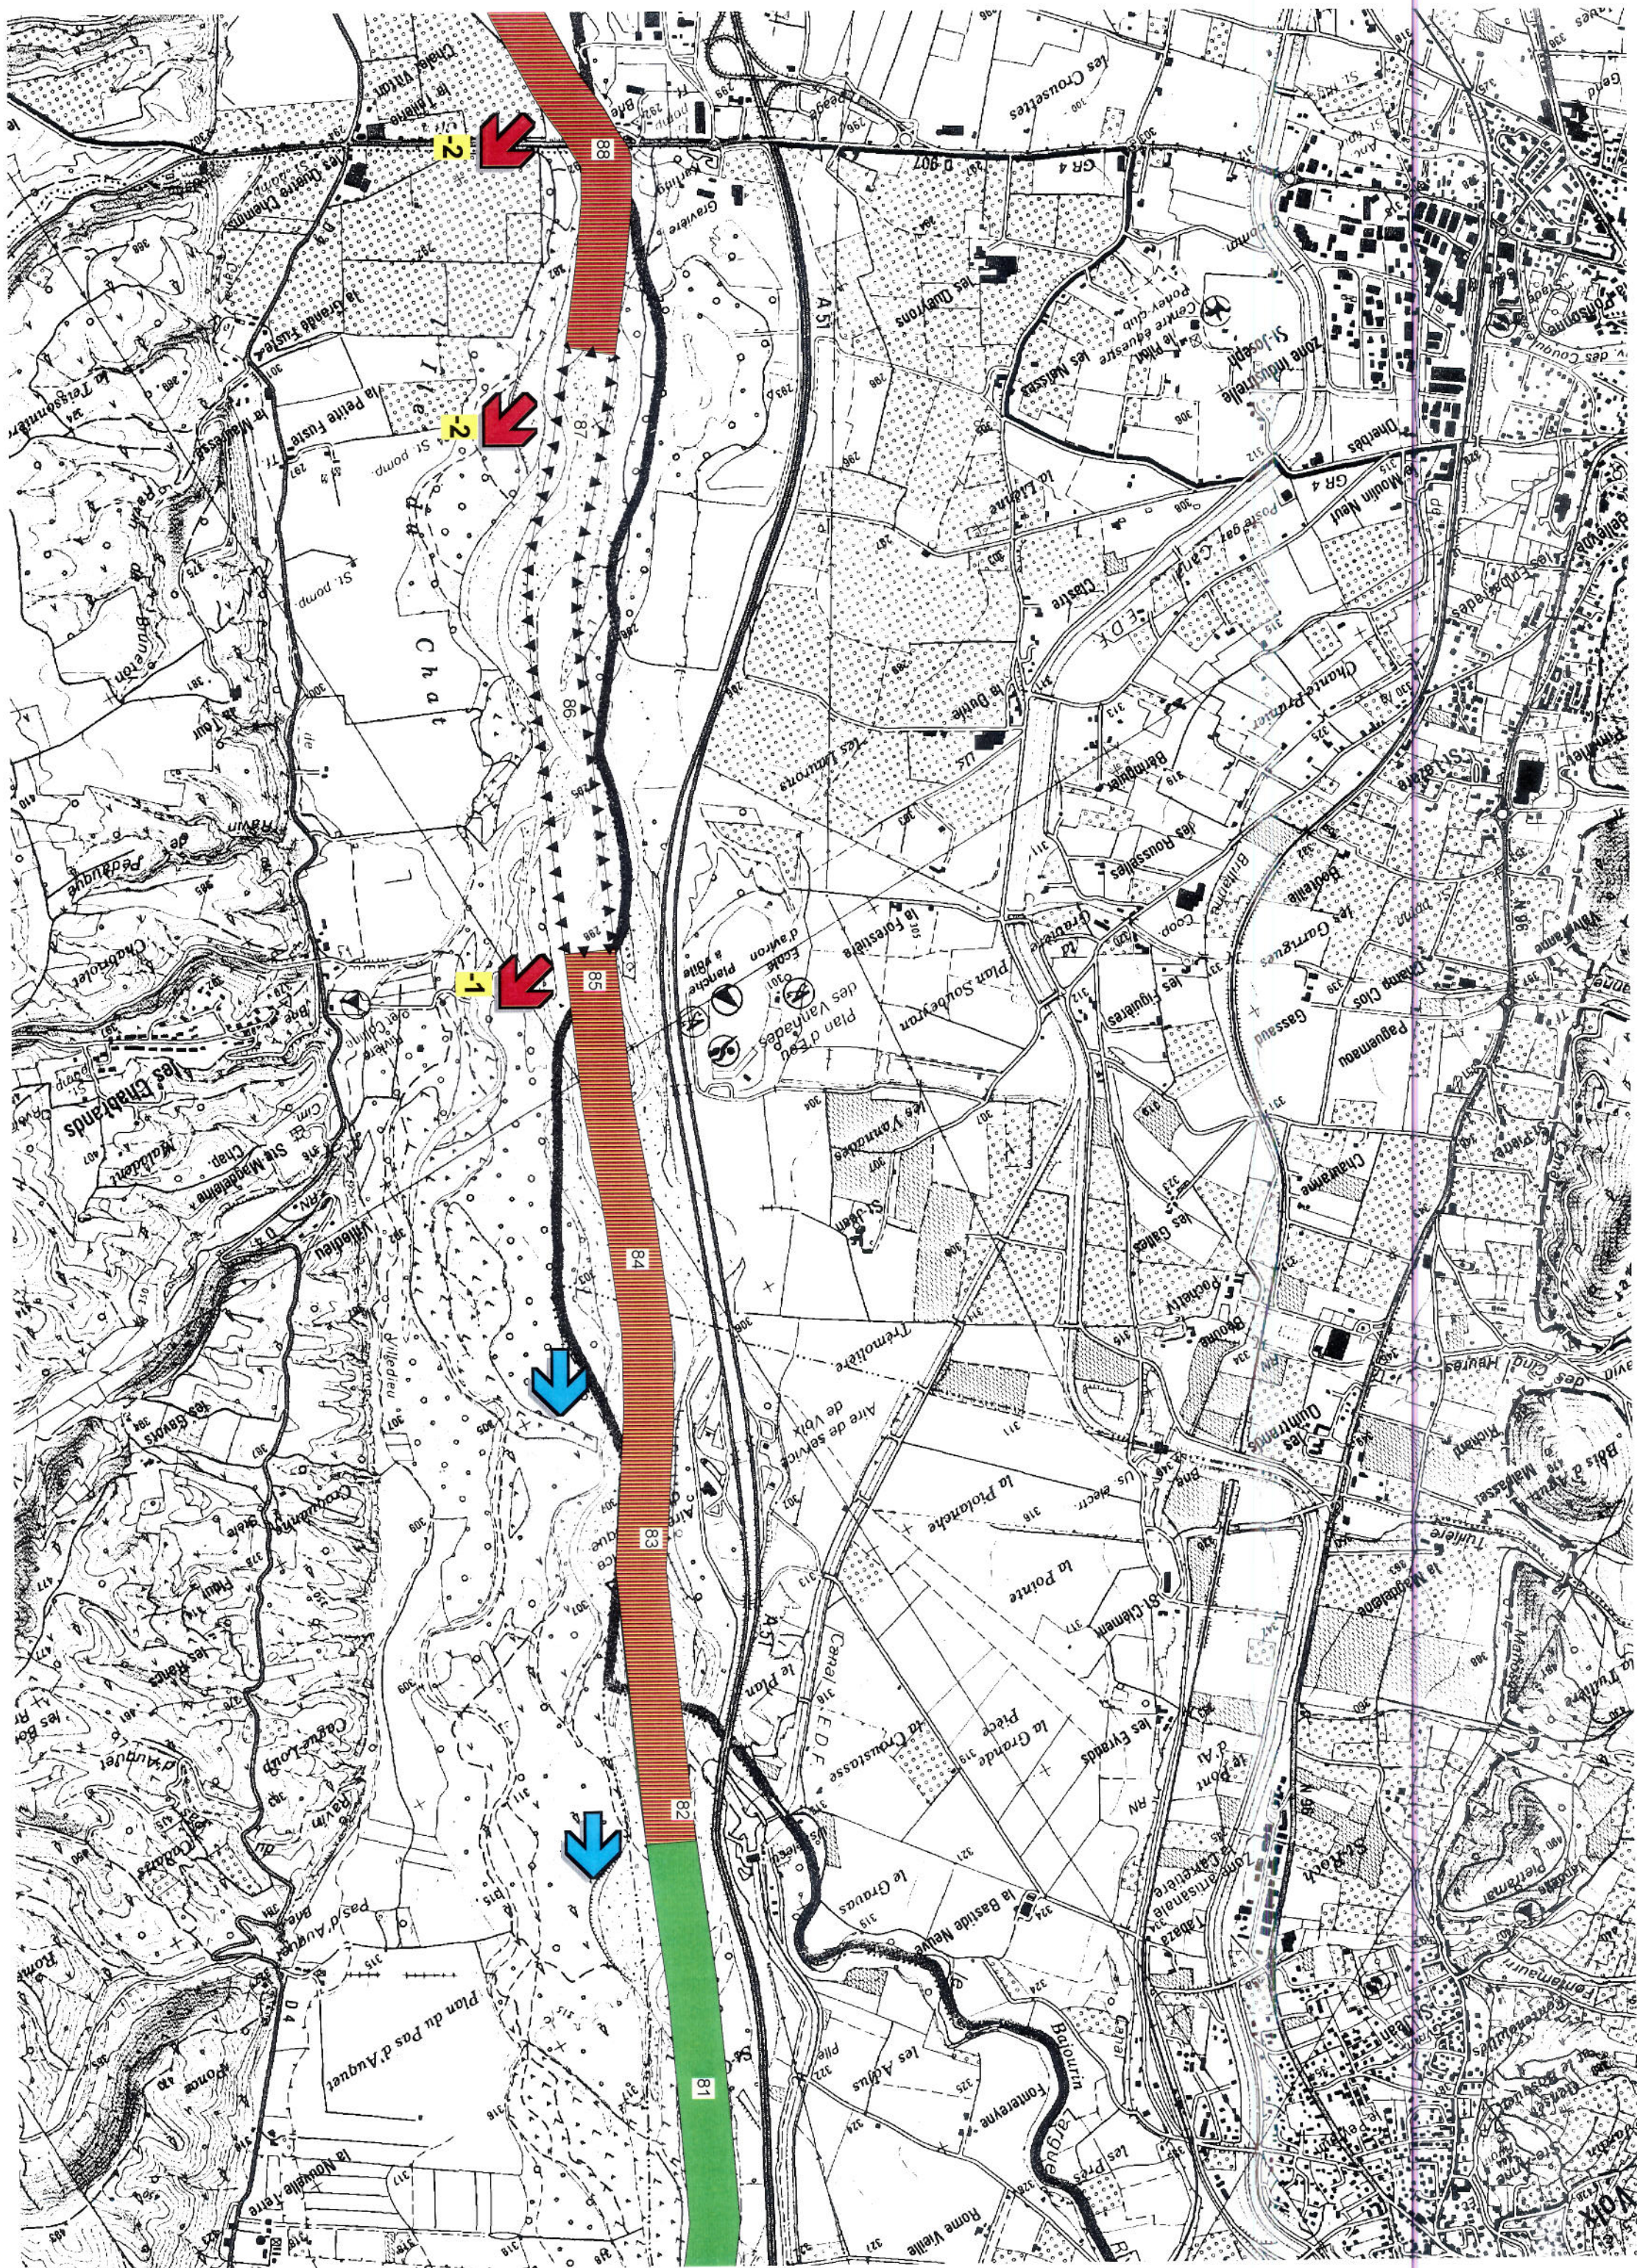
Série 1 - Planche 2

Synthèse géomorphologique

Situation en 1997/1998

ASSE - CADARACHE
