Synthèse géomorphologique

Situation en 1997/1998

ESCALE - ASSE

Série 1 - Planche 1

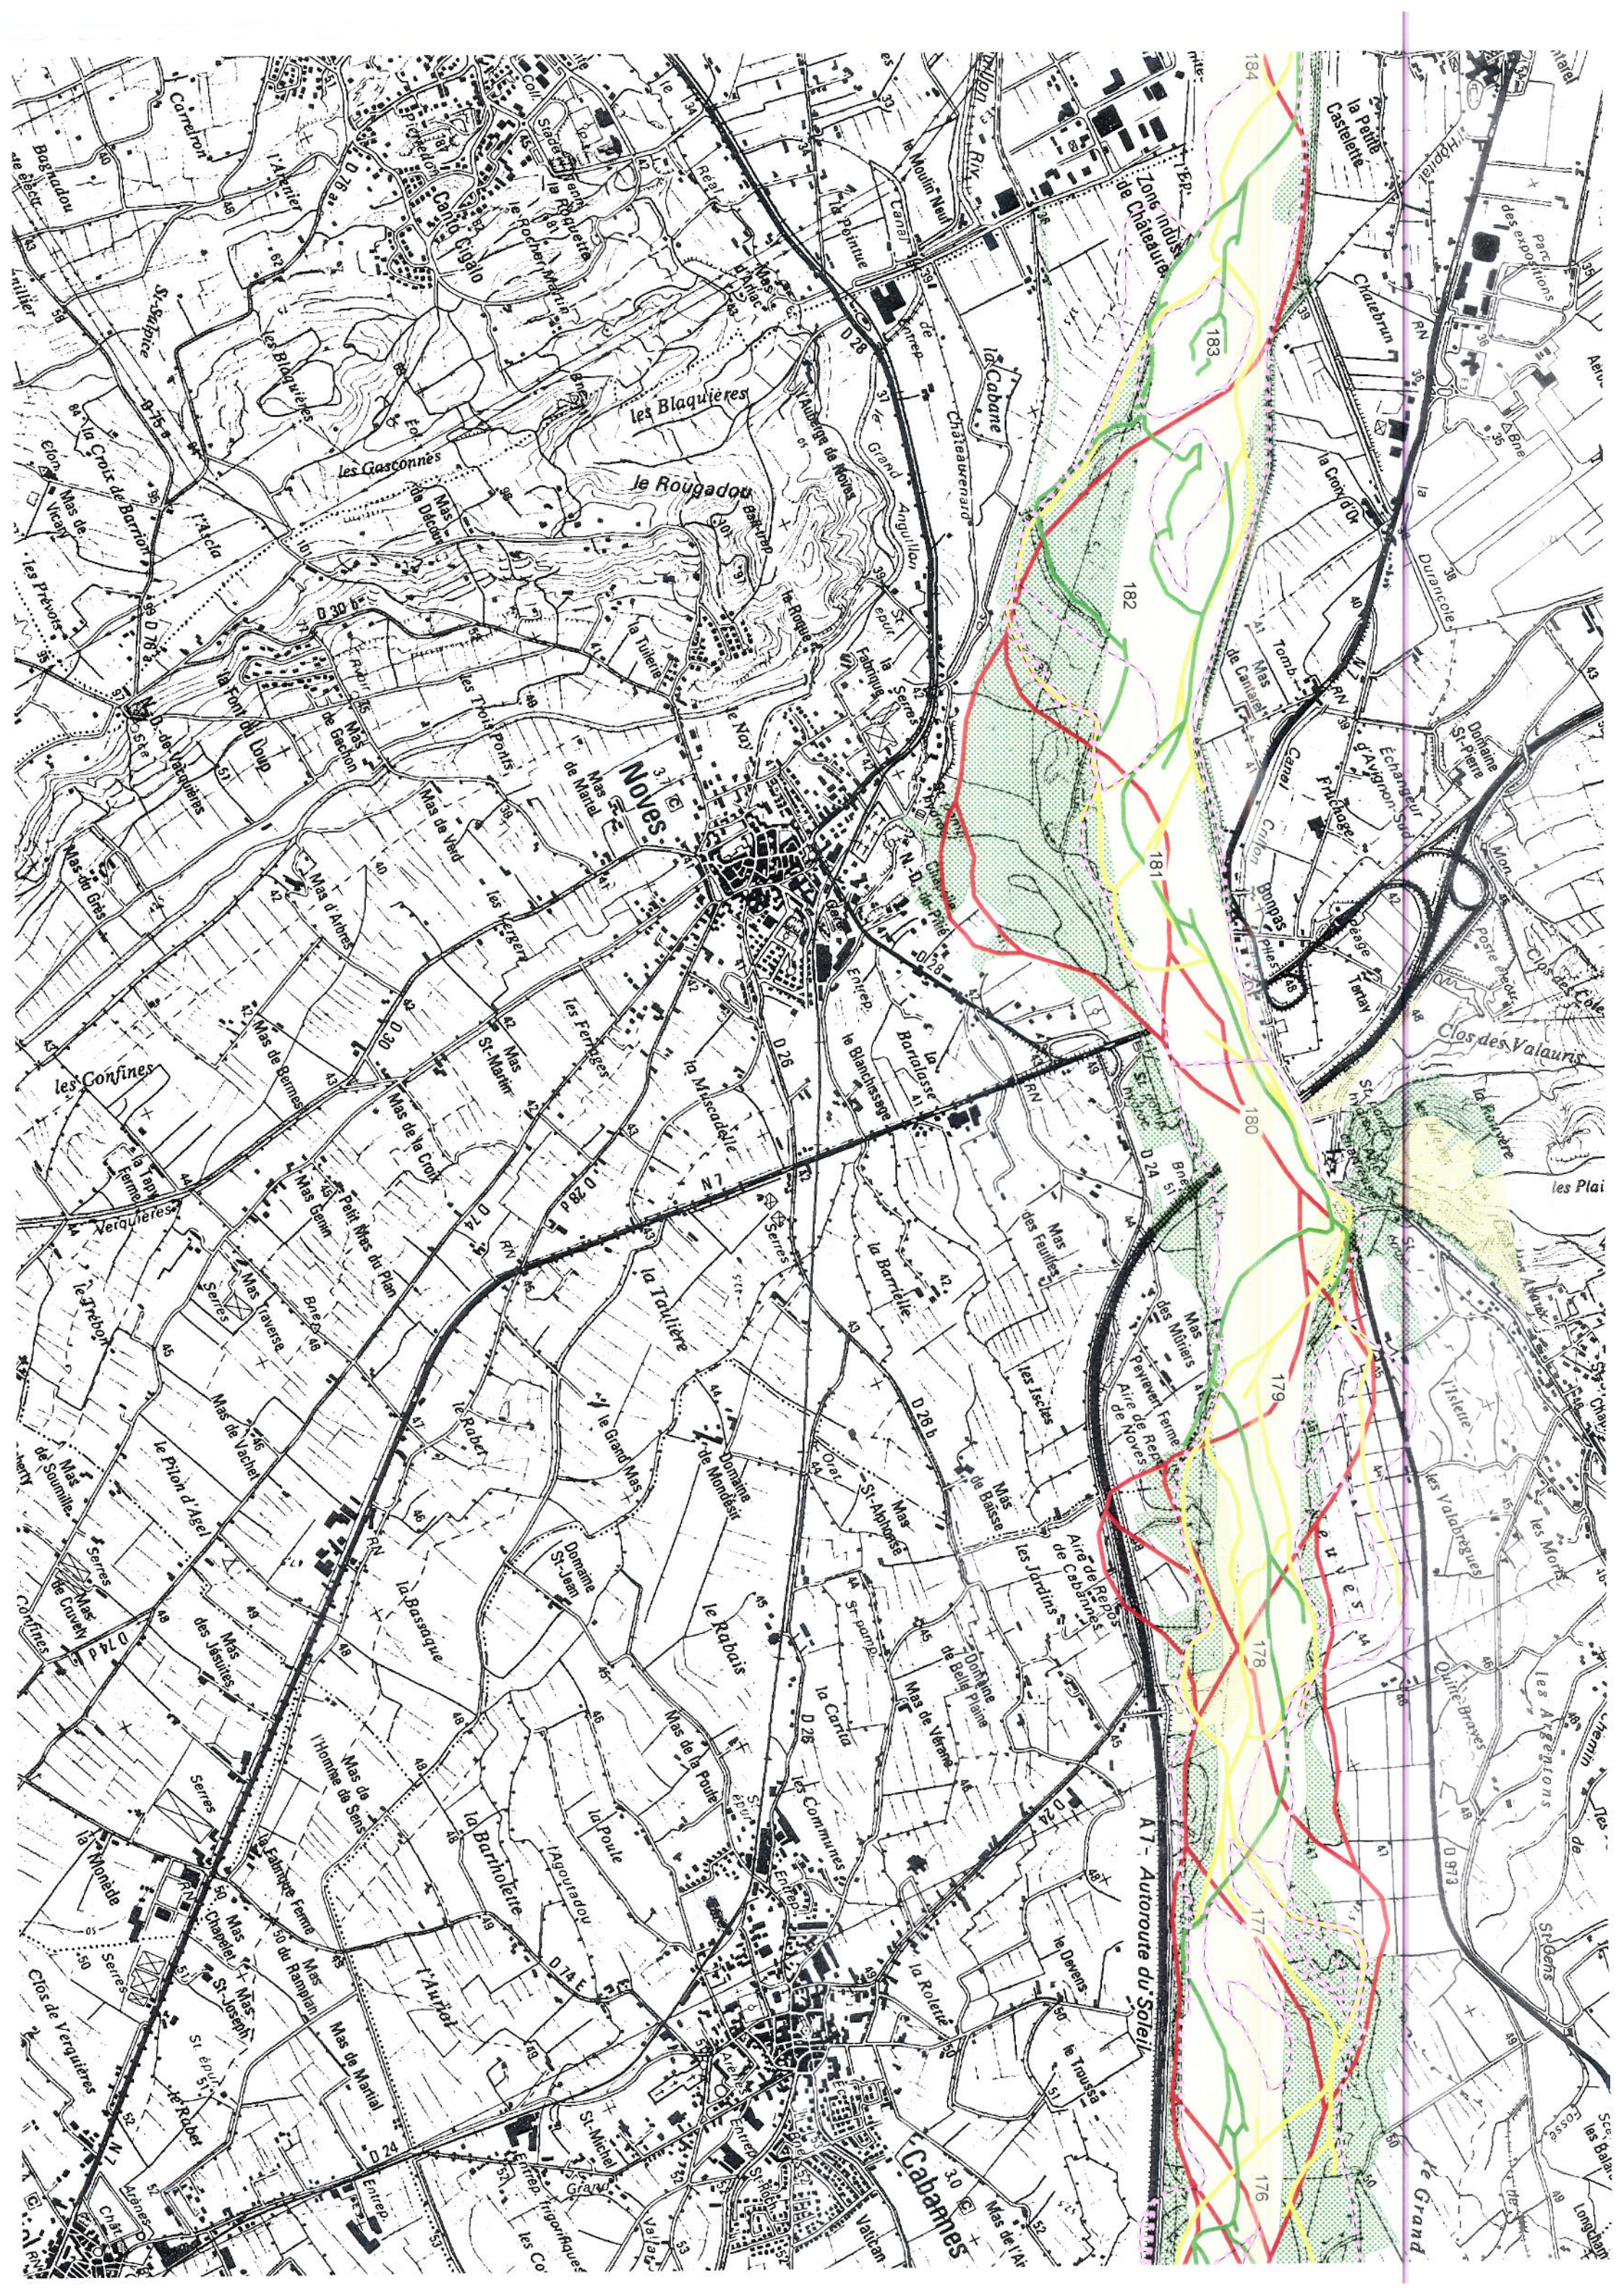
Série 2 - Planche 6

Evolution du lit en plan

CAVAILLON - AVIGNON

Géomorphologie actuel du lit

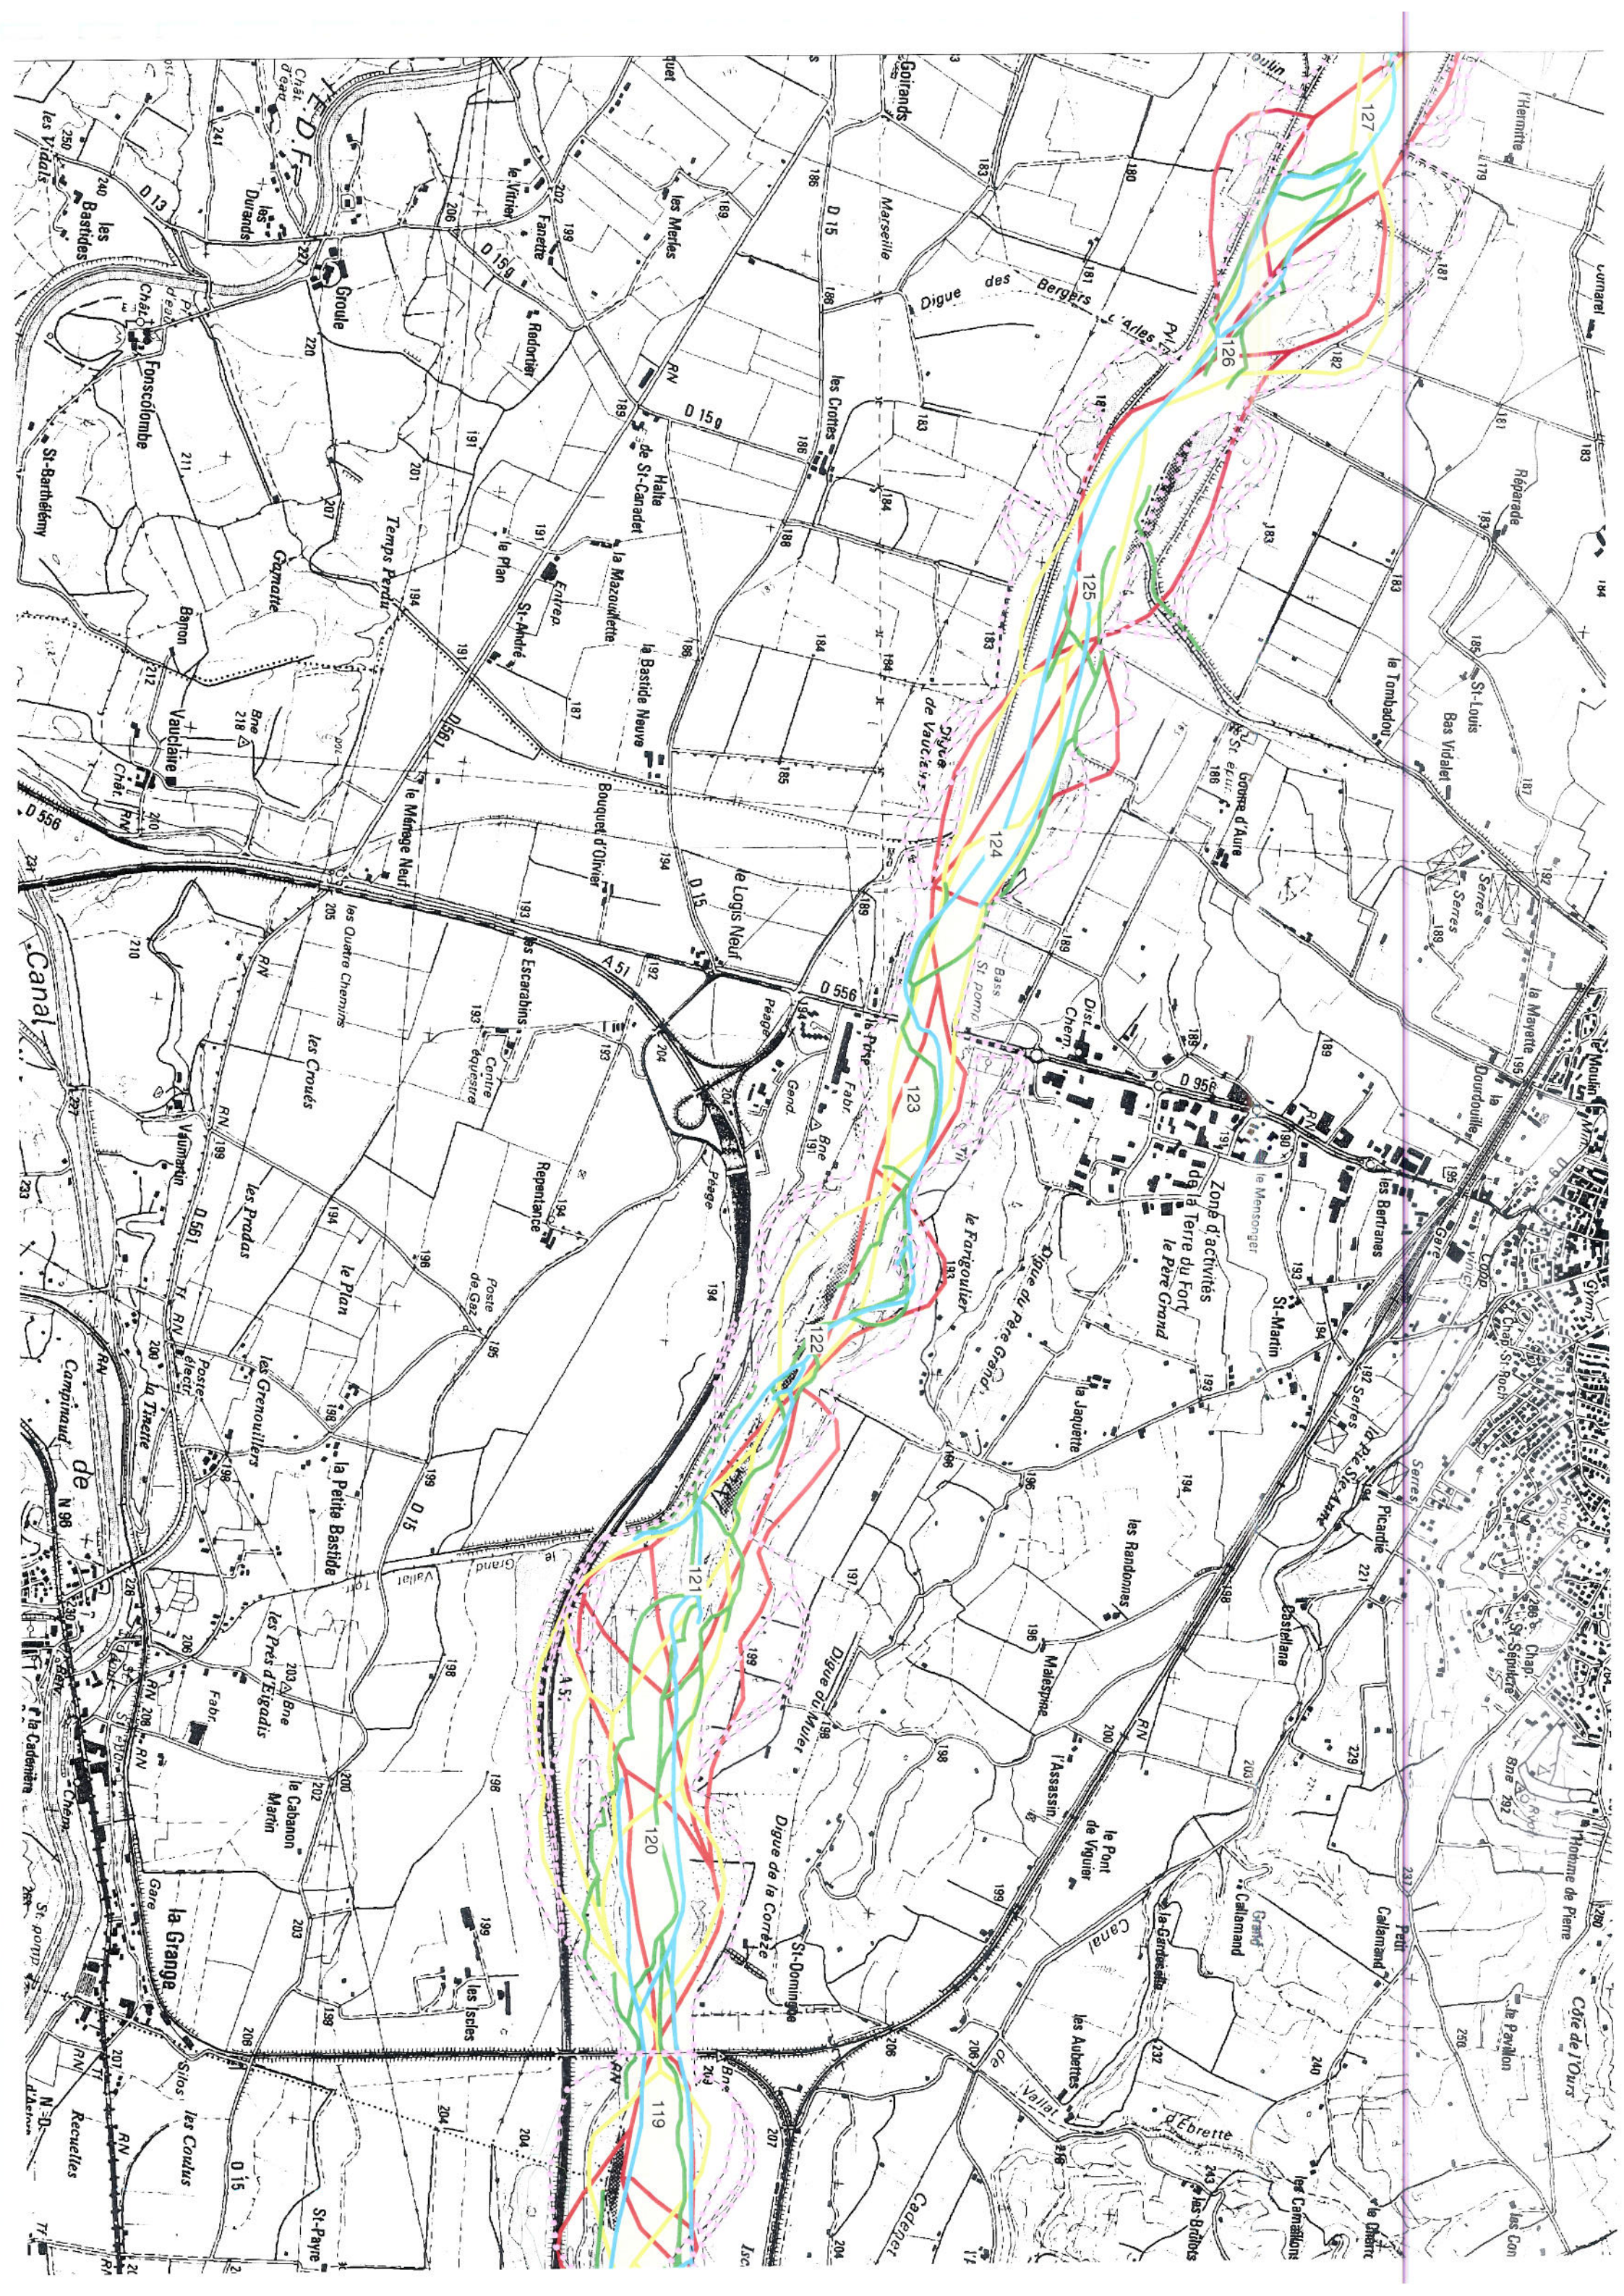
Série 2 - Planche 3

Evolution du lit en plan

CADARACHE - PERTUIS

Géomorphologie actuel du lit
