## Evolution du trait de côte du *Littoral varois*

*Rapport définitif*  
Novembre 2004

**CARTOGRAPHIE - SIG**

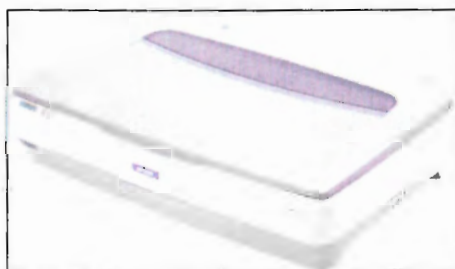
Figure 4: scanner A3 utilisé pour la numérisation

L'ensemble des clichés de 1950, 1951 et 1972 retenus est numérisé à l'aide d'un scanner à très haute résolution.

Toutefois, au-delà d'une certaine résolution, l'image numérique ne livre pas de renseignements supplémentaires. Les photographies aériennes seront scannées avec une résolution de 700 DPI afin de ne pas perdre en qualité par rapport au cliché original et de livrer un fichier numérique facilement manipulable. Cette résolution permettra d'obtenir un pixel de 1 m en sortie.

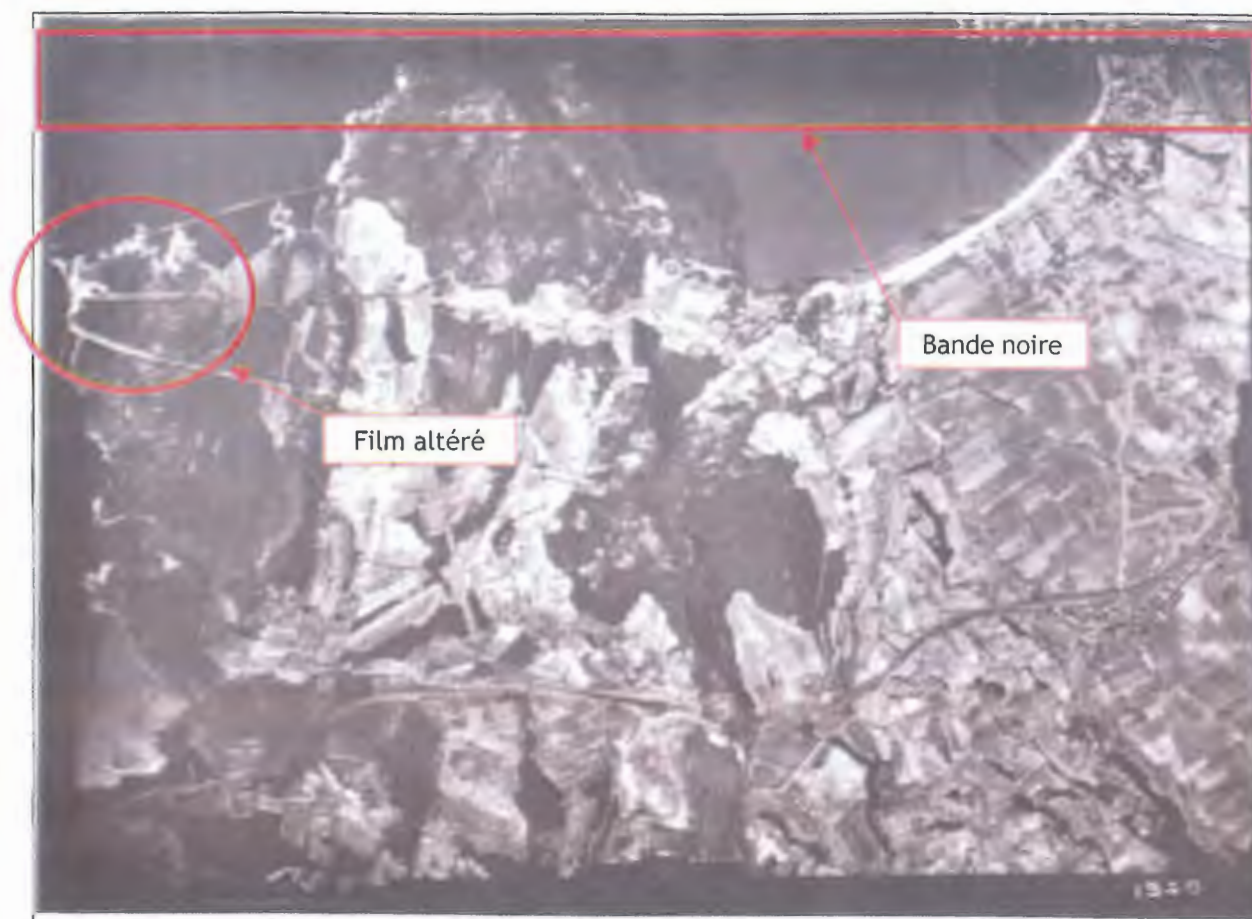
Figure 5 : Exemples de défauts présents sur les clichés de la mission "La Ciotat / Cap Lardier"

Il faut aussi noter que la qualité des clichés numérisés dépend directement de la qualité des clichés originaux. En effet, s'il y a un défaut sur le film photographique (scratch, rayure, déchirement...), il sera reporté irrémédiablement sur le cliché papier et donc sur le cliché numérisé comme le montre la figure suivante.

Les films altérés dégradent, sur les zones concernées, le niveau de précision. La résolution de la numérisation devient une contrainte car la précision est alors de plusieurs mètres.

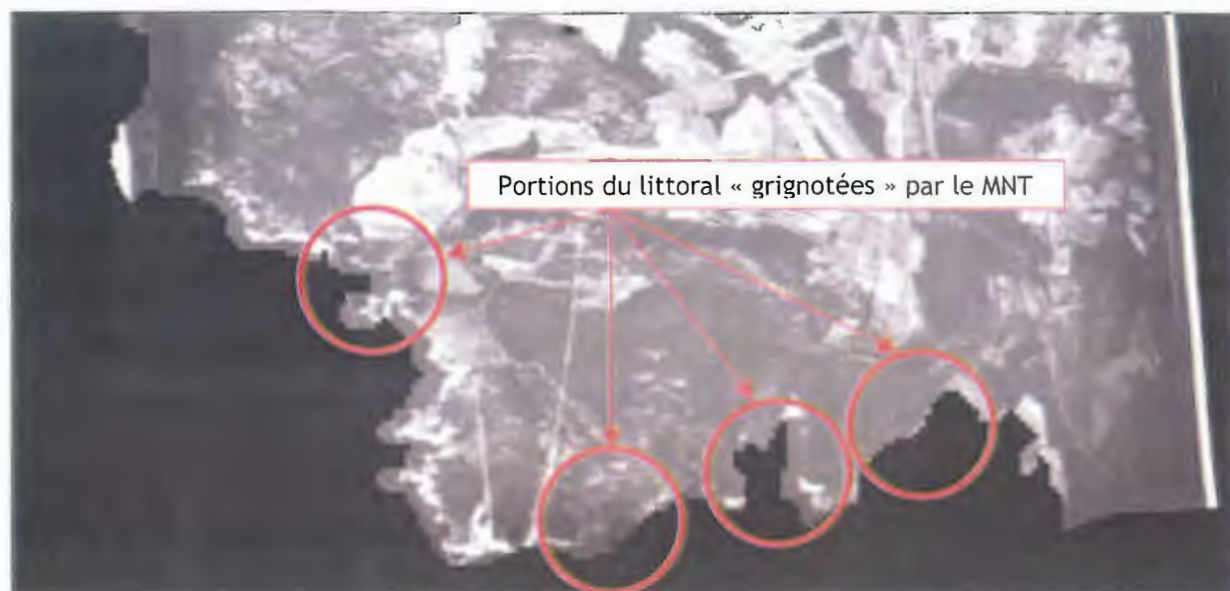
Figure 6 : Les limites du MNT

Le MNT joue un rôle important dans la rectification des images mais aussi dans le résultat attendu de l'orthophotographie. En effet, si le MNT de la BD Alti® couvre effectivement l'ensemble du territoire national, ses limites « littorales » talonnent la frange littorale. Concrètement, il est observé en plusieurs endroits, un « grignotage » de cette frange par le MNT et par conséquent, certaines portions du littoral n'apparaissent pas sur l'orthophotographie comme le montre la figure suivante :

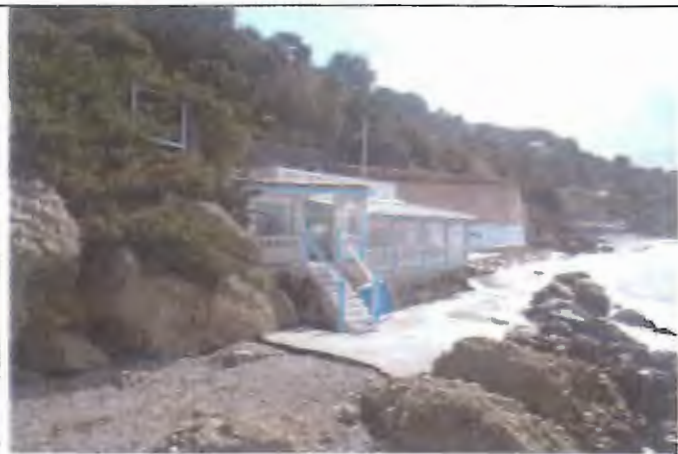
Figure 9 : Plage du Lido (Sanary-sur-Mer)

D'autre part, il semble que d'autres éléments soient à intégrer dans la réflexion. En effet, les conditions d'occupation de la plage (ou arrière-côte) étant favorables du fait du peu de marnage, s'est développé un type d'urbanisation gagnant sur le rivage. Les nombreux établissements d'accueil (hôtellerie, restauration entre autres) qui jalonnent le littoral varois constituent d'ailleurs un exemple représentatif.

Ces « blocs » bâtis en dur, reposant sur une dalle de béton rattachée au trait de côte initial sont donc -à priori- à prendre en compte dans la digitalisation du trait de côte, au même titre que les ouvrages lourds et infrastructures portuaires (enrochements, digues...).

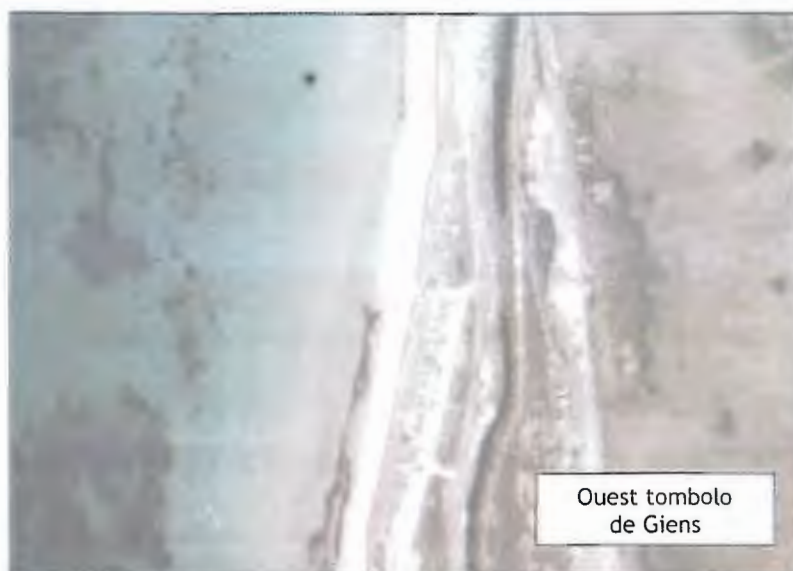
Ouest tombolo  
de Giens

*Figure 12 : Limite du trait de côte à l'interface plage / massif dunaire*

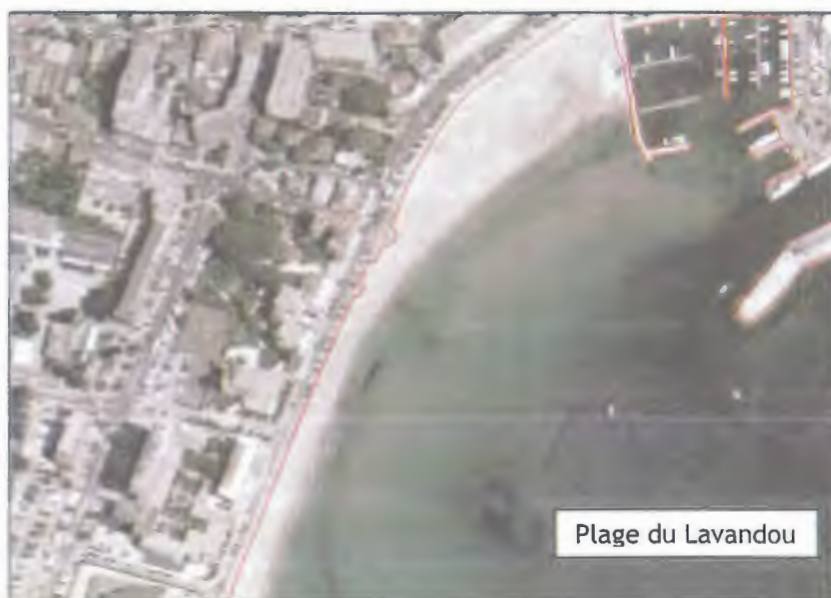
Plage du Lavandou

- En haut de plage, frontière entre la plage et le haut de plage artificialisé ou bâti (enrochements, digues, murs de protection ou de soutènement...)

*Figure 13 : Limite du trait de côte à l'interface plage / haut de plage artificialisé*

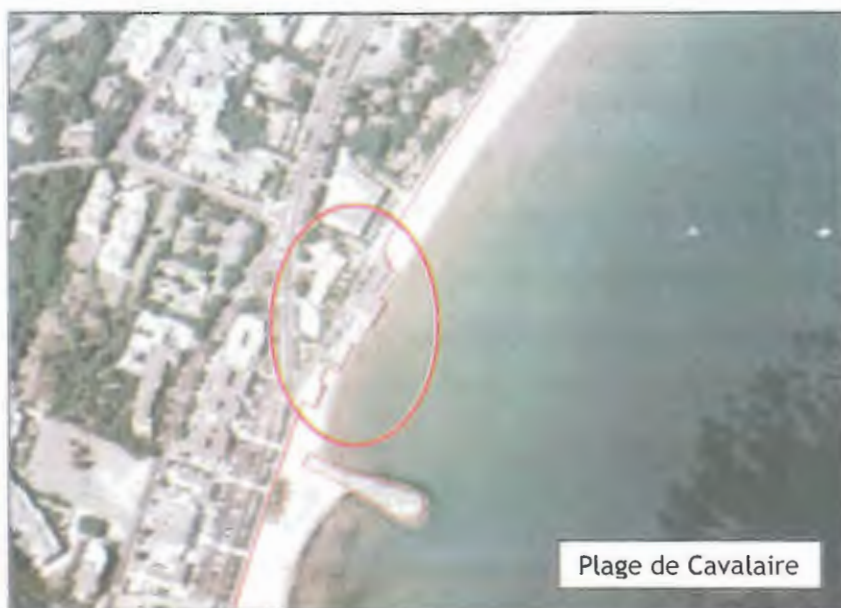
Figure 14 : Limite du trait de côte à l'interface plage / blocs bâtis gagnés sur le rivage

- En haut de plage, frontière entre la plage et les « blocs » bâtis gagnés sur le rivage, rattachés au trait de côte initial (terrasses ou bâtiments gros œuvre, fixes)

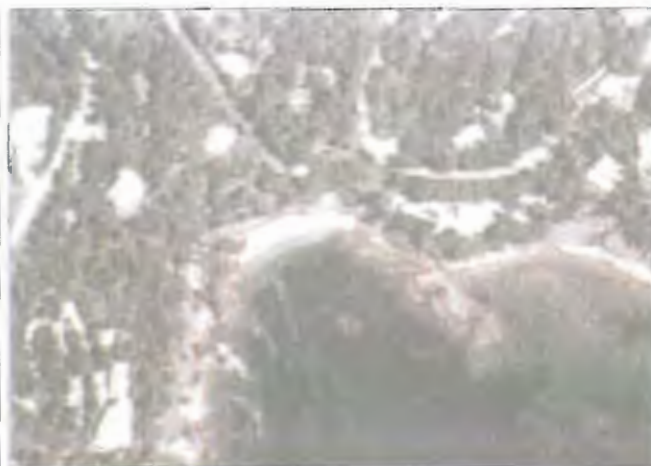
Figure 15 : Exemple de pocket beach

La côte étant majoritairement formée de roches dures, les plages adossées se présentent sous la forme de « plages de poche » (« pocket beaches ») de petite taille, limitée par une falaise en arrière, un promontoire de chaque côté et une barrière rocheuse sur l'avant-côte (CETMEF, 2002).

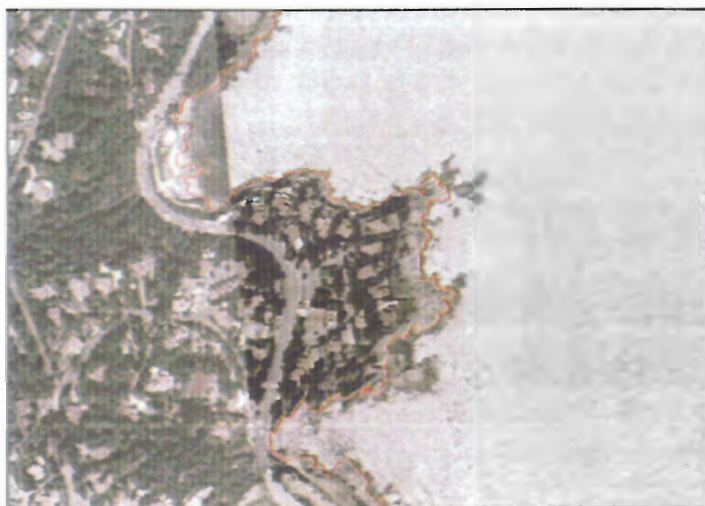
- Dans le cas d'un faciès de platiers rocheux ou de falaise, la frontière se situe entre la partie émergée en permanence et la ceinture sombre supérieure (et visible) des micro-organismes fixés.

*Figure 18 : Limite du trait de côte à l'interface partie émergée en permanence / ceinture d'organismes fixés*

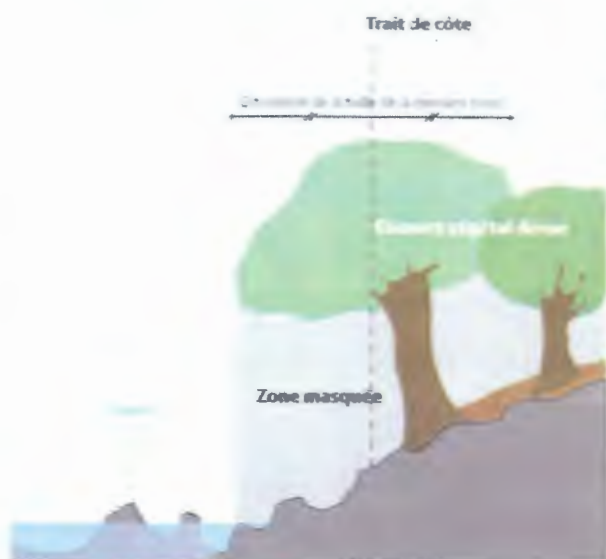
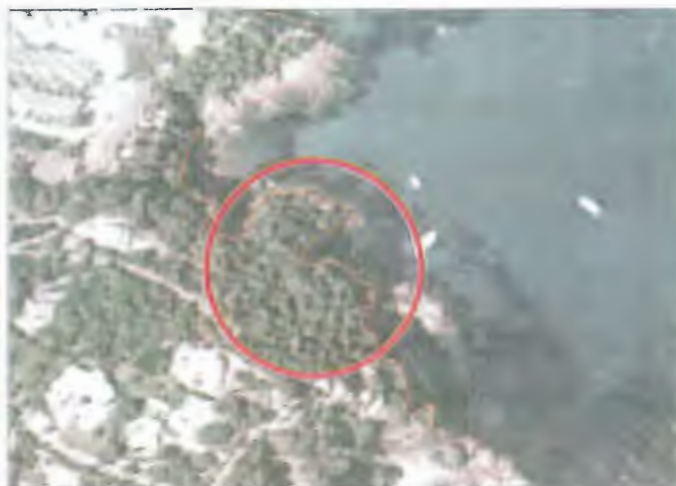
Figure 19 : Exemple de limite imposée par le couvert végétal

Dans le cas d'une zone rocheuse masquée par la végétation, la frontière est décidée de manière intuitive, en fixant une limite de découpe du couvert végétal entre les éléments visibles du littoral (petits fonds, rochers ou platiers rocheux, parties visibles de falaise) et la barrière végétale. Le tracé du trait de côte revêt alors un caractère subjectif.

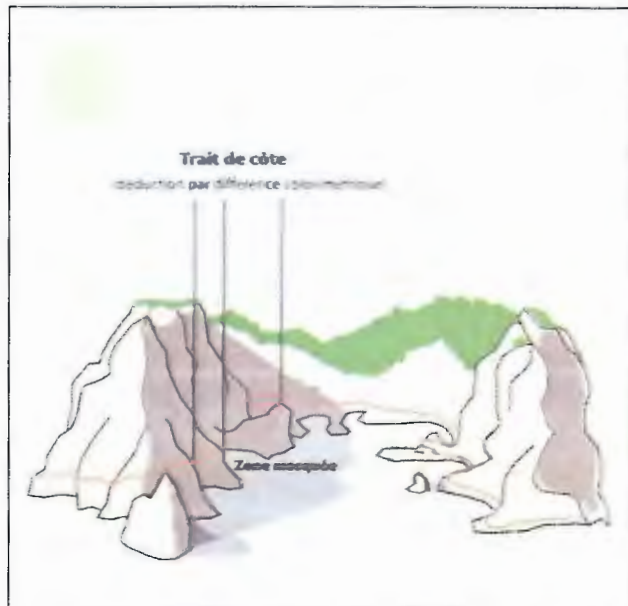
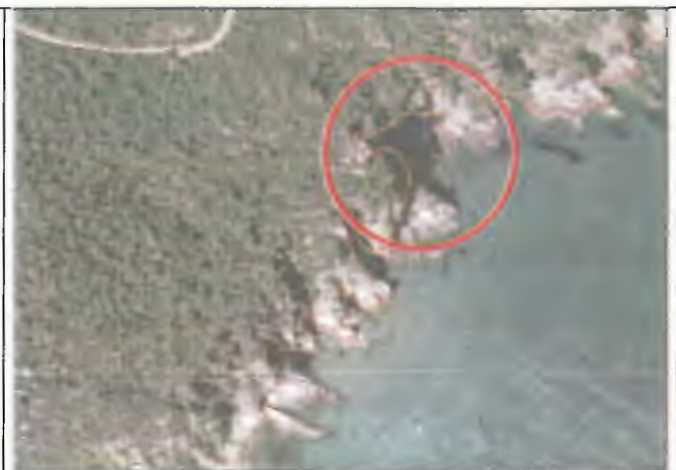
Figure 20 : Exemple de limite imposée par l'ombre portée

- Lorsque la zone rocheuse est masquée par une ombre portée et que le traitement de l'orthophotographie (radiométrie) ne permet pas d'apporter de précisions supplémentaires, la frontière est aussi décidée de manière intuitive.

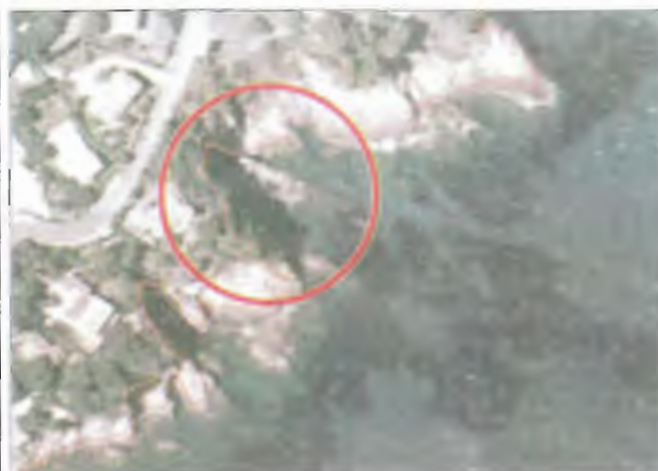
Figure 21 : Exemple de limite imposée par le couvert végétal et les ombres portées

- Lorsque la côte rocheuse est masquée par le couvert végétal et une ombre portée, il devient très difficile voire quasiment impossible de déterminer avec fiabilité le tracé du trait de côte. Le choix de ce tracé est plus qu'intuitif, il est parfois arbitraire.

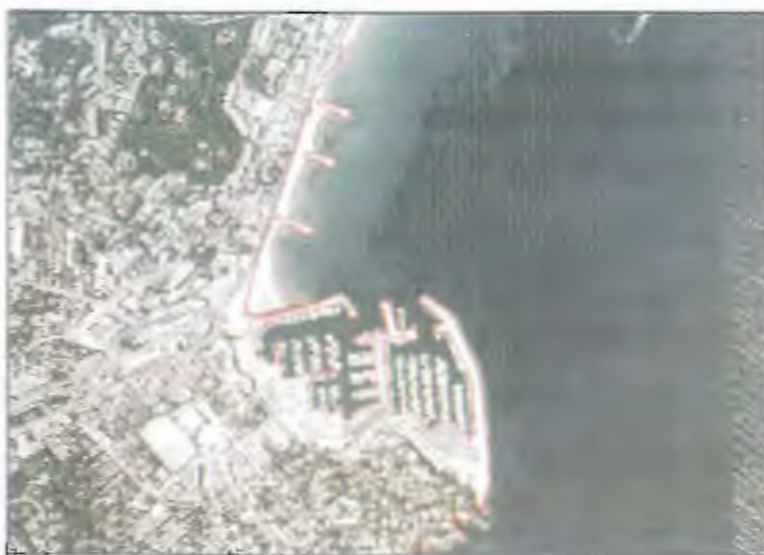
Les ouvrages n'étant pas rattachés au trait de côte original ont tout de même été numérisés car ils influent ou peuvent influencer localement sur le fonctionnement hydrosédimentaire.

Figure 22 : Limite du trait de côte à l'interface superstructure / mer (Cavalaire)

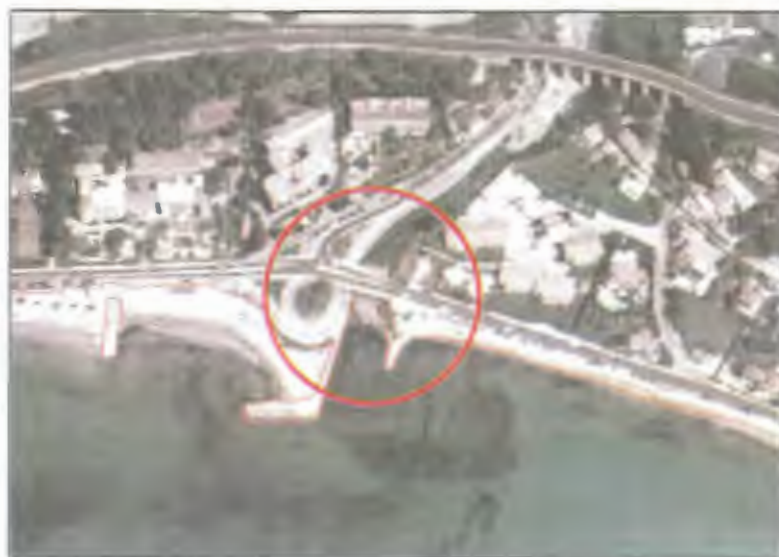
- il peut être coupé par des exutoires fluviaux, pluviaux ou par des liens entre plans d'eau de marais maritimes (étangs de Villepey à Saint-Aygulf par exemple) et domaine maritime ;

Figure 23 : Exemple de discontinuité à l'embouchure de l'Aren entre Bandol et Sanary-sur-Mer

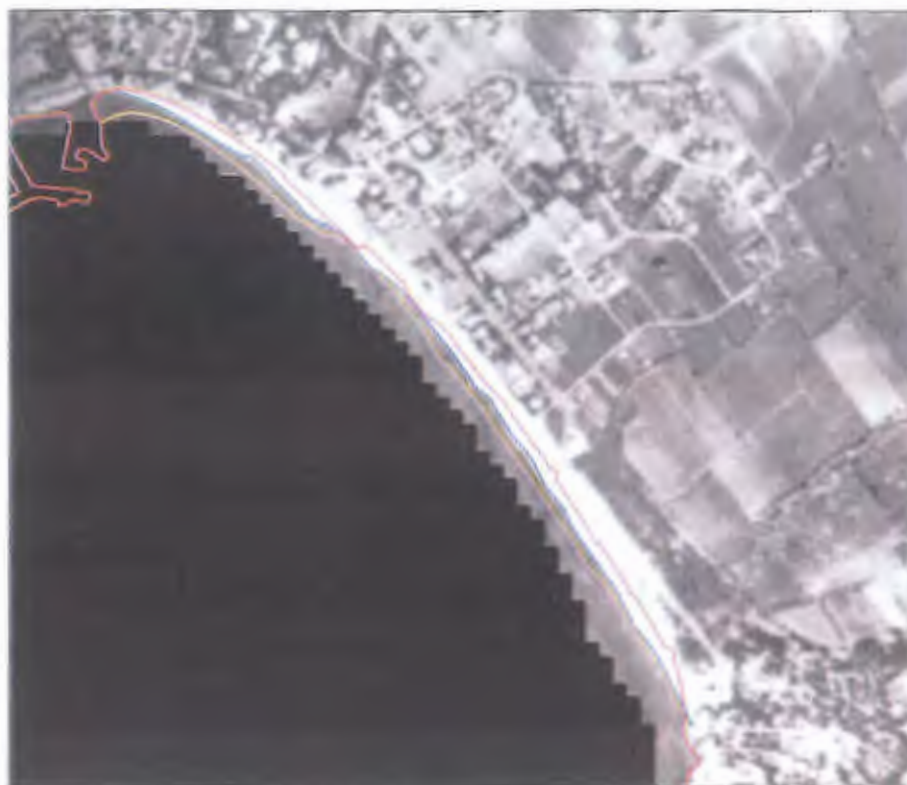
Figure 27 : Comparaison entre le trait de côte et la ligne de contact mer / terre

En reprenant l'exemple de la plage des Lecques de Saint-Cyr-sur-Mer, si l'on compare le trait de côte de référence (1998, en rouge) à la ligne de contact mer / terre de 1950(en bleu), on s'aperçoit effectivement qu'il y a un recul du trait de côte. Or, cela est faux, il est donc important que les différents traits de côte s'alignent sur les mêmes principes de digitalisation.

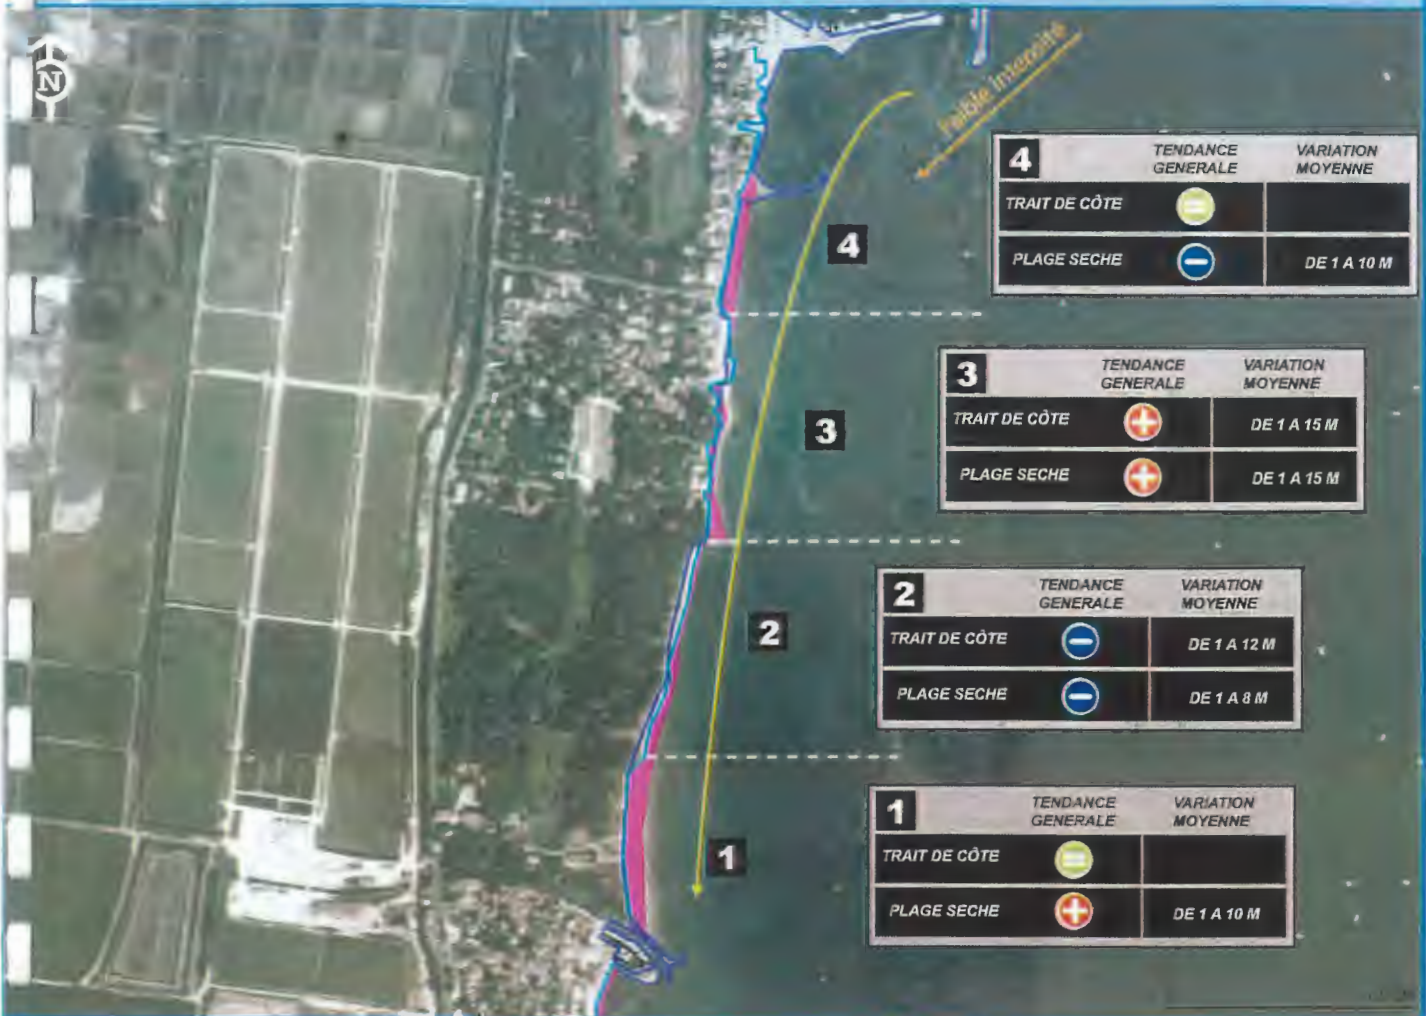
| PARAMETRE | OBSERVATION | ETAT |
|---|---|---|
| CONCLUSION | La restauration et le reprofilage du cordon dunaire sont importants afin de conforter le haut de plage. Une revégétalisation est également nécessaire. | |

- Trait de côte 1998
- Trait de côte 1971
- Plage sèche 1971
- Sens de dérive dominant
- Direction des houles
- Limite de la sectorisation des sites sensibles

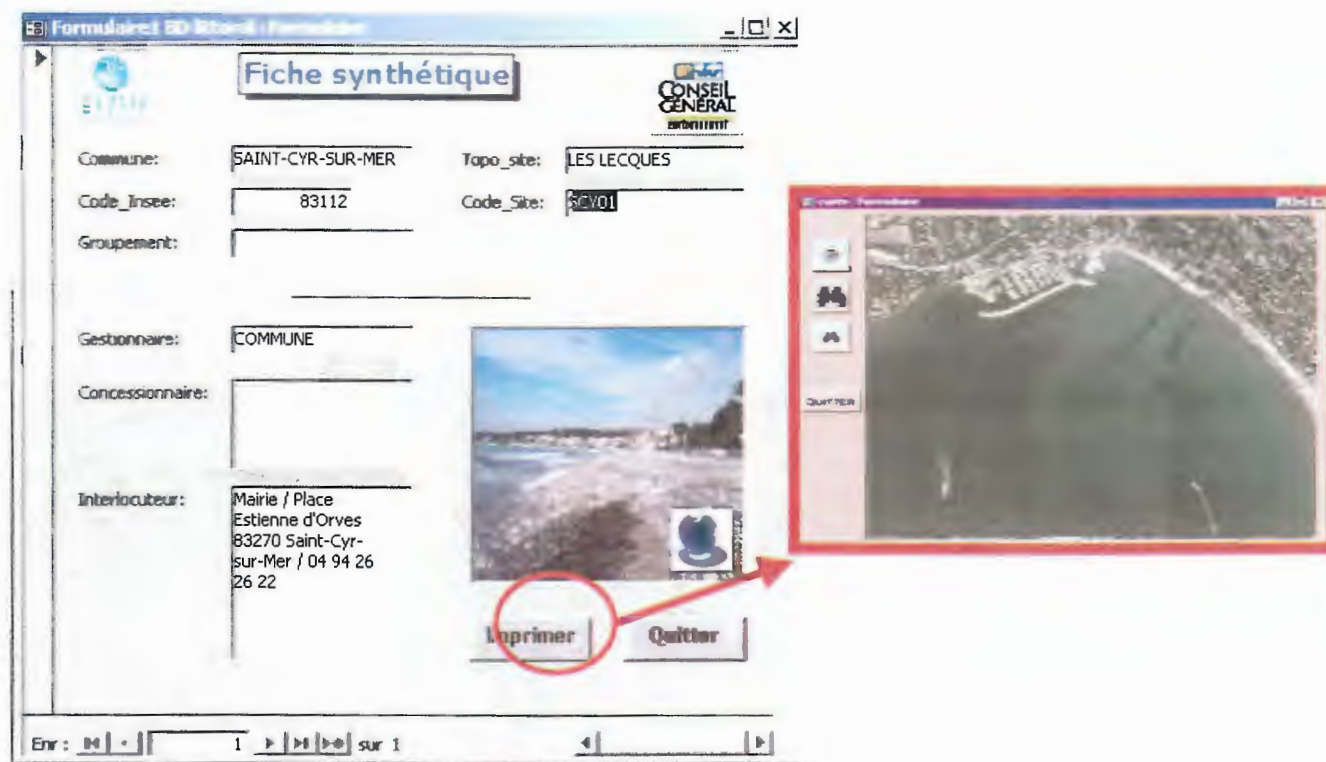
Figure 30 : Exemple de formulaire de requête dans Access

Le principe de saisie des données dans Access est similaire à celui de tous les autres tableurs. Cependant, pour faciliter la recherche et la saisie des données, une petite interface graphique (formulaire Access) a été développée. Ceci rend possible la consultation de la base de manière intuitive (recherche par saisie partielle par exemple). Avec cet, de nombreuses solutions d'intégration de la données sont envisageables.

Il est en effet possible de n'obtenir qu'une partie de la base de données correspondant par exemple à une fiche synthétique. Ces renseignements seront par exemple utiles lorsqu'un personnel désire localiser un site, le visualiser rapidement et prendre contact avec l'interlocuteur privilégié.

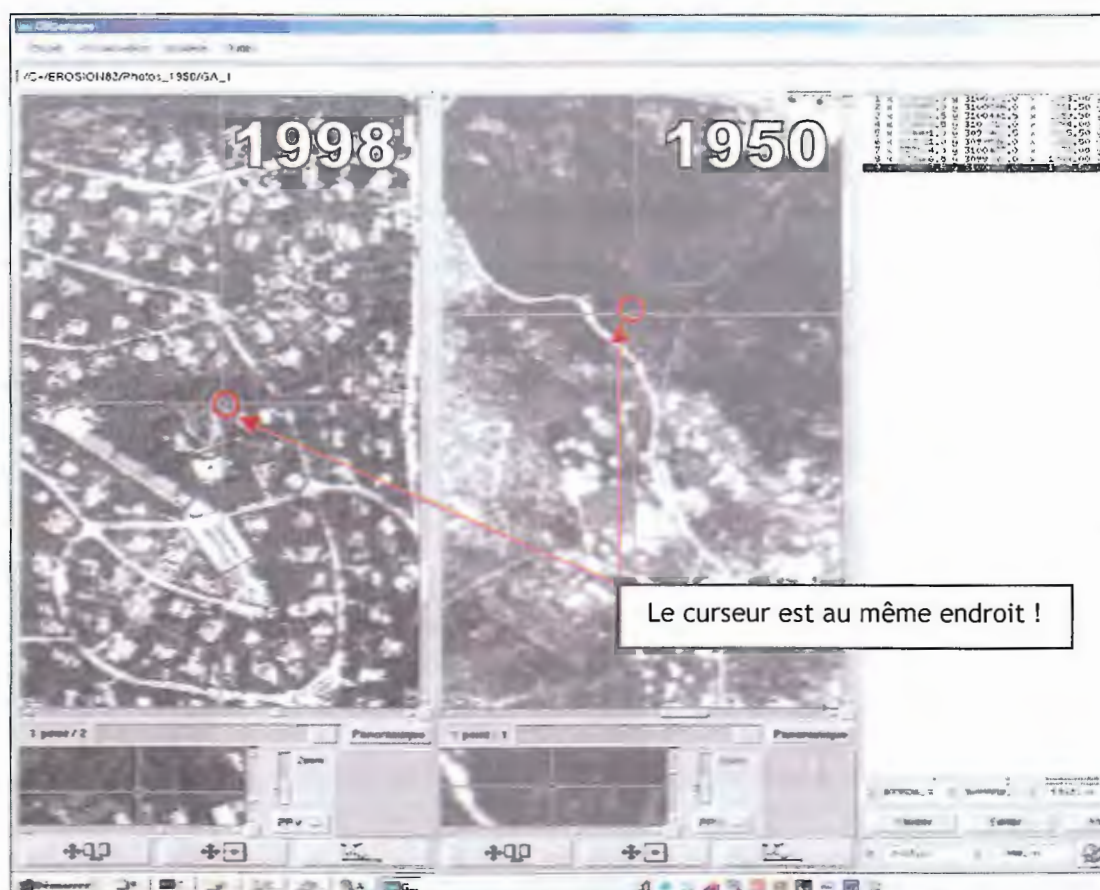
difficulté est amplifiée par les changements morphologiques de certaines zones dus à l'évolution de l'urbanisation, le remembrement de parcelles agricoles, la disparition des certains chemins vicinaux ou d'exploitation (voir figure ci-dessous) ;

Figure 31 : Difficultés de prises de points d'amers dues à l'évolution de l'urbanisation

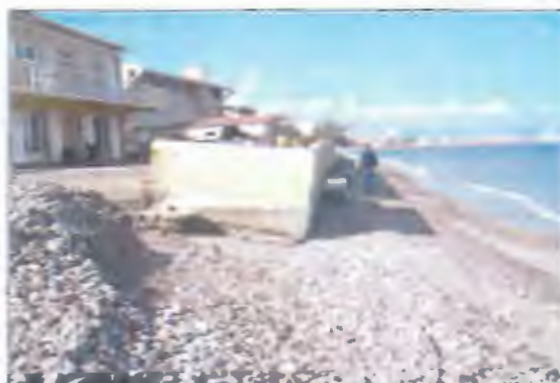
*Figure 38 : Déstabilisation d'un mur en limite de propriété (Hyères Plage)*

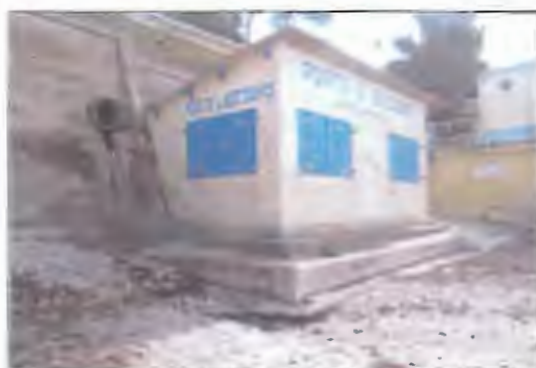
*Figure 39 : Affouillement en pied de dalle du poste de secours (Plage du Lido / Sanary)*

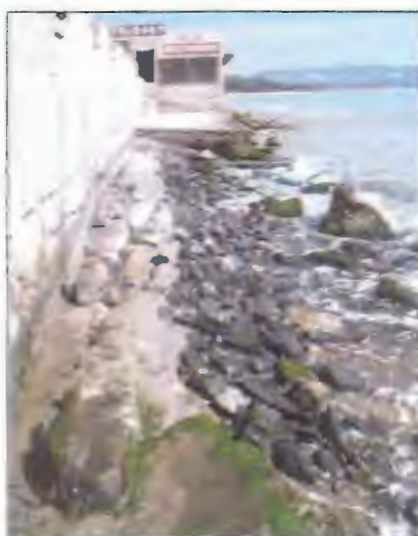
*Figure 40 : Déstabilisation d'une terrasse en béton (Cavalaire)*

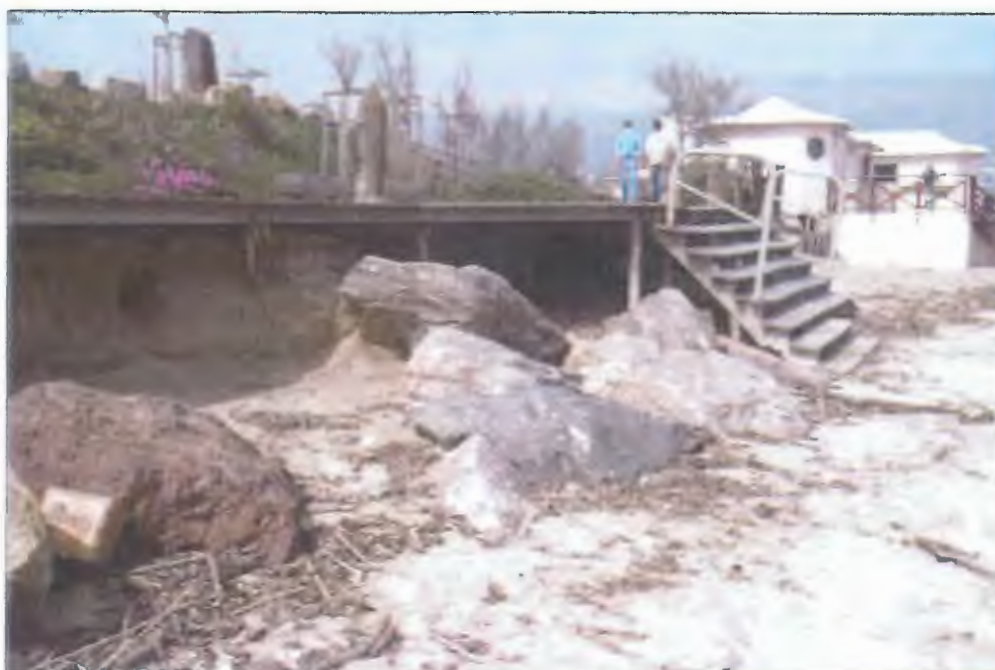
*Figure 41 : Menace de déstabilisation de la promenade littorale (Le Lavandou)*

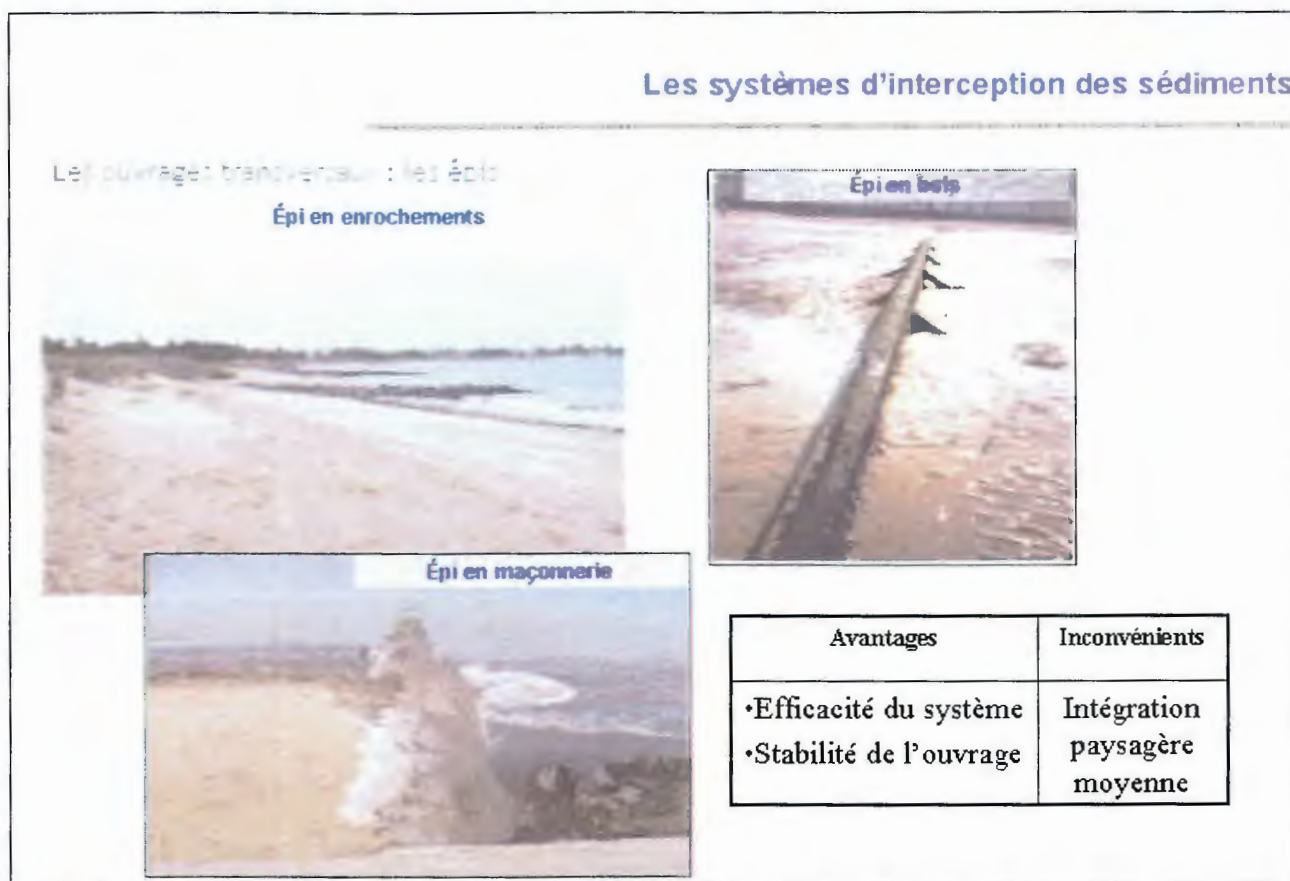
*Figure 42 : Principaux types d'épis*

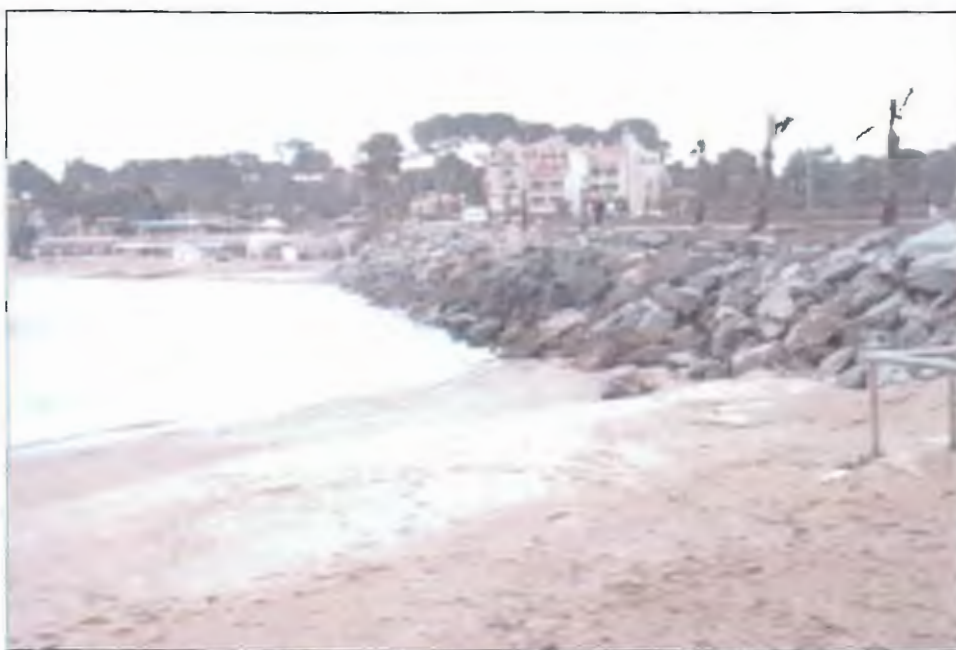
Figure 43 : Enrochements (Plage de Saint-Aygulf)

Ils sont souvent le dernier rempart à l'invasion de la mer. Cependant ce type de défense n'assure pas la protection des zones voisines à l'amont et à l'aval. Par ailleurs, elles favorisent une érosion accrue de la plage à leur pied impliquant parfois une déstabilisation partielle de l'ouvrage.

Des mesures du type rechargement doivent être prises pour limiter ces effets. Ces ouvrages offrent une intégration paysagère moyenne.

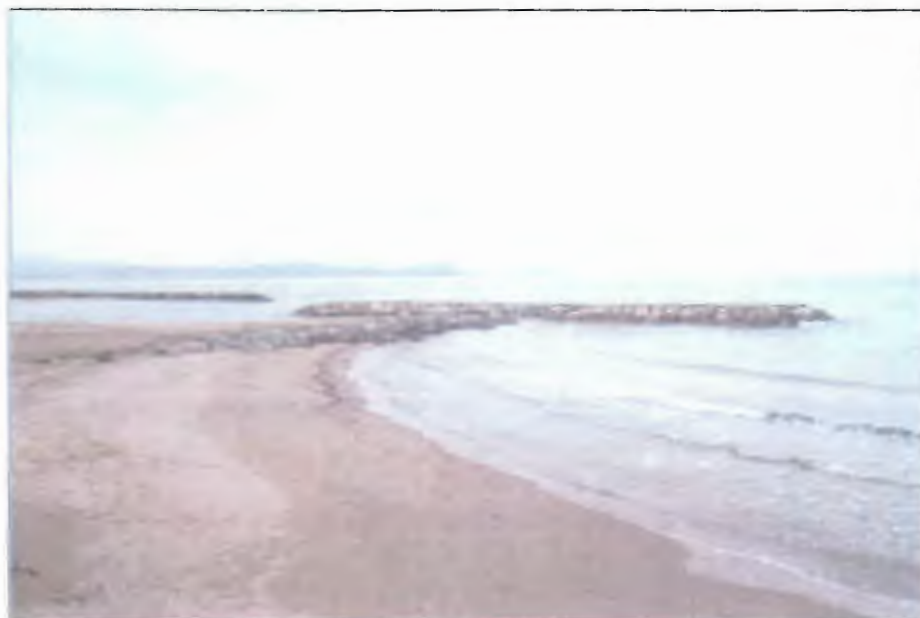
Figure 44 : Exemple d'ouvrage longitudinal de bas de plage (Plage de Saint-Aygulf)

Ces ouvrages type brise lames, émergents ou submersibles créent une zone abritée à l'arrière favorisant l'engraissement de la plage et empêchent les sables de se déplacer vers le large. Cependant, ils favorisent un recul du rivage entre 2 ouvrages voisins et parfois à l'aval dans le sens du transit littoral. Leur impact paysager est très fort.

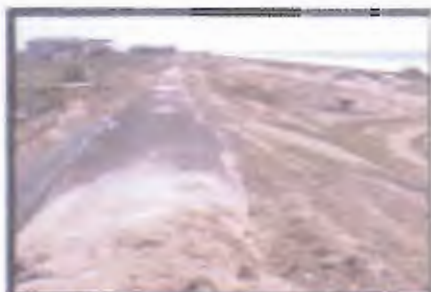
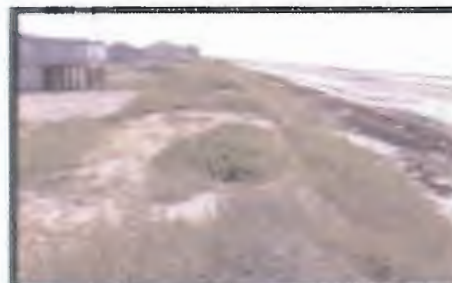
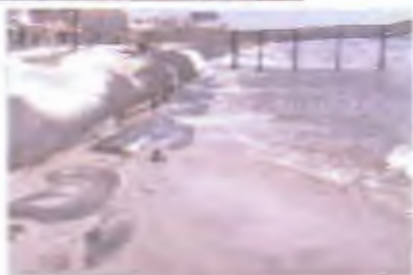
### 3. Les ouvrages longitudinaux : le procédé Géotube®

| Avantages | Inconvénients |
|---|---|
| <ul style="list-style-type: none"> <li>• Limite les phénomènes de réflexion sur ouvrages</li> <li>• Bonne intégration paysagère</li> </ul> | <ul style="list-style-type: none"> <li>• Vandalisme</li> <li>• Opérations d'entretien (rechargement)</li> </ul> |

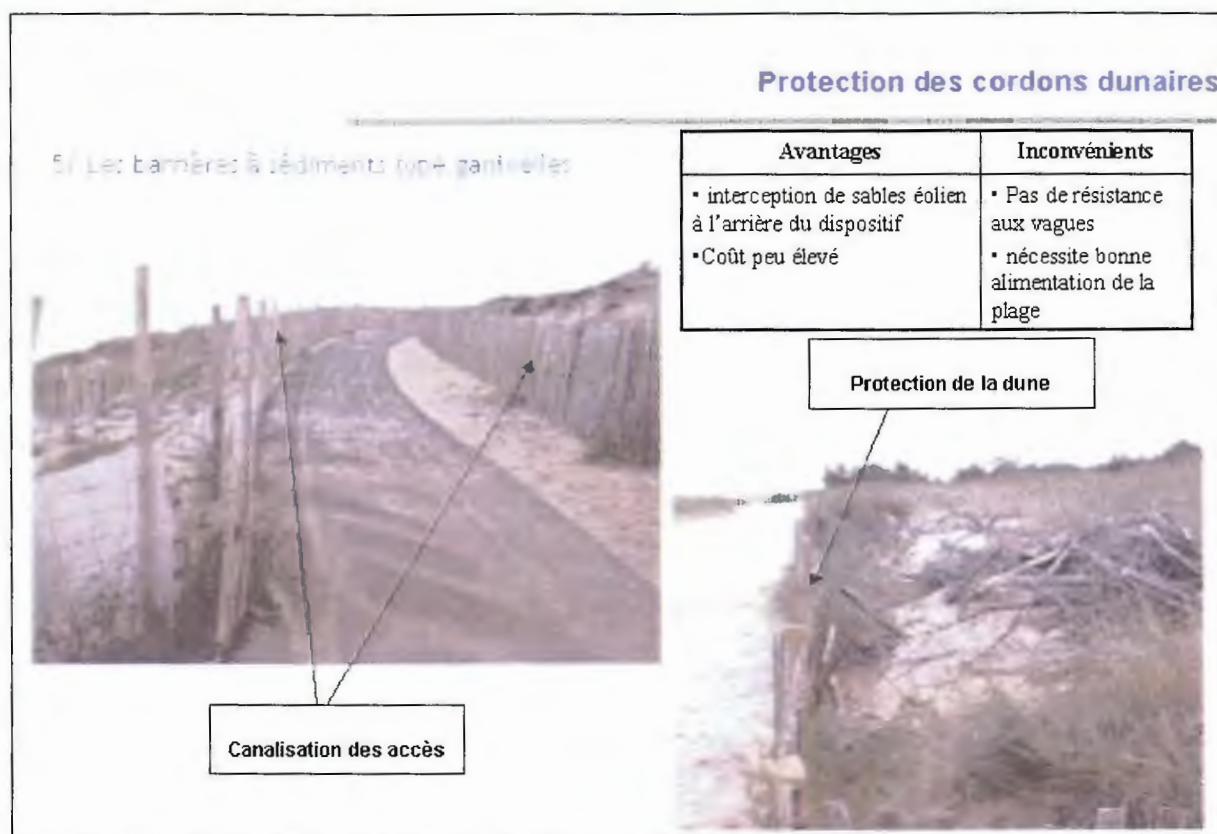
Figure 49 : Les barrières à sédiments de type ganivelles

La technique consiste à mettre en place une structure généralement en bois qui permettra de réduire les effets de la déflation éolienne. Les ganivelles ont comme avantages :

- De pouvoir être installées en toutes saisons,
- D'assurer une efficacité comme piège à sable dès leur mise en place et peuvent donc accumuler utilement du sable en l'attente d'un développement suffisant de la végétation.
- D'éviter la fuite des matériaux vers l'arrière dune
- De canaliser les accès

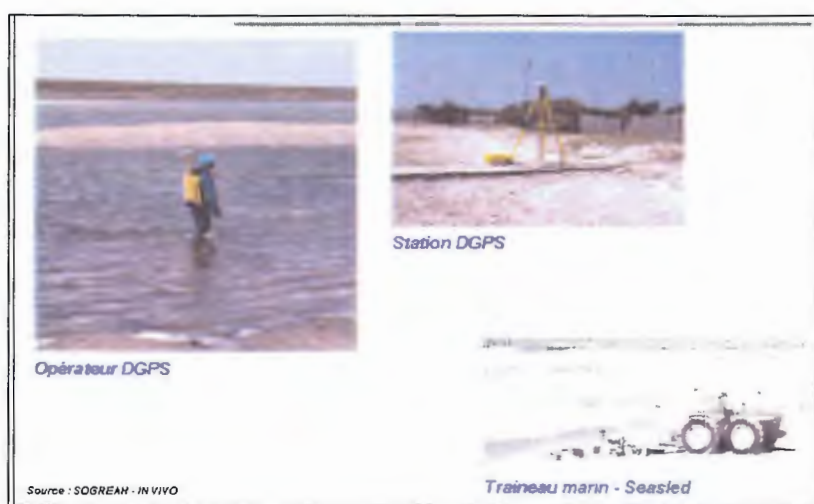
**Figure 54 : Le GPS ou le Seasled pour suivre l'érosion côtière**

Les avantages en topographie sont la rapidité de préparation car une seule station de référence remplace les points de repère disposés régulièrement le long de la côte et la rapidité d'exécution car le système peut être monté sur un véhicule.

Son utilisation s'avère indispensable dans le cadre du suivi du trait de côte, en particulier sur les secteurs de falaise (mesures du recul sur des linéaires importants).
