**Schéma directeur d'assainissement**

**COMMUNE DE LA COTE D'AIME**

**Rapport d'étude**

**Mai 2010**

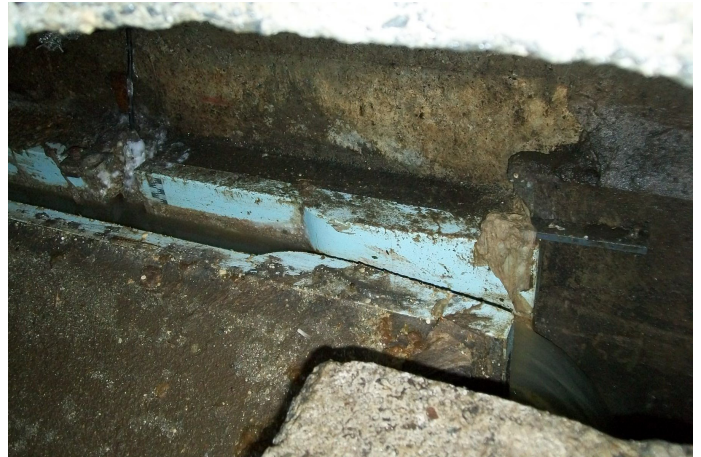
#### 1. Poste de débitmétrie

- ✓ Localisation : commune d'Aime, à côté du Lycée
- ✓ Principe : Canal venturi 15 m<sup>3</sup>/h, avec sonde piézométrique
- ✓ Fonctionnement : relevé de hauteur et conversion en débit
- ✓ Télésurveillance : en fonctionnement ; relève par Véolia

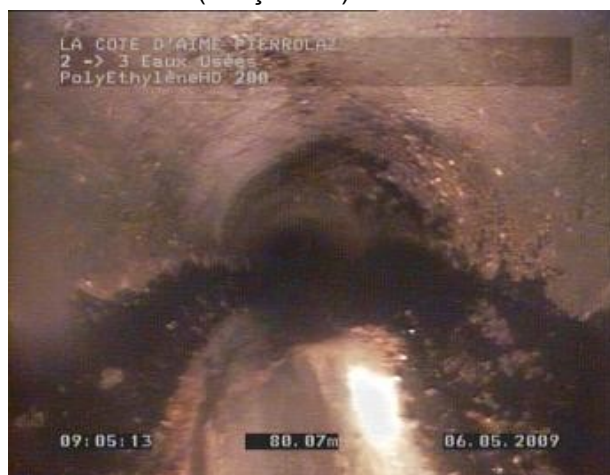
Déformation (tronçon 2-3) sur canalisation PEHD

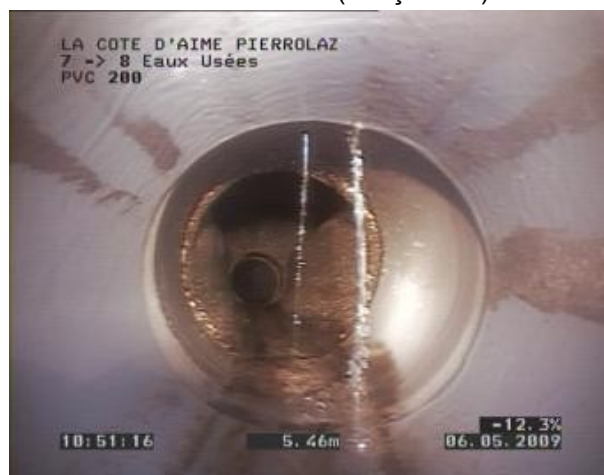
Grosse infiltration (tronçon 7-8)

65% provient d'une infiltration sur le haut de Pierrolaz, qui a été identifiée à la caméra, et qui peut être facilement réparée

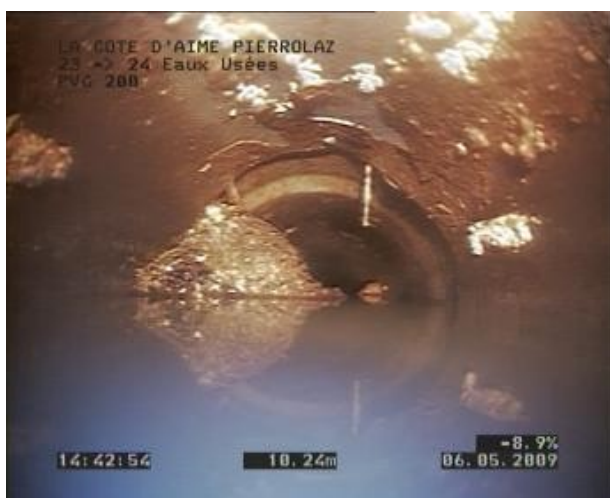
Racines avec obstruction (23 – 24)

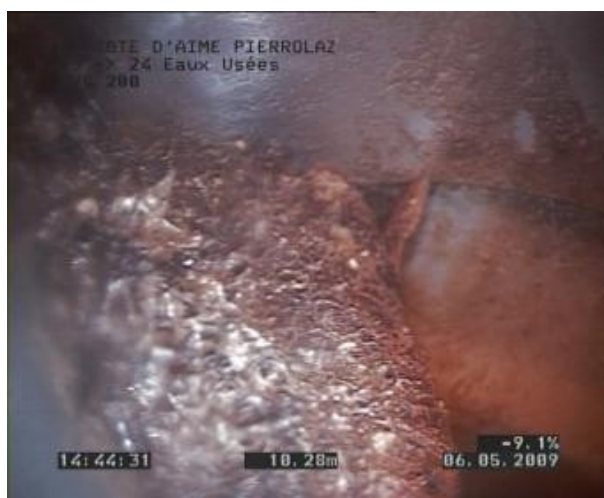
Racines (23-24)

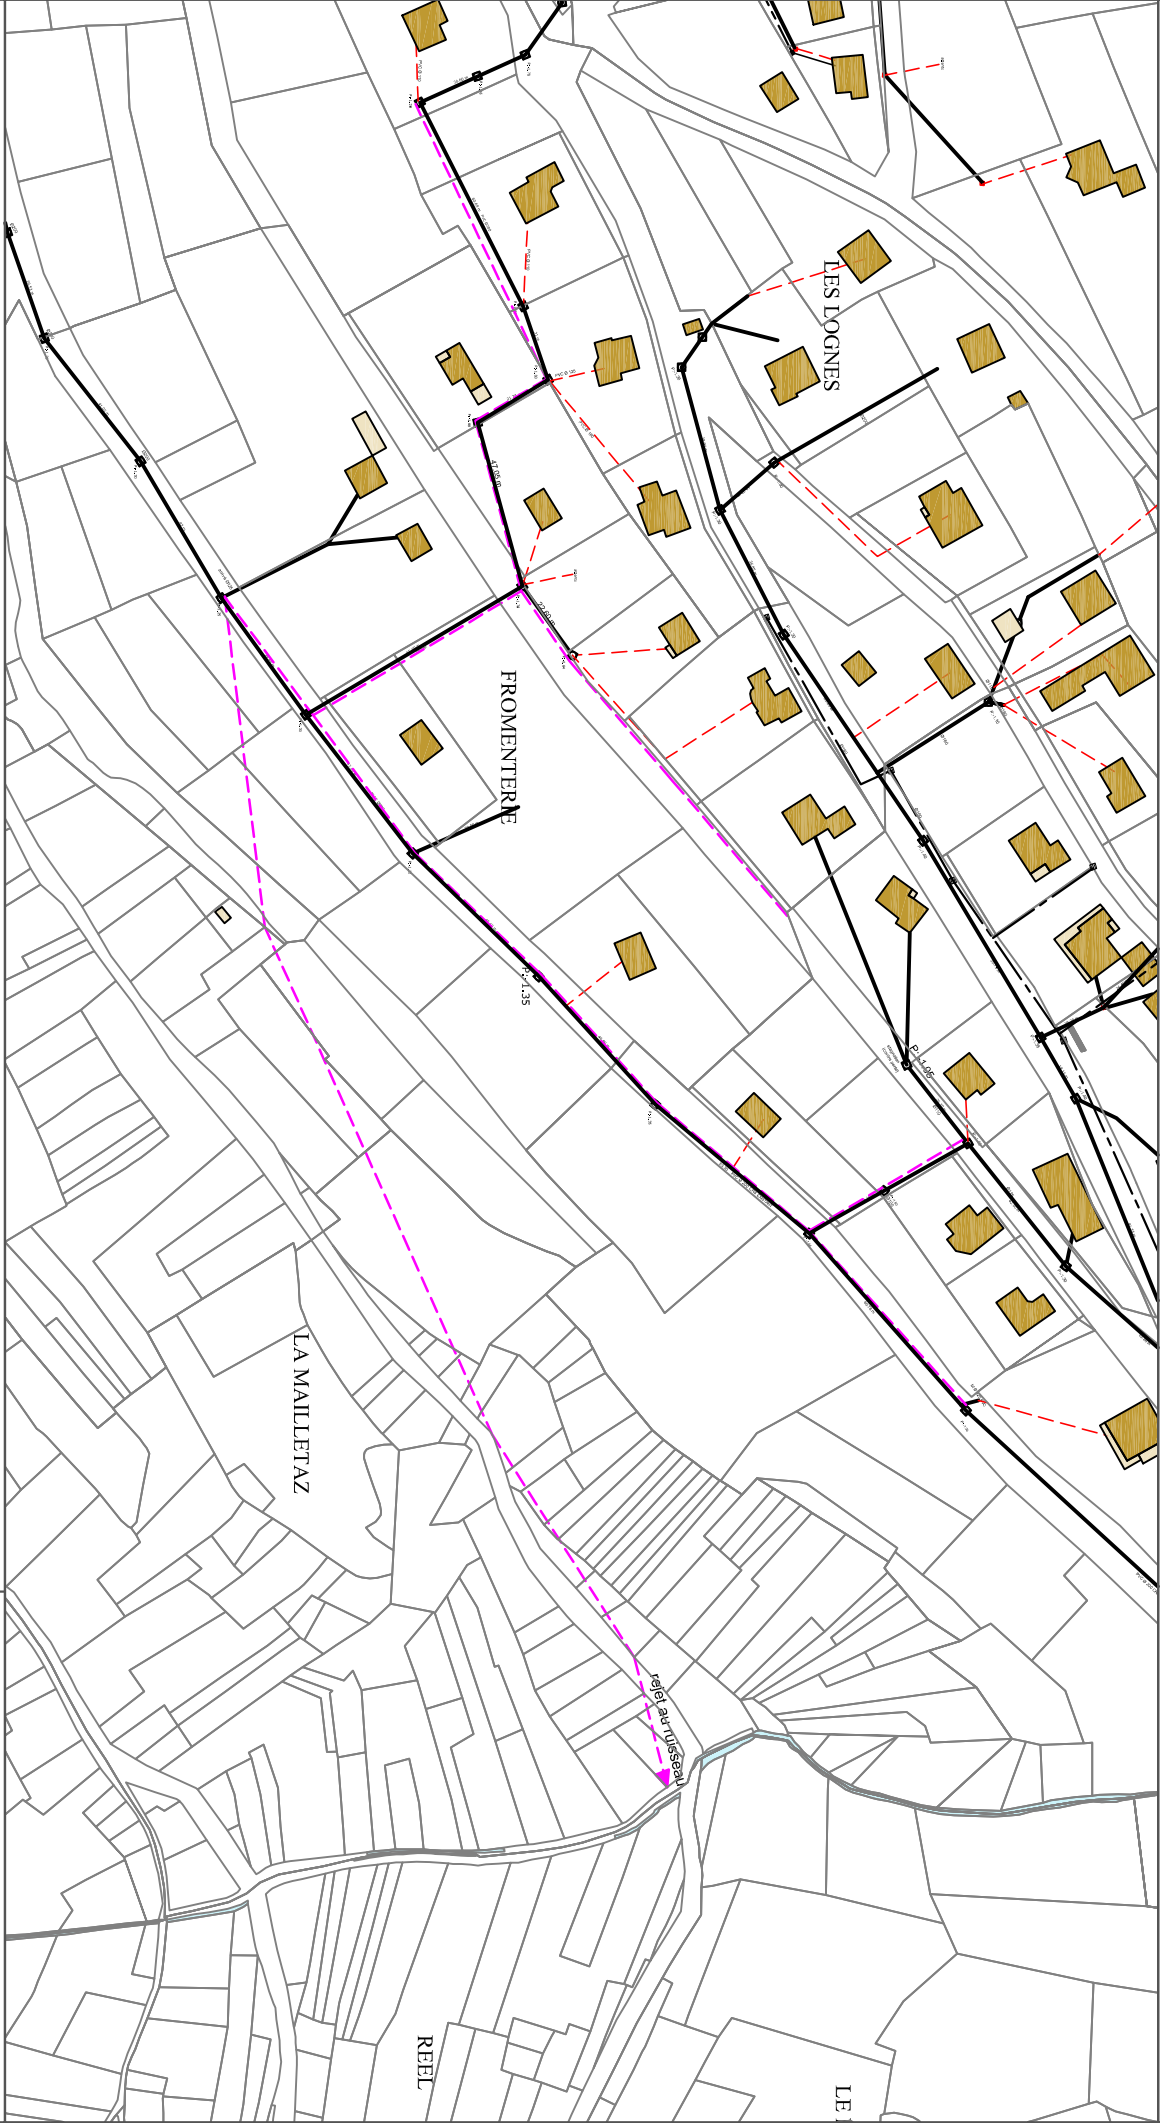
# Tracé figuratif du projet de réseau pluvial sur Les Mariets

- Projet de réseau pluvial (PVCØ250)
- Tracé de réseau EP existant
- Réseau EU existant

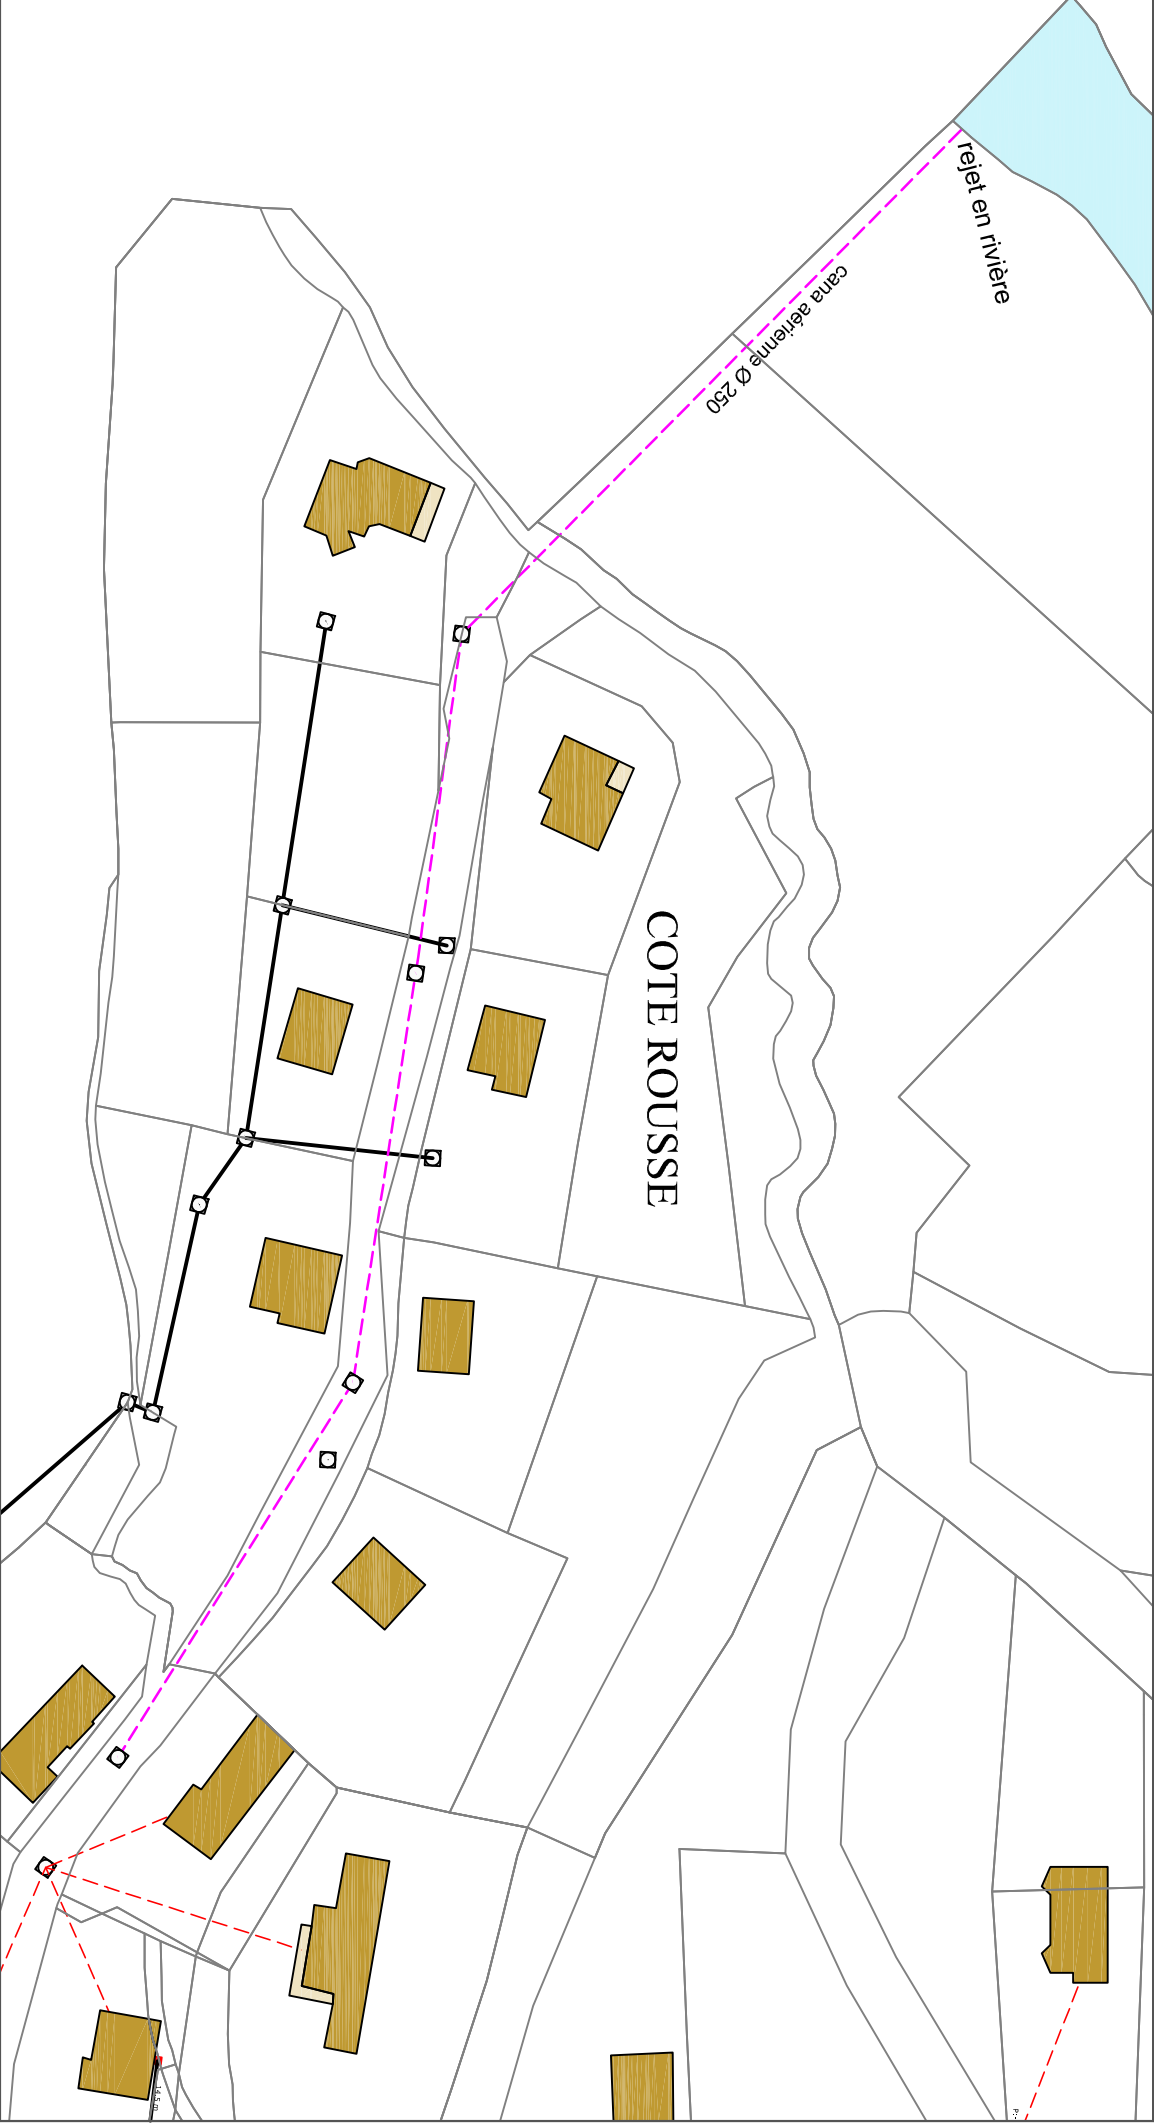
# Tracé figuratif du projet de réseau pluvial sur Côte Rousse

- Projet de réseau pluvial (PVCØ250)
- Réseau EU existant

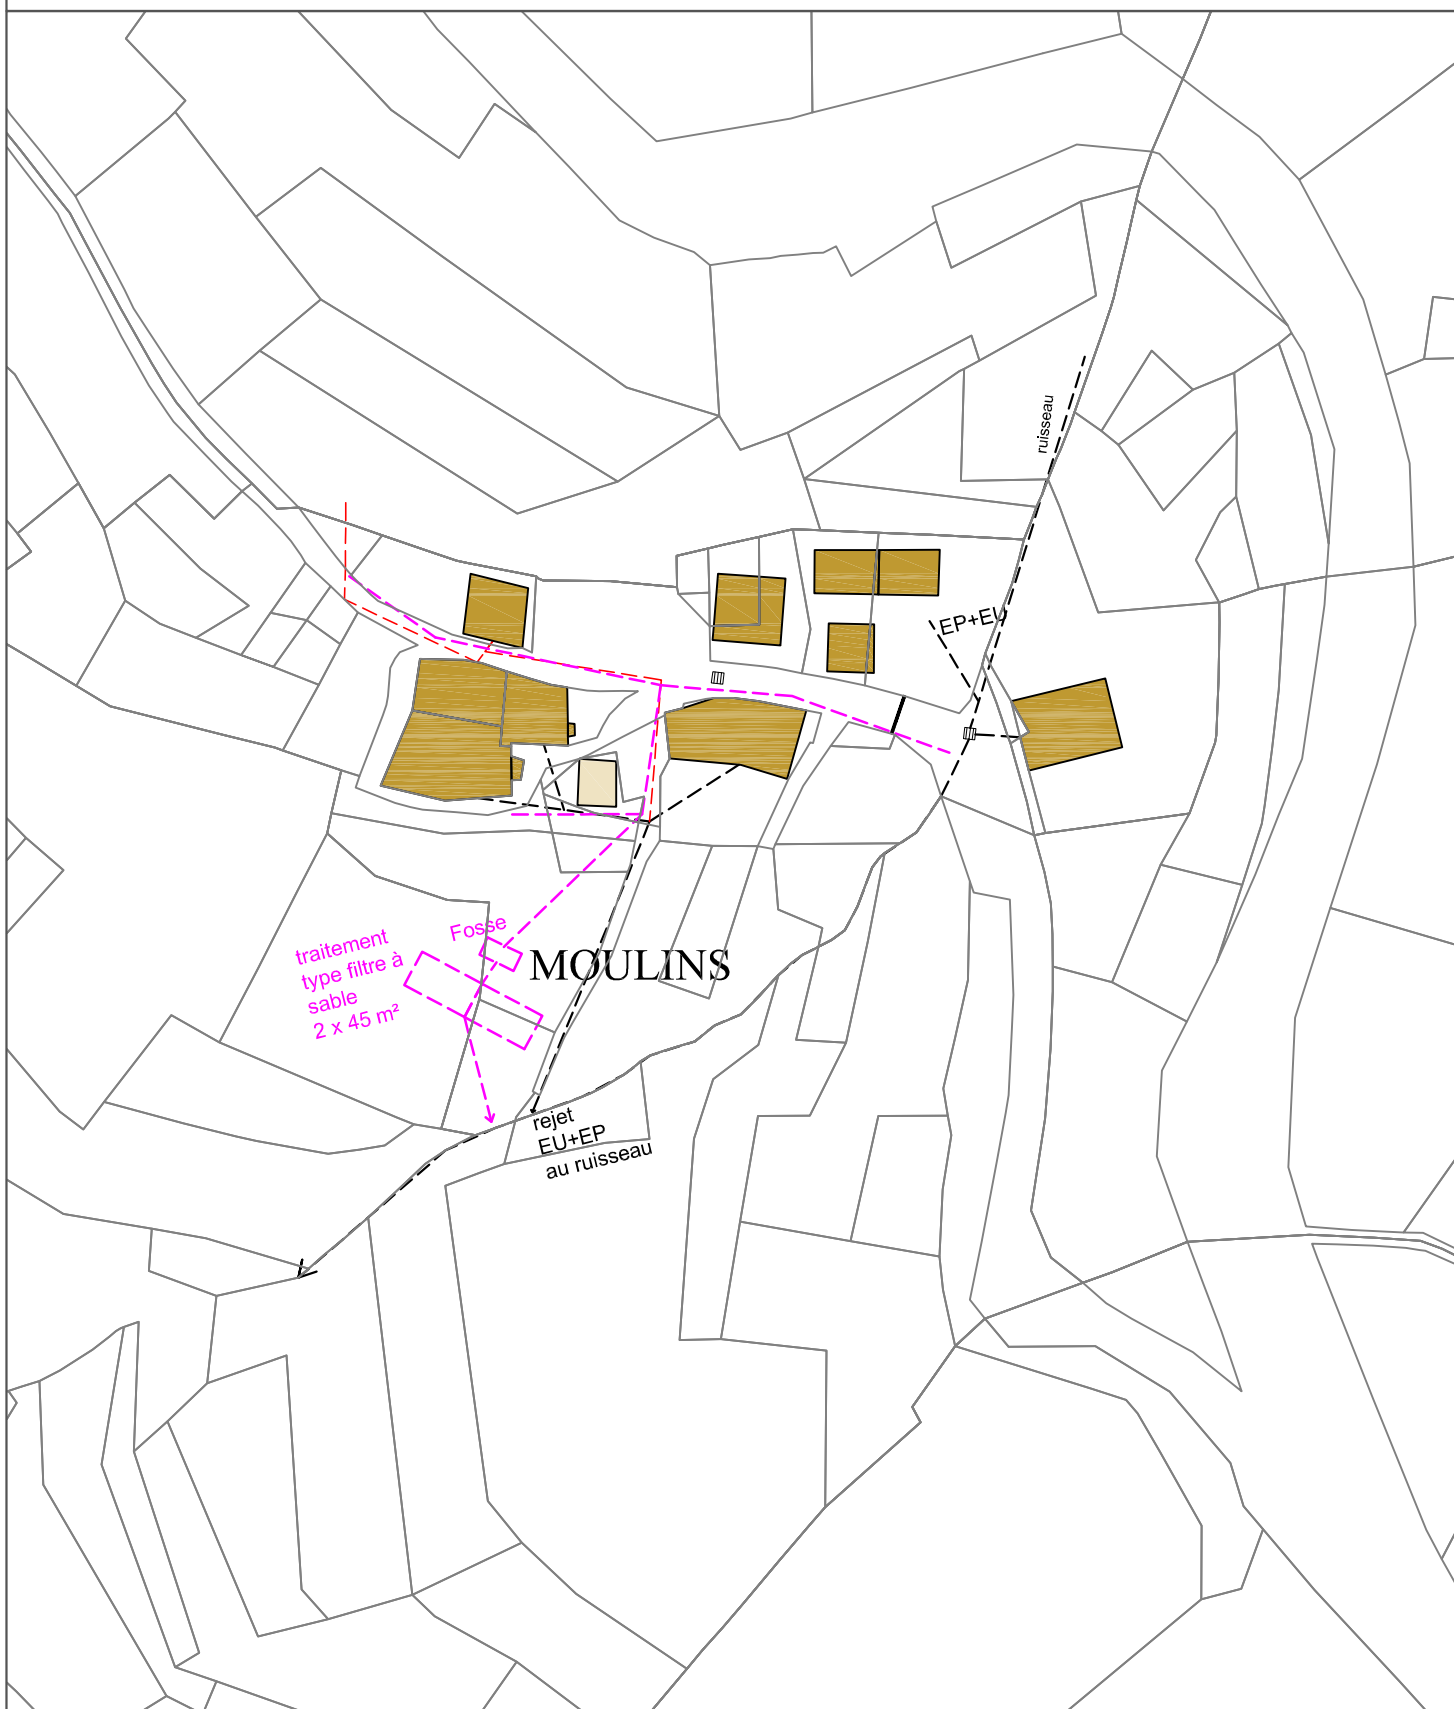
# Tracé figuratif du scénario d'assainissement collectif sur le hameau des Moulins

- Tracé figuratif du scénario
- Réseau unitaire existant (futur pluvial)
