Régie Départementale d'Assistance
Eau - Assainissement

Etude diagnostic du réseau d'assainissement

Phases 1 à 2 - Juillet 2011

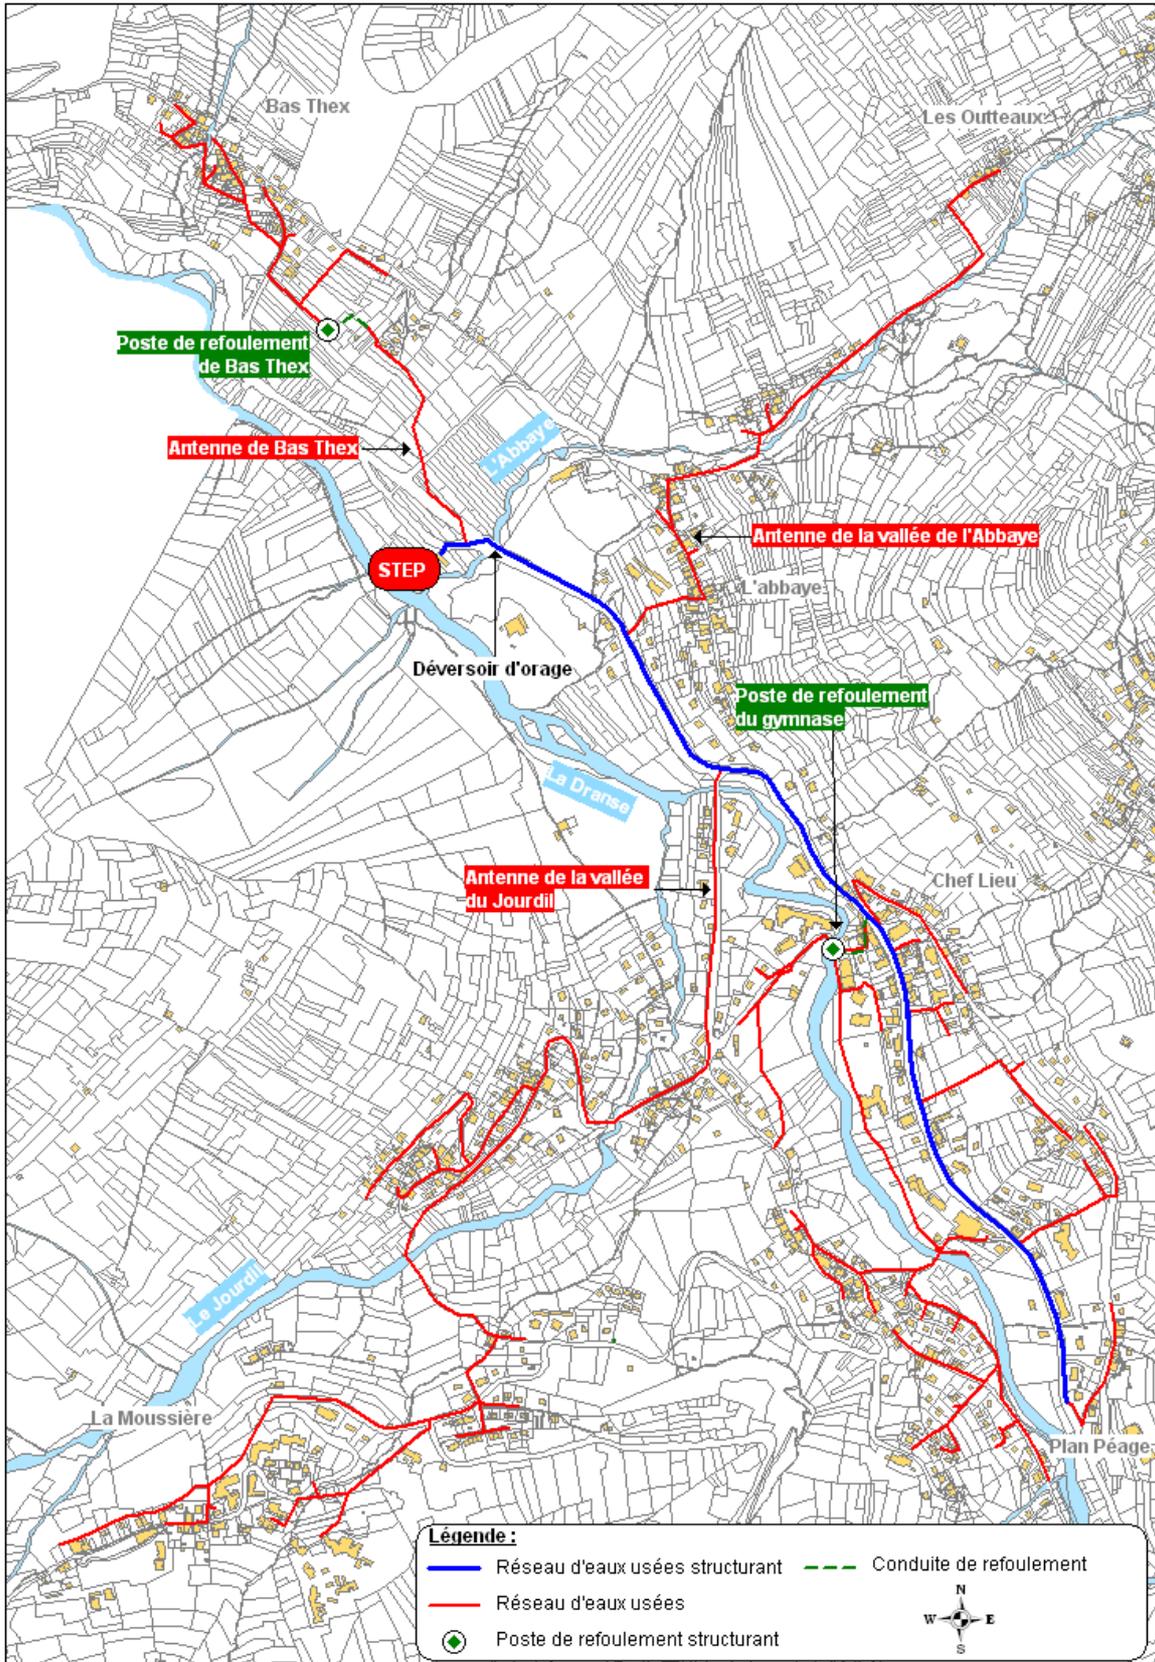
Le réseau est essentiellement constitué de conduites de section égale à 200mm. Le matériau majoritaire utilisé par la collectivité est le PVC, suivi de la fonte et du Polypropylène.

Figure 1 : ossature du réseau d'assainissement

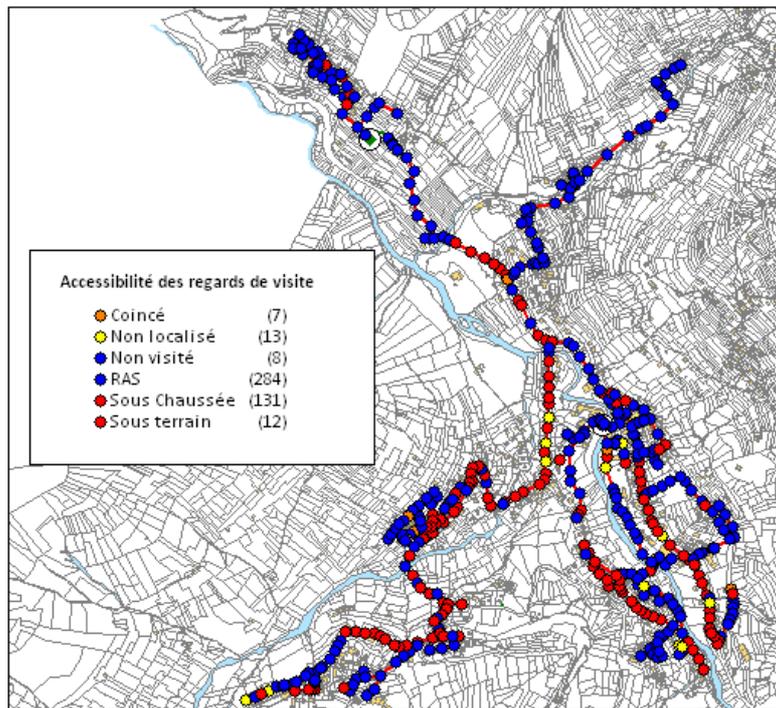
Figure 2 : accessibilité des regards de visite

On constate que les regards non visitables se concentrent essentiellement :

- route des Grandes Alpes (départementale N°902) ;
- routes de la Moussière d'en Haut (départementales N°293 et N°293a) et des Martinets (départementale N°293)
- route du Jourdil.

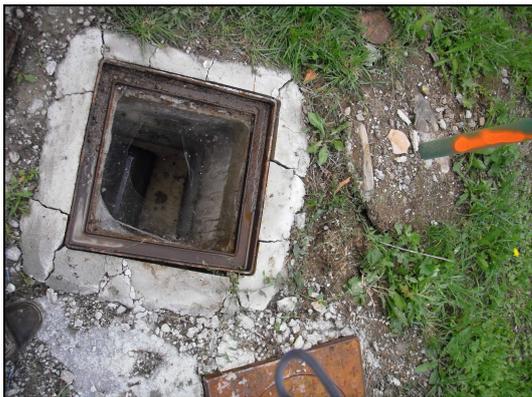
Les cadres descellés ou défectueux posent des problèmes d'étanchéité et de sécurité en surface :

Photo 1 : cadre descellé (regard N°140)

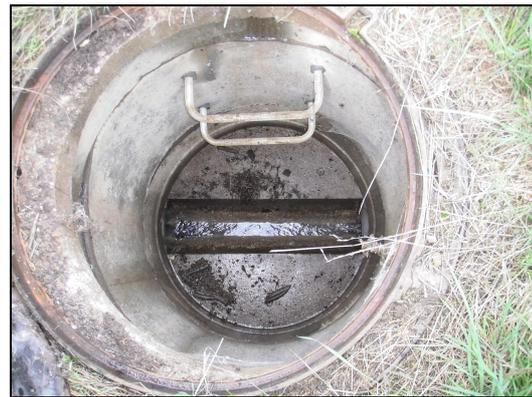
Photo 2 : cadre descellé et désaxé (regard N°40)

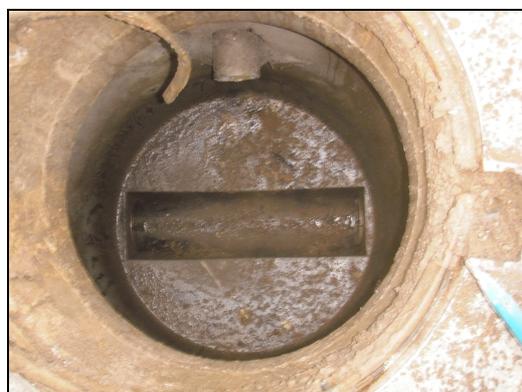
Les joints défectueux posent des problèmes d'étanchéité. Ils peuvent être à l'origine d'infiltrations d'eaux claires parasites :

Photo 3 : joint pendante (regard N°5)

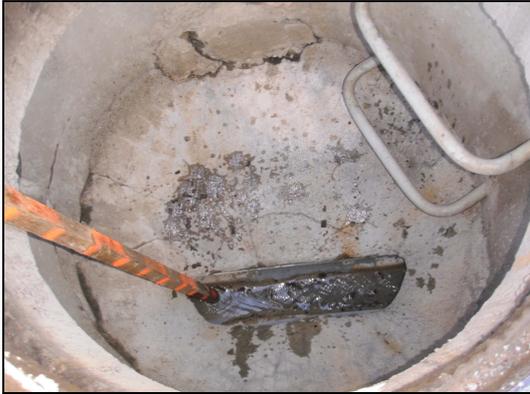
Les fissures et les introductions de racines fragilisent la structure du regard et peuvent être à l'origine d'infiltrations d'eaux claires parasites. Les introductions de racines peuvent entraîner des obstructions partielles ou totales des conduites :

Photo 4 : Fissures (regard N°249)

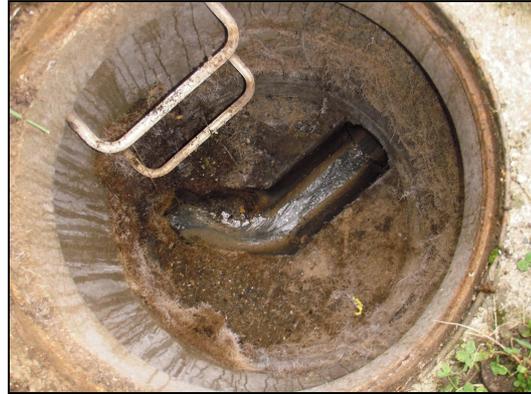
Photo 5 : introductions de racines et traces d'infiltrations d'eaux claires parasites (regard N°149)

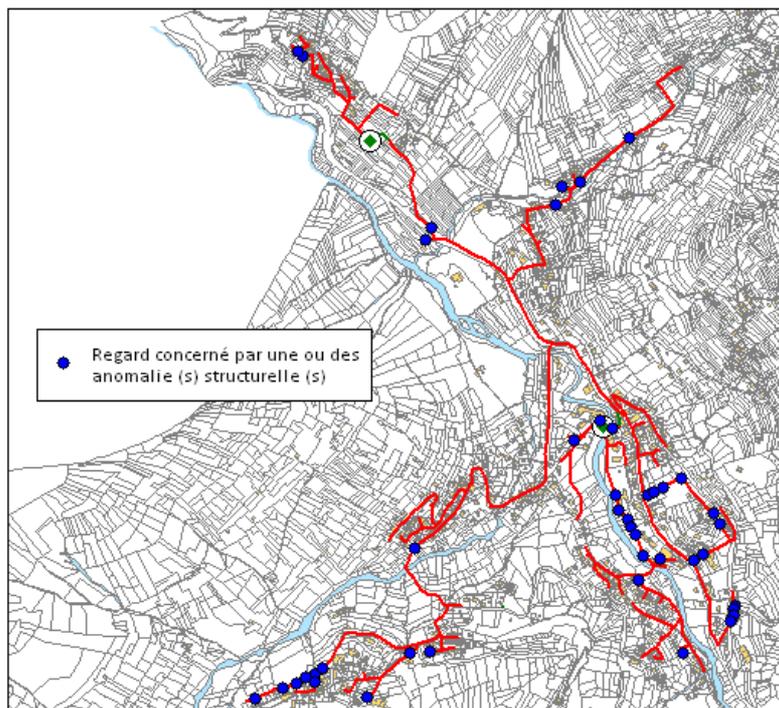
Figure 3 : localisation des regards concernés par une ou des anomalie (s) de type structurelle

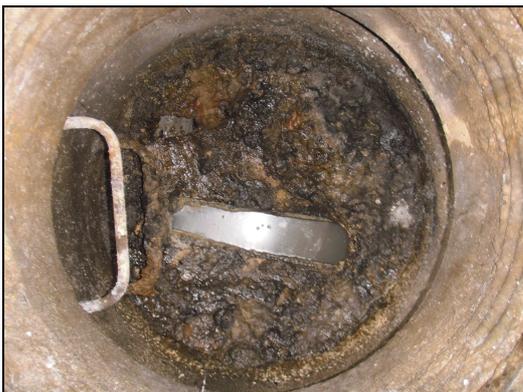
Les dépôts pénalisent l'écoulement des effluents collectés et peuvent être à l'origine de problèmes d'odeurs. Ils peuvent être dus à des faibles pentes des collecteurs, des contre-pentes, des obstacles à l'écoulement, des rejets d'antenne ou de branchements particuliers mal réalisés, des faibles débits, L'accumulation de ces dépôts peut entraîner l'obstruction du réseau et sa mise en charge. Les traces de mises en charge peuvent témoigner d'anciens colmatages de conduites ou sont symptomatiques de problèmes capacitaires lors des épisodes pluvieux engendrés par des rejets d'eaux pluviales dans le réseau.

Photo 6 : dépôts importants et traces de mise en charge (regard N°347)

- anomalies fonctionnelles : hydrocurage des dépôts importants, des amas de dépôts et suppression des obstacles à l'écoulement ;
- anomalies structurelles : découpage des racines, étanchement des regards sujets à des introductions de racines ou présentant des joints défectueux, scellement et recentrage des cadres descellés, remplacement des tampons défectueux ;
- anomalies liées à la nature des écoulements : étanchement des regards présentant des traces d'infiltrations ou des concrétions calcaires.

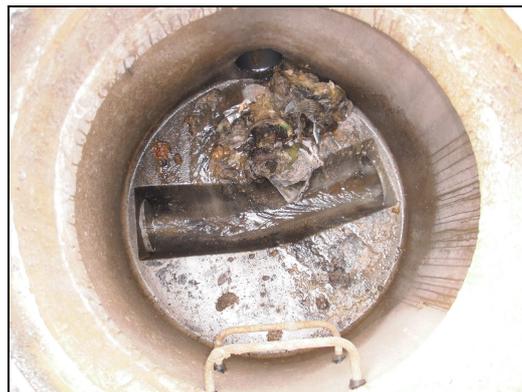
Photo 7 : obstacle à l'écoulement, amas de dépôts (regard N°19)

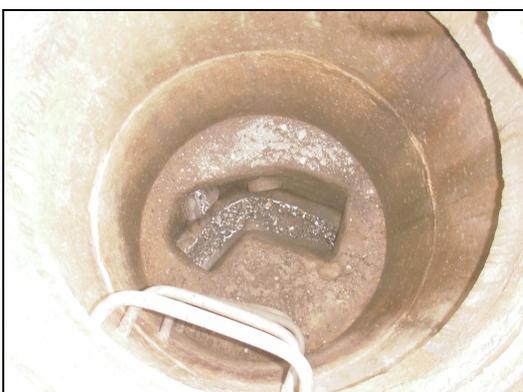
Photo 8 : Légers dépôts de graviers (regard N°188)

- anomalies fonctionnelles : légers dépôts, dépôts, traces de mises en charge, eaux stagnantes, écoulements lents pouvant nécessiter un hydrocurage curatif ou préventif ;
- anomalies structurelles mineures sans trace d'infiltrations (fissures).

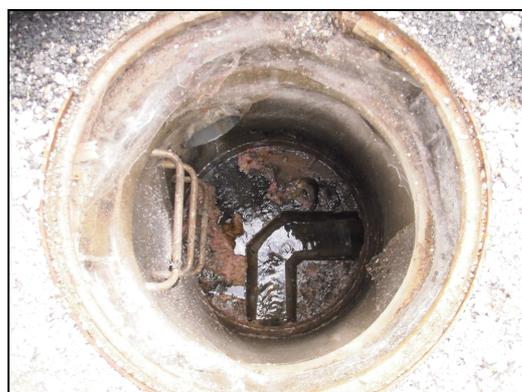
Photo 9 : dépôts dans radier et sur banquette (regard N°138)

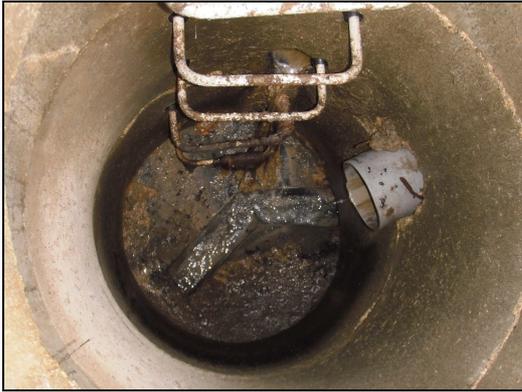
Photo 10 : obstacle à l'écoulement, rejet branchement dans échelon, dépôts (regard N°240)

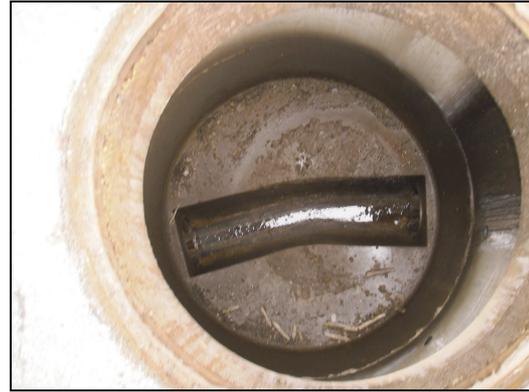
Photo 11 : eau stagnante, écoulement lent (regard N°296)

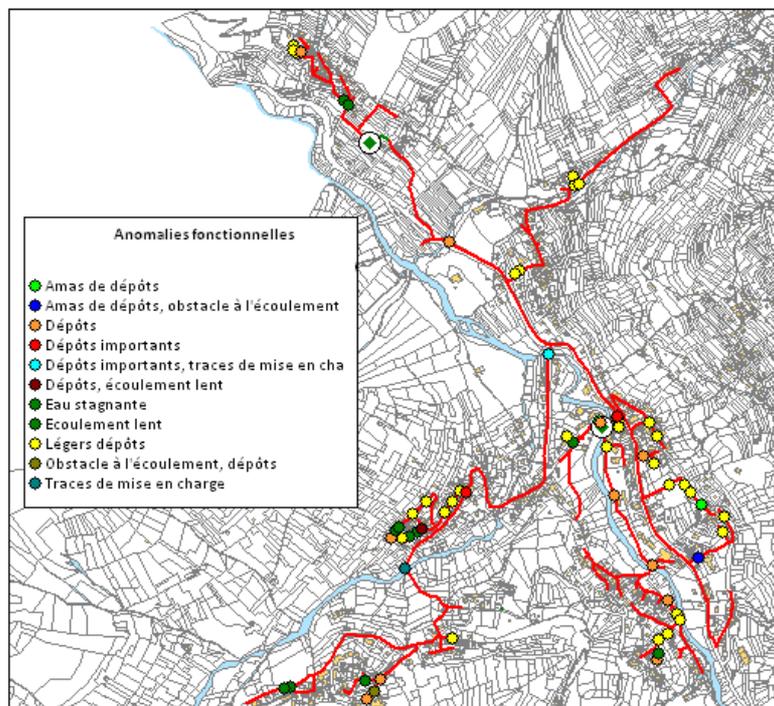
Figure 4 : localisation des regards concernés par une ou des anomalie(s) de type fonctionnelle

Des traces de mise en charge ont été repérés dans 2 regard situés sur le réseau de la vallée du Jourdil. Elles peuvent être dues à des anciens colmatages de réseau mais la localisation des regards peut laisser penser à des problèmes capacitaires. Le premier regard est localisé sur un replat au niveau du pont du chemin du Jourdil après une rupture de pente. Le deuxième, localisé également sur un replat au niveau du pont enjambant la Dranse, est directement influencé par le collecteur structurant longeant la route des Grandes Alpes et le rejet d'un poste de refoulement privé.

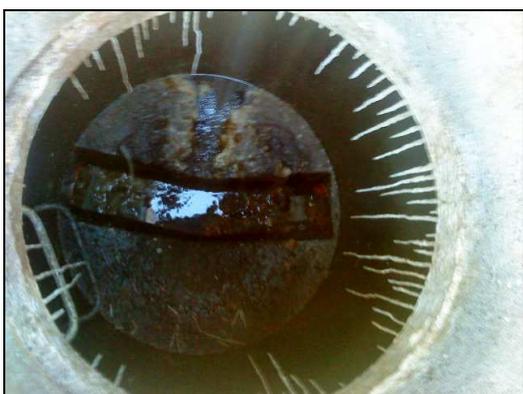
Aucune autre infiltration d'eaux claires parasites n'a été détectée. Des traces d'infiltrations ont toutefois été relevées dans 38 regards de visite. Elles sont souvent symptomatiques d'apports d'eaux claires parasites pseudo-permanentes liées aux précipitations.

Photo 12 : faibles infiltrations d'eaux claires à l'origine de concrétions calcaires (regard N°347)

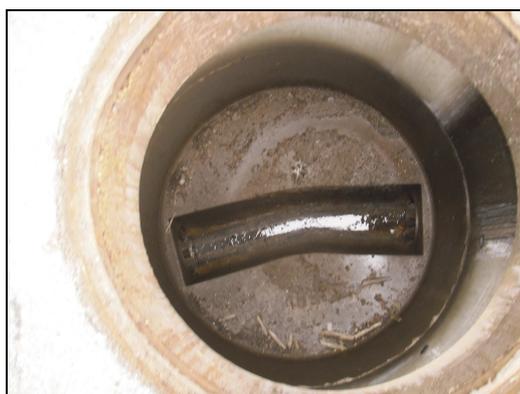
Photo 13 : traces d'infiltrations d'eaux claires parasites (regard N°8)

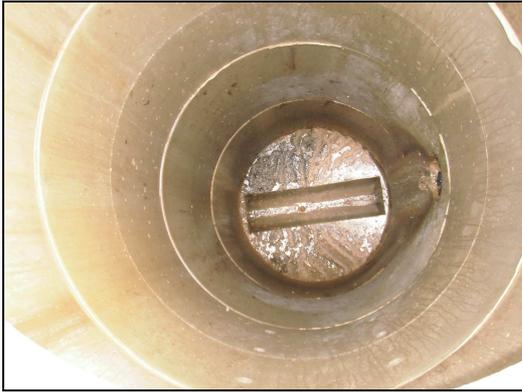
4 branchements particuliers, en provenance de 2 habitations et d'un parc de logement collectif à la Moussière d'en Haut (2 branchements) sont suspectés d'être à l'origine d'apports d'eaux claires parasites.

Photo 14 : écoulement régulier d'eaux claires en provenance d'un branchement particulier (regard N°98)

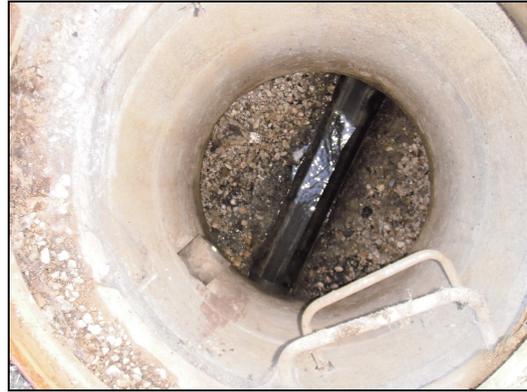
Photo 15 : écoulement régulier d'eaux claires en provenance d'un réseau privé desservant une résidence (regard N°241)

Les apports en provenance du parc de logement collectif semblent importants.

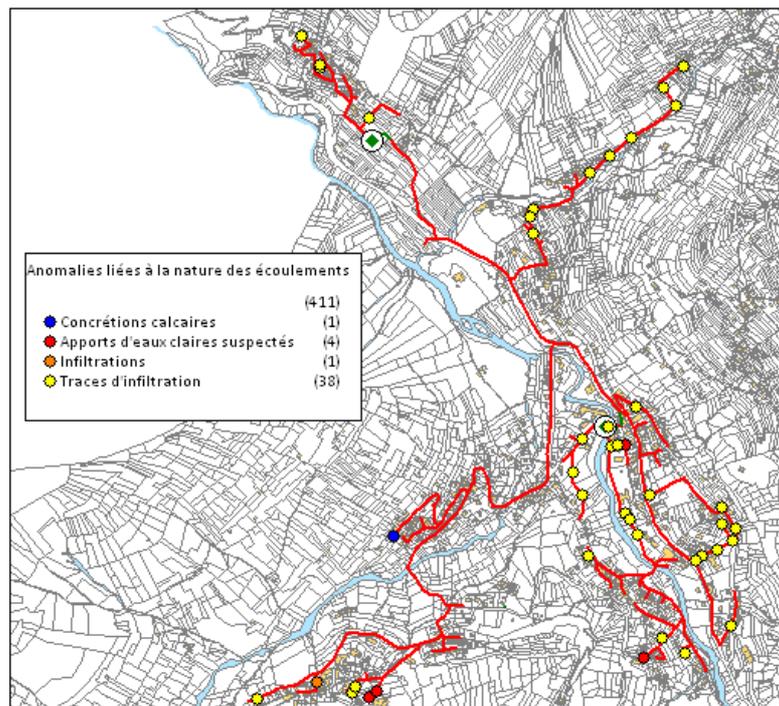
Figure 5 : localisation des regards concernés par des anomalies liées à la nature des écoulements

Les regards présentant des traces d'infiltration sont essentiellement localisés :

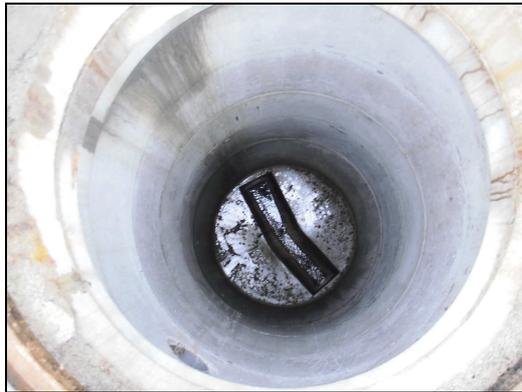
D'autre part, l'absence d'échelon permettant une descente sécurisée dans un regard de visite a été notée dans 96 regards, soit 34% du nombre total de regards visités.

Photo 16 : descente non sécurisée - absence d'échelon (regard N°88)

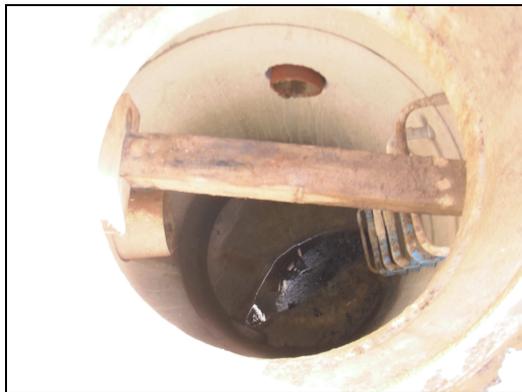
Un étau localisé en travers du regard N°290 gêne la descente.

Photo 17 : étau en travers du regard N°390

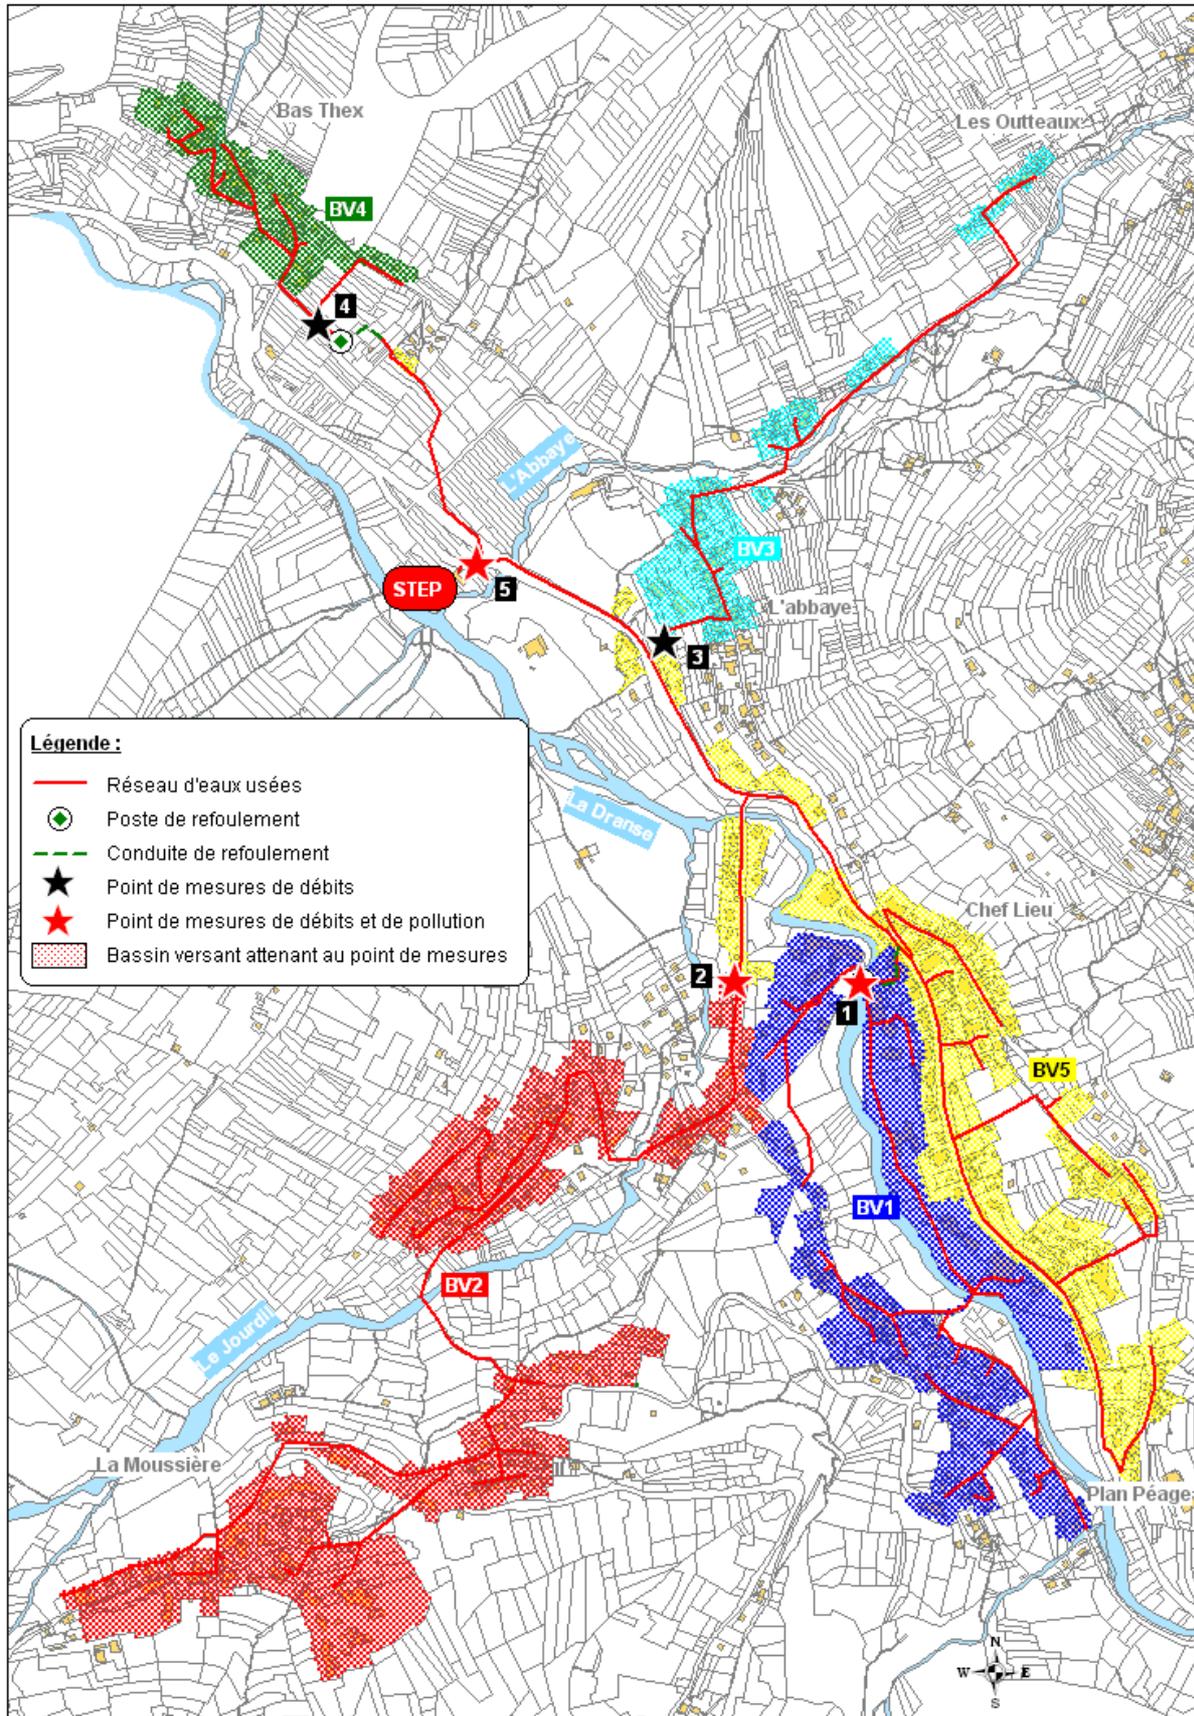
Figure 6 : schéma de localisation des points de mesures et de leurs bassins versants attenants

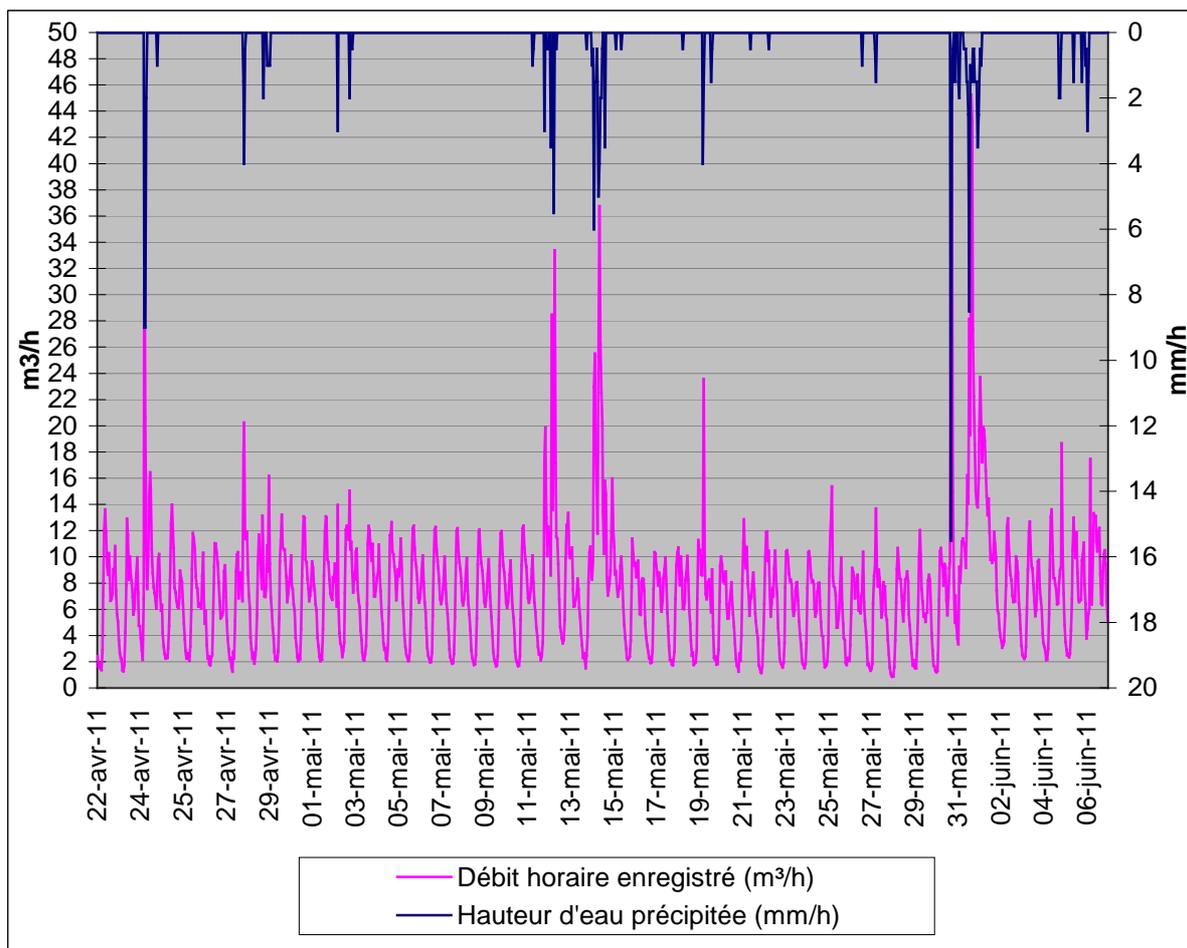
Graphique 8 : courbe des débits horaires entrant à la station d'épuration

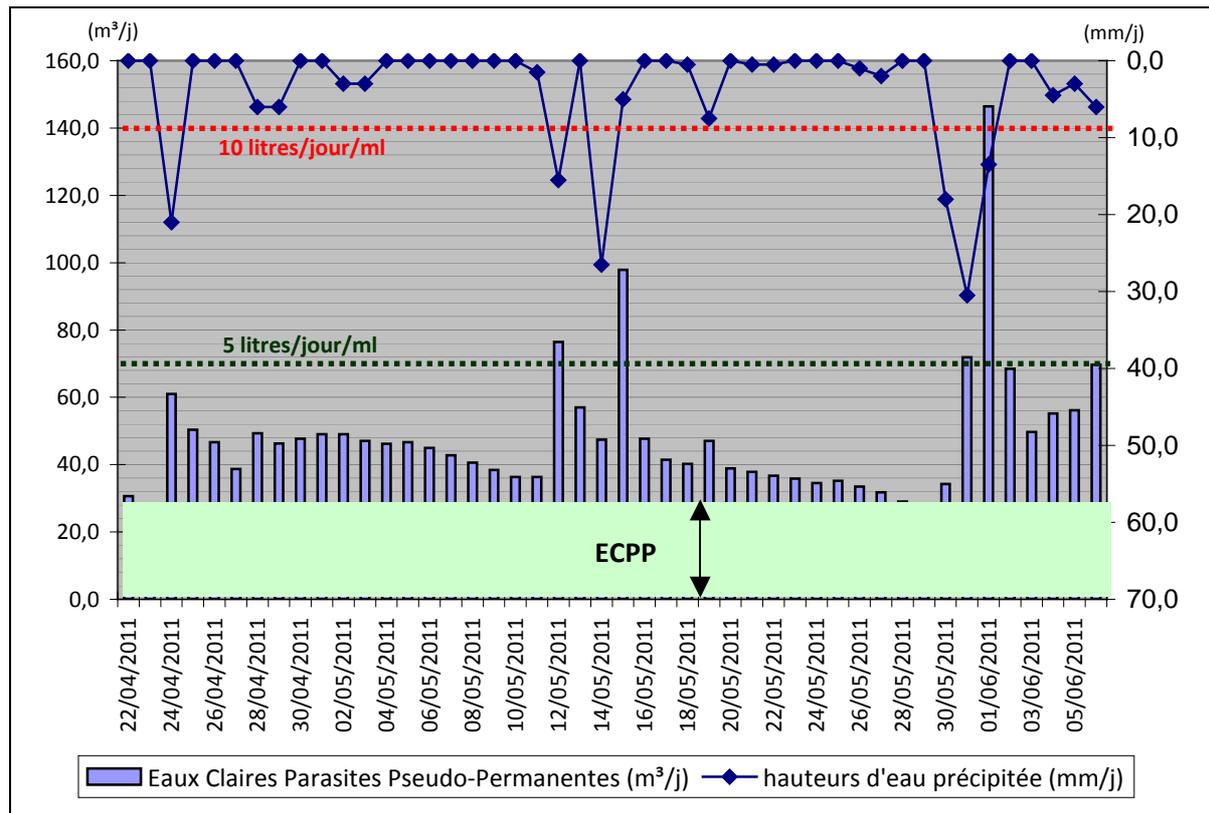
Graphique 9 : évolution des apports d'Eaux Claires Parasites collectés par la STEP

L'apport journalier d'Eaux Claires Parasites drainé durant le cycle des mesures est de l'ordre de 28 m³/j, soit un indice linéaire d'infiltration satisfaisant, égal à 2 litres/jour/ml. Il a été mesuré fin mai après une dizaine de jours consécutifs sans précipitation significative.

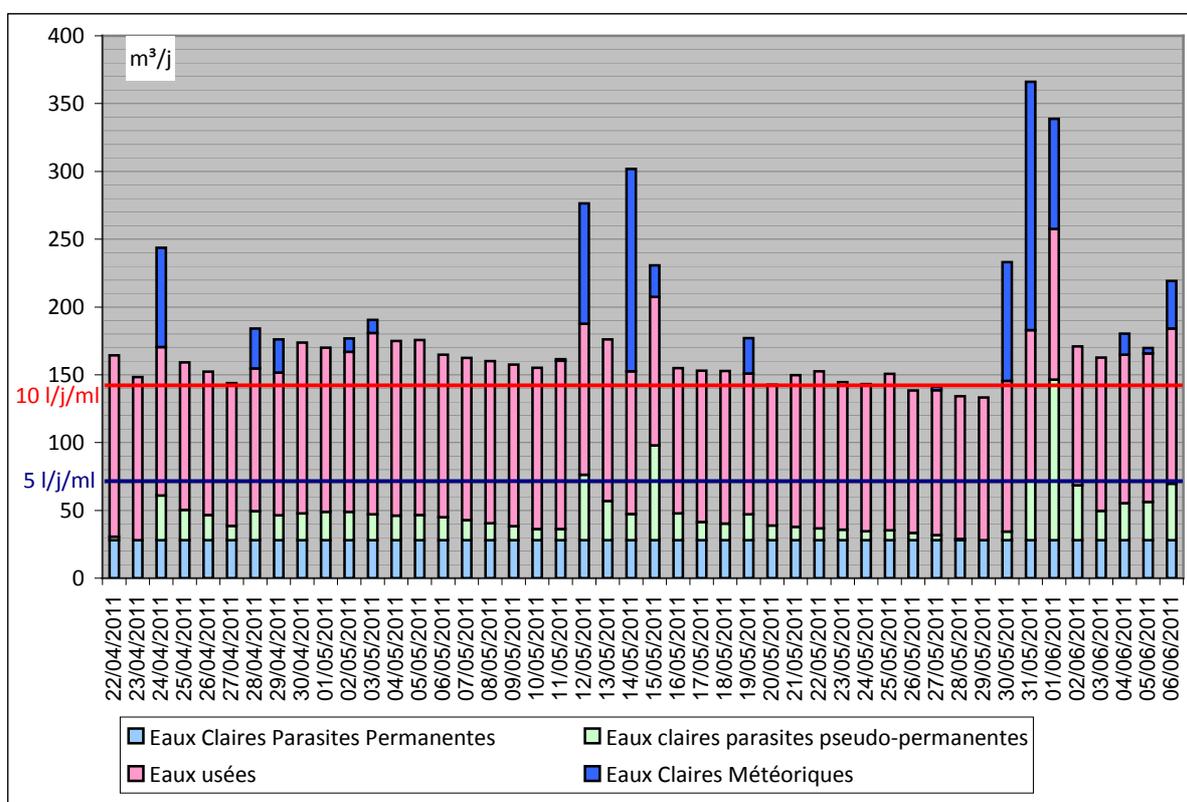
Graphique 20 : évolution des apports journaliers entrant à la STEP

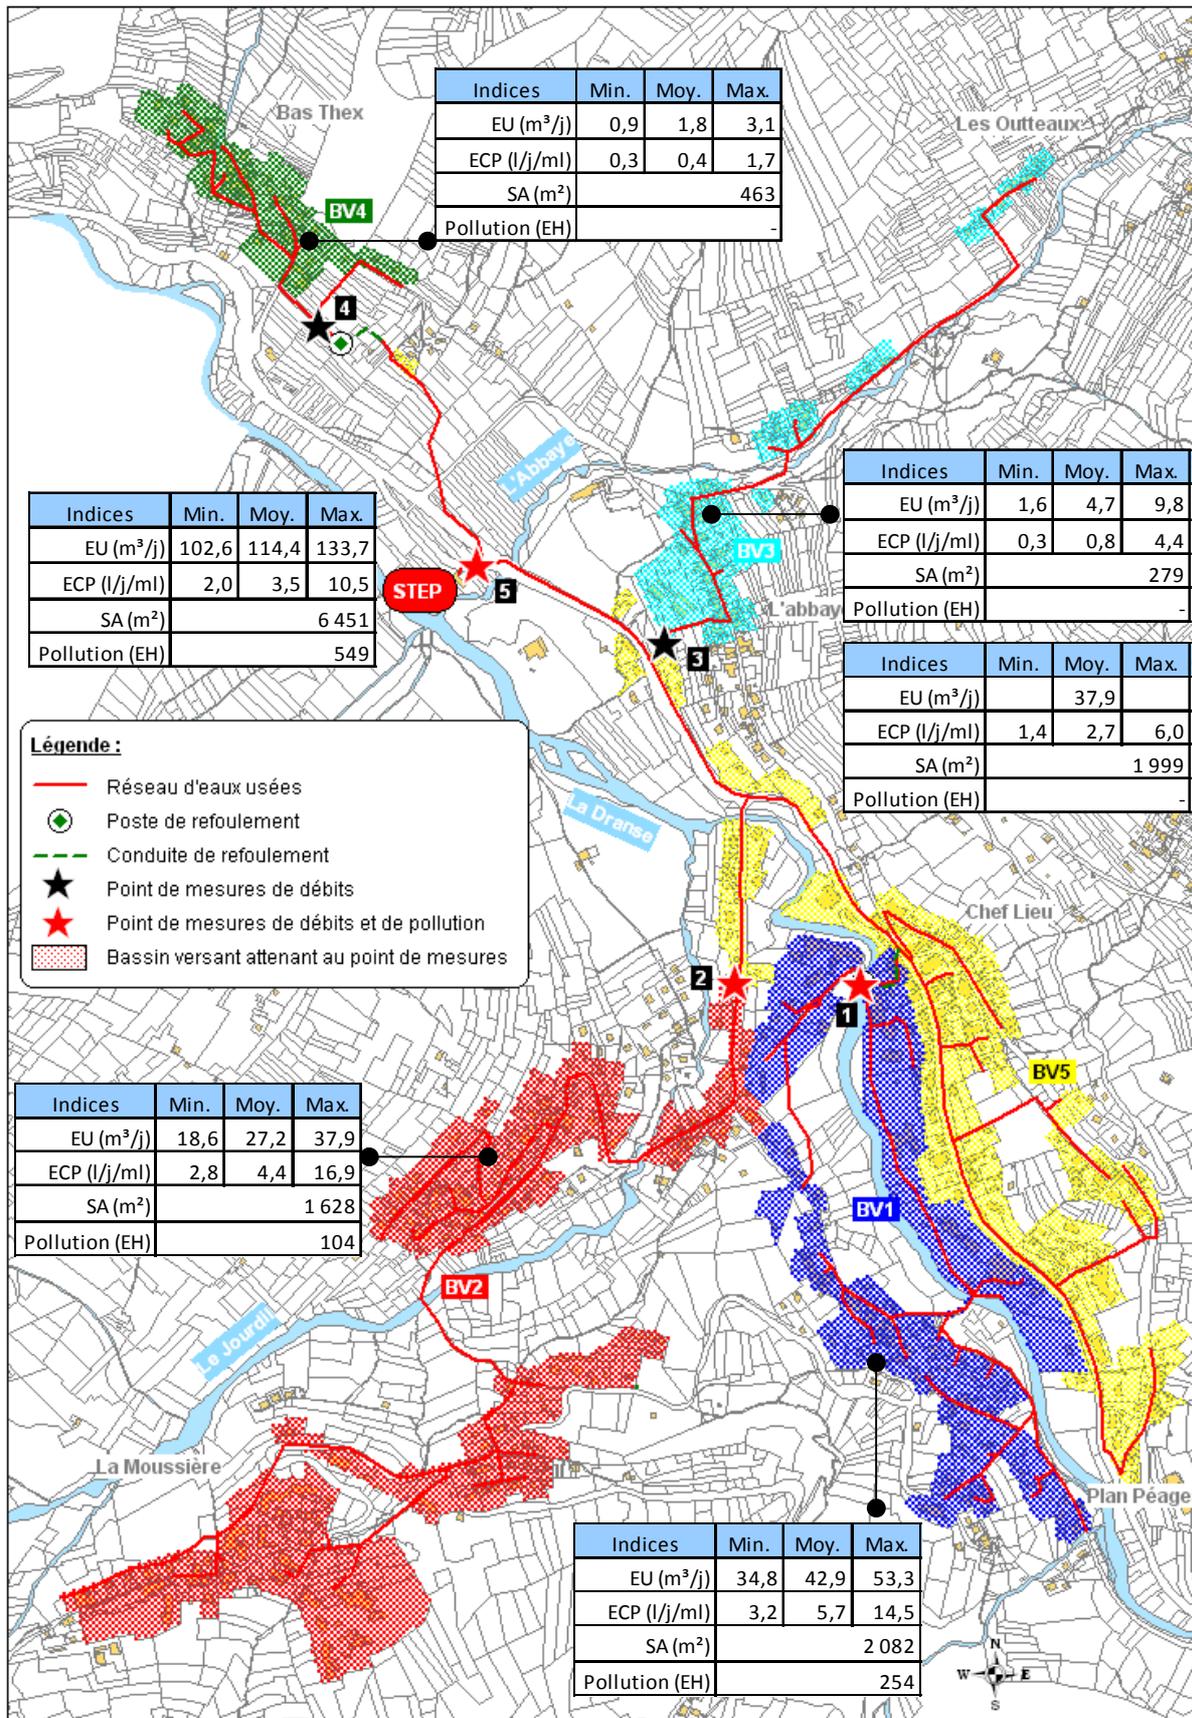
- le BV1, délimité par le poste de refoulement du gymnase, a collecté 37% du volume journalier moyen d'eaux usées et 46% de la charge totale en DBO5 ;
- l'essentiel des apports d'eaux claires parasites permanentes et pseudo-permanentes se concentrent sur les BV1 et BV2 ;
- les BV1, BV2 et BV5 contribuent à hauteur de 88% à la surface active de ruissellement raccordée sur la station d'épuration.

Figure 7 : synthèse des de la campagne de mesures
