Syndicat Intercommunal d'Assainissement de Condorcet - Les Pilles - Aubres

Etude diagnostique des réseaux d'assainissement

Rapport Final

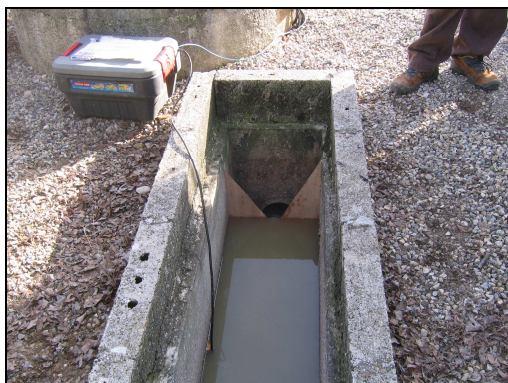
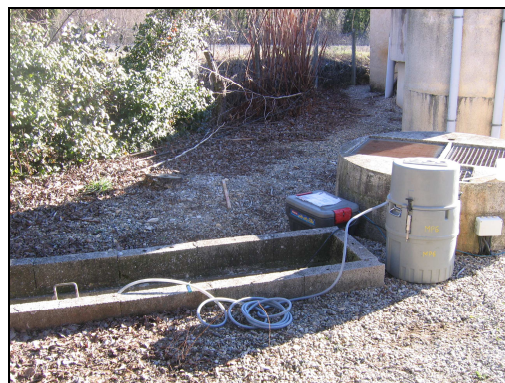
PT 01 (canal en entrée de station d'épuration) : Condorcet

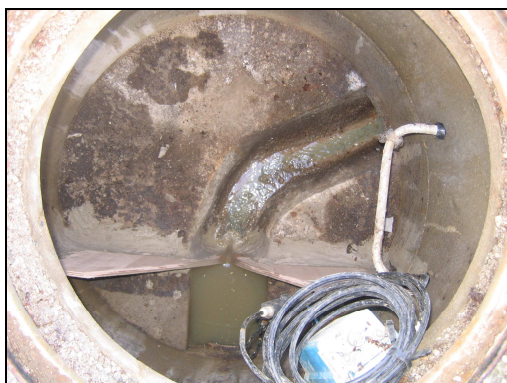
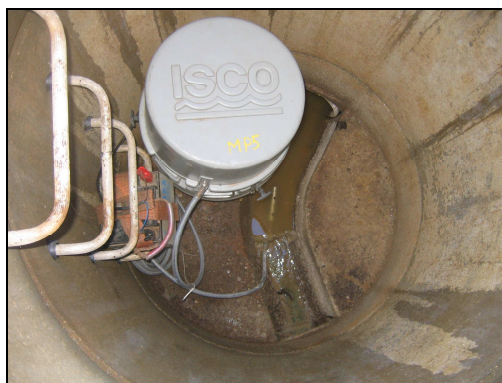
PT 02 (Rv01) : Aubres

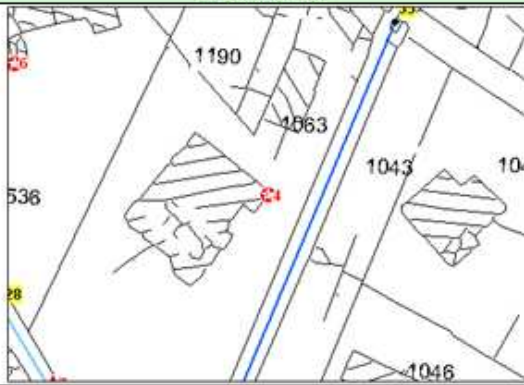
CAMPAGNE	TEST A LA FUMEE	TYPE D'ANOMALIE	Gouttière	DOMAINE APPLICATION	Privé	SURFACE RACCORDÉE	30 m²	LOCALISATION	Adresse propriétaire : Parcelle: 1061	REGARD D'INJECTION	30	PROPOSITION DE TRAVAUX			
CAMPAGNE	TEST A LA FUMEE																		
TYPE D'ANOMALIE	Gouttière																		
DOMAINE APPLICATION	Privé																		
SURFACE RACCORDÉE	30 m²																		
LOCALISATION	Adresse propriétaire : Parcelle: 1061																		
REGARD D'INJECTION	30																		
PROPOSITION DE TRAVAUX																			
<p style="text-align: center;">RÉPONSE À LA FUMÉE</p> <p><input checked="" type="checkbox"/> Rapide <input checked="" type="checkbox"/> Nette</p> <p><input type="checkbox"/> Différée <input type="checkbox"/> Diffuse</p>		<p style="text-align: center;">VALIDATION AU COLORANT</p> <p><input type="checkbox"/> Connection hydraulique avérée par traçage au colorant</p> <p><input type="checkbox"/> Connection hydraulique invalidée par traçage au colorant</p> <p><input checked="" type="checkbox"/> Pas de contrôle au colorant pratiqué (élément inaccessible, propriétaire absent, prestation non prévue...)</p>																	
<p style="text-align: center;">LOCALISATION</p>

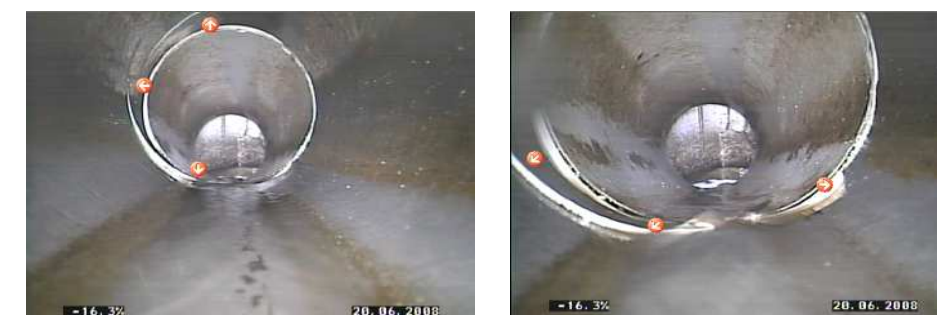
COMMENTAIRES
 Le tronçon en PVC Ø125 mm est en bon état. Un seul défaut pouvant être responsable d'intrusion d'eaux claires a été localisé.

Fissure circulaire Entre Rv66bis et Rv66ter

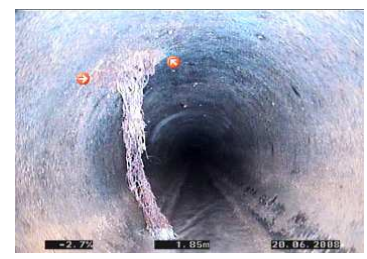
COMMENTAIRES
 L'inspection télévisée a permis de mettre en évidence quelques défauts d'étanchéité (perforation avec racines) pouvant être responsables d'intrusion d'eaux claires. Une réhabilitation ponctuelle par l'intérieur est envisageable pour ce type de défauts.

Perforation avec intrusion de racine Entre Rv32 et Rv67

• **La réhabilitation ponctuelle** des collecteurs est généralement pratiquée soit par pose de manchettes, soit par injection de résine au niveau des défauts d'étanchéité.

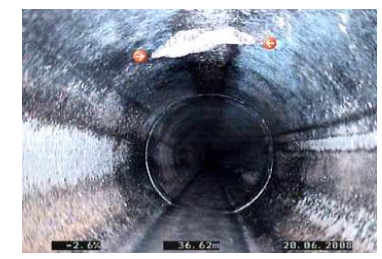
Perforation Entre Rv30 et Rv31

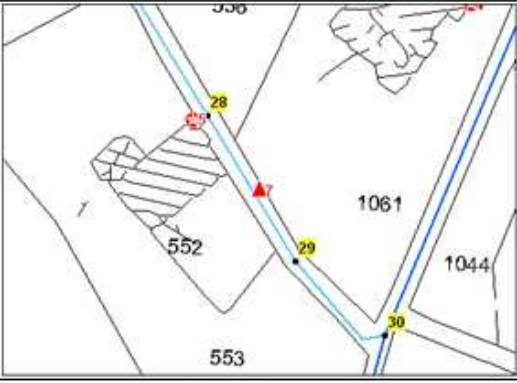
CAMPAGNE	TEST A LA FUMEE	TYPE D'ANOMALIE	Chemin de grille	DOMAINE_APPLICATION	Public	SURFACE RACCORDÉE	NR m²	LOCALISATION	Adresse propriétaire : Parcelle :	REGARD D'INJECTION	30	PROPOSITION DE TRAVAUX			
CAMPAGNE	TEST A LA FUMEE																
TYPE D'ANOMALIE	Chemin de grille																
DOMAINE_APPLICATION	Public																
SURFACE RACCORDÉE	NR m²																
LOCALISATION	Adresse propriétaire : Parcelle :																
REGARD D'INJECTION	30																
PROPOSITION DE TRAVAUX																	
<p style="text-align: center;">RÉPONSE À LA FUMÉE</p> <p><input checked="" type="checkbox"/> Rapide <input type="checkbox"/> Nette</p> <p><input type="checkbox"/> Différée <input checked="" type="checkbox"/> Diffuse</p>		<p style="text-align: center;">VALIDATION AU COLORANT</p> <p><input type="checkbox"/> Connection hydraulique avérée par traçage au colorant</p> <p><input checked="" type="checkbox"/> Connection hydraulique invalidée par traçage au colorant</p> <p><input type="checkbox"/> Pas de contrôle au colorant pratiqué (élément inaccessible, propriétaire absent, prestation non prévue...)</p>															
LOCALISATION

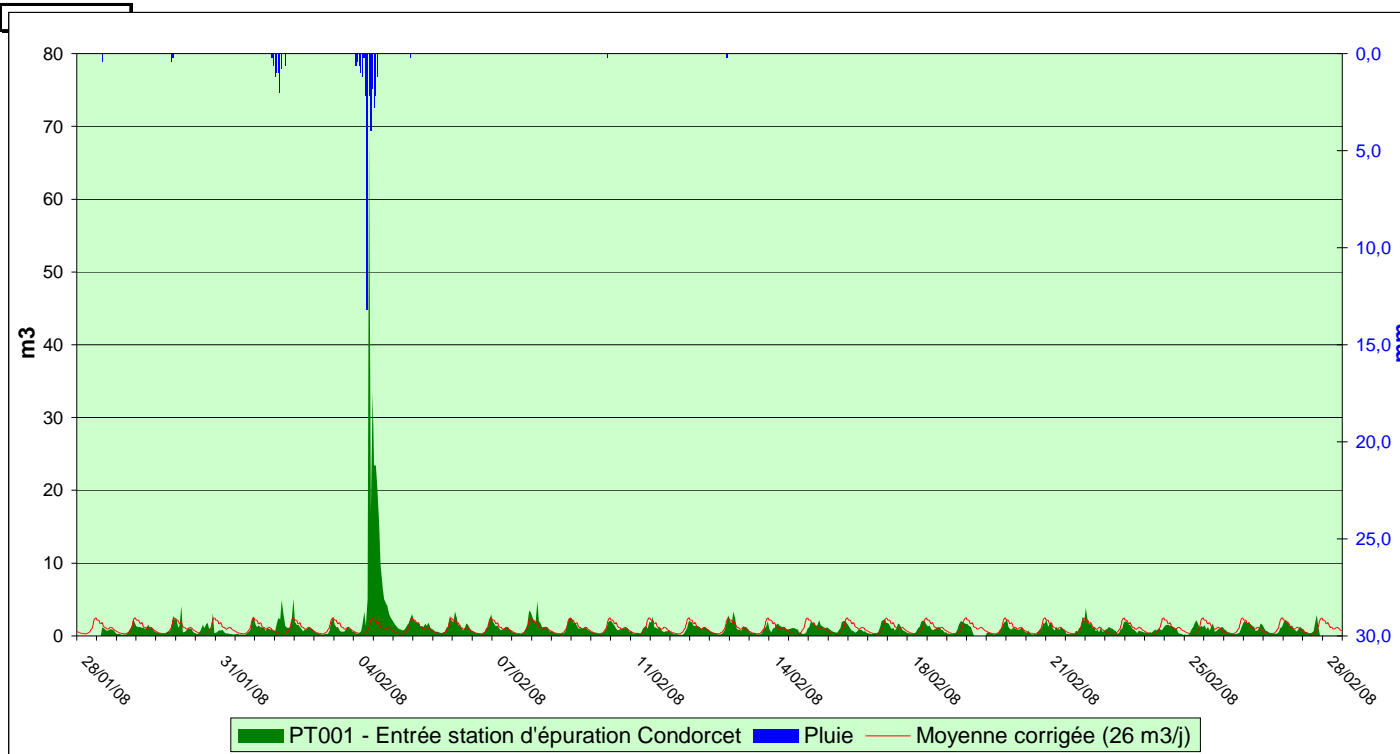
PT001 - Entrée station d'épuration Condorcet

Synthèse des mesures débitmétriques du 28/01/08 au 29/02/08

Moyenne de Temps sec	
Tranches horaires	Volumes horaires
0h à 1h	0,6 m3/h
1h à 2h	0,4 m3/h
2h à 3h	0,4 m3/h
3h à 4h	0,3 m3/h
4h à 5h	0,3 m3/h
5h à 6h	0,3 m3/h
6h à 7h	0,3 m3/h
7h à 8h	0,5 m3/h
8h à 9h	0,8 m3/h
9h à 10h	1,2 m3/h
10h à 11h	2,1 m3/h
11h à 12h	2,5 m3/h
12h à 13h	2,1 m3/h
13h à 14h	2,1 m3/h
14h à 15h	1,6 m3/h
15h à 16h	1,8 m3/h
16h à 17h	1,2 m3/h
17h à 18h	1,2 m3/h
18h à 19h	0,9 m3/h
19h à 20h	1,0 m3/h
20h à 21h	1,2 m3/h
21h à 22h	1,1 m3/h
22h à 23h	0,9 m3/h
23h à 24h	0,7 m3/h
Total	26 m3/j

Volume total journalier	Eaux parasites d'infiltrations (16%)	Eaux usées strictes
journalier	25,5 m3/j	4,1 m3/j	21,4 m3/j
horaire moyen	1,1 m3/h	0,2 m3/h	0,9 m3/h
horaire minimum	0,3 m3/h		0,4 m3/h
horaire maximum	2,5 m3/h		2,6 m3/h
Equivalence Hydraulique (100 l/j/hab)	255 Eqh	41 Eqh	214 Eqh
