PLAN DE GESTION

2010

Le présent document correspond à la dernière phase de l'étude du transport solide de la Berre. Pour synthèse, la première phase a conduit à un diagnostic du cours d'eau et de son bassin-versant suite auquel des objectifs ont été esquissés. Il s'agit à présent de définir les actions et recommandations de gestion à mettre en œuvre pour atteindre ces objectifs.

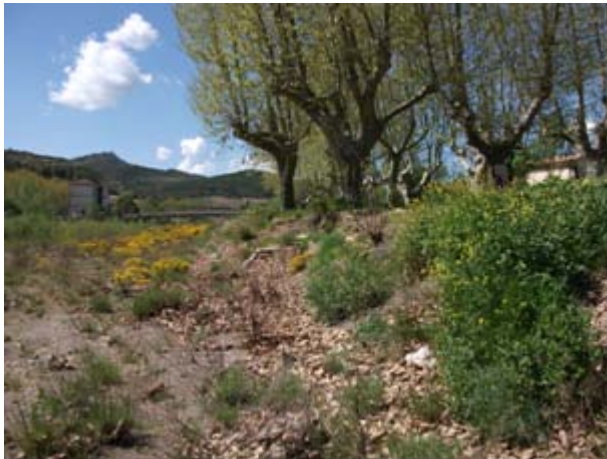
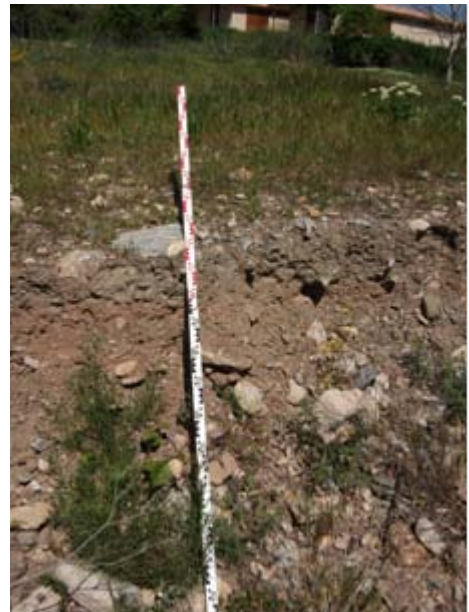
Secteur du ruisseau de la Pinède au pont Daffin

La traversée de Durban-Corbières a été recensée dans le diagnostic géomorphologique comme une zone de stockage « naturelle » de la Berre avec une tendance à l'exhaussement du plancher alluvial (exhaussement du lit depuis les travaux de recalibrage réalisés après la crue de 1999 compris entre 40 cm et 1,60 m localement). En effet, il s'agit d'une large zone de respiration altitudinale mais aussi longitudinale de la Berre. On note ainsi la présence de plusieurs structures alluvionnaires dans la traversée de Durban, pouvant notablement réduire les capacités d'écoulement de la Berre en crue et augmenter ainsi la vulnérabilité du bourg aux écoulements de la Berre. Le principal atterrissement se développant au droit de la passerelle piétonne est d'ailleurs en cours de végétalisation (présence de nombreux rejets de peupliers).

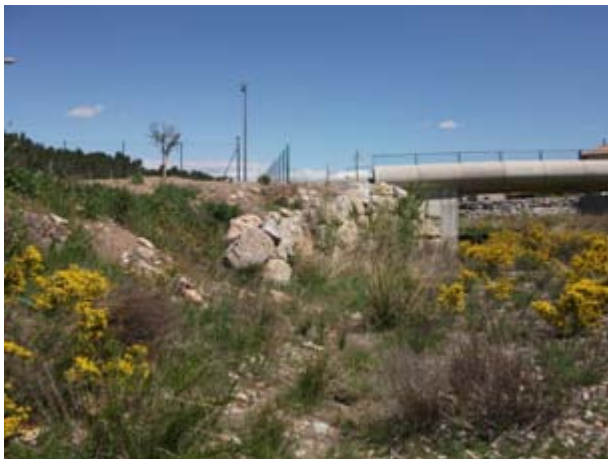
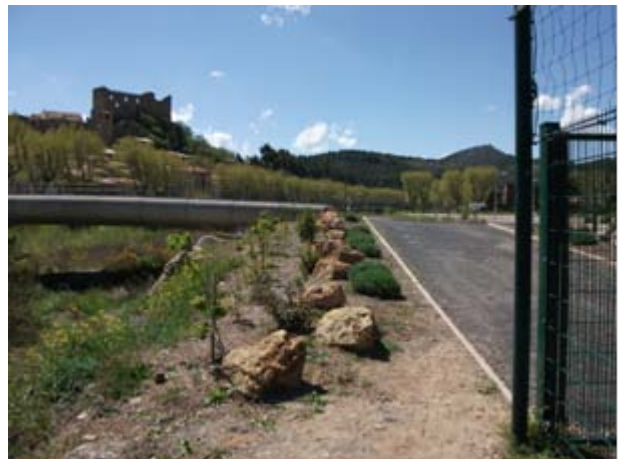
Secteur du stade

En outre, entre le pont de la RD40 et le pont Raffin, la berge gauche est partiellement protégée par un perré en enrochements libres (travaux de calbrage réalisés en 2004-2005 mais interrompus suite aux crues de novembre 2005 et janvier 2006). Sur les tronçons remaniés et non protégés par un perré en enrochements, les berges sont « nues », la végétation pionnière tardant à recoloniser ces berges graveleuses. S'agissant d'une large zone de divagation de la Berre, on note ainsi quelques érosions de berges :

- entre la passerelle et le pont Raffin sur 150 ml environ, avec un risque à terme de déstabilisation de certains ouvrages (perré en enrochement d'entonnement du pont Raffin, rejets pluviaux, ...),
- le long du stade de rugby, sur le tiers aval, au niveau du resserrement du lit de la Berre provoqué par l'ouvrage en enrochements bétonnés réalisés rive droite.

Les travaux consisteront donc en un rechargement de la berge par matériaux graveleux issus du traitement des structures alluvionnaires ou extractions éventuelles et retalutage en pente douce (3/1 en amont du pont Raffin et 2/1 le long du stade de rugby) ; des branches de saule vivantes prélevés sur place (atterrissements notamment) seront posées côte à côte sur le parement de berge, les ramilles dirigées vers le haut du talus, puis recouvertes de matériaux terreux (éventuellement d'apport). Le rechargement des berges sera réalisé sur 500 ml environ, avec raccordement sur les perrés en enrochement existants (mise en cordon de matériaux graveleux en pied d'enrochements). Le pied de talus sera ensuite fortement bouturé (4 à 5 u/m²), voire conforté par tressage de branches de saules (aval du pont Raffin). Une variante plus coûteuse peut consister à compléter la technique par la mise en œuvre de géotextile biodégradable coco (740 gr/m²) en protection superficielle, avec pieutage et treillage de fil de fer. Des jeunes plants ligneux en godet forestier et des baliveaux seront plantés dans le talus et en partie sommitale de berge (on favorisera les essences rustiques adaptées à la sécheresse) afin de parfaire la végétalisation de la berge et la valorisation paysagère des travaux.

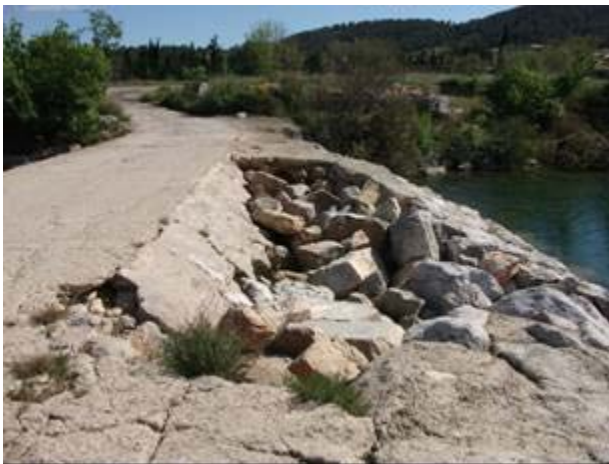
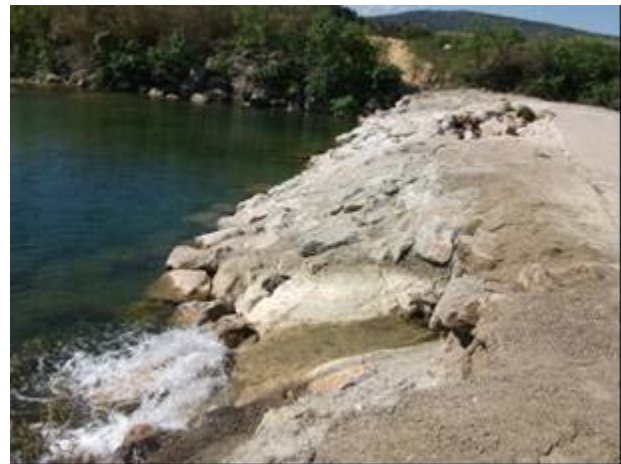
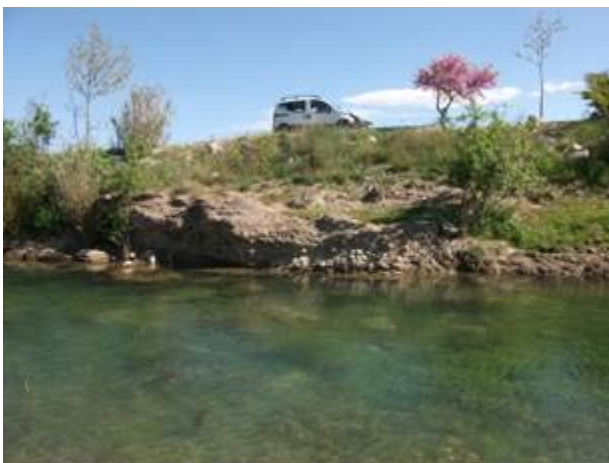
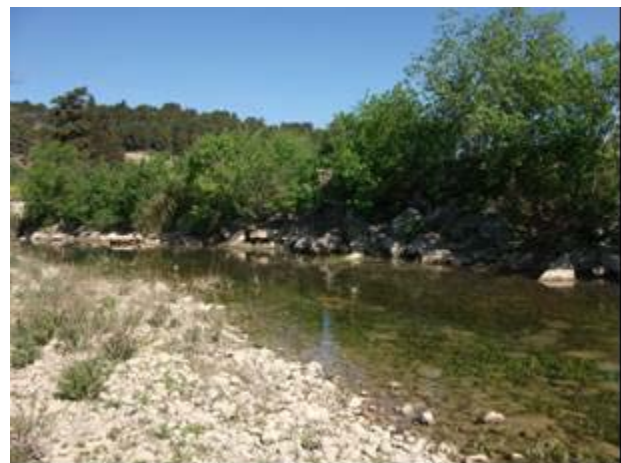
En outre, les protections de berge de la Berre en aval de l'ouvrage sont fortement déstabilisées, ainsi que la berge gauche en amont depuis la sortie du méandre.

Au regard de la dégradation de l'ouvrage et des berges de la Berre à proximité, de l'intérêt d'un « point dur » sur ce secteur et de la nécessité de conserver un accès à la rive droite de la Berre, il est proposé de démolir l'ouvrage existant et le remplacer par un radier de fond bétonné (passage à gué) transparent au transit sédimentaire (pour un passage piétonnier « à pied sec », l'ouvrage pourra éventuellement être aménagé par « pas japonais » constitué de plots béton mais avec la nécessité d'assurer un entretien en amont du fait de l'engravement probable des ouvrages).

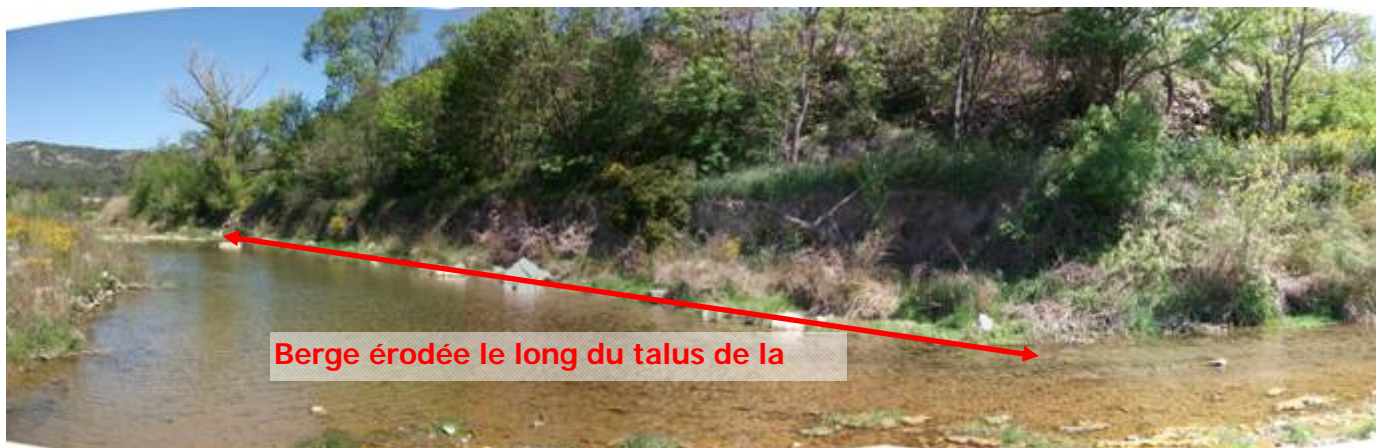
Berge érodée le long du talus de la

Terrasse
végétalisée en rive
gauche de la Berre

Sur la commune de Villesèque des Corbières, la Berre longe la RD611, infrastructure routière structurante du canton de Durban-C. Sur le secteur compris entre le radier submersible (accès aux vignes de la rive gauche de la Berre) situé en aval du Château Bonnafous et celui de Sept Founs, une terrasse végétale importante se développe en rive gauche, concentrant l'écoulement de la rivière sur la rive gauche, avec des traces d'instabilité le long du talus de la RD611. La fiche-action N°39 du schéma d'aménagement réalisé par BCEOM préconisait une non-intervention contrôlée avec surveillance de l'état du talus et mise en place éventuelle d'une protection lourde du pied de berge.

Au regard de l'état de la berge (affouillements localisés avec risque de basculement de la végétation dans le lit de la Berre), du risque de fixation de la terrasse alluviale et de l'atterrissement la prolongeant dans la Berre, il est préconisé une intervention « légère » suivi d'une surveillance de l'évolution de la Berre et du talus de la RD611.

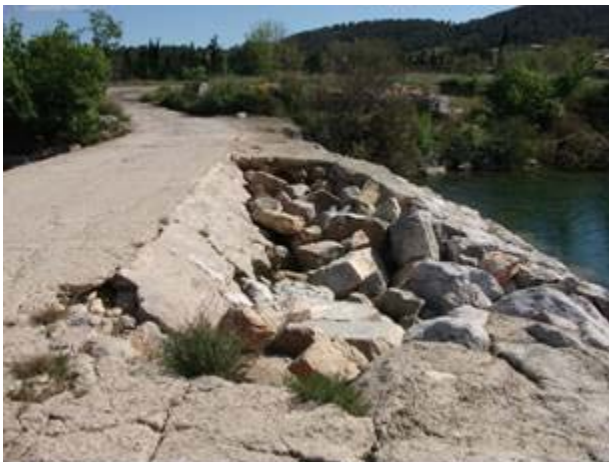
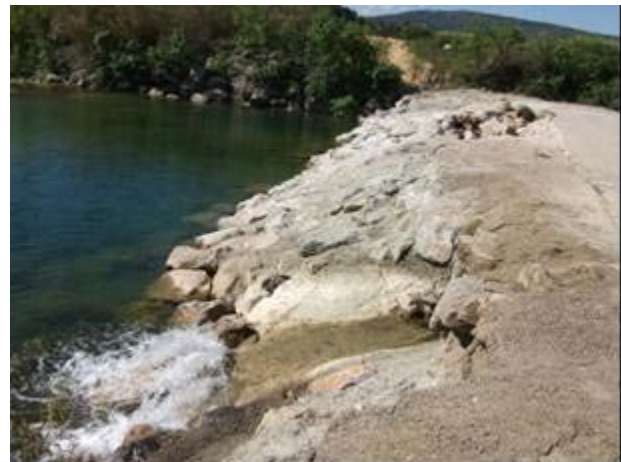
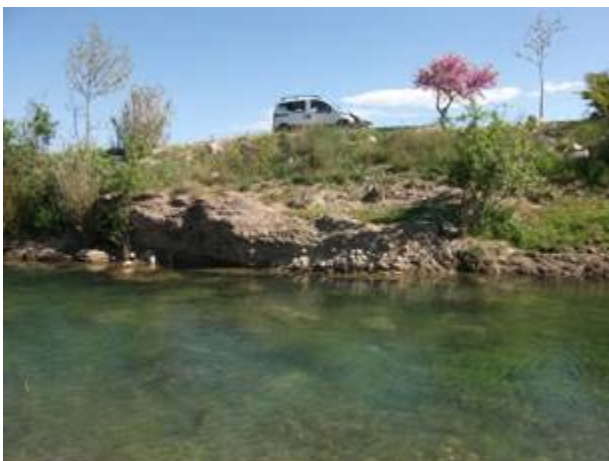
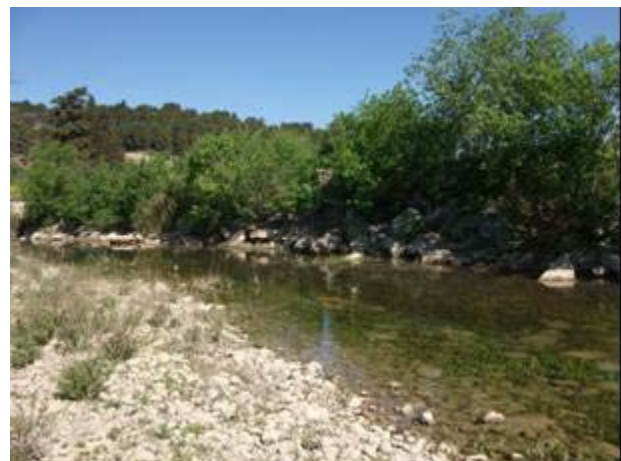
En outre, les protections de berge de la Berre en aval de l'ouvrage sont fortement déstabilisées, ainsi que la berge gauche en amont depuis la sortie du méandre.

Au regard de la dégradation de l'ouvrage et des berges de la Berre à proximité, de l'intérêt d'un « point dur » sur ce secteur et de la nécessité de conserver un accès à la rive droite de la Berre, il est proposé de démolir l'ouvrage existant et le remplacer par un radier de fond bétonné (passage à gué) transparent au transit sédimentaire (pour un passage piétonnier « à pied sec », l'ouvrage pourra éventuellement être aménagé par « pas japonais » constitué de plots béton mais avec la nécessité d'assurer un entretien en amont du fait de l'engravement probable des ouvrages).

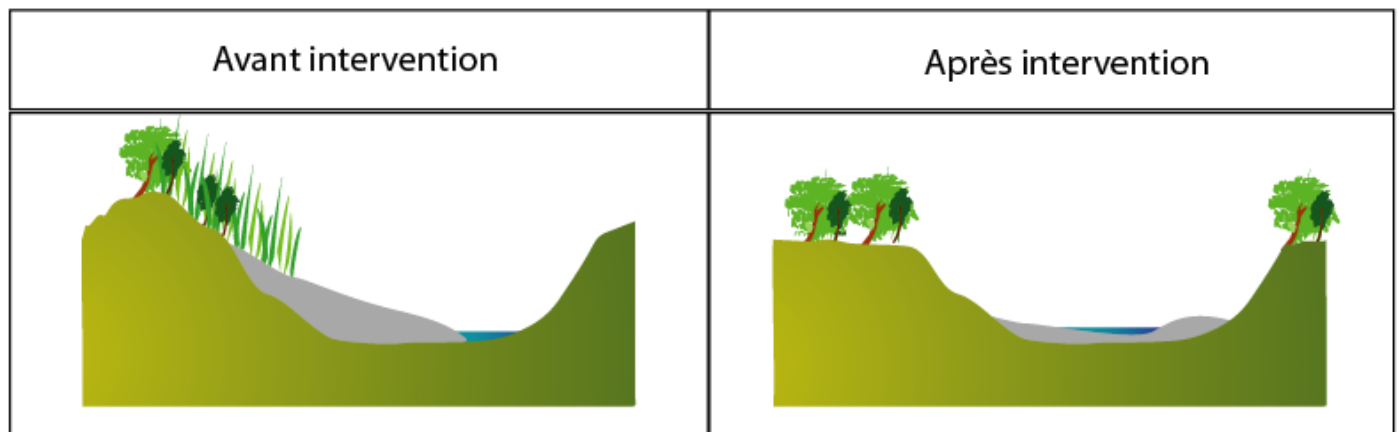
Arasement du merlon

- Les atterrissements doivent être mis à nu (uniquement les ligneux). Au-delà d'une simple scarification, nous proposons de régaler les sédiments dans le lit mineur. Il sera alors important de conserver un lit d'étiage pour les écoulements hivernaux. La disposition des sédiments pourra être en partie en banquette le long des berges mais également en « bancs » dans l'axe du lit et dans les secteurs à plus forte contraintes hydrauliques (extrados notamment).

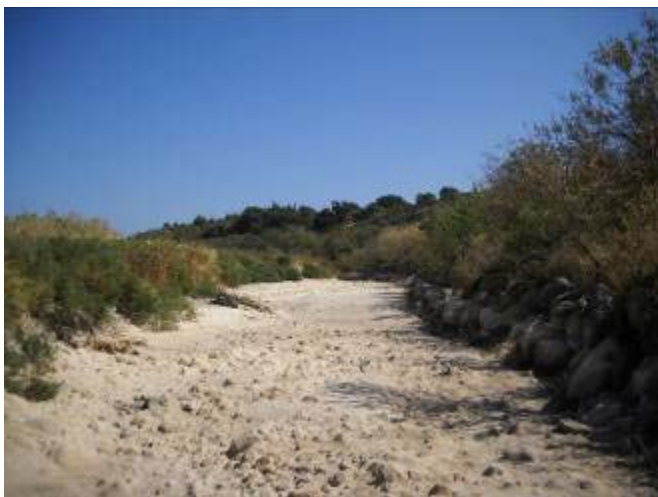
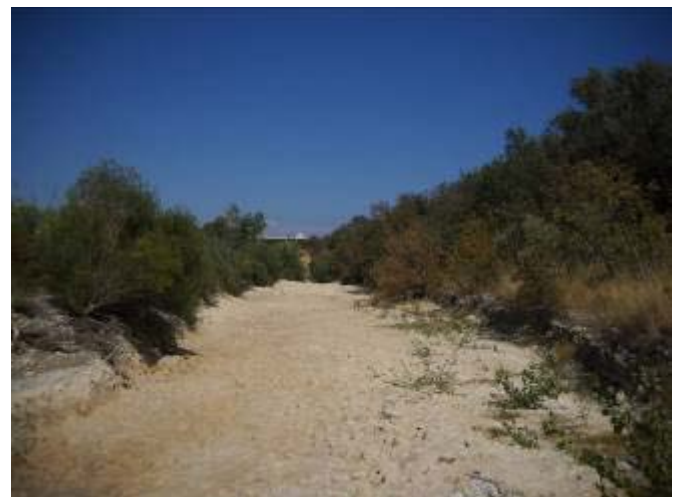
Sur le premier cliché, on voit un banc végétalisé pour lequel des opérations de scarification seront nécessaires. La seconde photographie nous montre la berge très haute en rive gauche et l'incision du chenal entre celle-ci et un banc végétalisé.

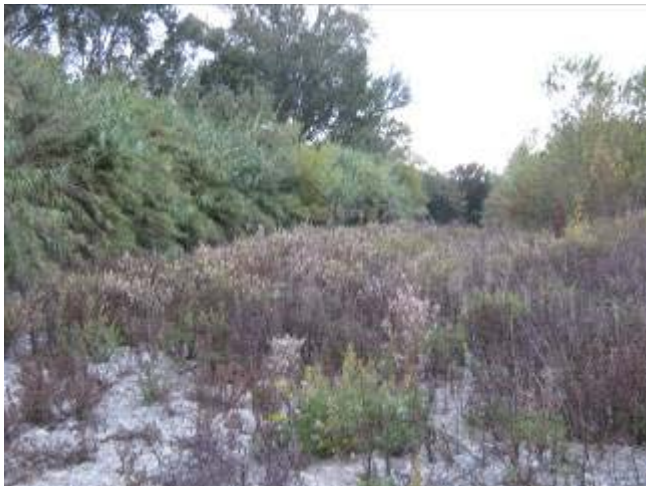
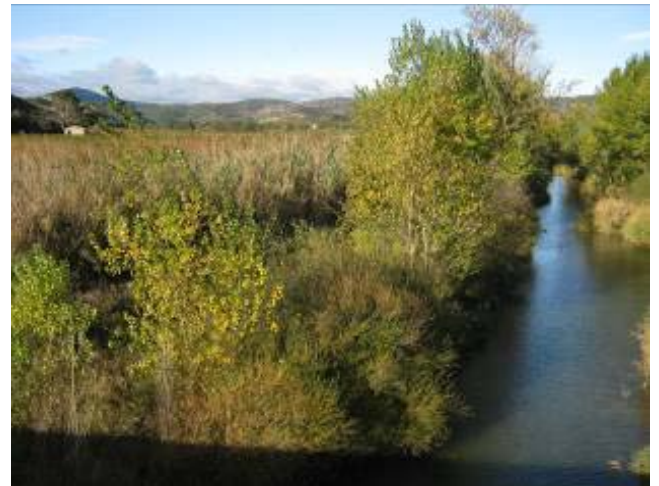
Sur le premier cliché, on voit un banc végétalisé en amont du secteur. Sur la photographie de droite, une vue de l'aval du secteur

Ce secteur est en cours d'incision et on y trouve également un volume important de sédiment. Cet état paradoxal est encore une fois dû au fonctionnement de la Berre. L'objectif de cette intervention est de rehausser le niveau de base du chenal et de permettre l'expression d'une dynamique fluviale plus naturelle (divagation, recharge, dépôt...).

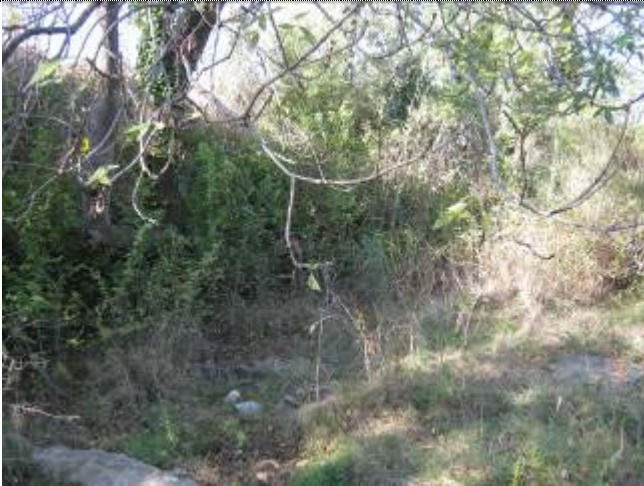
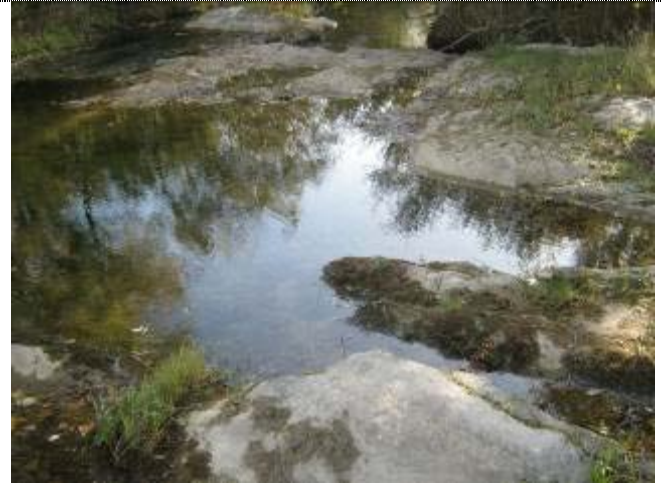
Vue d'un banc haut et végétalisé / Affleurement de substratum sur le secteur.

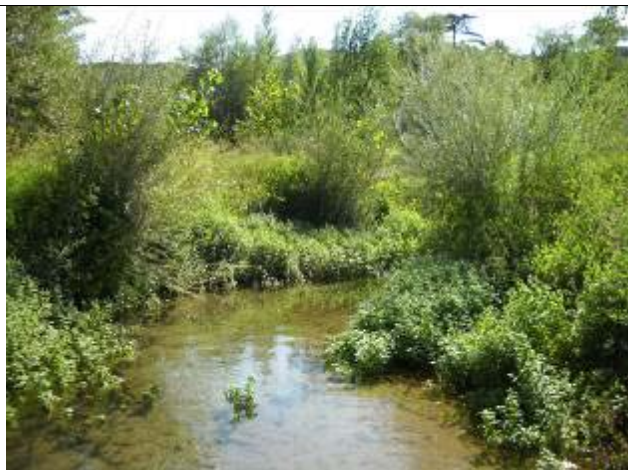
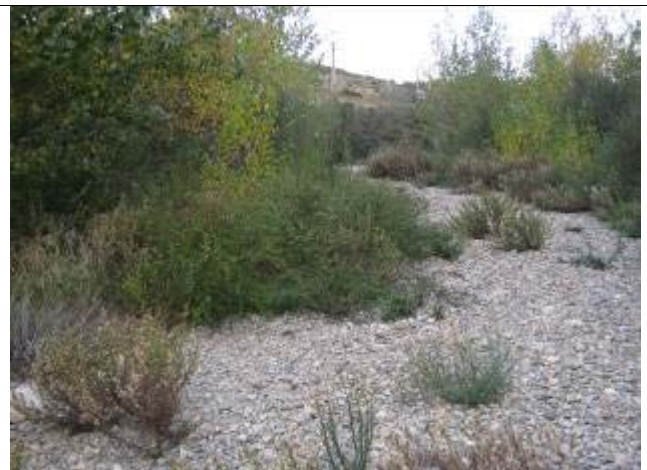
Vue de dépôt sédimentaires végétalisés / Volume sédimentaire important devant être travaillé mécaniquement

La problématique de ce secteur est sensiblement la même qu'en aval (méandre de l'Ayroule, FA 4.2). Le chenal est endigué et l'équilibre morphodynamique est perturbé, d'autant que comme dit à de nombreuses reprises, le régime du cours est violent.

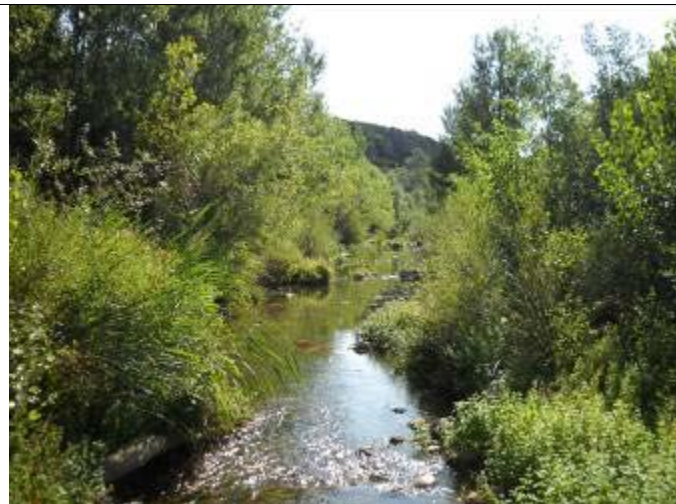
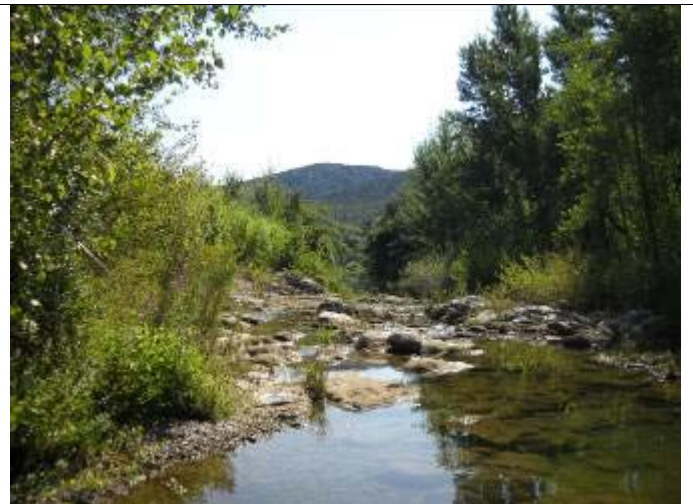
On voit sur ces deux photos l'encaissement du lit et la forte emprise de la végétation. Sur le second cliché, des affleurements rocheux visibles sont un indice de la faiblesse de la lame sédimentaire.

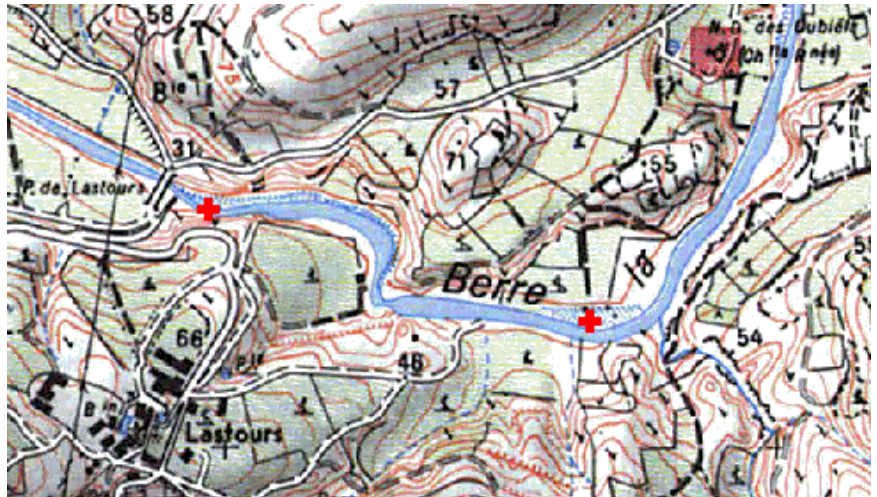
Il s'agit de deux atterrissements volumineux. Afin de favoriser le transit de ces matériaux en aval nous proposons une intervention.

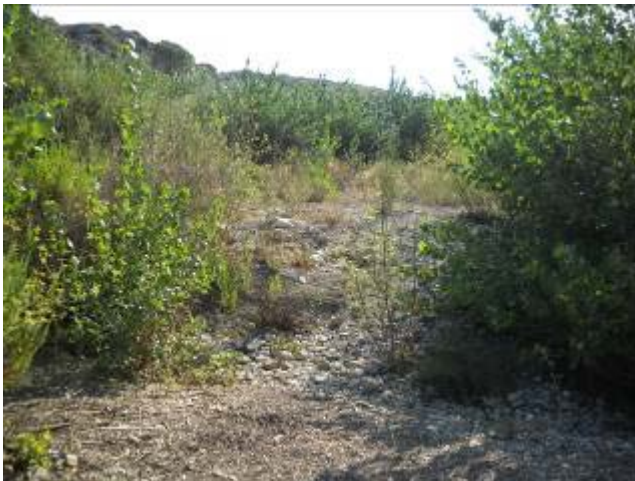
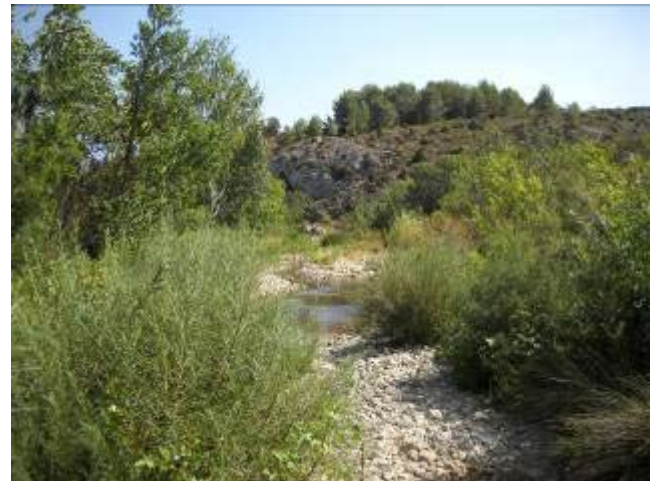
Sur le premier cliché, on voit le banc en aval immédiat du pont de Lastours puis sur le second cliché le banc aval

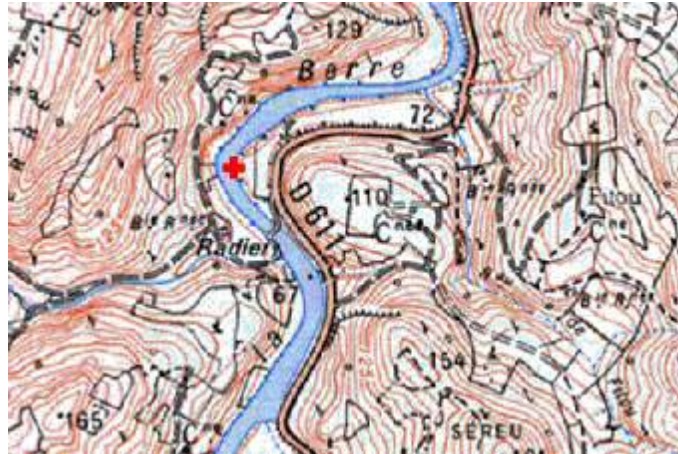
Dans ce secteur, un volume important de sédiments est déposé (env. 15 000m³). Ce blocage du transit déséquilibre le fonctionnement de la Berre. Il pourrait être considéré comme une marque naturelle du paysage, ce qui est en partie le cas mais eu égard au déficit connu en aval, il nous semble opportun de traiter ces atterrissements afin de les rendre plus mobiles.

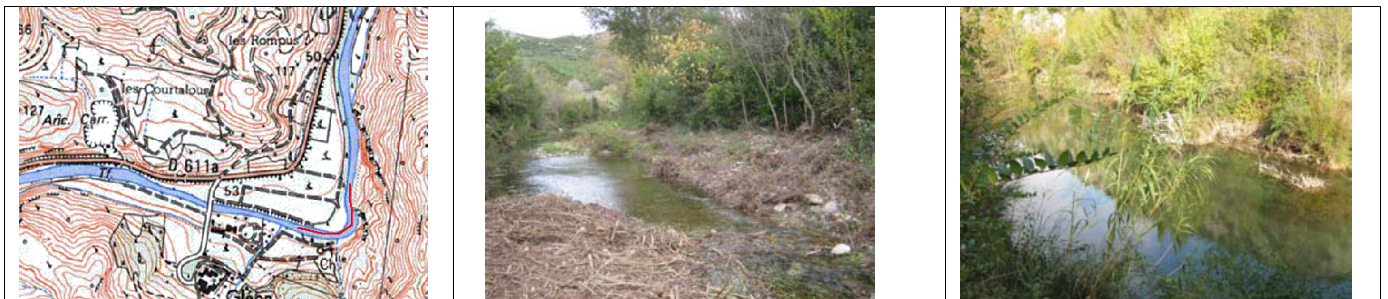
Cette extraction concernera un volume d'environ 2000 à 3000 m³ à réinjecter en aval du pont de Gléon. Selon les possibilités d'action, la réinjection pourra être soit en banquettes (RD) en aval du pont, soit dans le secteur des fosses en aval de la courbe.

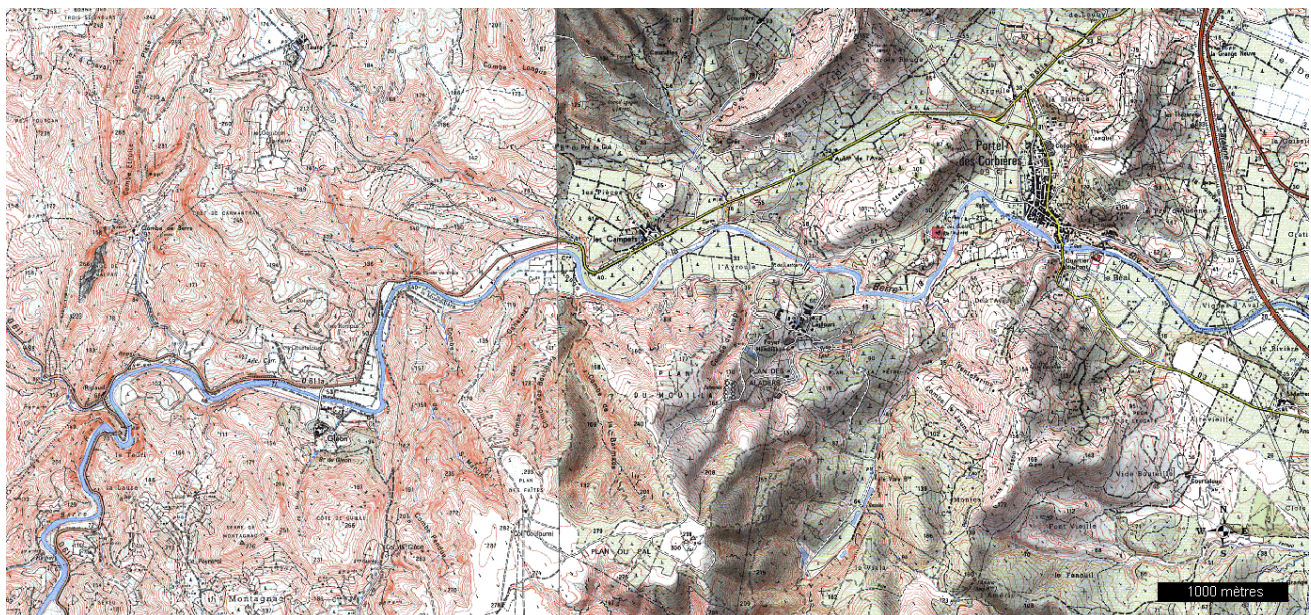
L'incision du secteur de l'Ayroule

- Le secteur des méandres est fortement impacté par l'aménagement des merlons (dérèglement de la dynamique fluviale traduit entre autre par des incisions),
- Des accumulations importantes en amont du verrou de la chapelle des Oubliels,
- Un obstacle au transit sédimentaire en amont de Portel-des-Corbières (gué de Pujols)

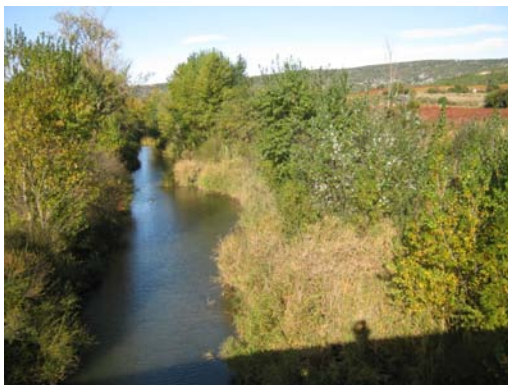
Les schémas de principe présentés ci-dessous permettent de mieux comprendre les phénomènes et le sens de l'intervention. Il s'agit très concrètement d'éroser le merlon en rive droite et de recréer un profil naturel.

➤ La diminution de la hauteur diminue la puissance spécifique et favorise des dépôts plus réguliers

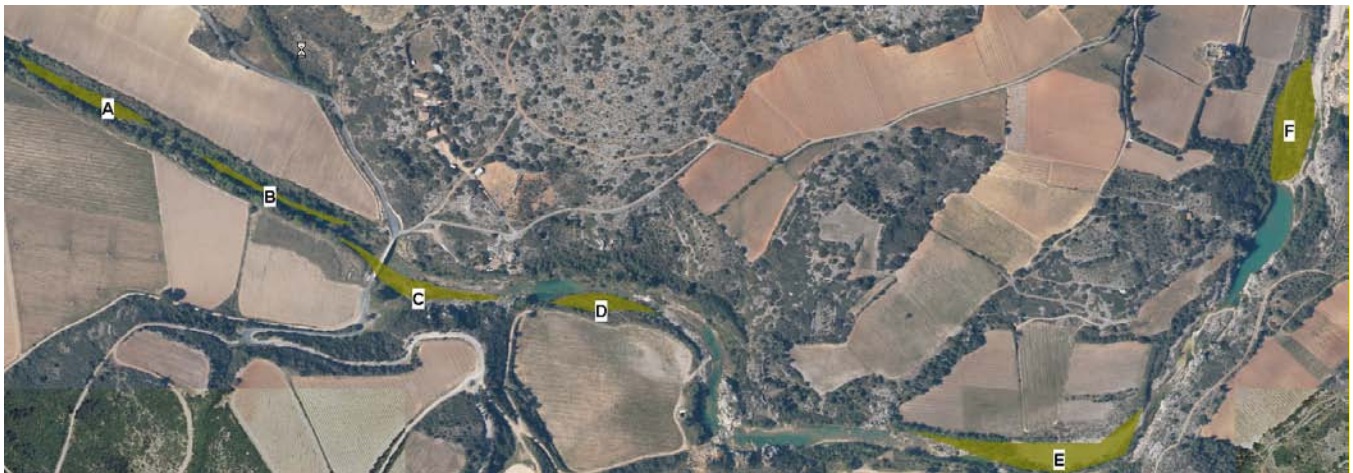
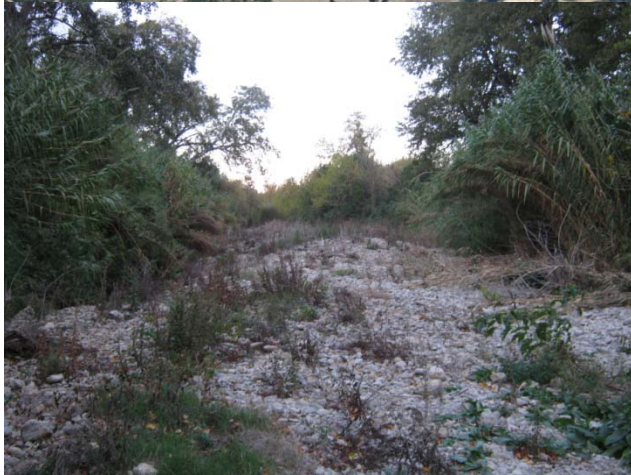
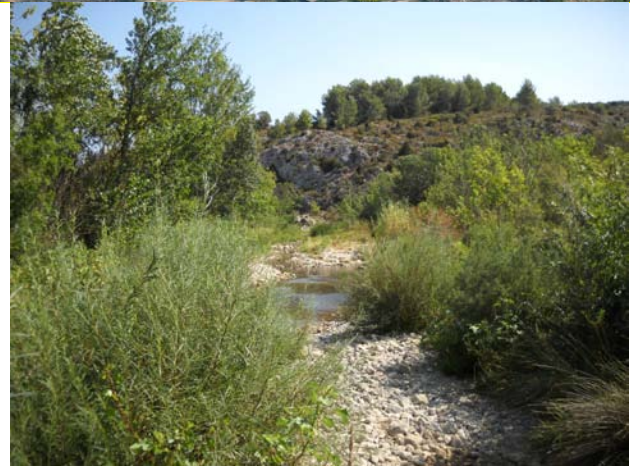
Bancs A et B

Banc	Volume (m ³)	Surface (m ²)	Trait. de la végét. (m ²)	Terrassement (m ³)	Autre
A	3 000	1 900	1 900	3 000	
B	1 300	1 100	1 100	1 300	
C	3 900	2 600	2 600	1 500	
D	3 300	1 600	1 600	1 600	
E	9 700	6 400	6 400	2 000	Créer un chenal de redynamisation
F	10 000	5 500	1 000	5 500

Lors de l'opération sur le merlon, ces bancs seront dévégétalisés. Les sédiments contenus seront déposés dans le lit et non en banquette, pour pouvoir aménager le pied de la nouvelle berge.

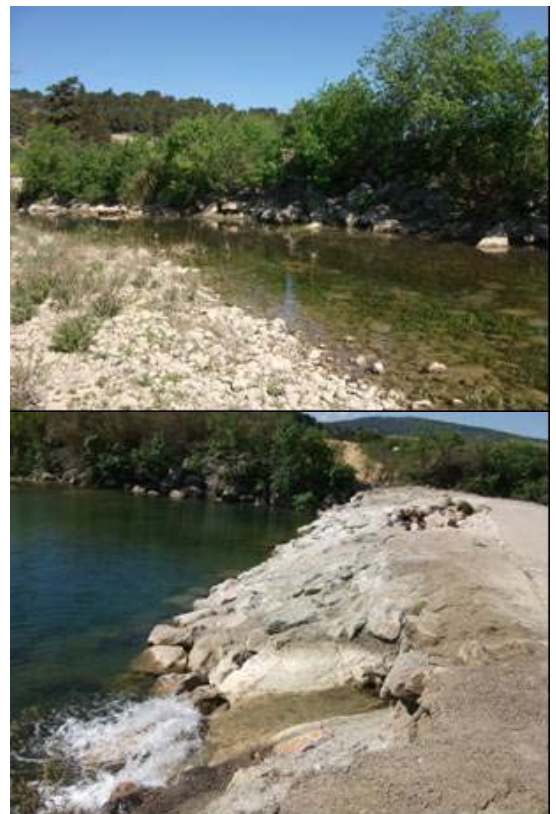
3/ Restauration du transit sédimentaire en amont de Portel-les-Corbières

Cette opération s'inscrit pleinement dans une optique de restauration plus générale de la dynamique fluviale de la Berre. Les opérations décrites auparavant ont pour objectif de rétablir les conditions du transit et d'accélérer la reprise des matériaux. En parallèle, permettre le transit des sédiments au droit du gué semble indispensable.

En aval, un radier de dissipation en « enrochements secs » sera constitué (au droit de la fosse de dissipation actuelle), sur une longueur d'environ 15 m. Les bajoyers du radier seront également en enrochements et seront raccordés au TN sur les berges actuellement déstabilisées. Cet ouvrage, noyé par les écoulements de la Berre n'aura pas d'influence sur le transit sédimentaire.
