1. Diagnostic partagé

Le fonctionnement de la lagune de Canet Saint Nazaire

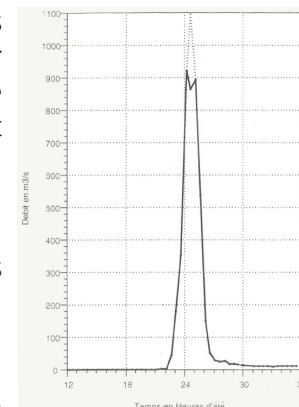
Hydrogramme de la crue de 1992 relevé au pont de la RN114 par la DDE. Saleilles - maximum 920 m³/s le 27/09/92 à 00h10. Pointe de crue jusqu'à 1100 m³/s écrétée par le pont SNCF.

Le Réart est susceptible de connaître des crues très importantes, comme en témoigne celle des **26 et 27 septembre 1992 où la période de retour a été estimée à 500 ans** à l'échelle du bassin versant global. Cette crue a fait l'objet d'une analyse hydrologique (Cemagref 1996) et de nombreux relevés de laisses de crue. En outre, elle représente la crue la plus forte connue survenue sur le secteur après la crue d'octobre 1940.

- une pluie journalière de 323.5 mm (Station de Mont Hélène) ;
- une pluie horaire atteignant un maximum de 93 mm entre 20h et 21h le 26 septembre au Moulin d'en Canterrane ;
- un déplacement de la pluie d'Ouest en Est (même sens d'orientation que le réseau hydrographique).

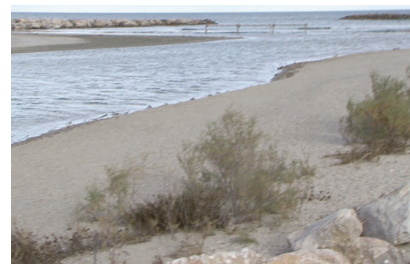
Le site du **grau dit « des Allemands »** est l'un des trois anciens graus que comportait l'étang dans son fonctionnement naturel. Il présentait une orientation Nord Ouest/Sud Est, permettant une bascule des eaux de l'étang vers la mer lors des épisodes de forte tramontane. Il en reste aujourd'hui une dépression d'une quarantaine de mètres de large sur près de 400 m de long, présentant une cote altimétrique moyenne de fond comprise entre 0.10 et 0.30 m NGF. L'extrémité Sud Est de cette dépression, qui rejoignait avant le lido, s'arrête aujourd'hui contre le remblai de la route inter-plages (RD81) reliant Canet à St Cyprien, et qui constitue un obstacle infranchissable pour les eaux, même en période de crue exceptionnelle. Coté Est de la RD81, la dune ne laisse apparaître aucune trace d'un ancien grau. Seuls quelques sillons formés par les accès piétons vers la mer sont aujourd'hui visibles et parfois matérialisés par des ganivelles (mises en place dans le cadre des travaux de protection du lido en 2007 - 2008).

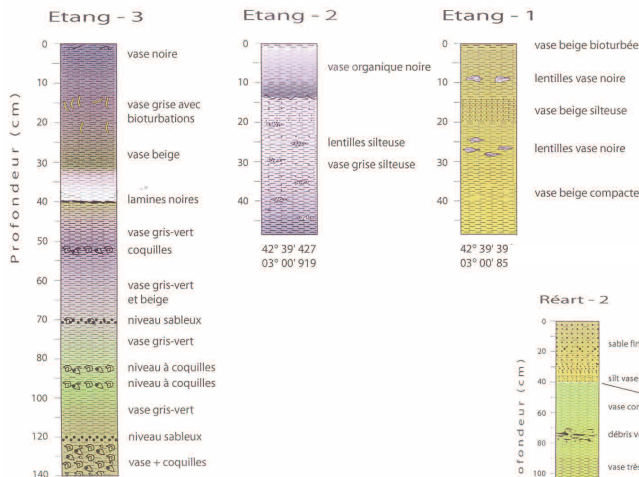
Planche 7 - Logs de l'étang

L'analyse de la sédimentation des eaux de l'étang et du Réart en matières en suspension et en sédiments éclairé le fonctionnement du transport solide
