Syndicat Mixte du Lac d'Annecy
Commune de Talloires

PROFIL DE BAINNADE DE TYPE 1 ZONE DE BAINNADE DE L'ESPACE LAC (LAC D'ANNECY)

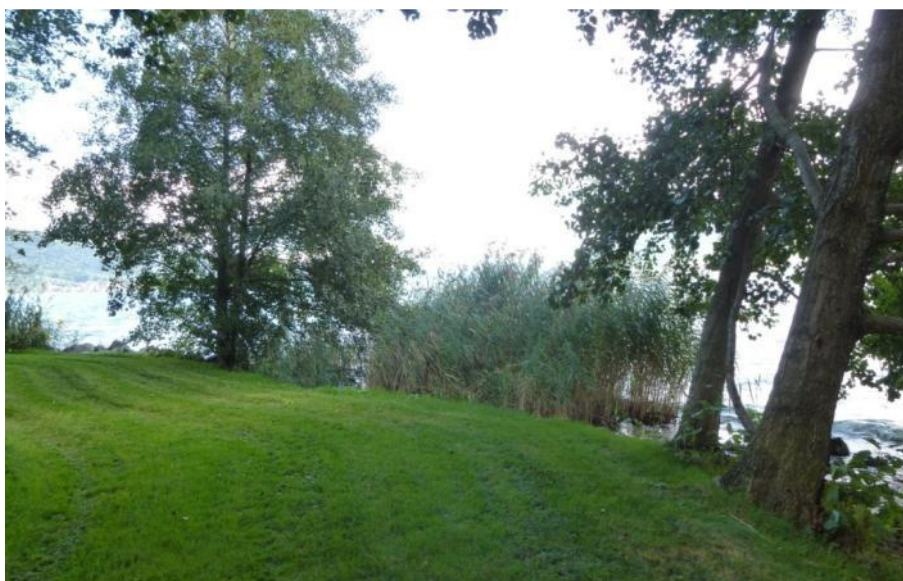
Figure 5 : Végétation autour du plan d'eau (source : photo CIDEE)
