Syndicat Mixte du Lac d'Annecy  
Commune de Talloires

## PROFIL DE BAINNADE DE TYPE 1 ZONE DE BAINNADE MUNICIPALE DE TALLOIRES (LAC D'ANNECY)

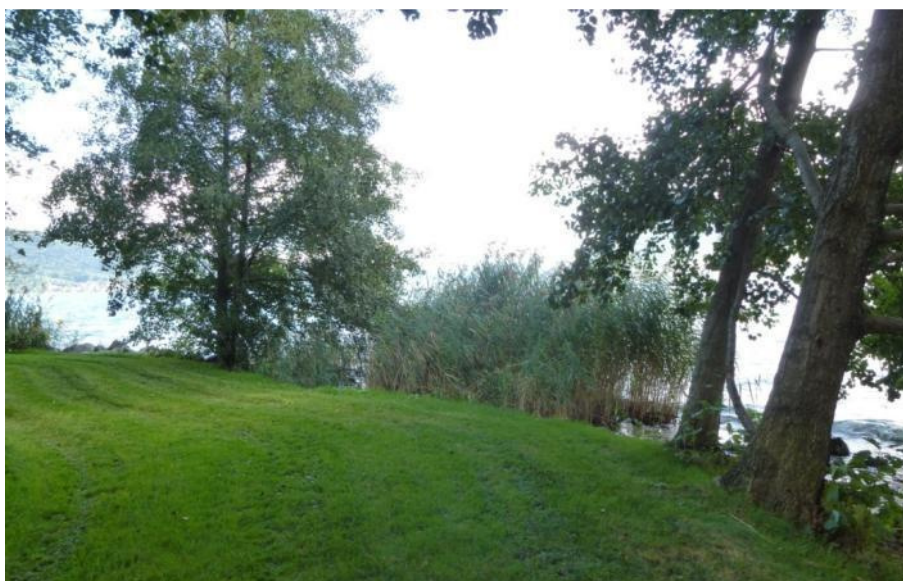
Figure 5 : Végétation autour du plan d'eau (source : photo CIDEE)
