Syndicat Mixte du Lac d'Annecy
Commune d'Annecy

PROFIL DE BAINNADE DE TYPE 1 ZONE DE BAINNADE DE L'IMPERIAL (LAC D'ANNECY)

Etat des lieux – Diagnostic – Mesures de gestion

Janvier 2012
3344.11

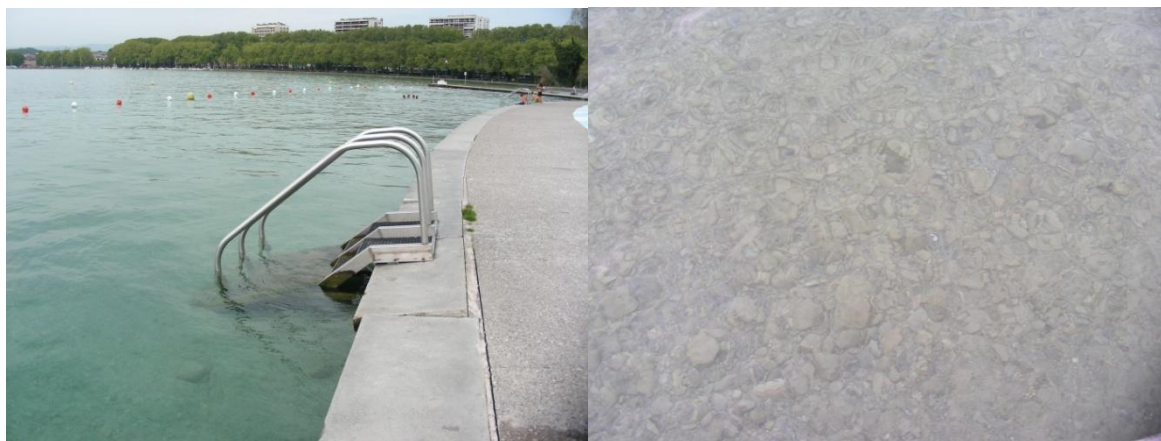
Lors de la visite de terrain effectuée début septembre, aucun développement algal n'a été constaté sur les bords du plan d'eau au niveau de la zone de baignade.

Visuellement, la transparence est assez bonne.

**Figure 16 : Nature de la plage et de la berge (à gauche) et transparence de l'eau (à droite)
(source : photos CIDEE)**

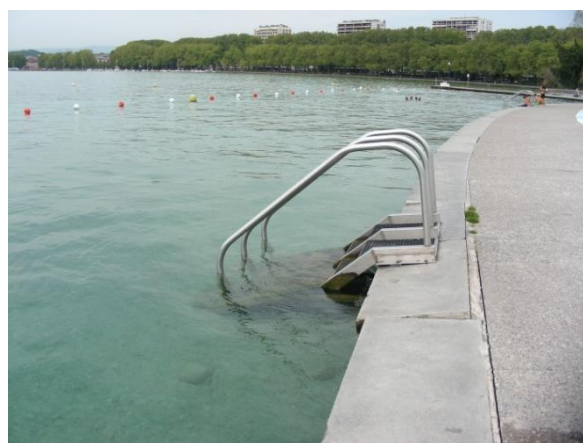
Le site de l'Impérial est accessible aux personnes à mobilité réduite (allées goudronnées). En revanche, l'accès à l'eau n'est pas possible puisque ce dernier se fait à l'aide d'un escalier.

Figure 19 : Escaliers permettant l'accès à l'eau au niveau de la zone de baignade de l'Impérial (Source : photo CIDEE)

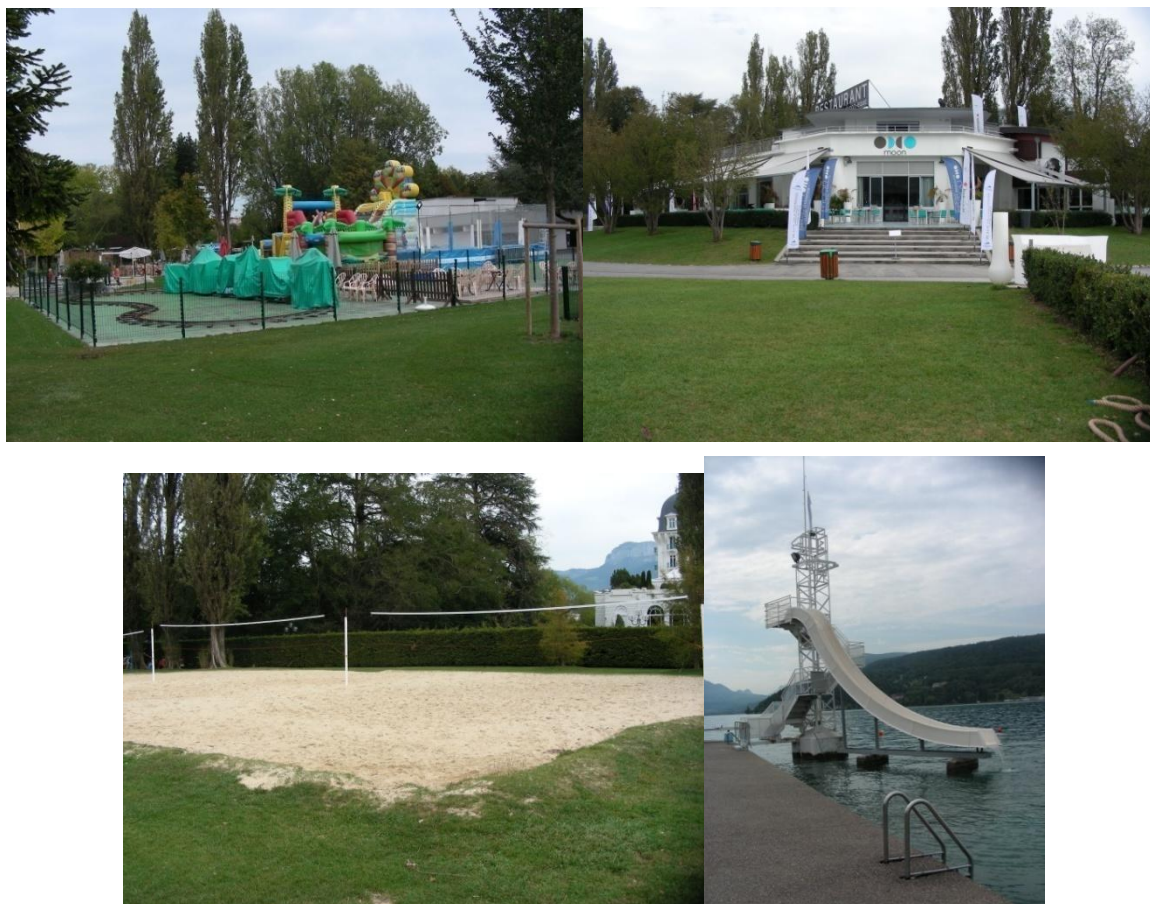
Sur le site de l'Impérial se trouvent des aménagements et équipements tels que restaurants, discothèque, bâtiment avec W.C, toboggan aquatique, terrain de volley, poubelles pour ordures ménagères, ...

Figure 21 : Equipements et aménagements aux abords de la zone de baignade de l'Impérial

⇒ Par convention entre la C2A (Communauté d'Agglomération d'Annecy) et la commune d'Annecy, l'entretien de la plage, des espaces verts ainsi que des sanitaires sont effectués par les services techniques de la commune.

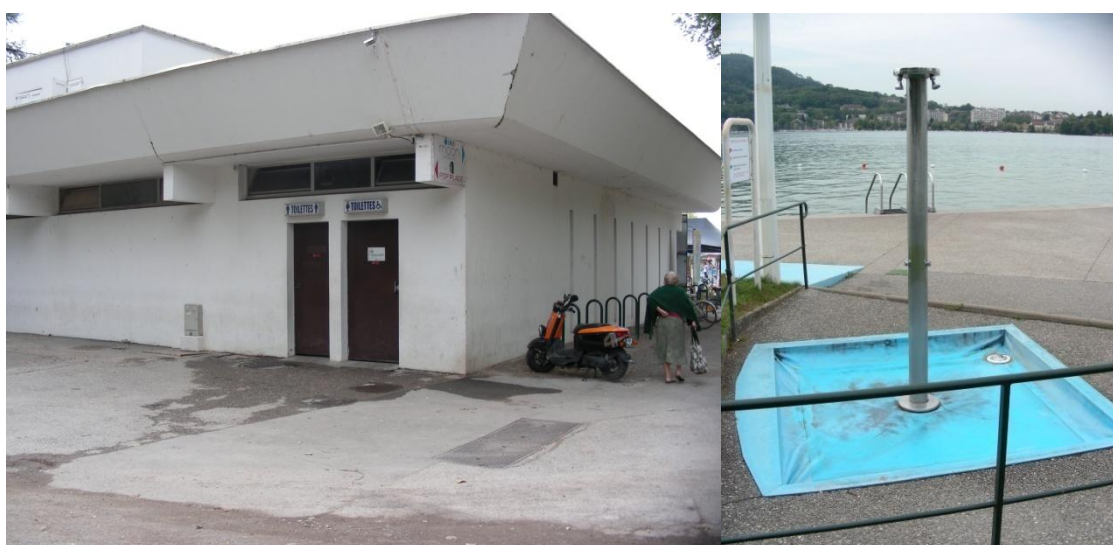
Des équipements sanitaires publics (toilettes) sont situés au niveau de l'entrée de la zone baignade. Ils sont reliés au réseau d'assainissement collectif de la commune.

Il y a également des douches extérieures à disposition des usagers situées sur la zone de baignade.

Figure 25 : Toilettes et douches sur la zone de baignade de l'Impérial (Source : photos CIDEE)

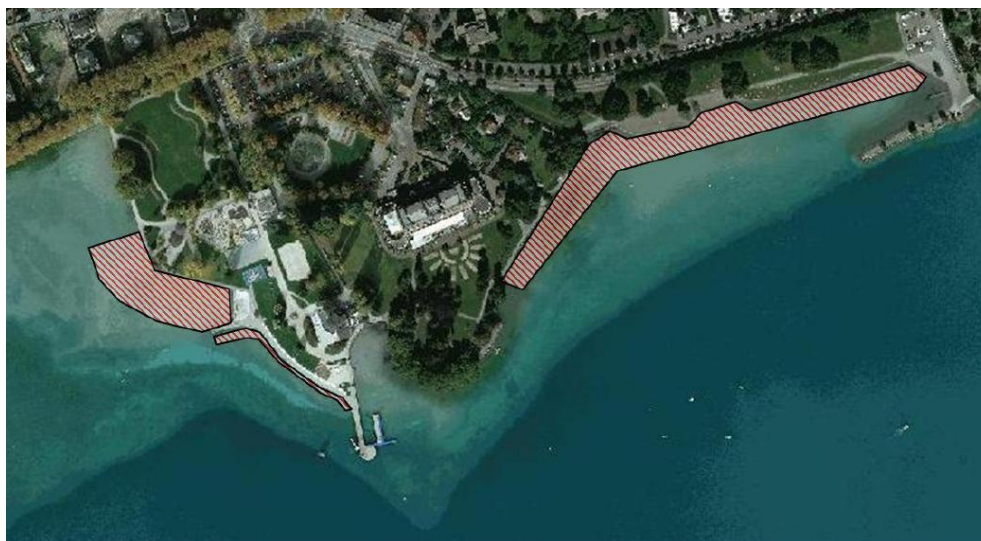
↑ Secteurs de l'Impérial (Annecy) et d'Albigny (Annecy-le-Vieux)

Durant ces périodes, des arrêtés municipaux d'interdiction de la baignade sur 24 heures ont été pris par les communes pour toutes les journées d'intervention.

Figure 26 : Zone d'intervention au niveau de la plage de l'Impérial pour l'année 2010 (Source : SILA)

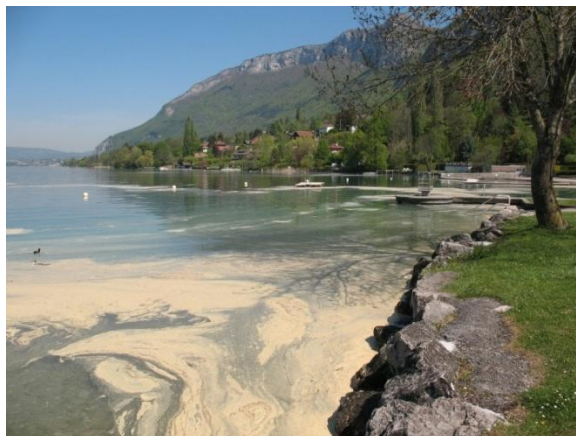
Les bordures du lac d'Annecy peuvent également être concernées par une accumulation de pollen, notamment au printemps.

Ce phénomène survenant principalement en dehors de la saison balnéaire n'a aucune conséquence sanitaire sur l'activité de baignade et ne constitue pas un risque de pollution.

Figure 29 : Phénomène d'accumulation du pollen sur le lac d'Annecy (source : SILA)

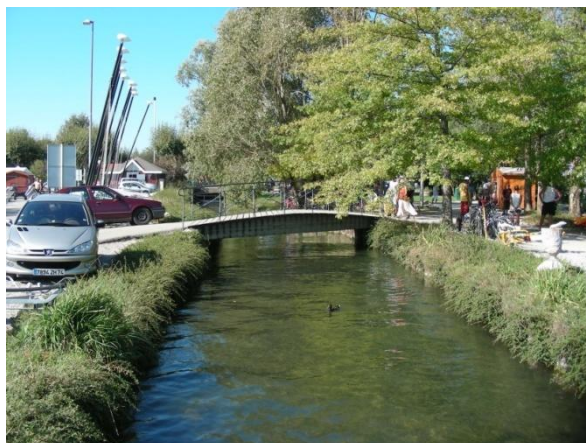
Seul le cours d'eau de **Colovry** qui passe en limite de la zone de baignade d'Albigny (Annecy-le-Vieux) se trouve dans le périmètre de la zone d'étude.

Figure 36 : Exutoire du cours d'eau du Colovry (Source: photo CIDEE)

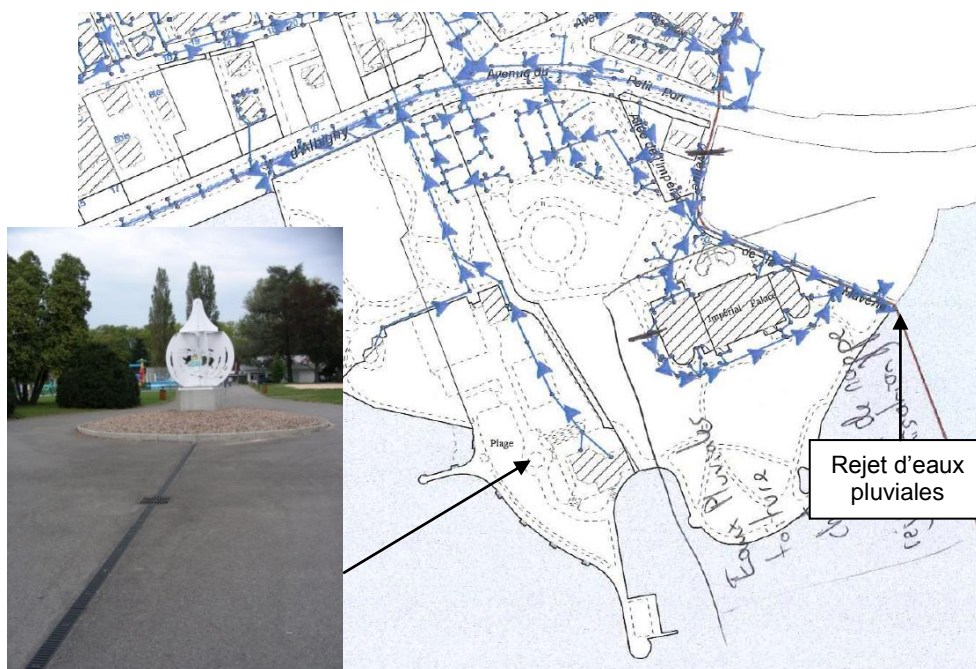
Figure 38 : Réseau des eaux pluviales à proximité de la zone de baignade de l'Impérial (Source: Commune d'Annecy)

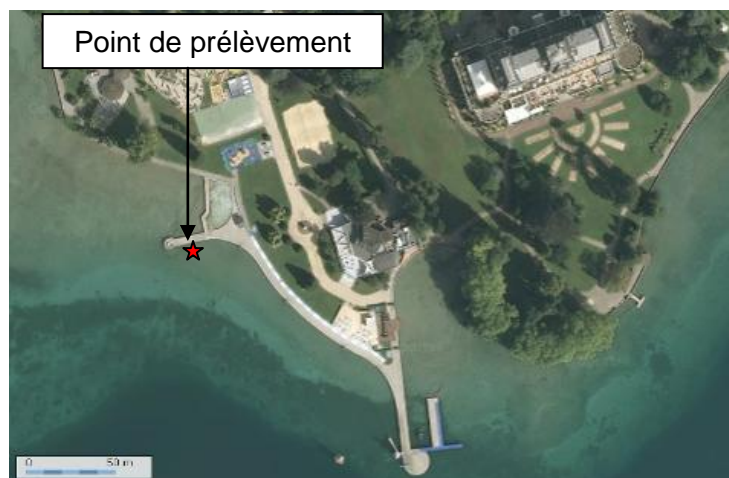
Les prélèvements sont réalisés systématiquement au centre de la zone de baignade comme indiqué sur la figure suivante :

Figure 45 : Localisation du point de prélèvement lors du contrôle sanitaire (Source: ARS)

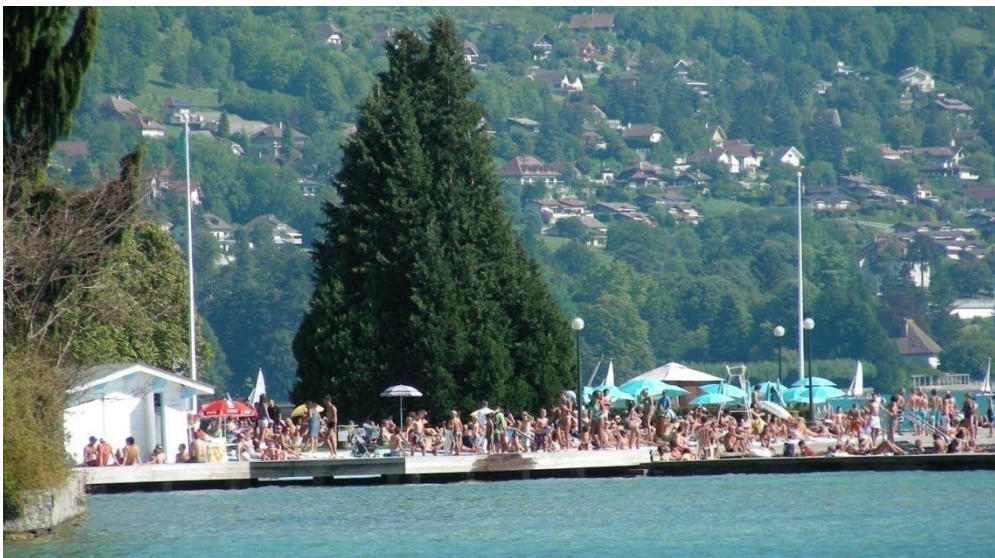
En période estivale, il y a en moyenne une centaine de personnes se baignant en simultané avec des pics pouvant atteindre les 300 à 350 personnes. Par mesure de précaution, nous considérerons dans la suite de l'étude que la zone de baignade est fortement fréquentée particulièrement entre mi-juillet et mi-août.

Figure 51 : Zone de baignade de l'Impérial - début septembre 2011 (Source: photo CIDEE)

➤ **Une forte fréquentation, combinée à une température de l'eau élevée, un fort ensoleillement et un faible renouvellement de l'eau sont susceptibles de favoriser un développement microbologique et un apport de matières organiques.**
