Syndicat Mixte du Lac d'Annecy
Commune d'Annecy-le-Vieux

PROFIL DE BAINNADE DE TYPE 1 ZONE DE BAINNADE D'ALBIGNY (LAC D'ANNECY)

Etat des lieux – Diagnostic – Mesures de gestion

Janvier 2012
3344.11

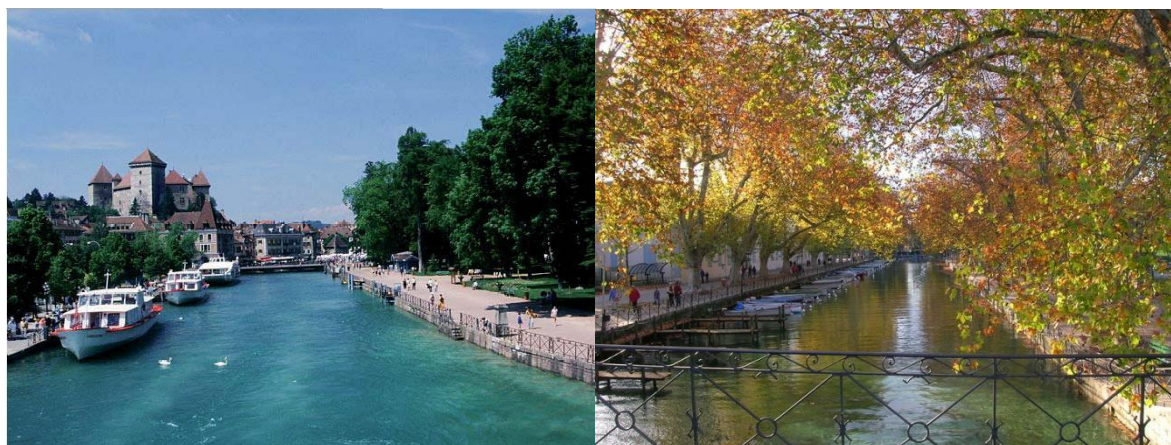
Les principales caractéristiques du Thiou sont résumées ci-après (source : Wikipedia et SANDRE) :

- longueur : 3,5 km
- largeur du lit : 6 à 20 m
- bassin versant : 299 km²
- débit moyen : 8,5 m³/s
- débit d'étiage : 0,6 m³/s
- crue décennale : 38 m³/s

Figure 8 : Le Thiou (à gauche) et le canal du Vassé (à droite)

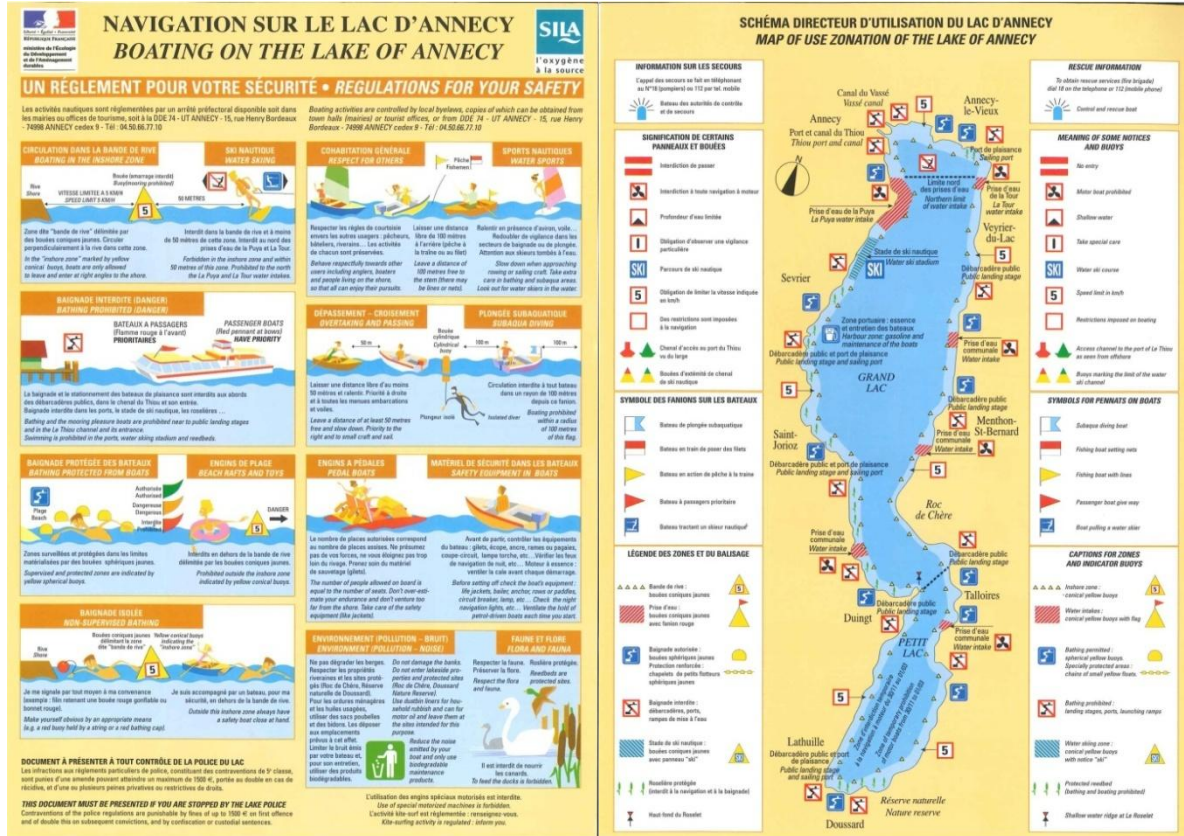
- Baignade et navigation interdites dans les roselières, localisées principalement entre Sevrier et Duingt (rive ouest du Grand Lac) et à l'extrémité sud du Petit Lac (Réserve Naturelle du Bout du Lac) ;

- Circulation des bateaux à moteur interdite à moins de 100 m du front des roselières ;
- Plongée subaquatique interdite sur les sites archéologiques ;
- Résidence à bord des bateaux interdite entre le coucher et le lever du soleil.

Figure 10 : Schéma directeur d'utilisation du lac d'Annecy (source : SILA)

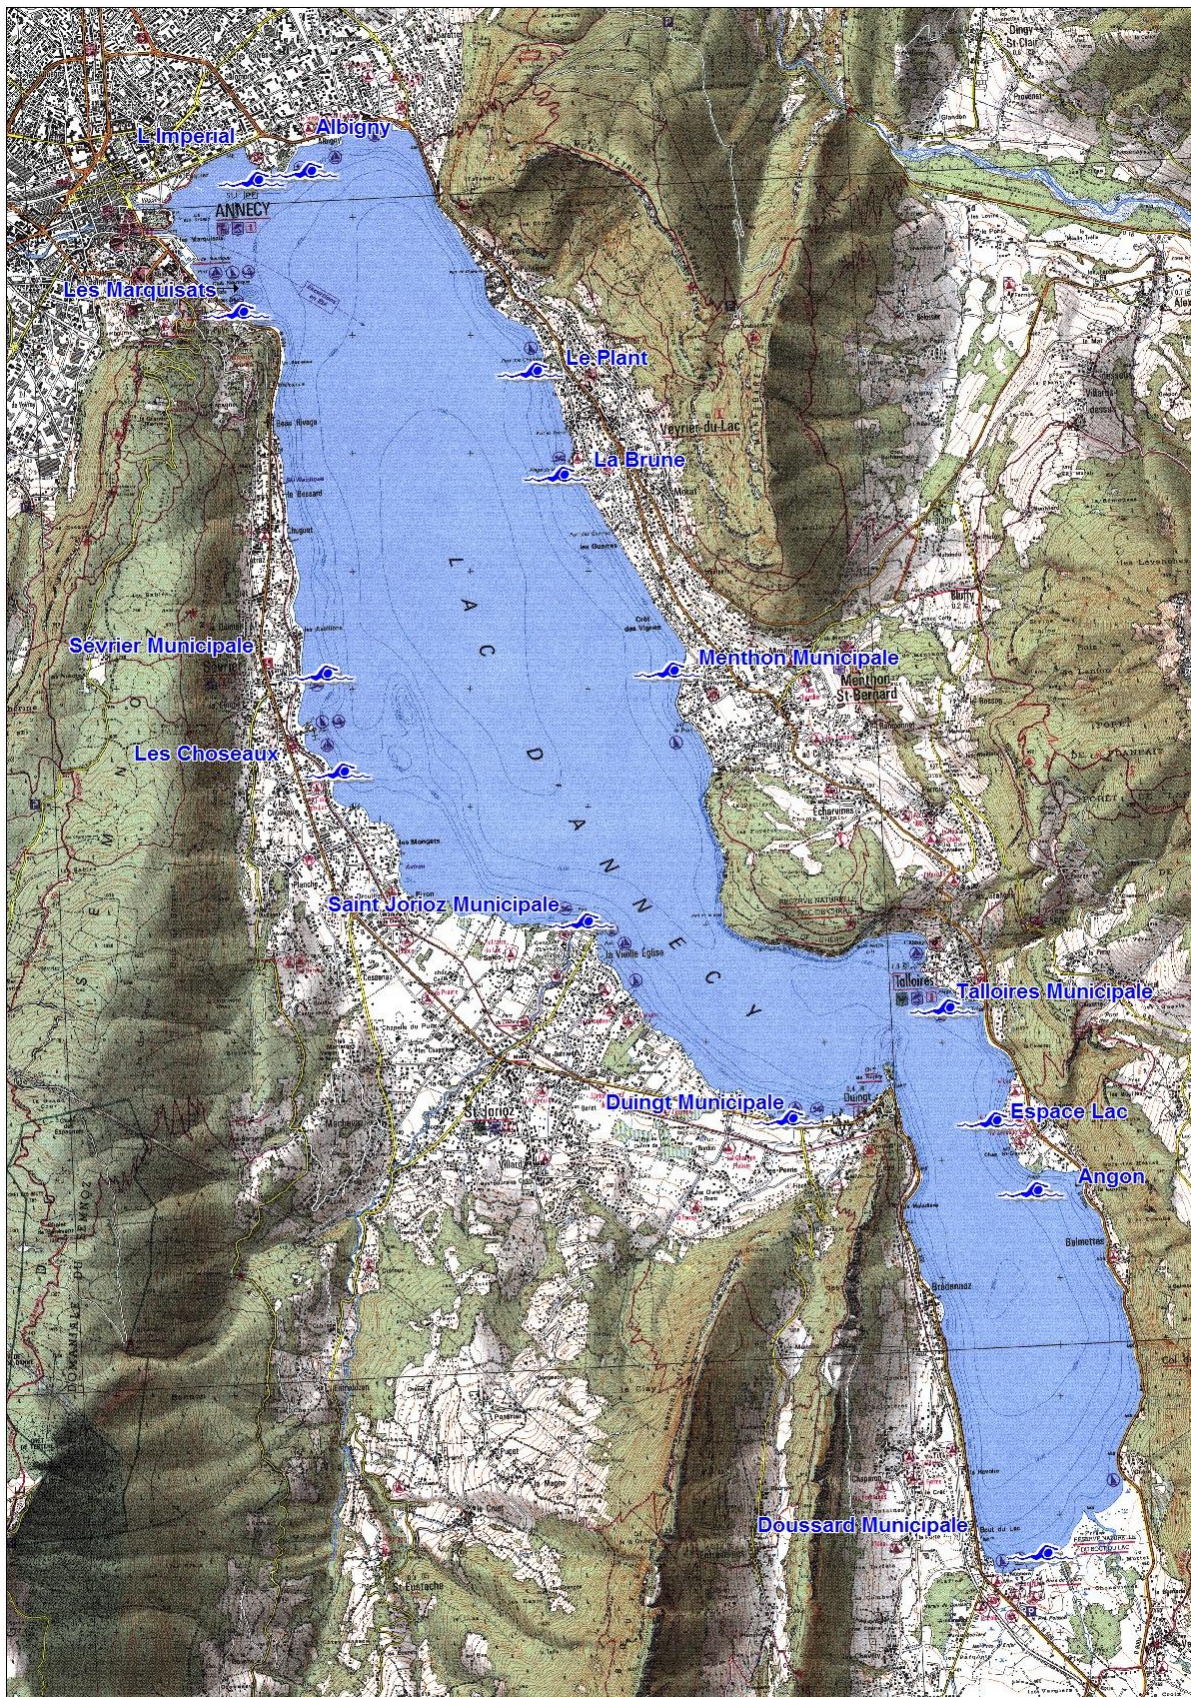
14 zones de baignade publiques sont à dénombrer sur les rives du lac. Leur localisation et leur nom sont rappelées ci-après :

- Annecy : plage de l'Impérial et plage des Marquisats
- Annecy-le-Vieux : plage d'Albigny
- Veyrier-du-Lac : plages La Brune et Le Plant
- Menthon-Saint-Bernard : plage municipale
- Talloires : plage municipale, plage Espace Lac et plage d'Angon
- Doussard : plage municipale
- Duingt : plage municipale
- Saint-Jorioz : plage municipale
- Sévrier : plage municipale et plage des Choseaux

Figure 11 : Localisation des zones de baignade publiques autour du lac d'Annecy

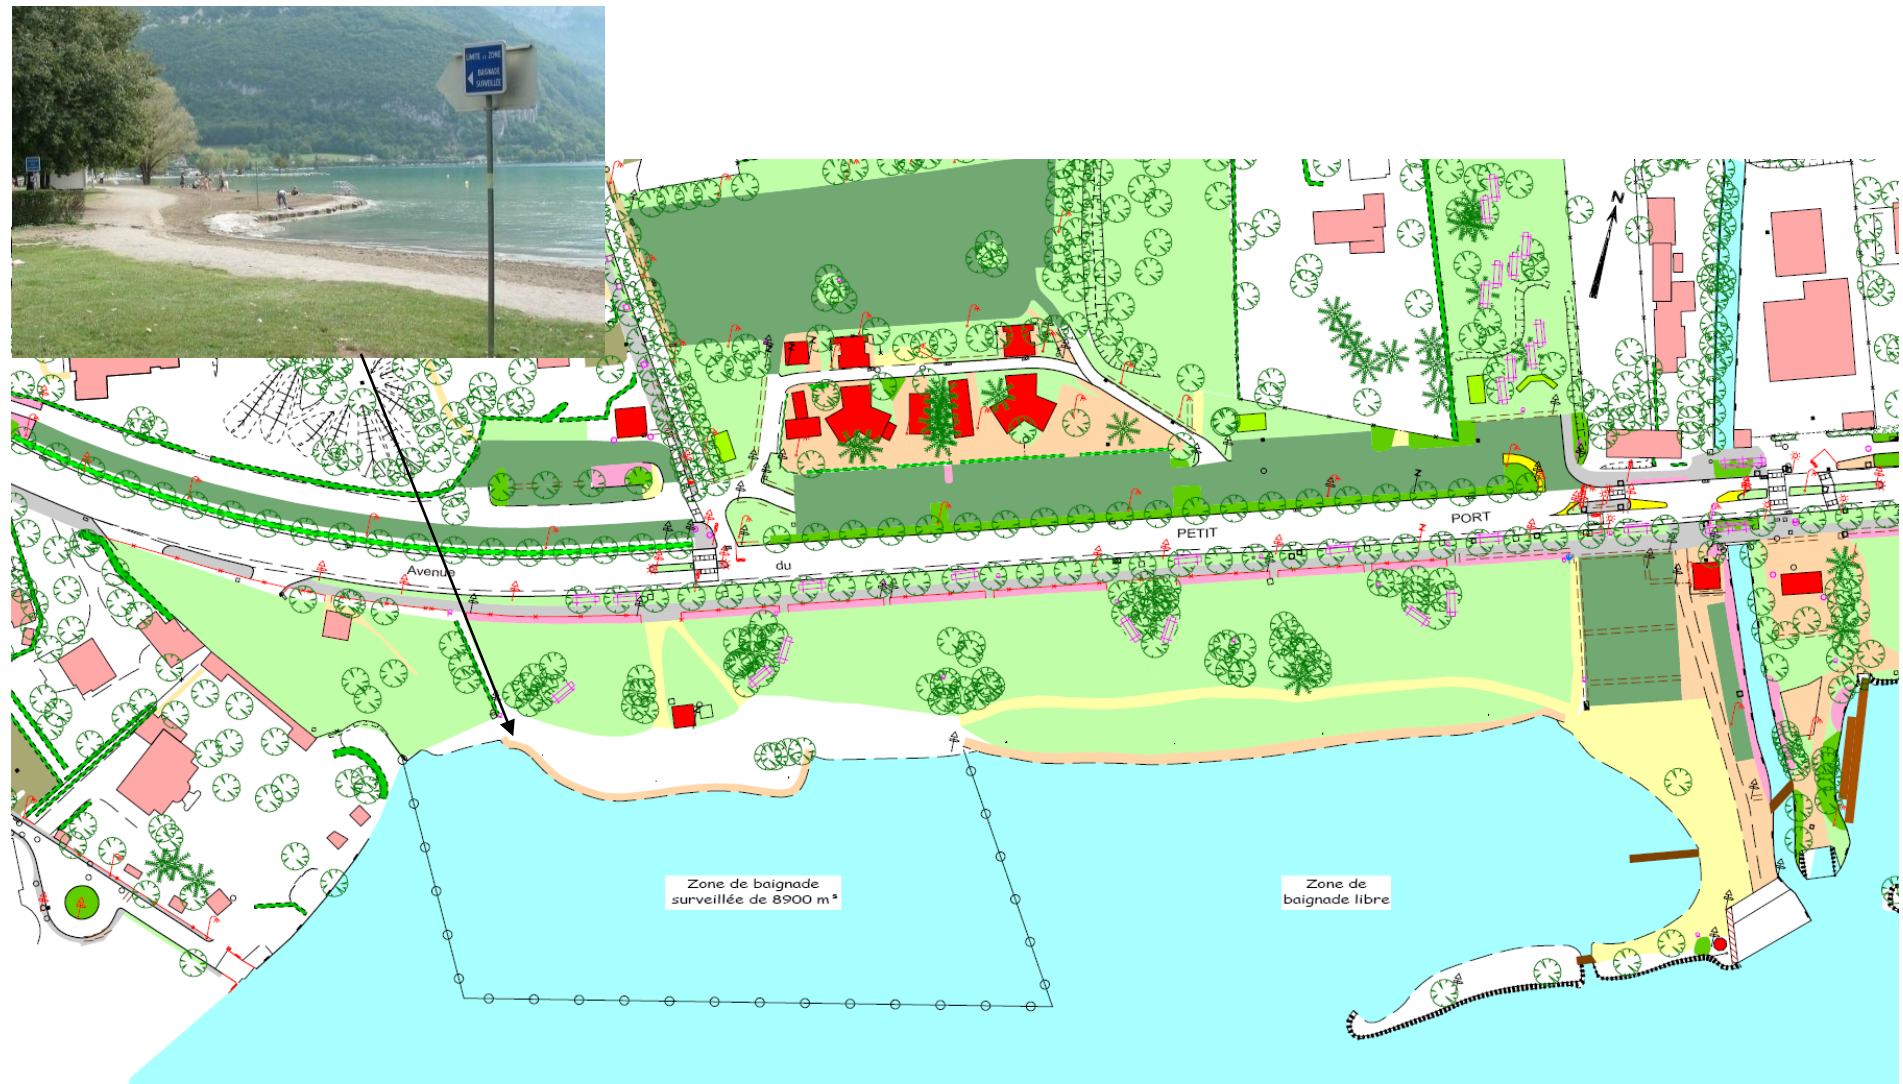
La longueur et la largeur totales de la zone de baignade sont de l'ordre de 148 m et 69 m.

Figure 13 : Délimitation approximative de la zone de baignade (source : commune d'Annecy-le-Vieux)

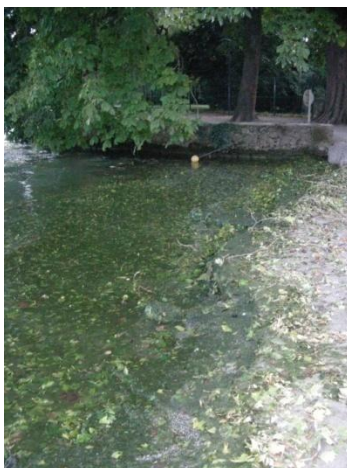
Lors de la visite de terrain effectuée fin août, aucun développement algal n'a été constaté au niveau des zones de baignade surveillée et libre. En revanche, un développement algal assez important et local a été observé en limite de la zone de baignade surveillée (à l'ouest).

**Figure 15 : Développement algal en limite de la zone de baignade surveillée - fin août 2011
(Source: photo CIDEE)**

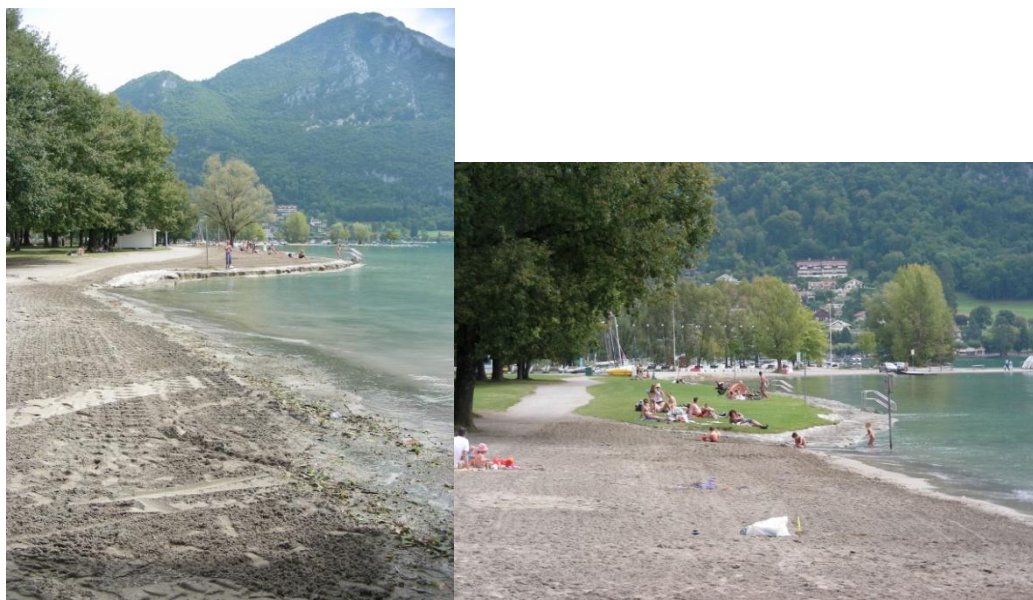
Au niveau de la zone de baignade surveillée et de la zone de baignade libre, la transparence est visuellement bonne.

Figure 16 : Nature de la plage et de la berge (à gauche : zone de baignade surveillée – à droite : zone de baignade libre) (Source : photos CIDEE)

Au niveau de la zone de baignade libre, visuellement, la transparence est bonne à moyenne. En fonction de la fréquentation, les usagers peuvent mettre en suspension des sables et graviers se trouvant sur le fond augmentant alors la turbidité de l'eau.

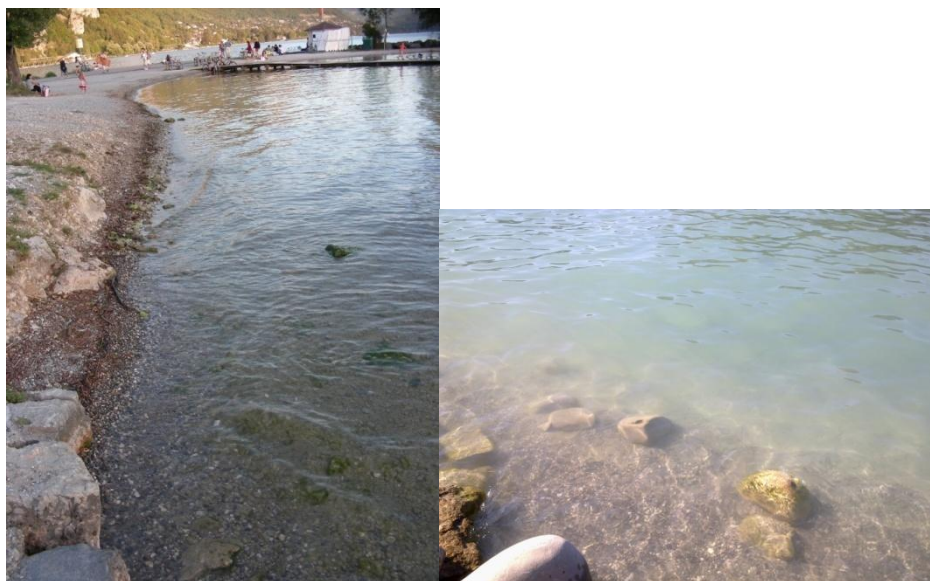
Figure 17 : Transparence de l'eau au niveau de la zone de baignade libre (côté plage à gauche – côté digue à droite) (Source : photo CIDEE)

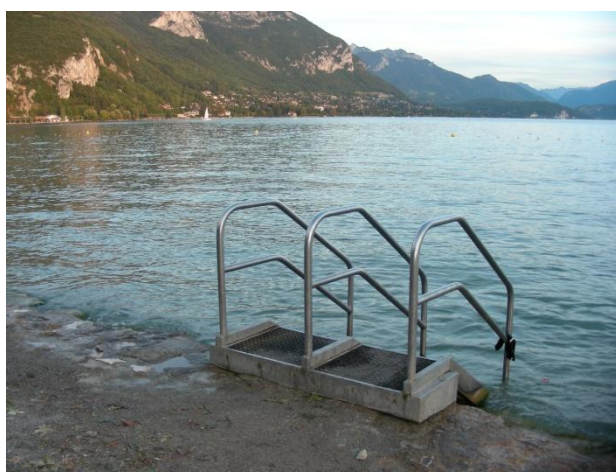
Au niveau de la zone de baignade libre, l'accès à l'eau pour les personnes à mobilité réduite est difficile du fait des escaliers.

Figure 21 : Escalier permettant d'accéder à l'eau au niveau de la zone de baignade libre (Source : photo CIDEE)

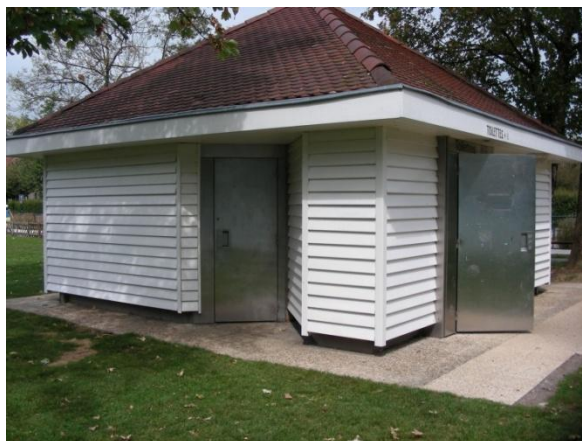
Des équipements sanitaires publics (toilettes) sont situés au niveau de l'entrée du site à proximité de l'espace vert et proche de l'Avenue du Petit Port ainsi qu'au niveau des parkings à bateaux et des snacks. Ces sanitaires sont reliés au réseau d'assainissement collectif de la commune.

Figure 25 : Toilettes au niveau de la zone de baignade d'Albigny

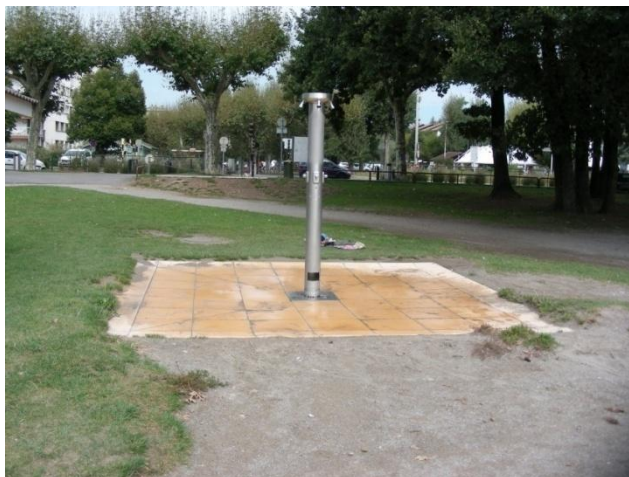
Des douches sont par ailleurs à disposition des usagers au niveau du chalet MNS (zone de baignade surveillée) ainsi qu'au niveau de la zone de baignade libre.

Figure 26 : Douche extérieure sur la zone de baignade d'Albigny (Source: photo CIDEE)

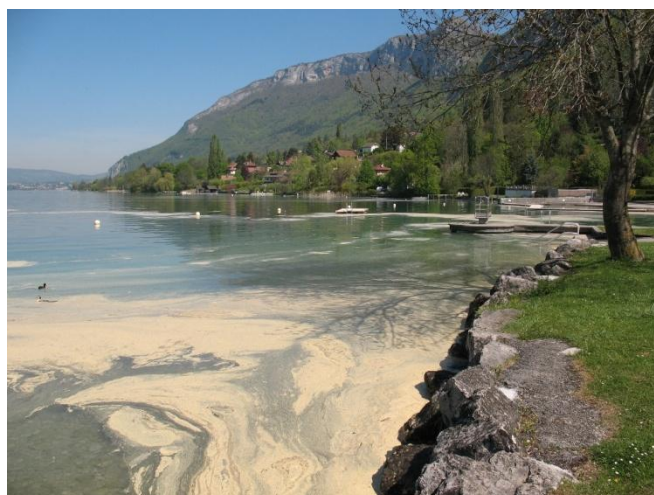
Les bordures du lac d'Annecy peuvent également être concernées par une accumulation de pollen, notamment au printemps.

Ce phénomène survenant principalement en dehors de la saison balnéaire n'a aucune conséquence sanitaire sur l'activité de baignade et ne constitue pas un risque de pollution.

Figure 30 : Phénomène d'accumulation du pollen sur le lac d'Annecy (source : SILA)

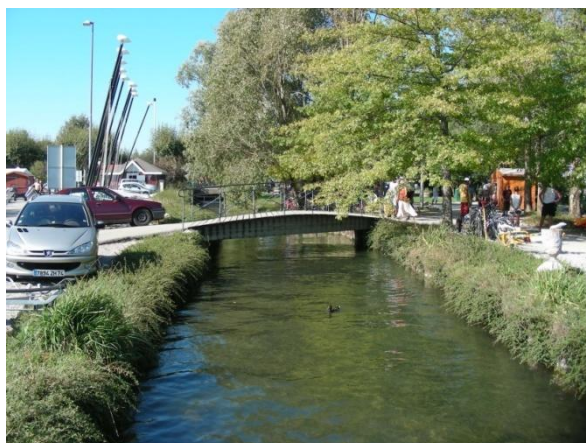
Figure 36 : Exutoire du cours d'eau du Colovry (Source: photo CIDEE)

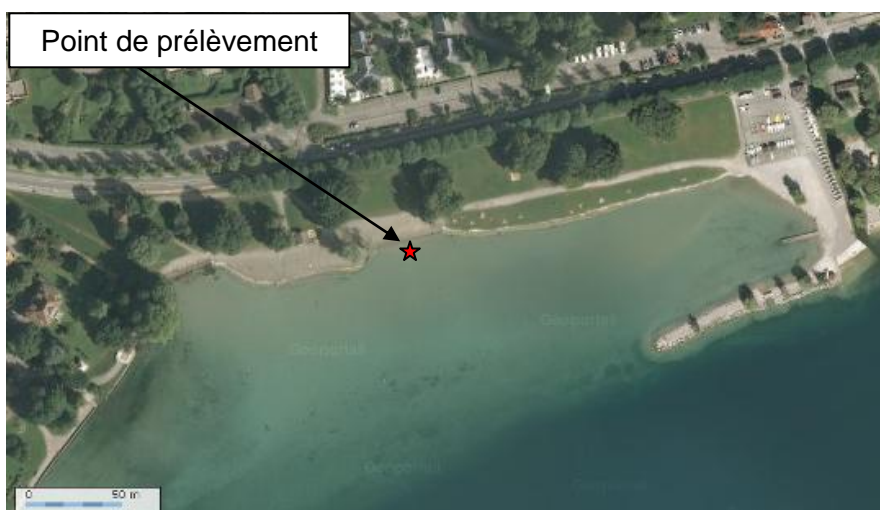
Les prélèvements sont réalisés systématiquement au centre de la zone de baignade comme indiqué sur la figure suivante :

Figure 47 : Localisation du point de prélèvement lors du contrôle sanitaire (Source: ARS)

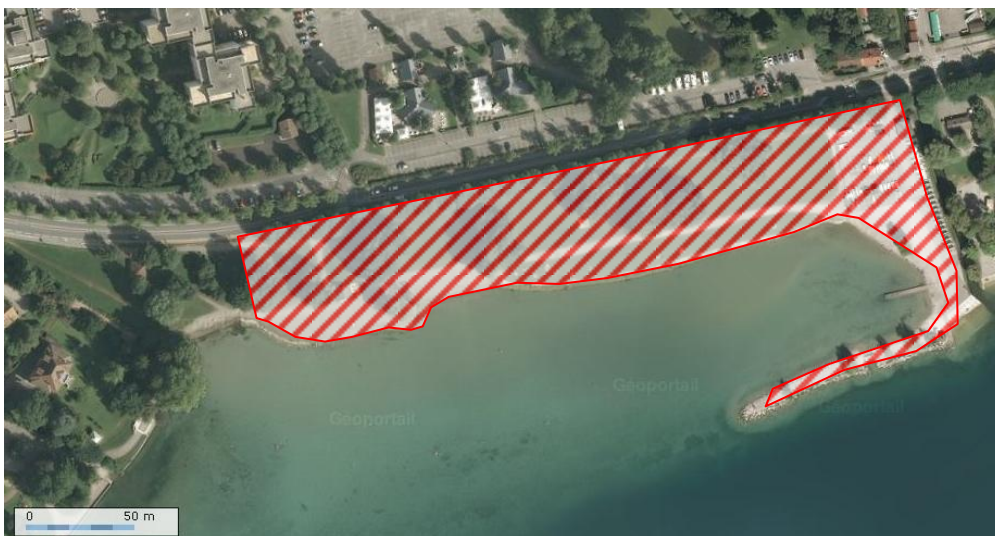
Très peu de ruissellements atteignent directement le lac compte tenu du fait que les eaux des routes situées en amont soient récupérées par un réseau d'eaux pluviales.

Figure 51 : Ruissellements directs au niveau de la zone de baignade d'Albigny

Seules les eaux ruisselant sur la plage composée d'une zone enherbée et/ou ensablée sont susceptibles d'atteindre le lac ainsi que les eaux de ruissellement du parking en limite est de la zone de baignade.

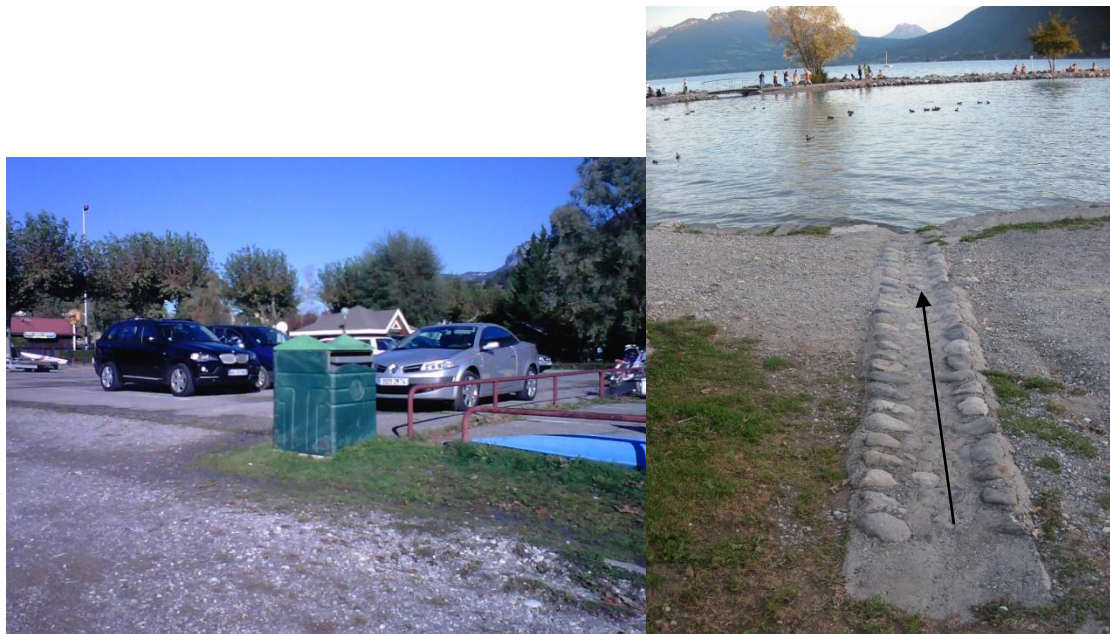
Figure 52 : Rejet d'eaux pluviales au niveau de la zone de baignade libre sur la plage d'Albigny (Source: photos CIDEE)

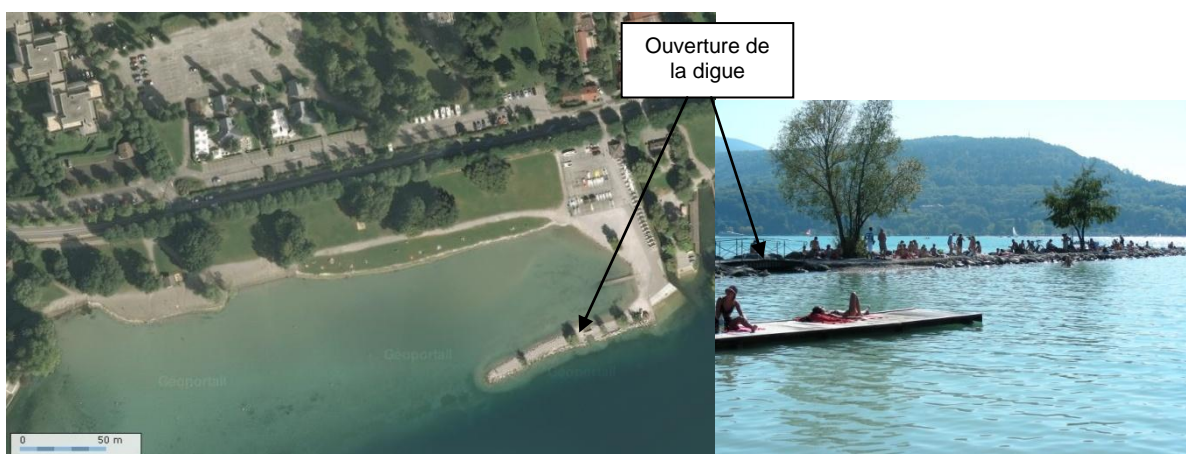
Figure 56 : Digue au niveau de la zone de baignade d'Albigny

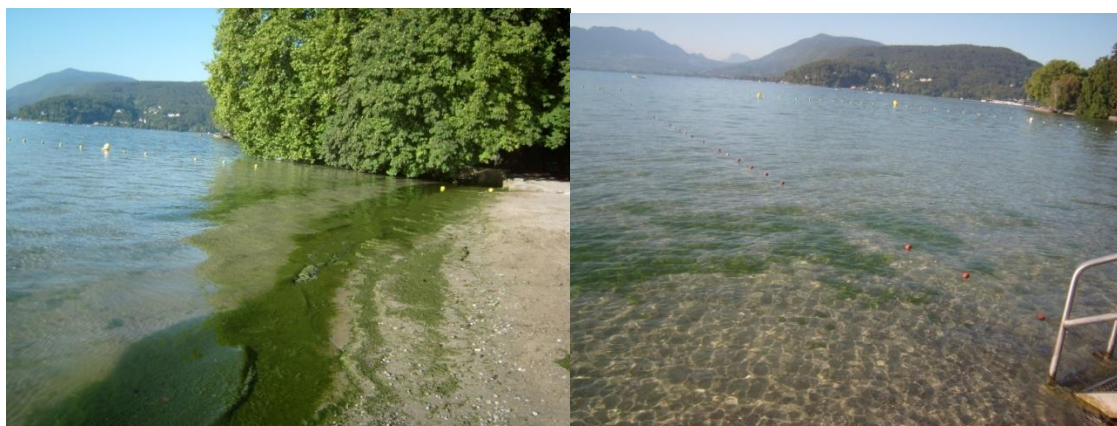
Figure 57 : Développement algal observé en 2009 au niveau de la zone de baignade d'Albigny (Source: ARS 74)

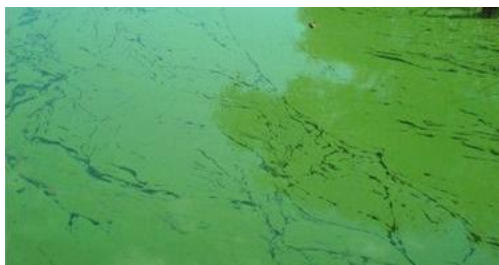
- Les **algues bleues**, d'aspect variable, sont constituées par une bactérie (cyanobactérie) et peuvent être toxiques. Le développement des cyanobactéries est favorisé par les canicules (sécheresse, eaux troubles...) et par l'eutrophisation des plans d'eau. Elles sont tantôt fixées, tantôt flottantes et forment, lorsqu'elles sont en très grande quantité, une écume appelée " fleur d'eau ". Elles vivent isolées ou en colonies, très souvent dans la vase, ce sont elles qui donnent l'odeur caractéristique de la vase. Même si les cyanobactéries sont présentes dans la biomasse du lac d'Annecy, les différentes zones de baignade ne sont a priori pas touchées par des phénomènes de colonisation de cyanobactéries.

Figure 59 : Illustrations de colonisation par des algues bleues

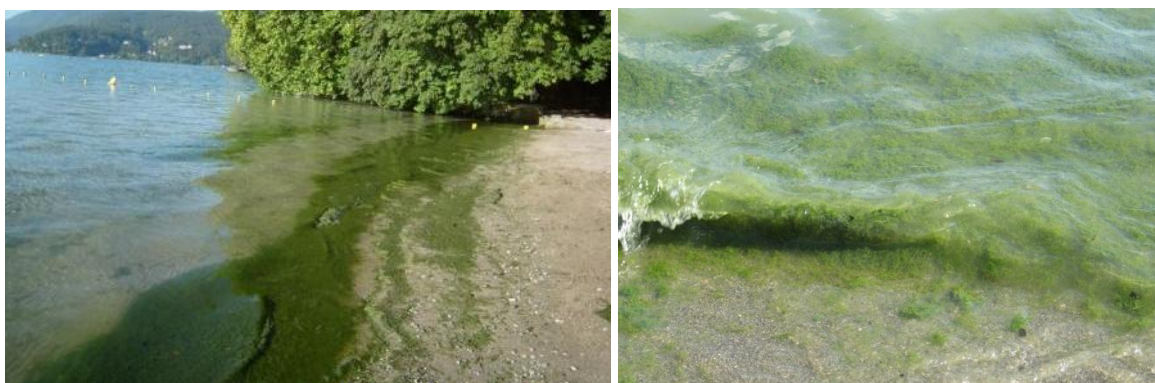
- Les **algues filamenteuses** poussent sur le fond ou sur des supports et montent vers la surface. De couleur verte, elles ressemblent à des fils ou filaments. Certaines zones de baignade peuvent être touchées par ce phénomène (zone de baignade d'Albigny, zone de baignade municipale de Duingt dans une moindre mesure,...).

Figure 60 : Illustrations du développement d'algues filamenteuses
