Syndicat Mixte du Lac d'Annecy
Commune de Saint-Jorioz

PROFIL DE BAINNADE DE TYPE 1 ZONE DE BAINNADE MUNICIPALE DE SAINT-JORIOZ (LAC D'ANNECY)

Etat des lieux – Diagnostic – Mesures de gestion

Janvier 2012
3344.11

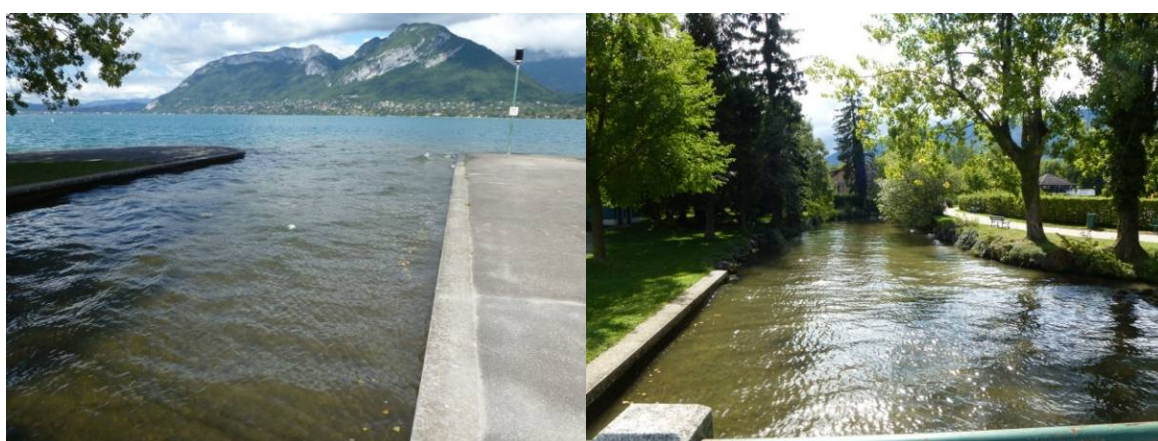
Figure 8 : Affluence du Laudon à Saint-Jorioz (Source : photos CIDEE)

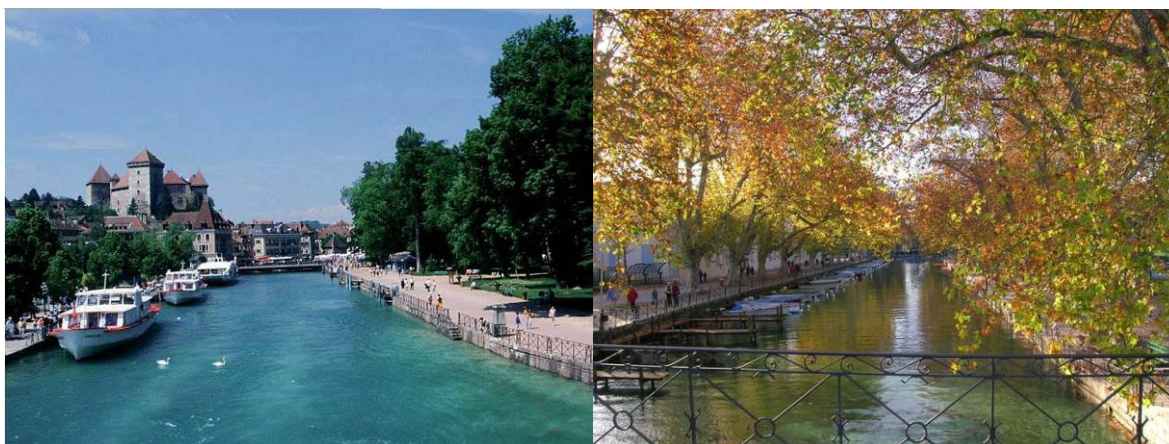
Les principales caractéristiques du Thiou sont résumées ci-après (source : Wikipedia) :

- longueur : 3,5 km
- largeur du lit : 6 à 20 m
- bassin versant : 299 km²
- débit moyen : 8,5 m³/s
- débit d'étiage : 0,6 m³/s
- crue décennale : 38 m³/s

Figure 9 : Le Thiou (à gauche) et le canal du Vassé (à droite)

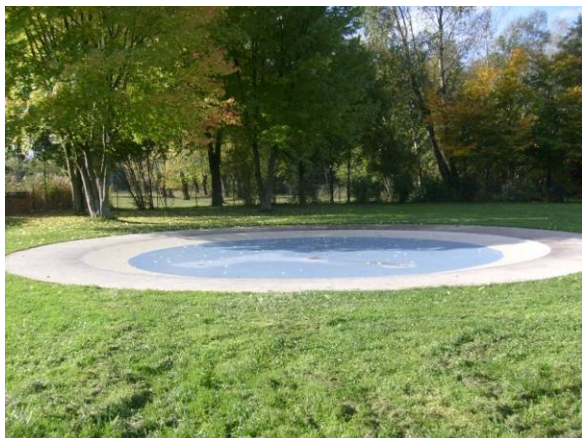
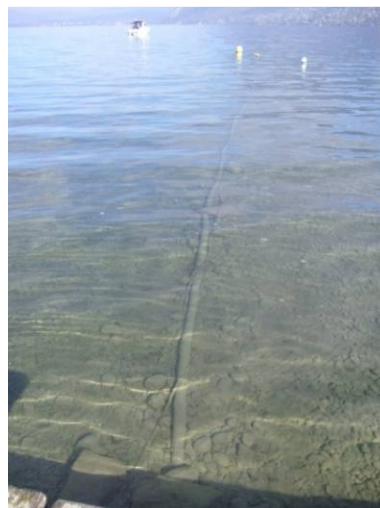
Comme indiqué sur la Figure 14, il existe une pataugeoire sur la plage Municipale de Saint-Jorioz située en amont du petit bassin et à proximité des terrains de tennis. Cette pataugeoire est alimentée par les eaux du lac pompées en limite ouest du petit bassin au large (cf. Figure 15). Les eaux de la pataugeoire sont renouvelées en permanence afin d'éviter que l'eau ne stagne.

Figure 15 : Pataugeoire de la Plage Municipale de Saint-Jorioz (à gauche) et conduite permettant son alimentation (à droite)

Enfin, la pataugeoire fait environ 15 m de diamètre.

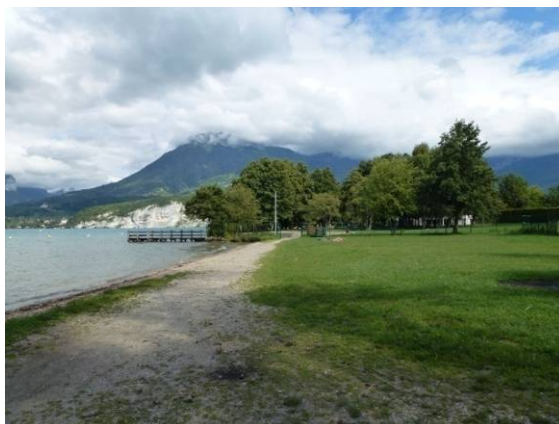
Les rives de la Plage Municipale de Saint-Jorioz sont engazonnées.

Figure 17 : Rives de plage Municipale de Saint-Jorioz

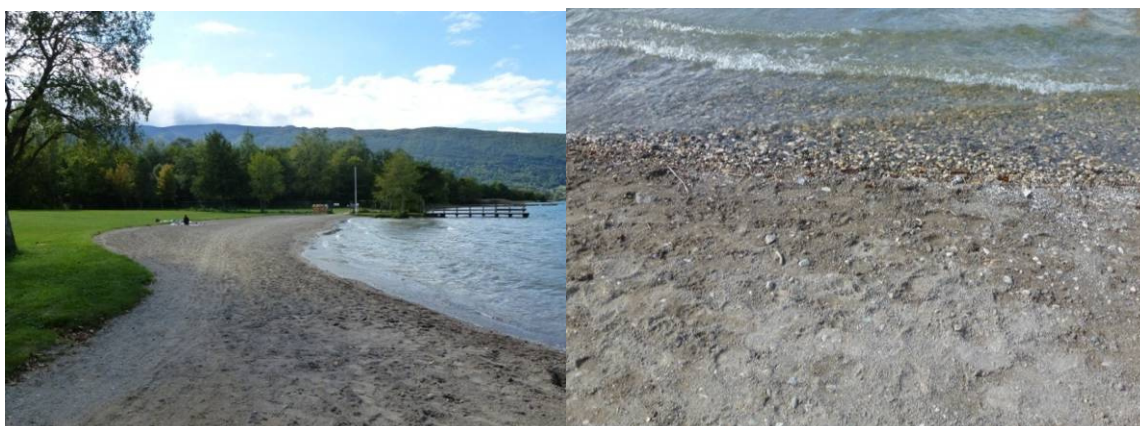
Au niveau des deux bassins de baignade, le fond est recouvert de sables et de graviers de diamètres variables.

Figure 18 : Nature de la plage et de la berge (source : photo CIDEE)

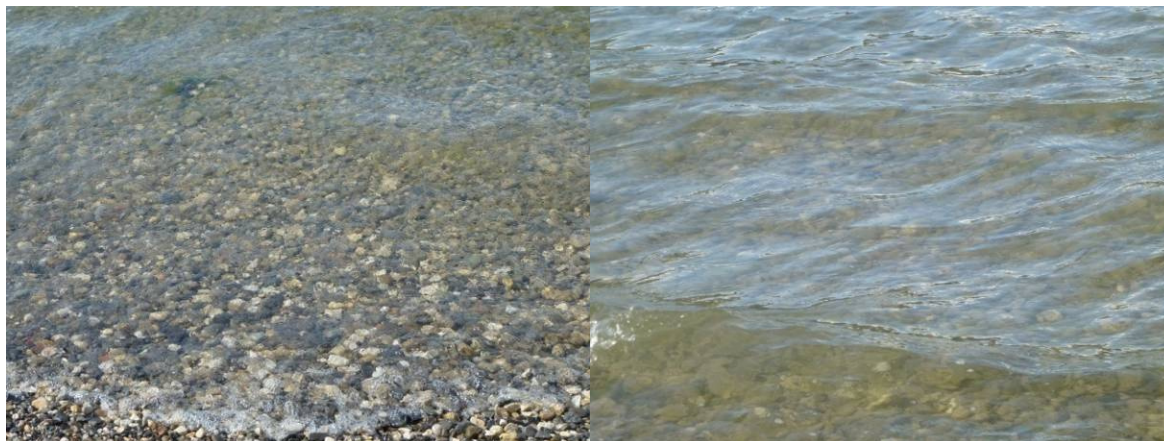
Lors de la visite de terrain effectuée début septembre, aucun développement algal n'a été constaté sur les bords du plan d'eau au niveau de la zone de baignade.

Visuellement, la transparence est bonne.

Figure 19 : Transparence de l'eau au niveau de la zone de baignade (source : photos CIDEE)

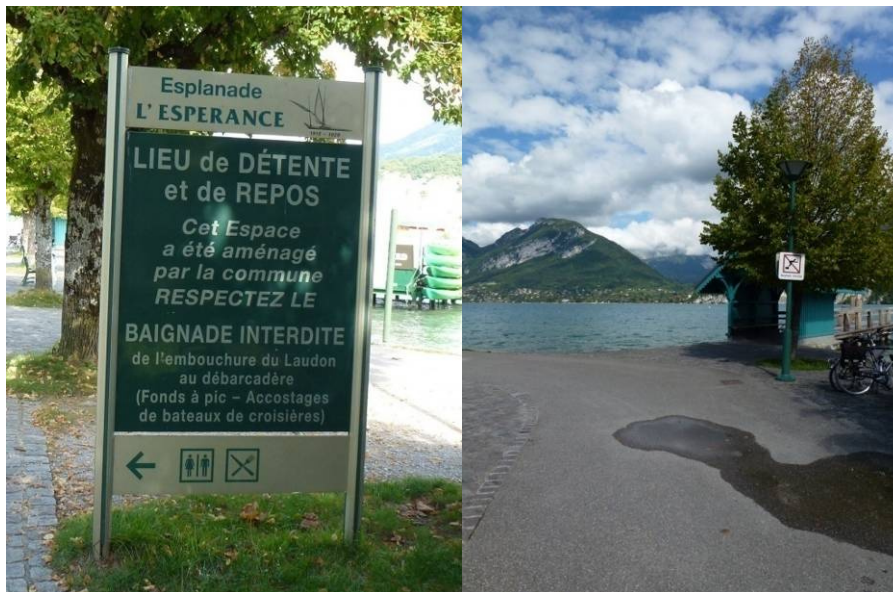
En revanche, en rive droite du Laudon, la baignade est interdite. Des panneaux rappellent que cette interdiction est valable de l'embouchure du Laudon jusqu'au débarcadère.

Figure 22 : Baignade interdite de l'embouchure du Laudon au débarcadère

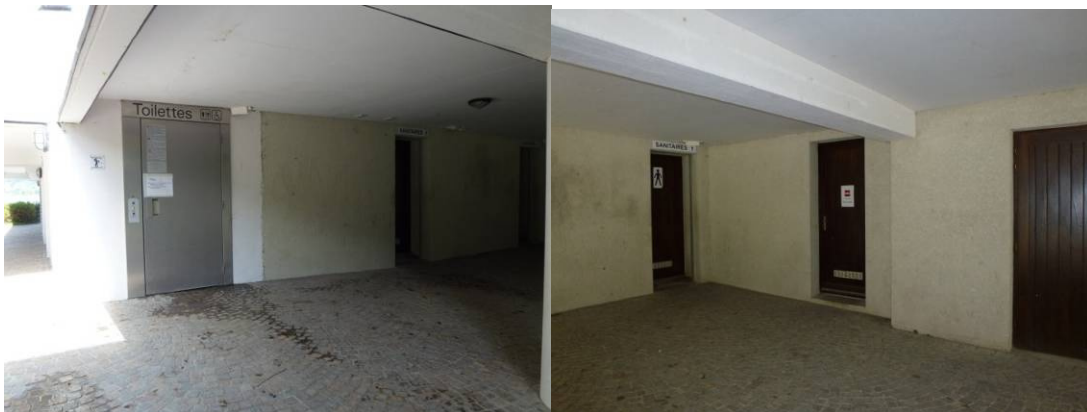
Des équipements sanitaires publics (toilettes) sont situés au niveau de l'entrée à côté du restaurant. Ils sont reliés au réseau d'assainissement collectif de la commune.

Figure 32 Sanitaires et douches présents sur le site

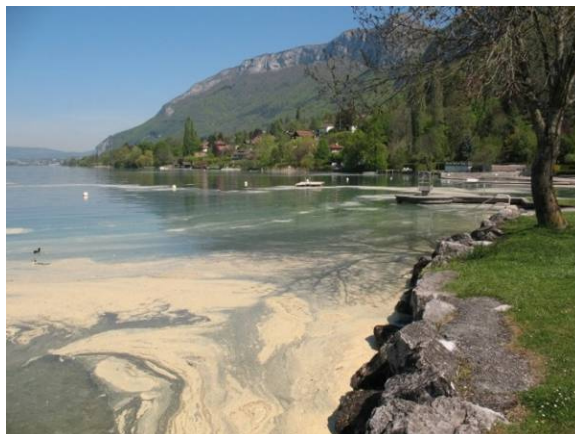
Les bordures du lac d'Annecy peuvent également être concernées par une accumulation de pollen, notamment au printemps.

Ce phénomène survenant principalement en dehors de la saison balnéaire n'a aucune conséquence sanitaire sur l'activité de baignade et ne constitue pas un risque de pollution.

Figure 33 : Phénomène d'accumulation du pollen sur le lac d'Annecy (source : SILA)

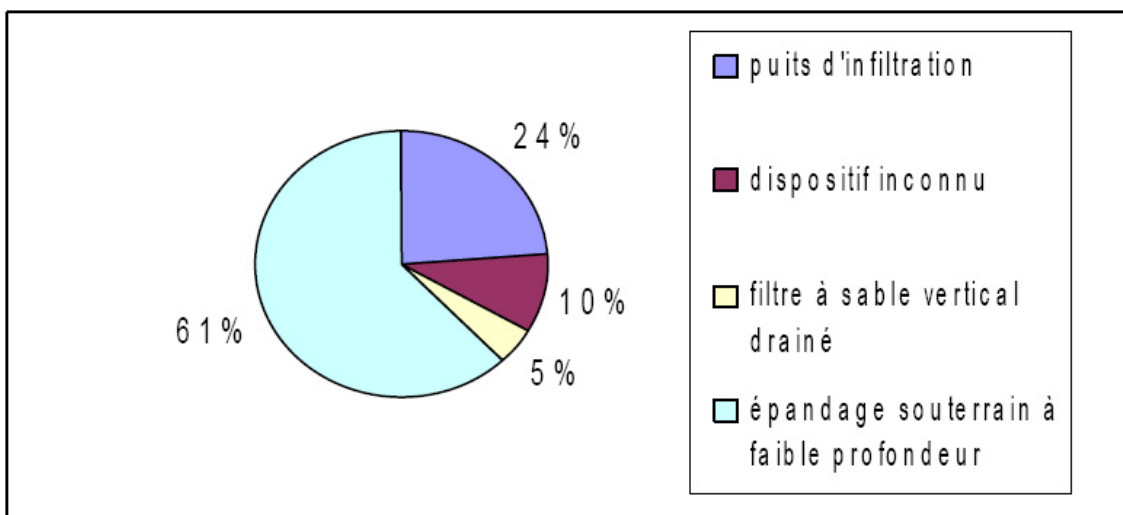
Répartition des dispositifs d'épuration et de dispersion

- fosse septique ;
- eaux ménagères généralement traitées par un bac dégraisseur ;
- dispositif souterrain d'épuration et de dispersion réparti de la façon suivante :

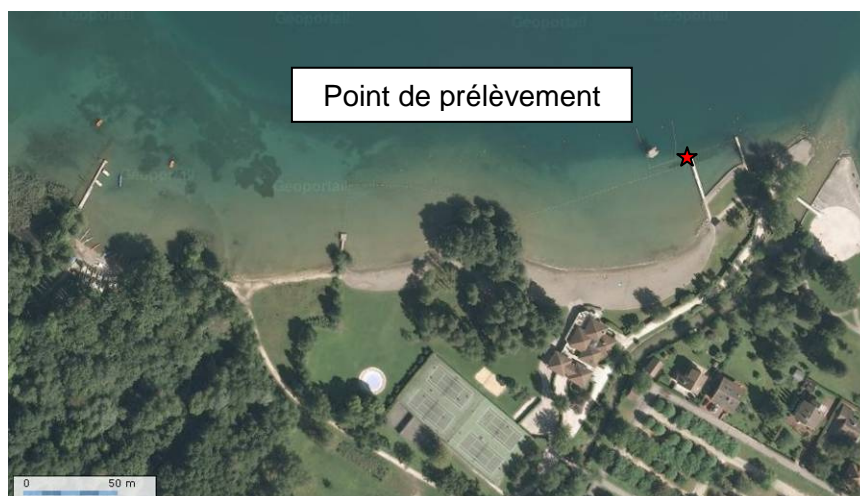
Les contrôles de l'ARS sont réalisés systématiquement au bout du ponton en limite est de la zone de baignade.

Figure 51 : Localisation du point de prélèvement lors du contrôle sanitaire (Source: ARS)

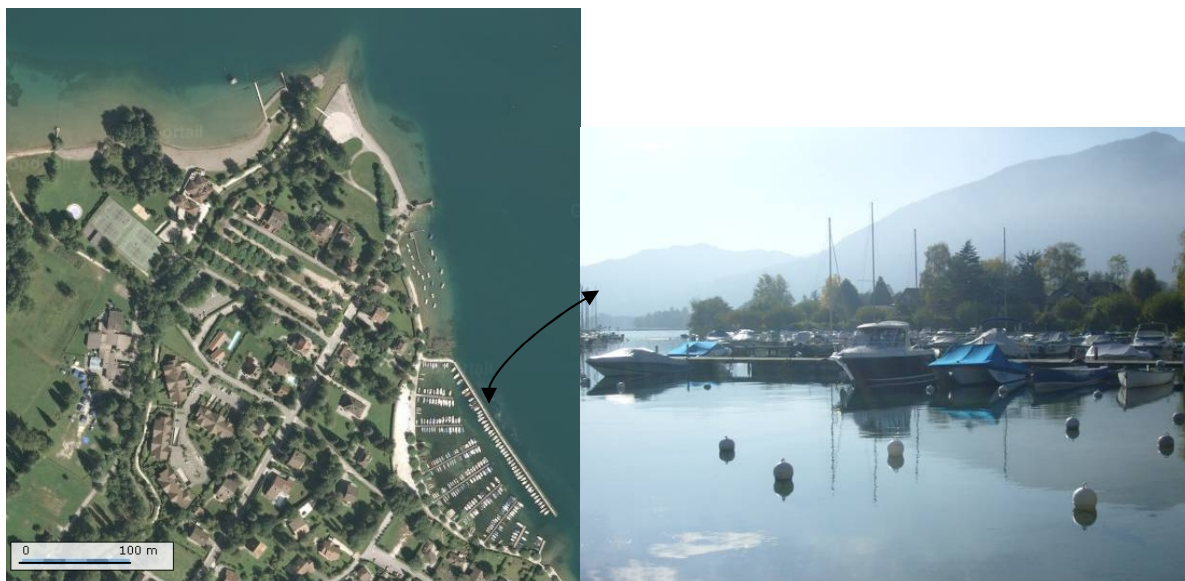
Figure 57 : Port situé à proximité de la zone de baignade Municipale de Saint-Jorioz

Le port de Saint-Jorioz est relativement proche de la zone de baignade Municipale (300 m). Ce port accueille majoritairement de petites embarcations. Certaines sont à moteur et constituent une source de pollution en termes d'hydrocarbures des eaux de baignade. Néanmoins compte tenu du caractère exceptionnel du phénomène, de l'éloignement, le port sera considéré pour la suite comme source de pollution accidentelle.

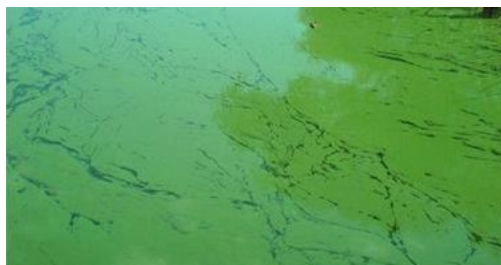
- Les **algues bleues**, d'aspect variable, sont constituées par une bactérie (cyanobactérie) et peuvent être toxiques. Le développement des cyanobactéries est favorisé par les canicules (sécheresse, eaux troubles...) et par l'eutrophisation des plans d'eau. Elles sont tantôt fixées, tantôt flottantes et forment, lorsqu'elles sont en très grande quantité, une écume appelée " fleur d'eau ". Elles vivent isolées ou en colonies, très souvent dans la vase, ce sont elles qui donnent l'odeur caractéristique de la vase. Même si les cyanobactéries sont présentes dans la biomasse du lac d'Annecy, les différentes zones de baignade ne sont a priori pas touchées par des phénomènes de colonisation de cyanobactéries.

Figure 58 : Illustrations de colonisation par des algues bleues

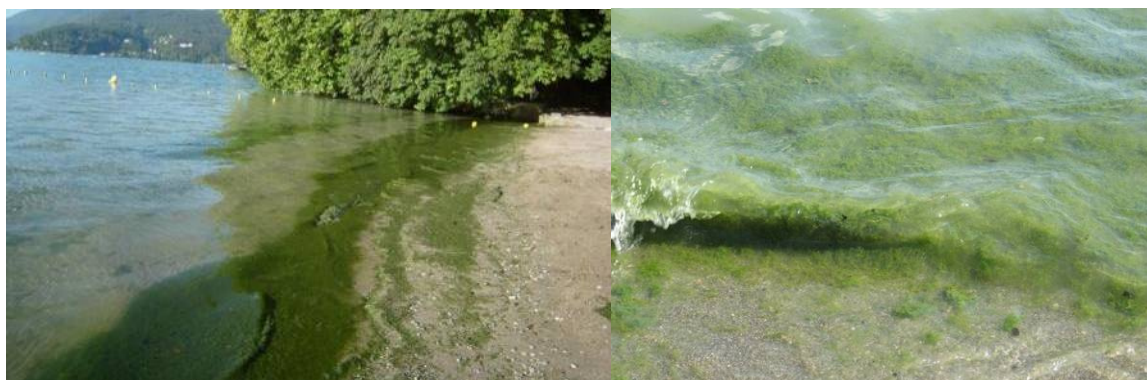
- Les **algues filamenteuses** poussent sur le fond ou sur des supports et montent vers la surface. De couleur verte, elles ressemblent à des fils ou filaments. Certaines zones de baignade peuvent être touchées par ce phénomène (zone de baignade d'Albigny, zone de baignade municipale de Duingt dans une moindre mesure,...).

Figure 59 : Illustrations du développement d'algues filamenteuses (Source : SILA – ARS)

L'ensemble de ces observations pourront être effectuées par les surveillants de baignade présents quotidiennement sur le site en période estivale.
