Commune de Messery

## Profil de baignade de type 1

**Zone de baignade : Municipale**

### État des lieux – Diagnostic – Mesures de gestion

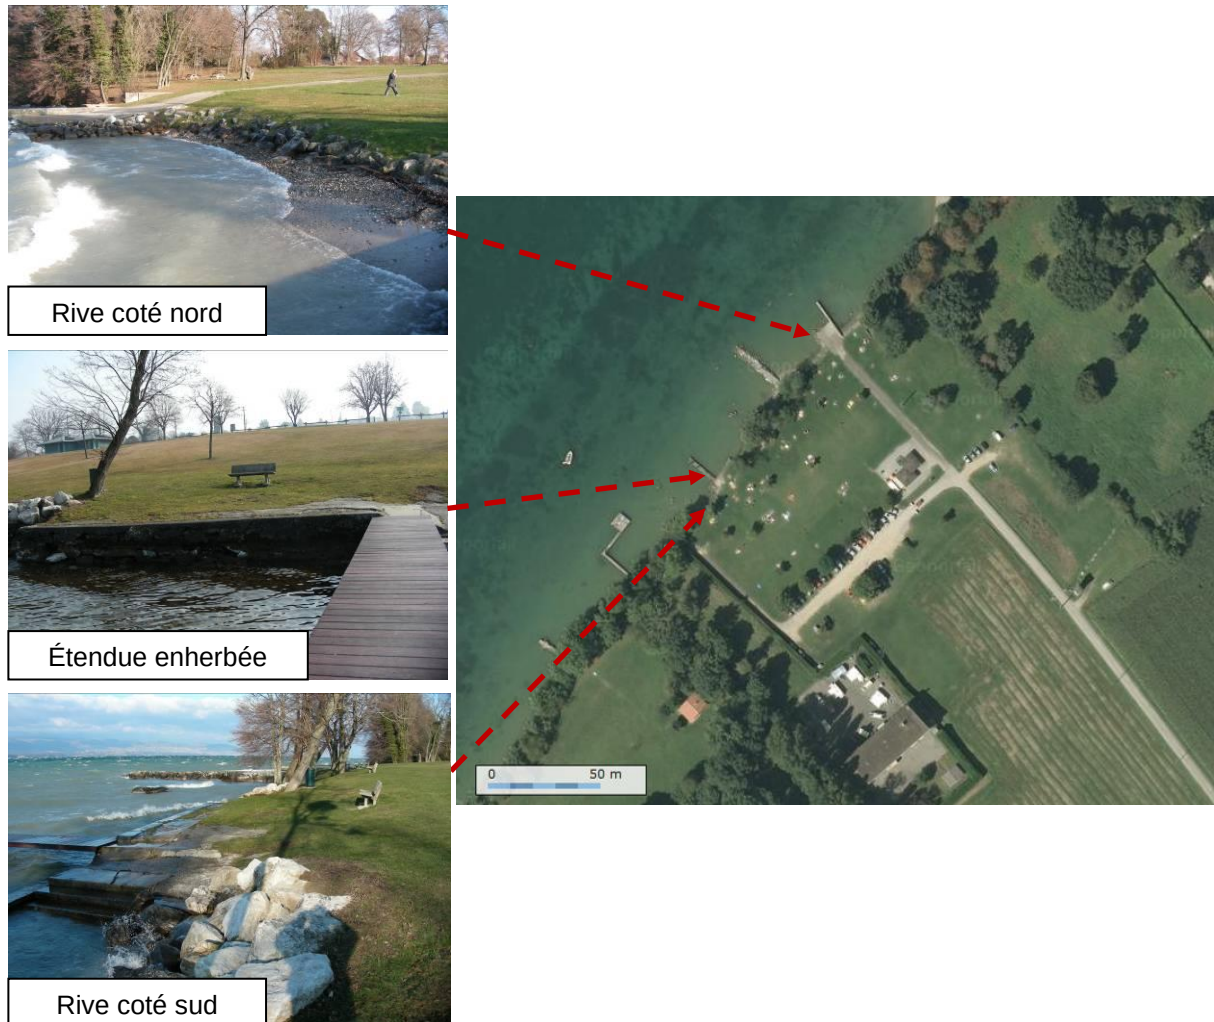
La berge de la zone de baignade est constituée par des enrochements ponctués d'infrastructures bétonnées. La grève est constituée de galets et graviers. La plage consiste en une large étendue enherbée prolongeant le sommet de la berge sur une cinquantaine de mètres de large. Cette surface en herbe est bordée de l'autre côté par une aire de stationnement. Du côté nord se trouve une voie goudronnée, provenant de l'entrée du site jusqu'au lac de manière tout à fait rectiligne.

**Figure 11 : Localisation et vues des rives de la zone de baignade et des environs (Sources : photos CIDEE et IGN, [www.geoportail.fr](http://www.geoportail.fr))**

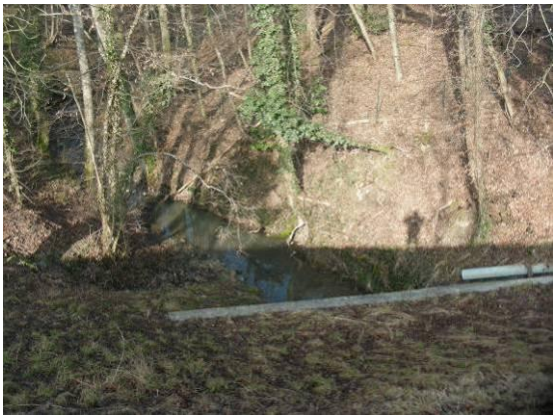
| Embouchure du R. des Dumonts | R. des Pâquis au niveau de la D25 (en amont de l'embouchure) |

Figure 14 : Apports hydrologiques influençant la zone de baignade : Ruisseau des Dumonts et ruisseau des Pâquis

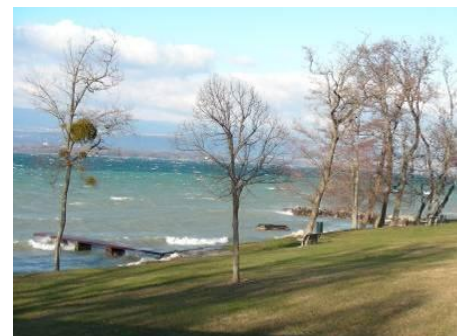
Figure 16 : Zone de baignade Municipale : un jour de Bise

La zone de baignade Municipale est influencée par les vents d'ouest et par la Bise mais elle est un peu plus abritée des vents du sud par l'avancée que forme le secteur de La Pointe du côté sud. C'est une zone d'accumulation potentielle des matériaux et substances lorsque les vents d'ouest et la bise soufflent et qu'ils amènent des apports de ces types.

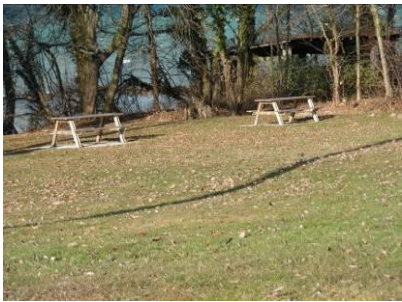
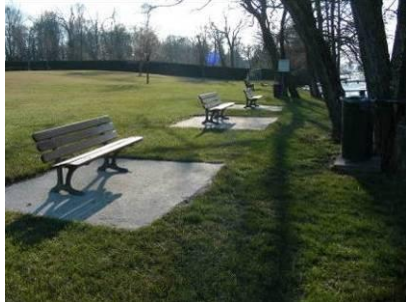
La surface enherbée comporte des tables et des bancs. L'extrémité nord de la zone de baignade est aménagée d'une rampe de mise à l'eau des embarcations.

| Plage enherbée : tables et bancs | A l'extrémité nord de la zone de baignade : rampe de mise à l'eau |

Figure 21 : Éléments du site (Source : photos CIDEE)

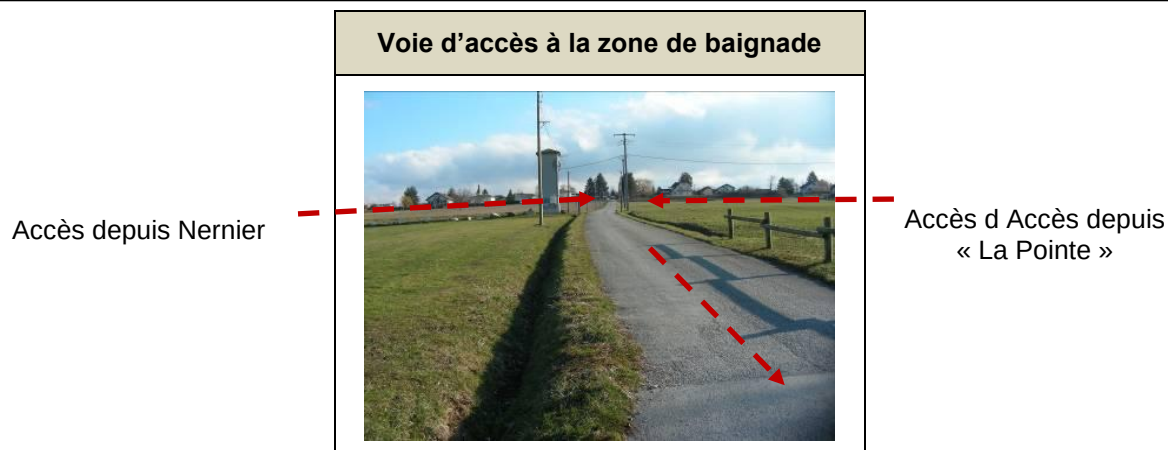
La voie d'accès directe, que représente la rue du Lac, et le chemin de Sergyieu qui la dessert sont de nature imperméabilisée et en pente prononcée jusqu'au Lac. La voie d'accès de la zone de baignade aboutit directement au lac desservant à la hauteur du snack une aire de stationnement. Cette voie est bordée de fossés.

**Figure 25 : Vues de la voie d'accès provenant du centre du bourg de Messery**  
(Source : photos CIDEE)

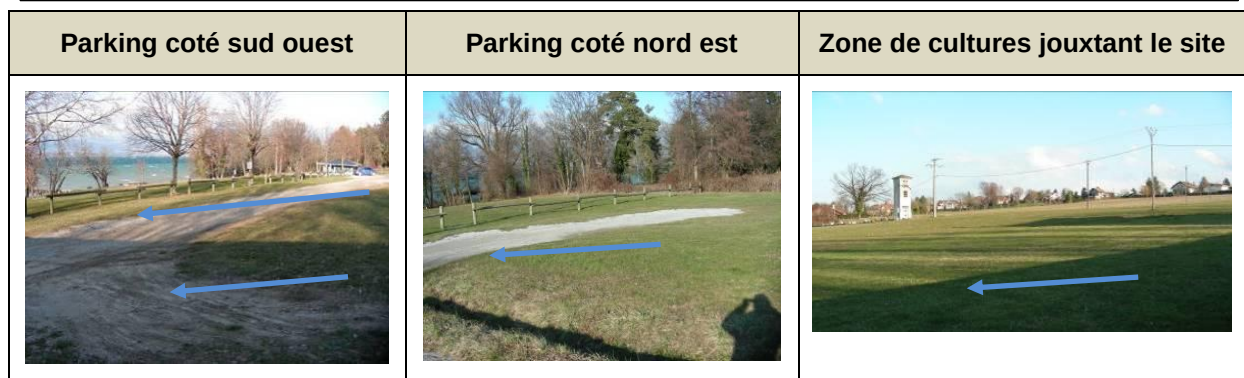
Une aire de stationnement, coupée en deux par la voie d'accès, est présente sous forme d'un parking (100 places environ) enherbé avec allée centrale en matériaux stabilisés, non équipé de grille d'évacuation des eaux de ruissellement. L'aire de stationnement s'étend de part et d'autre d'une plateforme centrale plus ou moins imperméabilisée (goudron, graviers ...) sur laquelle est localisé notamment le snack.

**Figure 27 : Vues des zones de ruissellement ou d'infiltration en amont immédiat de la plage et sens d'écoulement du ruissellement potentiel (Source : photos CIDEE)**

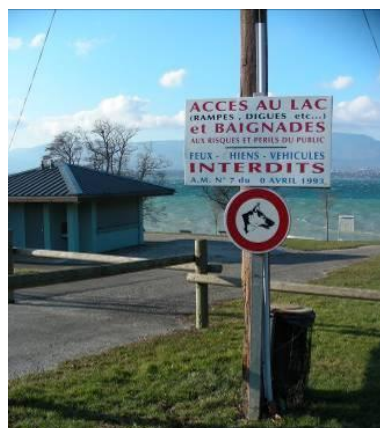
Des panneaux sur le site rappellent la réglementation de cet arrêté.

**Figure 28 : Panneau rappelant la réglementation (Source : photos CIDEE)**

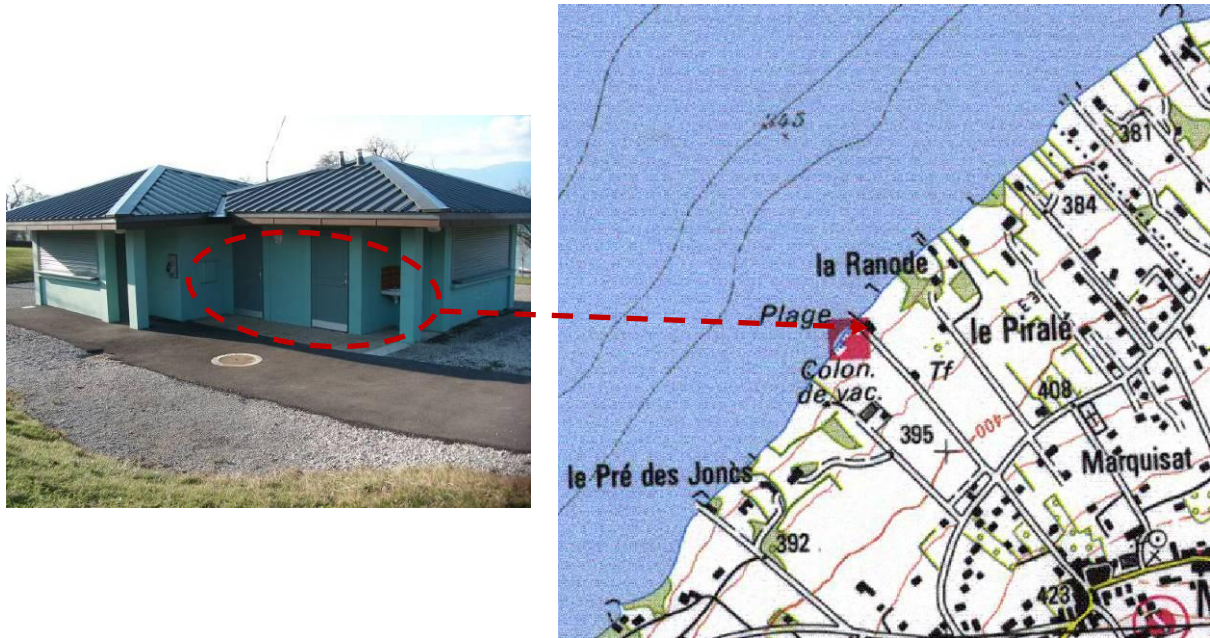
Des sanitaires sont présents sur le site, à du site coté nord-est. Ils sont raccordés au réseau d'assainissement collectif. Ces sanitaires sont accolés au snack.

Figure 29 : Équipements sanitaires de la zone de baignade Municipale (Source : photo CIDEE)

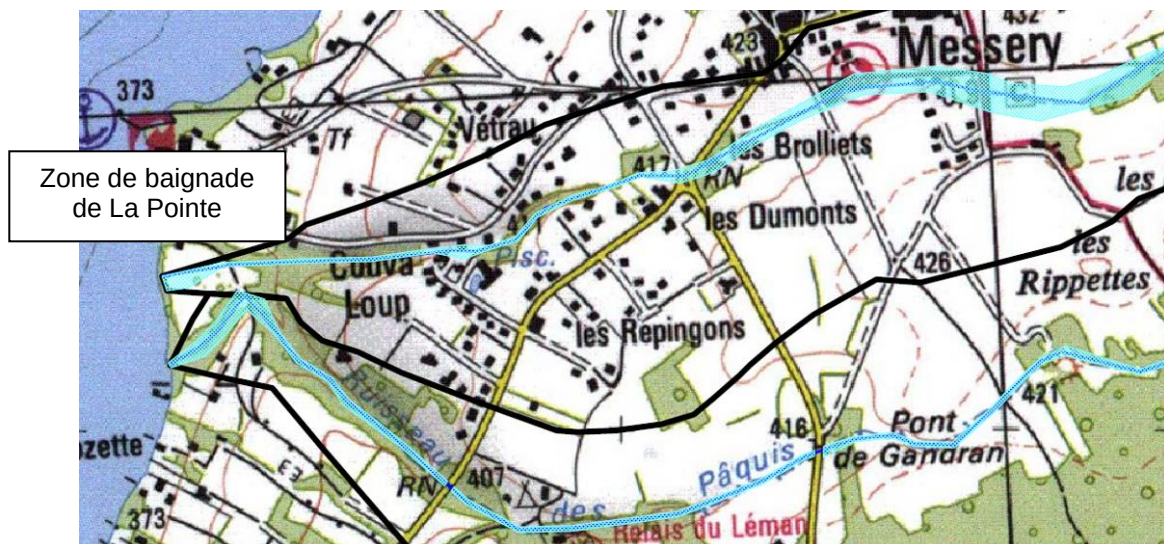
Figure 35 : Cartographie des zones inondables du ruisseau des Pâquis (au sud) et du ruisseau des Dumonts (au nord) pour la crue centennale (Zones inondables en bleu) (Source : Hydrétudes, 2004)

Les zones inondables sont relativement resserrées autour du lit du cours d'eau. En crue, il y aura donc peu de lessivage des sols (en tout cas pas sur une grande surface), ce qui limite le risque de pollution du cours d'eau de ce type.

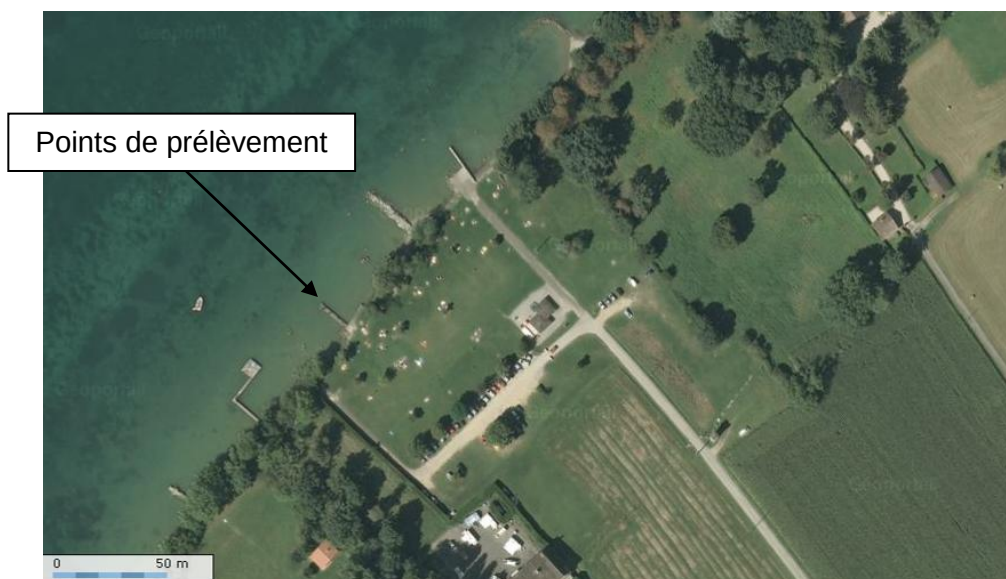
Les prélèvements sont réalisés systématiquement au niveau de la zone de baignade au bout d'un ponton comme indiqué sur la Figure 40.

**Figure 40 : Localisation des points de prélèvement lors du contrôle sanitaire (Source : ARS)**

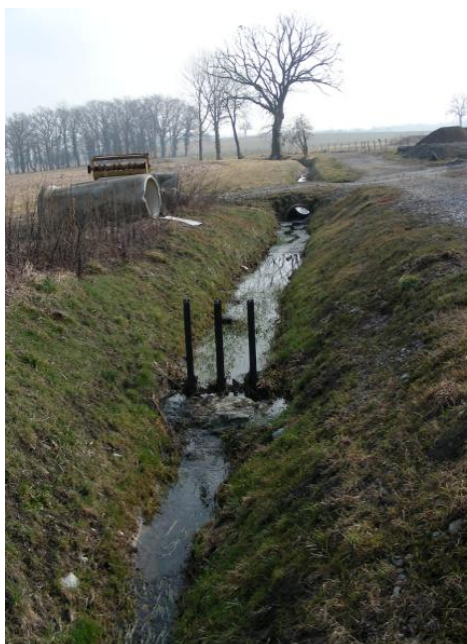
**Figure 44 : Ruisseau des Dumonts (vue depuis l'aval) (Source: photo CIDEE)**

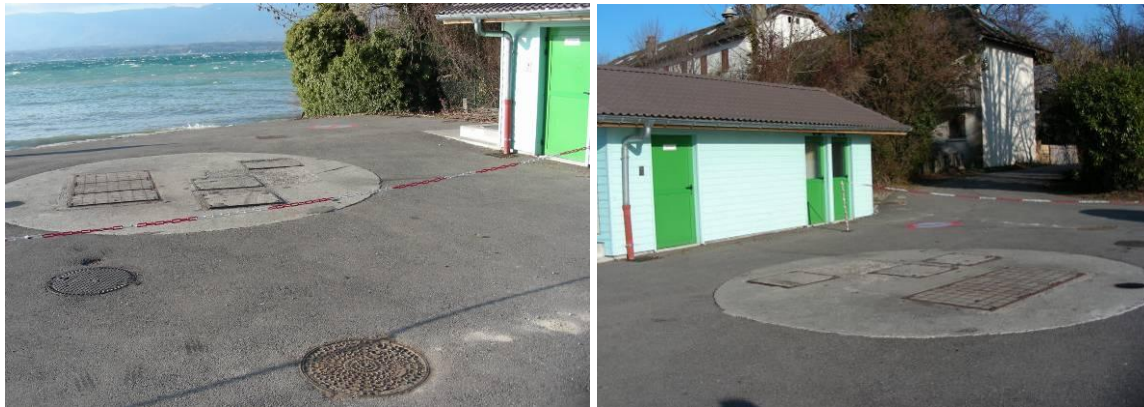
Figure 48 : Poste de refoulement de la zone de baignade de La Pointe (Source : photos CIDEE)

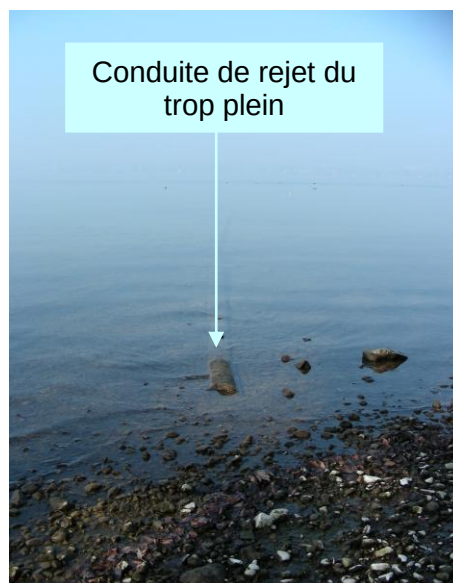
Figure 49 : Trop plein du poste de refoulement de la zone de baignade de La Pointe (Source: photo CIDEE)

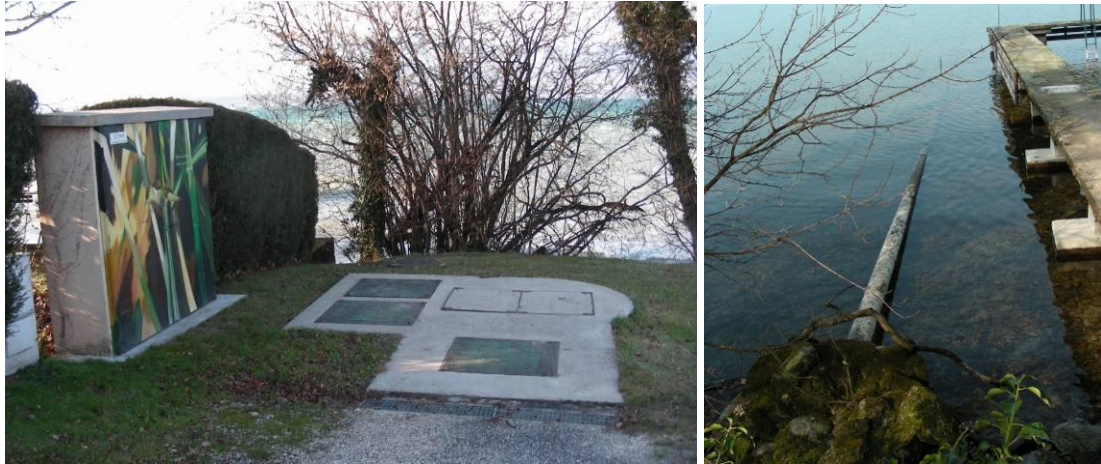
**Figure 50 : Poste de refoulement de la Zone de baignade Municipale (à gauche) et son trop-plein (à droite) (Source : photos CIDEE)**

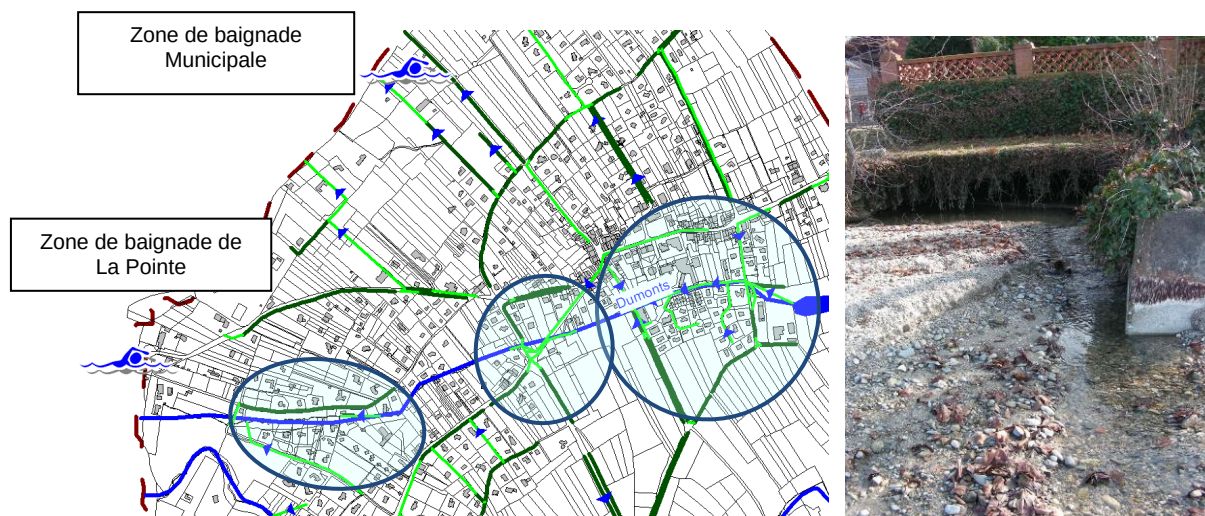
**Figure 54 : Réseau des eaux pluviales dans le secteur du ruisseau des Dumonts (à gauche) et exutoire du ruisseau des Dumonts en limite de la zone de baignade de La Pointe (Source: photo CIDEE)**

⇒ **Bien qu'il soit difficile de mettre en évidence l'incidence directe sur la qualité des eaux de baignade, ceux-ci sont des sources de pollution potentielle, chargés en divers polluants, dégradant la qualité des eaux du lac et notamment, à l'embouchure du ruisseau des Dumonts.**

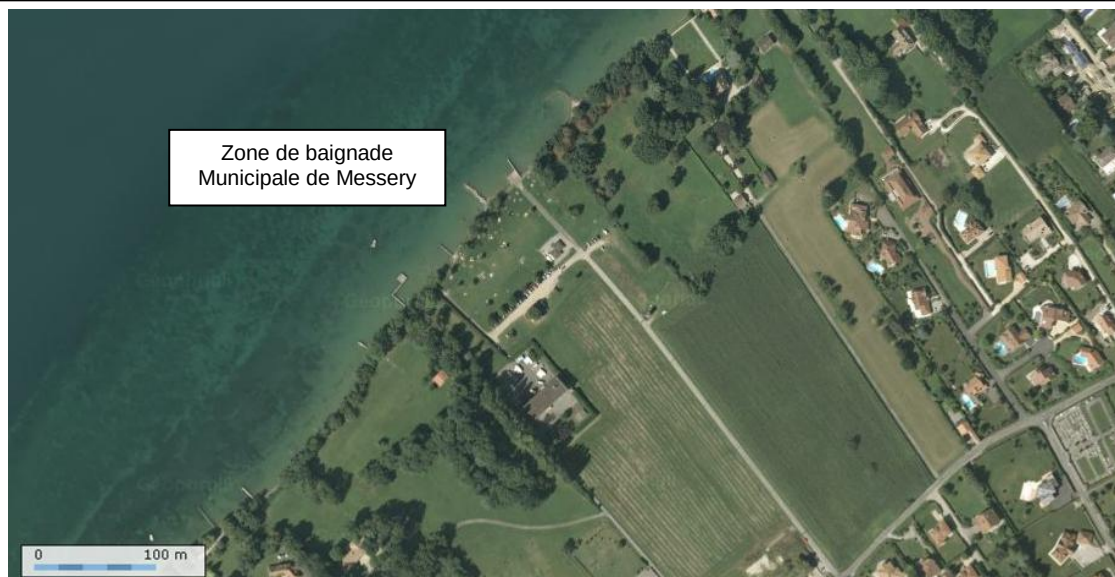
Le secteur proche de la zone de baignade est principalement constitué de champs, de voies d'accès à la zone de baignade et de parkings.

**Figure 55 : Photographie aérienne du bassin versant de la zone de baignade Municipale de Messery (Source: Géoportail)**

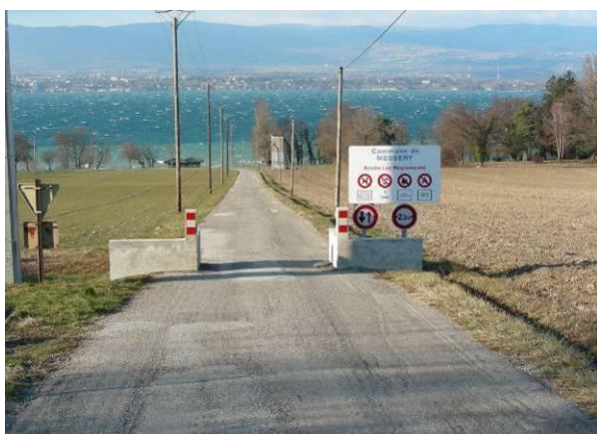
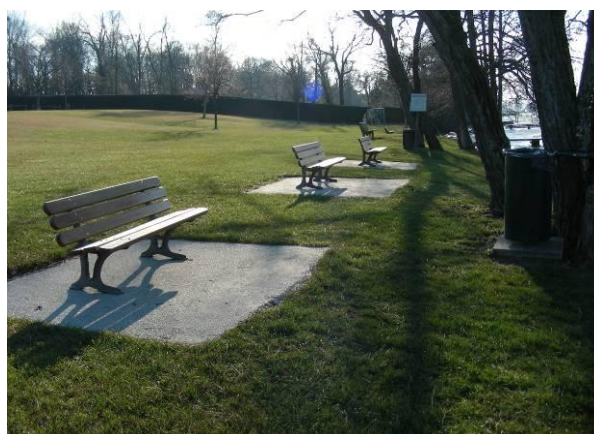
**Figure 56 : Voie d'accès à la zone de baignade (à gauche) et secteur immédiat en amont du plan d'eau (à droite) (Source: photos CIDEE)**

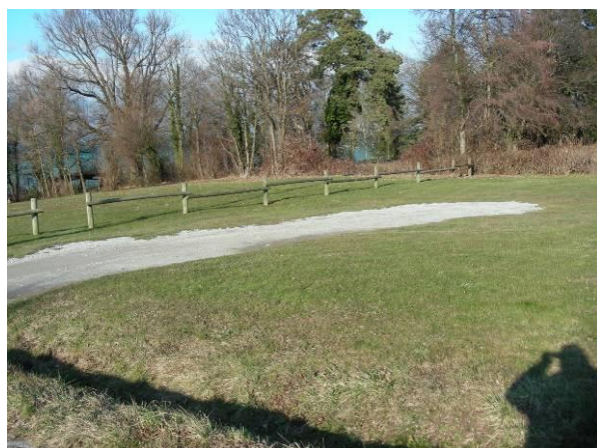
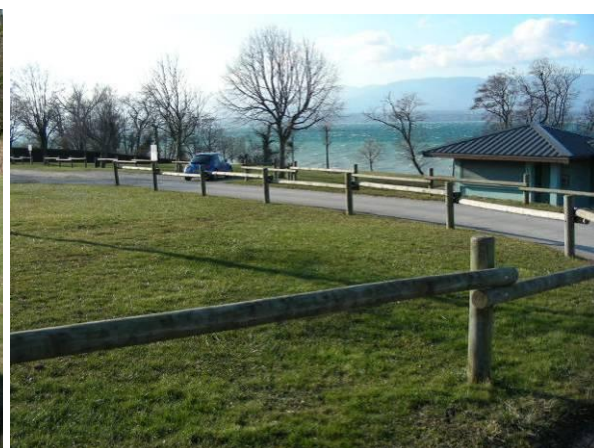
**Figure 57 : Zone amont – parkings – proche de la zone de baignade Municipale**

La visite de terrain du 18 février 2011 a permis de constater qu'il n'y avait de grilles sur les différents parkings (que ce soit les parkings en terre battue ou stabilisés avec voies d'accès goudronnées). En majeure partie, ils ne sont donc pas raccordés directement au réseau d'eaux pluviales par des grilles d'évacuation des eaux. Ces zones constituent des sources potentielles de pollution des eaux de baignade en cas de lessivage de sols.

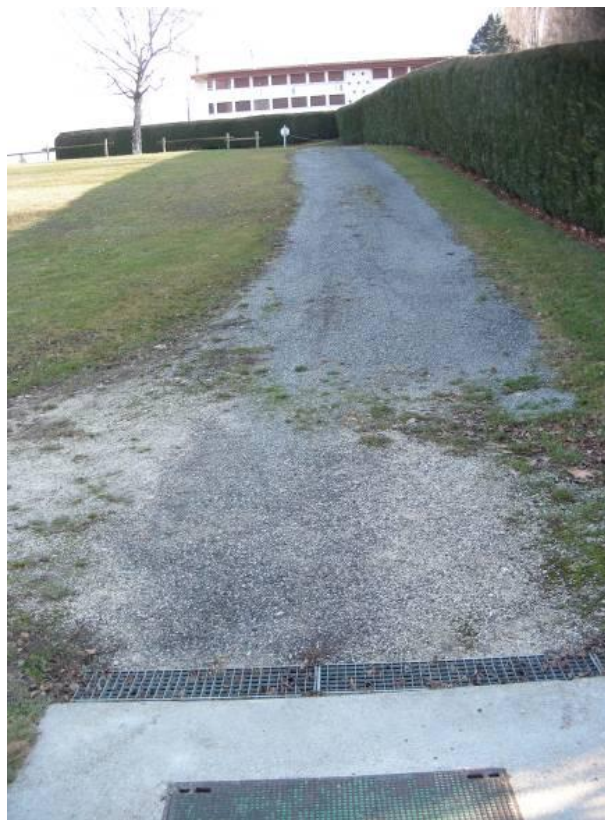
Figure 58 : Voie d'accès à la station au poste de relevage (Source: photo CIDEE)
