**Plan pluriannuel d'entretien de
l'ARGENS aval, du Muy à Fréjus**

*PHASE 1 : ETAT DES LIEUX, DIAGNOSTIC
TECHNIQUE DES BERGES*

RAPPORT D'ETUDE

**SYNDICAT INTERCOMMUNAL POUR L'AMENAGEMENT DU
COURS INFERIEUR DE L'ARGENS**

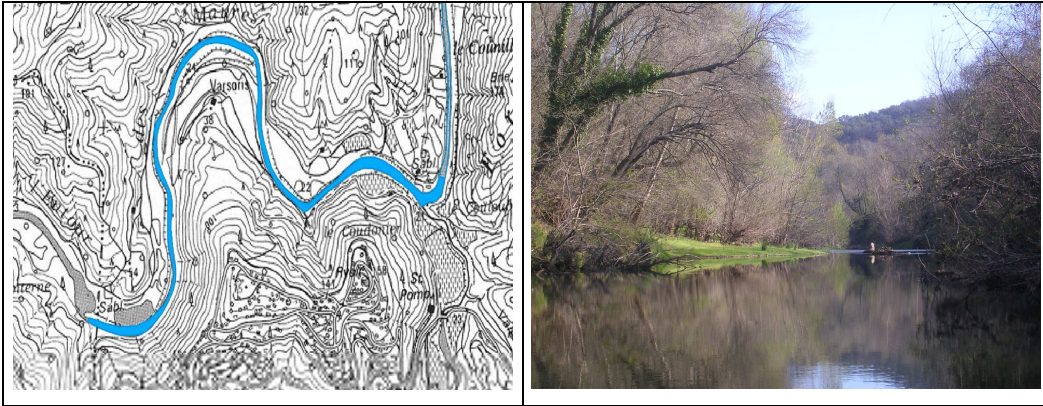
Tronçon T1-R1 :

Le tronçon **T1** (3010 m) représente un milieu ouvert, à faible pente. Le lit mineur présente une largeur d'environ vingt mètres en moyenne et son champ d'inondation est limité par un encaissement des berges hautes de plus de 6 mètres. En constante évolution morpho dynamique, le cours d'eau, assez sinueux, s'écoule selon une alternance marquée de faciès (radiers, plats courants et mouilles) et selon un chenal lentique, sur un substrat composé de cailloux, de graviers, de sables et de limons. L'éclairement du cours d'eau est à 90%.

La ripisylve **R1** présente sur les deux rives une végétation en **bon état**, pluristratifiée et très variée, d'une densité importante pour la strate arborée et clairsemée pour la strate arbustive et buissonnante. La largeur de la ripisylve est supérieure à 30 m sur l'ensemble du linéaire, l'occupation du sol étant exclusivement forestière. Alors que la stabilité de la végétation est faible, l'âge du peuplement est équilibré. Il n'y a pas de dépérissement de la végétation mais la colonisation du lierre est importante. Bien qu'il joue un rôle essentiel dans le fonctionnement naturel des hydro systèmes, la présence de bois morts, occupant toute la largeur du cours d'eau et très peu mobiles, notamment à l'aval du secteur, provoque des érosions et des modifications du lit très importantes.

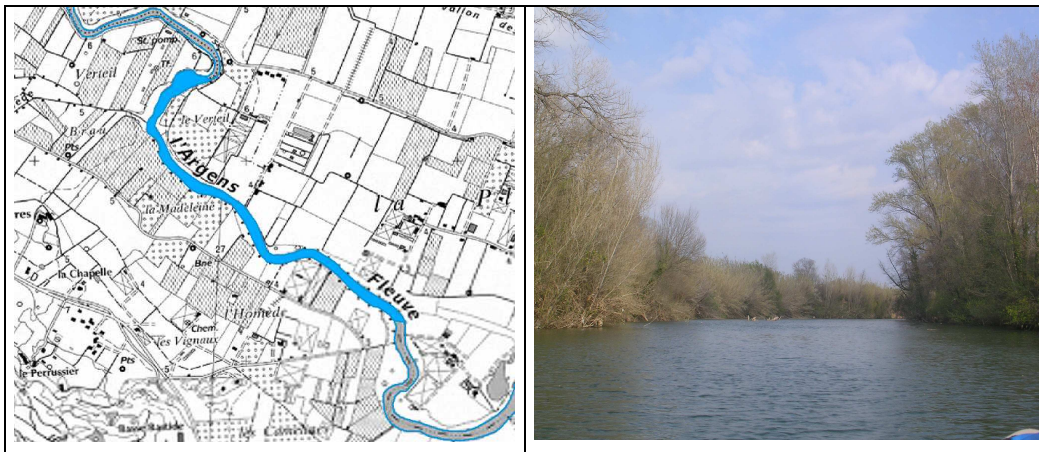
Tronçon T9-R9 :

Le tronçon **T9** (2040 m) présente un tracé peu méandrique. Le fleuve, profond et large de 55 m, est endigué par des berges pentues mais peu élevées (environ 5 m). Le champ d'inondation est toujours de 2000 m de large entre la RN7 et la RD7. Le seuil du Verteil a donné naissance à un grand bassin qui évolue continûment malgré la protection par un rideau de palplanches. Le cours d'eau s'écoule sur un chenal lotique selon un faciès plat, la granulométrie du lit s'étend des blocs aux limons. Le cours d'eau de l'Argens présente un éclaircissement fort (plusieurs facteurs : la grande largeur du lit mineur, la faible présence de la ripisylve...), et de profonds désordres morpho dynamiques (essentiellement des érosions de berges). Certaines protections ont d'ailleurs été réalisées par des techniques mixtes d'enrochements en pied et de bouturages sur le talus.

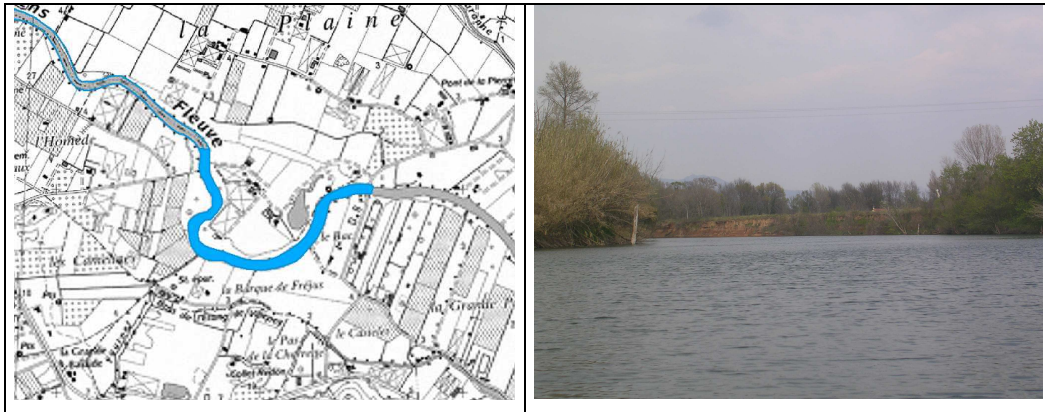
Tronçon T10-R10 :

Le tronçon **T10** (1610 m) se caractérise par un important méandre qui représente à lui seul la totalité du tronçon. Le lit de la rivière est plus profond et plus large (environ 60 m) ; le champ d'inondation est toujours important, avoisinant les 2000 m de large. L'Argens est endiguée par des berges très érodées de 5 m de haut pour préserver les nombreuses parcelles agricoles des inondations. Le cours d'eau s'écoule selon un faciès plat sur un chenal lotique, toute la gamme de la granulométrie composant le lit. L'éclaircissement du cours d'eau est maximal, la ripisylve étant quasi inexistante. Les berges ne sont ainsi pas retenues et cela engendre de nombreuses et larges encoches d'érosions. Le pont de la RD8, limite aval de notre zone d'étude, est en cours de reconstruction.
