## DÉFINITION DES PROFILS DE BAIGNADE DE CAGNES-SUR-MER

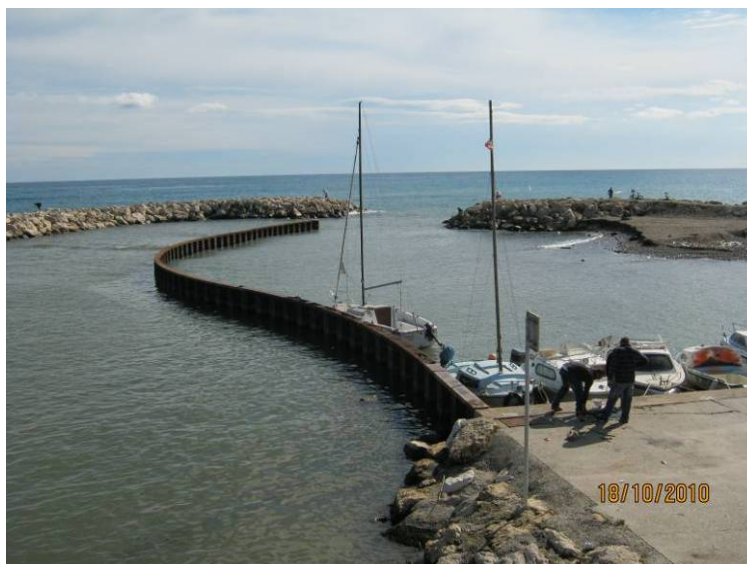
Photographie : Embouchure de la Cagne vue du boulevard de la mer

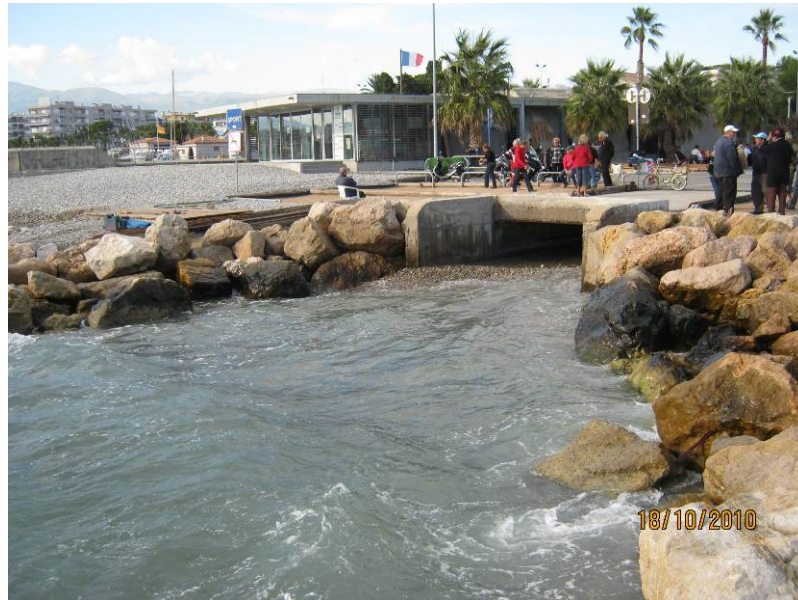
Photographie : Exutoire du vallon des Vaux sur la plage du Port

Des mesures de bactérie réalisées par NCA sur le vallon des Vaux au droit du passage sous la RN98 montrent que ce vallon est sujet à des pollutions ponctuelles (voir plus loin dans l'analyse)

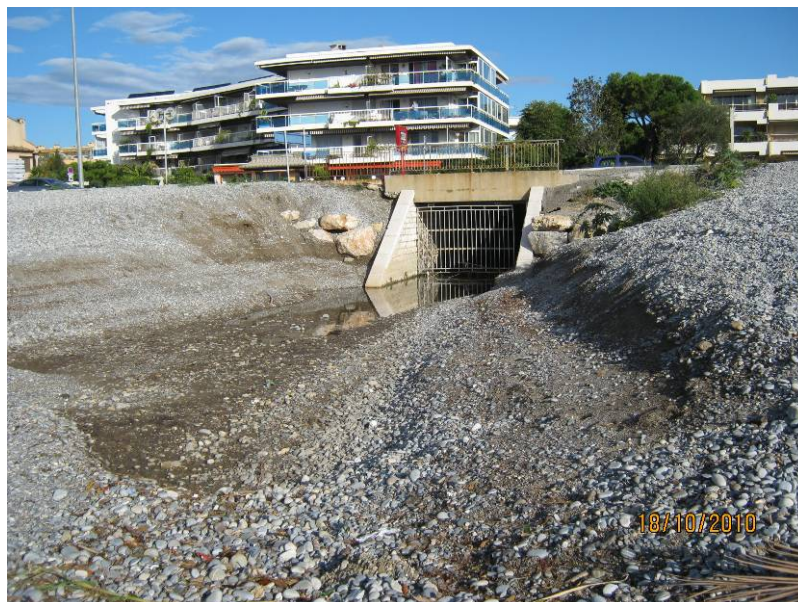
Le vallon des Espartes marque la limite Est de la commune. Son lit est sec pendant la période d'étiage.

Photographie : Exutoire du vallon des Espartes en limite Est de la plage du Port

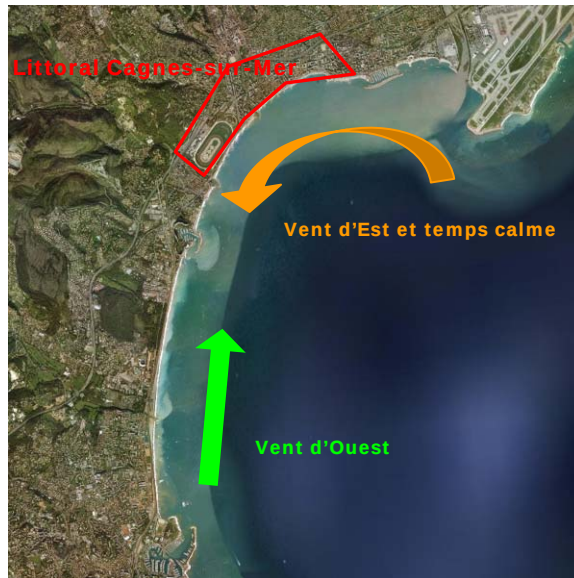
Figure 4 : schéma simplifié de la circulation des courants sur le littoral de Cagnes-sur-mer

La courantologie générale dans la zone marine de la Baie des Anges s'avère relativement complexe. La circulation générale est d'orientation est/ouest tandis que la circulation côtière s'inverse sous l'effet principal du vent.

- Par situation de temps calme, la présence et l'influence forte du courant Liguro-Provençal (courant de direction nord-ouest) engendre une circulation côtière d'est en ouest. Des contre-courants peuvent s'établir du cap d'Antibes jusqu'à la zone aéroportuaire par interaction de la côte sur les courants côtiers (cf. figure ci-dessous).
- Par régime de vent d'ouest établi (figure ci-dessous), un courant côtier circule d'ouest en est du cap d'Antibes jusqu'à Monaco.
- Par régime de vent d'est établi (figure ci-dessous), une circulation côtière dirigée vers l'ouest apparaît.

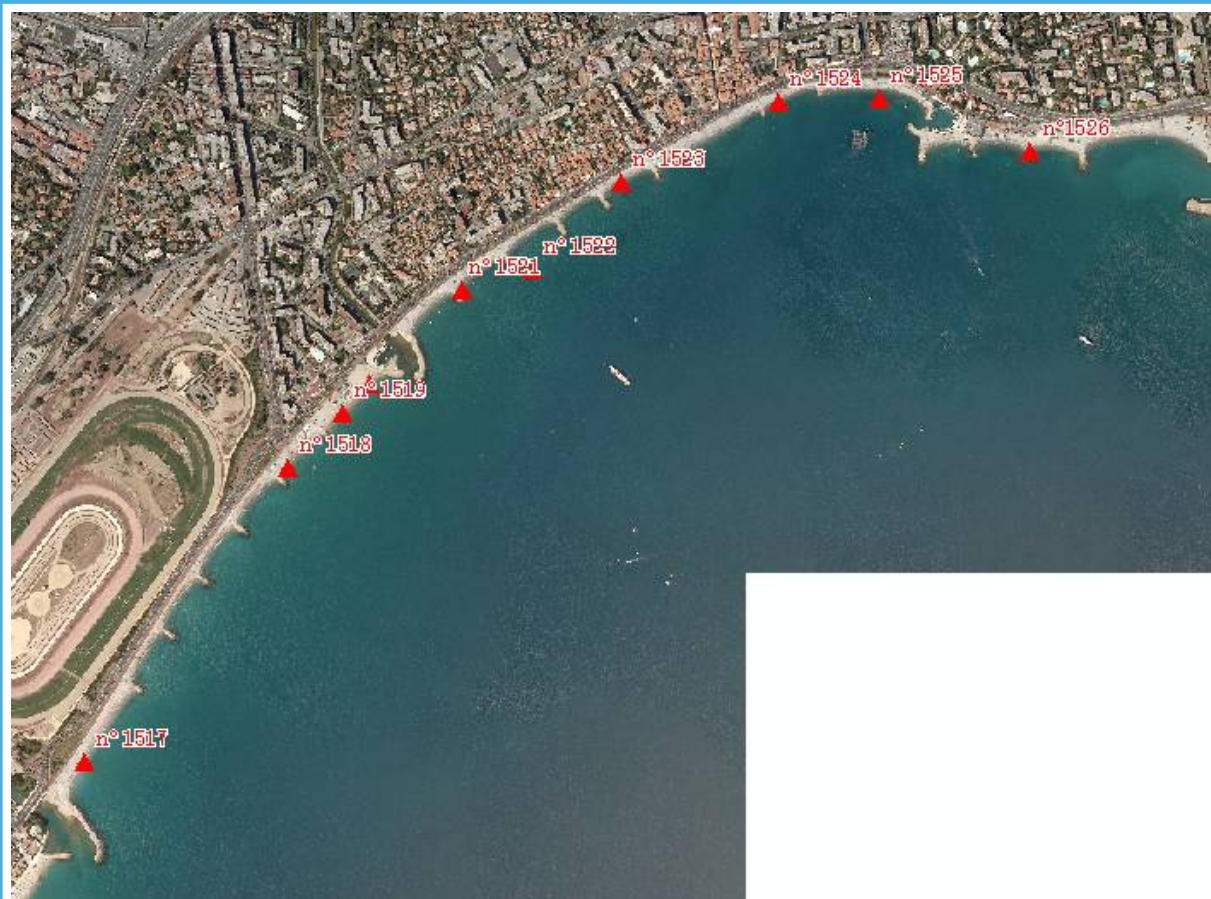
Figure 7 : localisation des points de suivi ARS.

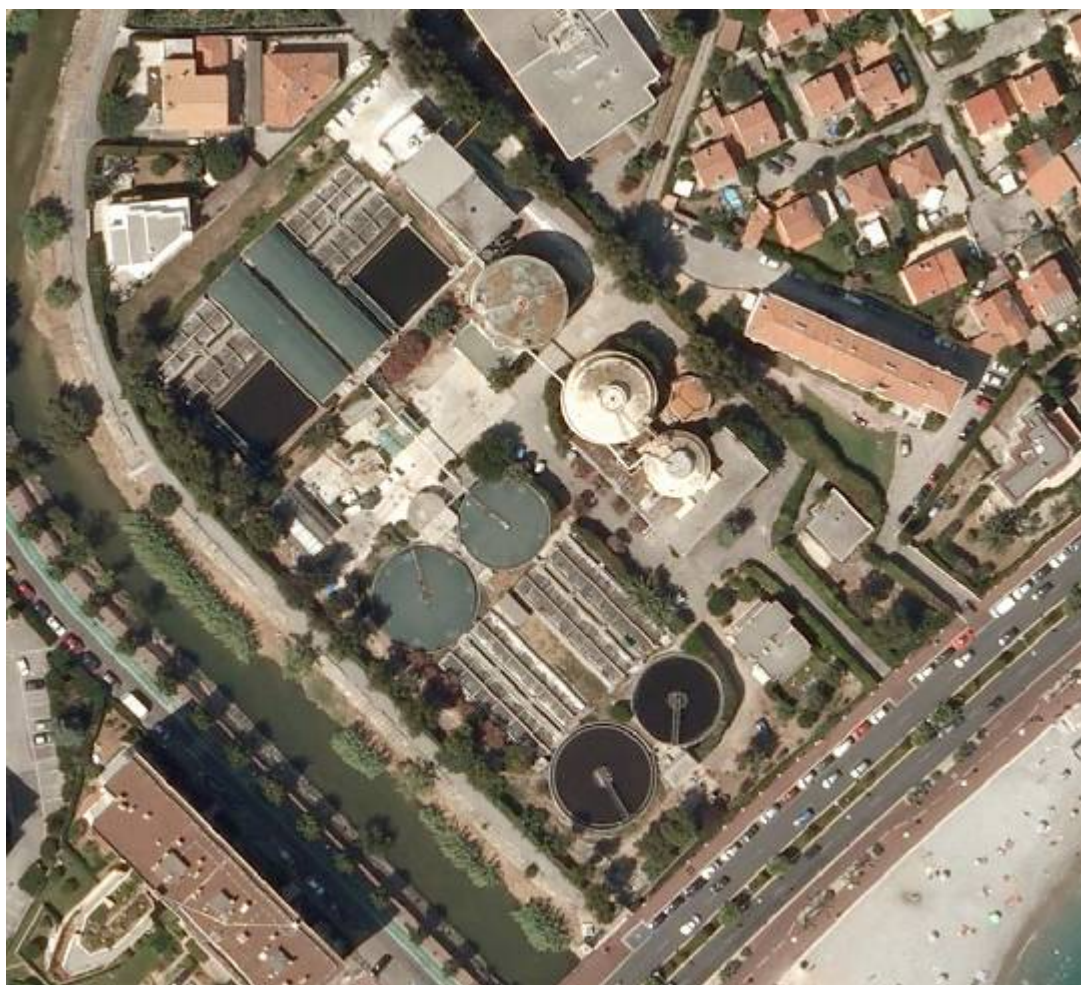
L'analyse qui a été faite des données d'autosurveillance fournies par l'exploitant montre que le by-pass des eaux vers la Cagne n'a pas un caractère exceptionnel. Effectivement, sur les années 2009 et 2010, les mois pluvieux, le by-pass déverse entre 1 et 11 jours par mois (février 2010 - 17.000 m<sup>3</sup> déversés sur 11 jours)

Sur des événements ciblés intenses, les volumes by-passés en jeu peuvent être très importants, comme par exemple en janvier 2009, les 6, 7 et 8 où le volume total by-passé à la Cagne pour ces trois jours était de l'ordre de 13.500 m<sup>3</sup>.

Vue aérienne de la STEP intercommunale de Cagnes-sur-mer

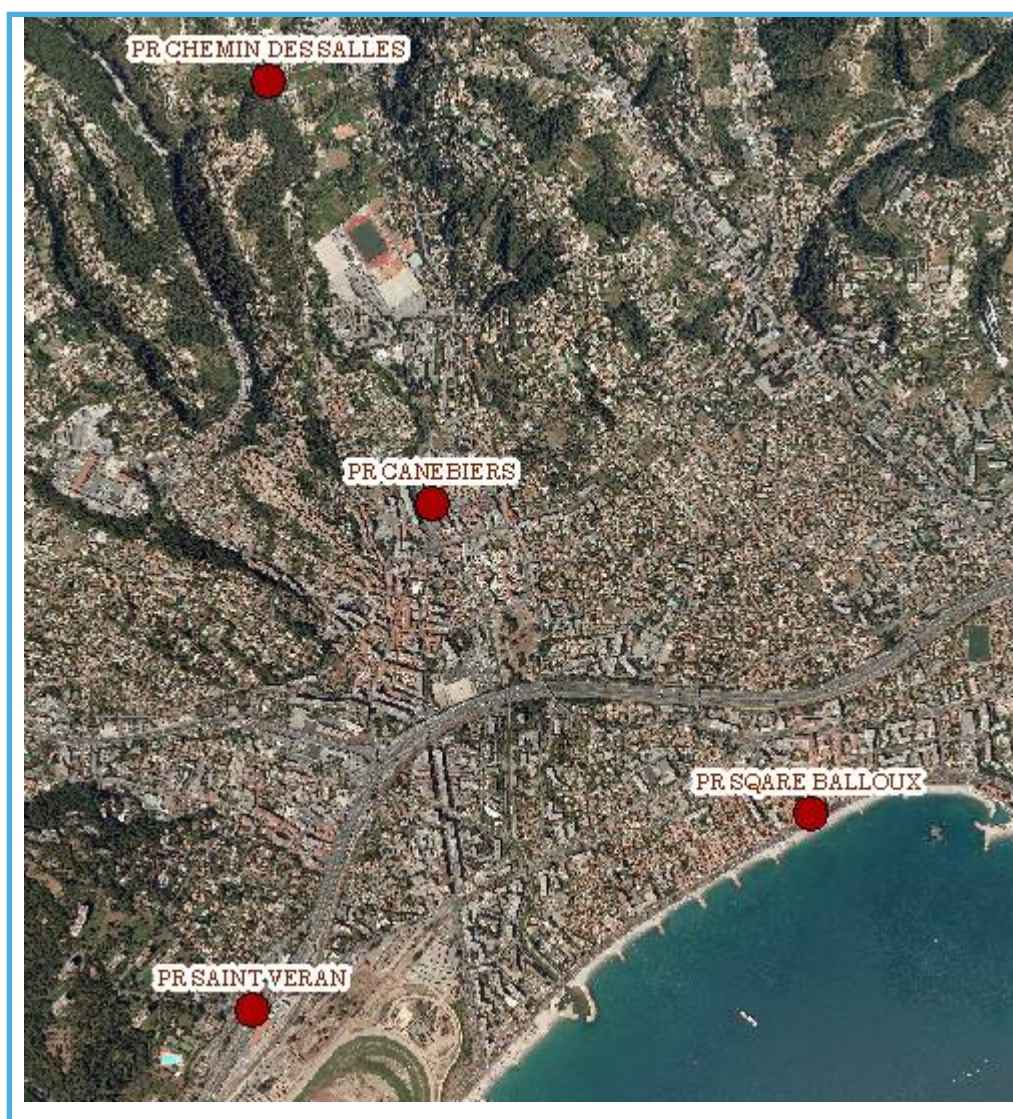
Figure 13 : Implantation des Postes de relevage des Eaux Usées sur la commune de Cagnes-sur-mer.

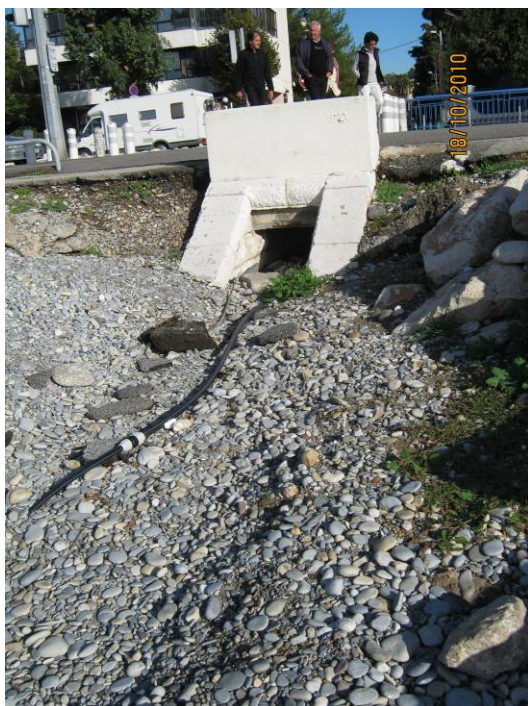
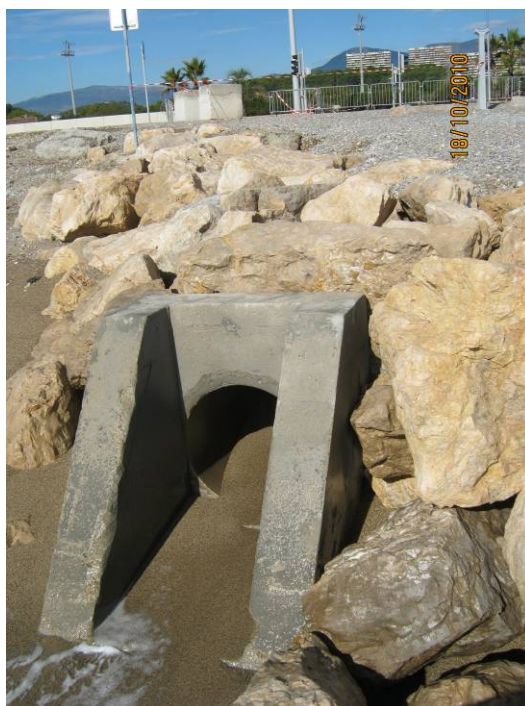
Quelques photographies illustrant les nombreux exutoires pluviaux existants sur les plages de Cagnes sur mer

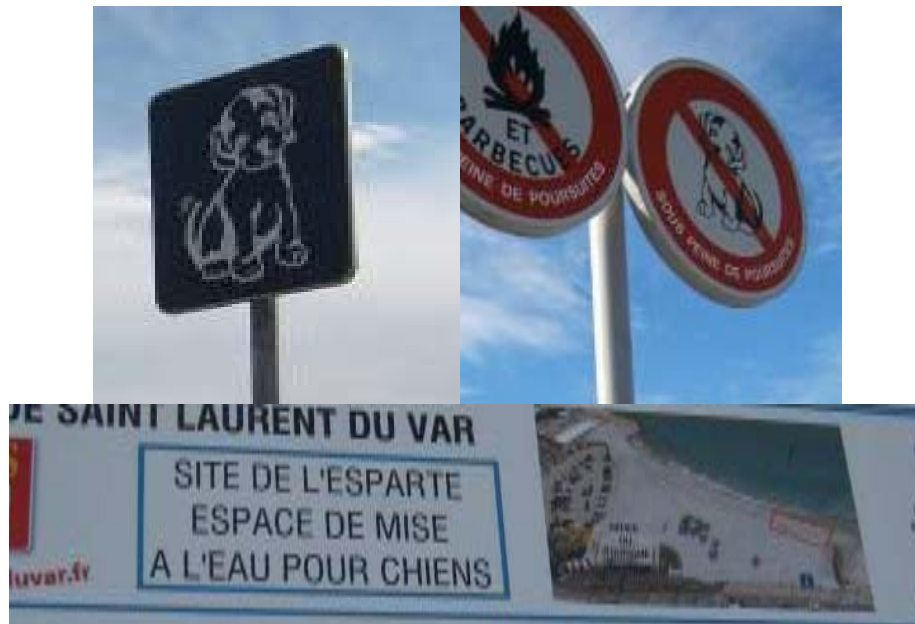
A noter toutefois qu'une aire de mise à l'eau des chiens, bien délimité, a été mise en œuvre à l'ouest de la plage du port sur la commune de Villeneuve Loubet : Site de L'Esparte

Figure 15 : Panneaux indicateurs d'acceptation ou non des animaux sur les plages + aire de mise à l'eau des chiens sur le site de l'Esparte.

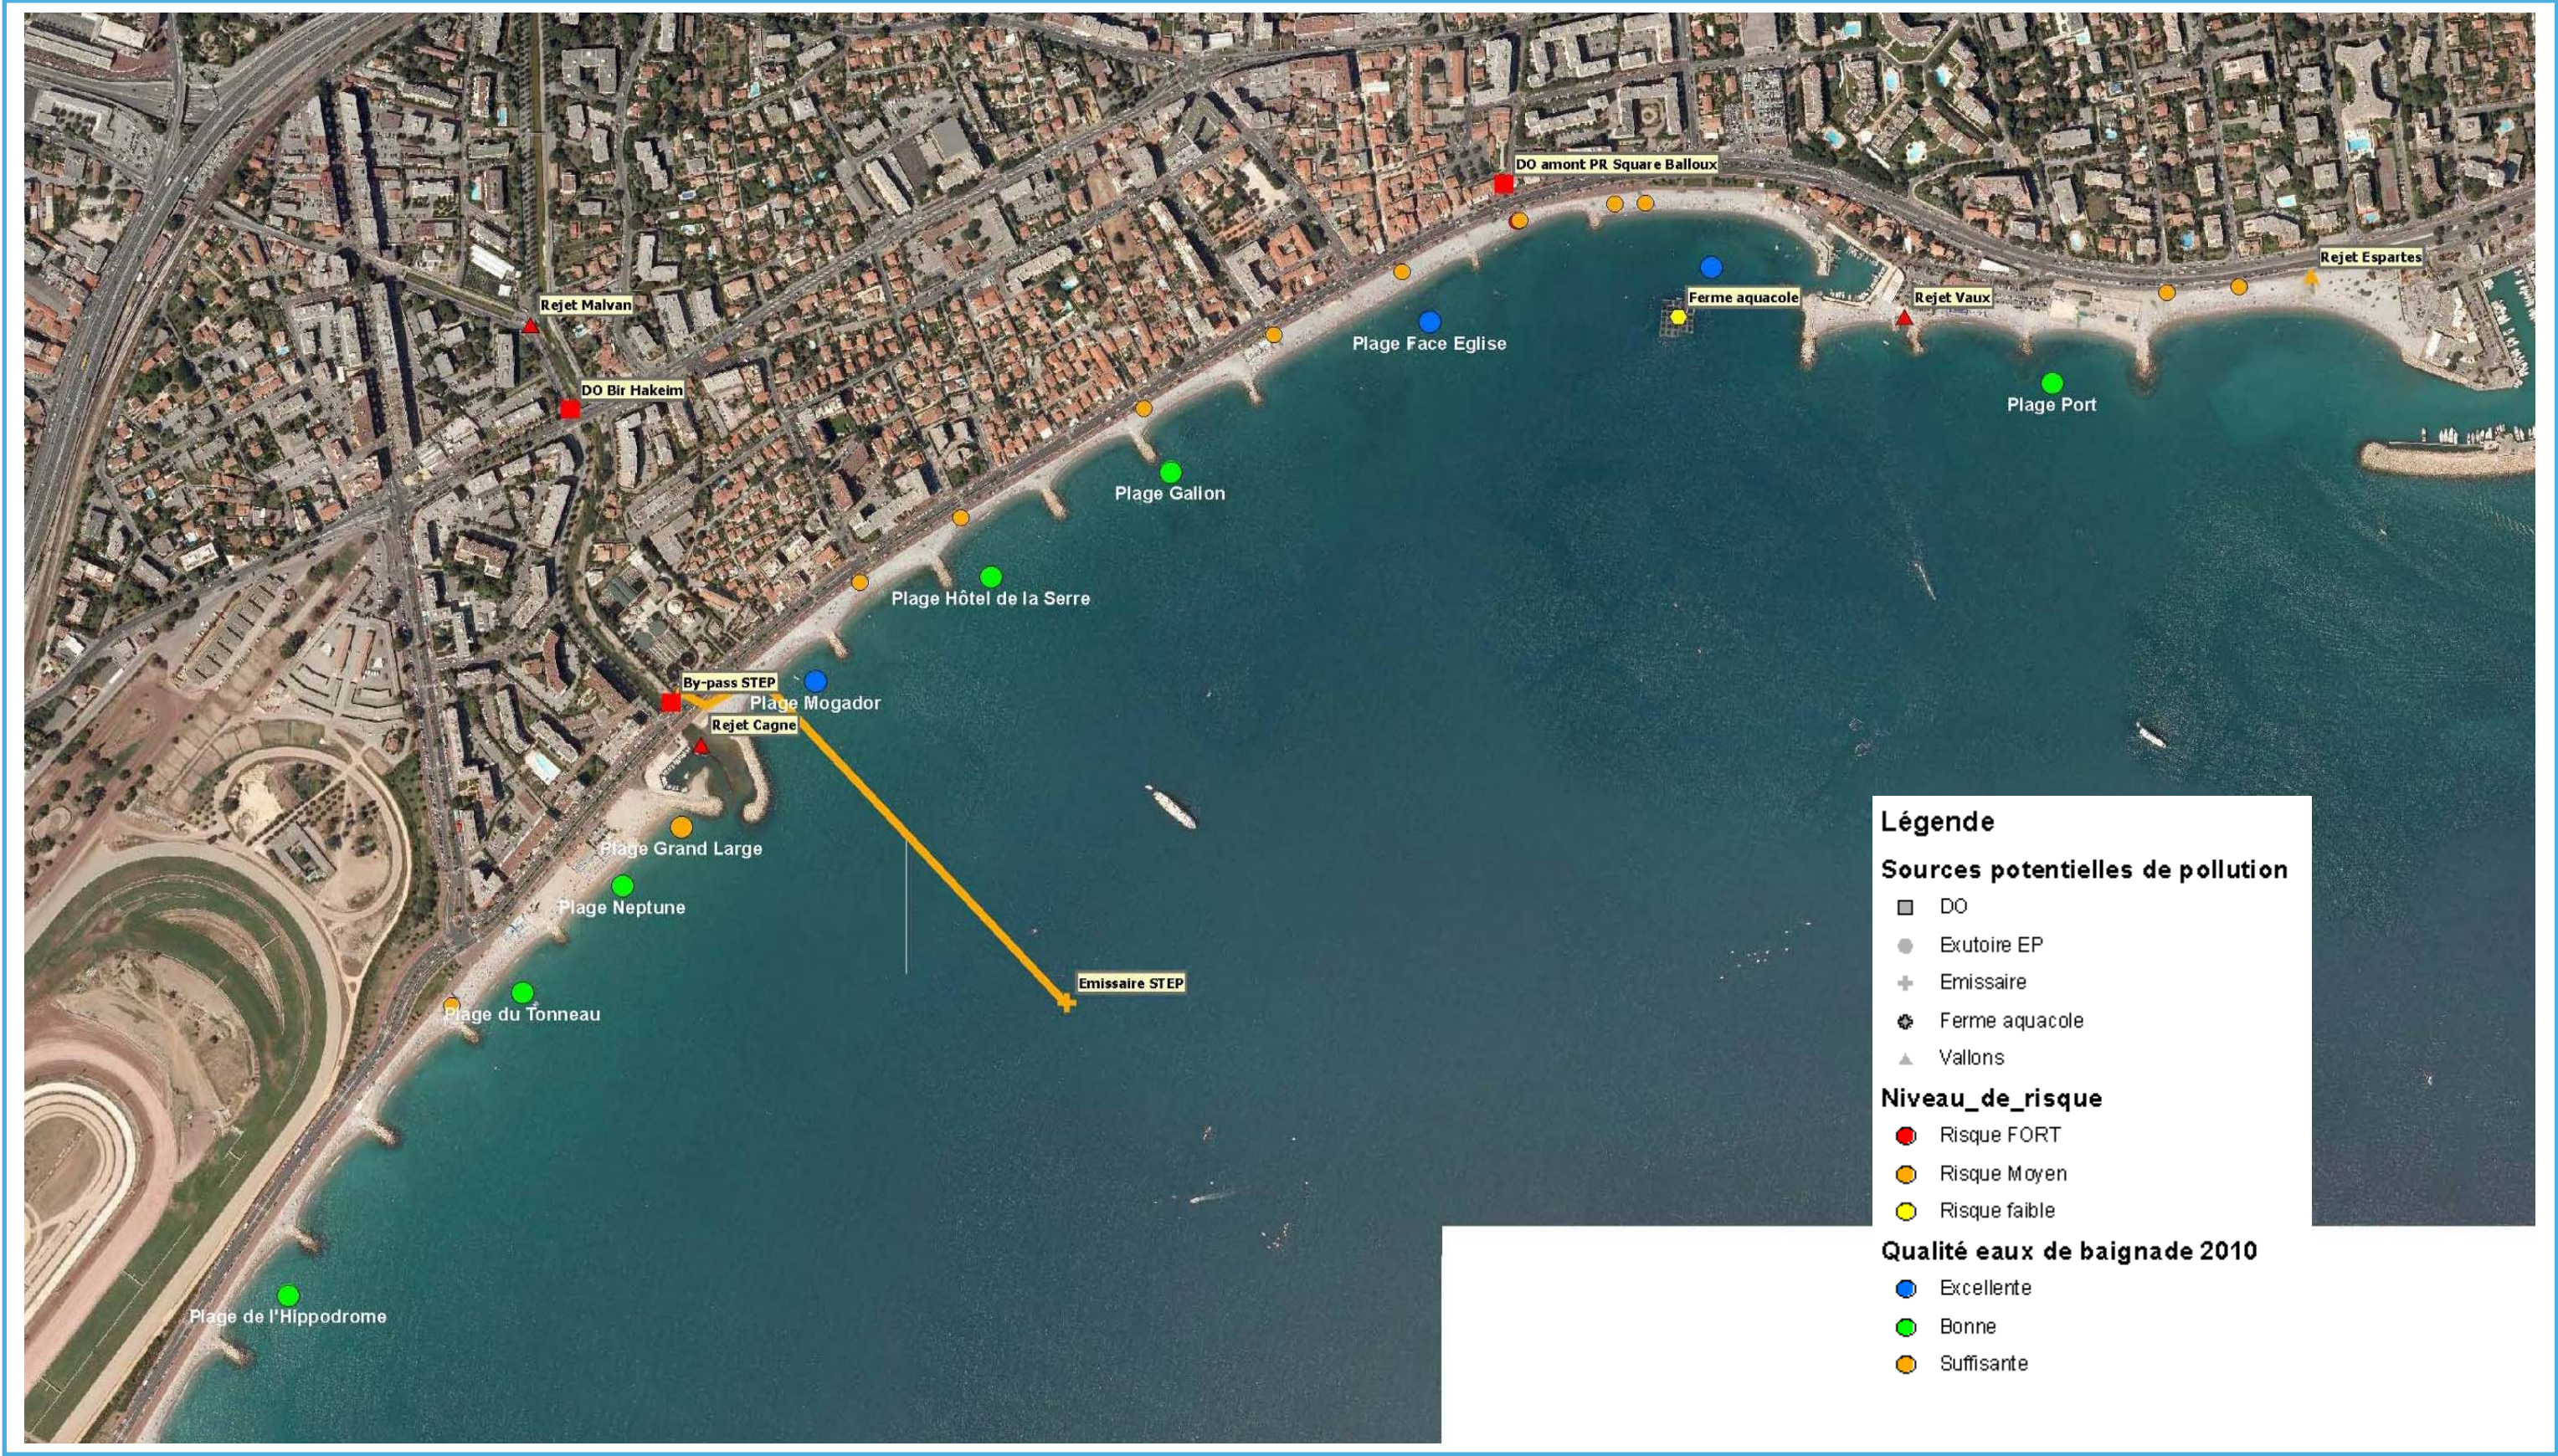
L'évaluation de la qualité des eaux dans cette étude a mis en évidence que les plages à l'ouest direct de l'embouchure de la Cagne, c'est à dire la plage Grand Large, Neptune et du Tonneau, sont celles présentant la qualité des eaux la plus dégradée.

Figure 18 : Répartition des principales sources de pollution des eaux de baignade sur la commune de Cagnes-sur-mer.

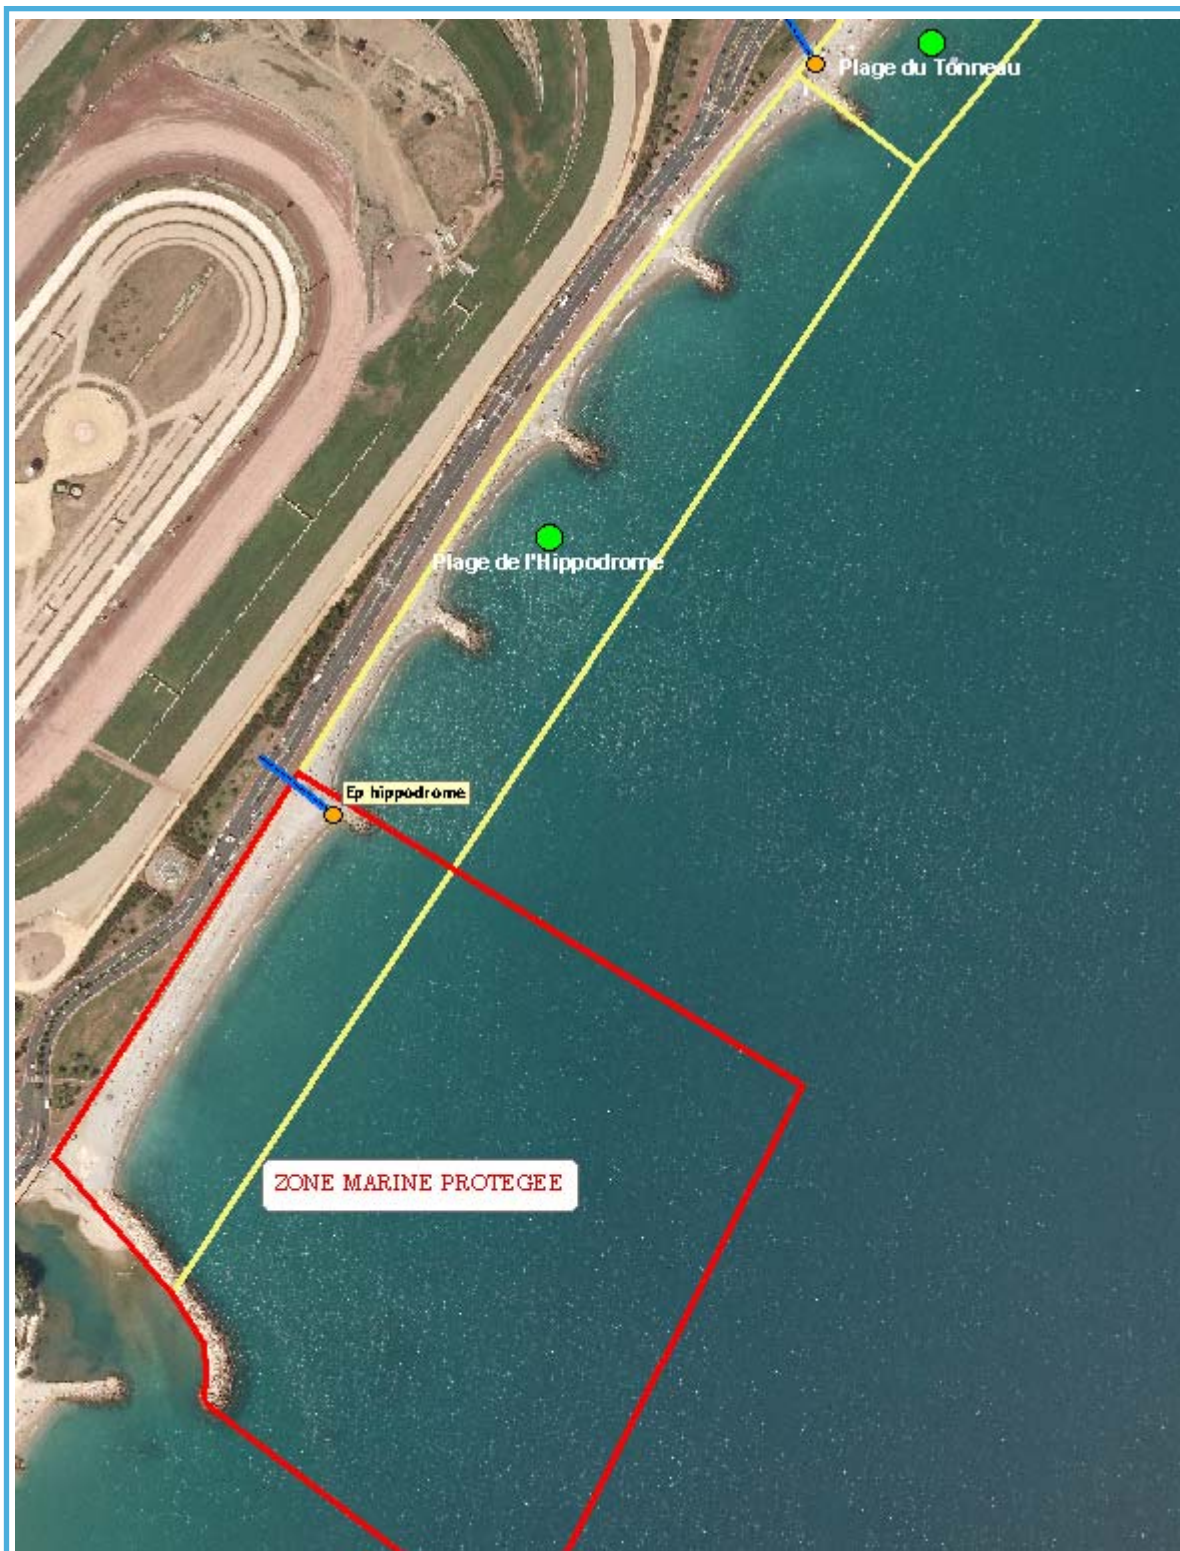
Figure 19 : Plage de l'hippodrome et principales sources de pollution

- ◇ Pas de recommandation particulière pour cette plage.

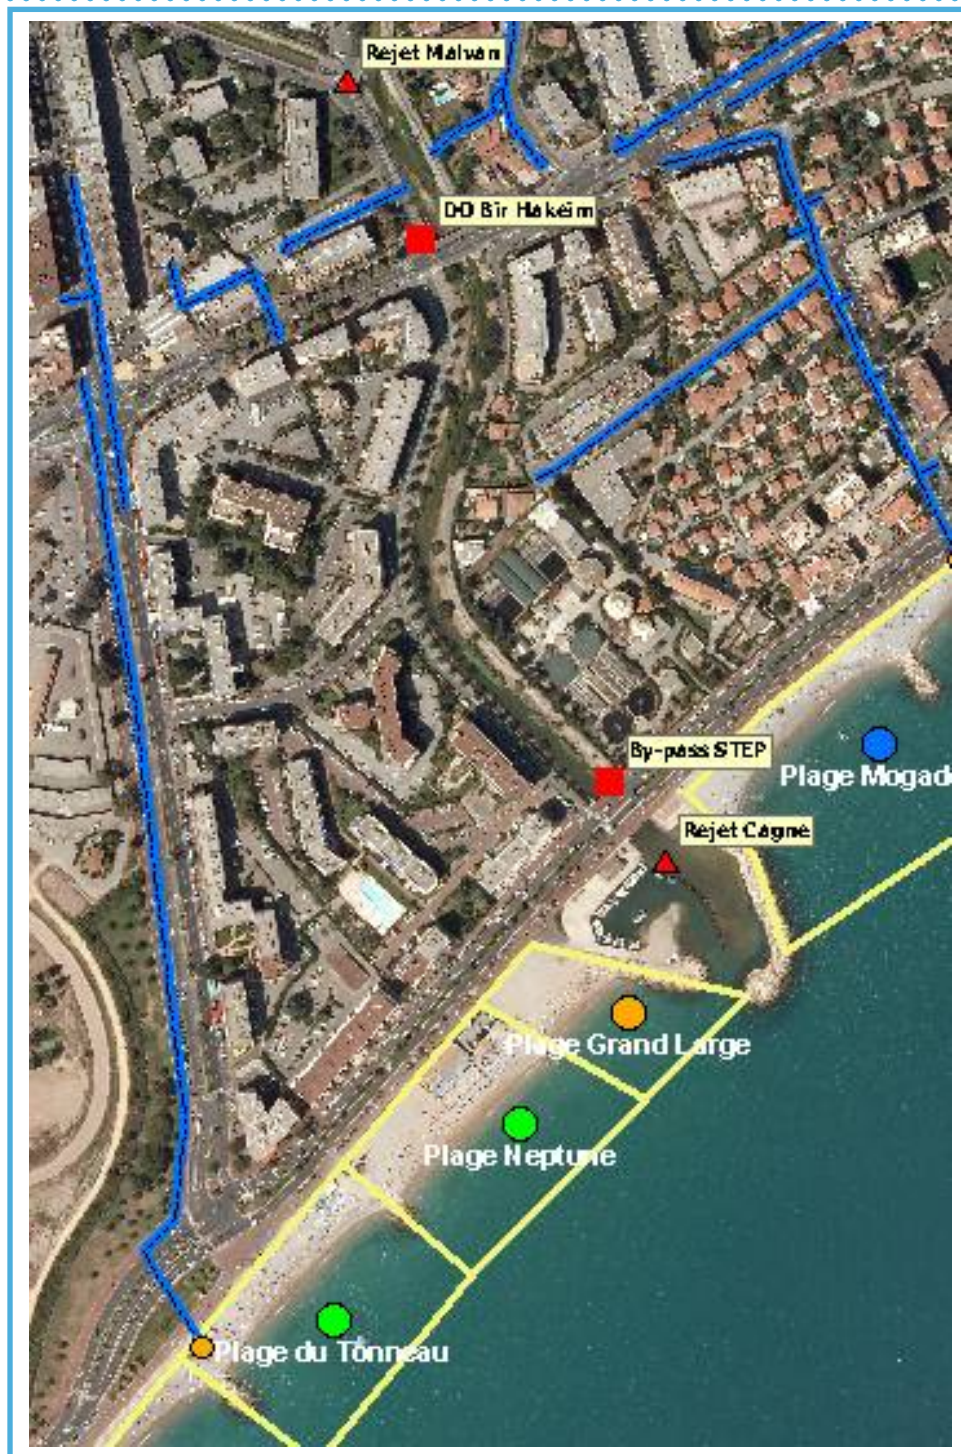
Figure 20 : Plage du Tonneau et principales sources de pollution

- ◇ Surveillance ponctuelle de la qualité des eaux de la Cagne par temps de pluie.
- ◇ Surveillance ponctuelle de la qualité des eaux pluviales à l'exutoire par temps de pluie.
- ◇ Autosurveillance des déversements sur le DO Bir Hakeim et le By-pass STEP : transmission rapide NCA <> commune pour fermeture des plages.
- ◇ Travail de réfection et réhabilitation sur les réseaux d'eaux usées situés dans le lit mineur du Malvan.
- ◇ Travail à faire sur les eaux claires météoriques sur les réseaux d'assainissement, principale cause de pollution des eaux de la Cagne par surverse.
- ◇ Travail de prévention des pollutions sur les réseaux EP : mise en place de grilles et de paniers sur les avaloirs, affichage public sur la nécessité de ramasser les déjections canines, surtout sur les voiries et trottoirs littoraux
- ◇ Recueil de données sur l'état structurel de l'émissaire, plongée de contrôle.

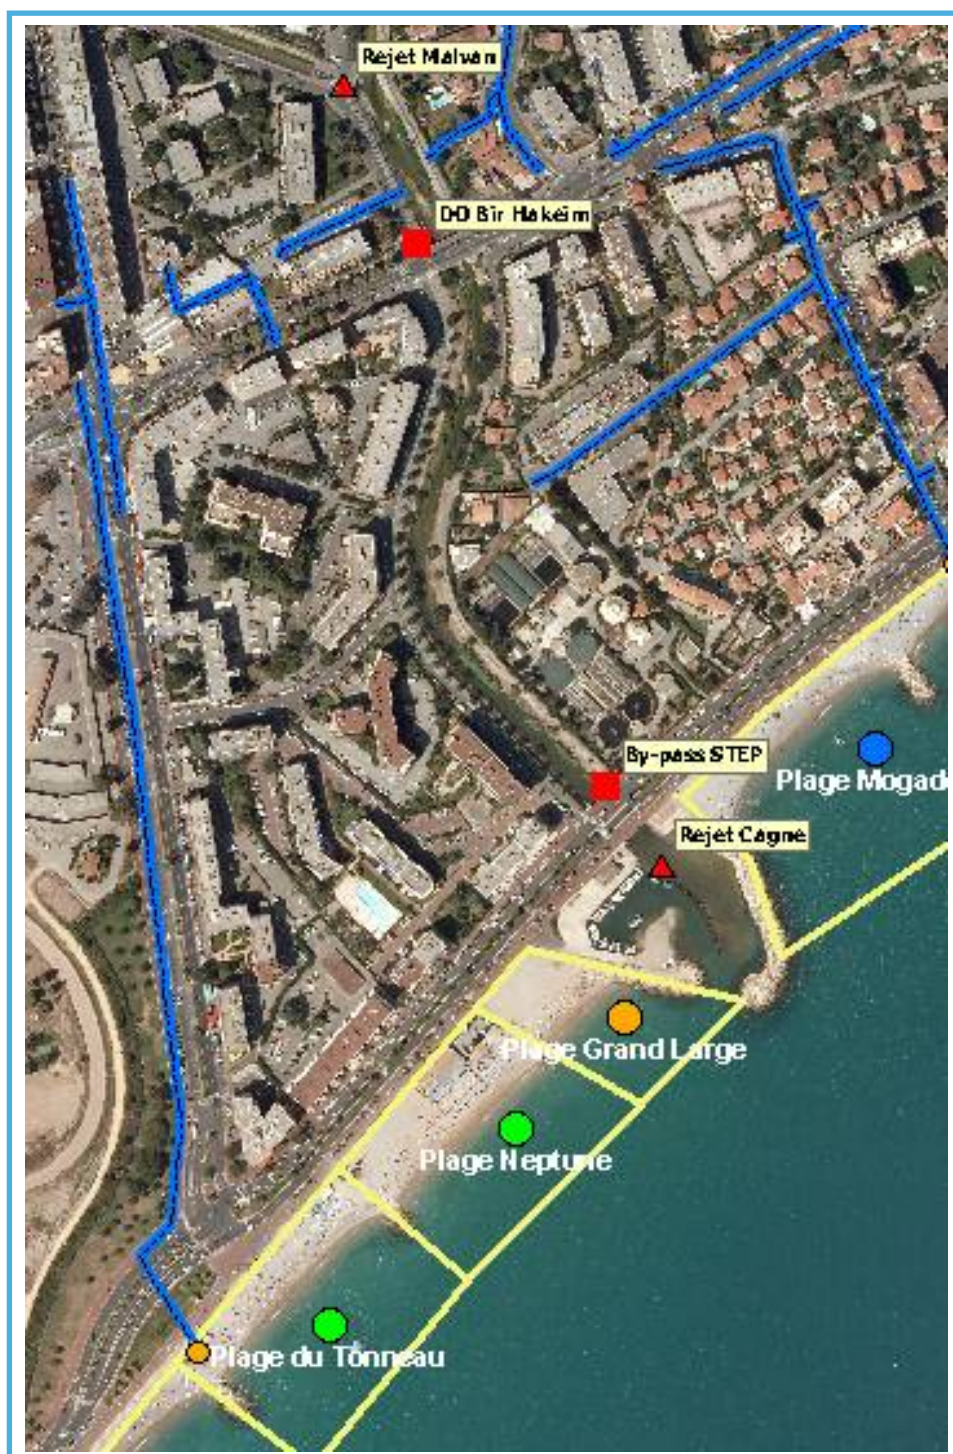
Figure 21 : Plage du Neptune et principales sources de pollution

- ◇ Surveillance ponctuelle de la qualité des eaux de la Cagne par temps de pluie.
- ◇ Autosurveillance des déversements sur le DO Bir Hakeim et le By-pass STEP : transmission rapide NCA <> commune pour fermeture des plages.
- ◇ Travail de réfection et réhabilitation sur les réseaux d'eaux usées situés dans le lit mineur du Malvan.
- ◇ Travail à faire sur les eaux claires météoriques sur les réseaux d'assainissement, principale cause de pollution des eaux de la Cagne par surverse.
- ◇ Travail de prévention des pollutions sur les réseaux EP : mise en place de grilles et de paniers sur les avaloirs, affichage public sur la nécessité de ramasser les déjections canines, surtout sur les voiries et trottoirs littoraux
- ◇ Recueil de données sur l'état structurel de l'émissaire, plongée de contrôle.

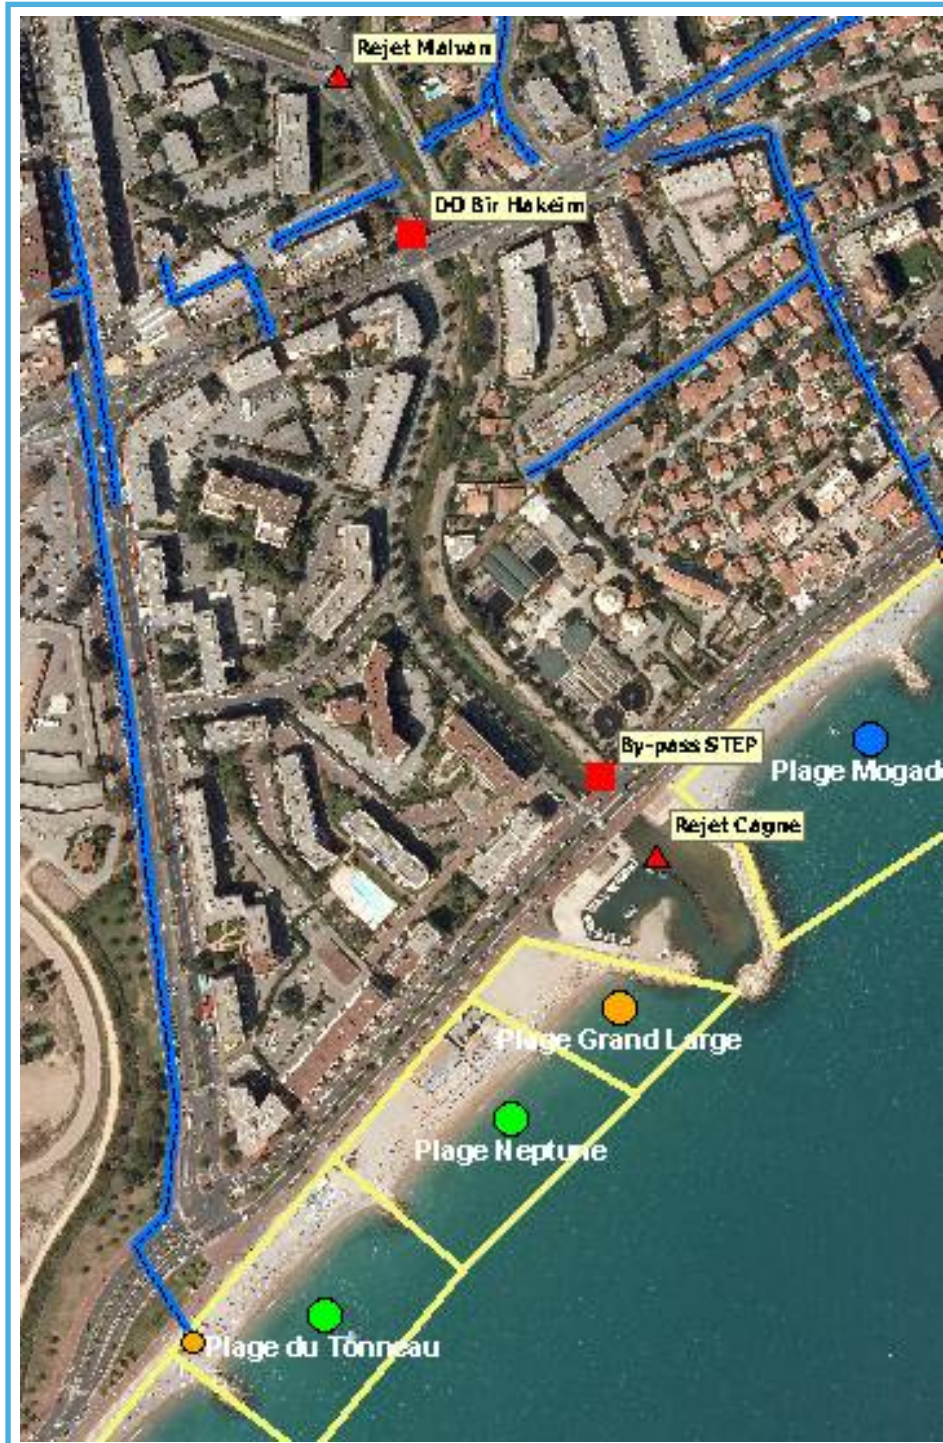
Figure 22 : Plage du Grand Large et principales sources de pollution

- ◇ Surveillance ponctuelle de la qualité des eaux de la Cagne par temps de pluie.
- ◇ Autosurveillance des déversements sur le DO Bir Hakeim et le By-pass STEP : transmission rapide NCA <> commune pour fermeture des plages.
- ◇ Travail de réfection et réhabilitation sur les réseaux d'eaux usées situés dans le lit mineur du Malvan.
- ◇ Travail à faire sur les eaux claires météoriques sur les réseaux d'assainissement, principale cause de pollution des eaux de la Cagne par surverse.
- ◇ Travail de prévention des pollutions sur les réseaux EP : mise en place de grilles et de paniers sur les avaloirs, affichage public sur la nécessité de ramasser les déjections canines, surtout sur les voiries et trottoirs littoraux
- ◇ Recueil de données sur l'état structurel de l'émissaire, plongée de contrôle.

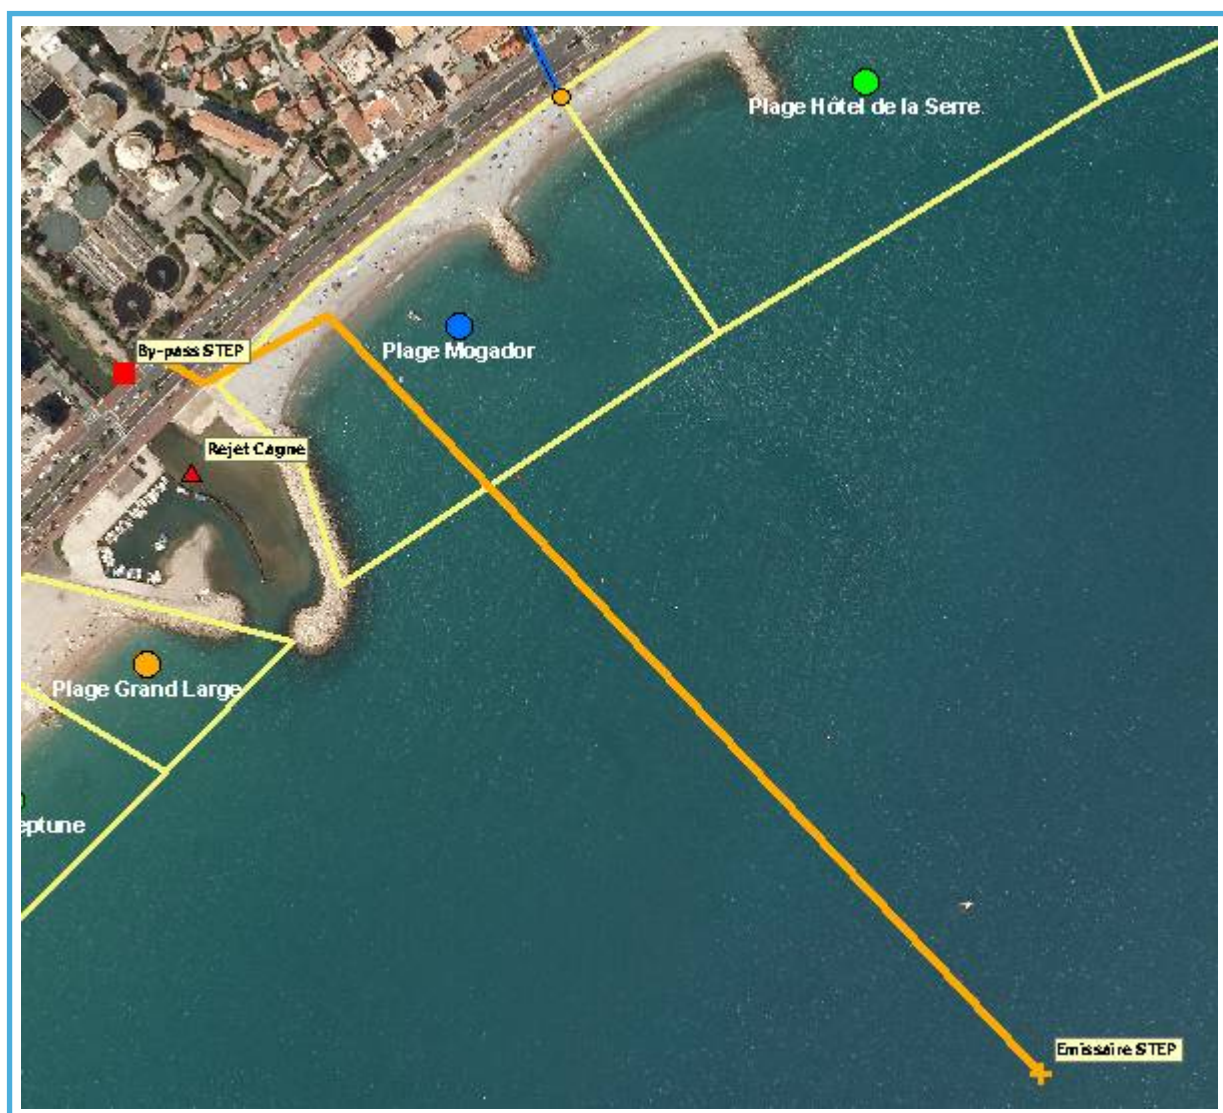
Figure 23 : Plage Mogador et principales sources de pollution

- ◇ Recueil de données sur l'état structurel de l'émissaire, plongée de contrôle.
- ◇ Surveillance ponctuelle de la qualité des eaux pluviales à l'exutoire par temps de pluie.
- ◇ Travail de prévention des pollutions sur les réseaux EP : mise en place de grilles et de paniers sur les avaloirs, affichage public sur la nécessité de ramasser les déjections canines, surtout sur les voiries et trottoirs littoraux

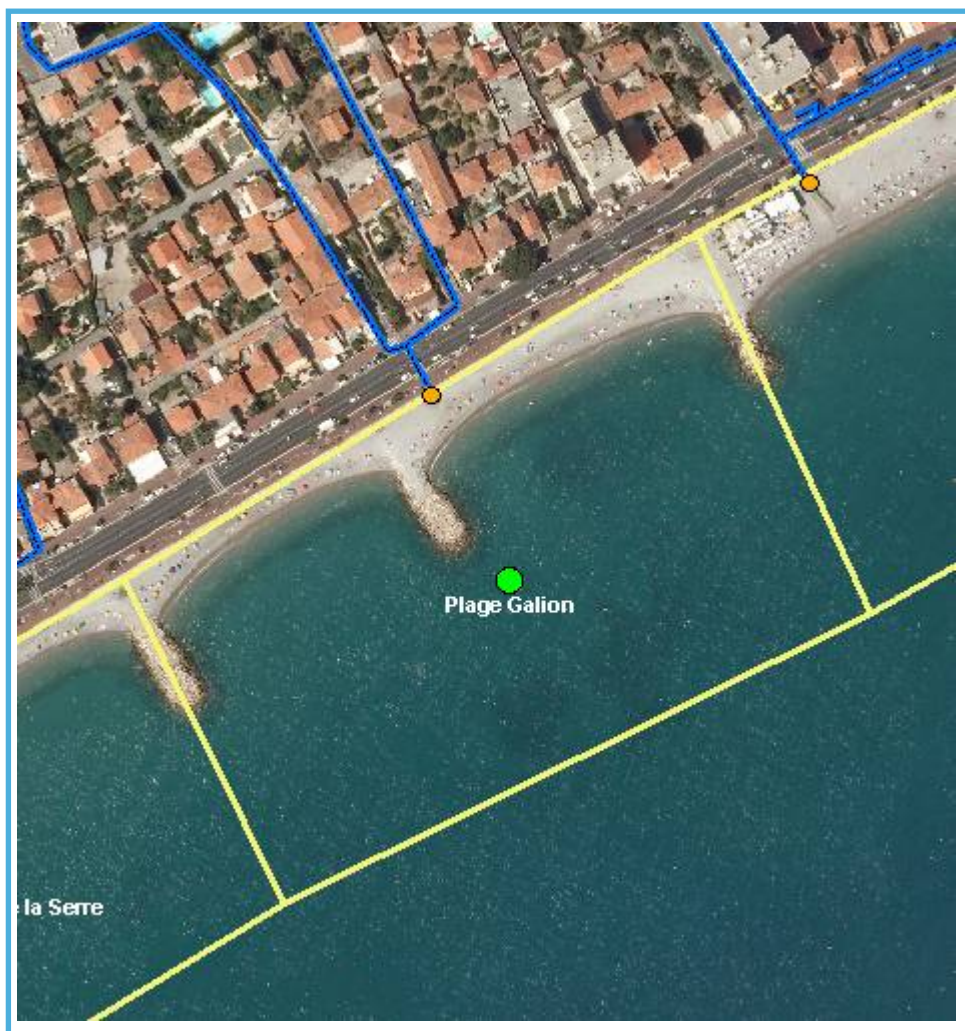
Figure 25 : Plage du Galion et principales sources de pollution

- ◇ Surveillance ponctuelle de la qualité des eaux pluviales à l'exutoire par temps de pluie.
- ◇ Travail de prévention des pollutions sur les réseaux EP : mise en place de grilles et de paniers sur les avaloirs, affichage public sur la nécessité de ramasser les déjections canines, surtout sur les voiries et trottoirs littoraux

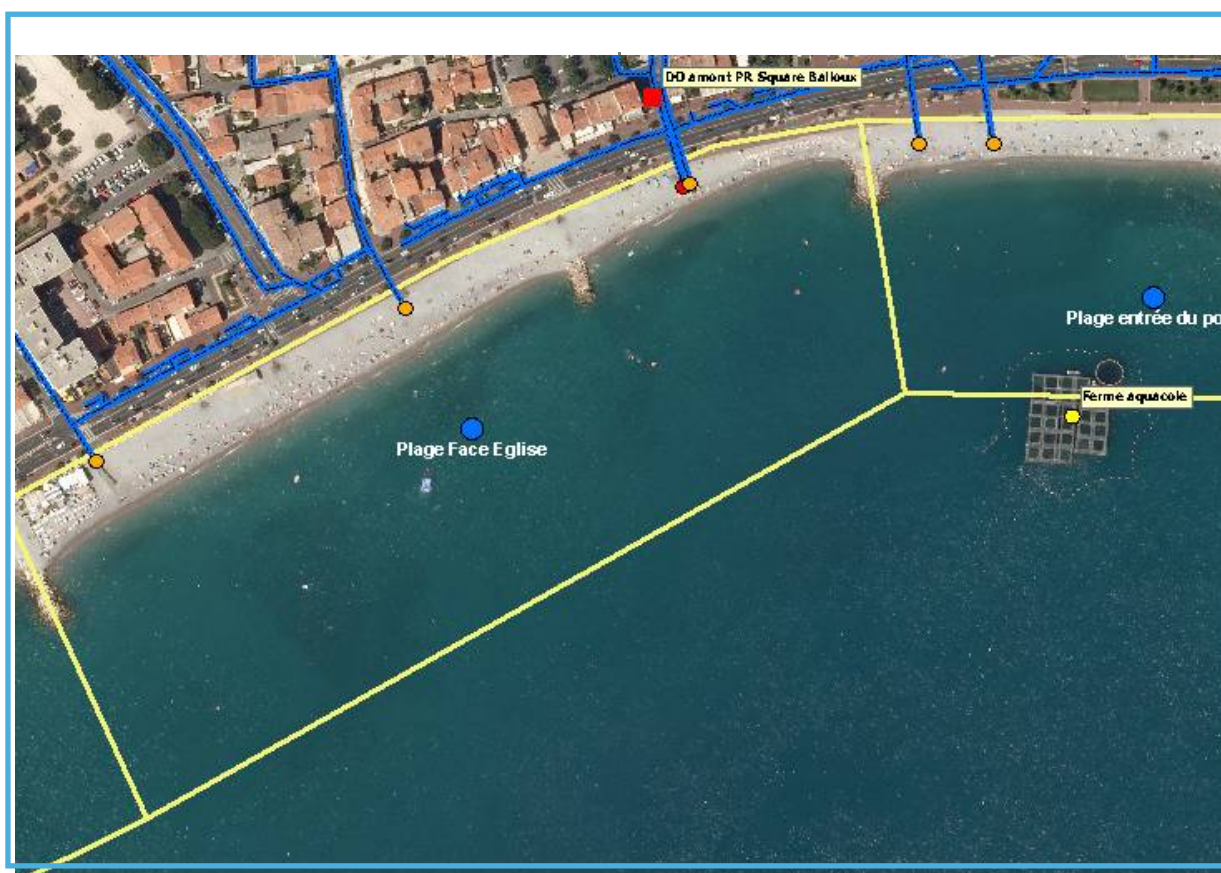
Figure 26 : Plage Face Eglise et principales sources de pollution

- ◇ Surveillance ponctuelle de la qualité des eaux pluviales à l'exutoire par temps de pluie.
- ◇ Autosurveillance des déversements sur le DO des orangers : transmission rapide NCA <> commune pour fermeture de la plage.
- ◇ Travail de prévention des pollutions sur les réseaux EP : mise en place de grilles et de paniers sur les avaloirs, affichage public sur la nécessité de ramasser les déjections canines, surtout sur les voiries et trottoirs littoraux
