# PROFIL DE VULNERABILITE DES EAUX DE BAINNADE

Ville de Cannes

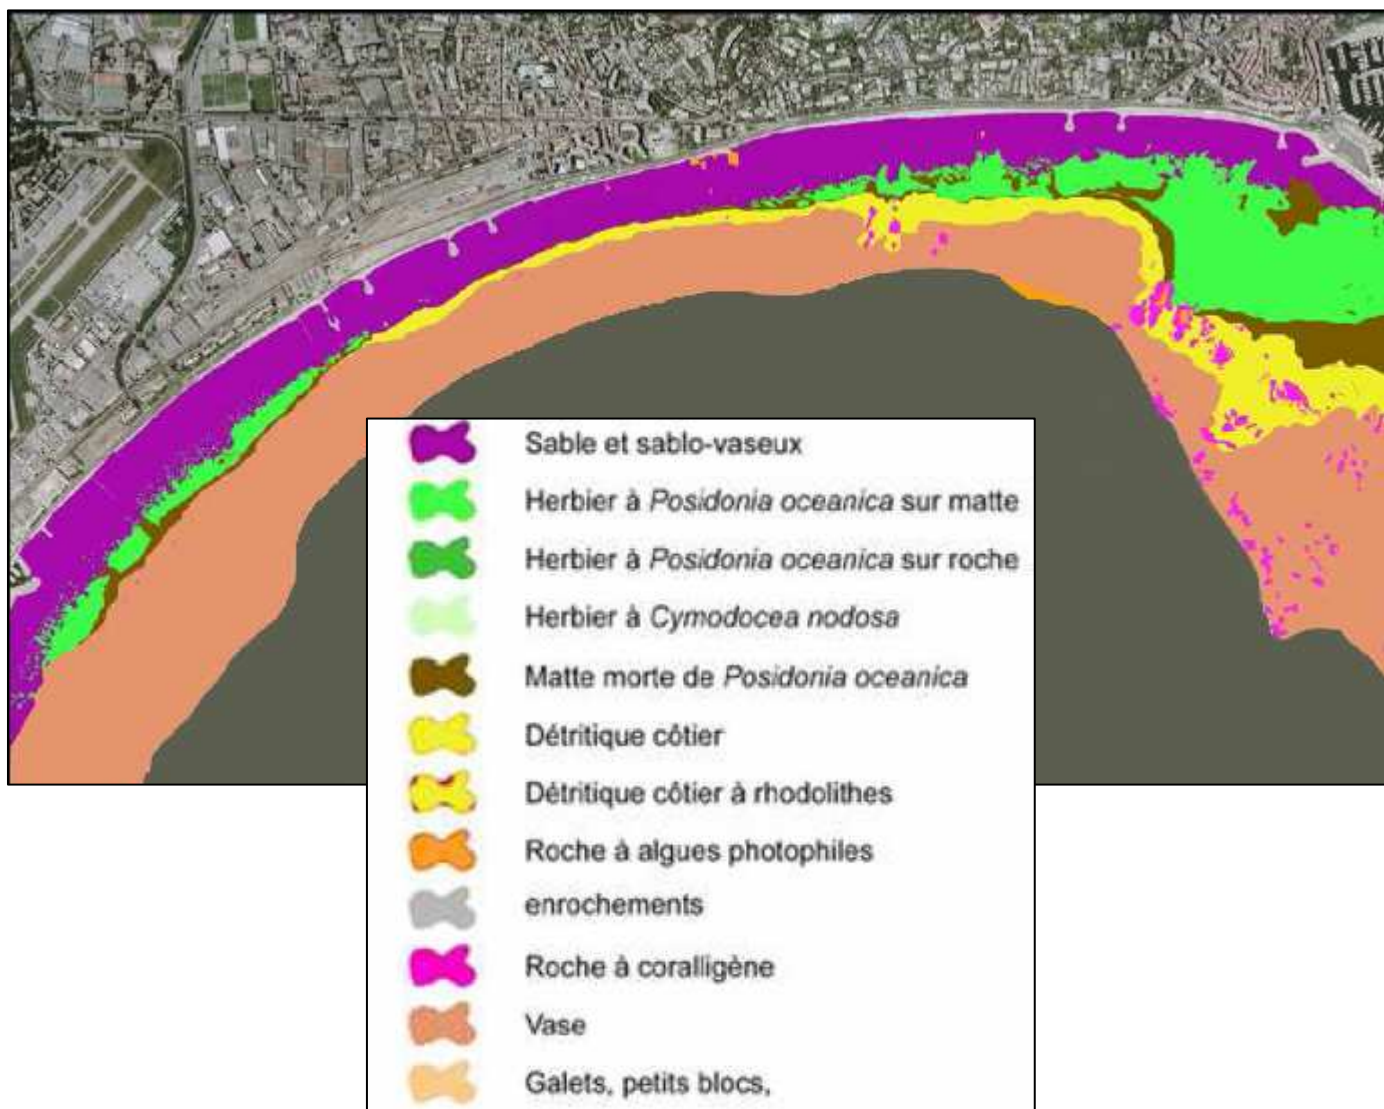
Les plages de La Bocca et du Midi ont leurs fonds constitués de sable uniquement.  
En allant plus au large, on rencontre des herbiers à posidonies, du détritique côtier, puis de la vase.

Les plages du Midi et de La Bocca sont situées dans la ZNIEFF (Zone Naturelle d'Intérêt Ecologique, Faunistique et Floristique) Marine de type II «Est du golfe de la Napoule» (n° 06-003-002). Ce secteur est inclus dans la ZNIEFF 06-003-000 et correspond à une zone située juste à l'Ouest du vieux port de Cannes. Il se caractérise par la présence de nombreux secs rocheux à partir de 20-25 mètres. Ces endroits sont fréquentés par les pêcheurs et plongeurs. Présence d'un nombre élevé de pièces remarquables.

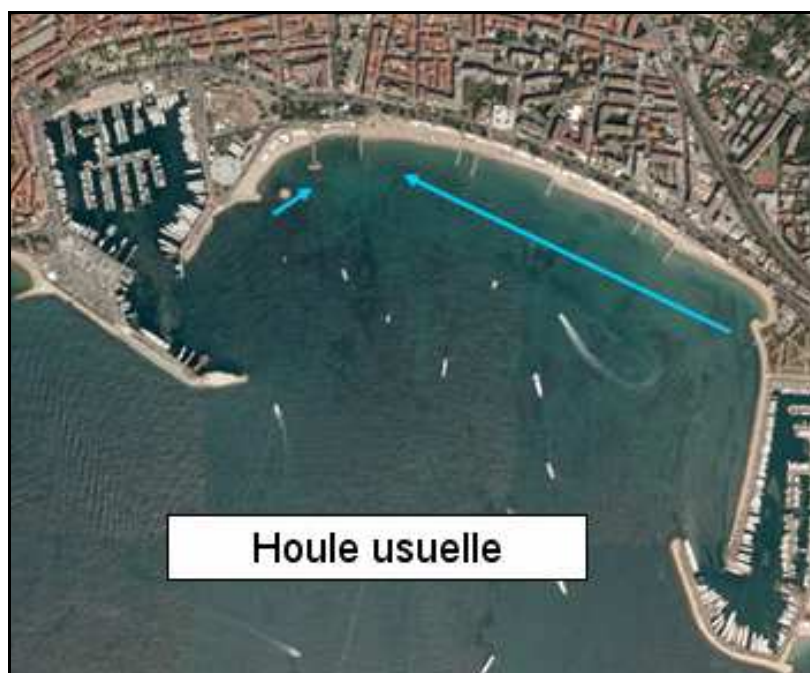
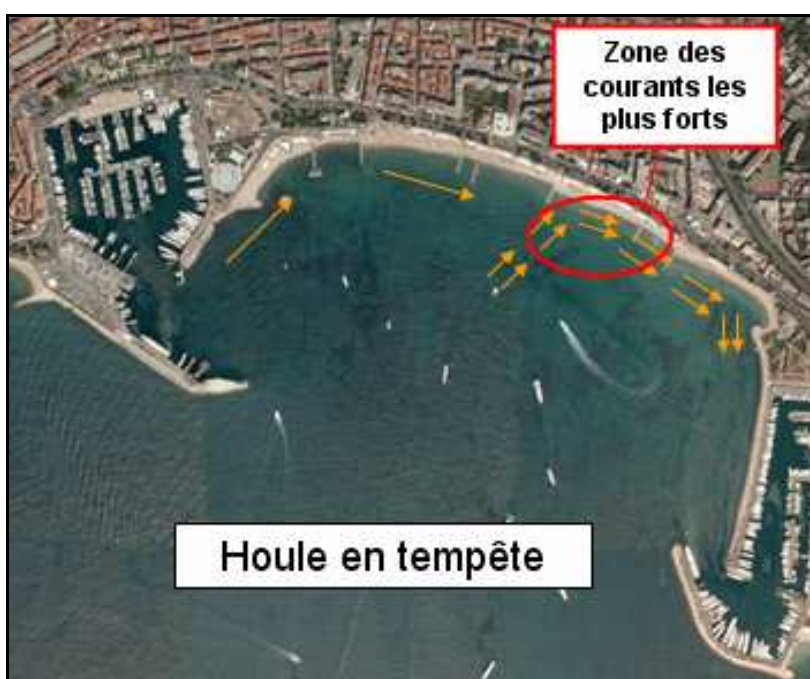
Le bassin Nord-Ouest méditerranéen est soumis au courant Liguro-Provençal qui s'écoule d'Est en Ouest. Les plages de cette zone sont refermées et ne ressentent pas une grande influence de ce courant.

Cependant, les plages de la commune de Cannes sont en général fortement soumises aux houles de tempête.

Nous aborderons dans le descriptif des plages l'impact de ces courants sur la dispersion des polluants provenant des vallons et émissaires.

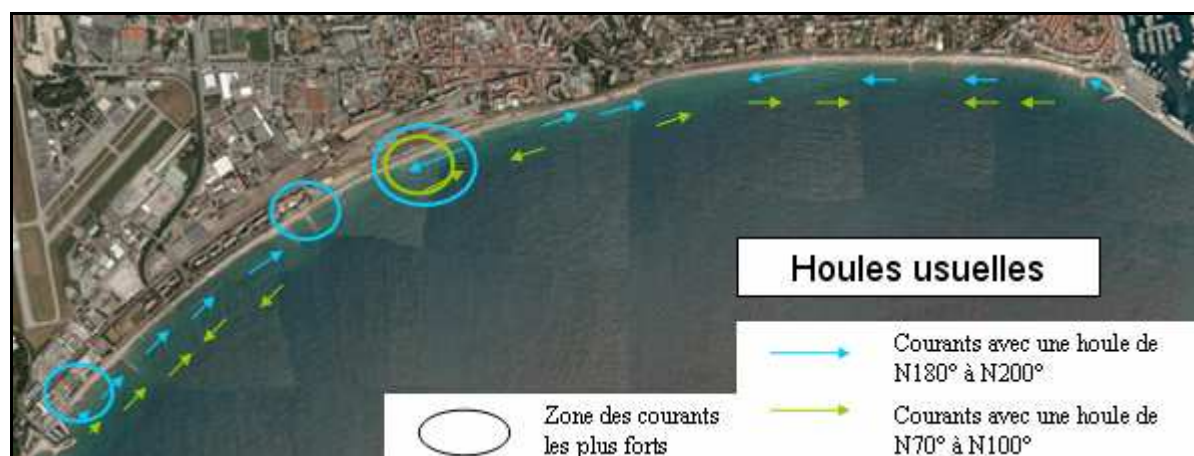
Le bassin Nord-Ouest méditerranéen est soumis au courant Liguro-Provençal qui s'écoule d'Est en Ouest. Les plages de cette zone sont refermées et ne ressentent pas une grande influence de ce courant.

Nous aborderons dans le descriptif des plages l'impact de ces courants sur la dispersion des polluants provenant des vallons et émissaires.
