F. ASSAINISSEMENT NON COLLECTIF

F.I DEFINITION ET CARACTERE REGLEMENTAIRE

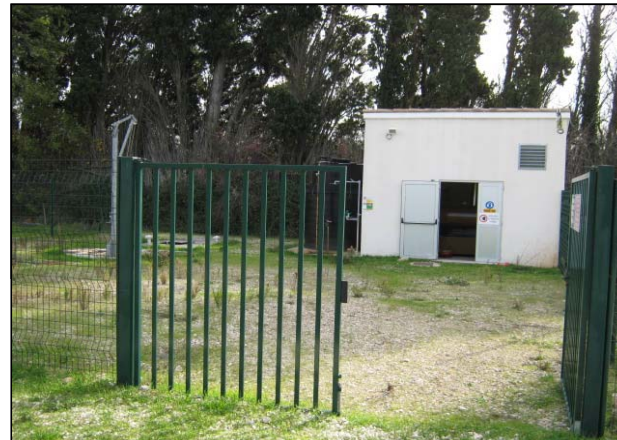
Bâche de relevage

Etat des Ouvrages / Remarques	
Organes Electromécaniques :	Bon état
Génie Civil :	Bon état
Les pompes fonctionnent alternativement. La capacité du réseau ne peut pas accepter un fonctionnement simultané des 2 pompes.

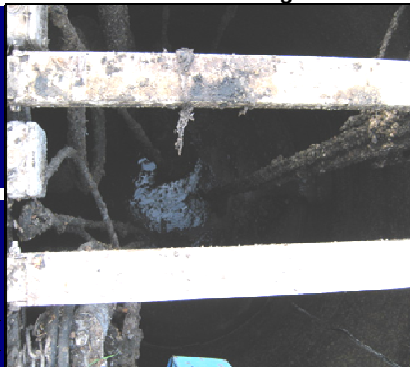
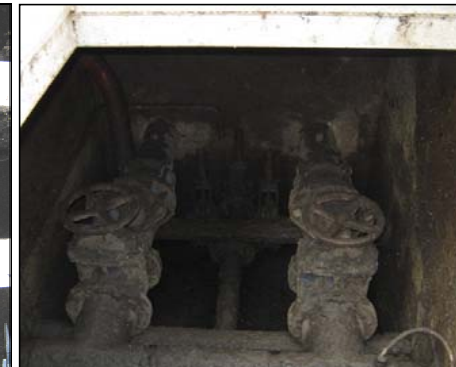
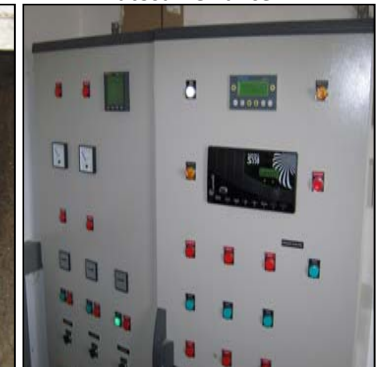
Caractéristiques de fonctionnement			
Côte NGF du tampon :			Non Défini
N°	Section (mm)	Nature	Prof. Radier / TN (m.)
1- Amont	300	PVC	-3,12
2- Trop plein	80	PVC	-1,10
3 - Refoulement	160	PVC Pression	-1,02

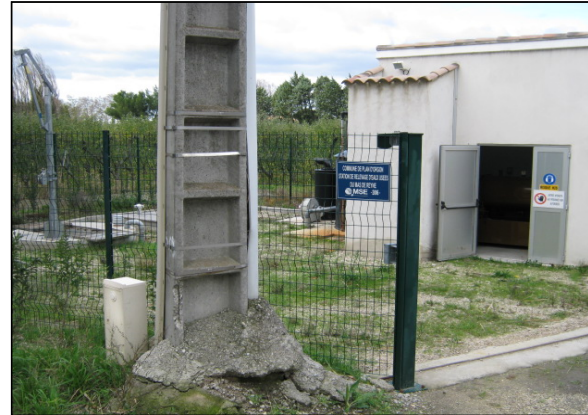
Bache de relevage

Côte NGF du tampon :	Non Défini		
N°	Section (mm)	Nature	Prof. Radier / TN (m.)
1- Gravitare	300	PVC	-4,21
2- Refoulement	160	PVC pression	-1,20

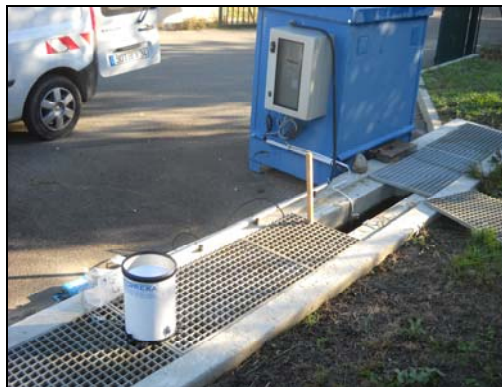
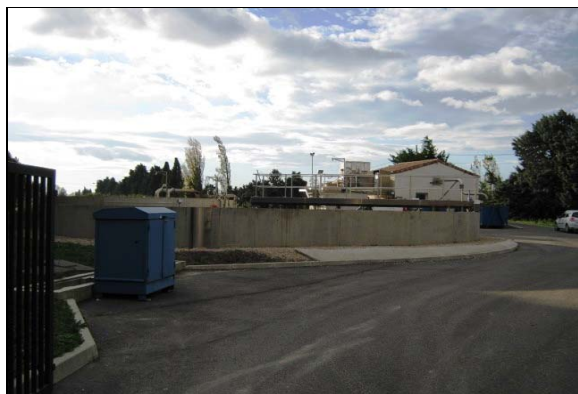
Fiche de synthèse des données hydrauliques

Identification de site		
Nom du point	Pt001	
Implantation du pt	Sortie STEP	
Données Amont /aval	Total aval	Spécif. Am/Av
Pop. raccordée	3 200	3 200
Lineaire réseau (m)	18 100	18 100
Appareil de mesure	Sonde pression 150 mbar	
Période de mesure	du ven 22/10 au dim 14/11/10	
Pluie de référence	pluie : Pluvio STÉP (mm/h)

Données volumétriques	Volume	pluie
	m ³ /j	mm/j
ven 22/10/10	784,2	0,0
sam 23/10/10	716,3	0,0
dim 24/10/10	616,7	2,2
lun 25/10/10	957,6	24,6
mar 26/10/10	733,6	0,0
mer 27/10/10	722,4	0,0
jeu 28/10/10	769,0	0,0
ven 29/10/10	829,3	0,0
sam 30/10/10	764,5	6,0
dim 31/10/10	1 193,5	50,2
lun 01/11/10	1 464,2	13,4
mar 02/11/10	1 279,7	0,0
mer 03/11/10	934,4	0,0
jeu 04/11/10	927,8	0,0
ven 05/11/10	916,3	0,0
sam 06/11/10	777,9	0,0
dim 07/11/10	651,0	0,0
lun 08/11/10	705,8	0,0
mar 09/11/10	715,0	0,2
mer 10/11/10	800,3	0,0
jeu 11/11/10	695,1	0,0
ven 12/11/10	786,5	0,0
sam 13/11/10	803,1	0,0
dim 14/11/10	679,5	0,0
-	-	-
-	-	-
-	-	-
-	-	-
-	-	-
-	-	-
-	-	-

Analyse Statistique des débits horaires			
	m ³ /h	m ³ /j	%
Débit moyen total	29,82	715,7	100%
Débit min mesuré	18,37	-	62%
Qmax - coef pte	40,19	-	135%
Débit d'ECP*	12,66	303,7	42%
Débit EU** Strictes	17,17	412,0	58%

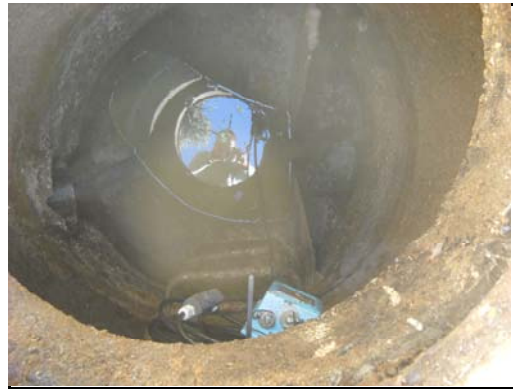
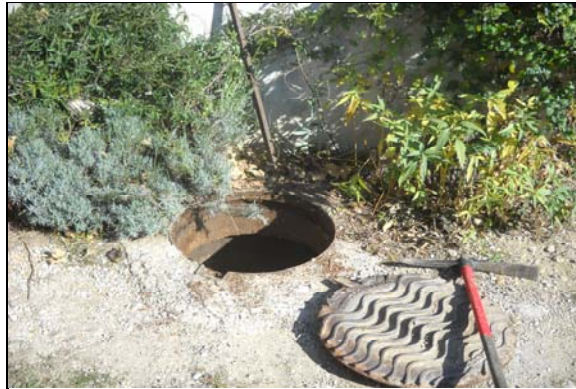
Fiche de synthèse des données hydrauliques

Identification de site		
Nom du point	Pt002	
Implantation du pt	Nord de la RN	
Données Amont /aval	Total aval	Spécif. Am/Av
Pop. raccordée	1 400	1 400
Lineaire réseau (m)	6 470	6 470
Appareil de mesure	Sonde pression 150 mbar	
Période de mesure	du ven 22/10 au dim 14/11/10	
Pluie de référence	pluie : Pluvio STÉP (mm/h)

Données volumétriques	Volume	pluvio
	m ³ /j	mm/j
ven 22/10/10	330,3	0,0
sam 23/10/10	263,9	0,0
dim 24/10/10	226,2	2,2
lun 25/10/10	1 335,8	24,6
mar 26/10/10	241,1	0,0
mer 27/10/10	202,2	0,0
jeu 28/10/10	4 099,7	0,0
ven 29/10/10	364,4	0,0
sam 30/10/10	281,9	6,0
dim 31/10/10	935,5	50,2
lun 01/11/10	5 334,7	13,4
mar 02/11/10	402,7	0,0
mer 03/11/10	225,9	0,0
jeu 04/11/10	206,3	0,0
ven 05/11/10	182,6	0,0
sam 06/11/10	73,7	0,0
dim 07/11/10	0,0	0,0
lun 08/11/10	0,0	0,0
mar 09/11/10	0,0	0,2
mer 10/11/10	0,0	0,0
jeu 11/11/10	0,0	0,0
ven 12/11/10	0,0	0,0
sam 13/11/10	0,0	0,0
dim 14/11/10	0,0	0,0
-	-	-
-	-	-
-	-	-
-	-	-
-	-	-
-	-	-
-	-	-
-	-	-

Analyse Statistique des débits horaires			
	m ³ /h	m ³ /j	%
Débit moyen total	7,71	185,1	100%
Débit min mesuré	0,13	-	2%
Qmax - coef pte	24,79	-	321%
Débit d'ECP*	0,80	19,2	10%
Débit EU** Strictes	6,91	165,9	90%

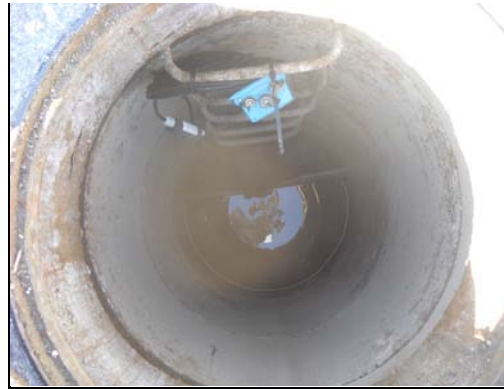
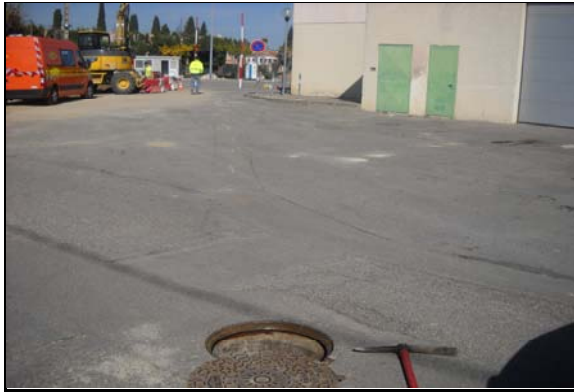
Fiche de synthèse des données hydrauliques

Identification de site		
Nom du point	Pt003	
Implantation du pt	Branche Maunoyers Nord	
Données Amont /aval	Total aval	Spécif. Am/Av
Pop. raccordée	200	200
Lineaire réseau (m)	1 420	1 420
Appareil de mesure	Sonde pression 150 mbar	
Période de mesure	du ven 22/10 au dim 14/11/10	
Pluie de référence	pluie : Pluvio STÉP (mm/h)

Données volumétriques	Volume	pluvio
	m ³ /j	mm/j
ven 22/10/10	15,0	0,0
sam 23/10/10	17,3	0,0
dim 24/10/10	22,6	2,2
lun 25/10/10	64,1	24,6
mar 26/10/10	33,9	0,0
mer 27/10/10	27,0	0,0
jeu 28/10/10	46,7	0,0
ven 29/10/10	50,3	0,0
sam 30/10/10	38,1	6,0
dim 31/10/10	513,1	50,2
lun 01/11/10	67,9	13,4
mar 02/11/10	19,3	0,0
mer 03/11/10	44,7	0,0
jeu 04/11/10	33,8	0,0
ven 05/11/10	28,7	0,0
sam 06/11/10	29,3	0,0
dim 07/11/10	33,2	0,0
lun 08/11/10	22,2	0,0
mar 09/11/10	51,3	0,2
mer 10/11/10	21,1	0,0
jeu 11/11/10	18,4	0,0
ven 12/11/10	25,1	0,0
sam 13/11/10	22,5	0,0
dim 14/11/10	16,5	0,0
-	-	-
-	-	-
-	-	-
-	-	-
-	-	-
-	-	-
-	-	-

Analyse Statistique des débits horaires			
	m ³ /h	m ³ /j	%
Débit moyen total	1,32	31,6	100%
Débit min mesuré	0,38	-	29%
Qmax - coef pte	2,03	-	154%
Débit d'ECP*	0,18	4,4	14%
Débit EU** Strictes	1,13	27,2	86%

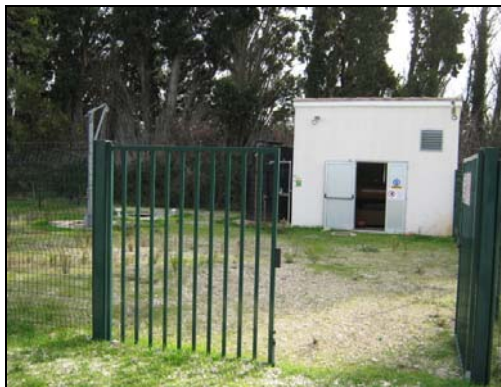
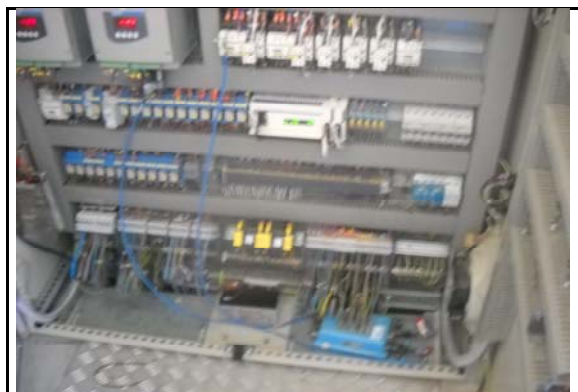
Fiche de synthèse des données hydrauliques

Identification de site		
Nom du point	Pt005	
Implantation du pt	PR Chapelle	
Données Amont /aval	Total aval	Spécif. Am/Av
Pop. raccordée	2 000	500
Lineaire réseau (m)	13 640	5 750
Appareil de mesure	pince ampérométrique	
Période de mesure	du ven 22/10 au dim 14/11/10	
Pluie de référence	pluie : Pluvio STÉP (mm/h)

Données volumétriques	Volume	pluvio
	m ³ /j	mm/j
ven 22/10/10	711,5	0,0
sam 23/10/10	597,4	0,0
dim 24/10/10	577,6	2,2
lun 25/10/10	490,0	24,6
mar 26/10/10	472,8	0,0
mer 27/10/10	471,9	0,0
jeu 28/10/10	466,9	0,0
ven 29/10/10	524,5	0,0
sam 30/10/10	642,8	6,0
dim 31/10/10	698,7	50,2
lun 01/11/10	629,5	13,4
mar 02/11/10	546,9	0,0
mer 03/11/10	520,0	0,0
jeu 04/11/10	508,3	0,0
ven 05/11/10	514,6	0,0
sam 06/11/10	517,8	0,0
dim 07/11/10	527,4	0,0
lun 08/11/10	484,2	0,0
mar 09/11/10	527,6	0,2
mer 10/11/10	522,6	0,0
jeu 11/11/10	503,3	0,0
ven 12/11/10	479,7	0,0
sam 13/11/10	469,1	0,0
dim 14/11/10	467,8	0,0
-	-	-
-	-	-
-	-	-
-	-	-
-	-	-
-	-	-
-	-	-

Analyse Statistique des débits horaires			
	m ³ /h	m ³ /j	%
Débit moyen total	20,90	501,5	100%
Débit min mesuré	13,07	-	63%
Qmax - coef pte	27,27	-	130%
Débit d'ECP*	10,61	254,5	51%
Débit EU** Strictes	10,29	247,0	49%

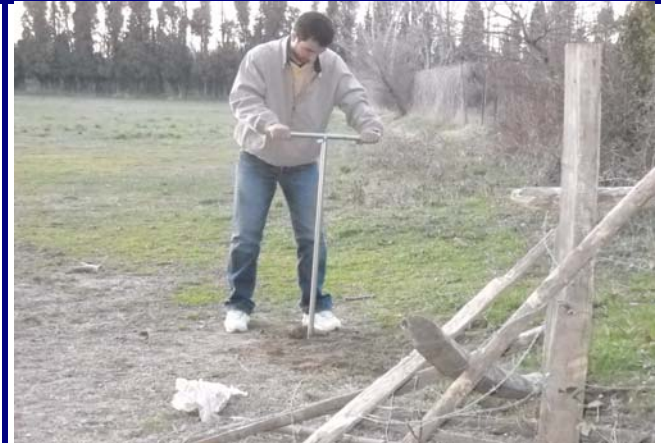
Vue du sondage

<div style="display: flex; flex-direction: column; justify-content: space-between; padding: 0 5px;"> 0,00,10,20,30,40,50,60,70,80,91,01,11,21,31,41,51,61,71,81,92,02,12,22,32,42,52,62,72,82,93,0 </div>	<p>Sol limoneux</p> <hr style="border: 0.5px solid black;"/> <p>Cailloutis</p>

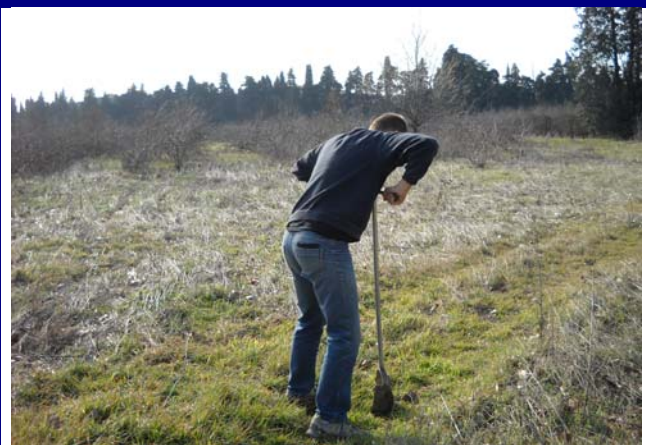
Vue du sondage

Sol limoneux à galets fluviaux

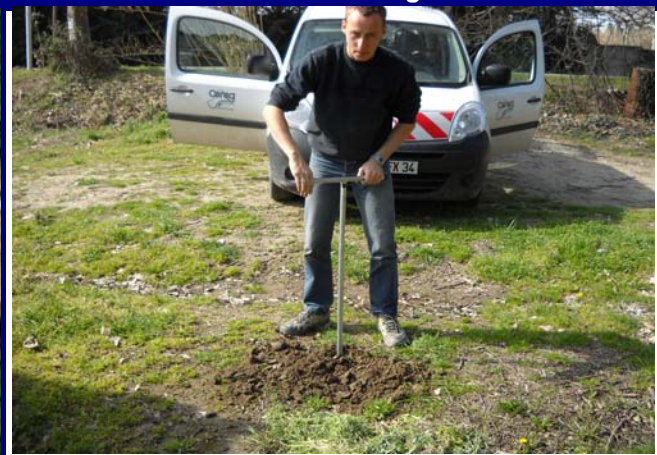
Vue du sondage

<div style="display: flex; flex-direction: column; justify-content: space-between; padding: 5px;"> 0,00,10,20,30,40,50,60,70,80,91,01,11,21,31,41,51,61,71,81,92,02,12,22,32,42,52,62,72,82,93,0 </div>	Sol limoneux

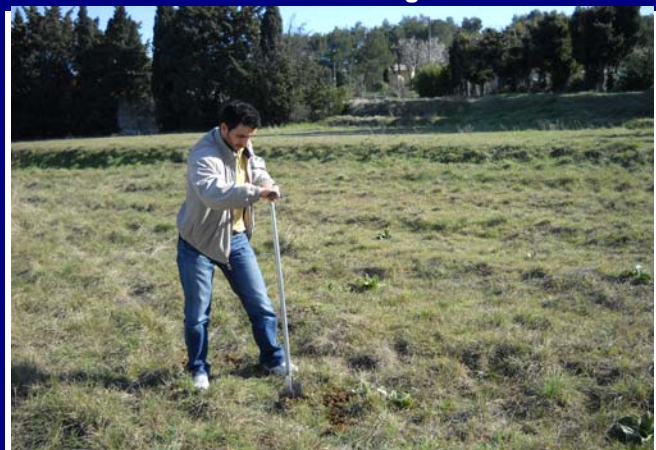
Vue du sondage

<p>0,0 0,1 0,2 0,3 0,4 0,5 0,6 0,7 0,8 0,9 1,0 1,1 1,2 1,3 1,4 1,5 1,6 1,7 1,8 1,9 2,0 2,1 2,2 2,3 2,4 2,5 2,6 2,7 2,8 2,9 3,0</p>	<p>Sol limoneux</p> <p>Sol limono-argileux avec des cailloutis</p>

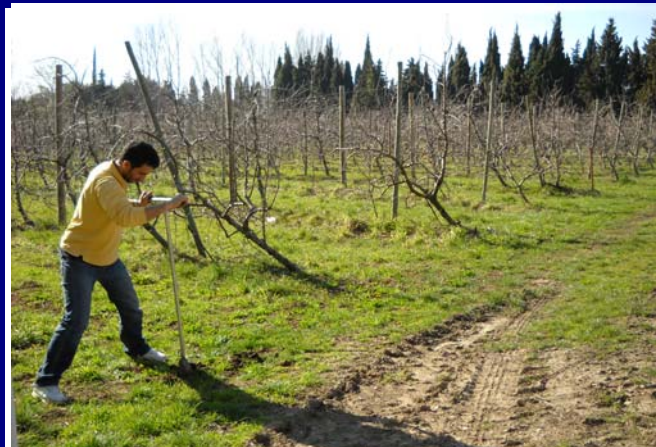
Vue du sondage

0,0 0,1	Terre végétale		
	0,2 0,3 0,4 0,5 0,6	Sol argilo-limoneux		Augmentation de la proportion d'argile avec la profondeur
	0,7 0,8	Sol argilo-limoneux avec galets		
	0,9 1,0 1,1 1,2 1,3 1,4 1,5 1,6 1,7 1,8 1,9 2,0 2,1 2,2 2,3 2,4 2,5 2,6 2,7 2,8 2,9 3,0

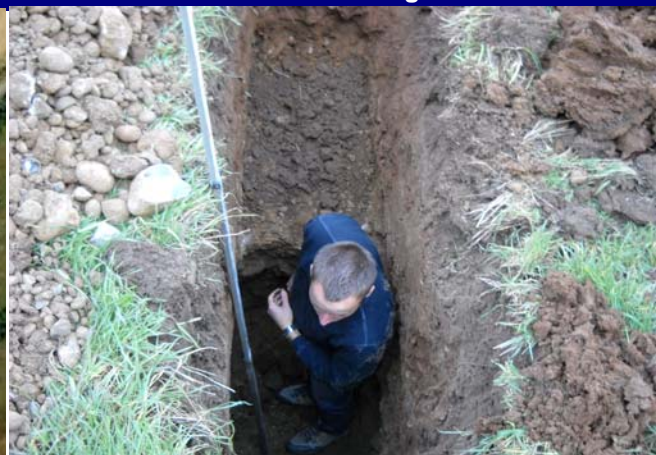
Vue du sondage

Horizon - Profondeur	Description	Commentaires	Test de Perméabilité associé à l'horizon
0,0 0,1	Terre végétale		
0,2 0,3 0,4 0,5 0,6	Sol argileux	Bordure de terrain agricole	Perméa n°2 K = 14 mm/h
0,7 0,8 0,9 1,0 1,1 1,2 1,3 1,4 1,5 1,6 1,7 1,8 1,9 2,0 2,1	Sol limono-sableux à galets	Augmentation du diamètre des galets jusqu'à 1,3m Légères traces d'hydromorphie entre 1,1m et 1,4m Petits galets entre 1,3m et 2,1m de profondeur	
2,2 2,3 2,4 2,5 2,6 2,7 2,8 2,9 3,0

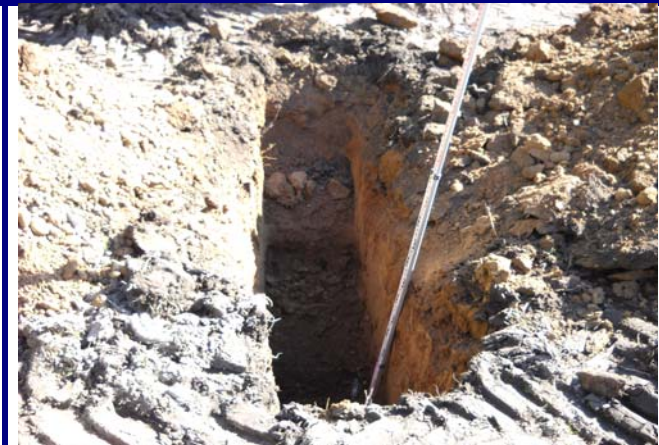
Vue du sondage

Horizon - Profondeur	Description	Commentaires	Test de Perméabilité associé à l'horizon
  <div style="display: flex; flex-direction: column; justify-content: space-between; padding: 0 5px;"> 0,00,10,20,30,40,50,60,70,80,91,01,11,21,31,41,51,61,71,81,92,02,12,22,32,42,52,62,72,82,93,0 </div>	<p>Sol argileux</p> <p>Sol limoneux</p> <p>Sol sablo-limoneux à galets</p>	<p>Pas de trace d'hydromorphie</p>

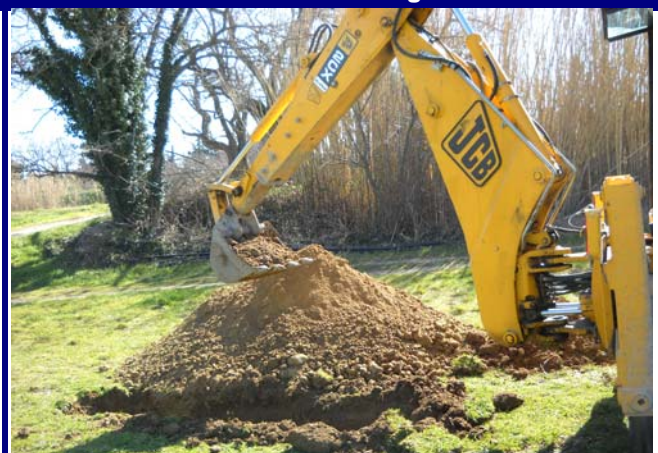
Vue du sondage

0,0 0,1 0,2 0,3 0,4 0,5 0,6 0,7 0,8 0,9 1,0 1,1 1,2 1,3 1,4 1,5 1,6 1,7 1,8 1,9 2,0 2,1 2,2 2,3 2,4 2,5 2,6 2,7 2,8 2,9 3,0	Terre végétale Sol limoneux argileux Sol sableux à galets Augmentation de la proportion de galets à partir de 1,45m	Test de Perméabilité associé à l'horizon Perméa n°3 K = 181 mm/h

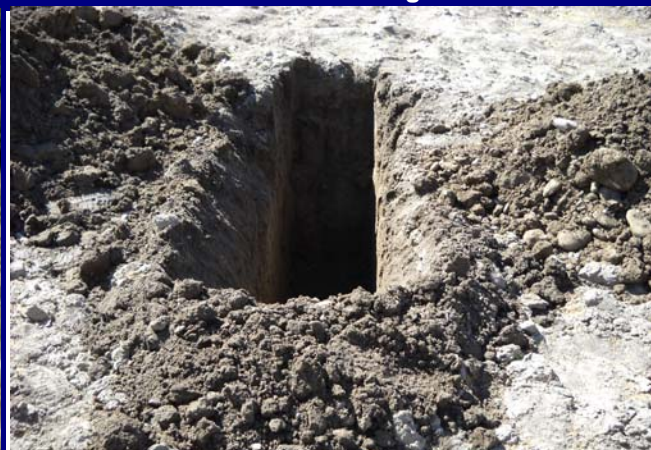
Vue du sondage

Horizon - Profondeur	Description	Commentaires	Test de Perméabilité associé à l'horizon
0,0	Terre végétale	Terres agricoles	Perméa n°4 K = 97 mm/h
0,1			
0,2	Sol limoneux		
0,3			
0,4			
0,5			
0,6			
0,7			
0,8			
0,9	Sol argilo-limoneux		
1,0			
1,1			
1,2			
1,3			
1,4			
1,5			
1,6			
1,7			
1,8			
1,9			
2,0			
2,1			
2,2			
2,3			
2,4			
2,5			
2,6			
2,7			
2,8			
2,9			
3,0

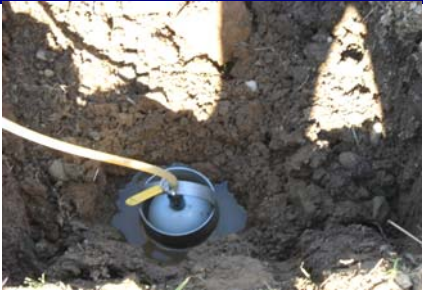
N° DU TEST :	TEST PERMEA. N° E1

N° SONDAJE ASSOCIE:	SONDAJE N° T1					
PROFONDEUR DU TEST	0.45 mètres					
ANNEAU D'INFILTRATION	Diamètre (mm) :	150				
	Surface (mm²) :	88 355				
DEBUT SATURATION :	8:30:00					
DEBUT TEST :	12:20:00					
HEURE (HH:MM)	12:20:00	12:23:00	12:26:00	12:29:00		
Delta de Temps (s.)		180	180	180		
VOLUME LUE (litres)	2,00	1,55	1,05	0,60		
Variation de Volume (ml.)		450,00	500,00	450,00		
PERMEABILITE (mm/h)		102	113	102		
VALEUR DE PERMEABILITE RETENUE :					102	mm/h

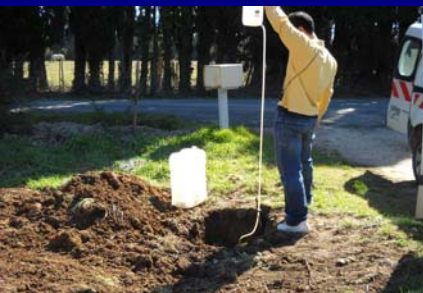
N° DU TEST :	TEST PERMEA. N° E2

N° SONDAJE ASSOCIE:	SONDAJE N° T2					
PROFONDEUR DU TEST	0.50 mètres					
ANNEAU D'INFILTRATION	Diamètre (mm) :	150				
	Surface (mm²) :	88 355				
DEBUT SATURATION :	9:30:00					
DEBUT TEST :	12:50:00					
HEURE (HH:MM)	12:50:00	12:53:00	12:56:00	12:59:00		
Delta de Temps (s.)		180	180	180		
VOLUME LUE (litres)	2,10	2,04	1,98	1,92		
Variation de Volume (ml.)		60,00	60,00	60,00		
PERMEABILITE (mm/h)		14	14	14		
VALEUR DE PERMEABILITE RETENUE :					14	mm/h

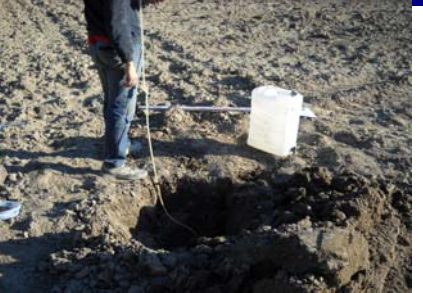
N° DU TEST :	TEST PERMEA. N° E3

N° SONDAJE ASSOCIE:	SONDAJE N° T5					
PROFONDEUR DU TEST	0.60 mètres					
ANNEAU D'INFILTRATION	Diamètre (mm) :	150				
	Surface (mm²) :	88 355				
DEBUT SATURATION :	13:00:00					
DEBUT TEST :	17:00:00					
HEURE (HH:MM)	17:00:00	17:03:00	17:06:00	17:09:00		
Delta de Temps (s.)		180	180	180		
VOLUME LUE (litres)	1,90	1,45	1,02	0,59		
Variation de Volume (ml.)		450,00	430,00	430,00		
PERMEABILITE (mm/h)		102	97	97		
VALEUR DE PERMEABILITE RETENUE :					97	mm/h

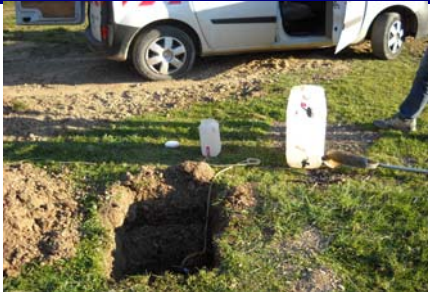
N° DU TEST :	TEST PERMEA. N° E4

N° SONDRAGE ASSOCIE:	SONDRAGE N° T4				
PROFONDEUR DU TEST	0.55 mètres				
ANNEAU D'INFILTRATION	Diamètre (mm) :	150			
	Surface (mm²) :	88 355			
DEBUT SATURATION :	13:40:00				
DEBUT TEST :	17:30:00				
HEURE (HH:MM)	17:30:00	17:33:00	17:36:00	17:39:00	
Delta de Temps (s.)		180	180	180	
VOLUME LUE (litres)	2,80	1,95	1,15	0,35	
Variation de Volume (ml.)		850,00	800,00	800,00	
PERMEABILITE (mm/h)		192	181	181	
VALEUR DE PERMEABILITE RETENUE :				181	mm/h

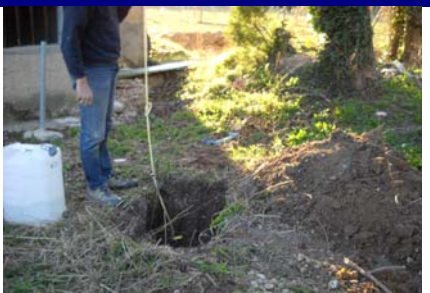
N° DU TEST :	TEST PERMEA. N° E5

N° SONDRAGE ASSOCIE:	SONDRAGE N° T7				
PROFONDEUR DU TEST	0.70 mètres				
ANNEAU D'INFILTRATION	Diamètre (mm) :	150			
	Surface (mm²) :	88 355			
DEBUT SATURATION :	15:00:00				
DEBUT TEST :	18:30:00				
HEURE (HH:MM)	18:30:00	18:33:00	18:36:00	18:39:00	
Delta de Temps (s.)		180	180	180	
VOLUME LUE (litres)	1,85	1,50	1,26	1,01	
Variation de Volume (ml.)		350,00	240,00	250,00	
PERMEABILITE (mm/h)		79	54	57	
VALEUR DE PERMEABILITE RETENUE :				54	mm/h

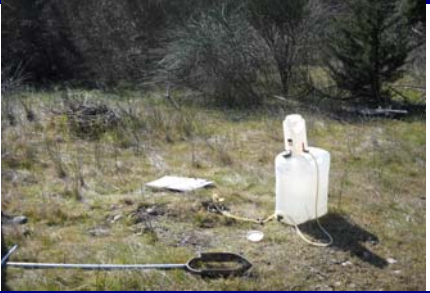
N° DU TEST :	TEST PERMEA. N° E6

N° SONDRAGE ASSOCIE:	SONDRAGE N° S2				
PROFONDEUR DU TEST	0.50 mètres				
ANNEAU D'INFILTRATION	Diamètre (mm) :	150			
	Surface (mm²) :	88 355			
DEBUT SATURATION :	8:50:00				
DEBUT TEST :	12:45:00				
HEURE (HH:MM)	12:45:00	12:48:00	12:51:00	12:54:00	
Delta de Temps (s.)		180	180	180	
VOLUME LUE (litres)	1,90	1,60	1,30	1,01	
Variation de Volume (ml.)		300,00	300,00	290,00	
PERMEABILITE (mm/h)		68	68	66	
VALEUR DE PERMEABILITE RETENUE :				66	mm/h

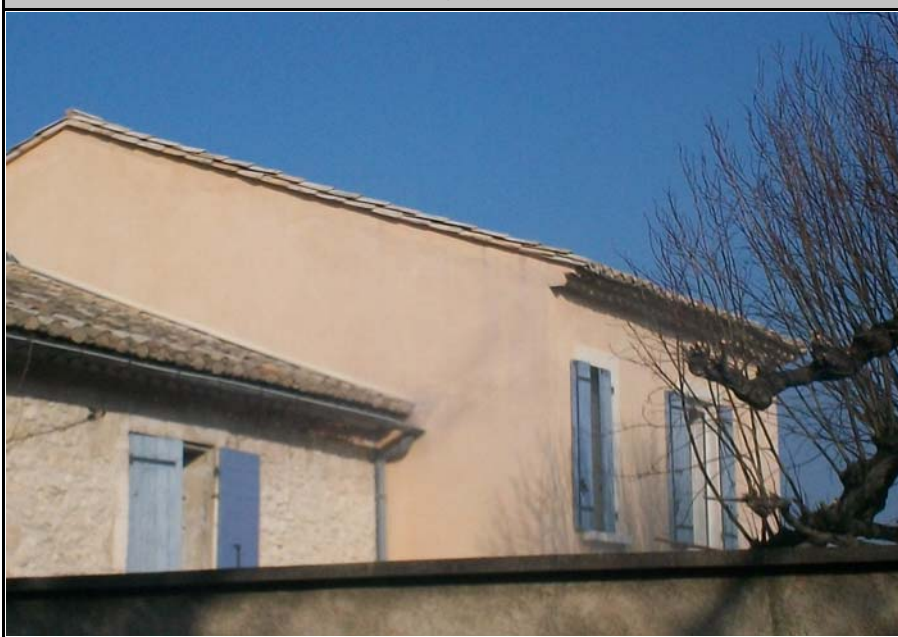
Photographie

Temps de réponse :	Rapide
Densité du panache :	Dense

Réalisation du test :	Non
Résultat du test :	
<i>Existence du défaut non validé</i>

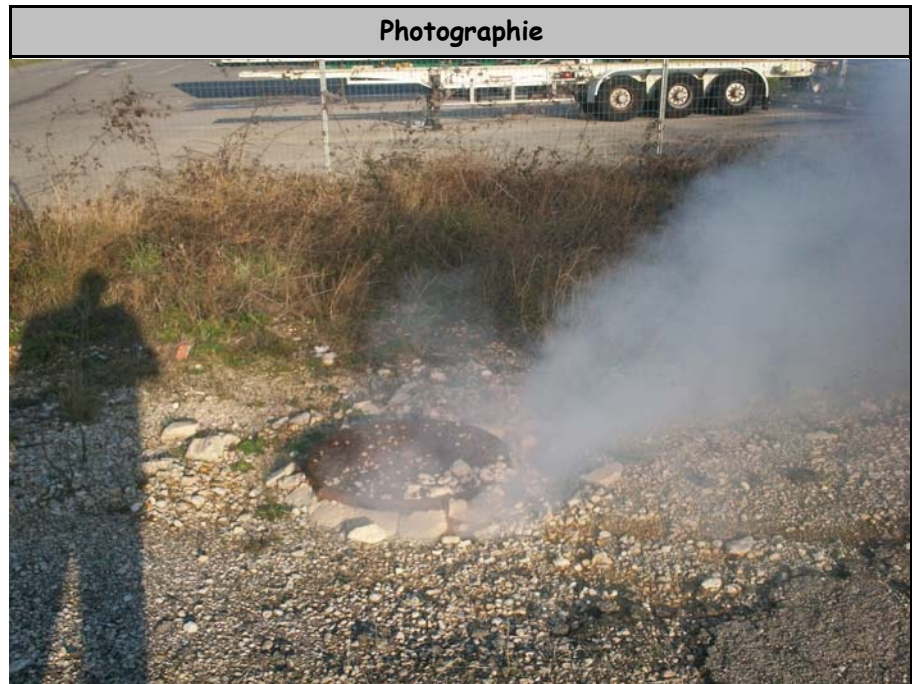
Validation par traçage au colorant	
Réalisation du test :	Non
Résultat du test :	
<i>Existence du défaut non validé</i>

Surface Imperméable
100 m² à confirmer

Proposition de travaux de mise en conformité :	
	Mise ne place d'un tampon

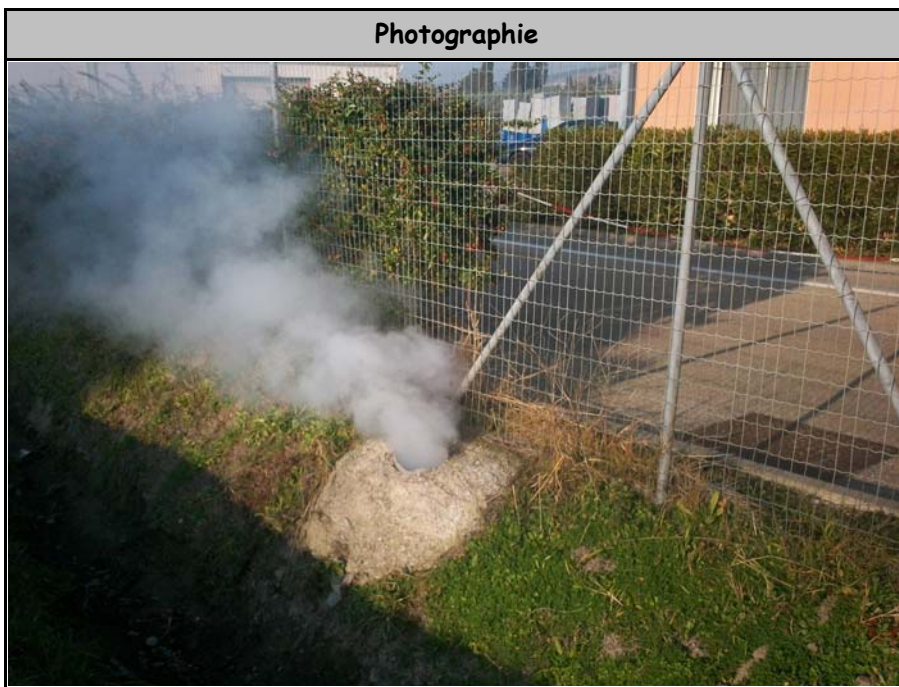
Validation par traçage au colorant	
Réalisation du test :	Non
Résultat du test :	
<i>Existence du défaut non validé</i>

Surface Imperméable
10 m² à confirmer

Proposition de travaux de mise en conformité :
Obturation de l'orifice

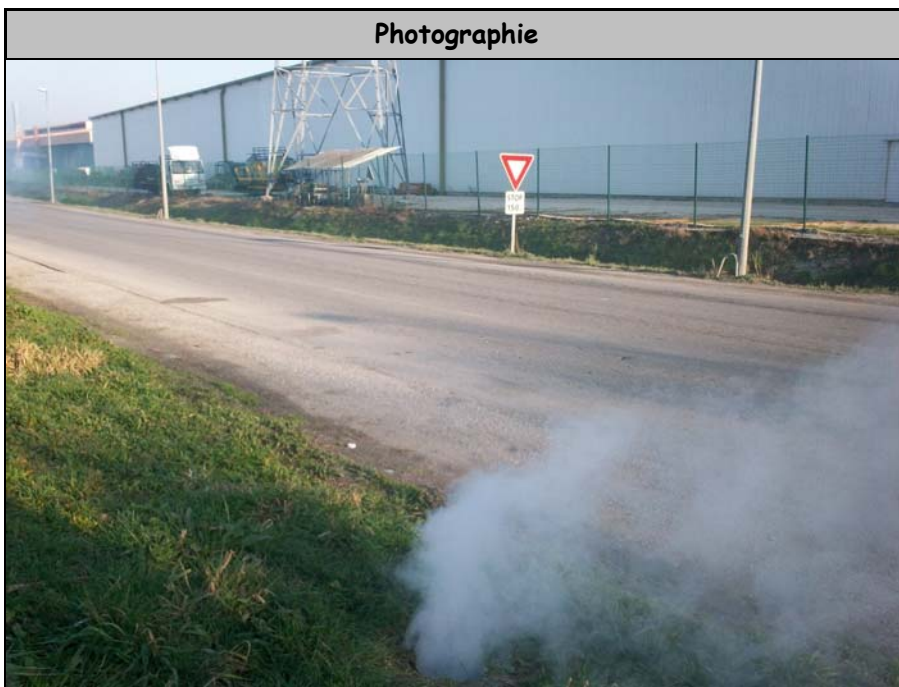
Validation par traçage au colorant	
Réalisation du test :	Non
Résultat du test :	
<i>Existence du défaut non validé</i>

Surface Imperméable
20 m² à confirmer

Proposition de travaux de mise en conformité :	Obturation de l'orifice

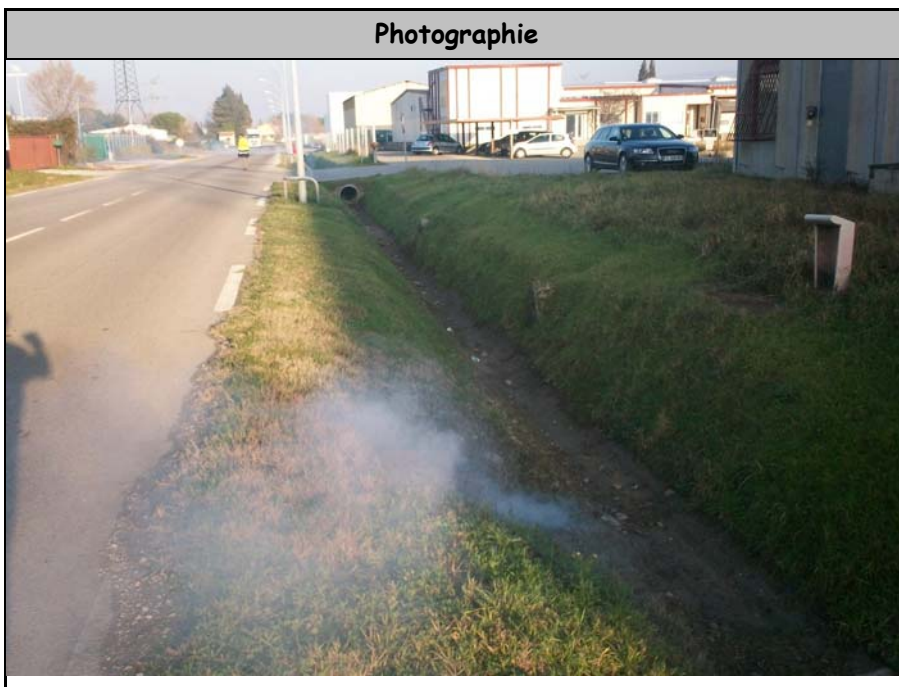
Importance du défaut (échelle de 1 à 3)		
1

Type de réponse	
Temps de réponse :	Rapide
Densité du panache :	Dense

Validation par traçage au colorant	
Réalisation du test :	Non
Résultat du test :	
<i>Existence du défaut non validé</i>

Proposition de travaux de mise en conformité :
Reprise du branchement

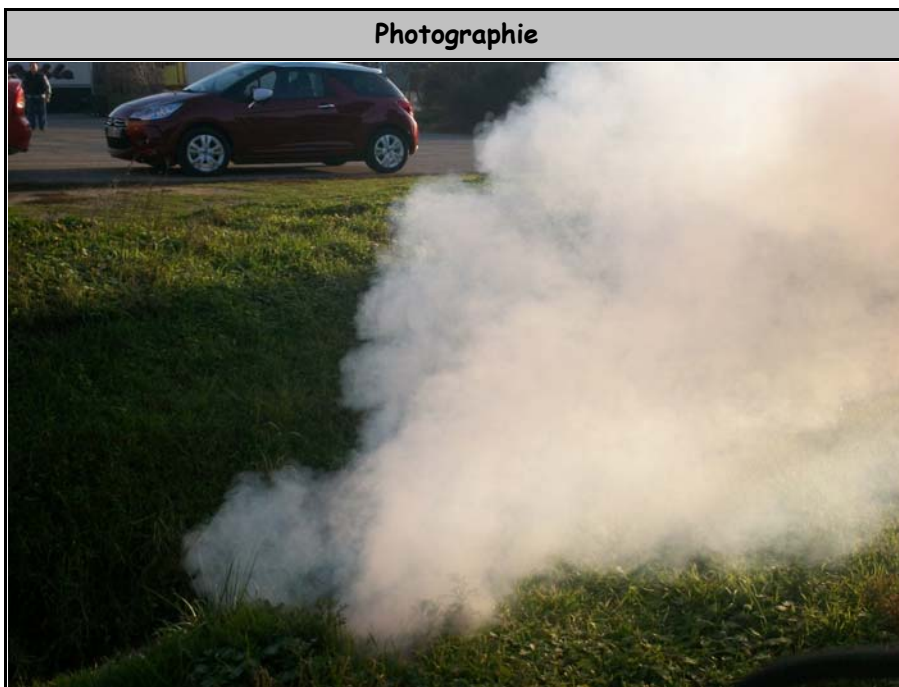
Validation par traçage au colorant	
Réalisation du test :	Non
Résultat du test :	
<i>Existence du défaut non validé</i>

Surface Imperméable
10 m² à confirmer

Proposition de travaux de mise en conformité :	Reprise du branchement
--	-------------------------------

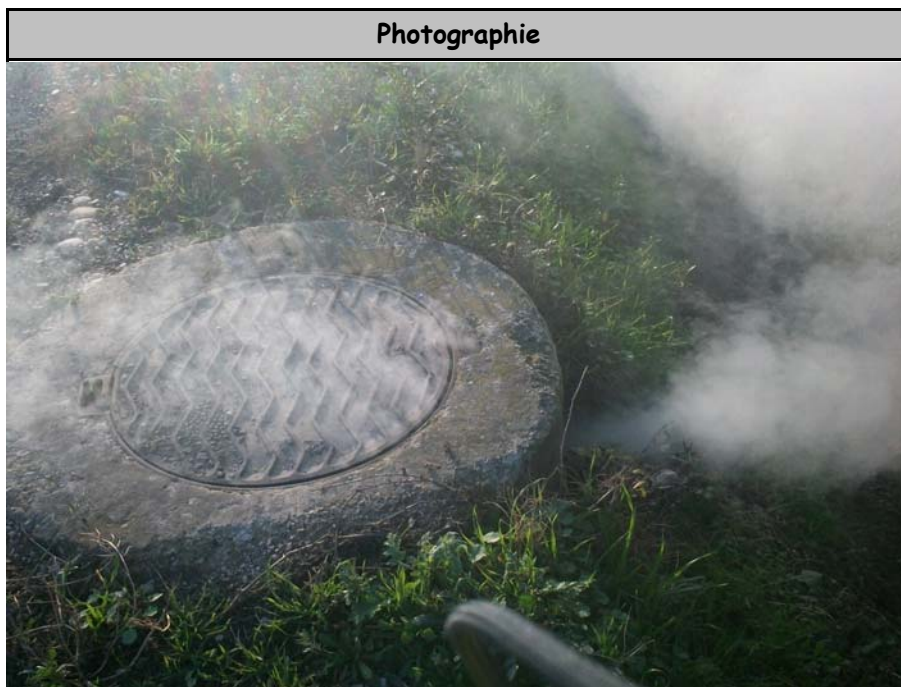
Importance du défaut (échelle de 1 à 3)		
1

Type de réponse	
Temps de réponse :	Rapide
Densité du panache :	Dense

Validation par traçage au colorant	
Réalisation du test :	Non
Résultat du test :	
<i>Existence du défaut non validé</i>

Proposition de travaux de mise en conformité :	
	Etanchéification du regard

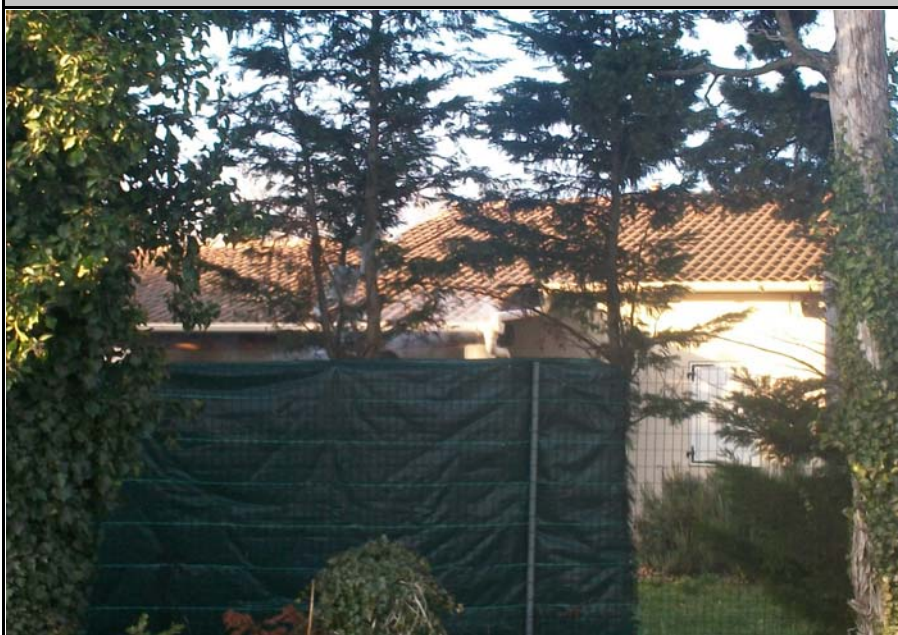
Photographie

70 m² à confirmer

Proposition de travaux de mise en conformité :

Mise en place d'un coude en bas de chéneau et obturation de l'ancienne conduite restante

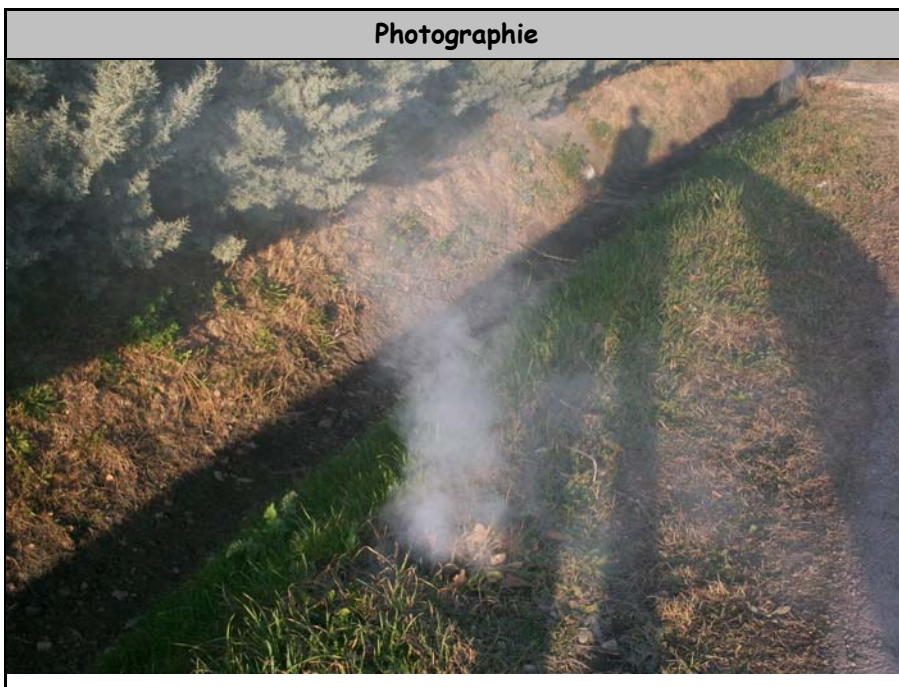
Validation par traçage au colorant	
Réalisation du test :	Non
Résultat du test :	
<i>Existence du défaut non validé</i>

Surface Imperméable
10 m² à confirmer

Proposition de travaux de mise en conformité :
Obturation de l'orifice

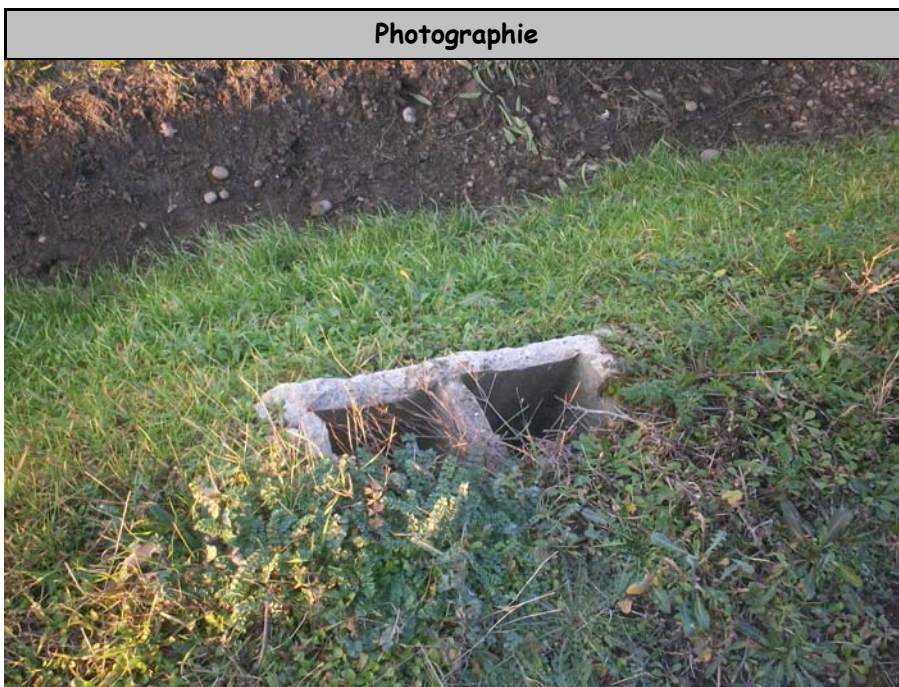
Validation par traçage au colorant	
Réalisation du test :	Non
Résultat du test :	
<i>Existence du défaut non validé</i>

Surface Imperméable
10 m² à confirmer

Proposition de travaux de mise en conformité :
Obturation de l'orifice

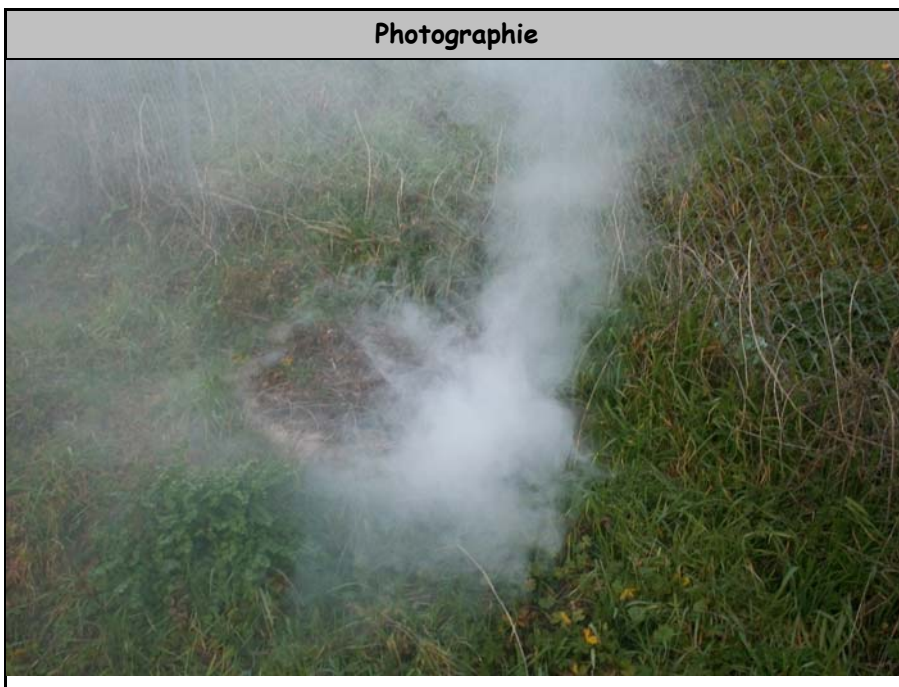
Validation par traçage au colorant	
Réalisation du test :	Non
Résultat du test :	
<i>Existence du défaut non validé</i>

Surface Imperméable
30 m² à confirmer

Proposition de travaux de mise en conformité :	Etanchéification du regard
--	-----------------------------------

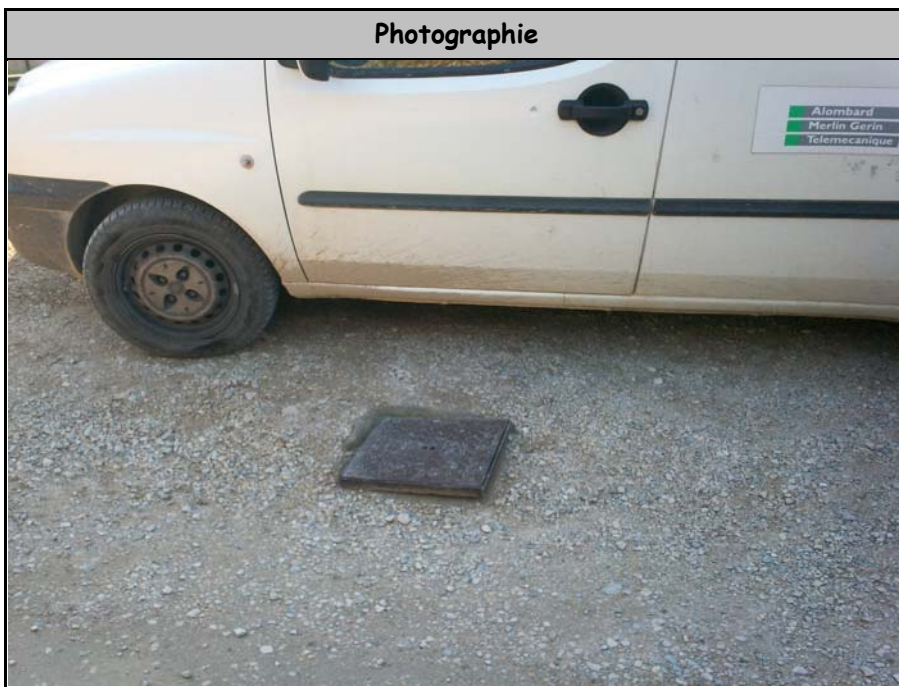
Validation par traçage au colorant	
Réalisation du test :	Non
Résultat du test :	
<i>Existence du défaut non validé</i>

Surface Imperméable
10 m² à confirmer

Proposition de travaux de mise en conformité :
Reprise du branchement

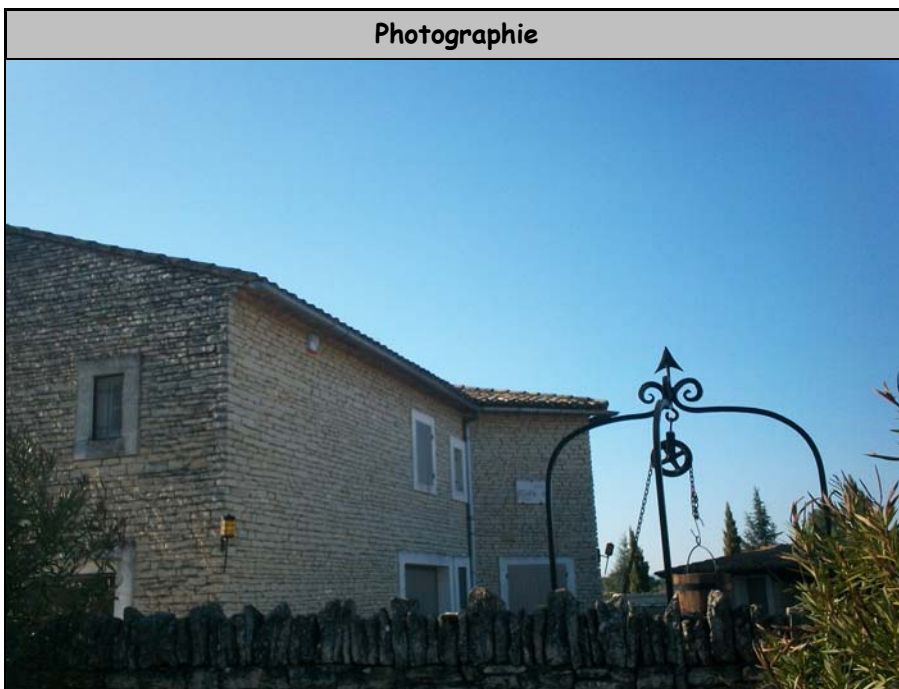
Validation par traçage au colorant	
Réalisation du test :	Non
Résultat du test :	
<i>Existence du défaut non validé</i>

Surface Imperméable
80 m² à confirmer

Proposition de travaux de mise en conformité :

Mise en place d'un coude en bas de chéneau et obturation de l'ancienne conduite restante

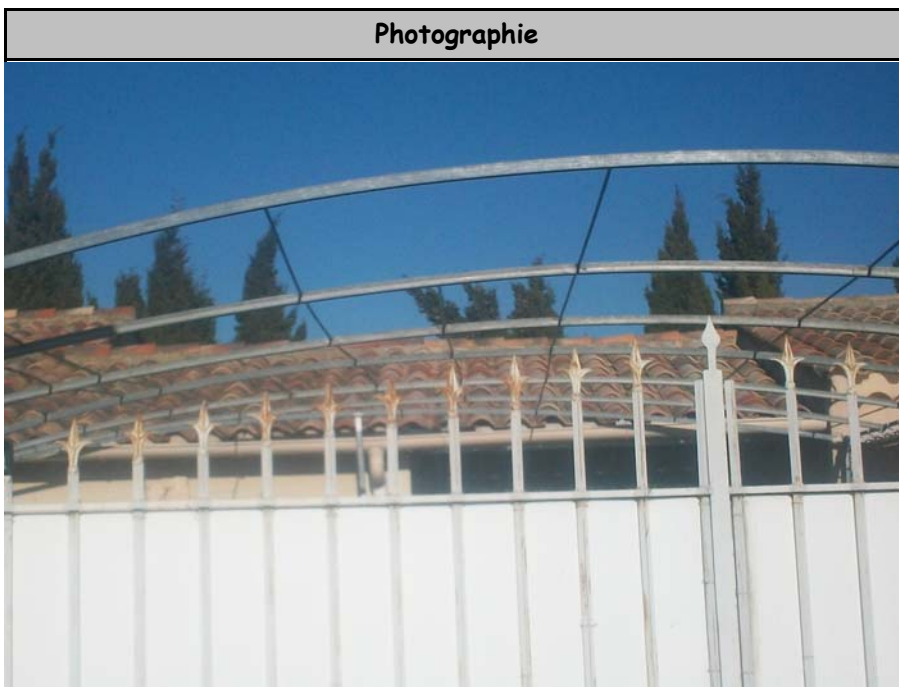
Validation par traçage au colorant	
Réalisation du test :	Non
Résultat du test :	
<i>Existence du défaut non validé</i>

Surface Imperméable
10 m² à confirmer

Proposition de travaux de mise en conformité :

Mise en place d'un coude en bas de chéneau et obturation de l'ancienne conduite restante

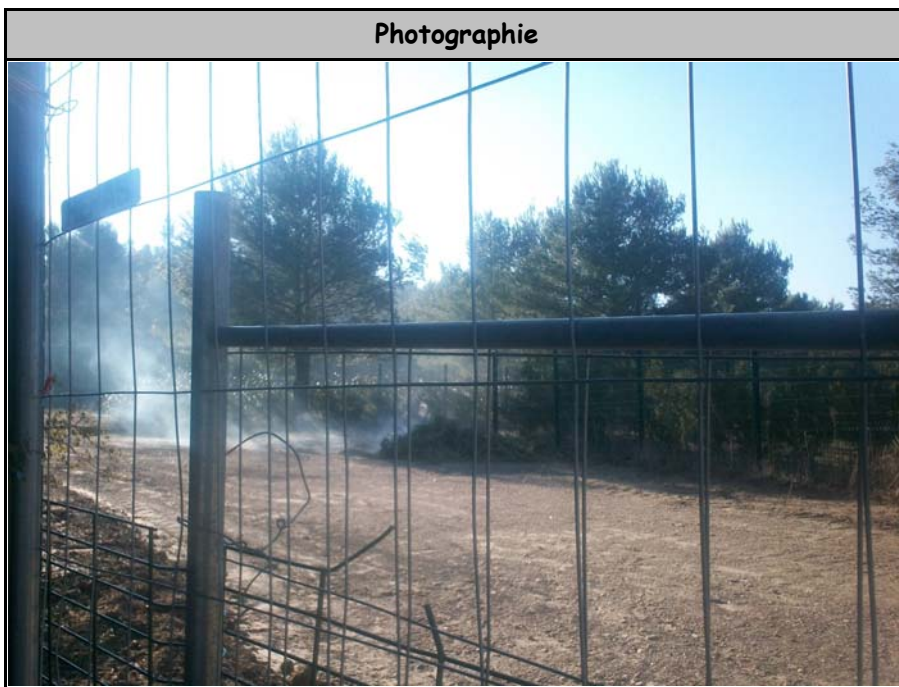
Validation par traçage au colorant	
Réalisation du test :	Non
Résultat du test :	
<i>Existence du défaut non validé</i>

Surface Imperméable
200 m² à confirmer

Proposition de travaux de mise en conformité :
Obturation de l'orifice

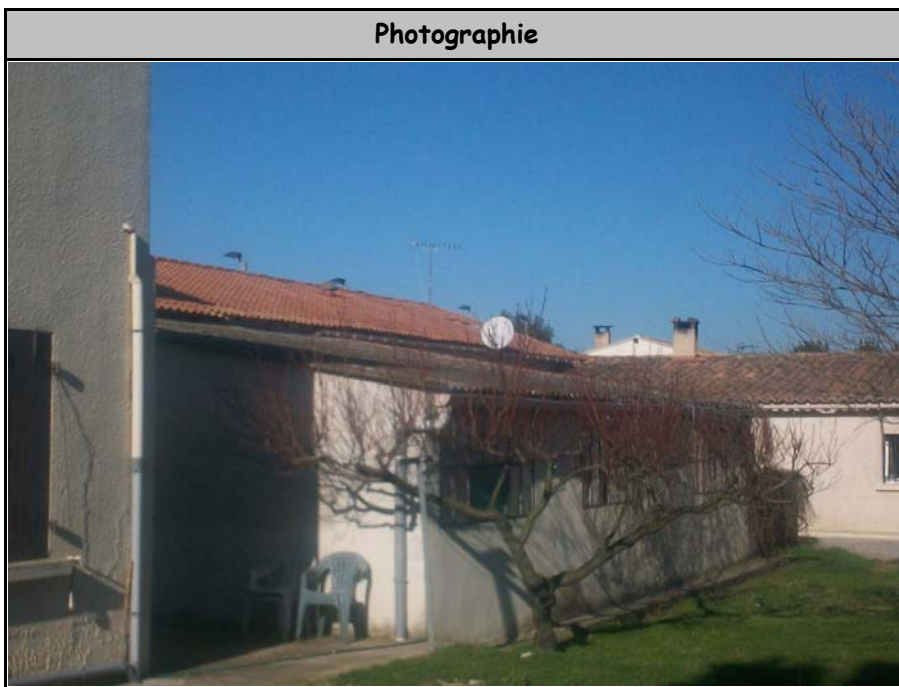
Validation par traçage au colorant	
Réalisation du test :	Non
Résultat du test :	
<i>Existence du défaut non validé</i>

Surface Imperméable
130 m² à confirmer

Proposition de travaux de mise en conformité :	Mise en place d'un coude en bas de chéneau et obturation de l'ancienne conduite restante
--	---

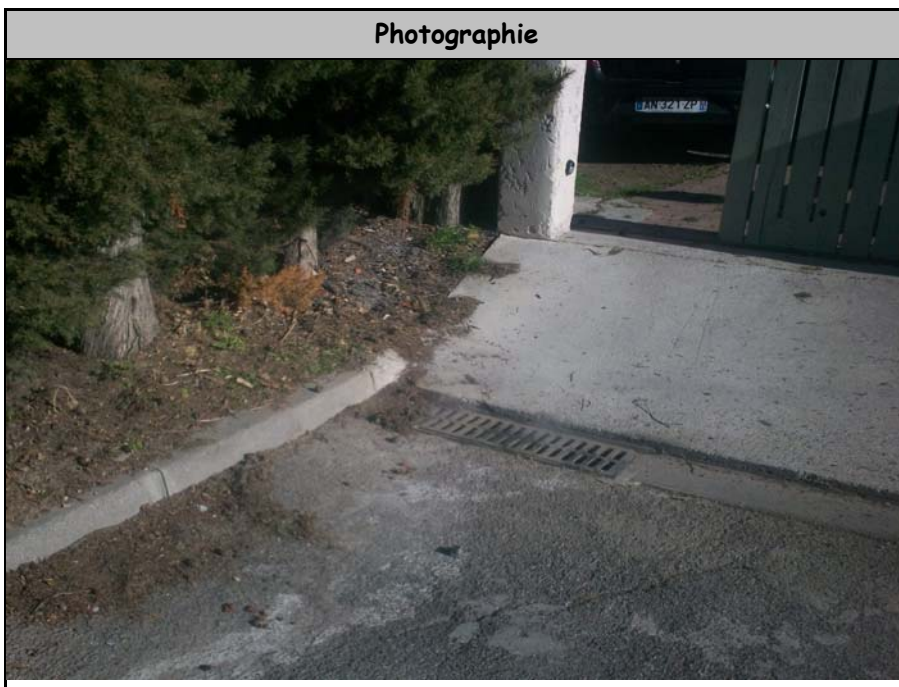
Validation par traçage au colorant	
Réalisation du test :	Non
Résultat du test :	
<i>Existence du défaut non validé</i>

Surface Imperméable
200 m² à confirmer

Proposition de travaux de mise en conformité :	Reprise du réseau
--	--------------------------

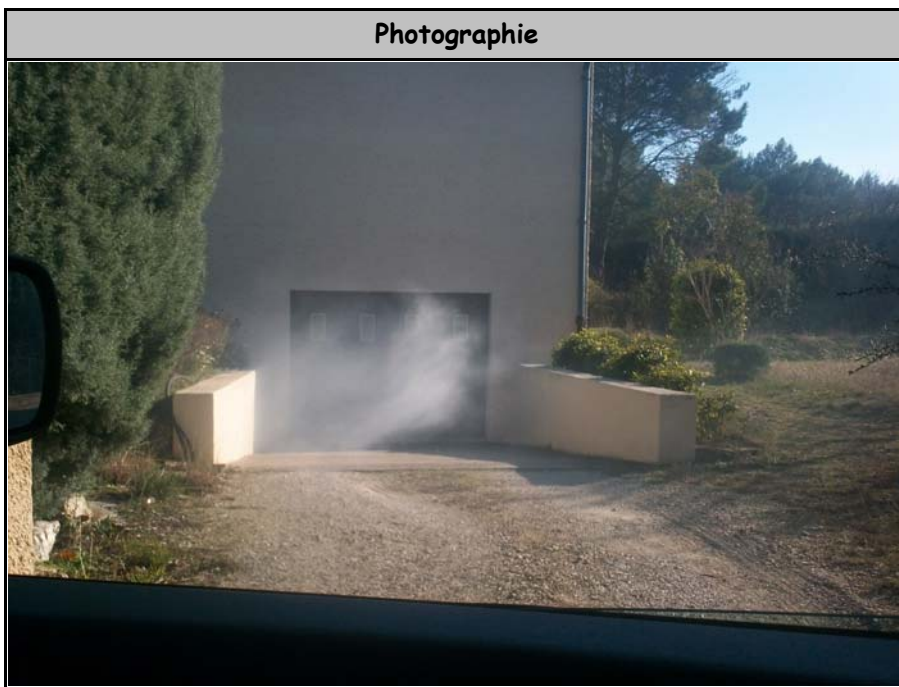
Validation par traçage au colorant	
Réalisation du test :	Non
Résultat du test :	
<i>Existence du défaut non validé</i>

Surface Imperméable
40 m² à confirmer

Proposition de travaux de mise en conformité :
Déconnexion

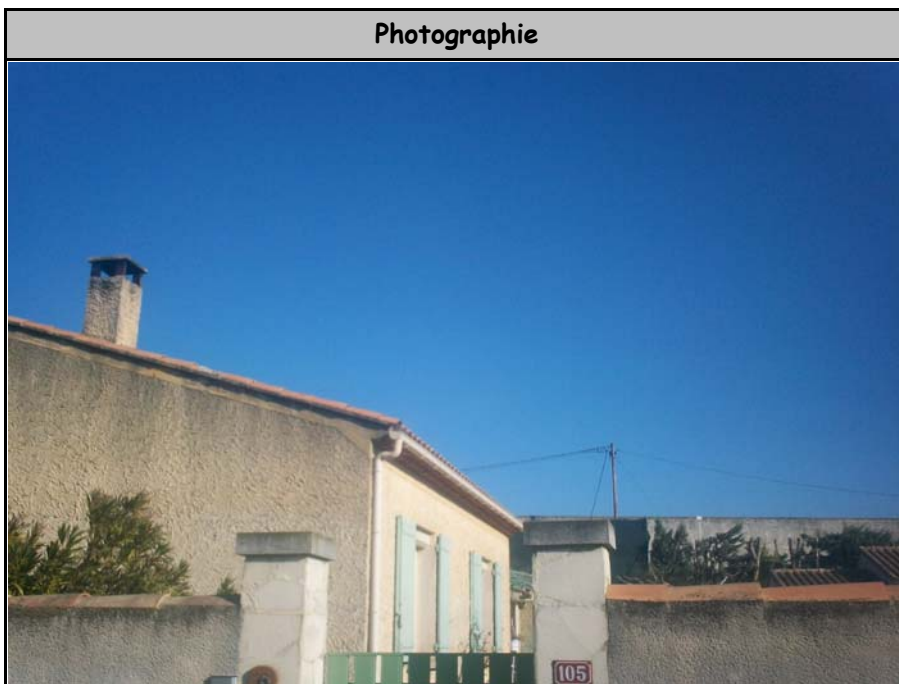
Validation par traçage au colorant	
Réalisation du test :	Non
Résultat du test :	
<i>Existence du défaut non validé</i>

Surface Imperméable
60 m² à confirmer

Proposition de travaux de mise en conformité :	Mise en place d'un coude en bas de chéneau et obturation de l'ancienne conduite restante
--	---

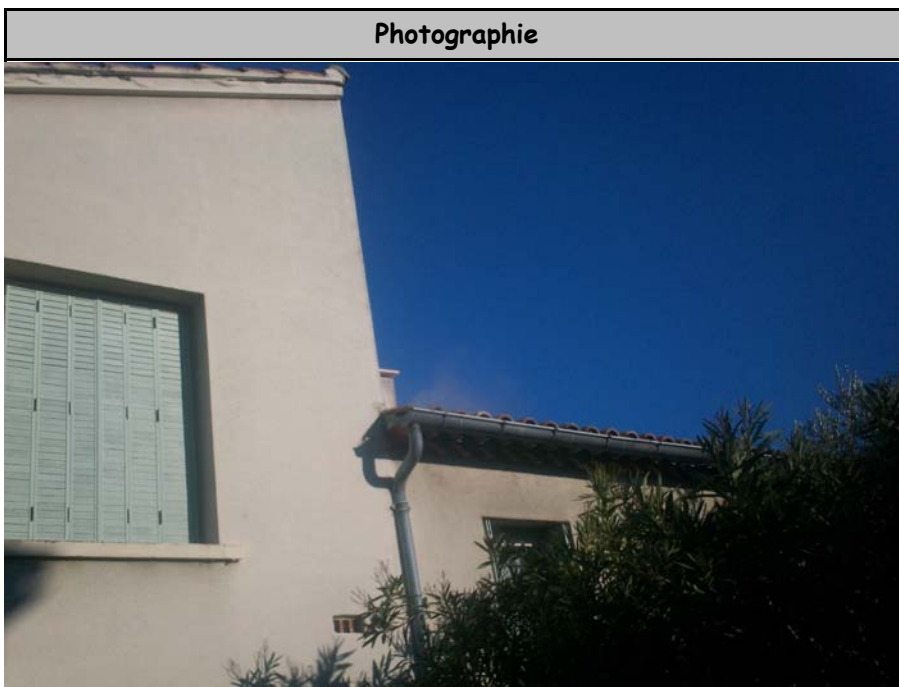
Validation par traçage au colorant	
Réalisation du test :	Non
Résultat du test :	
<i>Existence du défaut non validé</i>

Surface Imperméable
40 m² à confirmer

Proposition de travaux de mise en conformité :

Mise en place d'un coude en bas de chéneau et obturation de l'ancienne conduite restante
