F. ASSAINISSEMENT NON COLLECTIF

F.I DEFINITION ET CARACTERE REGLEMENTAIRE

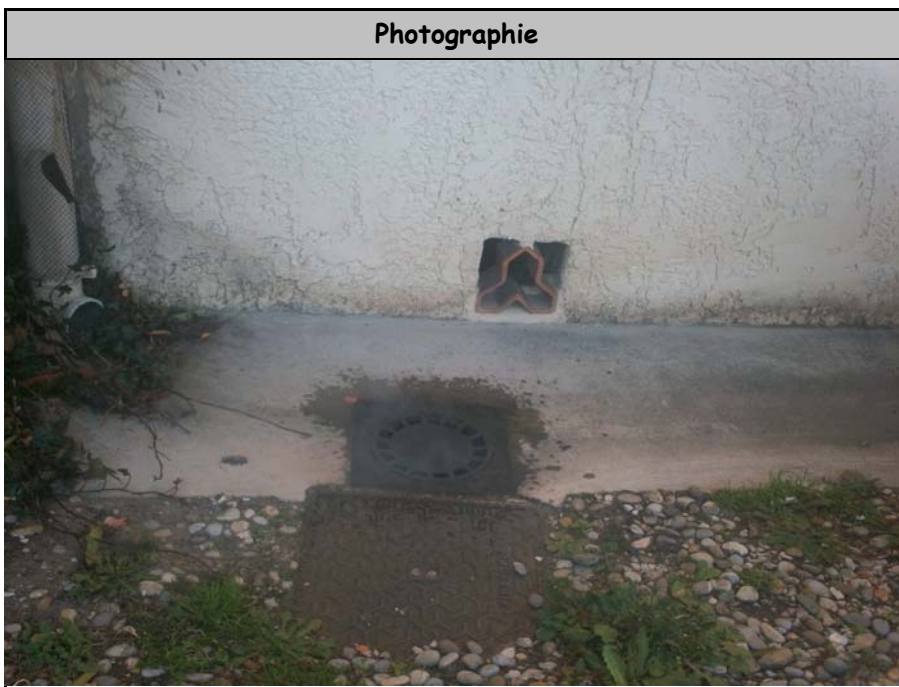
Validation par traçage au colorant	
Réalisation du test :	Non
Résultat du test :	
<i>Existence du défaut non validé</i>

Surface Imperméable
150 m² à confirmer

Proposition de travaux de mise en conformité :	Déconnexion
--	--------------------

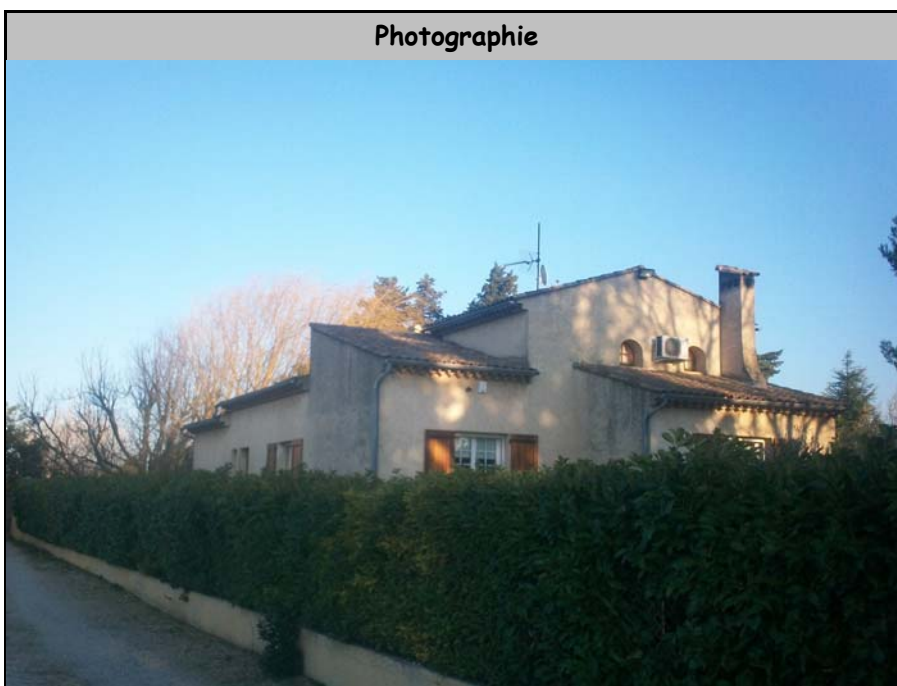
Validation par traçage au colorant	
Réalisation du test :	Non
Résultat du test :	
<i>Existence du défaut non validé</i>

Surface Imperméable
40 m² à confirmer

Proposition de travaux de mise en conformité :

Mise en place d'un coude en bas de chéneau et obturation de l'ancienne conduite restante

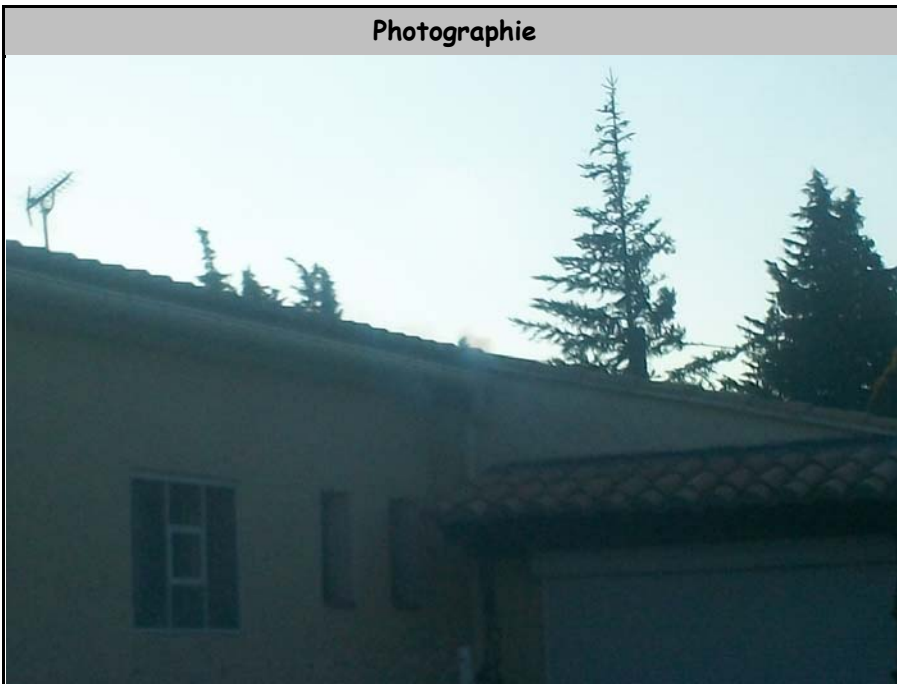
Photographie

40 m² à confirmer

Proposition de travaux de mise en conformité :

Mise en place d'un coude en bas de chéneau et obturation de l'ancienne conduite restante

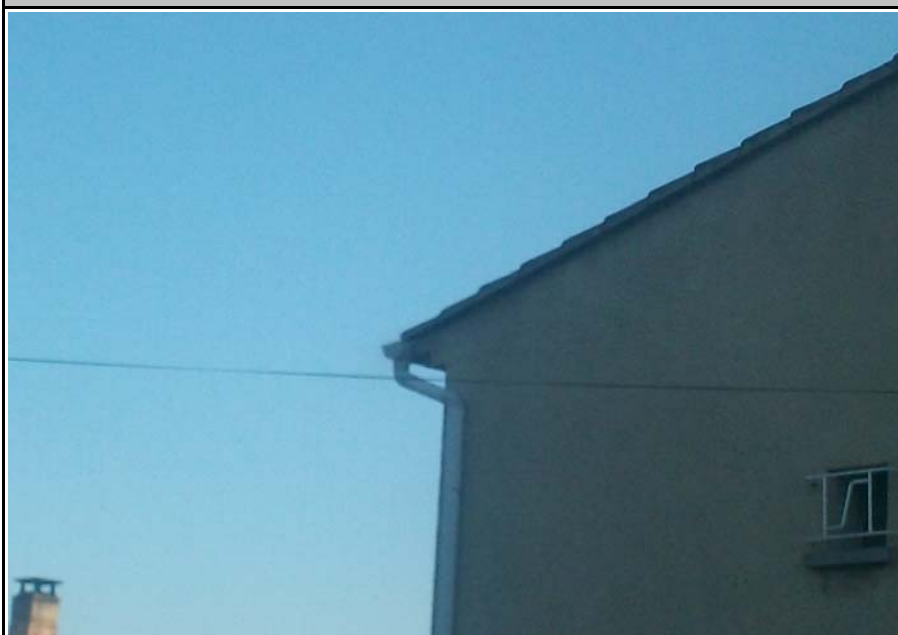
Photographie

60 m² à confirmer

Proposition de travaux de mise en conformité :

Mise en place d'un coude en bas de chéneau et obturation de l'ancienne conduite restante

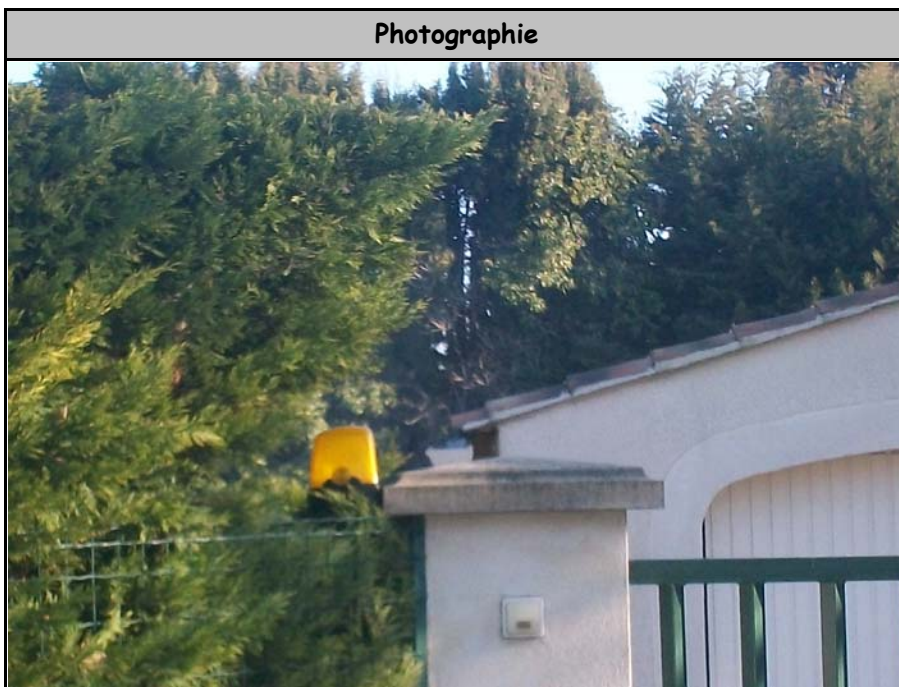
Validation par traçage au colorant	
Réalisation du test :	Non
Résultat du test :	
<i>Existence du défaut non validé</i>

Surface Imperméable
90 m² à confirmer

Proposition de travaux de mise en conformité :

Mise en place d'un coude en bas de chéneau et obturation de l'ancienne conduite restante

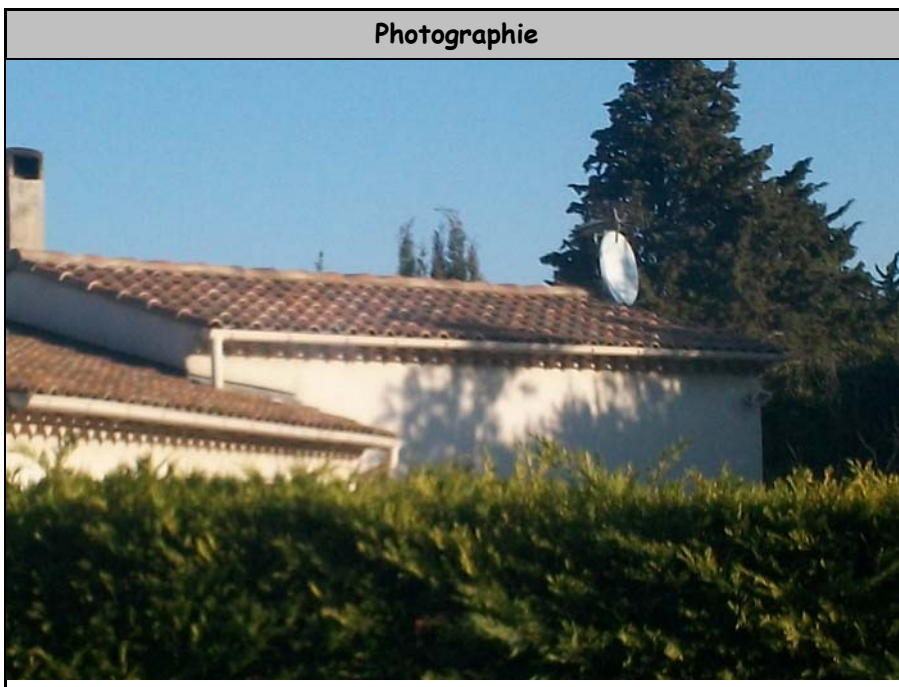
Validation par traçage au colorant	
Réalisation du test :	Non
Résultat du test :	
<i>Existence du défaut non validé</i>

Surface Imperméable
60 m² à confirmer

Proposition de travaux de mise en conformité :	Mise en place d'un coude en bas de chéneau et obturation de l'ancienne conduite restante
--	---

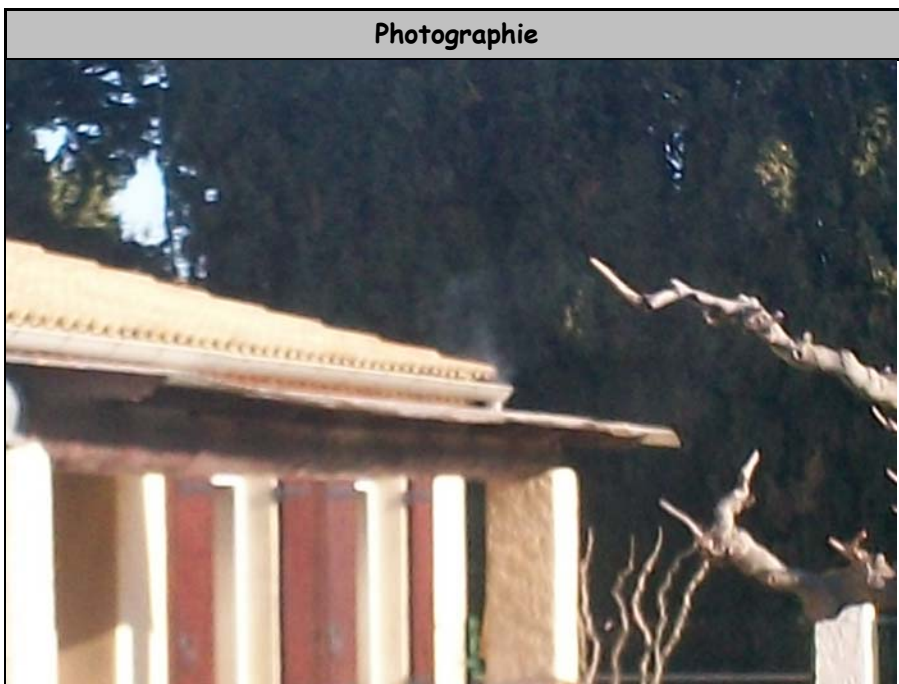
Validation par traçage au colorant	
Réalisation du test :	Non
Résultat du test :	
<i>Existence du défaut non validé</i>

Surface Imperméable
55 m² à confirmer

Proposition de travaux de mise en conformité :	Mise en place d'un coude en bas de chéneau et obturation de l'ancienne conduite restante
--	---

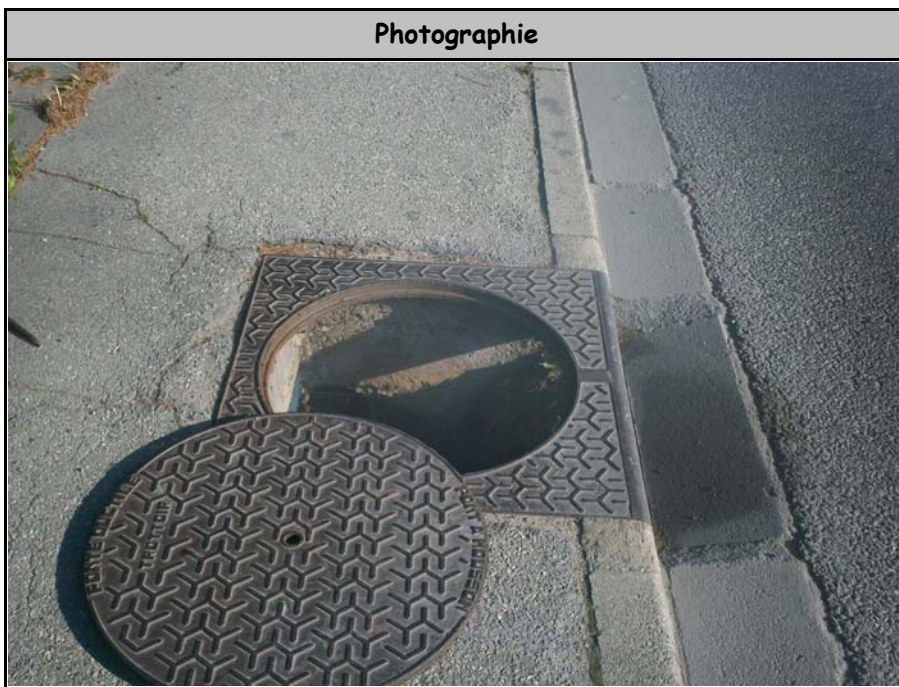
Surface Imperméable
A DEFINIR m² à confirmer

Proposition de travaux de mise en conformité :	A définir après ITV du branchement
--	---

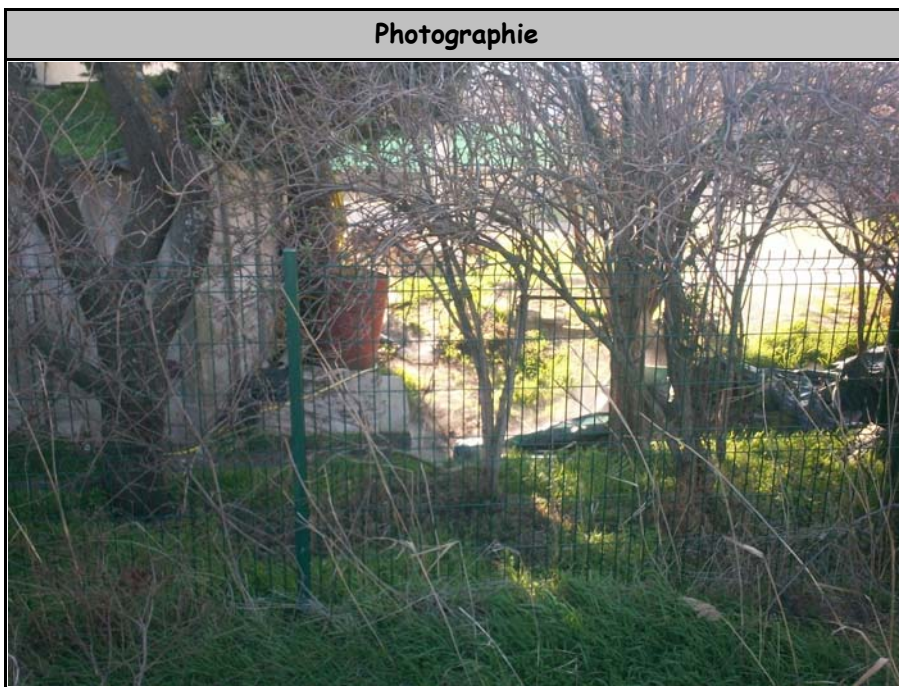
Surface Imperméable
30 m² à confirmer

Proposition de travaux de mise en conformité :	Reprise du branchement
--	-------------------------------

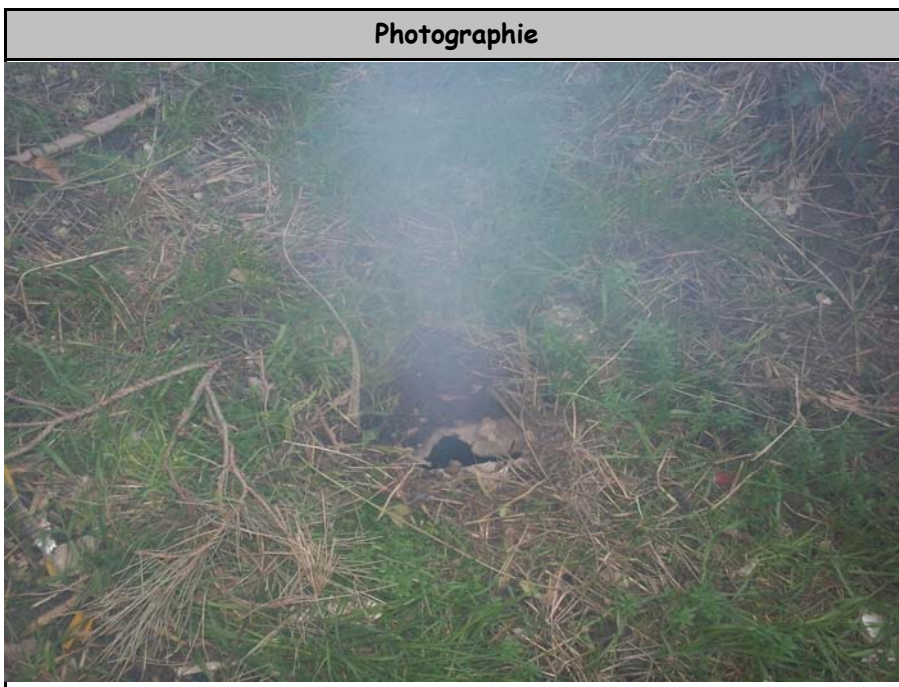
Surface Imperméable
800 m ² à confirmer

Proposition de travaux de mise en conformité :	Reprise du branchement
--	------------------------

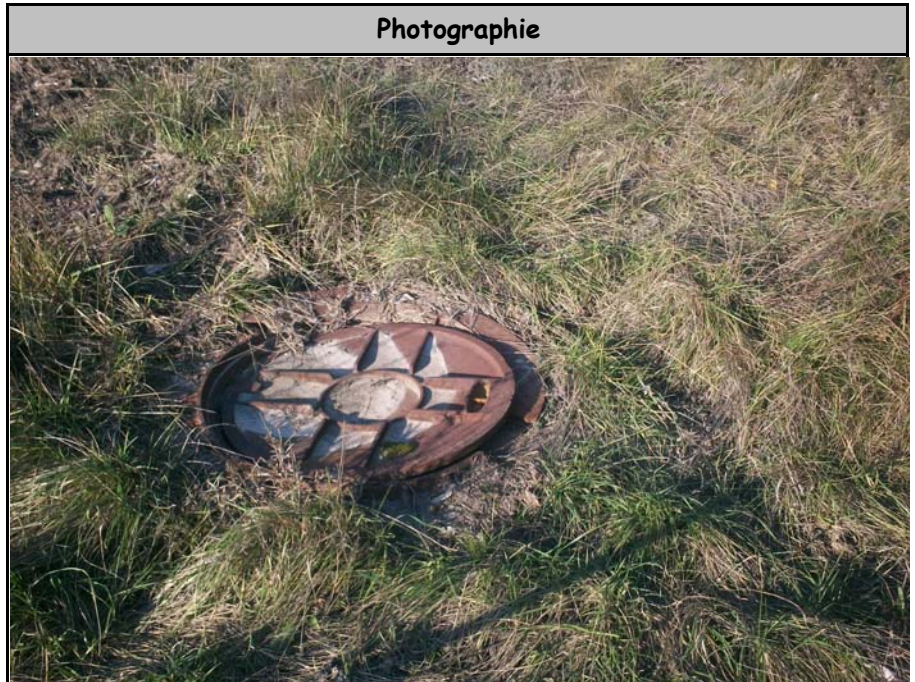
Surface Imperméable
20 m² à confirmer

Proposition de travaux de mise en conformité :	Remplacement de l'équipement
--	-------------------------------------

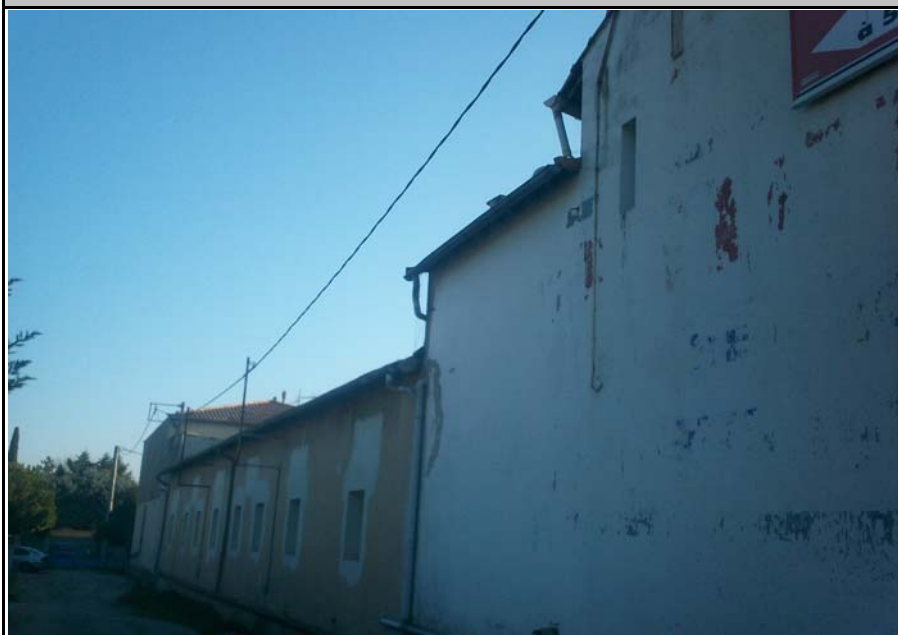
Photographie

200 m² à confirmer

Proposition de travaux de mise en conformité :

Mise en place d'un coude en bas de chéneau et obturation de l'ancienne conduite restante

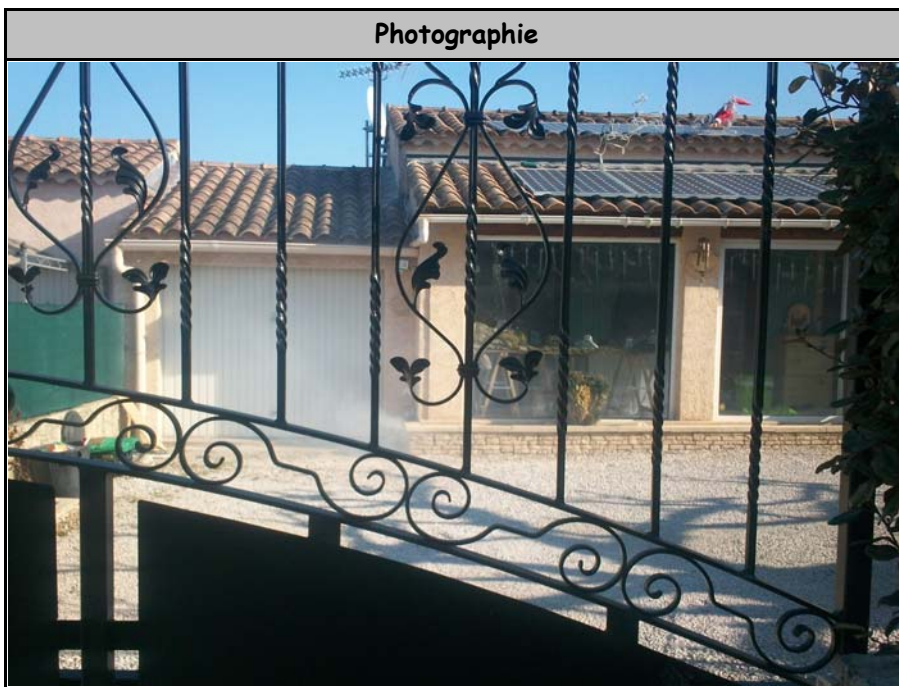
Surface Imperméable
50 m² à confirmer

Proposition de travaux de mise en conformité :	Obturation de l'orifice
--	--------------------------------

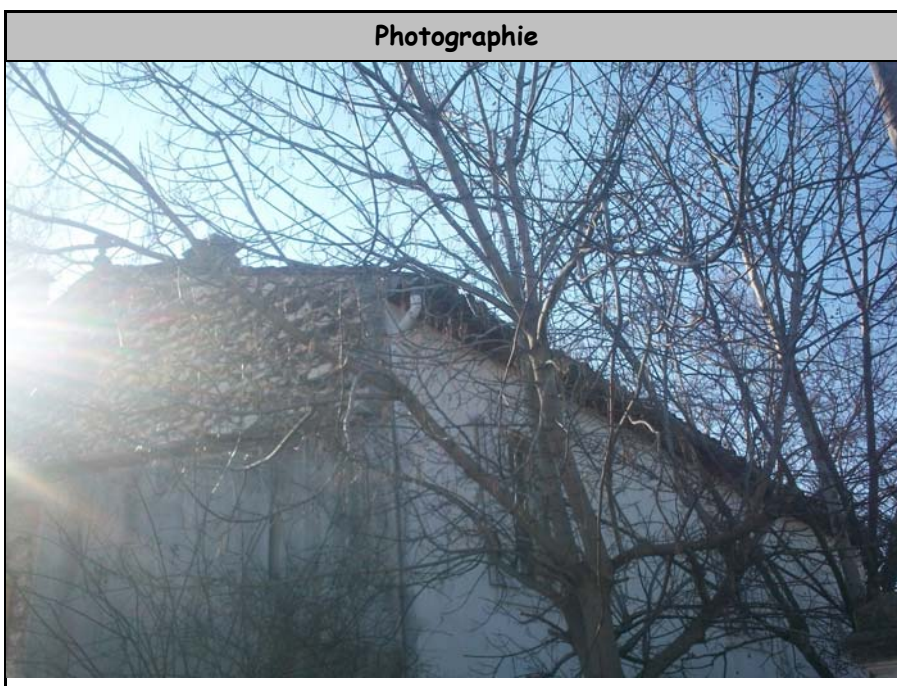
Surface Imperméable
100 m² à confirmer

Proposition de travaux de mise en conformité :

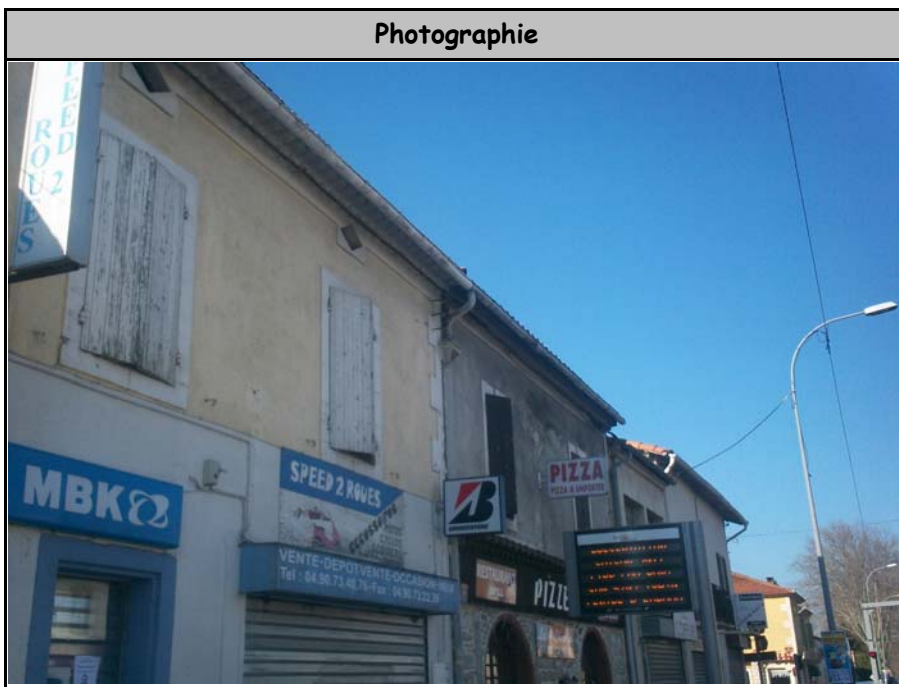
Surface Imperméable
150 m² à confirmer

Proposition de travaux de mise en conformité :	Mise en place d'un coude en bas de chéneau et obturation de l'ancienne conduite restante
--	---

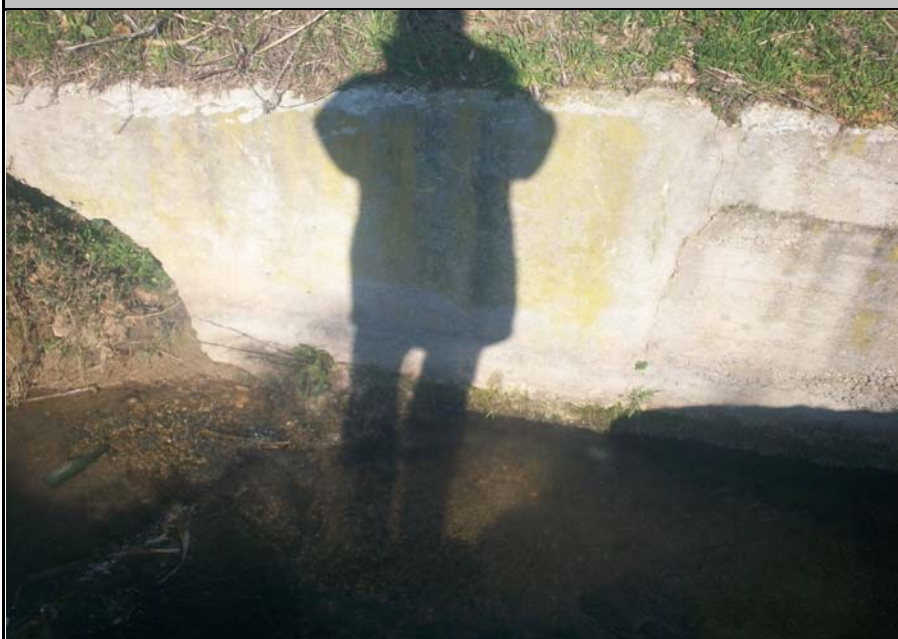
Photographie

? m² à confirmer

Proposition de travaux de mise en conformité :

Reprise du réseau

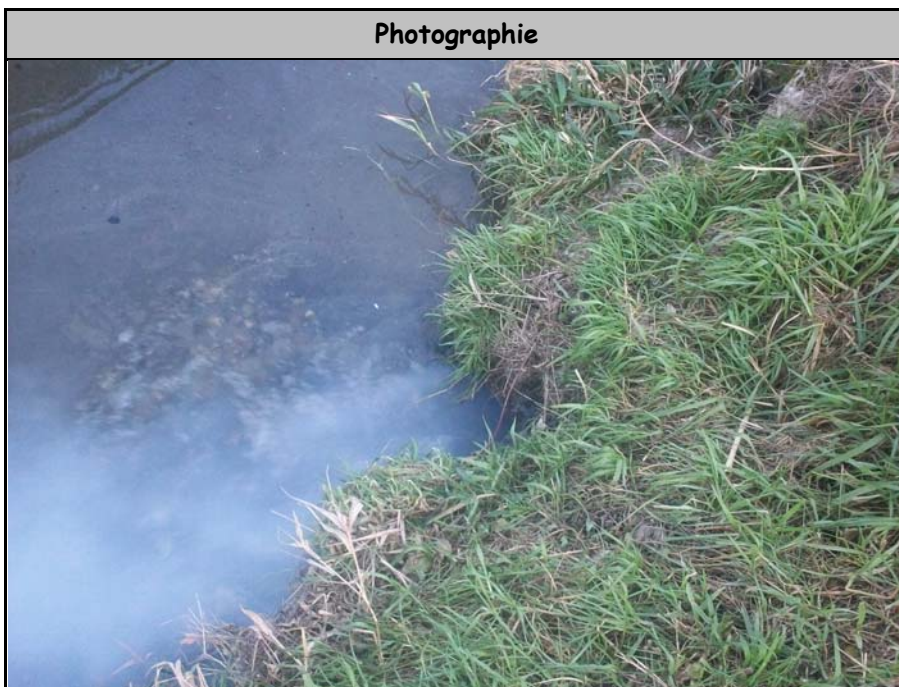
Surface Imperméable
? m ² à confirmer

Proposition de travaux de mise en conformité :	Reprise du réseau
--	-------------------

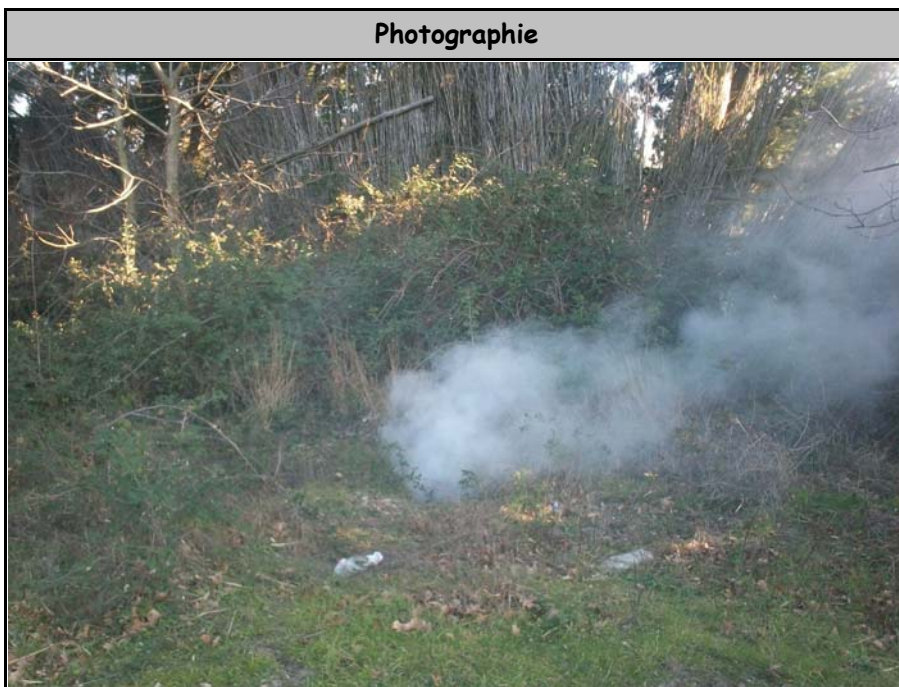
Surface Imperméable
20 m² à confirmer

Proposition de travaux de mise en conformité :	Obturation de l'orifice
--	--------------------------------
